Escuela Académico Profesional de Arquitectura

Tesis

**Diseño arquitectónico y confort biofísico de los locales  
educativos estatales mixtos de nivel secundario del  
departamento de Junín, provincia y distrito de Huancayo en el  
año 2023-2024**

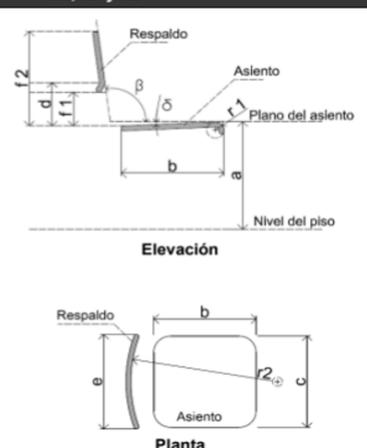
Cuadro 10: Dimensiones específicas de silla para alumnos A6-A8

1° y 2°	3° y 4°	5°		
Usuarios	Estudiantes			A6	A7	A8		
Dimensiones	a			Altura del plano del asiento	390	420	450	
	b			Profundidad del asiento	360	380	380	
	c			Ancho mínimo del asiento	380	400	410	
	d			Altura del punto más prominente del respaldo	230	250	260	
	e			Ancho mínimo del respaldo	320	340	360	
	f1			Altura mínima del borde inferior del respaldo	150	160	170	
	f2			Altura del borde superior del respaldo	Mínima	400	420	430
					Máxima	470	500	500
	r1	Radio del borde delantero del asiento	30 a 50	30 a 50	30 a 50			
	r2	Radio mínimo de curvatura del respaldo	300	300	300			
$\delta(2)$	Ángulo del asiento	0° a -4°	0° a -4°	0° a -4°				
$\beta(2)$	Inclinación del respaldo con respecto del plano del asiento	95° a 106°	95° a 106°	95° a 106°

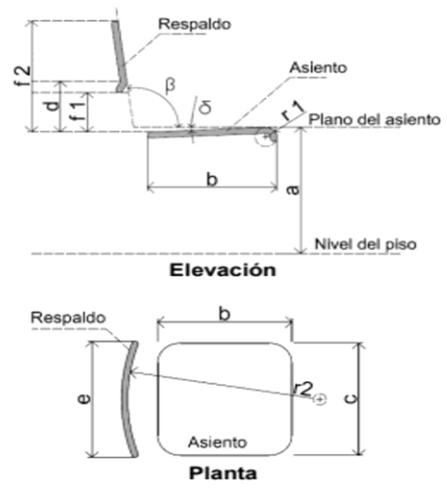
Cuadro 11: Dimensiones específicas de sillón B1

Usuarios	Adultos					
Dimensiones (2)	a			Altura del plano del asiento (1)	450	
	b			Profundidad del asiento (1)	400	
	c			Ancho mínimo del asiento	360	
	d			Altura del punto más prominente del respaldo	220	
	e			Ancho mínimo del respaldo	320	
	f1			Altura mínima del borde inferior del respaldo	190	
	f2			Altura del borde superior del respaldo	Mínima	360
					Máxima	400
	r1	Radio del borde delantero del asiento	30 a 50			
	r2	Radio mínimo de curvatura del respaldo	300			
$\delta(2)$	Ángulo del asiento	0° a -4°				
$\beta(2)$	Inclinación del respaldo con respecto del plano del asiento	95° a 106°

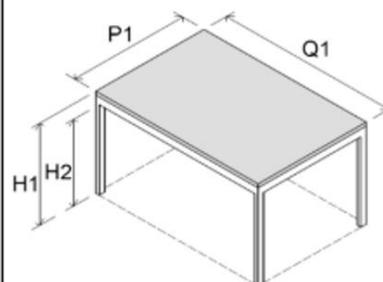
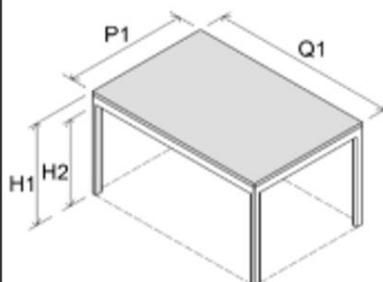
Cuadro 17: Dimensiones específicas de mesas tipo A consideradas en el cuadro 8 y 9  
Fuente: Resolución Viceministerial (RVM) N.º019-2023-MINEDU/Norma Técnica “Criterios Diseño de mobiliario educativo educación básica regular” (modificación de la norma técnica resolución viceministerial N.º164-2020-MINEDU)

Los cuadros 15-17 muestran las dimensiones específicas de las mesas tipo A, considerando que la unidad de medida está en milímetros; así mismo, se contempla que las dimensiones de las mesas del cuadro 16 y 17 son inamovibles, es decir, tienen que ser exactas; debido a que existió un estudio antropométrico; adicionalmente; en estas mesas se pueden realizar actividades grupales; por ello, están ubicadas en los siguientes ambientes: biblioteca, aula de innovación pedagógica, laboratorio, taller de arte, taller de EpT y comedor. Por otro lado, en el cuadro 15 la altura total de la mesa puede variar en  $\pm 10\text{mm}$  y el ancho mínimo del espacio libre de la mesa puede variar en  $-20\text{mm}$ .

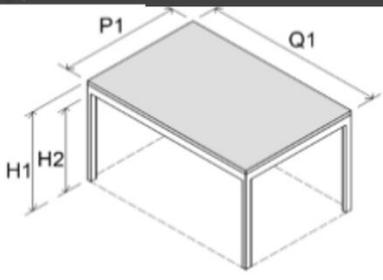
Nombre		Mesa C3	
Nivel educativo	- Secundaria	Gráfico

Usuarios	- Estudiantes - Adultos		
Dimensiones (mm)	H1: 750 H2: 650 mín. P1: 800 Q1: 1 200		
Nombre		Mesa C5	
Nivel educativo	- Secundaria	Gráfico

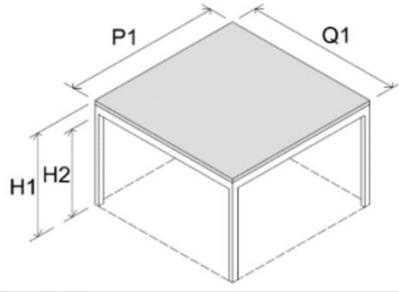
Usuarios	Adultos		
Dimensiones (mm)	H1: 750 H2: 650 mín. P1: 1 000 Q1: 2 400		
Nombre		Mesa C6	
Nivel educativo	- Secundaria	Gráfico

Usuarios	Adultos		
Dimensiones (mm)	H1: 750 H2: 650 mín. P1: 1 000 Q1: 1 000		
Nombre		Mesa C10 y Mesa C11	
<b>Mesa C10</b>		Gráfico

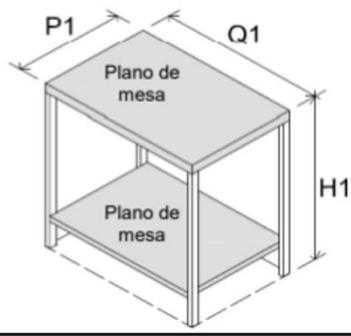
Nivel educativo	Secundaria		
Usuarios	Adultos		
Dimensiones (mm)	H1: 900 P1: 600 Q1: 900		
<b>Mesa C11</b>			
Nivel educativo	Secundaria		
Usuarios	Adultos		
Dimensiones (mm)	H1: 900 P1: 600 Q1: 1 150		
Nombre		Mesa C12	
Nivel educativo	- Secundaria	Gráfico

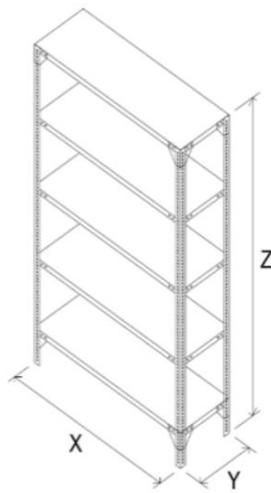
Nombre		Estante D1	
<b>Características</b>	Tiene como mínimo 4 divisiones horizontales.	<b>Gráfico</b>

<b>Usuarios</b>	Adultos		
<b>Dimensiones (mm)</b>	X : 900 Y : 450 Z : Hasta 1 800		
Nombre		Exhibidor de libros A1	
<b>Características</b>	Tiene divisiones escalonadas.	<b>Gráfico</b>

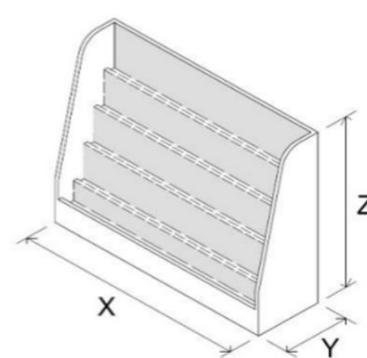
<b>Usuarios</b>	Estudiantes		
<b>Dimensiones (mm)</b>	X: 1 200 Y: 400 Z: 850		
Nombre		Kitchenette A1	
<b>Características</b>	<ul style="list-style-type: none"> <li>- Tiene puertas.</li> <li>- Tiene divisiones horizontales y verticales en su interior.</li> <li>- Tiene como mínimo 3 gavetas.</li> <li>- Cuenta con lavadero de una poza con escurridor.</li> <li>- Se encuentra adosado a una pared.</li> </ul>	<b>Gráfico</b>

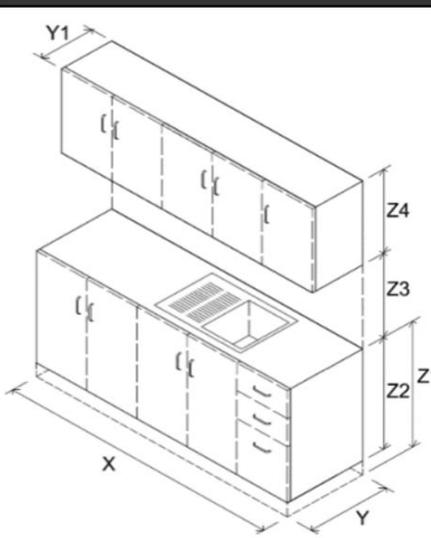
<b>Usuarios</b>	Adultos		
<b>Dimensiones (mm)</b>	X : 2 000 Inicial y Quiosco X : 3 000 Primaria y Secundaria Y : 600 Y1 : 400 Z1 : 900 Z2 : 750 mínimo Z3 : 600 Z4 : 600

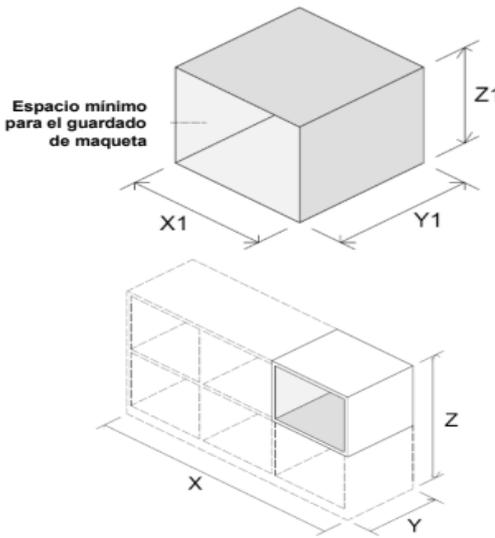
Nombre		Mueble bajo C1	
<b>Características</b>	El mueble puede tener distintas configuraciones a partir de los espacios mínimos de guardado establecidos.	<b>Gráfico</b>

<p><b>Nota:</b> Referencia sobre la posible configuración del mueble para el guardado y/o exhibición de maquetas.</p>
<b>Usuarios</b>	Estudiantes		
<b>Dimensiones (mm)</b>	X1: 500 mínimo Y1: 500 mínimo Z1: 400 mínimo X : Variable Y : 600 Z : Hasta 1 000

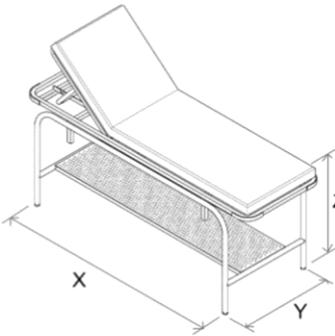
Dimensiones (mm)	X: 650 Y: 560 Z: Entre 1 500 y 2 250		
Nombre		Camilla A1	
Características	<ul style="list-style-type: none"> <li>- Debe tener respaldo.</li> <li>- Puede tener ruedas que permitan su desplazamiento.</li> <li>- Las ruedas deben tener seguros.</li> </ul>	Gráfico

Dimensiones (mm)	X : 1 800 Y : 600 Z : Entre 700 y 900

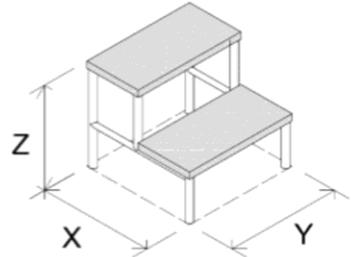
Nombre		Escalera A1	
Características	Tiene 2 peldaños.	Gráfico

Dimensiones (mm)	X: 400 Y: 400 Z: 360		
Nombre		Pizarra A1	
Características	Tiene un elemento para el soporte de borrador, plumones u otros.	Gráfico

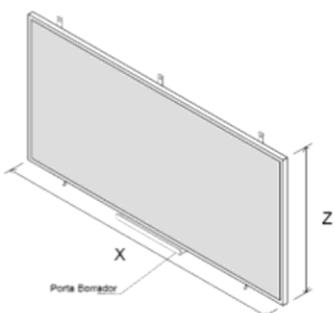
Dimensiones (mm)	X: Entre 2 400 y 4 200 Z: 1 200

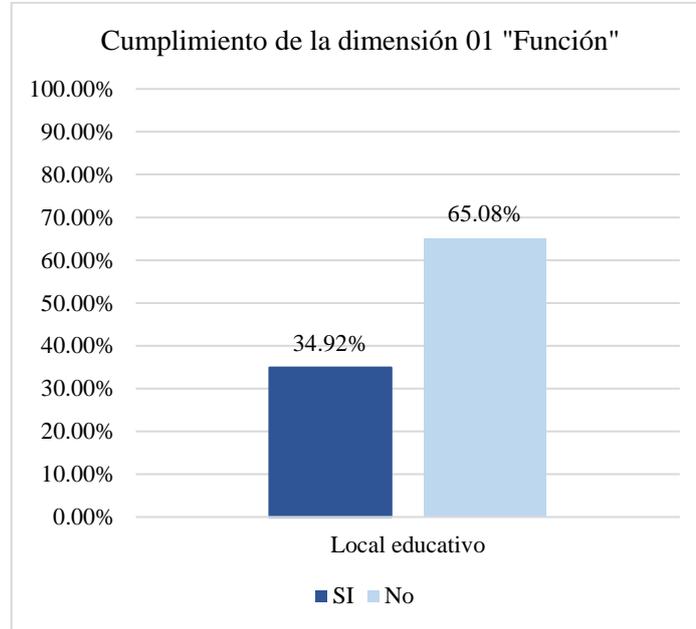
Figura 1: Cumplimiento de la dimensión 01-Variable "Diseño Arquitectónico" del local educativo UNCP

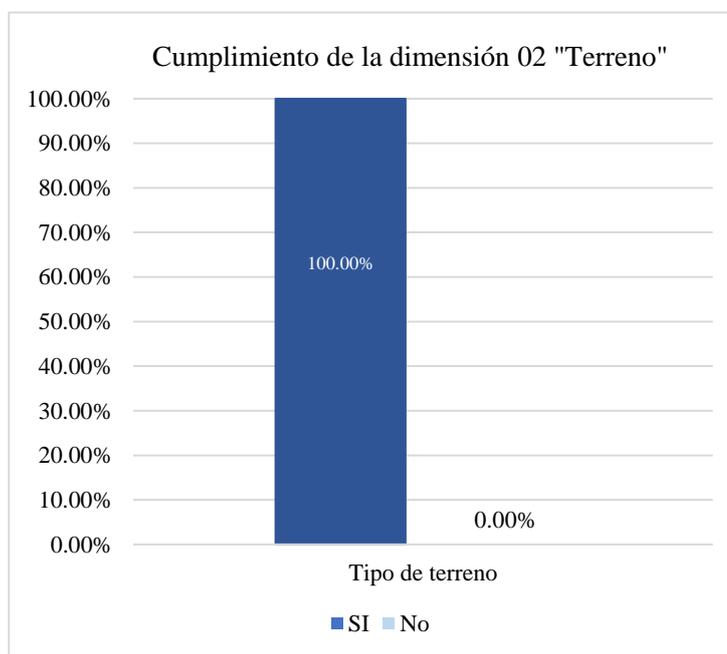
Figura 2: Cumplimiento de la dimensión 02-Variable "Diseño Arquitectónico" en el local educativo UNCP

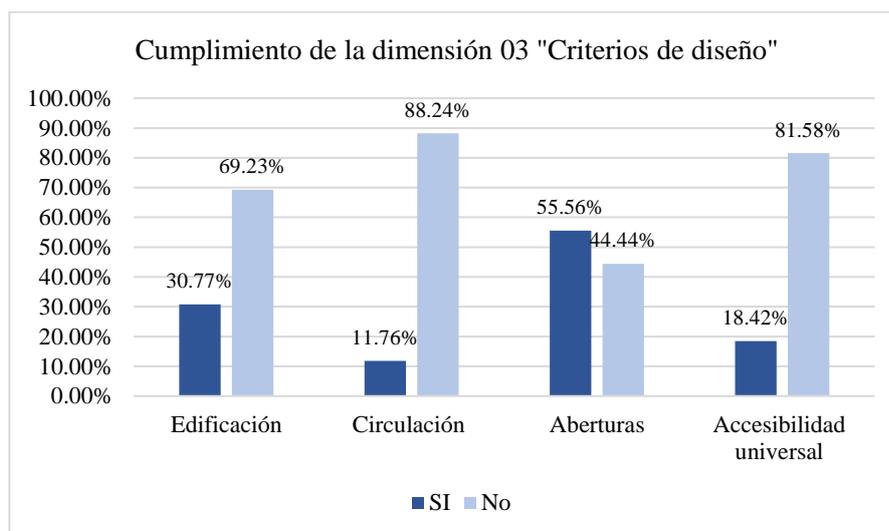
Figura 3: Cumplimiento de la dimensión 03 - Variable “Diseño Arquitectónico” en el local educativo UNCP  
Fuente: Elaboración propia

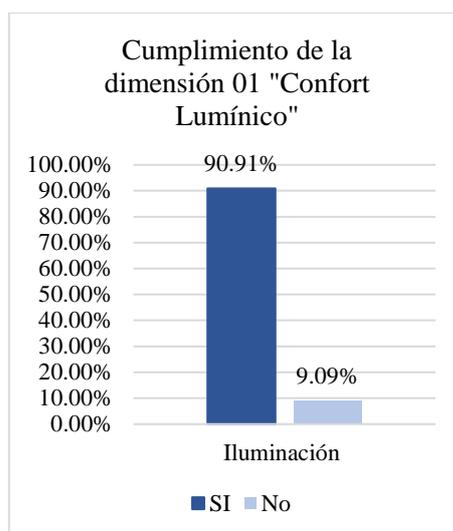
Figura 4: Cumplimiento de la dimensión 01-Variable "Confort biofísico" en el local educativo UNCP

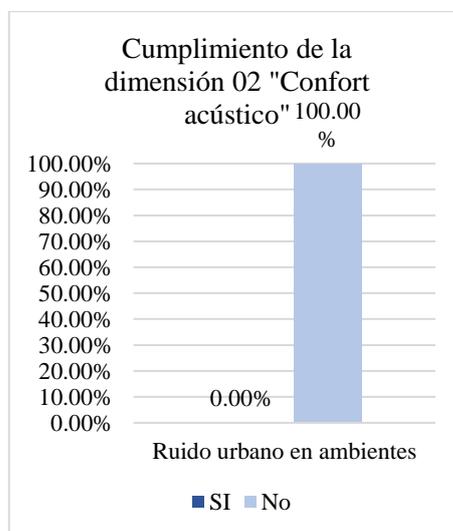
Figura 5: Cumplimiento de la dimensión 02-Variable “Confort biofísico” en el local educativo UNCP

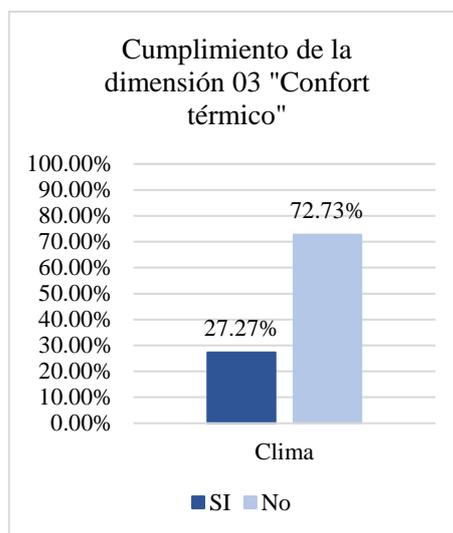
*Figura 6: Cumplimiento de la dimensión 03-Variable “Confort biofísico” en el local educativo UNCP  
Fuente: Elaboración propia*

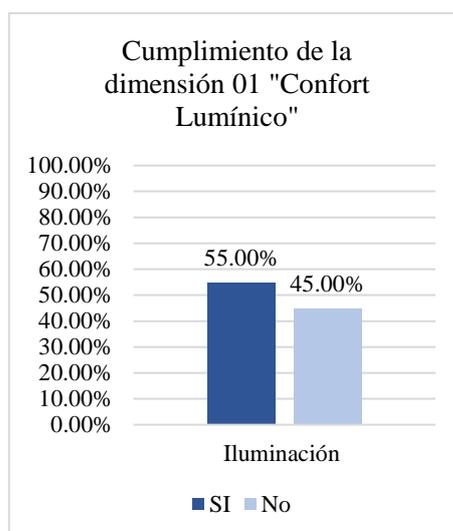
*Figura 14: Cumplimiento de la dimensión 01-Variable “Confort Biofísico” en el local educativo Los Andes  
Fuente: Elaboración propia*

**Interpretación:** en el **gráfico 14** se evidencia la minúscula diferencia que existe entre el cumplimiento e incumplimiento del subdimensión “**iluminación en ambientes**” de la dimensión 01 “**confort lumínico**”, mostrando que la más de 50 % de ambientes del local educativo mixto de nivel secundario Los Andes con jornada escolar completa (JEC) del departamento de Junín, provincia y distrito de Huancayo, cumple con el subdimensión.

**Descripción:** la **gráfica 14** muestra el porcentaje de cumplimiento e incumplimiento del subdimensión “**iluminación de ambientes**” de la dimensión “**confort lumínico**” de la variable “**confort biofísico**” en el local educativo mixto de nivel secundario Los Andes; así mismo, la **tabla 27** muestra los datos de forma numérica y la **tabla 28** muestra los datos estadísticamente de cumplimiento e incumplimiento. Para observar de mejor manera el cumplimiento e incumplimiento ir a el **anexo 12.03 (Plano CL-01, CL-02, CL-03)**

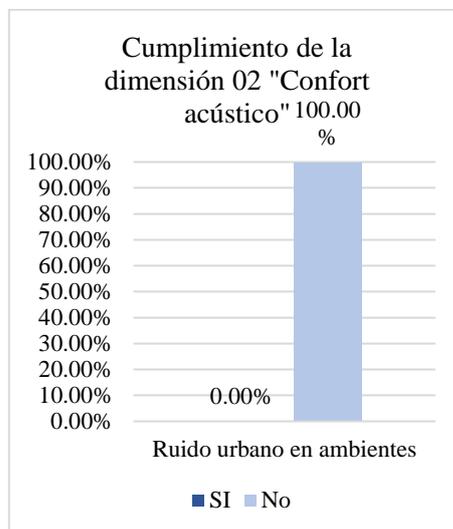
*Figura 20: Cumplimiento de la dimensión 02 estadísticamente – Variable “Confort Biofísico” en el local educativo 31908  
Fuente: Elaboración propia*

**Interpretación:** en el **gráfico 20** se evidencia la gran diferencia que existe entre el cumplimiento e incumplimiento del subdimensión **“ruido urbano en ambientes”** de la dimensión 02 **“confort acústico”**, mostrando que la mayor parte del local educativo mixto de nivel secundario 31908 con jornada escolar completa (JEC) del departamento de Junín, provincia y distrito de Huancayo, no cumple con el subdimensión.

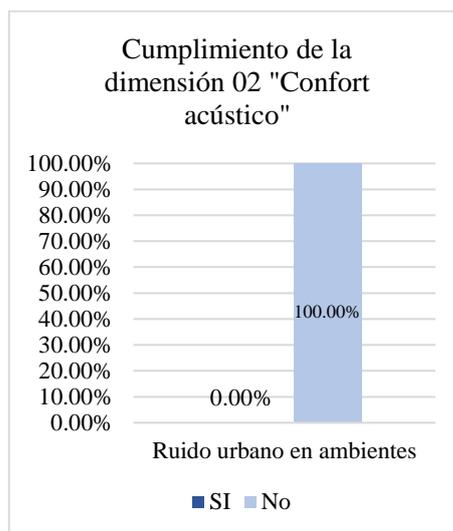
*Figura 26: Cumplimiento de la dimensión 02 estadísticamente -Variable “Confort biofísico” en el local educativo José Abelardo Quiñones Gonzales  
Fuente: Elaboración propia*

**Interpretación:** en el **gráfico 26** se una gran diferencia que existe entre el cumplimiento e incumplimiento del subdimensión “**ruido de ambientes**” de la dimensión 01 “**confort acústico**”, mostrando que la más de 50 % de ambientes del local educativo mixto de nivel secundario José Abelardo Quiñones Gonzales con jornada escolar regular (JER) del departamento de Junín, provincia y distrito de Huancayo, no cumplen con el subdimensión.
