Tesis

**Control del desgaste de herramientas de perforación
cónica para reducir pérdidas prematuras en la galería
5240-S, nivel 230, Unidad Minera Vicus**

Huancayo, 2025

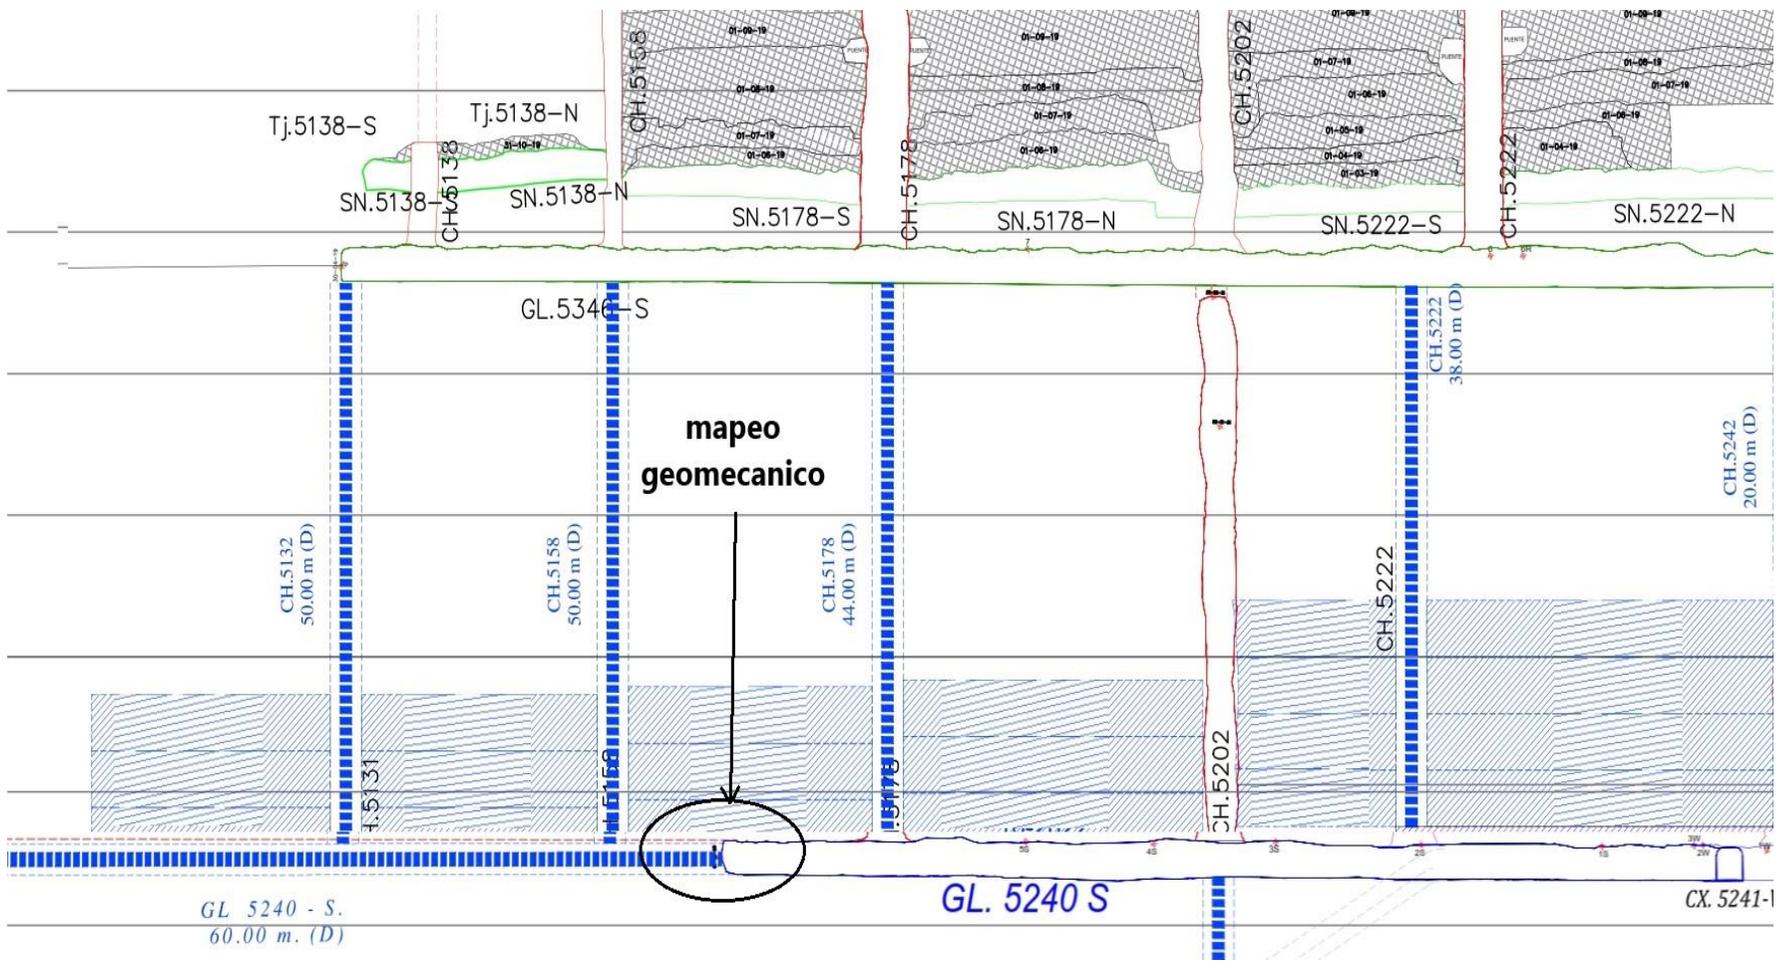
*Figura 3. Mapeo geomecánico de la Galería 5240 – S, Nivel 230, de la Unidad Minera Vicus.
Tomada del Plan de minado anual 2024 de la Unidad Minera Vicus (10)*

El proceso de mapeo geomecánico es fundamental para evaluar las condiciones del macizo rocoso y su comportamiento frente a las actividades de desarrollo en esta galería. El mapeo geomecánico inicial se centra en una inspección general del frente de trabajo, recopilando datos preliminares sobre las discontinuidades, la resistencia de los materiales y las condiciones estructurales. En contraste, el análisis detallado del mapeo geomecánico incluye la medición de parámetros específicos, como el espaciamiento entre fracturas, la rugosidad, la apertura, el

material de relleno y la persistencia. Estos factores son esenciales para determinar el índice de calidad del macizo rocoso, como el RMR o el índice Q.

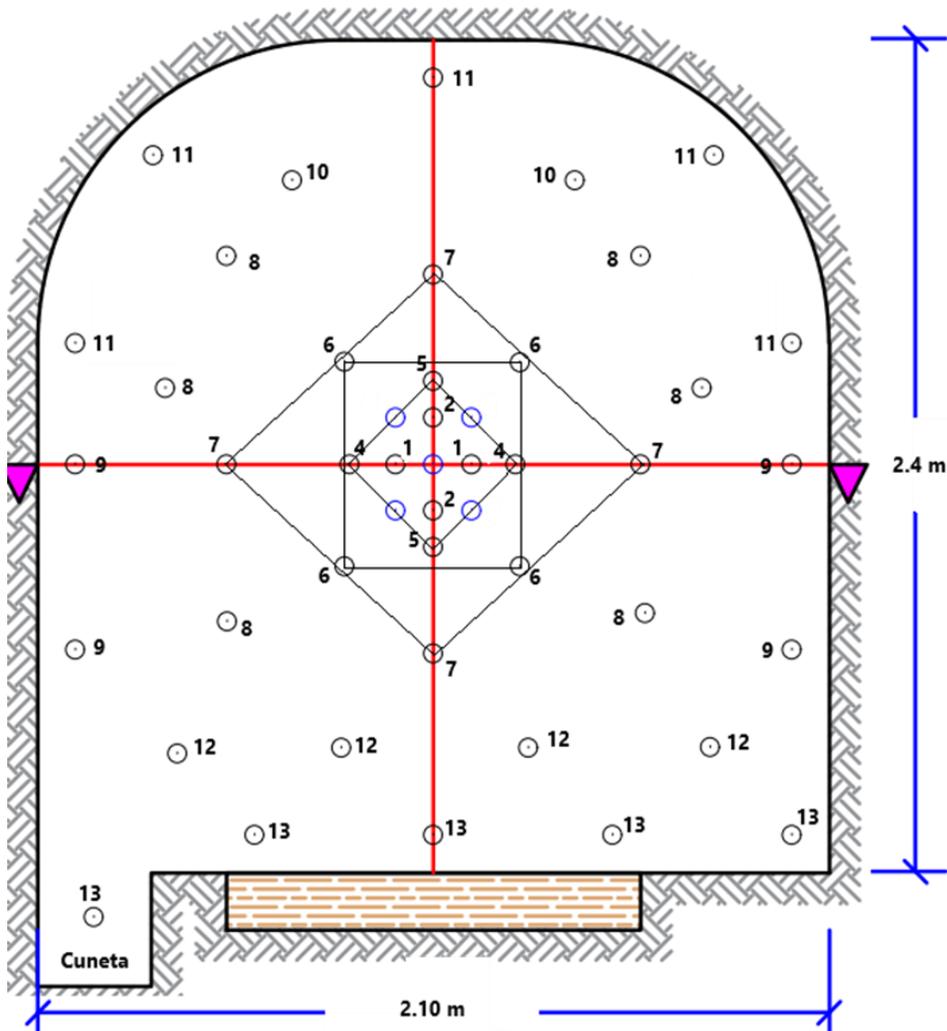
DATOS GENERALES	
SECCIÓN :	2.10 x 2.40
TIPO	REGULAR III A
LONGITUD DE BARRA :	6 pies
DIAMETRO DE TALADRO :	38 mm
AVANCE EFECTIVO (90%)	1.4
FACTOR DE CARGA LINEAL (Kg/m)	16.48
N° TALADROS :	47
TALADROS CARGADOS:	42

De la figura se muestra un avance insuficiente, los resultados de la voladura indicaron un volumen extraído de 6.05 m³, un avance de 1.20 metros por disparo, el uso de 23.72 kg de explosivos y un factor de carga lineal de 16.48 kg/m. Aunque los parámetros establecidos fueron aplicados, el avance logrado fue significativamente menor al esperado, evidenciando fallas en el diseño y ejecución que impactaron negativamente en la eficiencia y los costos.

Entre los principales inconvenientes identificados en el estado inicial, de la Galería 5240 – S, Nivel 230, se detectó un bajo rendimiento en el avance lineal debido a deficiencias en el diseño de la malla de perforación y voladura. Las principales causas incluyen insuficiente densidad de taladros, profundidades inadecuadas y distribución deficiente de los mismos, lo que generó fragmentación ineficaz y ciclos de limpieza prolongados, afectando la productividad y aumentando los costos operativos.

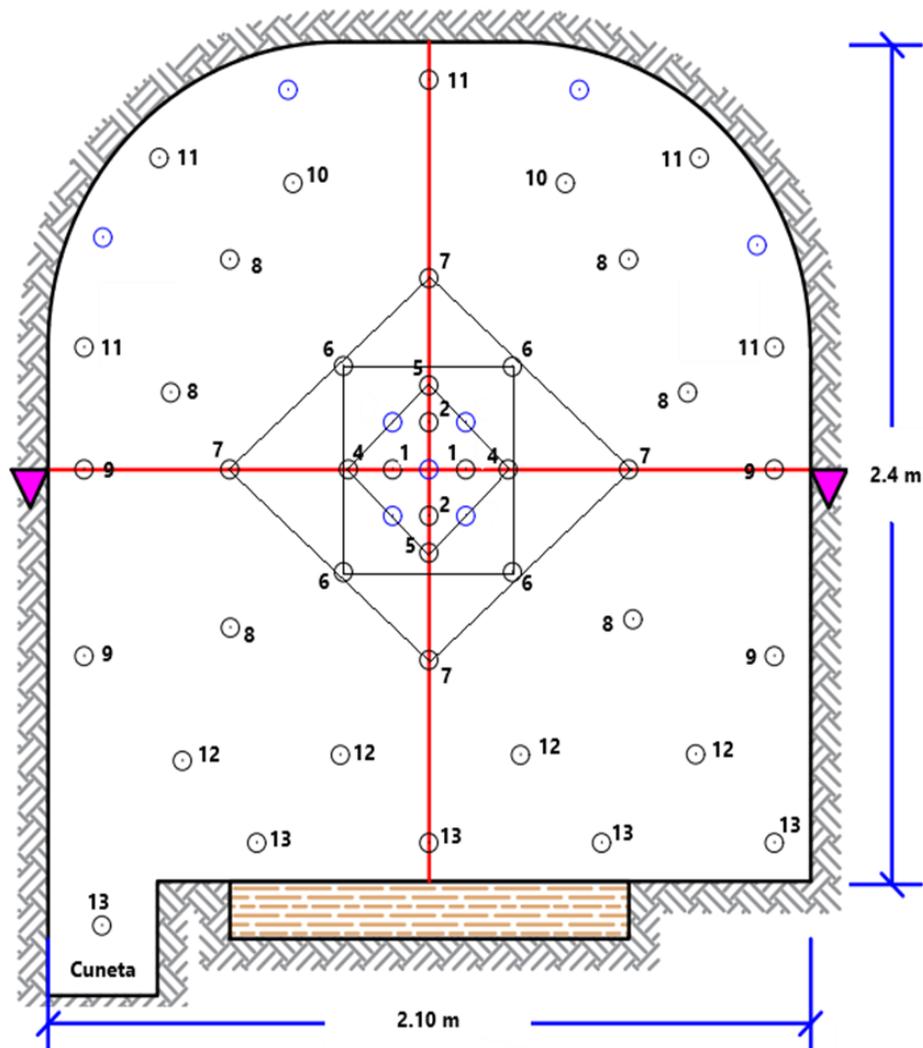
El uso de barras de 8 pies, en un solo ciclo de perforación, mejora la continuidad de las operaciones y se optimiza el uso del equipo de perforación. Por otro lado, la implementación de barras de mayor longitud también se adapta mejor a las características del macizo rocoso. En el caso específico del macizo con un índice RMR de 55, el uso de barras de 8 pies contribuye a una perforación más eficiente y a un mejor control de la dirección y profundidad de los taladros, lo que impacta positivamente en la calidad de la voladura y la fragmentación del material extraído.

DATOS GENERALES	
SECCIÓN :	2.10 x 2.40
TIPO	REGULAR III A
DIAMETRO DE TALADRO :	38 mm
LONGITUD DE BARRA (pies) :	8
AVANCE EFECTIVO (90%)	2.0
FACTOR DE CARGA LINEAL (Kg/m)	16.30
N° TALADROS :	51
TAL. CARGADOS :	42
ACCESORIOS Y EXPLOSIVOS	
IGNITER CORD	15 m
MECHA RAPIDA	2 Unid.
CARMEX	42 uni.
GELATINA 7/8 X 7	57 cart.
SEMEXSA 7/8 X 7	333 cart.
EXADIT 7/8 X 7	0 cart.
NUMERO DE CARTUCHOS	390 cart.
TOTAL DE KILOGRAMOS POR DISPAROS	31.99

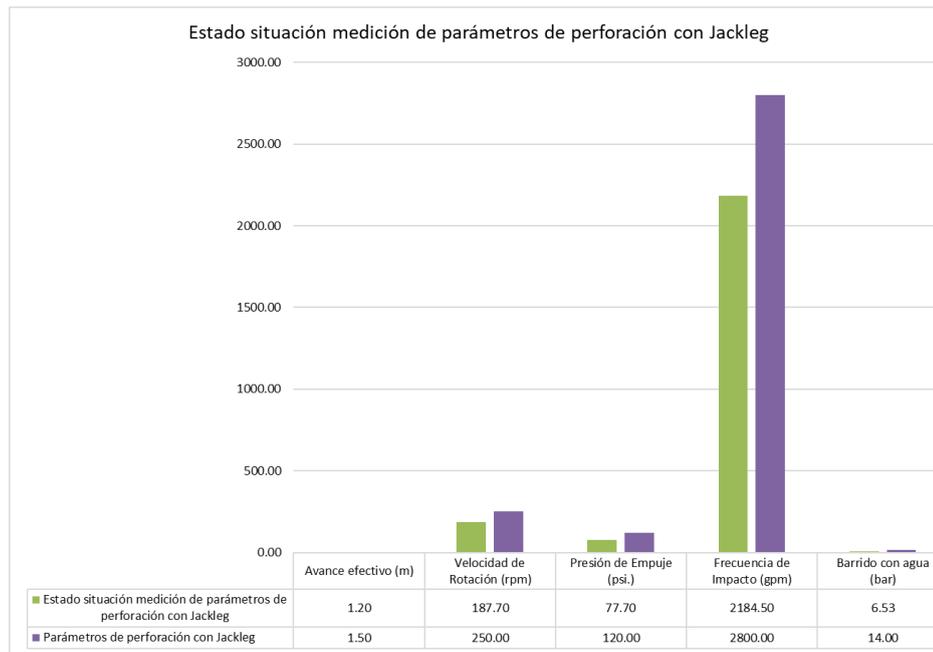
**Figura 7. Estado situacional de medición de parámetros de perforación con Jackleg en la Galería 5240 – S
Tomada del Plan de minado anual 2024 de la Unidad Minera Vicus (10)**

Los resultados obtenidos reflejan un desempeño deficiente en el proceso de perforación.

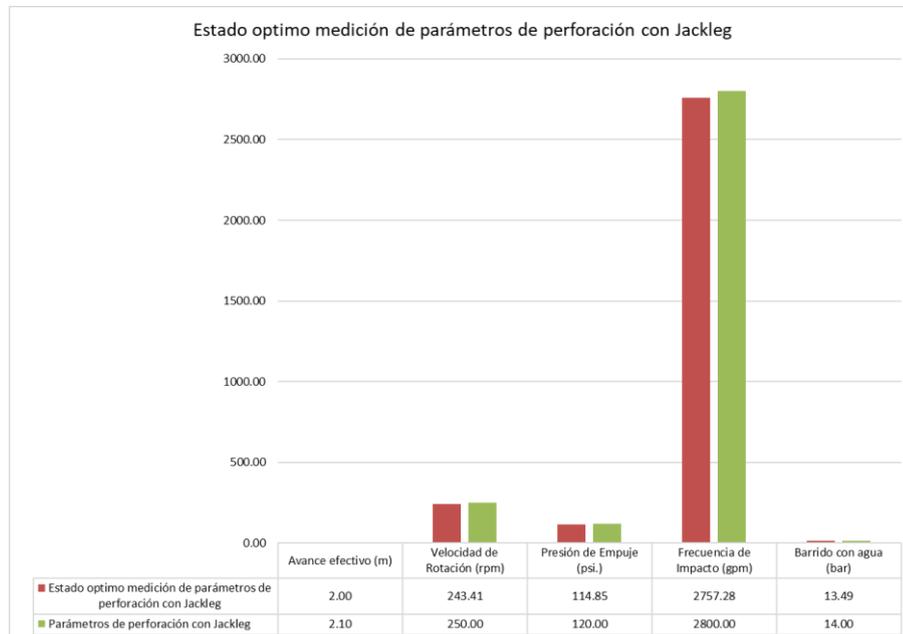
Figura 8. Estado optimo medición de parámetros de perforación con Jackleg en la Galería 5240 – S Tomada del Plan de minado anual 2024 de la Unidad Minera Vicus (10)

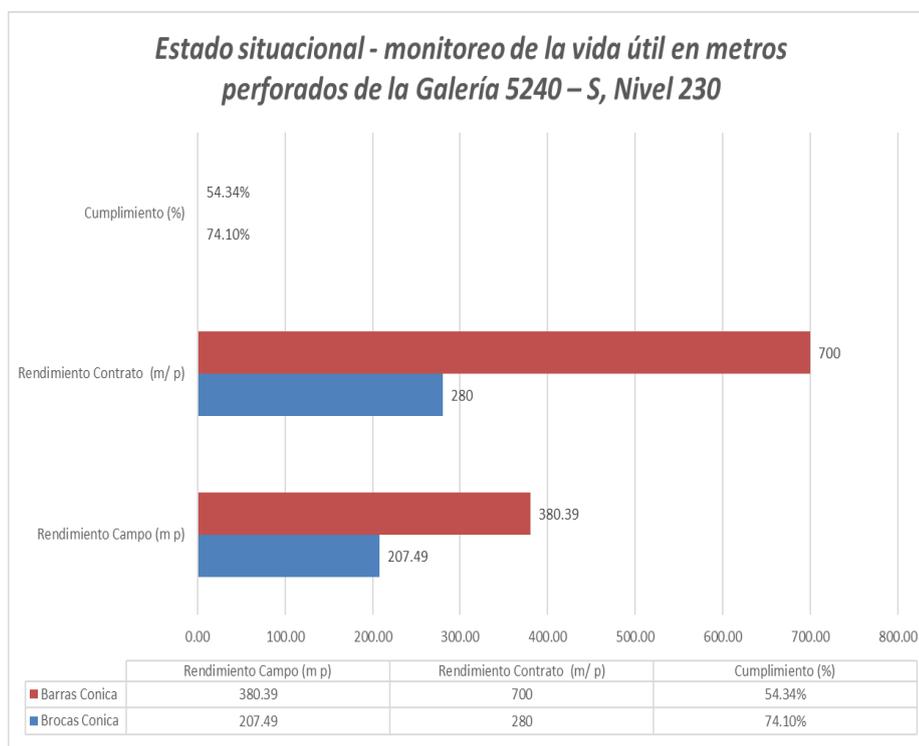
Figura 9. Estado situacional del monitoreo de la vida útil en metros perforados de Tomada del Plan de minado anual 2024 de la Unidad Minera Vicus (10)

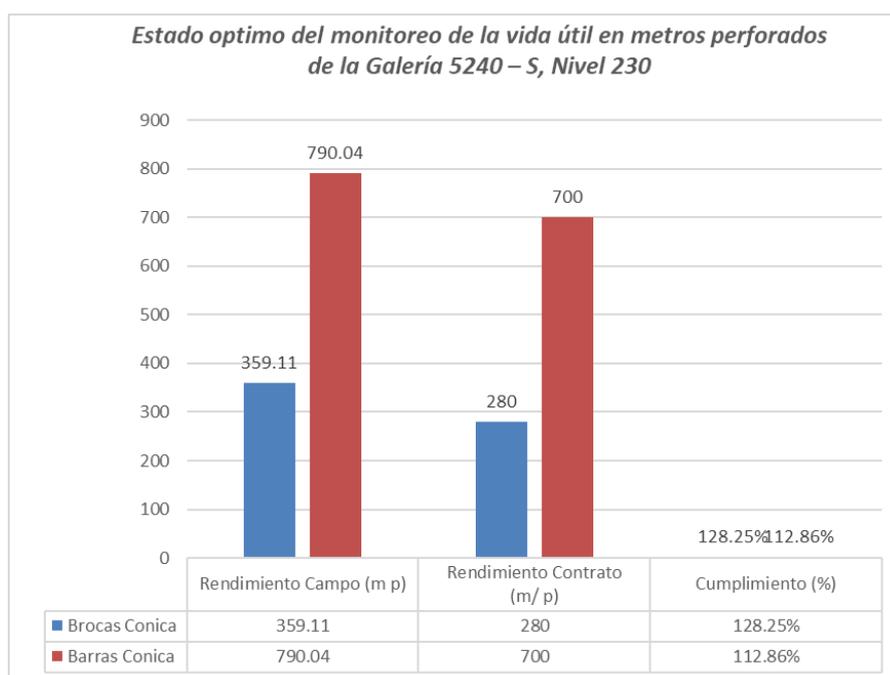
Figura 10. Estado óptimo del monitoreo de la vida útil en metros perforados de la Galería 5240 – S, Nivel 230
Tomada del Plan de minado anual 2024 de la Unidad Minera Vicus (10)

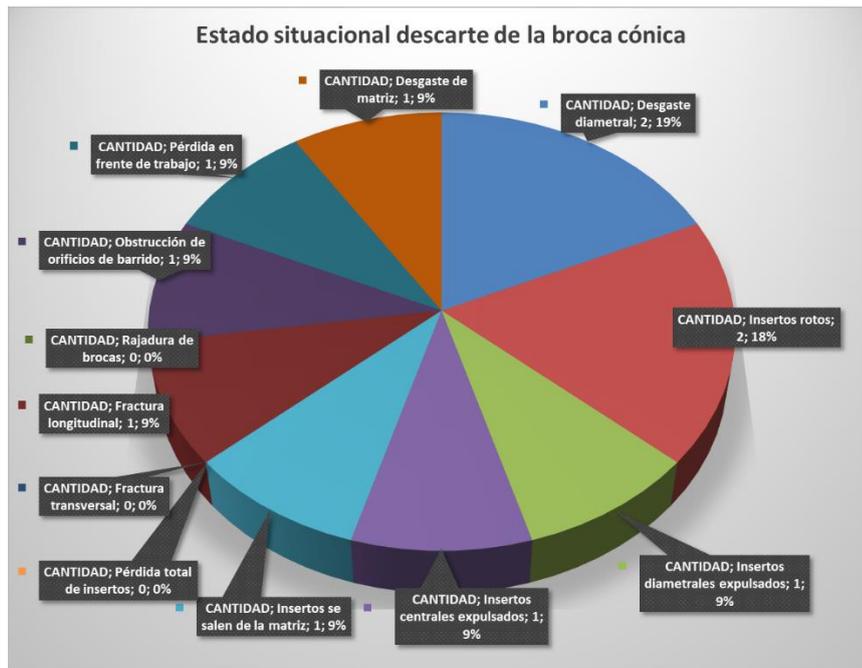
Figura 11. Estado situacional de los tipos de descarte de la broca cónica utilizadas en la Galería 5240 – S, Nivel 230 Tomada del Área de Operaciones Mina de la Unidad Minera Vicus (11)

El análisis de los tipos de descarte de barras y brocas cónicas en la Galería 5240 – S, Nivel 230, muestra que el desgaste diametral es de 18.18 % y la expulsión o rotura de insertos es de 36.36 % son las principales causas de inutilización, reflejando condiciones operativas exigentes y posibles deficiencias en los parámetros de perforación o la calidad de los materiales.

Asimismo, problemas como la salida de insertos de la matriz, el desgaste de esta con 18.18 % y fracturas longitudinales u obstrucciones de orificios de barrido con 18.18 % señalan tensiones mecánicas elevadas y necesidades de optimización en la limpieza y mantenimiento de las herramientas. La ausencia de fracturas transversales y pérdida total de insertos destaca la resistencia estructural en ciertos aspectos, pero el control de parámetros operativos, selección de materiales más duraderos y mantenimiento preventivo serán cruciales para minimizar fallas y mejorar la eficiencia operativa y la rentabilidad

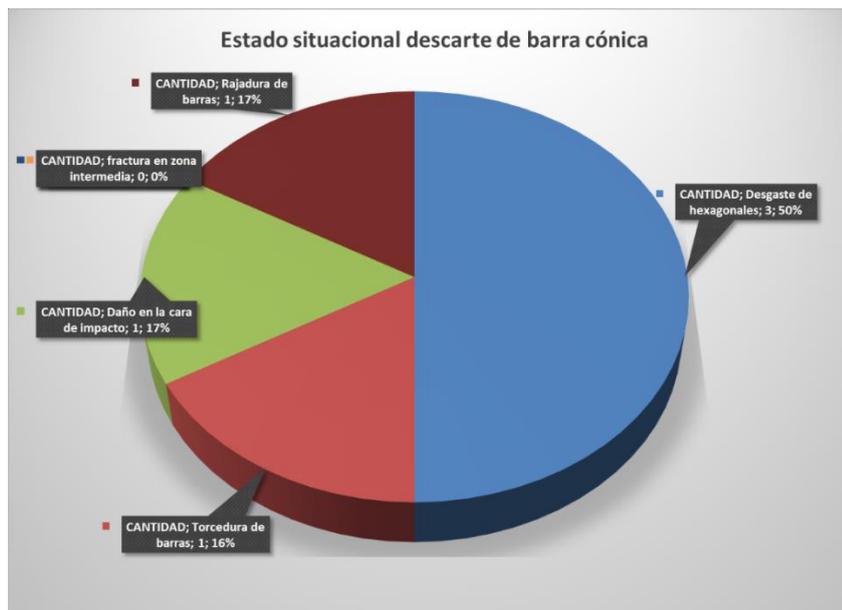
Figura 12. Estado situacional de los tipos de descarte de la barra cónica utilizadas en la Galería 5240 – S, Nivel 230 Tomada del Área de Operaciones Mina de la Unidad Minera Vicus (11)

El análisis del descarte de barras cónicas revela que el desgaste de las hexagonales es la principal causa de fallas, representando el 50 % de los casos. Este desgaste sugiere la necesidad de ajustar los parámetros operativos, como la presión de empuje y la velocidad de rotación, para optimizar la vida útil de las herramientas. Otros problemas significativos incluyen la torcedura de las barras, el daño en la cara de impacto y las rajaduras, que pueden ser consecuencia de cargas excesivas o condiciones operativas inadecuadas. Sin embargo, la ausencia de fracturas en áreas clave como el cono y el culatín indica una buena integridad estructural en esos aspectos. Este análisis destaca la importancia de revisar y ajustar los parámetros de perforación y los materiales utilizados para mejorar la eficiencia y la durabilidad de las herramientas. En total, se registraron 11 descartes de brocas cónicas y 6 descartes de barras cónicas.

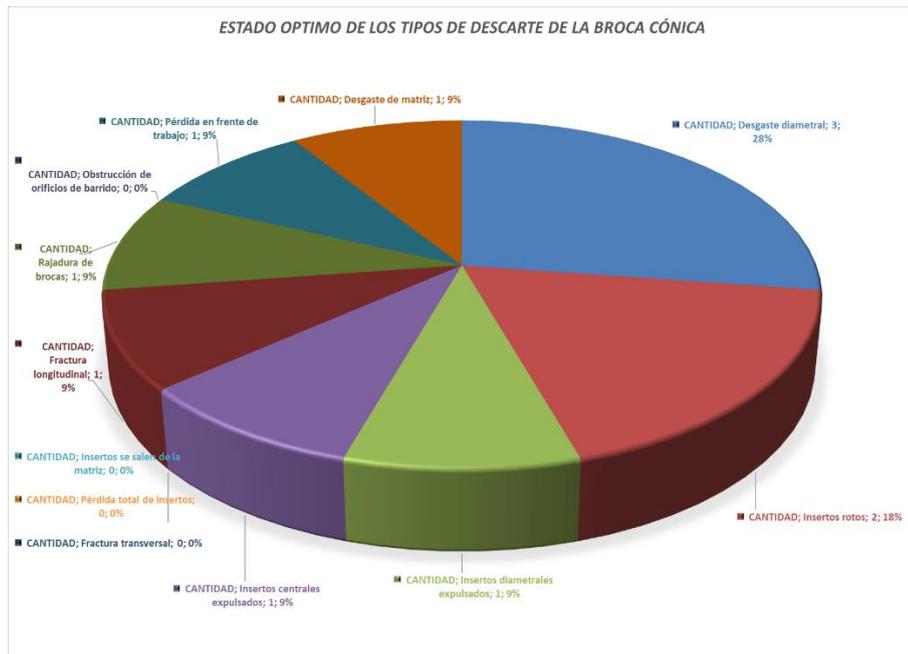
Figura 13. Estado óptimo de los tipos de descarte de la broca cónica utilizadas en la Galería 5240 – S, Nivel 230 Tomada del Área de Operaciones Mina de la Unidad Minera Vicus (11)

El análisis de los tipos de descarte de barras y brocas cónicas revela que el desgaste diametral (27.27%) es la principal causa de fallo, indicando condiciones de abrasividad elevada. La rotura y expulsión de insertos (18.18%) sugieren impactos excesivos y problemas en la adherencia de los componentes. Las fracturas longitudinales y las rajaduras (9.09%) reflejan tensiones

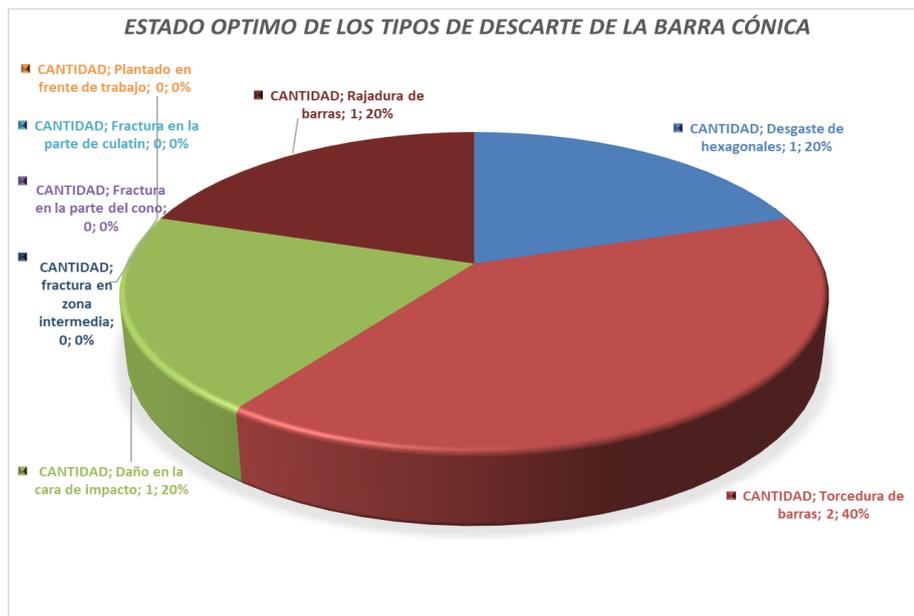
Figura 14. Estado óptimo de los tipos de descarte de la barra cónica utilizadas en la Galería 5240 – S, Nivel 230 Tomada del Área de Operaciones Mina de la Unidad Minera Vicus (11)

El análisis de los tipos de descarte de las barras cónicas muestra que los principales problemas son el desgaste de hexagonales (20%), la torcedura de las barras (40%), el daño en la cara de impacto (20%) y la rajadura de las barras (20%). Estos fallos sugieren que las herramientas están expuestas a condiciones de abrasividad elevada, cargas excesivas, y posibles impactos irregulares. Es esencial optimizar los parámetros operativos, como la presión de empuje, la velocidad de rotación y la alineación, para reducir el desgaste, mejorar la durabilidad de las herramientas y garantizar un rendimiento más eficiente. La torcedura y el desgaste de las hexagonales son los principales factores de fallo, lo que resalta la necesidad de ajustar las condiciones operativas y controlar los parámetros de perforación.

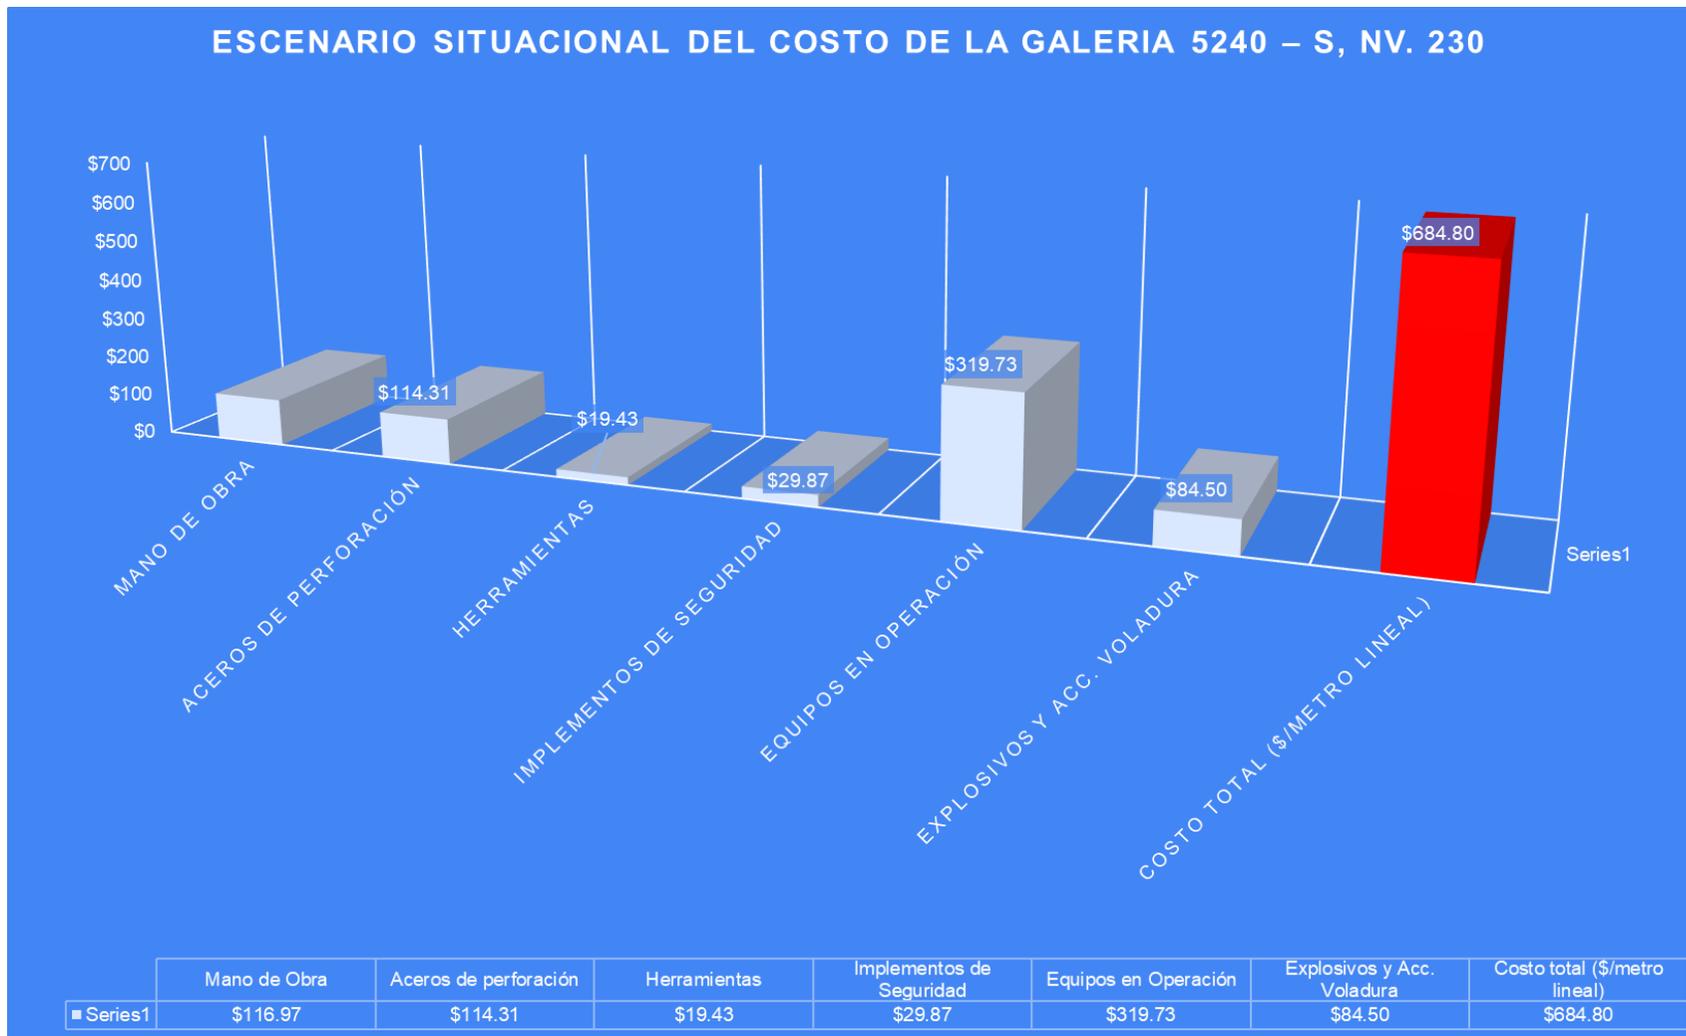
**Figura 15. Análisis de los costos de perforación y voladura en la situación actual de la Galería 5240 – S, Nivel 230
Tomada de Área de Costos y Presupuestos, Estructura de costos de perforación y voladura (12)**

El costo de perforación y voladura en la Galería 5240 – S, Nivel 230, es de \$684.80 dólares americanos por metro lineal, lo que abarca mano de obra, equipos, explosivos y otros insumos. Este valor refleja varias ineficiencias en el proceso como un diseño inadecuado de la malla de perforación, la elección errónea de explosivos y fallos en su ejecución, lo que resulta en roturas excesivas, una fragmentación ineficaz y un mayor consumo de aceros de perforación.

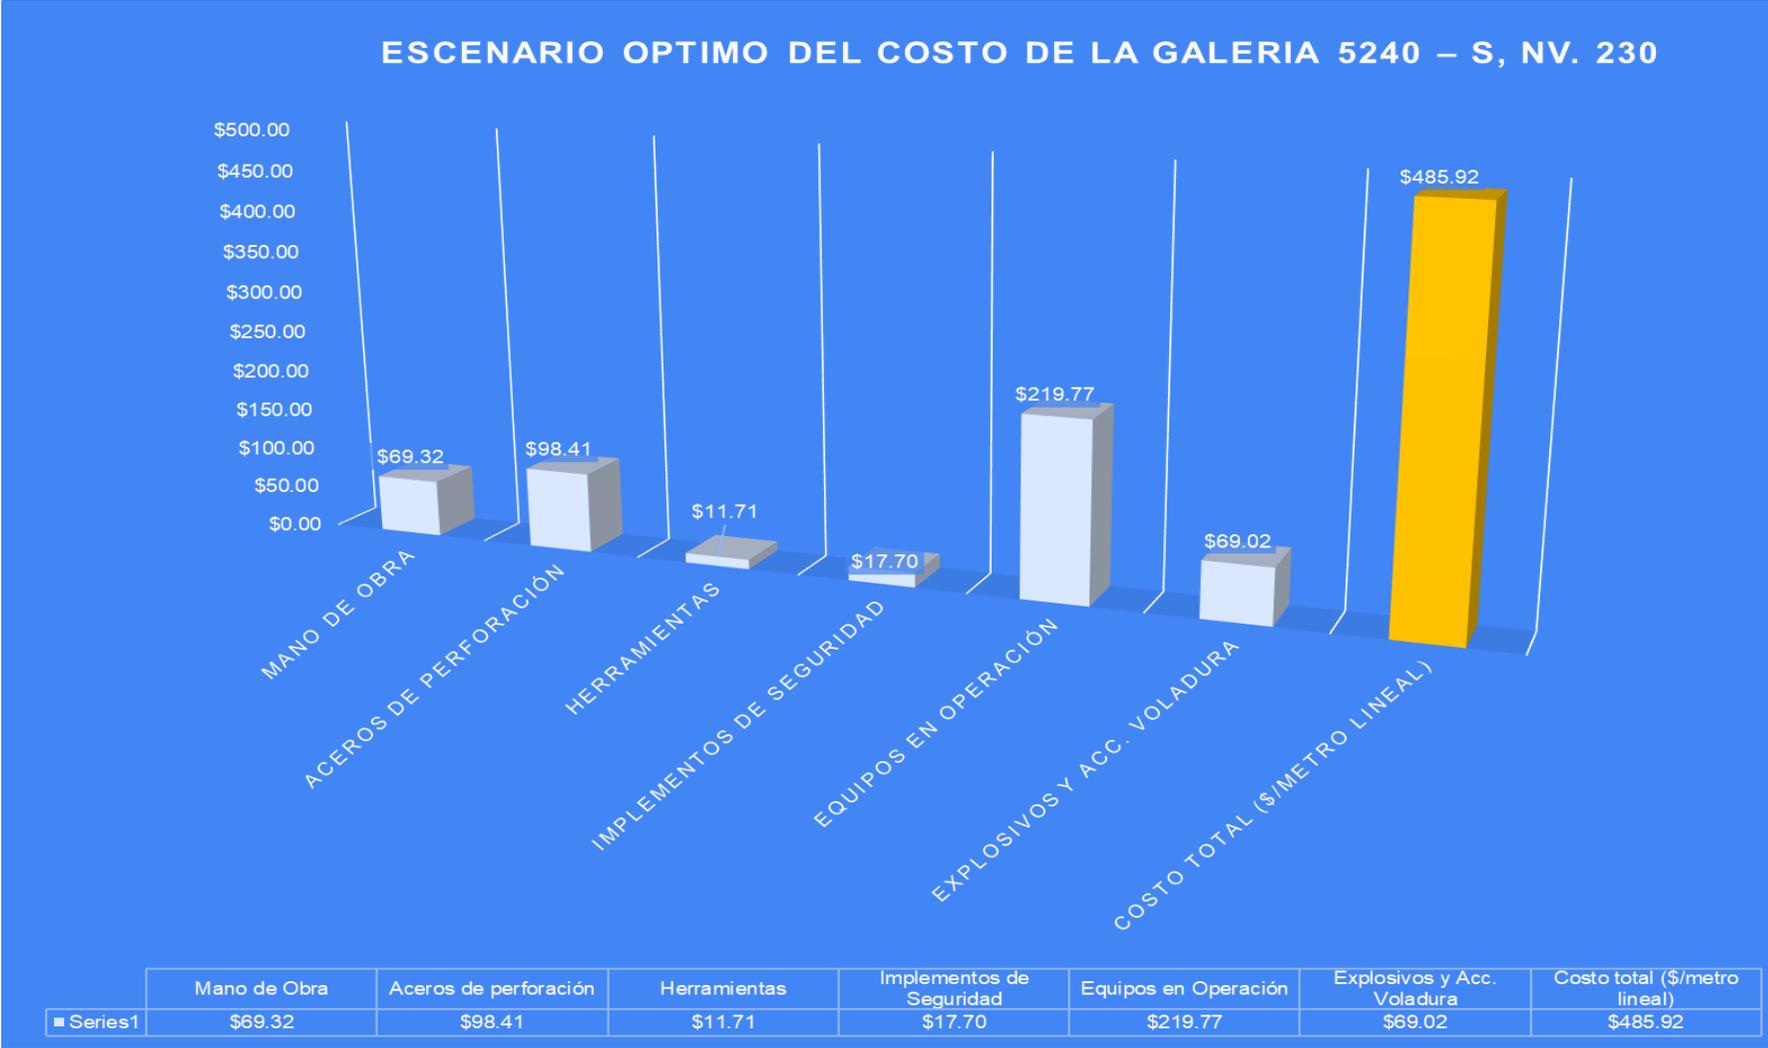
**Figura 16. Análisis de los costos de perforación y voladura en la situación óptima de la Galería 5240 – S, Nivel 230
Tomada de Área de Costos y Presupuestos, Estructura de costos de perforación y voladura (12)**

La optimización de la Galería 5240 – S, Nivel 230, permitió reducir el costo de perforación y voladura a \$485.92 por metro lineal, lo que resultó en un ahorro de \$198.88 por metro. Este ahorro incrementó la rentabilidad del proyecto al mejorar el avance lineal y optimizar aspectos técnicos, como un diseño de malla eficiente y la selección adecuada de explosivos. Estos ajustes mejoraron la fragmentación y disminuyeron las sobre roturas, mientras que la mayor productividad operativa permitió un avance más rápido, redujo los tiempos muertos y los costos indirectos, subrayando la importancia de una planificación técnica y económica detallada para lograr una operación minera más eficiente y competitiva.
