Escuela Académico Profesional de Ingeniería de Minas

TESIS

**Control de desgaste de las herramientas de
perforación cónica para disminuir pérdidas
prematuras en la Galería 5240 – S, Nv. 230, Unidad
Minera Vicus**

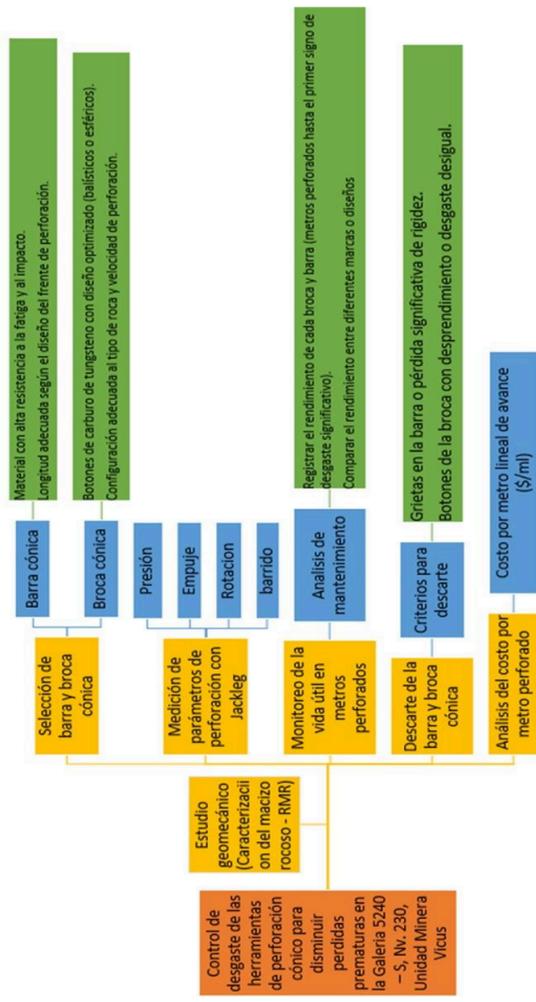
Figura 2. Control de desgaste de las herramientas de perforación cónico para disminuir pérdidas prematuras en la Galería 5240 - S, Nv. 230, Unidad Minera Vicus

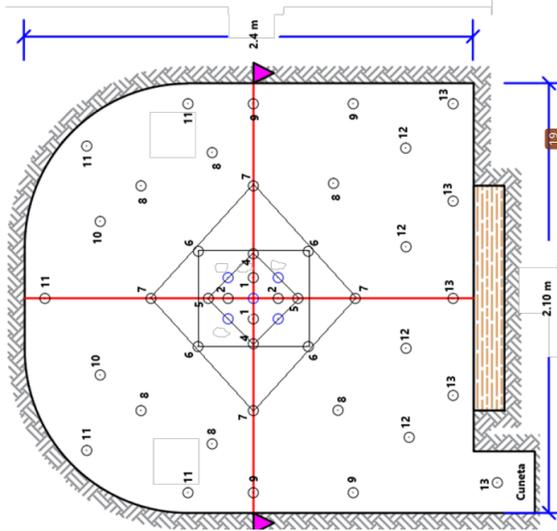
Figura 5. Estado inicial - diseño de la malla de perforación y voladura en la Galería S2-40 - S, Nivel 230
Tomada del Plan de minado anual 2024 de la Unidad Minera Vicus (10)

DISTRIBUCIÓN DE CARGA		N° TAL.	COLUMNA	CEÑO	TIPO	N°	TIPO	CANTIDAD DE CARTUCHOS	SEMEXA	GELATINA	EMADIT
ALIVIO DE EL ARRANQUE		5			G	6	G	0			28
ARRANQUE		4			G	6	G	0			0
TIRA AYUDA ARRANQUE		4			G	6	S	28			4
TIRA ARRANQUE		4			G	6	S	28			4
TIRA AYUDA ARRANQUE		4			G	6	S	28			4
PRODUCCIÓN		6	1	S	5	5	S	36	0	0	0
CUABRADORES		4	1	S	5	5	S	24	0	0	0
JAVIE CORONAS		2	1	S	5	5	S	12	0	0	0
CORONAS		2	1	S	5	5	S	12	0	0	0
CORONAS		2	1	S	5	5	S	12	0	0	0
ABRASTRÉS		4	1	G	6	5	S	24	4	0	0
ABRASTRÉS		4	1	G	6	5	S	24	4	0	0
CUNETA		1	1	G	6	5	S	6	1	0	0
TOTAL DE CARTUCHOS (RINDO)								244		45	0
TOTAL DE ESPERAMOS (RINDO)								19.78		5.98	0.00

De la figura se muestra un avance insuficiente, los resultados de la voladura indicaron un volumen extraído de 6.05 m³, un avance de 1.20 metros por disparo, el uso de 23.72 kg de explosivos y un factor de carga lineal de 16.48 kg/m. Aunque los parámetros establecidos fueron aplicados, el avance logrado fue significativamente menor al esperado, evidenciando fallas en el diseño y ejecución que impactaron negativamente en la eficiencia y los costos.

Entre los principales inconvenientes identificados en el estado inicial, de la Galería 5240 – S, Nivel 230, se detectó un bajo rendimiento en el avance lineal debido a deficiencias en el diseño de la malla de perforación y voladura. Las principales causas incluyen insuficiente densidad de taladros, profundidades inadecuadas y distribución deficiente de los mismos, lo que generó fragmentación ineficaz y ciclos de limpieza prolongados, afectando la productividad y aumentando los costos operativos.

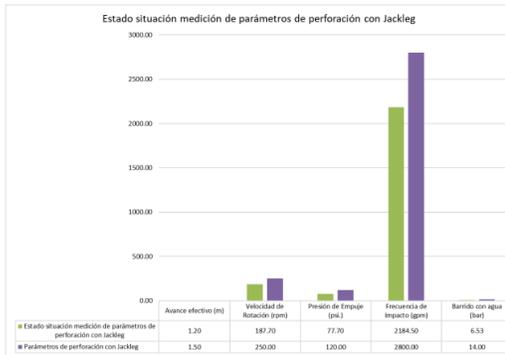
Figura 7. Estado situacional de medición de parámetros de perforación con Jackleg en la Galería 5240 – S
Tomada del Plan de minado anual 2024 de la Unidad Minera Vicus (10)

Los resultados obtenidos reflejan un desempeño deficiente en el proceso de perforación.

En la Galería 5240 – S, Nivel 230, la medición de parámetros de perforación con Jackleg incluyó la evaluación de la velocidad de rotación, presión de empuje, frecuencia de impacto y barrido con agua. Los resultados indicaron variaciones en estos parámetros, lo que afecta la eficiencia del proceso de perforación, el desgaste de las herramientas y la calidad de los taladros. Este diagnóstico es fundamental para ajustar las condiciones operativas y optimizar el rendimiento de la perforación.

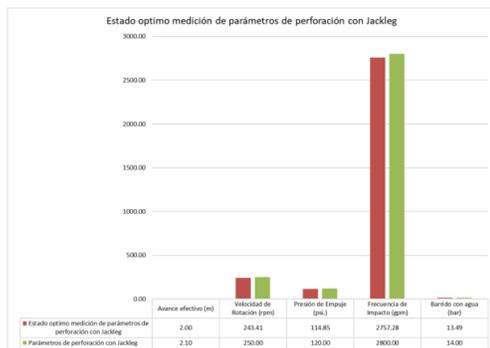
Figura 8. Estado optimo medición de parámetros de perforación con Jackleg en la Galería 5240 – S
Tomada del Plan de minado anual 2024 de la Unidad Minera Vicus (10)

El estado óptimo de medición de parámetros de perforación con Jackleg en la Galería 5240 – S, nivel 230 es crucial para maximizar la eficiencia operativa y garantizar la efectividad del proceso de perforación. La medición adecuada de parámetros clave como el avance efectivo, la velocidad de rotación, la presión de empuje, la frecuencia de impacto y el barrido con agua, permite identificar las condiciones ideales para obtener el mejor rendimiento en las operaciones subterráneas. Estos parámetros optimizados contribuyen a un mayor avance lineal, reducción

del desgaste de herramientas y mejora de la productividad general, factores ¹ **esenciales para el éxito a largo plazo de las operaciones mineras.**

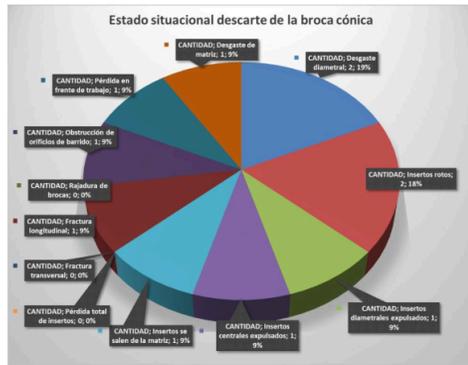
Figura 11. Estado situacional de los tipos de descarte de la broca cónica utilizadas en la Galería 5240 – S, Nivel 230
Tomada del Área de Operaciones Mina de la Unidad Minera Vicus (11)

El análisis de los tipos de descarte de barras y brocas cónicas en la Galería 5240 – S, Nivel 230, muestra que el desgaste diametral es de 18.18 % y la expulsión o rotura de insertos es de 36.36 % son las principales causas de inutilización, reflejando condiciones operativas exigentes y posibles deficiencias en los parámetros de perforación o la calidad de los materiales.

Asimismo, problemas como la salida de insertos de la matriz, el desgaste de esta con 18.18 % y fracturas longitudinales u obstrucciones de orificios de barrido con 18.18 % señalan tensiones mecánicas elevadas y necesidades de optimización en la limpieza y mantenimiento de las herramientas. La ausencia de fracturas transversales y pérdida total de insertos destaca la resistencia estructural en ciertos aspectos, pero el control de parámetros operativos, selección de materiales más duraderos y mantenimiento preventivo serán cruciales para minimizar fallas y mejorar la eficiencia operativa y la rentabilidad

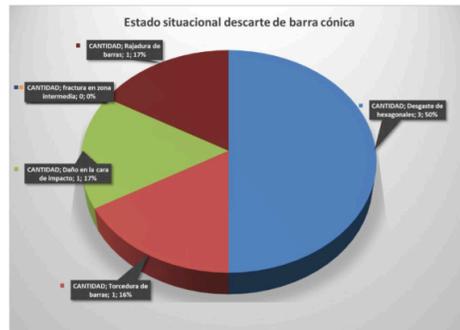
Figura 12. Estado situacional de los tipos de descarte de la barra cónica utilizadas en la Galería 5240 – S, Nivel 230
Tomada del Área de Operaciones Mina de la Unidad Minera Vicus (11)

El análisis del descarte de barras cónicas revela que el desgaste de las hexagonales es la principal causa de fallas, representando el 50 % de los casos. Este desgaste sugiere la necesidad de ajustar los parámetros operativos, como la presión de empuje y la velocidad de rotación, para optimizar la vida útil de las herramientas. Otros problemas significativos incluyen la torcedura de las barras, el daño en la cara de impacto y las rajaduras, que pueden ser consecuencia de cargas excesivas o condiciones operativas inadecuadas. Sin embargo, la ausencia de fracturas en áreas clave como el cono y el culatín indica una buena integridad estructural en esos aspectos. Este análisis destaca la importancia de revisar y ajustar los parámetros de perforación y los materiales utilizados para mejorar la eficiencia y la durabilidad de las herramientas. En total, se registraron 11 descartes de brocas cónicas y 6 descartes de barras cónicas.

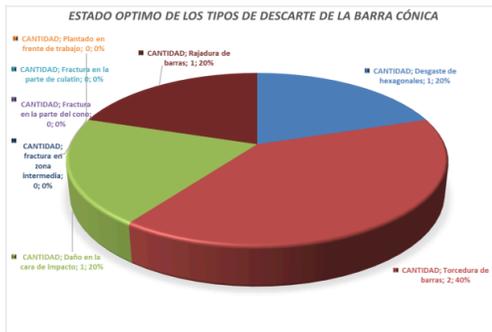
Figura 14. Estado óptimo de los tipos de descarte de la barra cónica utilizadas en la Galería 5240 – S, Nivel 230
Tomada del Área de Operaciones Mina de la Unidad Minera Vicus (11)

El análisis de los tipos de descarte de las barras cónicas muestra que los principales problemas son el desgaste de hexagonales (20%), la torcedura de las barras (40%), el daño en la cara de impacto (20%) y la rajadura de las barras (20%). Estos fallos sugieren que las herramientas están expuestas a condiciones de abrasividad elevada, cargas excesivas, y posibles impactos irregulares. Es esencial optimizar los parámetros operativos, como la presión de empuje, la velocidad de rotación y la alineación, para reducir el desgaste, mejorar la durabilidad de las herramientas y garantizar un rendimiento más eficiente. La torcedura y el desgaste de las hexagonales son los principales factores de fallo, lo que resalta la necesidad de ajustar las condiciones operativas y controlar los parámetros de perforación.

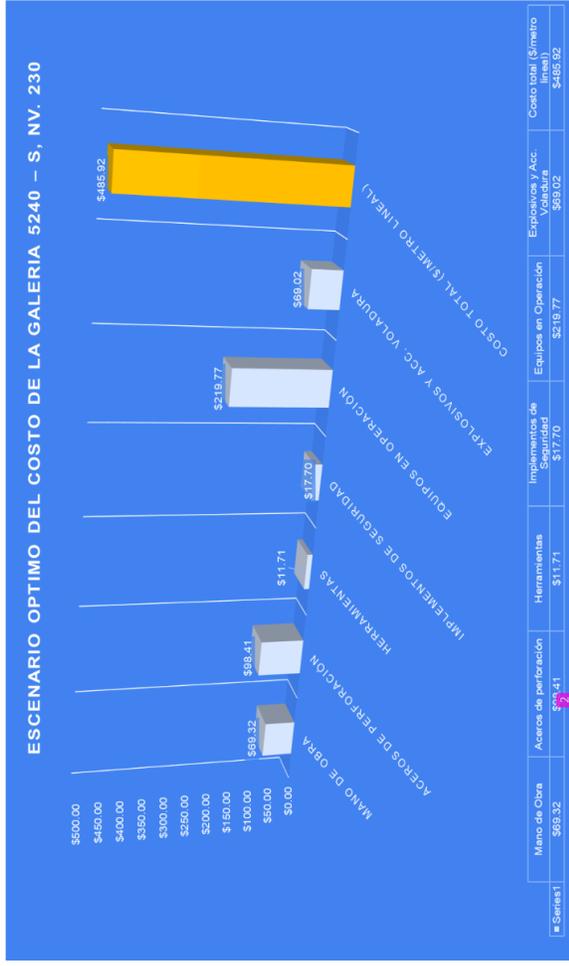
Figura 16. Análisis de los costos de perforación y voladura en la situación óptima de la Galería S240 -S, Nivel 230
Tomada de Área de Costos y Presupuestos, Estructura de costos de perforación y voladura (12)

La optimización de la Galería 5240 – S, Nivel 230, permitió reducir el costo de perforación y voladura a \$485.92 por metro lineal, lo que resultó en un ahorro de \$198.88 por metro. Este ahorro incrementó la rentabilidad del proyecto al mejorar el avance lineal y optimizar aspectos técnicos, como un diseño de malla eficiente y la selección adecuada de explosivos. Estos ajustes mejoraron la fragmentación y disminuyeron las sobre roturas, mientras que la mayor productividad operativa permitió un avance más rápido, redujo los tiempos muertos y los costos indirectos, subrayando la importancia de una planificación técnica y económica detallada para lograr una operación minera más eficiente y competitiva.
