FACULTAD DE INGENIERÍA

Trabajo de Suficiencia Profesional

Informe de suficiencia profesional de las actividades realizadas como técnico de laboratorio en la Obra: "Creación del paso a desnivel en la intersección de la Av. Las Palmeras - Av. Javier Prado Este - Av. Golf De Los Incas (Óvalo Monitor), en los distritos de la Molina y Santiago de Surco"

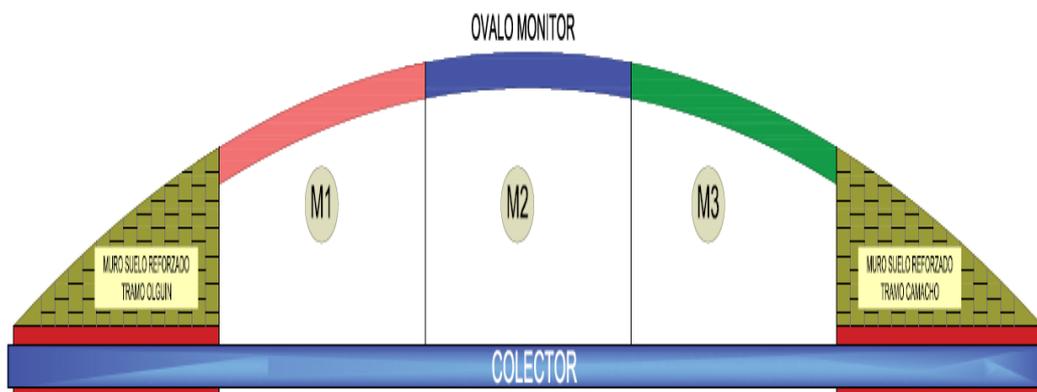
Figura 4.

Esquema de viaducto

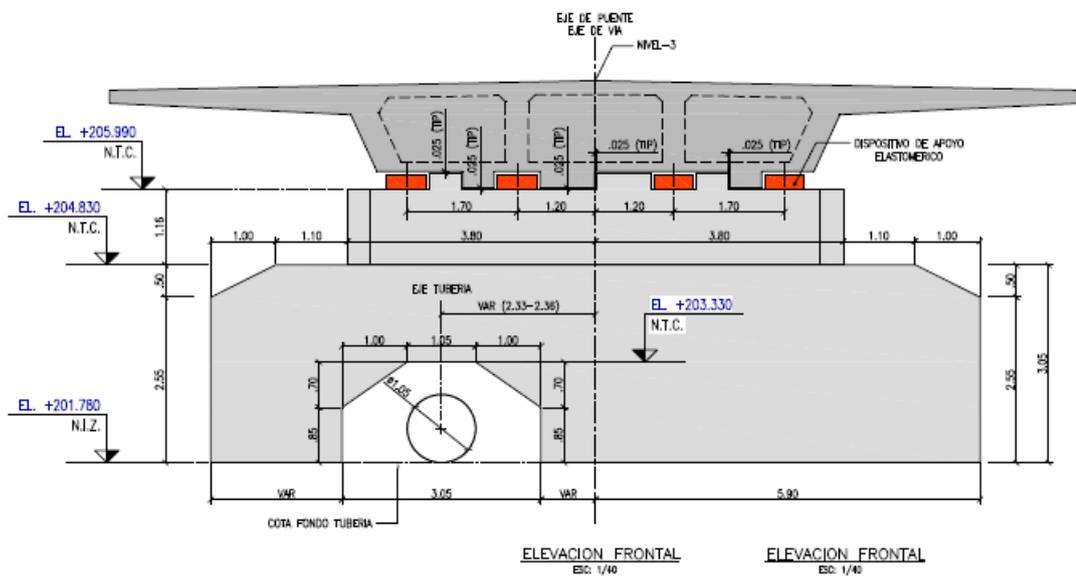
Figura 5.

Plano Estribo 1

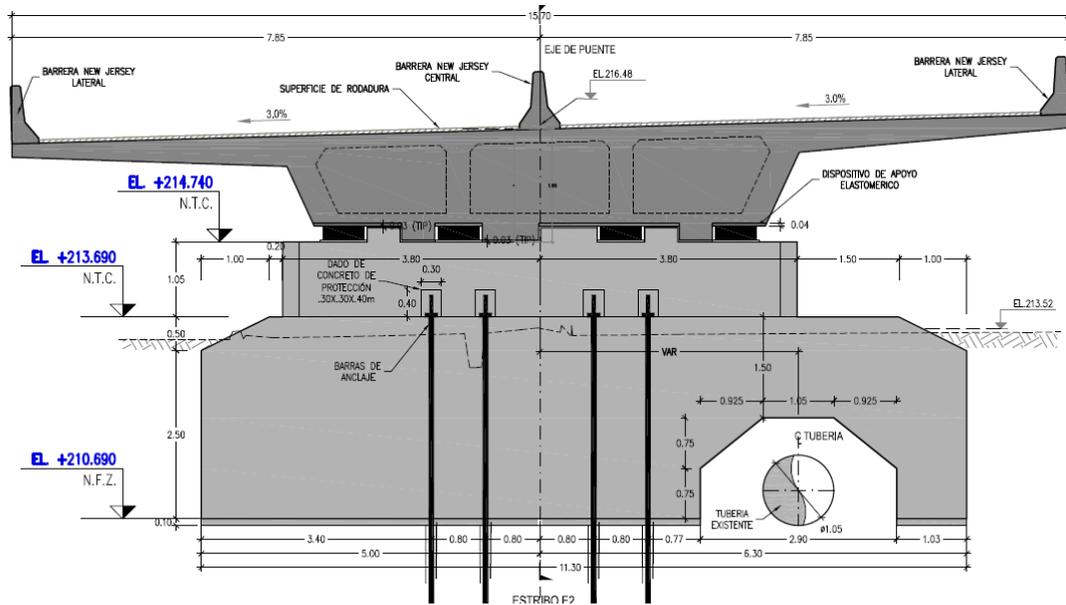
Figura 6.*Plano Estribo 2*

La zapata del estribo N.º02 tiene una resistencia $f'c$ 280, cuenta con pilar de igual resistencia y llaves de corte donde sirven de apoyo a los dispositivos elastomérico y tablero del puente, y un sistema de anclajes para transferir esfuerzos de tracción al terreno en casos de sismos.

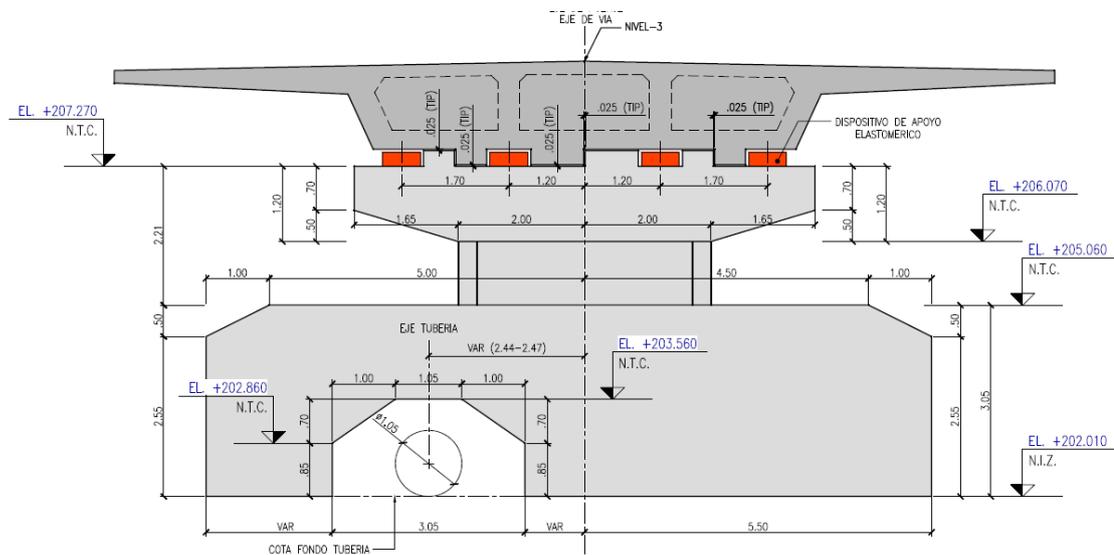
Figura 7.

Plano común Pilar N.º 1 - Pilar N.º 2

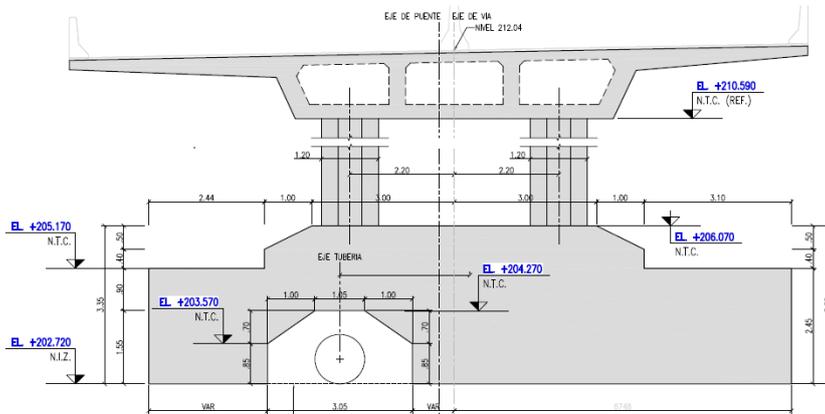
Figura 8.

Plano común del Pilar N.º 3 - Pilar N.º 4

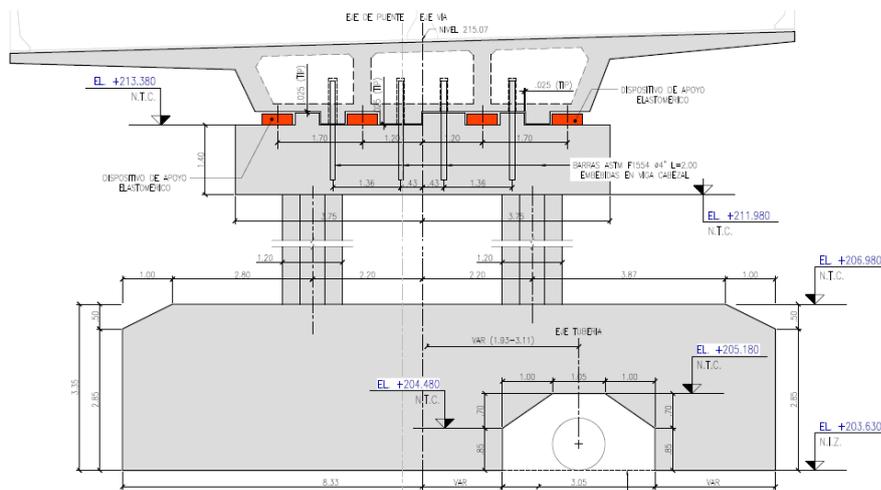
Plano del pilar N.º 5

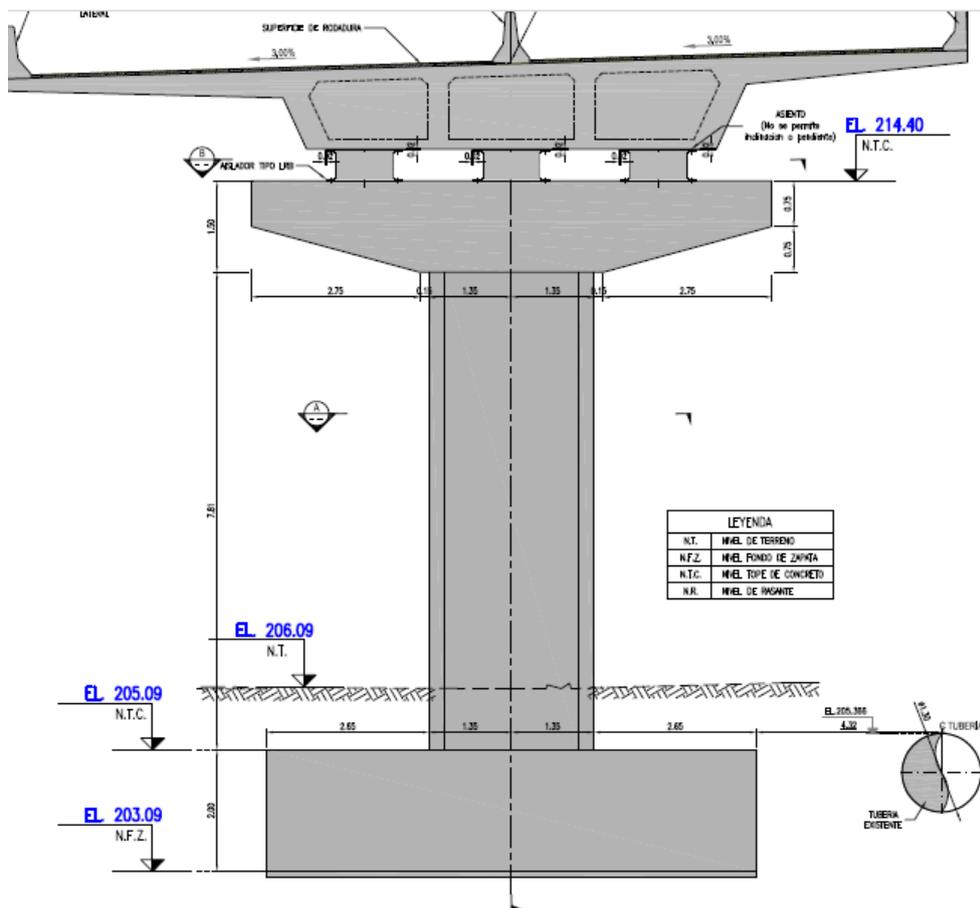
Plano común de Pilar N.º 6 - Pilar N.º 16

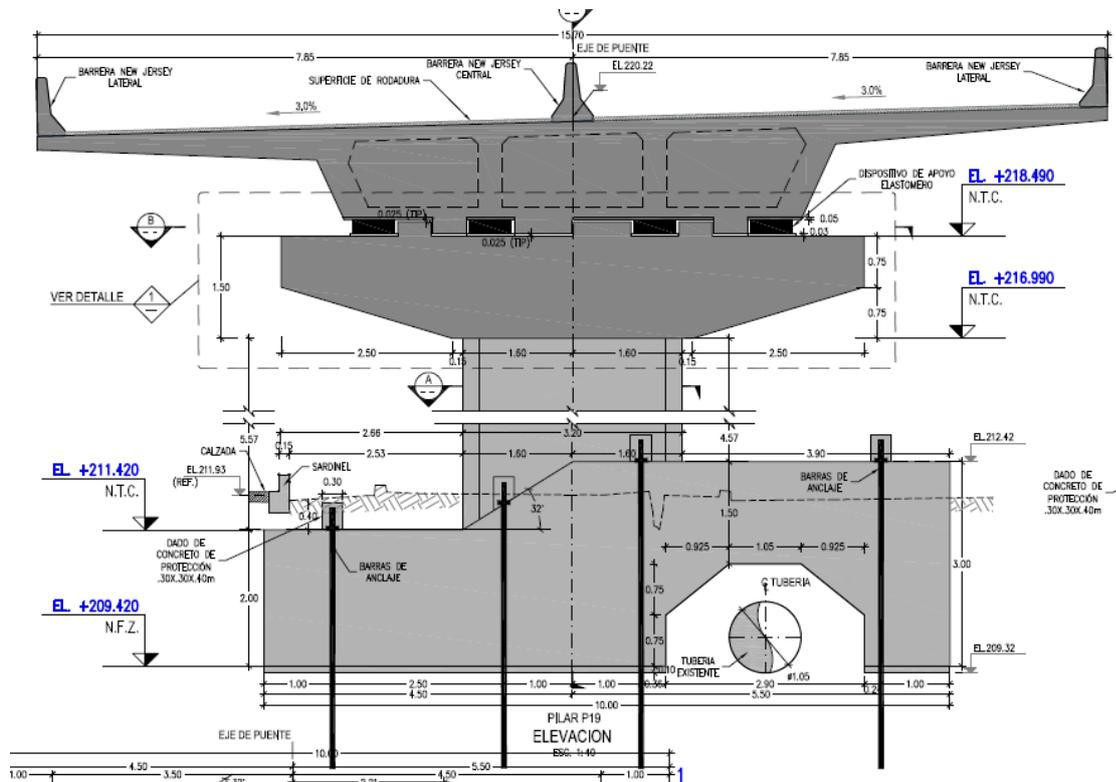
Plano común del Pilar N.º 17 - Pilar N.º 21

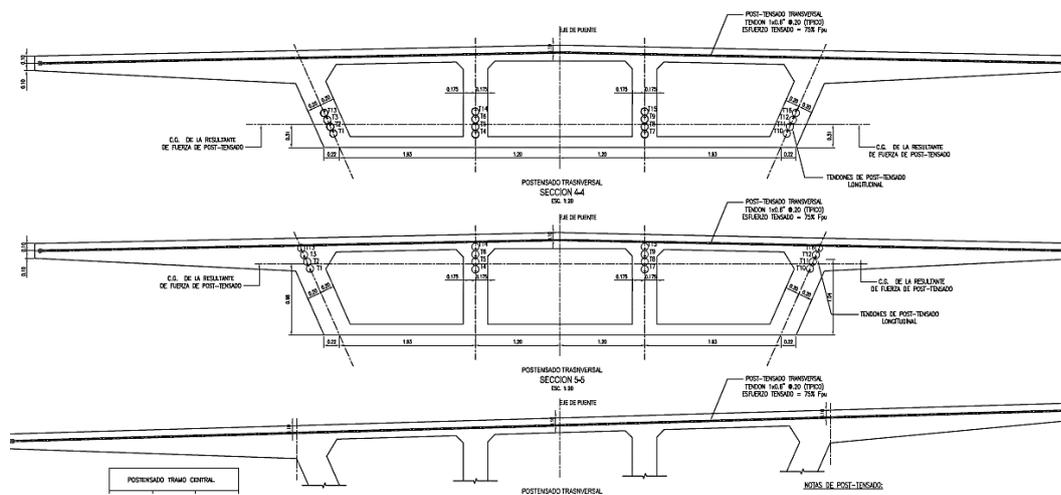
Figura 13.*Tablero del puente*

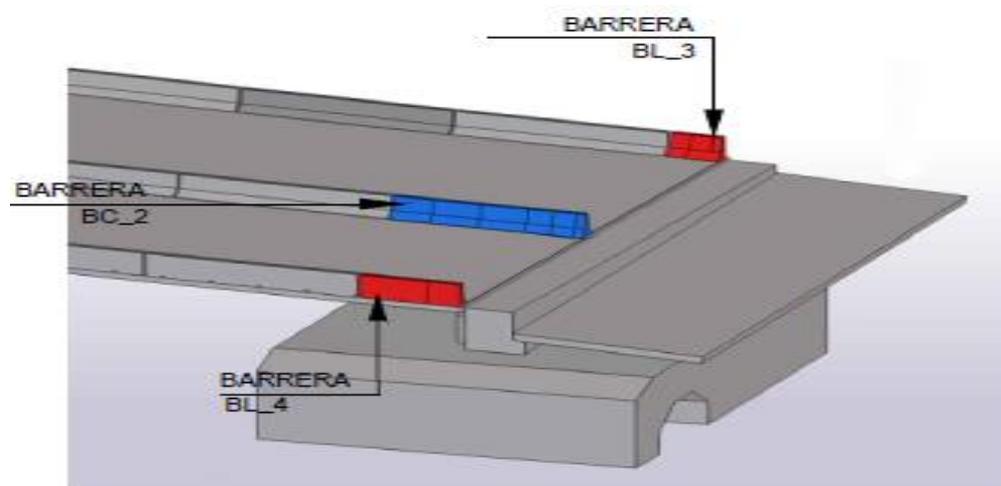
Figura 14.*Estructura muro New Jersey*

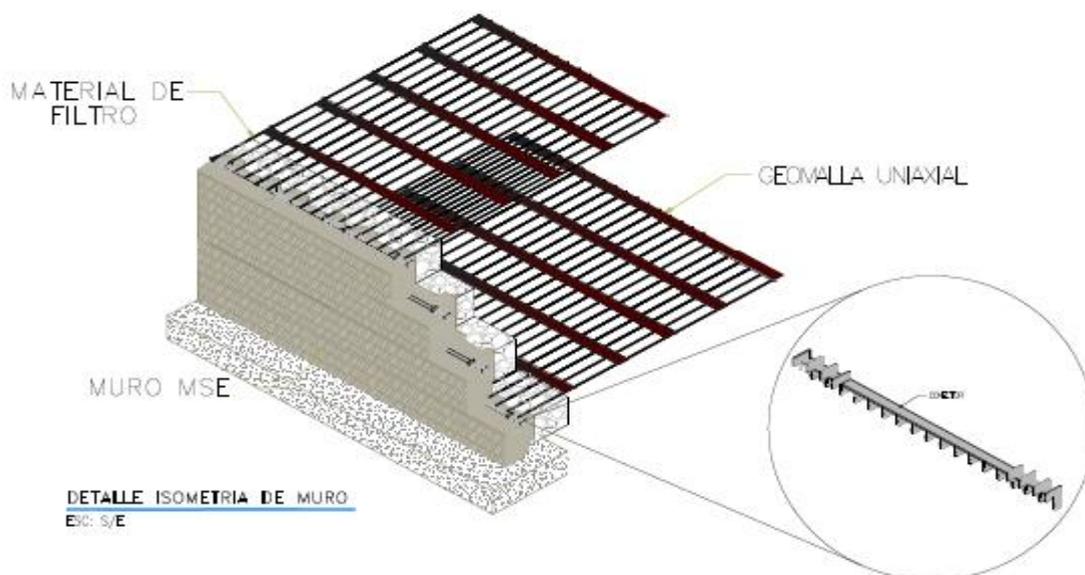
Estructura muro de tierra armada

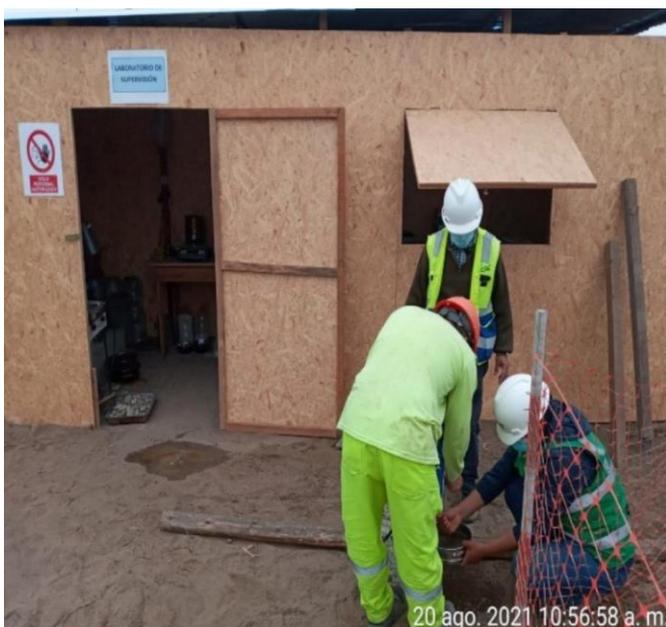
Figura 24.

Lavado de material fino a través de la malla N.º 200

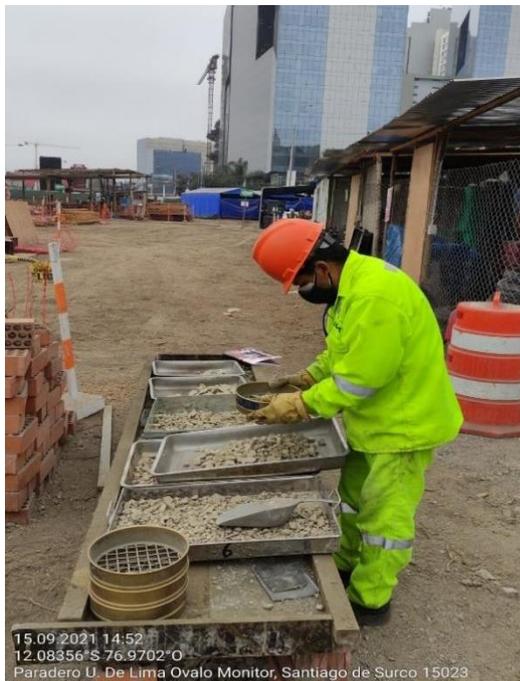
Figura 25.

Proceso de tamizado al agregado grueso en el análisis MTC E 107

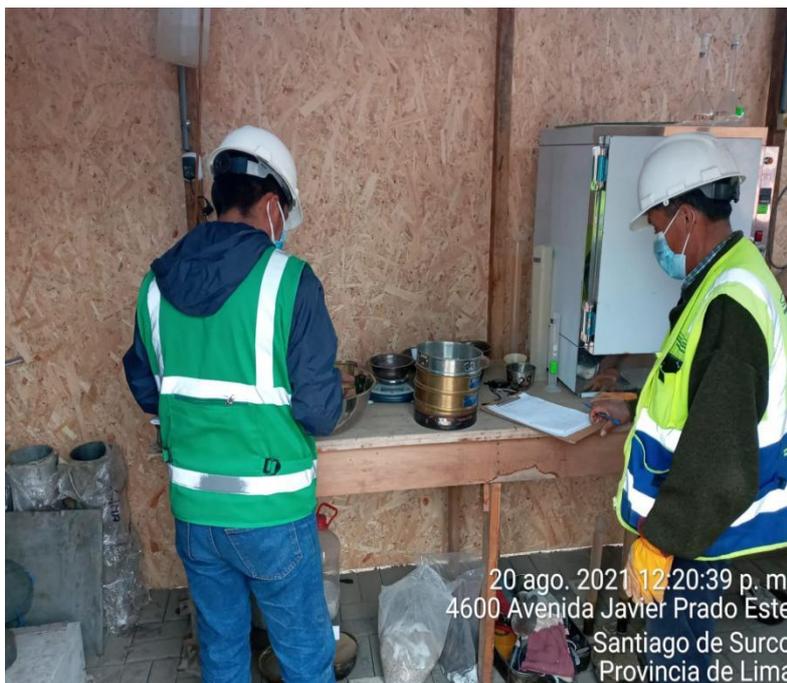
Figura 26.

Tamizado al agregado fino según análisis granulométrico- MTC E 107

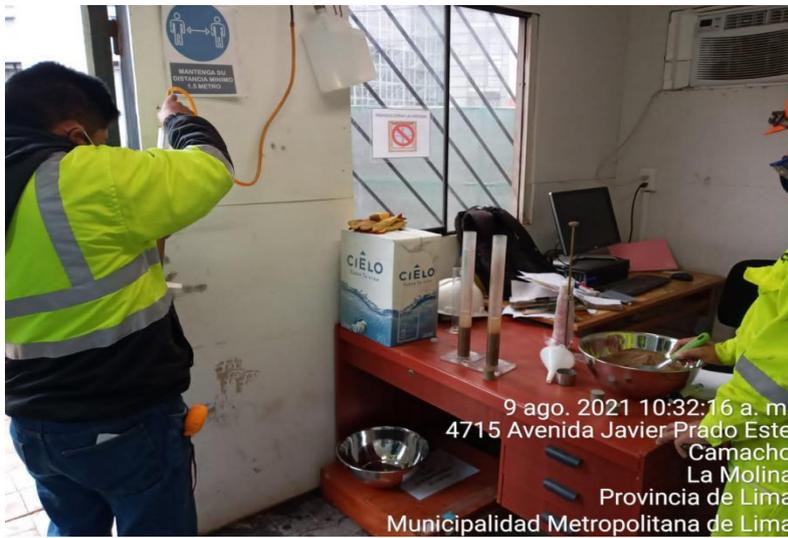
Figura 27.*Ensayo de equivalente de arena MTC E114*

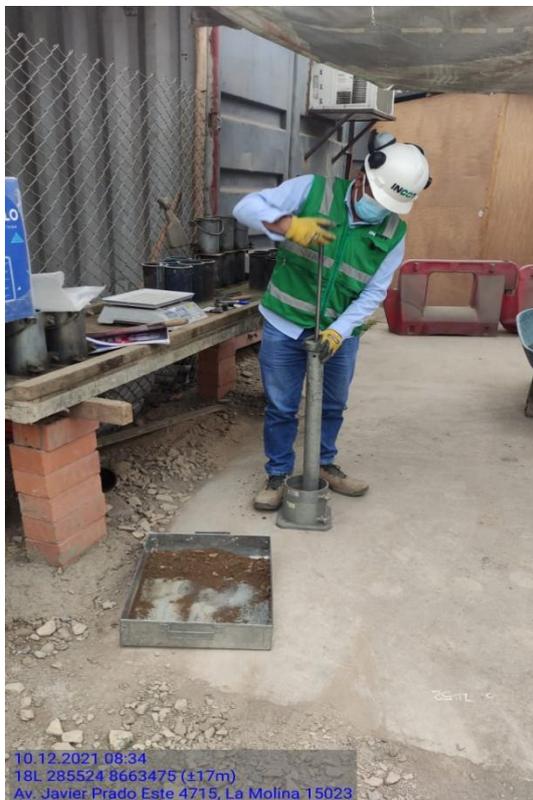
*Fuente: Elaboración propia***Figura 28.***Realización de ensayo Proctor modificado según la norma MTC E115*

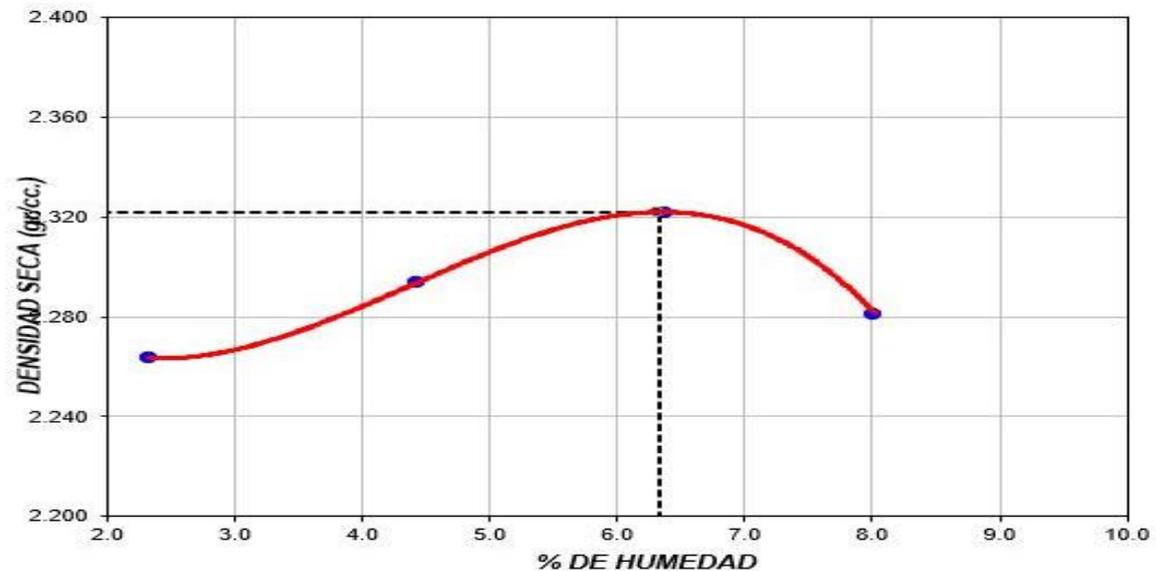
Figura 29.

Resultado de ensayo graficado en curva de compactación

Densidad Máxima Seca:	2.322	gr/cm³.	Contenido Humedad Optima:	6.3	%
----------------------------------	--------------	---------------------------	--	------------	----------

Nota. Curva de compactación: relación entre la densidad seca y el contenido de humedad para la determinación del Óptimo Contenido de Humedad (OCH) y la Máxima Densidad Seca (MDS) . Fuente: Elaboración propia.

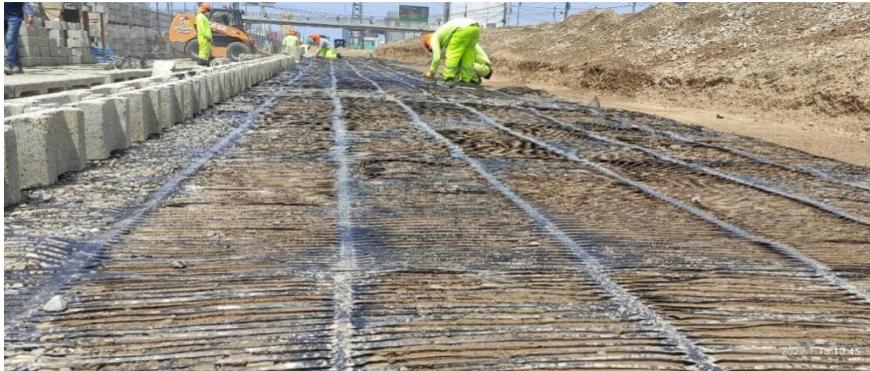
Figura 34.*Colocación de geomalla uniaxial*

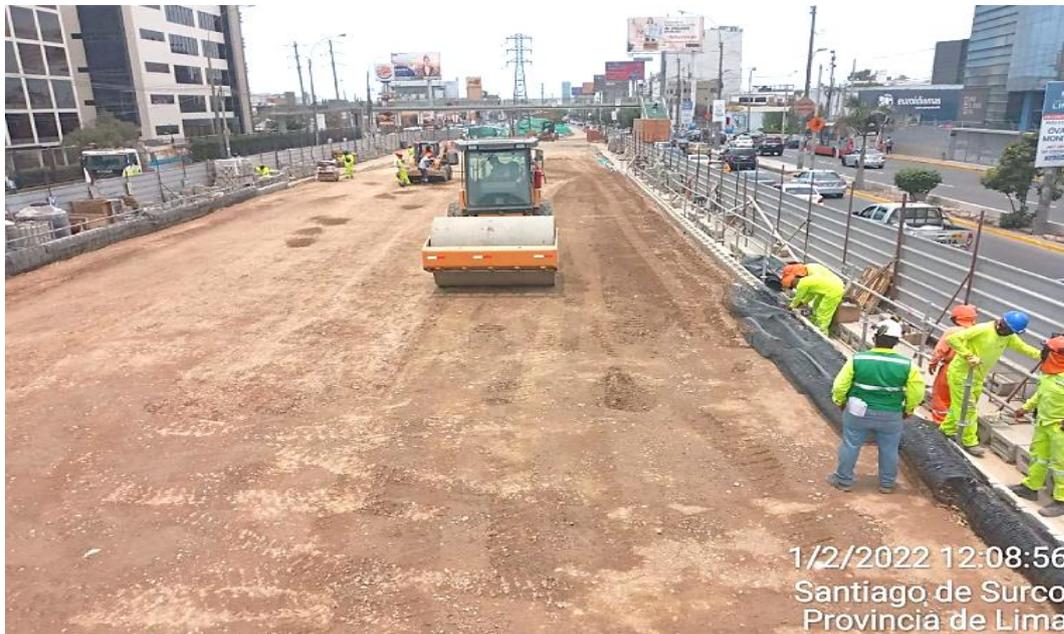
Figura 38.*Compactación de las capas en los accesos*

rango de $\pm 2\%$ del óptimo contenido de humedad (OCH). Se prestaba especial atención a este aspecto para evitar retrabajos, ya que una humedad por debajo del OCH impide una compactación adecuada, lo que puede resultar en la formación de grietas y fisuras, y dificulta alcanzar la máxima densidad seca. De igual manera, una humedad por encima del OCH también dificulta la compactación y puede causar un fenómeno conocido como "acolchonamiento"

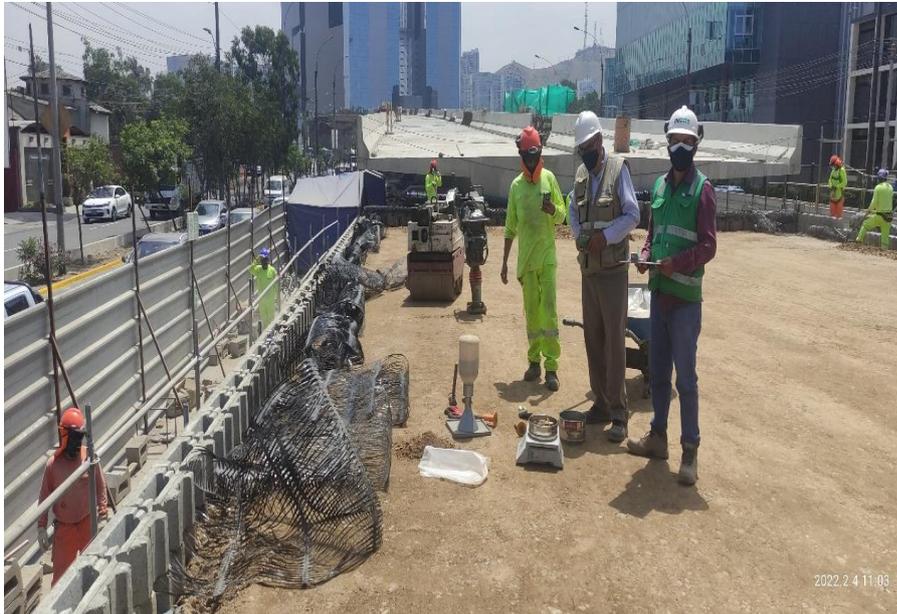
Ensayo de densidad de campo en muro de tierra armada

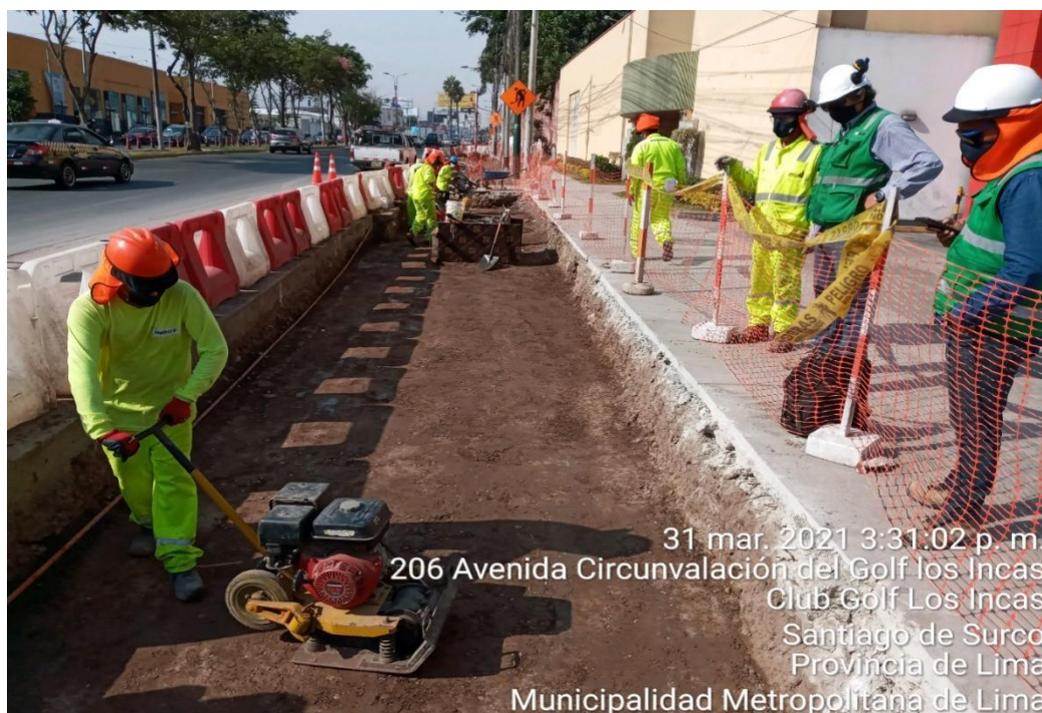
Conformación y compactación de subrasante

Nota. Actividad supervisada como parte del control de calidad en la preparación de la subrasante para las ampliaciones de vía. Fuente: Elaboración propia.

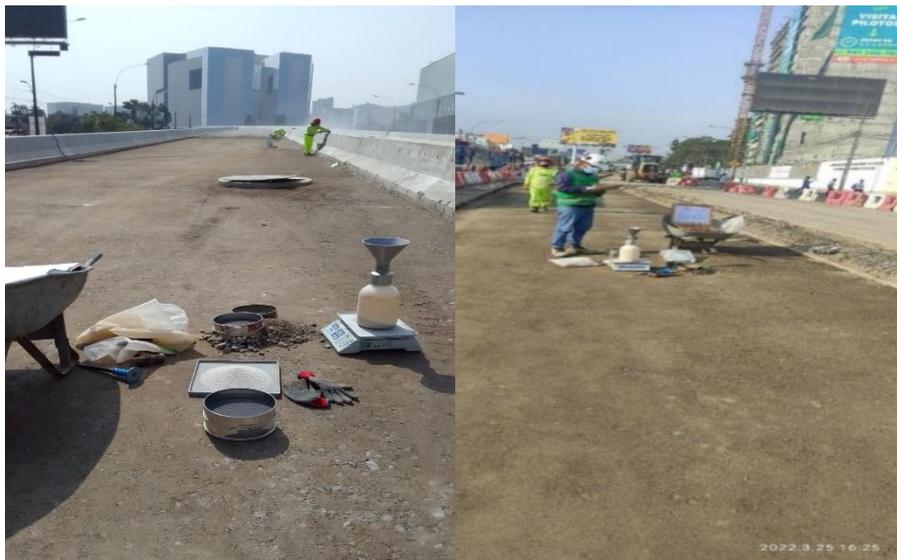
Figura 42.*Ensayo de densidad de campo en estructura de pavimento*

Nota. Ensayos de densidad de campo en capas de base granular y subbase granular, ejecutados en el muro de tierra armada. Fuente: Elaboración propia.

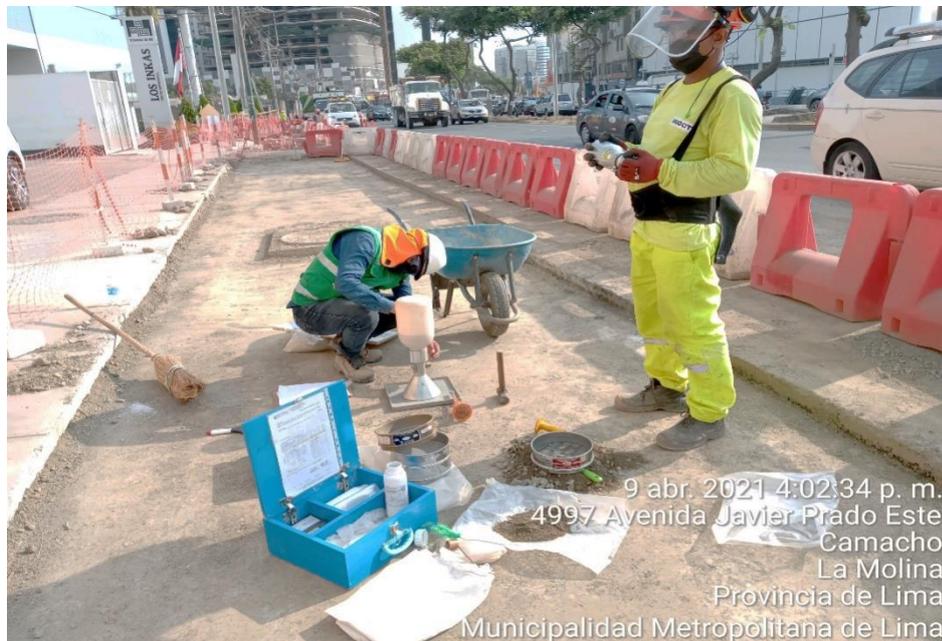
Figura 43.*Control de densidad de campo en ampliación de vía*

Nota. ensayos de densidad de campo en capas de base granular y subbase granular, en muro de tierra armado.

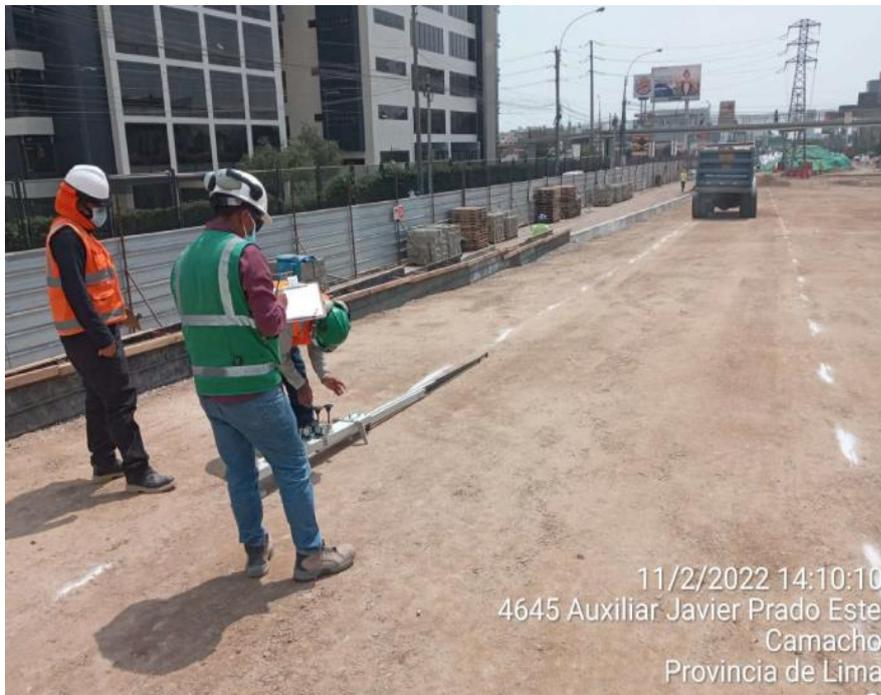
Ensayo de Deflectometría en el sector 1

La evaluación estructural de pavimentos, utilizando la viga Benkelman, mide las deformaciones verticales para determinar la capacidad, deformabilidad y condición del pavimento. Esto permite estimar su vida útil y planificar su mantenimiento, siendo crucial el análisis de deformaciones recuperables y permanentes para prevenir fallas.

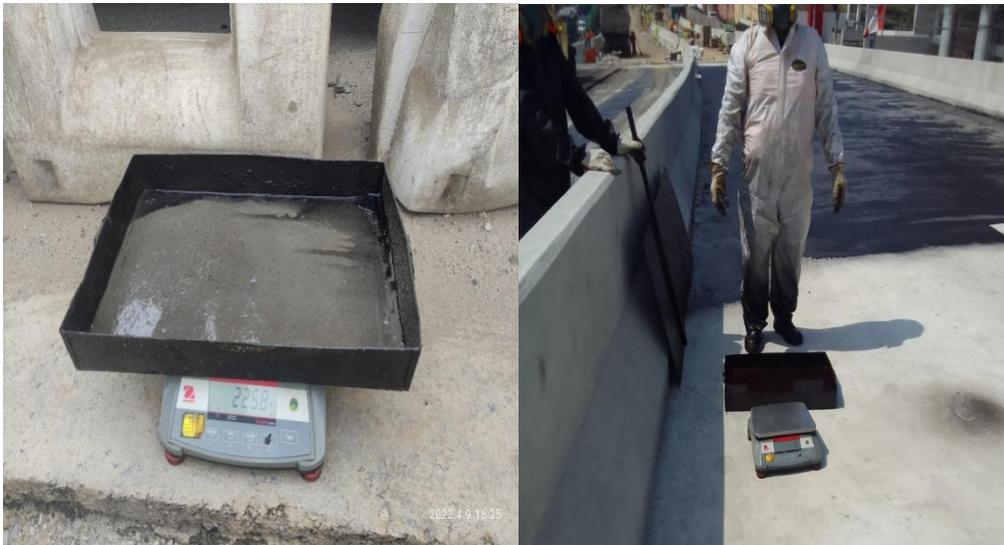
Figura 50.

Ensayo de tasa de imprimación

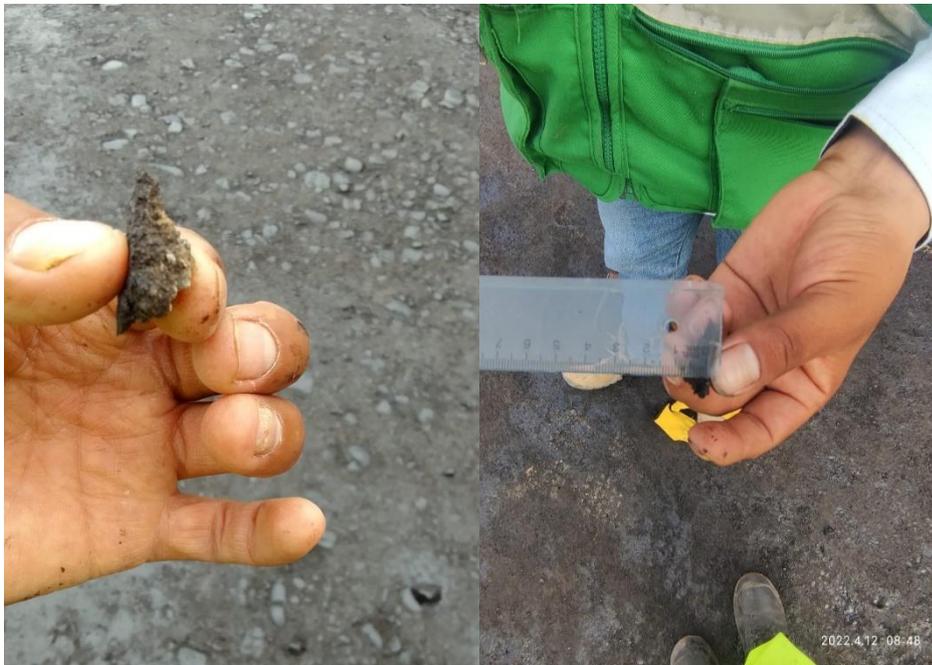
Figura 51.

Verificación de la penetración dentro de la capa de base granular

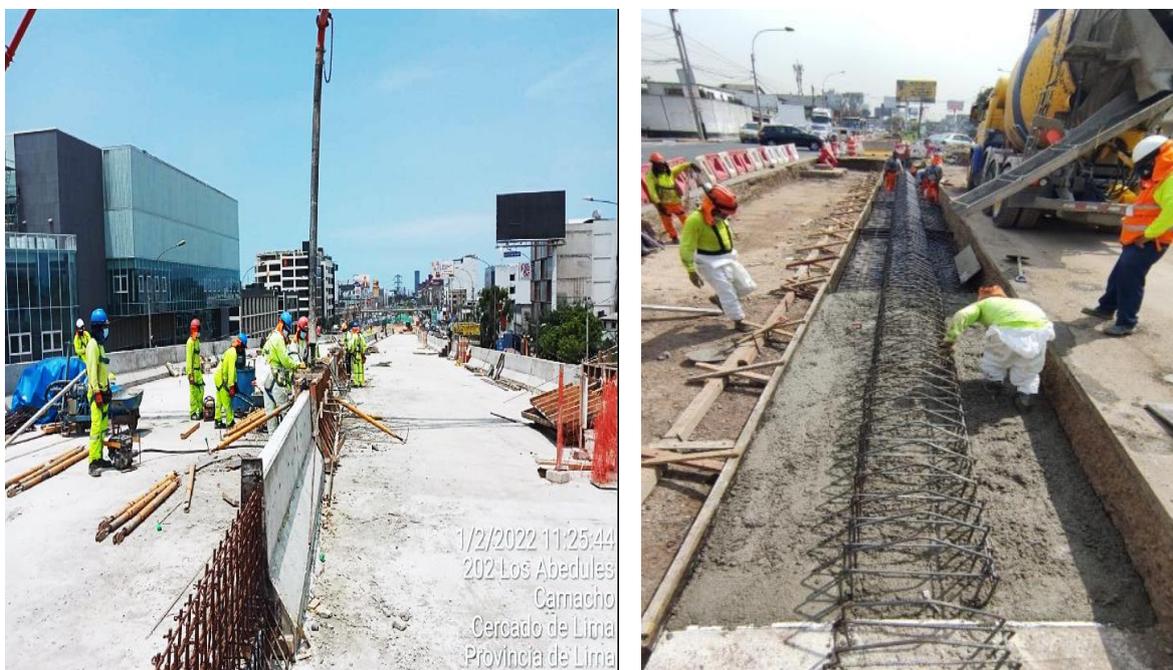
Figura 61.

Concreto en muro New Jersey en tablero del puente $f'c=280$ kg/cm²

Nota. Proceso de vaciado de muros New Jersey (resistencia $f'c=280$ kg/cm²). Se observa el vaciado en el tablero (izquierda) y en infraestructura vial (derecha). Fuente: Elaboración propia.

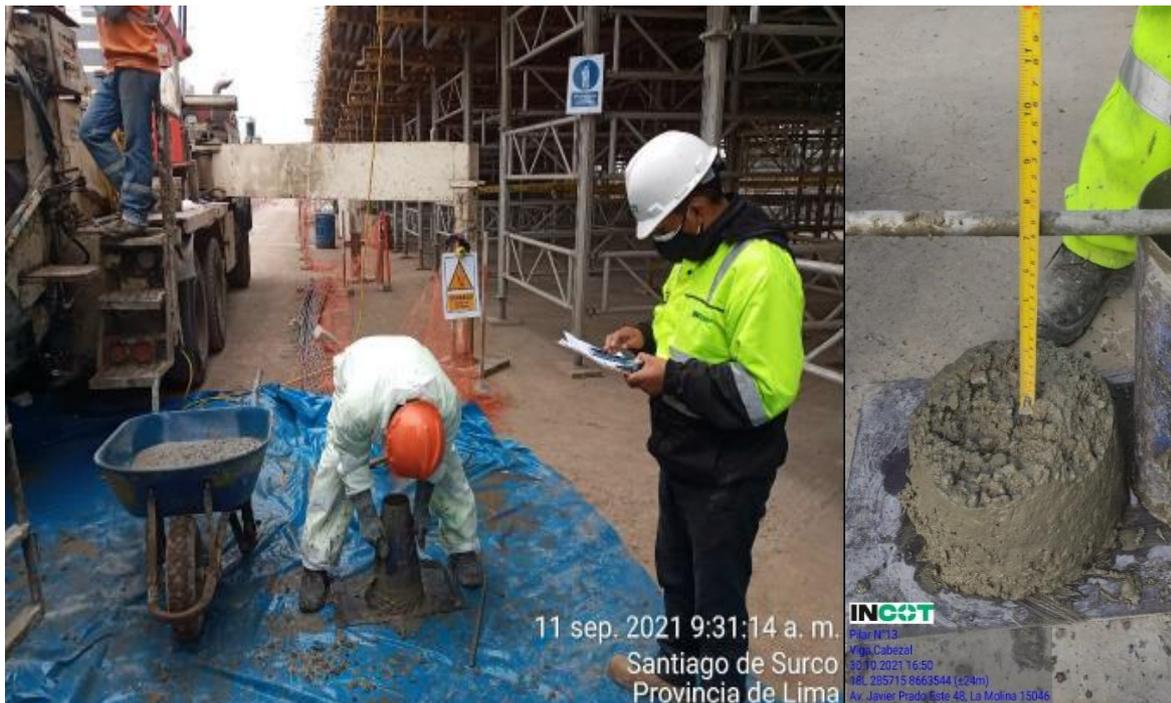
Ensayo de slump en obra

- Levanta el molde verticalmente en 5 ± 2 segundos, sujetando el asa y liberando los peldaños, sin perturbar el concreto.
- Mida con una precisión de $\frac{1}{4}$ ” (5 mm) desde la parte superior del cono hasta el centro original del desplazamiento de la muestra.

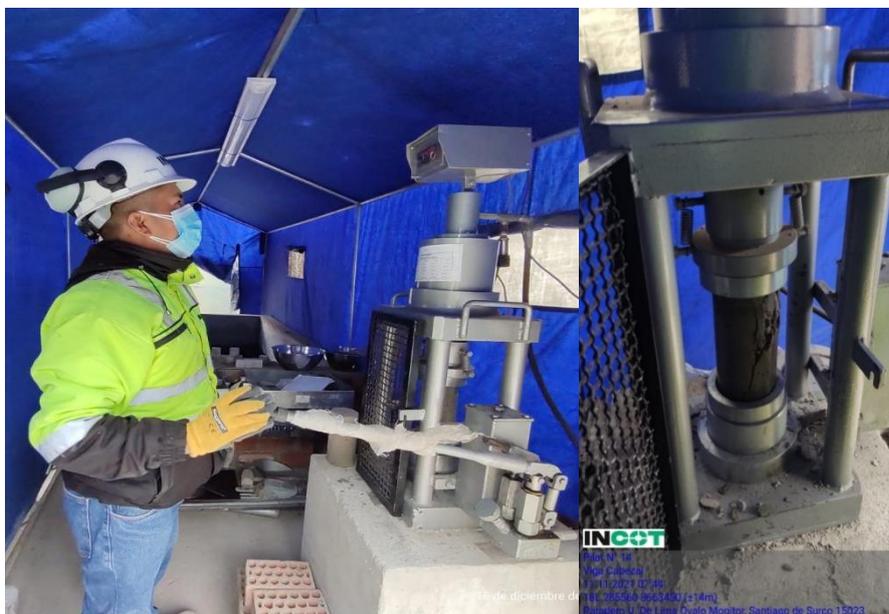
Control de rotura periódica de concreto

Nota. Ensayo ejecutado en el laboratorio de INCOT, como parte del control de calidad del concreto. Fuente: Elaboración propia.

- La carga se aplica a una velocidad de entre 0,14 y 0,34 MPa/s (20-50 lb/pulg²-seg), manteniéndola dentro de este rango, especialmente en la segunda mitad del ensayo.
- Se aplica carga continua hasta la falla del espécimen, registrando la carga máxima y el tipo de fractura con la apariencia del concreto.
- La resistencia a la compresión se determina dividiendo la carga máxima soportada entre el área promedio de la sección transversal del cilindro ensayado.
- En caso de que la relación longitud/diámetro del espécimen sea menor a 1.8, es necesario aplicar un factor de corrección específico para ajustar el resultado.

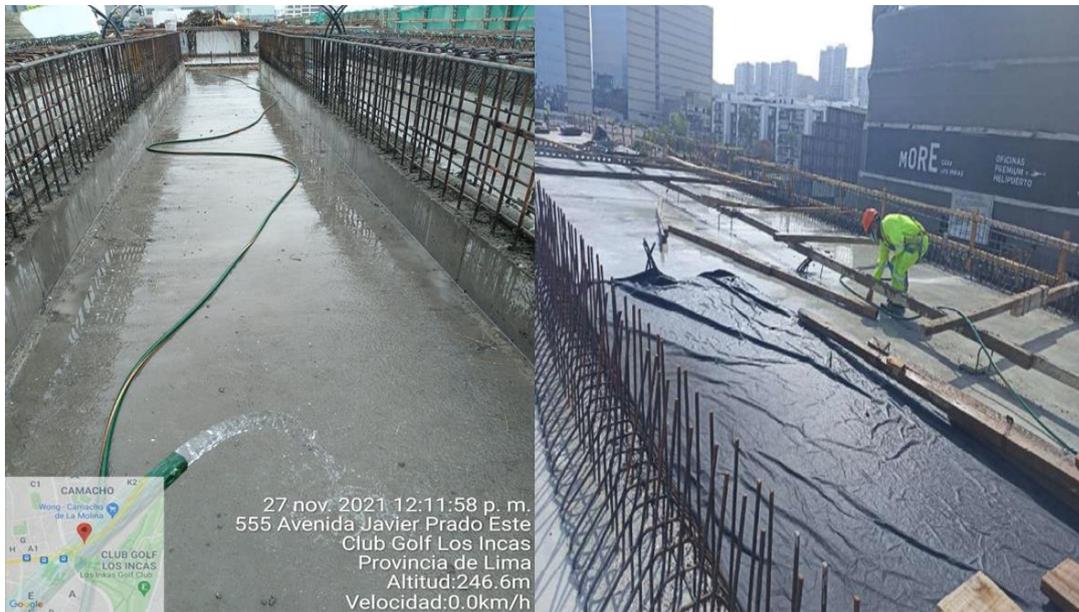
Control de curado en losa o tablero del puente

Nota. Proceso de curado de la losa del puente: a la izquierda, curado correspondiente a la primera etapa; a la derecha, curado en la segunda etapa. Fuente: Elaboración propia.

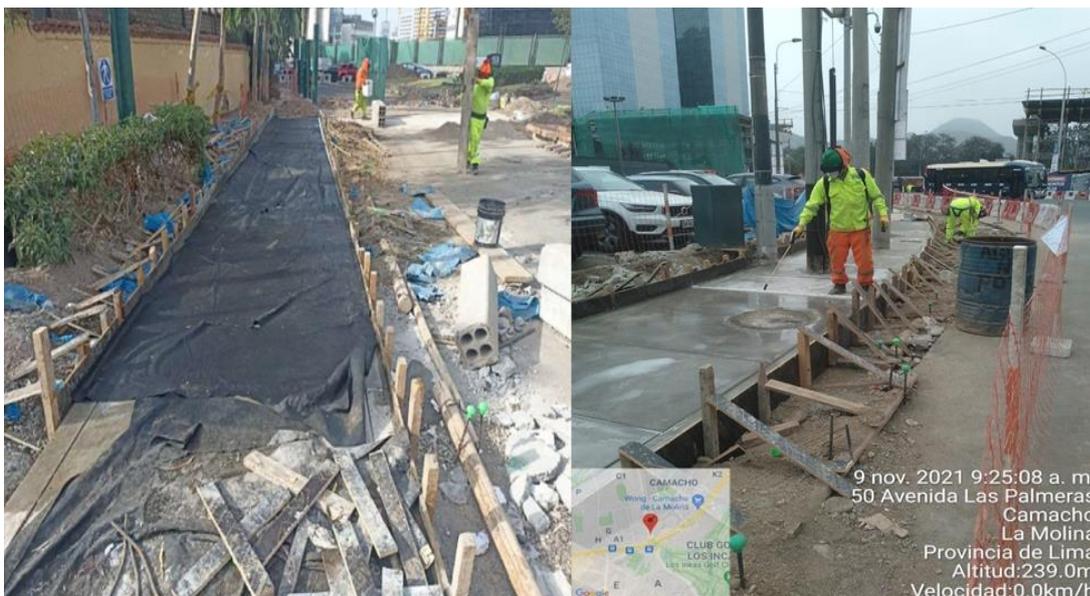
*Fuente: Elaboración propia***Figura 73.***Curado químico en estructuras en veredas*

Nota. Curado de veredas: a la izquierda, se observa el uso de agua y geotextil; a la derecha, la aplicación de un curador químico por aspersión. Elaboración propia.

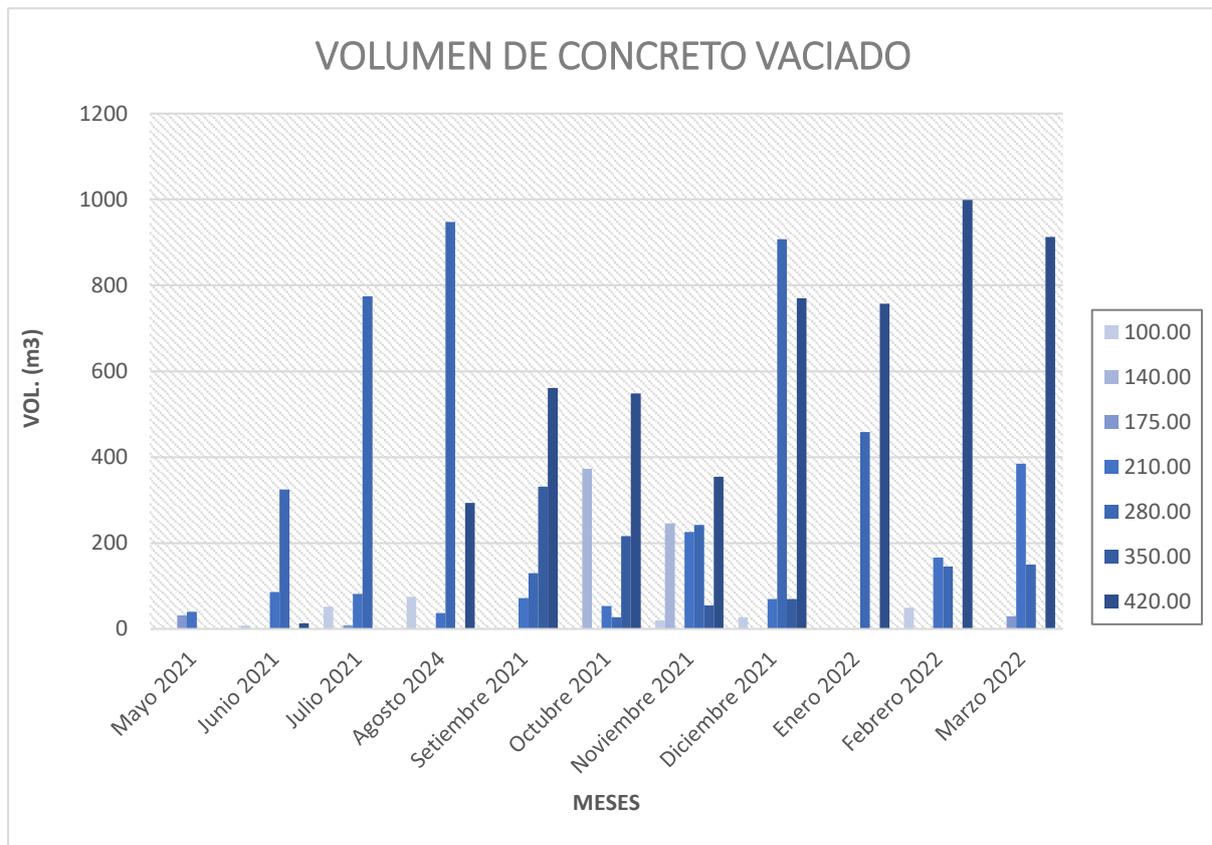
Figura 75.*Volumen de concreto en el proyecto*

Nota. Representación gráfica del volumen total de concreto utilizado mensualmente a lo largo del proyecto.

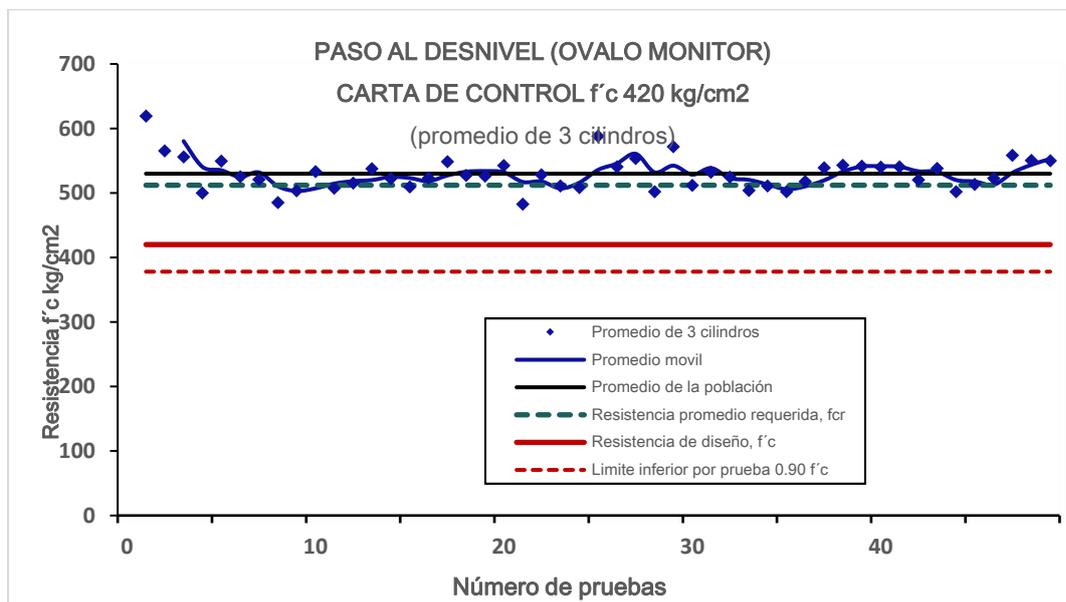
Carta de control $f'c$ 420 kg/cm²

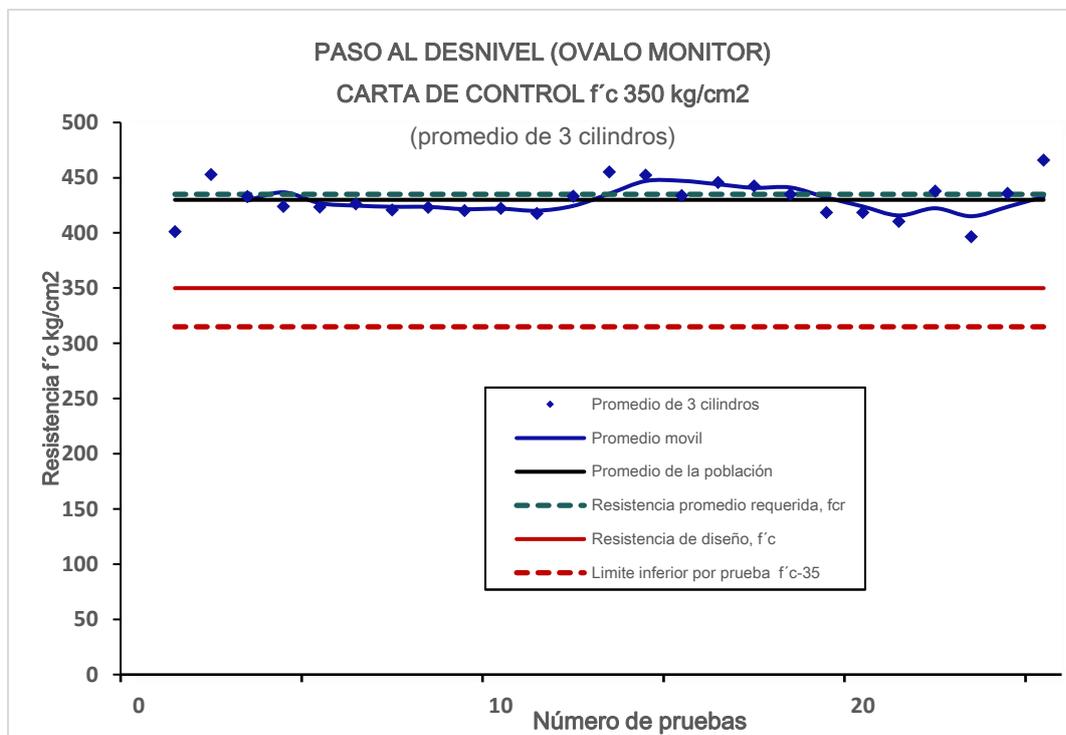
Figura 78.

Carta de control $f'c$ 350 kg/cm²

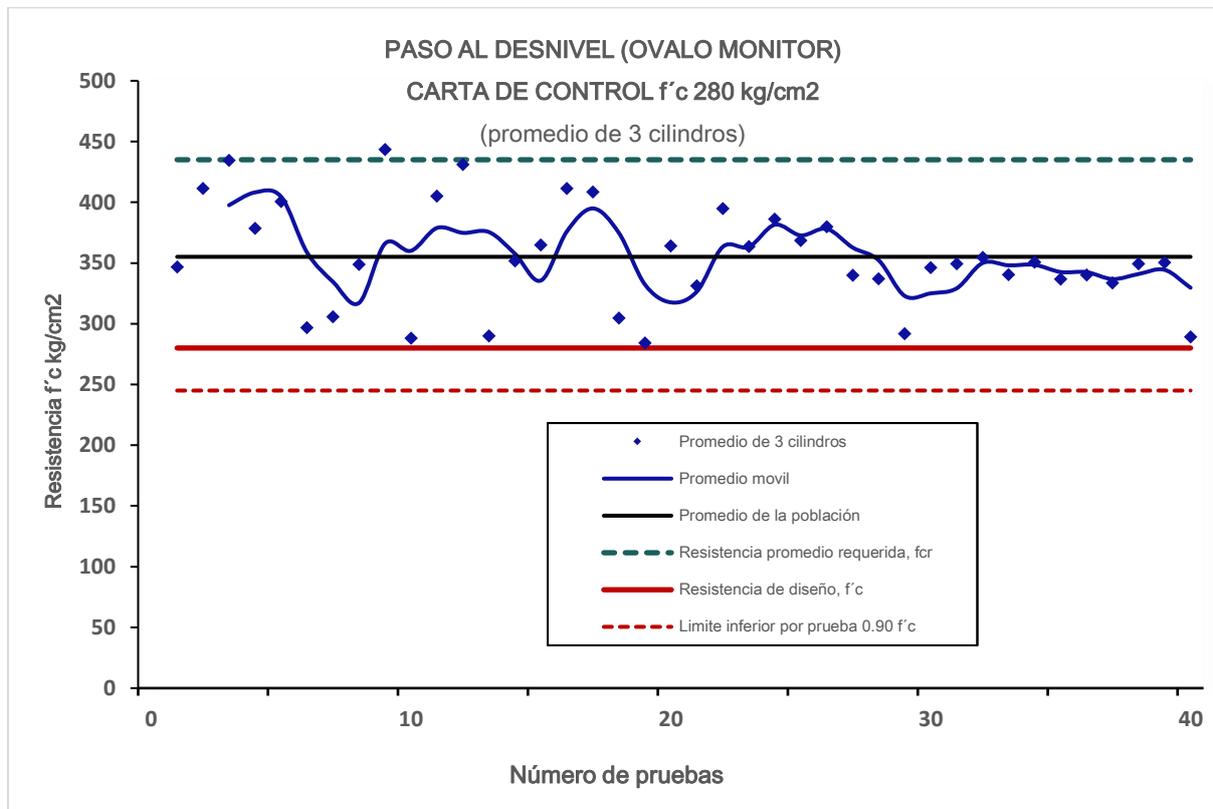
Figura 79.

Carta de control $f'c$ 280kg/cm²
