Tesis

**Influencia de mallas de polímero reforzado con
fibras de vidrio en las propiedades mecánicas en
muros de ladrillo tubular**

Elmer Castillo Ichpas

Huancayo, 2025

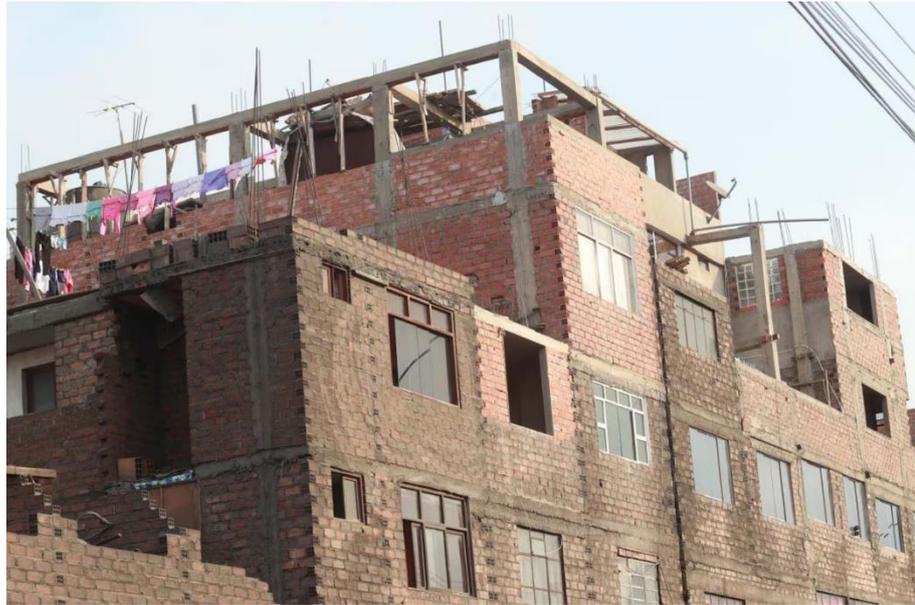
Figura 1. Edificaciones construidas con ladrillos pandereta presentan un riesgo significativo para su estabilidad estructural. Fuente: El Comercio, 2017.

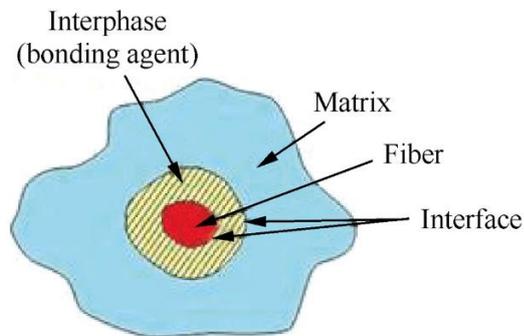
Figura 2. Ilustración esquemática de la estructura de un material compuesto. Tomado de An introduction to materials engineering and science for chemical and materials engineers.

capacidad de carga donde están hechas de fibras de vidrio, mientras que la matriz rodea y mantiene unida la fase dispersa y la protege frente a agentes externos y de los daños mecánicos tales como el impacto, corte y abrasión (Nemessányi, 2023).

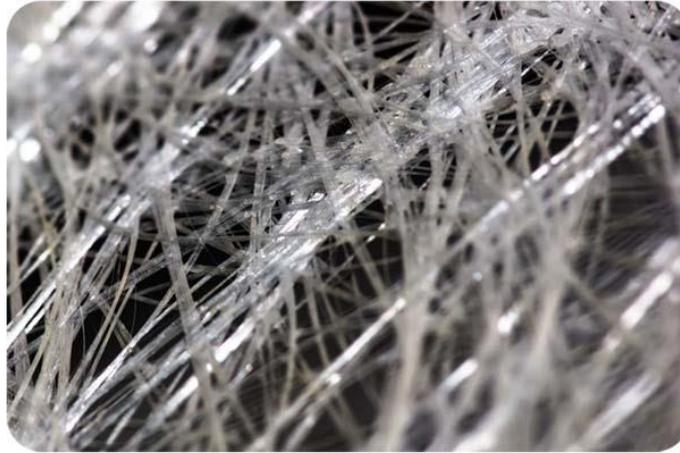
Las fibras de vidrio están hechas de una mezcla de sílice (SiO_2) y otros óxidos metálicos, como óxido de boro (B_2O_3), óxido de calcio (CaO) y óxido de sodio (Na_2O). Esta mezcla se funde a temperaturas superiores a 1200°C y el vidrio fundido se estira para formar fibras delgadas. Estas fibras se pueden hilar para formar hilos o tejidos y se utilizan como refuerzo en materiales compuestos.

Figura 3. Vista microscópica de fibras de vidrio. Tomado de THE MACHADO ENVIRONMENTAL CORP.

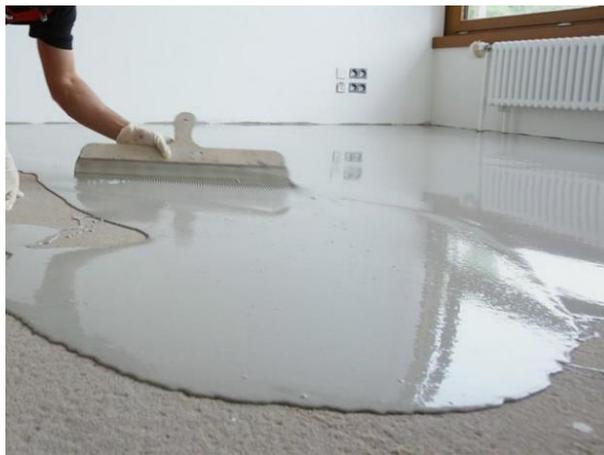
La resina epoxi tiene una gran tenacidad, buena adhesión, elevada resistencia a la tracción, su baja contracción y su capacidad para ofrecer dureza, además de soportar tanto el calor como los productos químicos. Desde ese momento, su uso se ha generalizado en el sector de la construcción (ver figura 4).

Figura 4. Resina Epoxi Autonivelante. No se extiende rápidamente durante el trabajo y se puede nivelar a lo largo de la superficie con mayor facilidad. Tomado de EPOXIDECO.

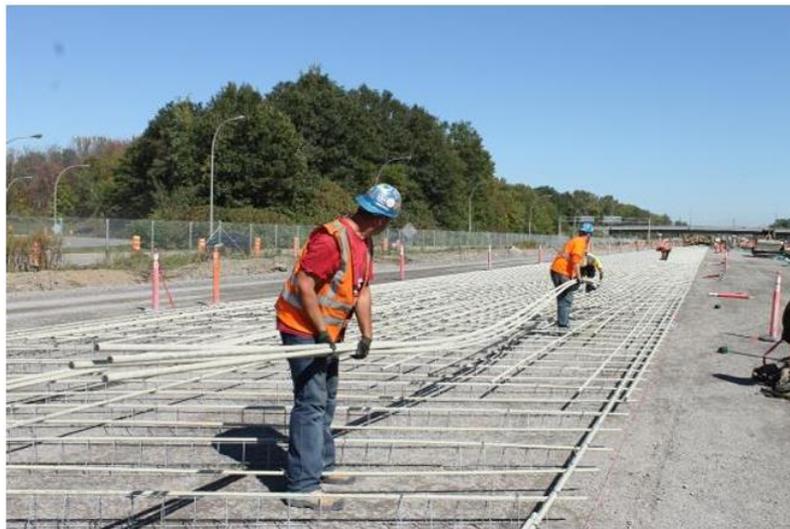
Figura 5. Colocación de barras de PRFV en el carril central de la autopista 40, Fuente: Montreal-2013.

Desde el año 1990, el ministerio de Transporte de Quebec (MTQ) dio énfasis para la construcción de pavimentos de concreto duraderos y adecuados ante un tráfico local y las condiciones climáticas. Sin embargo, las construcciones de la primera carretera con concreto armado (concreto y acero corrugado) presentaron preocupación, ya que las barras de acero longitudinal se estaban corroyendo. Debido a esta problemática, el MTQ y la universidad Sherbrooke estudiaron el uso de barras GFRP. En septiembre de 2006, seleccionó una sección de 150 metros de la autopista 40 como proyecto de demostración. Luego de un año y medio de vida útil del proyecto, el valor máximo de deformación fue de 0.0041. Donde el resultado de la deformación está dentro del límite de diseño recomendado por la ACI 440.1R-15 (Brahim & Mohamed, 2016).

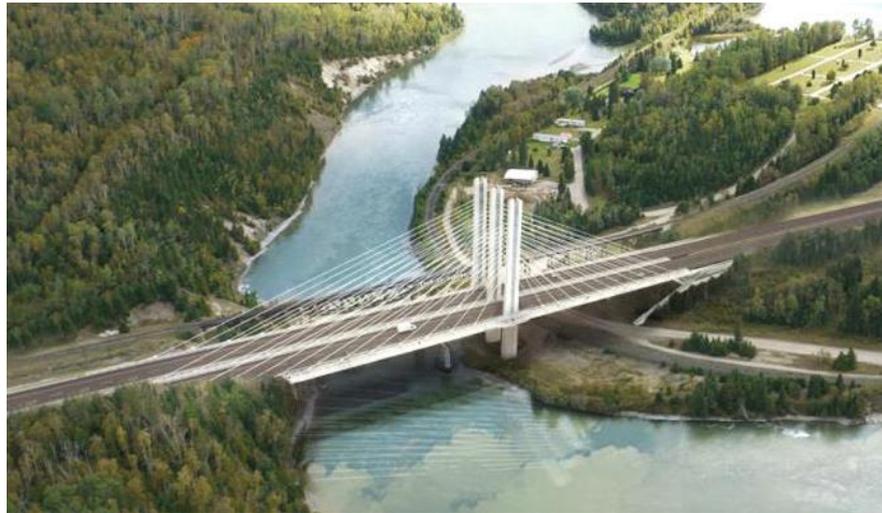
Figura 6. Puente atirantado sobre el río Nipigon, Fuente: Ontario, 2015.

Recientemente, al río Nipigon, Ontario, cruza un puente moderno atirantado. Donde las barras GFRP se utilizaron en la losa de los tableros del puente con cuatro carriles, soportado por cables de 112.8 m y 139 m. El objetivo de emplear este tipo de material fue para resolver el problema que es la corrosión. La losa de tablero fue diseñada para resistir la fuerza de compresión axial resultante de los cables y el momento flector resultante por las cargas vivas y muertas (Brahim & Mohamed, 2016).

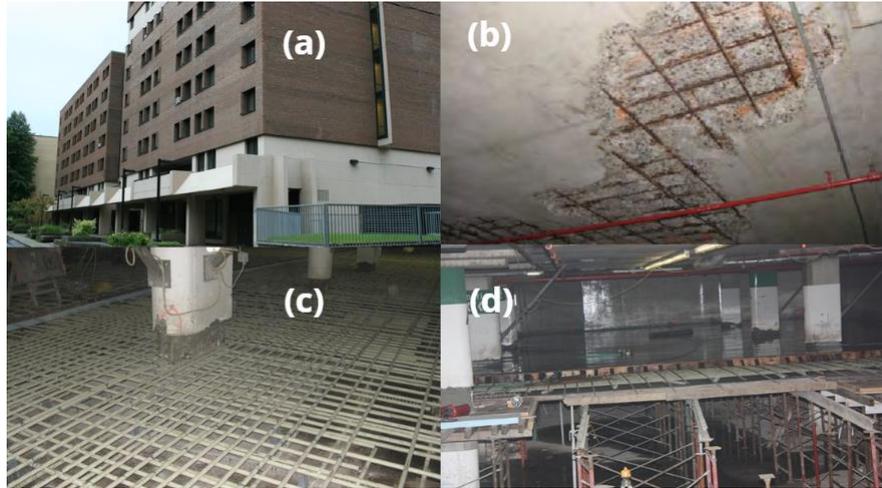
Figura 7. (a) Estacionamiento La Chanceliere en Quebec, Canadá, (b) Acero corroído en la losa del estacionamiento, (c) Refuerzo con GFRP en la losa, (d) Vaciado de piso (Ahmed et al., 2016).

El estacionamiento La Chanceliere que está ubicado cerca al río San Lorenzo (océano Atlántico), en Quebec, Canadá, se deterioró por la presencia de la corrosión. Se presentó una propuesta de rehabilitación estructural utilizando varillas de polímero reforzado con fibras de vidrio (GFRP) como refuerzo en losas. Se optó por este material, ya que no presenta corrosión, logrando una rentabilidad y aumentando el tiempo de vida útil del proyecto (Sagir, 2019).

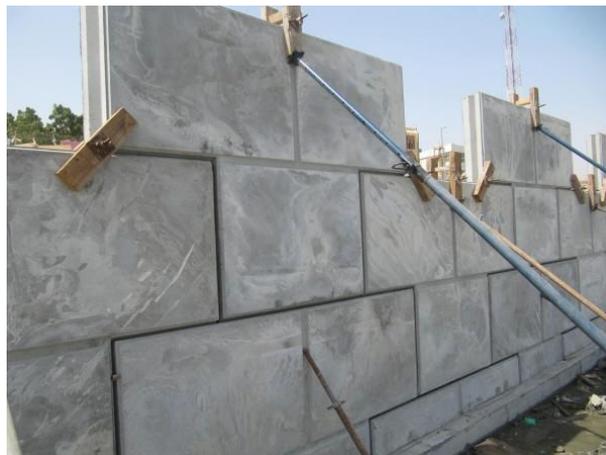
Los muros prefabricados con malla o varillas de polímero reforzado con fibras de vidrio (GFRP) ofrecen una durabilidad estimada de hasta 100 años, inclusive en zonas residenciales expuestas a ambientes agresivos, ya que presentan mejores propiedades mecánicas. Asimismo, para su colocación reduce hasta el 75 % en la mano de obra, para la colocación de las varillas de acero corrugado.

Figura 8. Paneles de concreto prefabricado para el canal del puerto de Dibba en Emiratos Árabes Unidos, tomado de MATEENBAR, 2023.

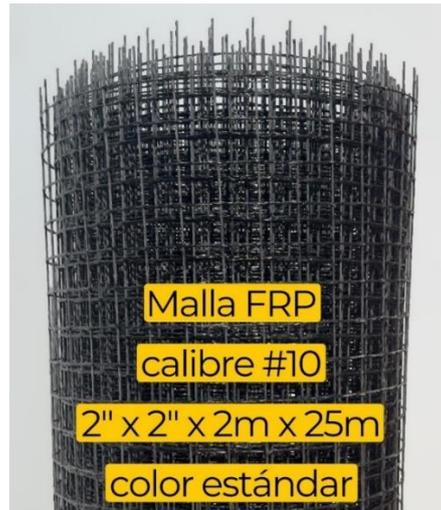
Las mallas de GFRP son fabricados con fibras de vidrio y unido con resina epoxi, como resultado ofreciendo mejores propiedades mecánicas como se muestra en la tabla 8. Las fibras soportan las cargas, mientras que la resina ayuda a distribuir la tensión en cada una de ellas. Donde pueden ser fabricadas de diferentes colores con múltiples fines en la construcción.

Figura 9. Malla GFRP de calibre # 10 con una cocada de 2 pulgadas. Fuente: Plast Polimer Perú.

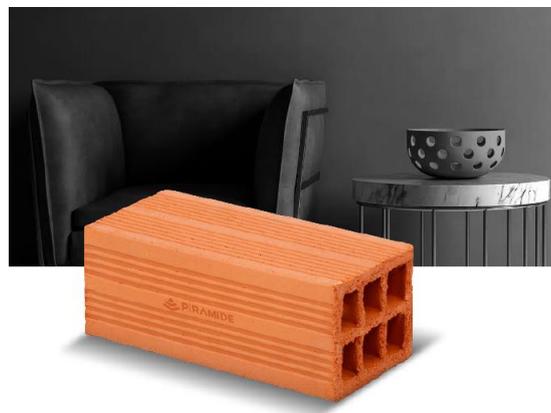
Estas unidades de mampostería son livianas, tienen orificios horizontales y se utilizan en tabiques que no soportan cargas. Más conocido como ladrillo pandereta, que están hechos de arcilla moldeada, extruida y posteriormente quemada en un horno a altas temperaturas. Por otro lado, debido a su poca resistencia y fragilidad, son usados ampliamente en sector de la construcción para construir tabiques, (muros que no soportan cargas, solo sirven para dividir ambientes) y parapetos (Bartolome, 1994).

Figura 14. Ladrillo pandereta PIRÁMIDE. Tomado del catálogo digital SODIMAC.

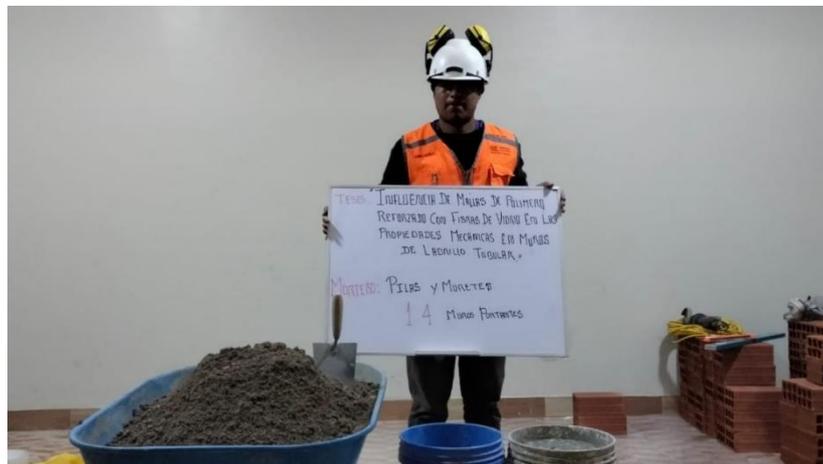
Figura 15. Materiales para realizar mortero de muros portantes en una proporción de 1:4. Fuente: Elaboración propia.

La proporción más convencional de los materiales del mortero es de 1:4 (cemento y arena, con adición de agua). Donde, en este estudio se utilizó cemento Tipo I marca Andino.

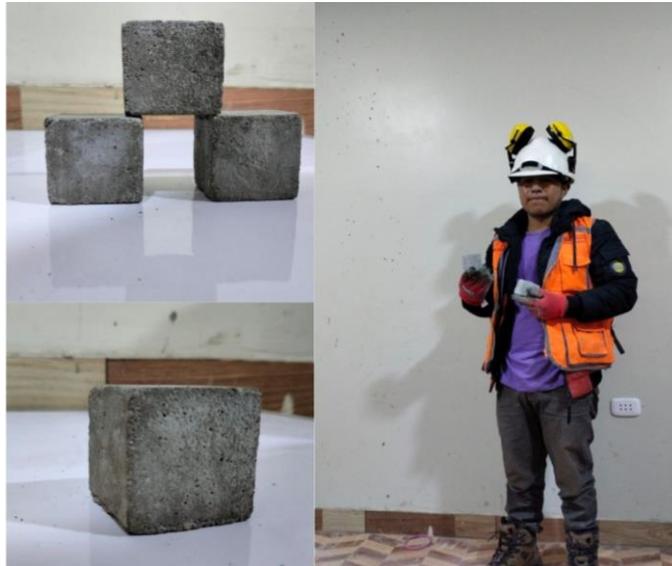
El mortero fue curado durante 28 días antes de realizar las pruebas de resistencia a la compresión, con el fin de evaluar su capacidad de carga.

Figura 17. Probetas cúbicas de mortero, cada una con 5 cm de lado, se curaron durante 28 días en un baño de agua. Fuente: Elaboración propia.

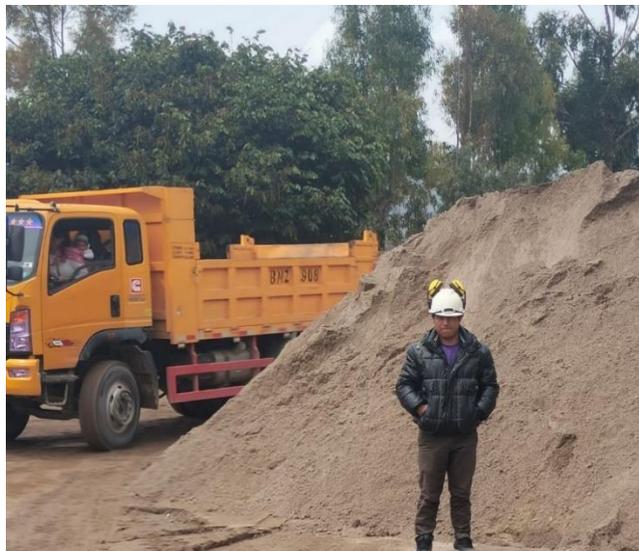
Figura 18. Arena gruesa del río Mantaro - Jauja. Fuente: Elaboración propia.

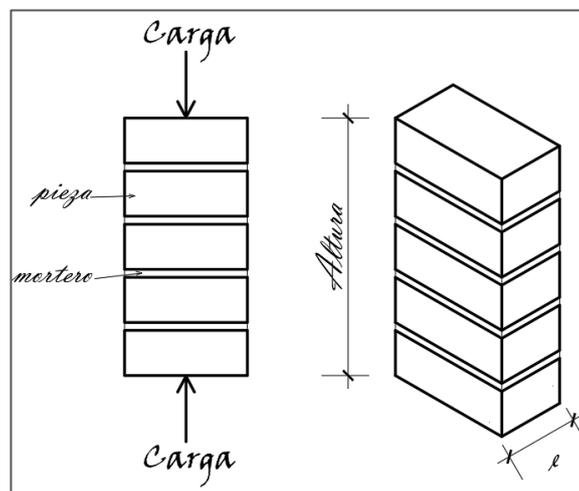
Figura 19. Pila para prueba en compresión. Fuente: Elaboración propia.

La resistencia a la compresión axial en pilas, expresada como $f'm$, es la carga máxima que puede soportar cuando se aplica una carga en dirección vertical (es decir, área de la sección transversal). Sin embargo, este valor es crucial para diseñar una estructura segura porque permite determinar cuánta carga puede soportar sin fallar. Esto influye en gran medida de las propiedades y características del material, así como del proceso constructivo. Los valores altos indican buena calidad para fines estructurales, mientras el valor bajo indica de menor resistencia y no son muy duraderos.

La resistencia a la compresión axial en pilas se calcula mediante la ecuación que se proporciona a continuación.

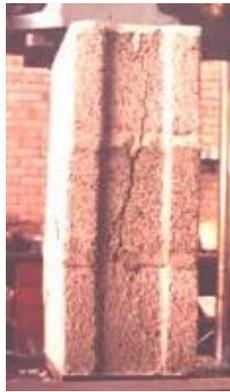
Figura 20. Falla ideal de pila. Fuente: Comentario de la norma e.070 ALBAÑILERÍA.

La falla ideal de las pilas bajo carga axial es la formación de una grieta vertical a lo largo de la cara más corta, atravesando tanto las unidades como el mortero. Este tipo de grietas es el resultado de los esfuerzos de tracción generados por la expansión lateral que es causada por la compresión aplicada. Por el contrario, las fallas por trituración de las unidades se consideran indeseables, ya que son frágiles, repentinos y potencialmente explosivos (Bartolome et al., 2018).

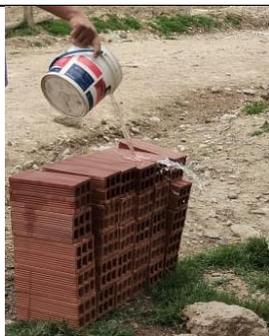
Primero, un día antes de la construcción de las pilas, se regaron con agua potable las unidades de albañilería. Esta acción se realizó con el fin de mejorar la adherencia entre ladrillo y el mortero, así como para reducir la absorción.

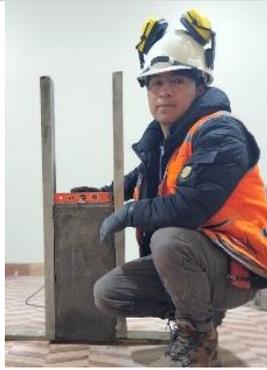
Y, por último, se aplicó capping de 1 a 1,5 cm en la parte superior e inferior de la muestra, con el fin de garantizar una correcta aplicación de carga sobre la superficie, es decir, entre el cabezal del equipo (transcurrido los 28 días desde de haber finalizado la construcción de especímenes).

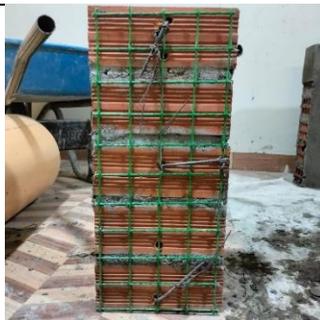
Transcurridos catorce días, se instalaron mallas de GFRP en ambos lados de la pila y se empotraron dos conectores de acero de grado 60 de 6 mm de diámetro a intervalos de 30 cm. A continuación, se humedeció toda la superficie con

agua para garantizar unas condiciones de aplicación adecuada.

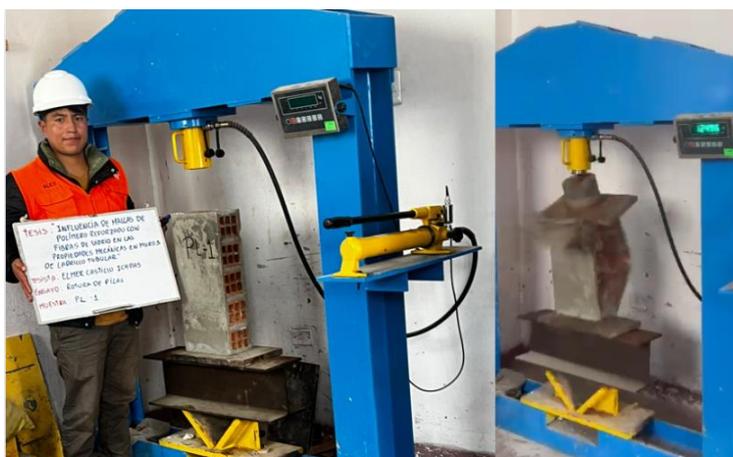
Figura 24. Fallas observadas en la PL-1. Fuente: Elaboración propia.

La falla fue de naturaleza frágil y explosiva, donde los ladrillos tubulares fueron triturados al alcanzar la carga máxima. Estas fallas se produjeron bruscamente en la región central del pilote. Este comportamiento se considera como no deseable, ya que no mostró el típico agrietamiento vertical a lo largo de la cara menor.

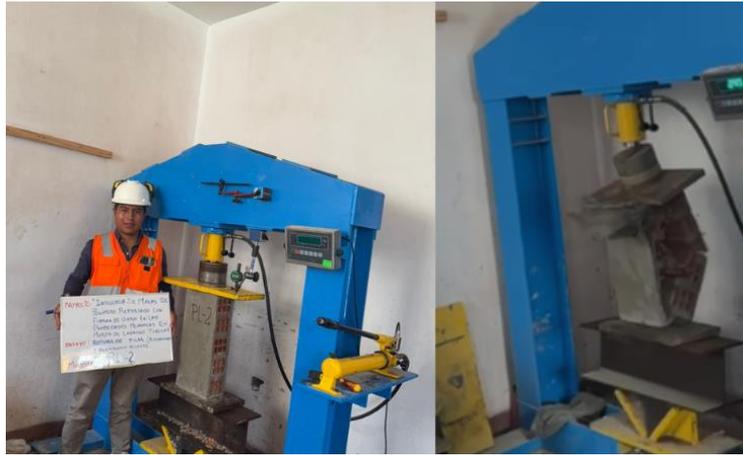
Figura 25. Fallas observadas en la PL-2 y PL-3. Fuente: Elaboración propia.

Las fallas de las pilas aparecieron de forma brusca inmediatamente después de alcanzar la carga máxima. Inicialmente, las unidades de albañilería se trituraron en la parte superior, seguidas del desprendimiento de la capa de tarrajeó, lo que indica una pérdida significativa de resistencia en esta región.

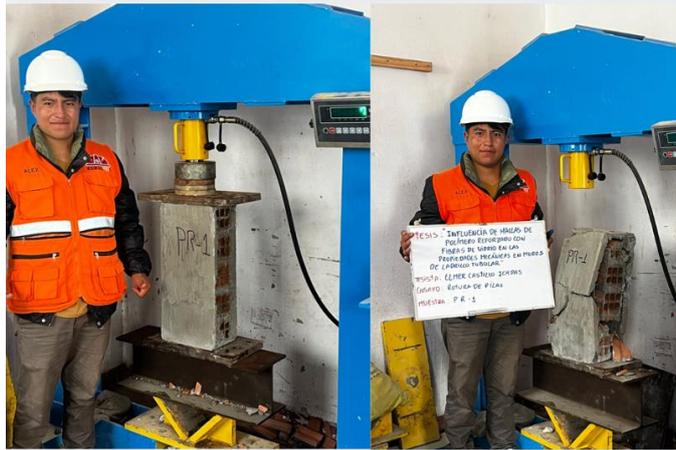
Figura 26. Descripción de las fallas observadas en la PR-1. Fuente: Elaboración propia.

La falla fue del tipo dúctil, lo que permite que el material presente cierta deformación antes de llegar a la fractura. Al alcanzar la carga máxima, se observa un ligero desprendimiento del mortero en ambas caras de la pila. Luego, los ladrillos se rompen en la parte central, lo que indica que habían alcanzado su límite de resistencia.

Asimismo, nos indica que el material tiene cierta la capacidad de absorber energía antes de la fractura, lo que pudo haber retrasado la propagación de las grietas y evitó una falla frágil o explosiva.

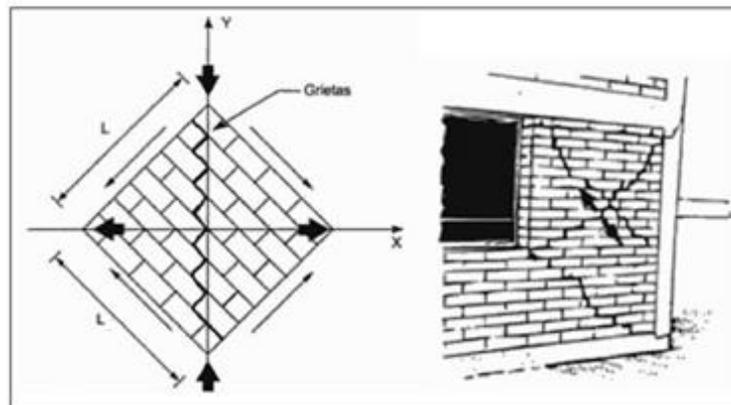
Figura 28. Similitudes entre el modo de falla observado en el ensayo de compresión diagonal y el comportamiento estructural durante un sismo. Tomado de Albañilería Estructural, por Gallegos & Casabonne.

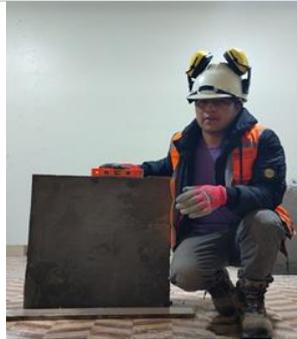
Y, por último, se aplicó un capping de 1 a 1,5 cm en la parte superior e inferior diagonal de la muestra, con el fin de garantizar una correcta aplicación de carga en la superficie diagonal (transcurrido los 28 días desde de haber finalizado la elaboración de los especímenes).

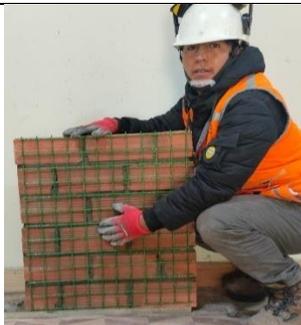
Transcurridos catorce días, se colocó malla de GFRP en ambos lados del murete y se empotraron conectores de acero de grado 60 de 6 mm de diámetro a intervalos de 30 cm. Luego, se humedece toda la superficie con agua para garantizar unas condiciones de aplicación adecuada.

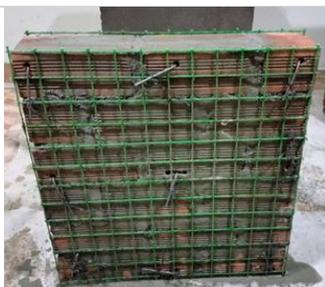
A continuación, se humedecieron las superficies con agua y se aplicó una lechada de cemento para favorecer una adherencia adecuada. Posteriormente, se procedió al enlucido en ambas caras de la pared, con un espesor uniforme de 2.5 cm.

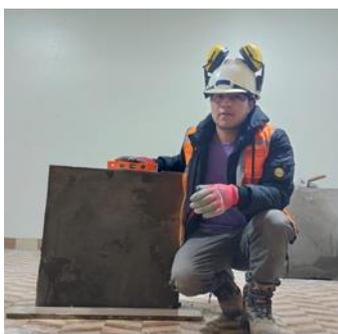
Y, por último, se aplicó un capping de 1 a 1,5 cm en la parte superior e inferior diagonal de la muestra, con el fin de garantizar una correcta aplicación de carga en la superficie diagonal (transcurrido los 28 días desde de haber finalizado la elaboración de los especímenes).

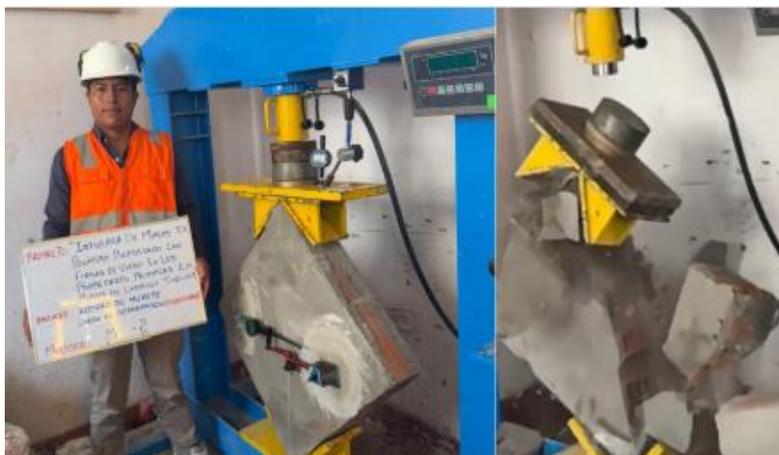
Figura 32. Descripción de las fallas observadas en la M-2. Fuente: Elaboración propia.

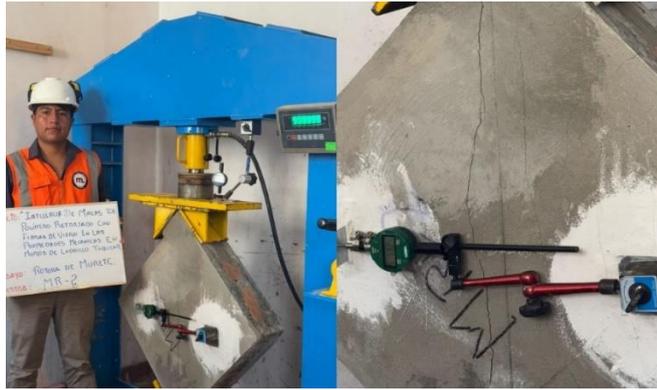
Figura 33. Descripción de las fallas observadas en la MR-2. Fuente: Elaboración propia.

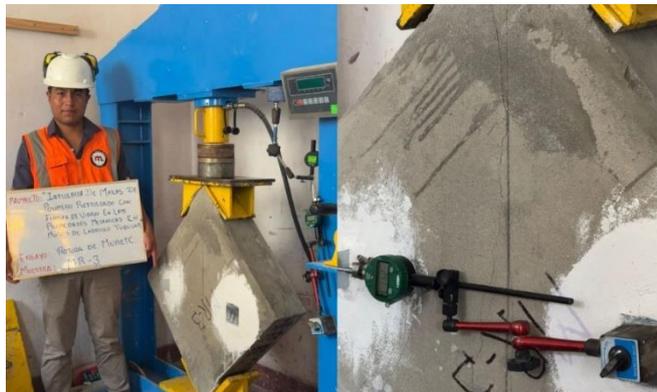
MR- 3

Figura 34. Descripción de las fallas observadas en la MR-3. Fuente: Elaboración propia.

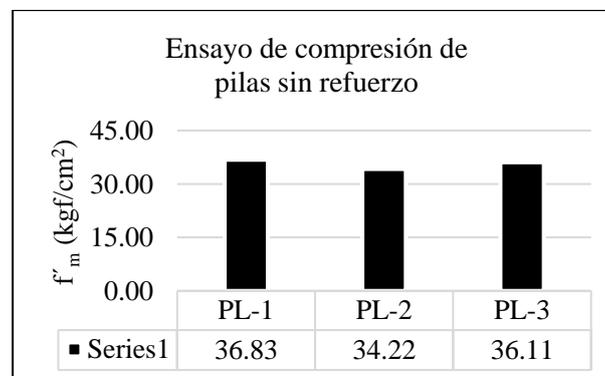
Figura 38. Resultados de ensayo de compresión axial de pila sin refuerzo.

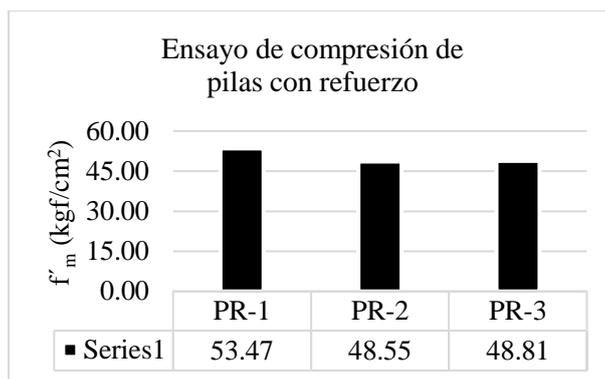
Figura 39. Resultados de ensayo de compresión axial de pila con refuerzo.

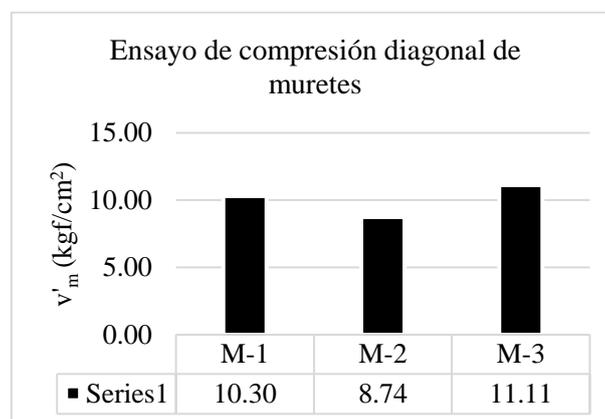
**Figura 40.** Resultados de ensayo de compresión diagonal de muretes sin refuerzo. Fuente: Elaboración propia.

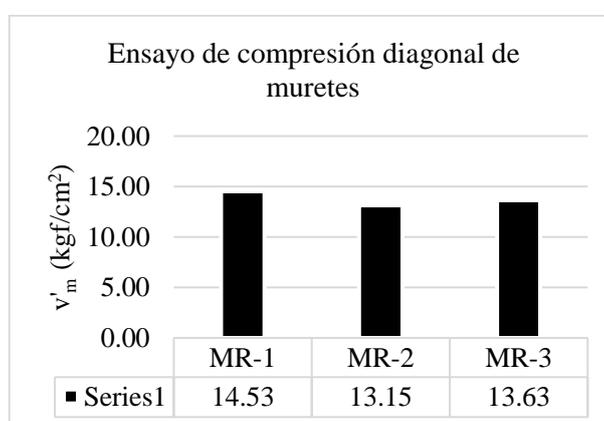
Figura 41. Resultados de ensayo de compresión diagonal de muretes con refuerzo. Fuente: Elaboración propia.

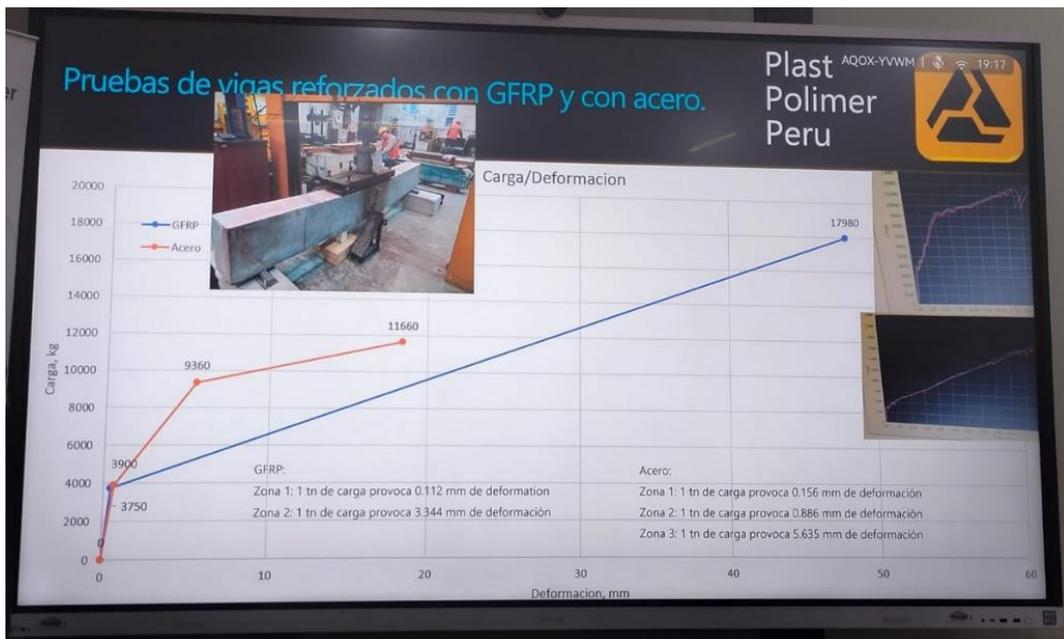
Figura 43. Charla en SENCICO, relación carga y deformación de elementos reforzados con barras de GFRP y con barras de acero, obtenida en los ensayos realizados en el laboratorio de la UNI por el Mg. Ing. Civil Mikhail Dmitrusenko. Fuente: Elaboración propia

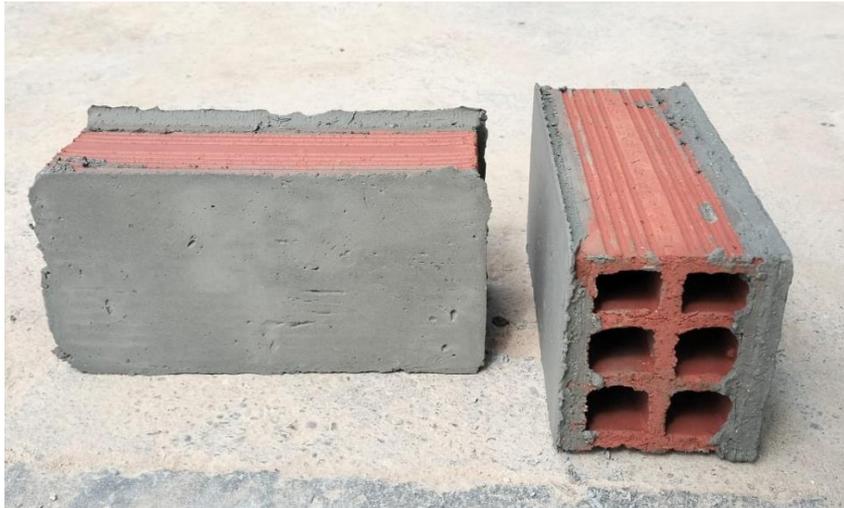
Figura 68. Colocación de capping a las unidades de ladrillo para garantizar una adecuada distribución de la carga. *Fuente* Elaboración propia.

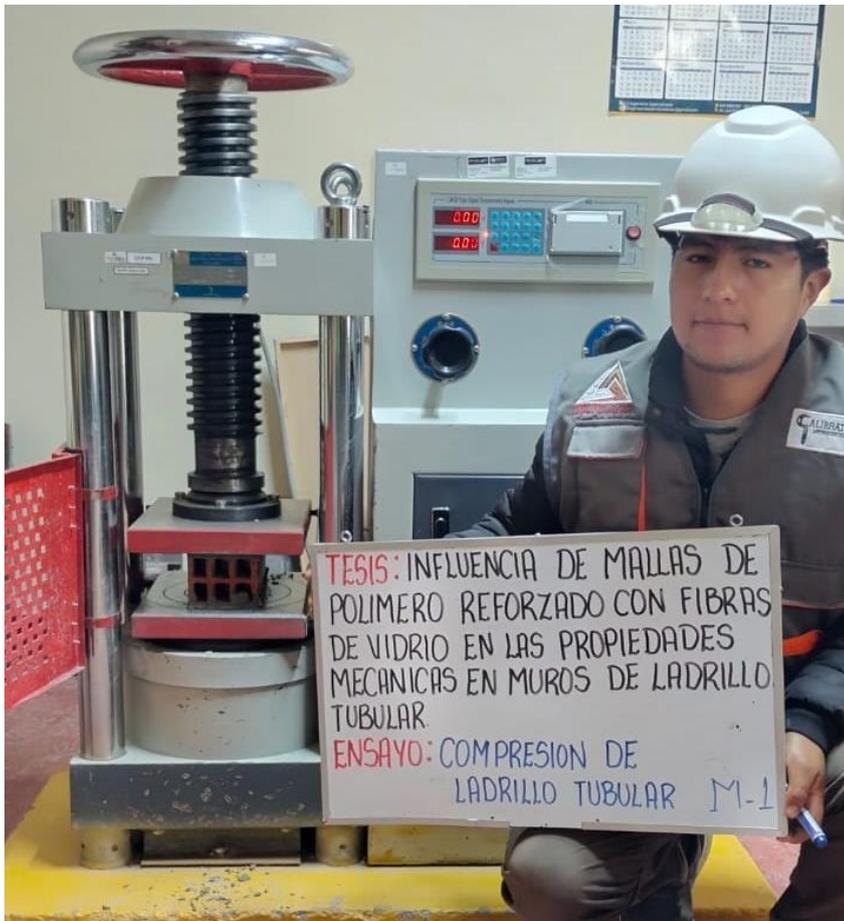
Figura 69. Ensayo de compresión de la muestra de ladrillo N.º 1. *Fuente:* Elaboración propia.

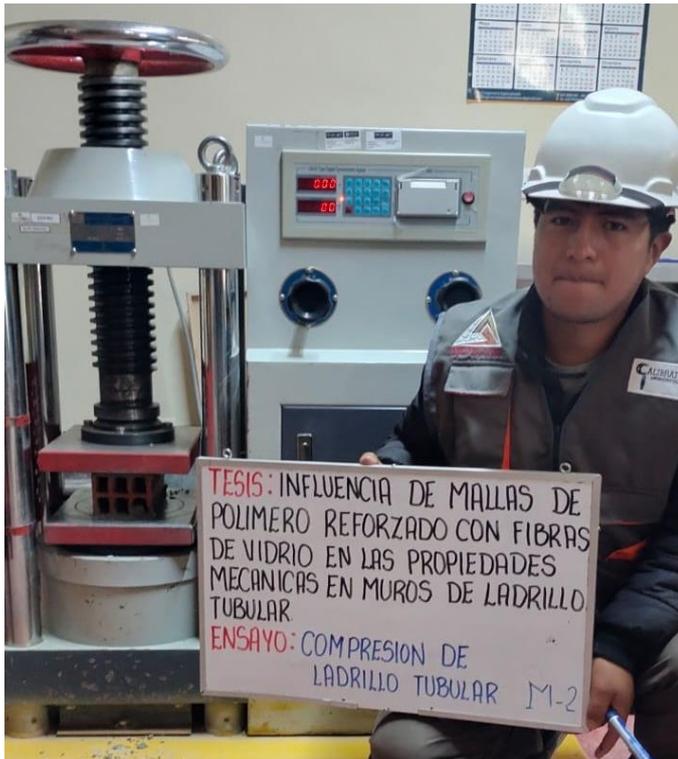
Figura 70. Ensayo de compresión de la muestra de ladrillo N.º 2. Fuente: Elaboración propia

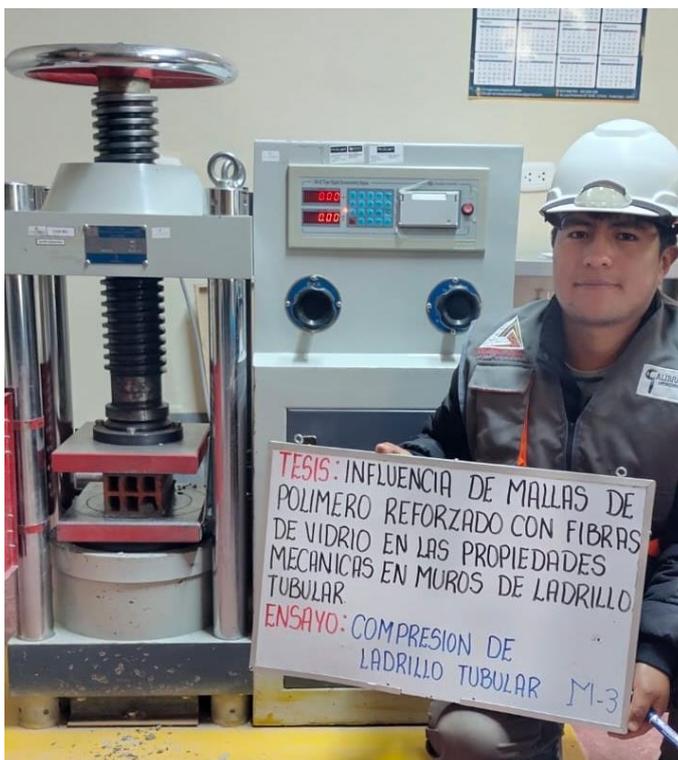
Figura 71. Ensayo de compresión de la muestra de ladrillo N.º 3. Fuente: Elaboración propia.

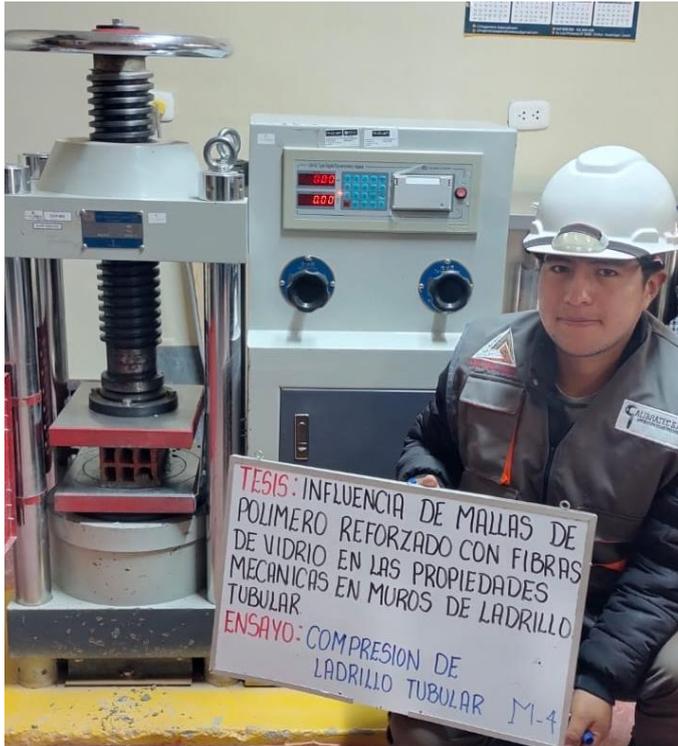
Figura 72. Ensayo de compresión de la muestra de ladrillo N.º 4. Fuente: Elaboración propia.

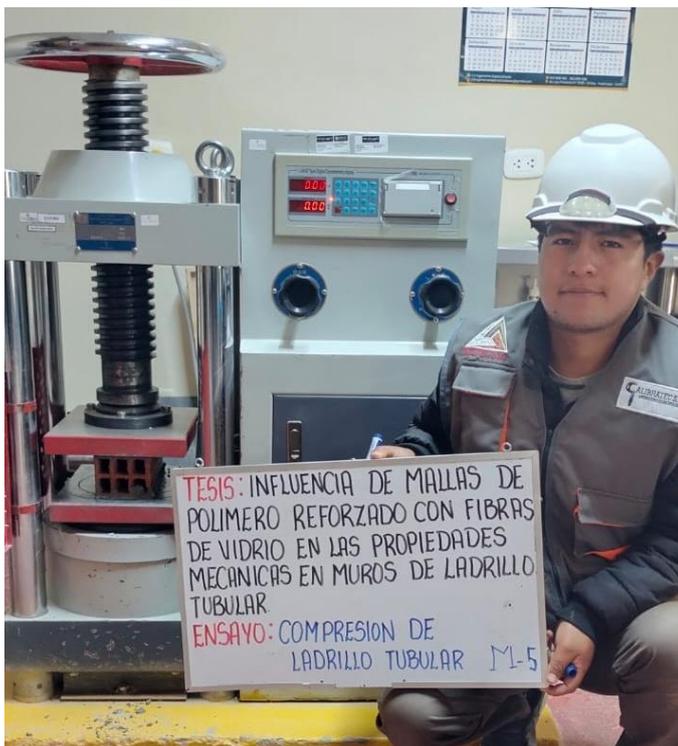
Figura 73. Ensayo de compresión de la muestra de ladrillo N.º 5. Fuente: Elaboración propia.

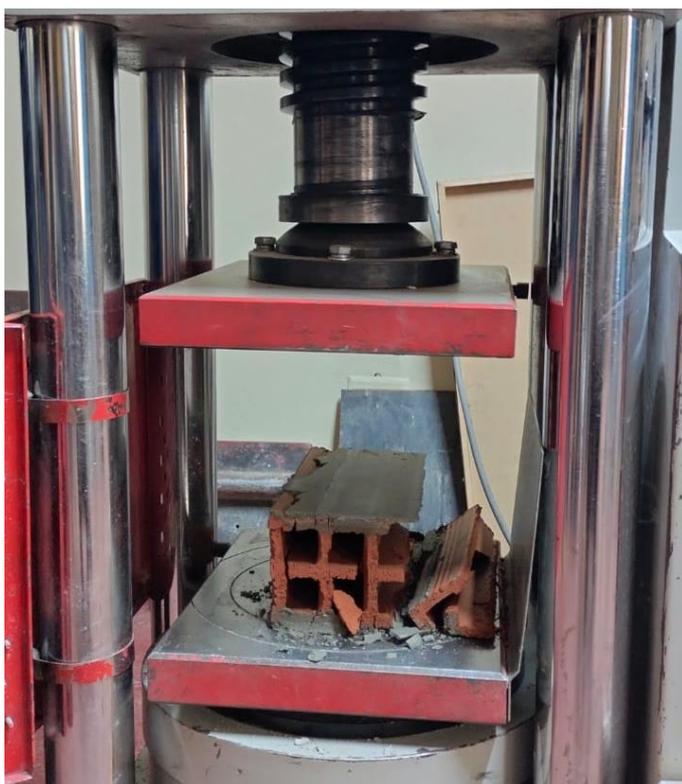
Figura 74. Fallas típicas presentadas durante el ensayo de compresión de ladrillo tubular. Fuente: Elaboración propia.

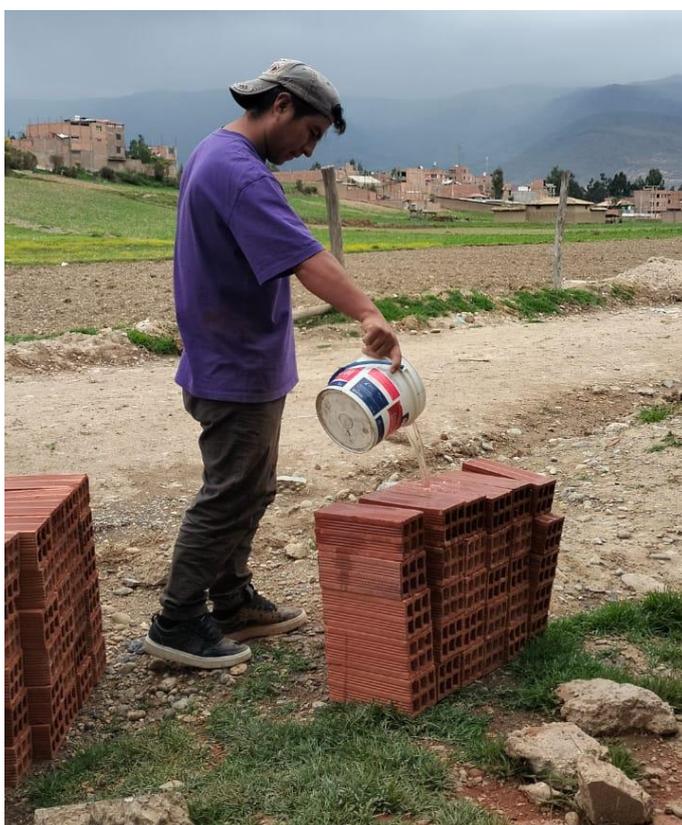
Figura 75. Mojar ladrillos tubulares antes del asentado con mortero. Fuente: Elaboración propia.

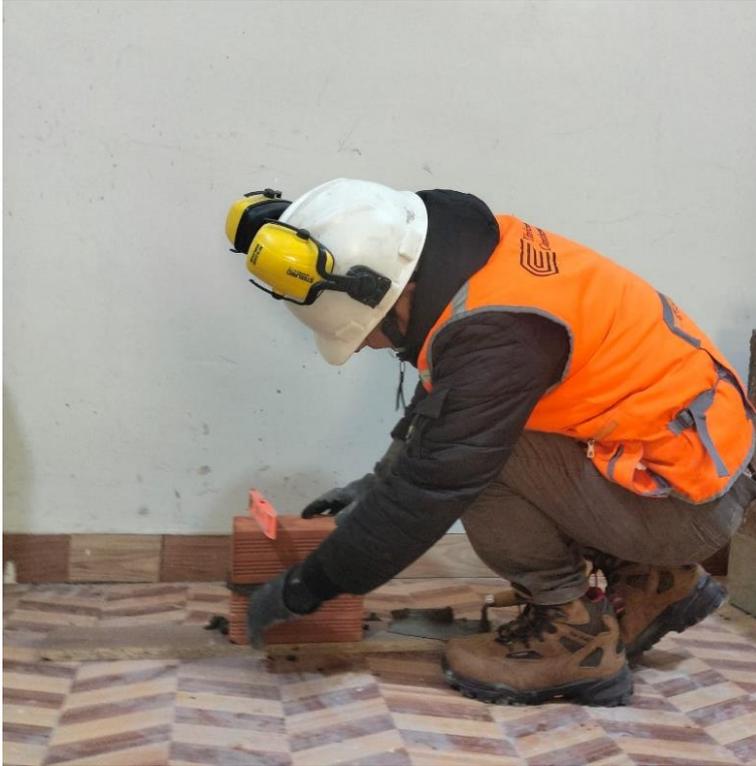
Figura 79. Detalle de la fase final de asentamiento y nivelación de la hilada de ladrillos, asegurando la correcta alineación y la uniformidad del mortero de asiento para una transmisión óptima de cargas en la pila de ladrillo tubular. Fuente: Elaboración propia.

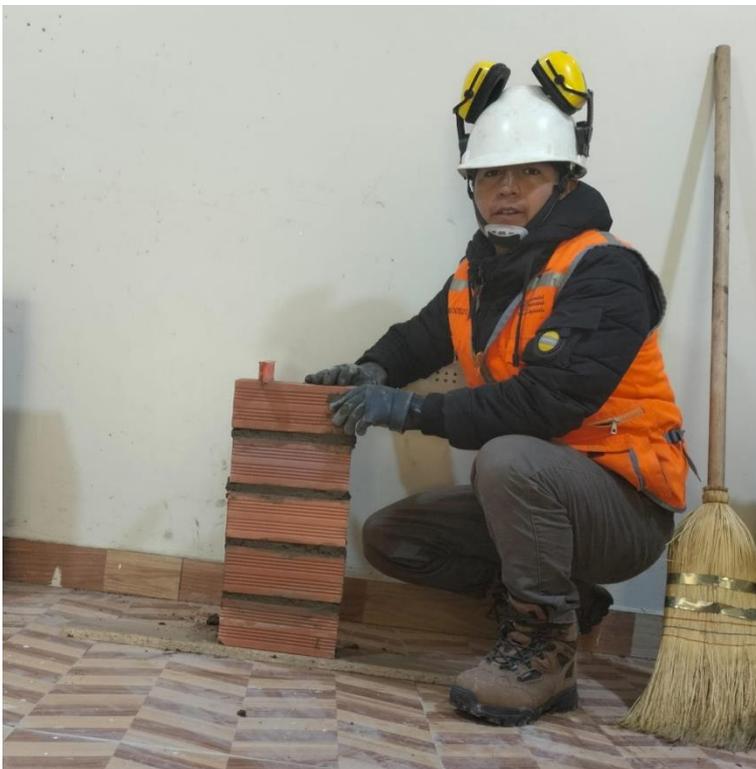
Figura 80. Detalle final de todas las pilas. *Fuente: Elaboración propia.*

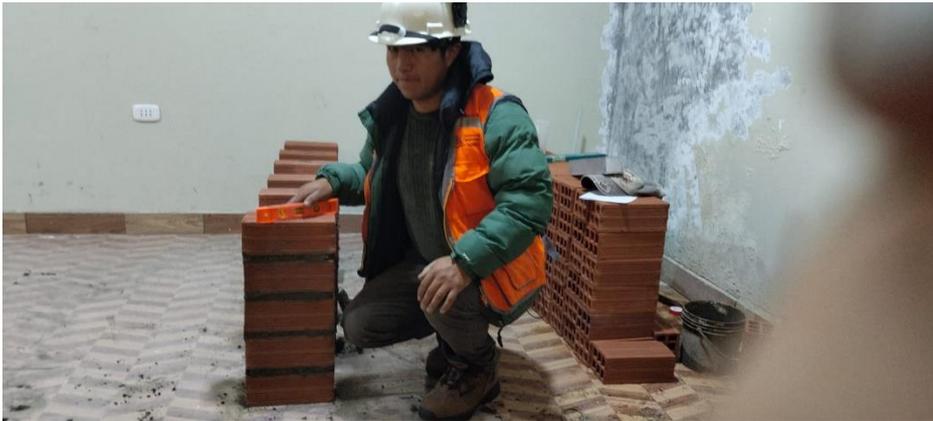
Figura 81. Tarrajeo de las pilas con mortero, asegurando un recubrimiento uniforme. *Fuente: Elaboración propia.*

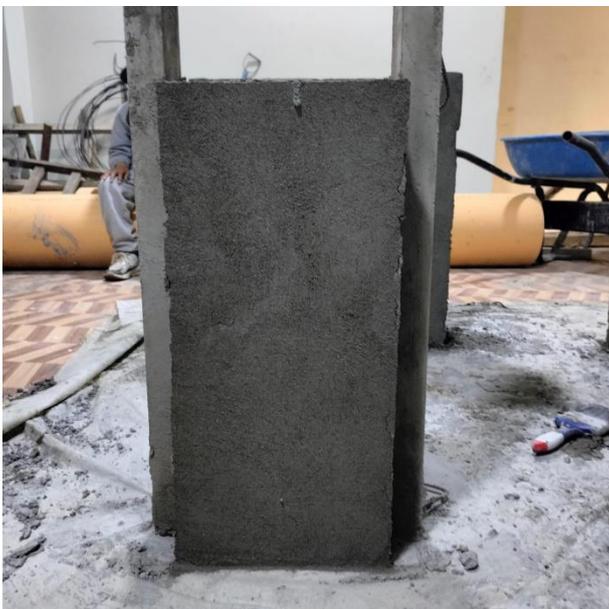
Figura 82. Colocación de la malla de polímero reforzado con fibras de vidrio (GFRP) en la pila, asegurando su correcta fijación y cobertura para garantizar su efectividad como refuerzo. Fuente: Elaboración propia.

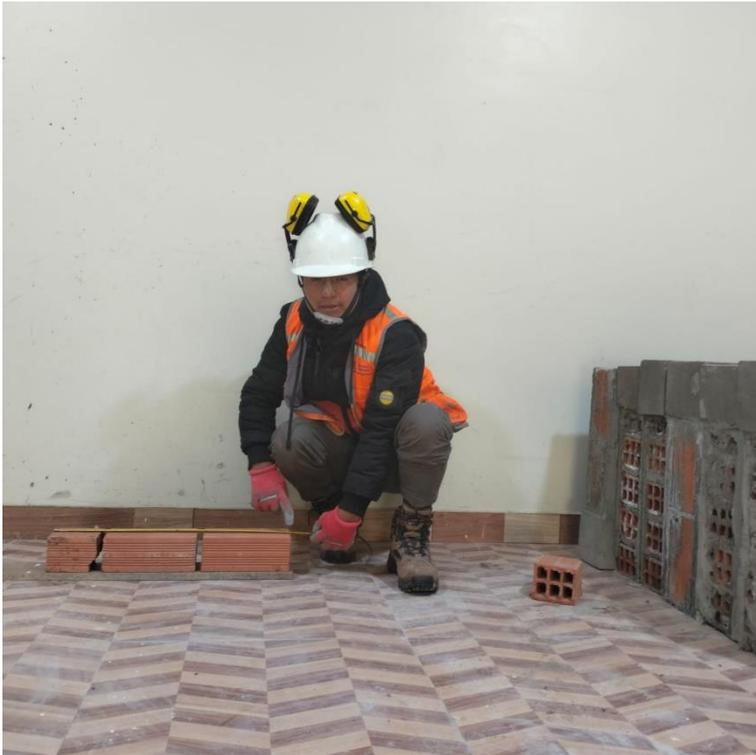
Figura 85. Colocación del mortero durante el proceso de asentado en murete. Fuente: Elaboración propia.

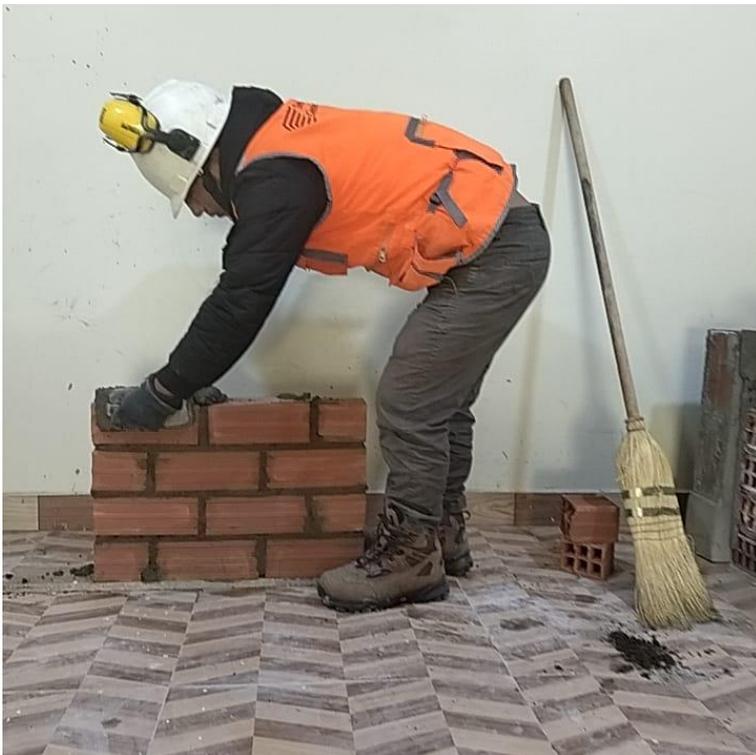
Figura 86. Colocación del ladrillo durante el proceso de asentado en murete. Fuente: Elaboración propia.

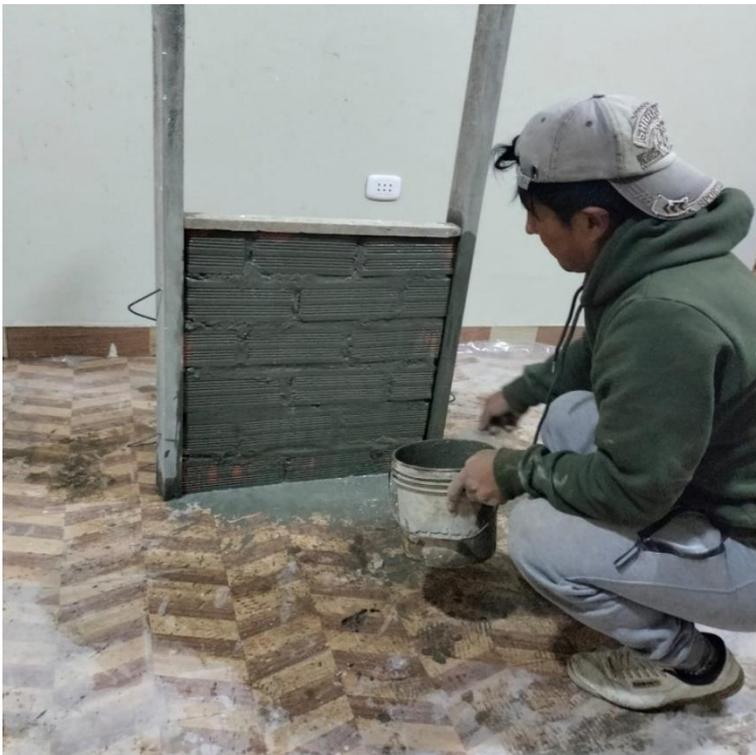
Figura 89. Lechada de cemento sobre la superficie del murete para asegurar una correcta adherencia entre el murete y el mortero de tarrajeo. Fuente: Elaboración propia.

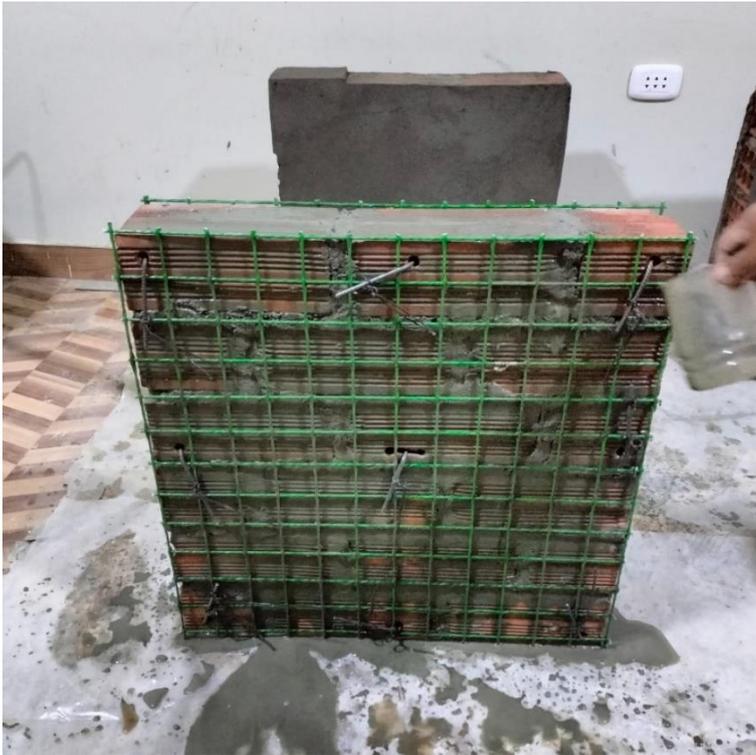
Figura 90. Lechada de cemento sobre la superficie del murete con GFRP para asegurar una correcta adherencia entre el murete y el mortero de tarrajeo. Fuente: Elaboración propia.

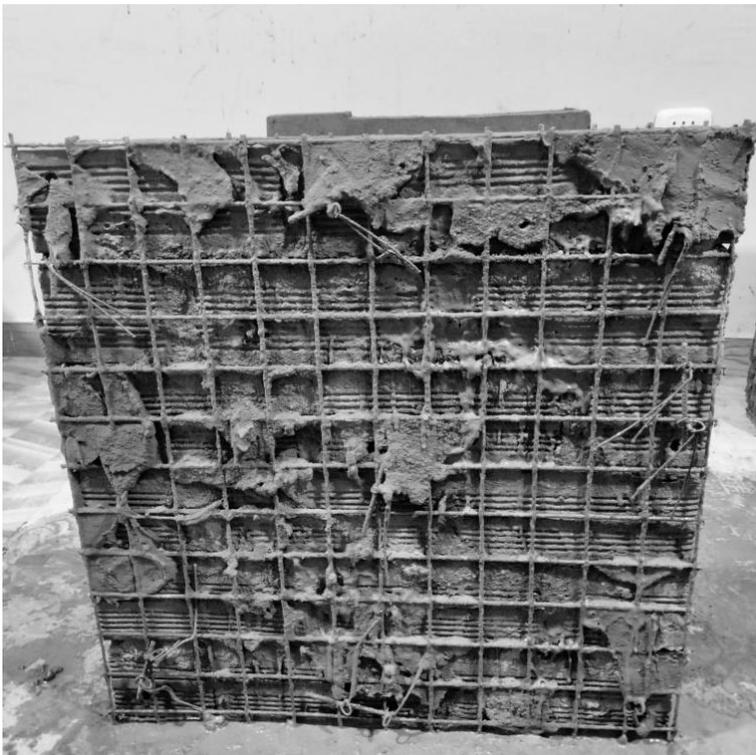
Figura 91. Tarrajeo de la superficie del murete mediante la aplicación de mortero, asegurando un acabado uniforme y adecuada protección del muro. Fuente: Elaboración propia.

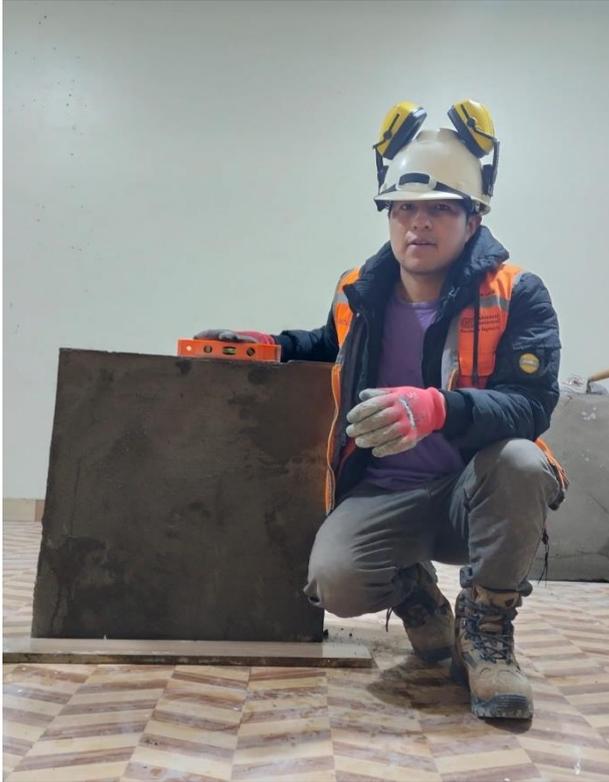
Figura 92. Murete de albañilería tubular con tarrajeo. Fuente: Elaboración propia.
