Tesis

**Influencia de mallas de polímero reforzado con
fibras de vidrio en las propiedades mecánicas en
muros de ladrillo tubular**

Elmer Castillo Ichpas

Huancayo, 2025

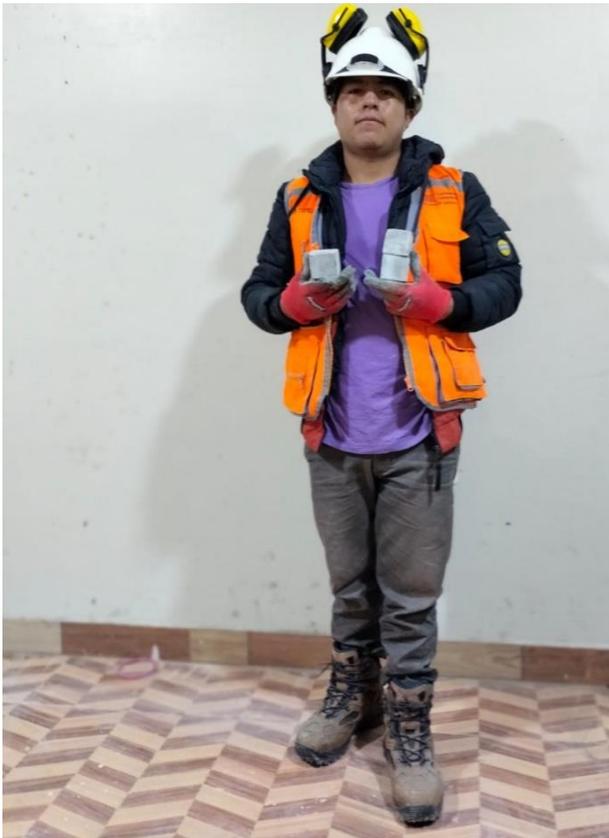
Figura 93. Probetas cúbicas de mortero para asentado de ladrillo de 5 cm de lado. Fuente: Elaboración propia.

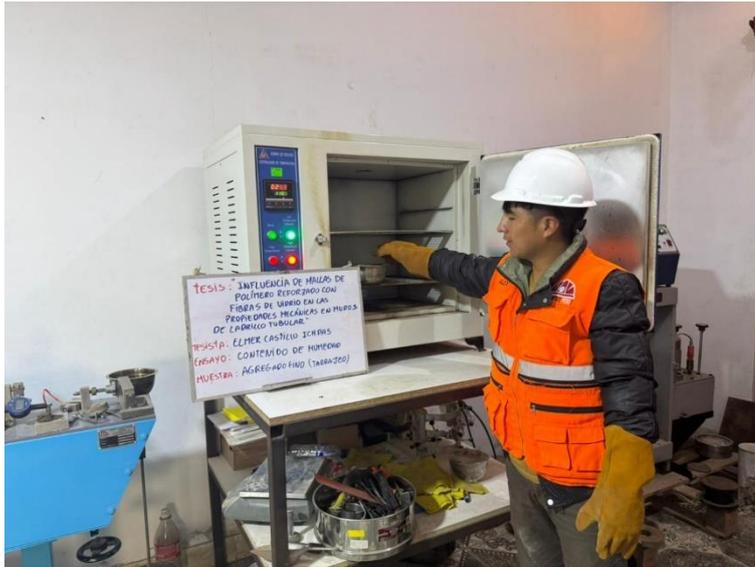
Figura 98. Contenido de humedad de agregado fino para tarrajeo. Fuente: Elaboración propia.

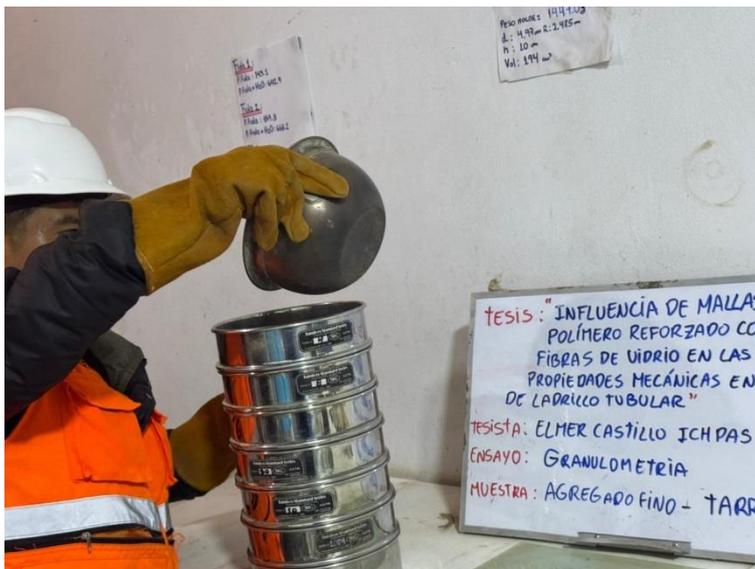
Figura 99. Granulometría de agregado fino para tarrajeo. Fuente: Elaboración propia.

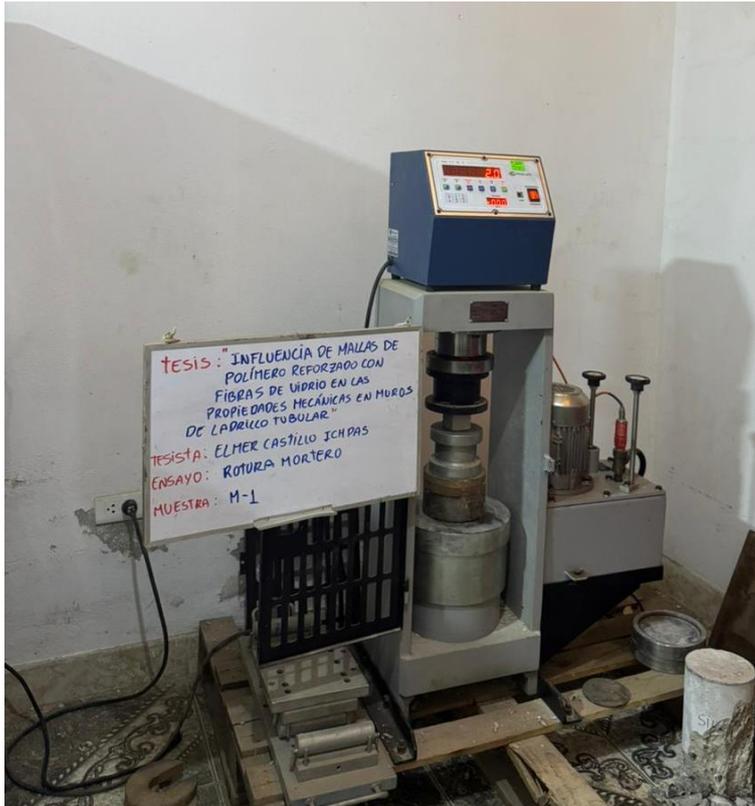
Figura 100. Rotura de morteros para asentado de ladrillo. Fuente: Elaboración propia.

IDENTIFICACIÓN DE ESPÉCIMEN	FECHA DE ELABORACIÓN	FECHA DE ROTURA	EDAD EN DÍAS	ÁREA (cm ²)	FUERZA MÁXIMA (kgf)	Resistencia a la compresión (kg/cm ²)	PROMEDIO (Kg/cm ²)
MORTERO	10/12/2024	31/01/2025	52	25.0	4099.2	164.0	164.1
MORTERO	10/12/2024	31/01/2025	52	25.0	3670.9	146.8	
MORTERO	10/12/2024	31/01/2025	52	25.0	4537.7	181.5

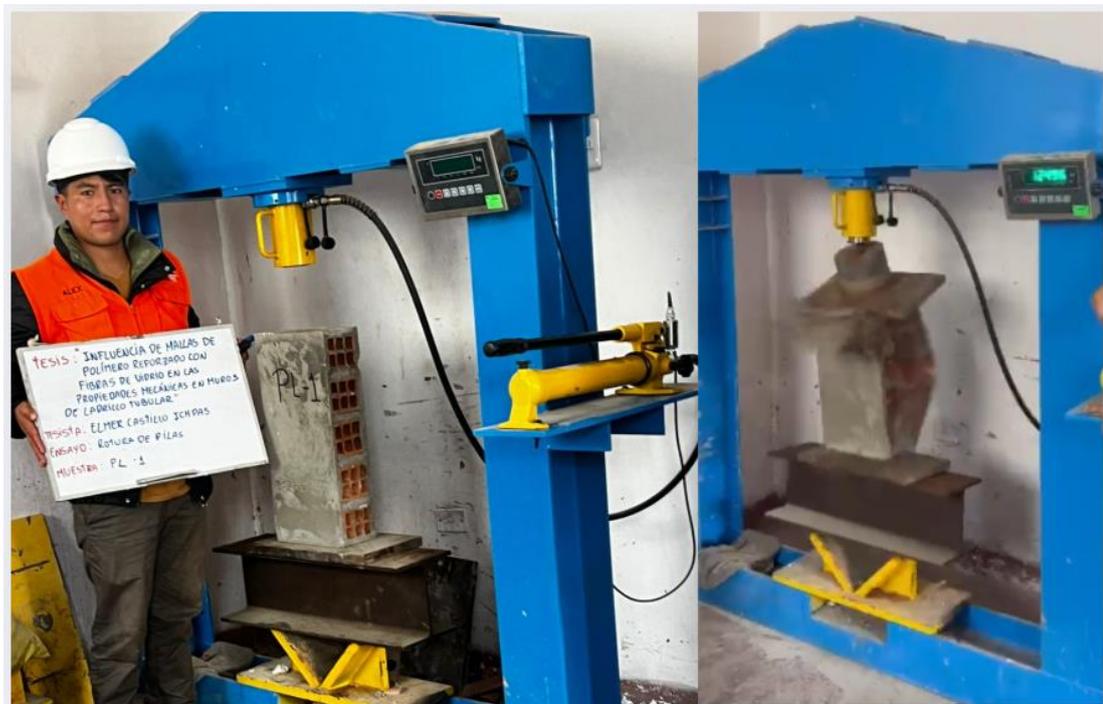
Figura 101. Ensayo de compresión de pila sin refuerzo (PL-1) en Laboratorio GEOCONTROL PERÚ-Lima. Fuente: Elaboración propia.

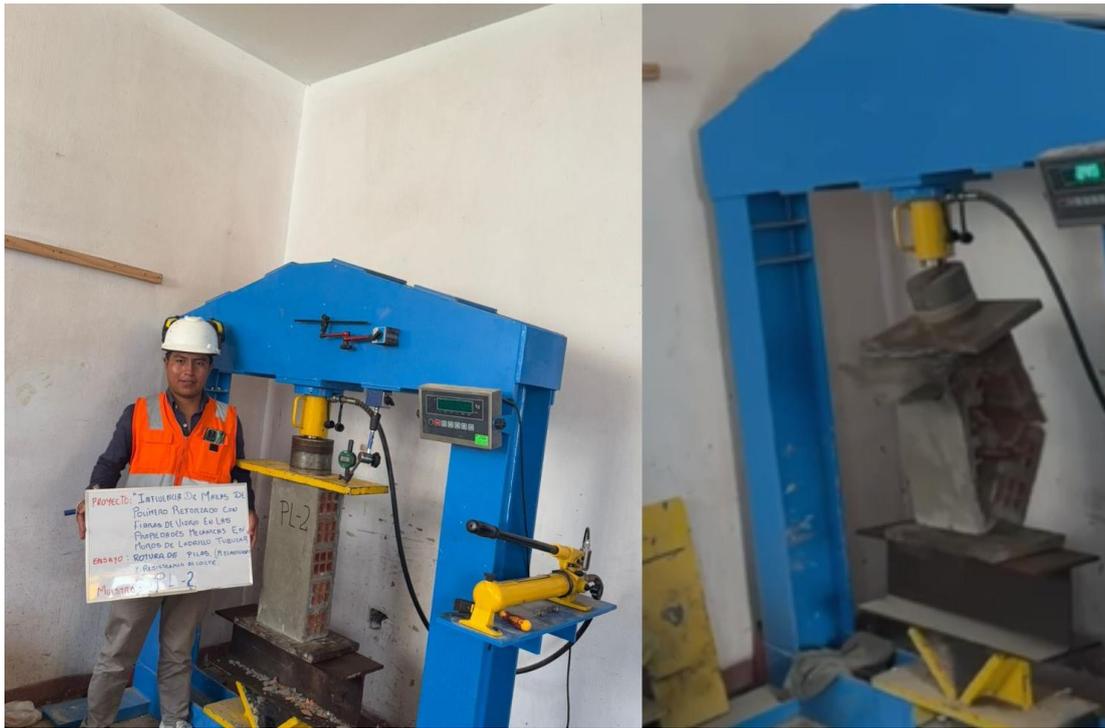
Figura 102. Ensayo de compresión de pila sin refuerzo (PL-2) en Laboratorio GEOCONTROL PERÚ-Lima. Fuente: Elaboración propia.

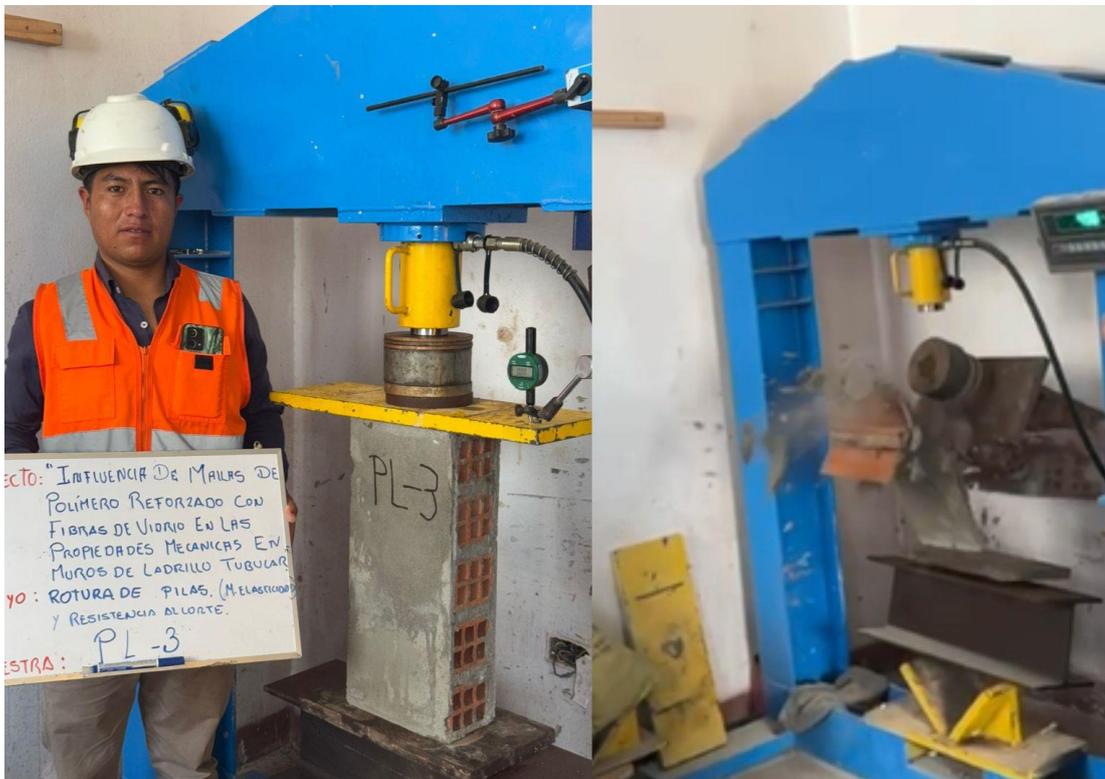
Figura 103. Ensayo de compresión de pila sin refuerzo (PL-3) en Laboratorio GEOCONTROL PERÚ-Lima. Fuente: Elaboración propia.

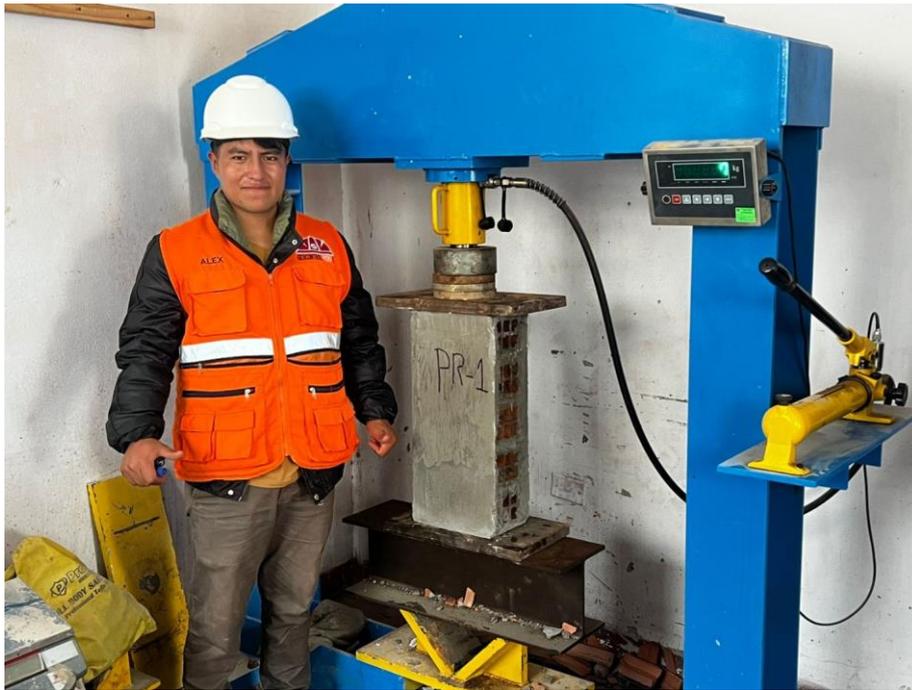
Figura 104. Ensayo de compresión de pila con refuerzo (PR-1) en Laboratorio GEOCONTROL PERÚ-Lima. Fuente: Elaboración propia.

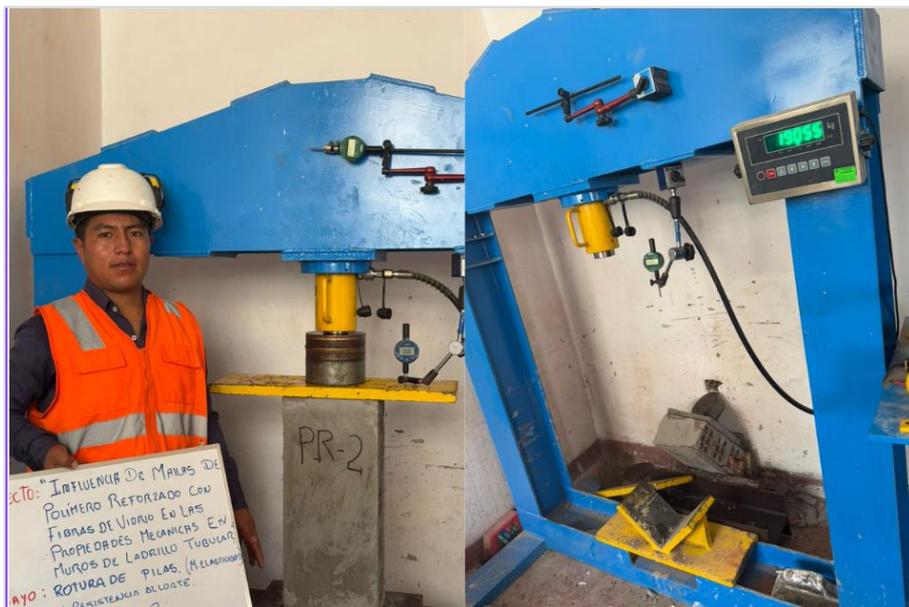
Figura 105. Ensayo de compresión de pila con refuerzo (PR-2) en Laboratorio GEOCONTROL PERÚ-Lima. Fuente: Elaboración propia.

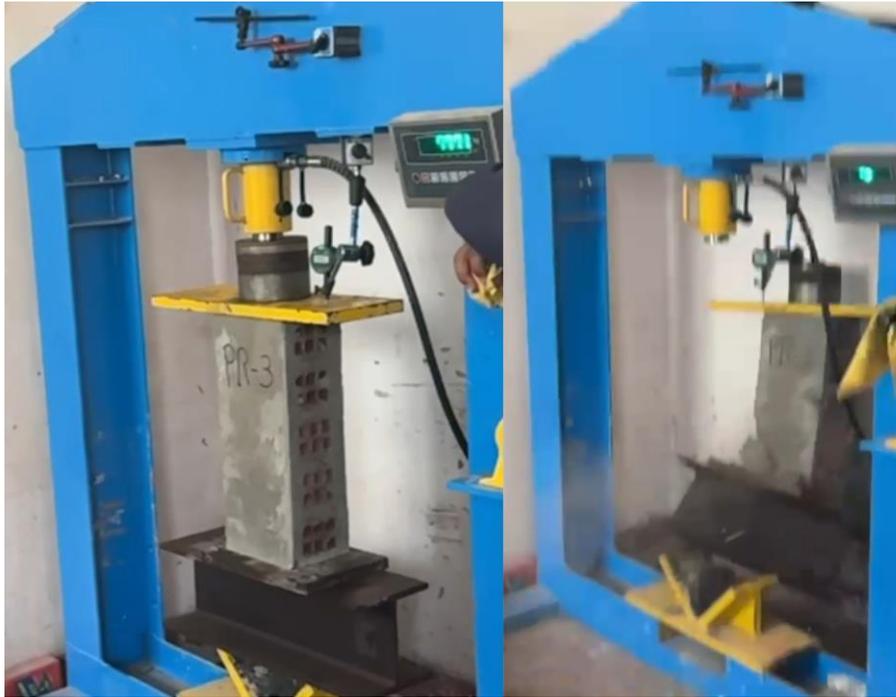
Figura 106. Ensayo de compresión de pila con refuerzo (PR-3) en Laboratorio GEOCONTROL PERÚ-Lima. Fuente: Elaboración propia.

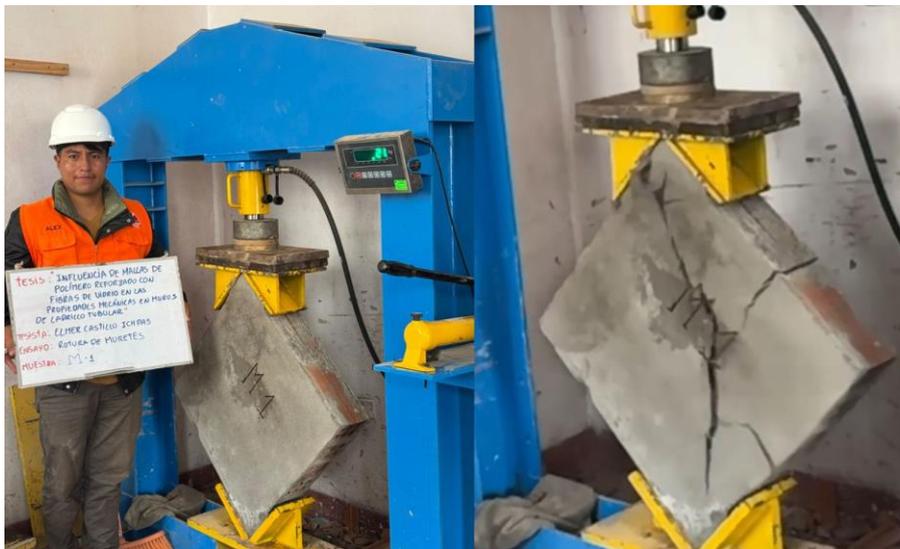
Figura 107. Ensayo de compresión diagonal en murete sin refuerzo (M-1) en Laboratorio GEOCONTROL PERÚ-Lima. Fuente: Elaboración propia.

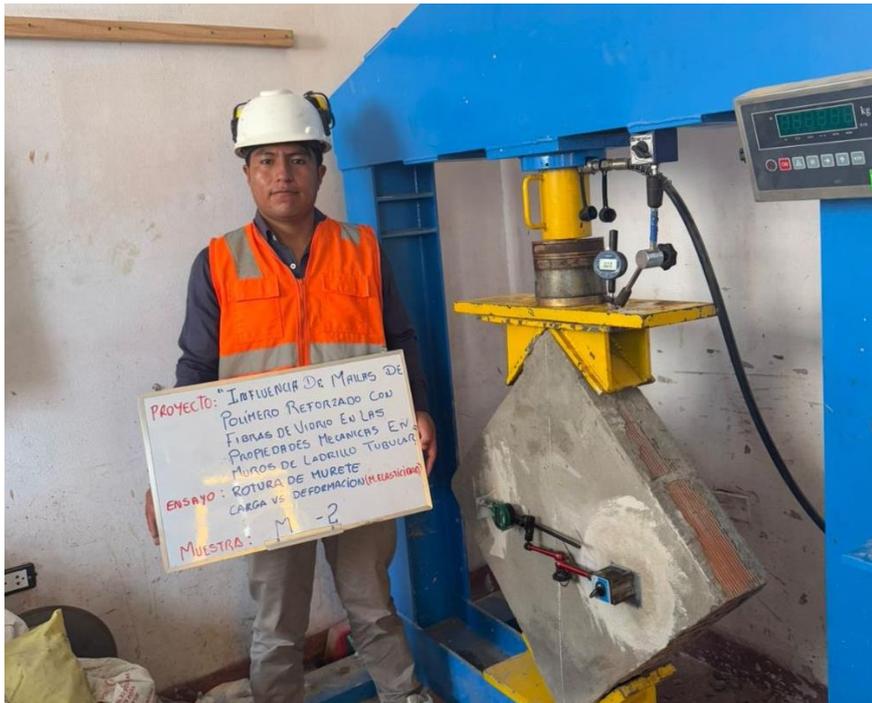
Figura 108. Ensayo de compresión diagonal en murete sin refuerzo (M-2) en Laboratorio GEOCONTROL PERÚ-Lima. Fuente: Elaboración propia.

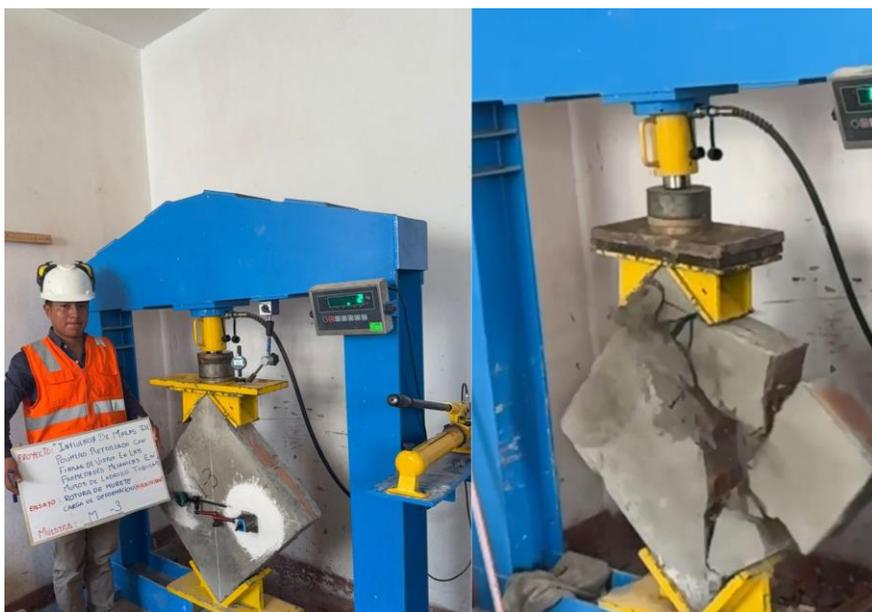
Figura 109. Ensayo de compresión diagonal en murete sin refuerzo (M-3) en Laboratorio GEOCONTROL PERÚ-Lima. Fuente: Elaboración propia.

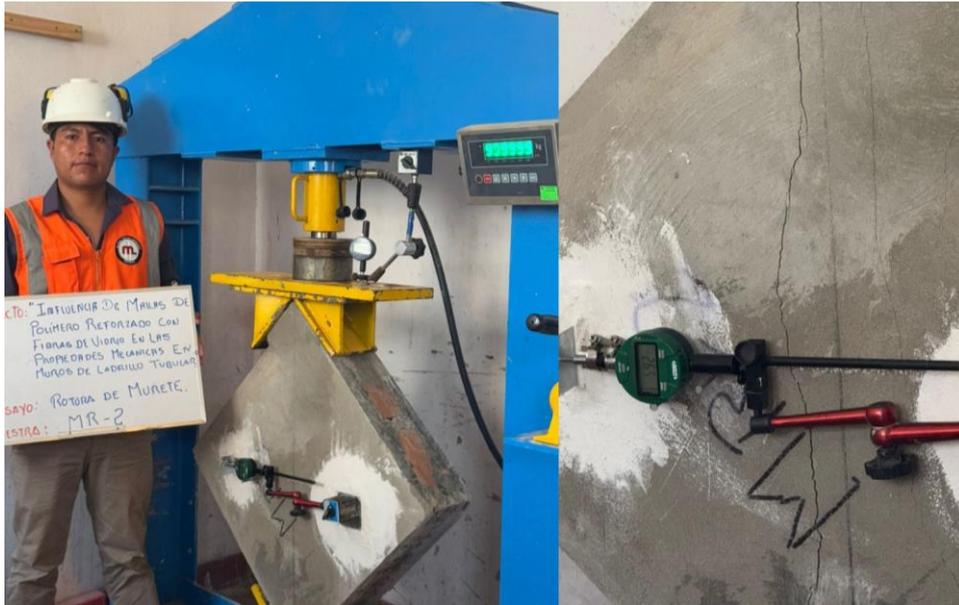
Figura 110. Ensayo de compresión diagonal en muretes con refuerzo (MR-1 y MR-2) en Laboratorio GEOCONTROL PERÚ-Lima. Fuente: Elaboración propia.

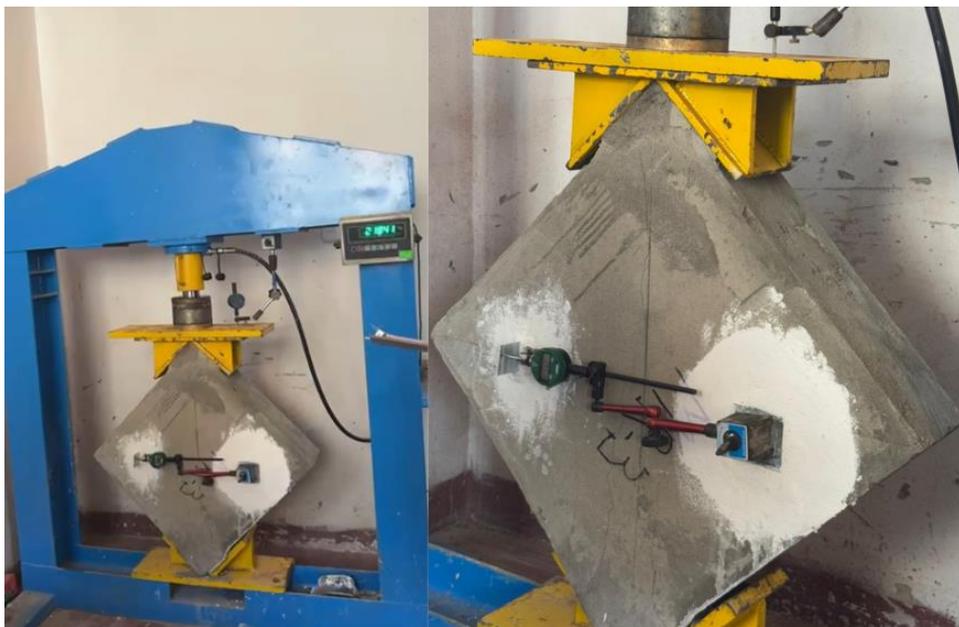
Figura 111. Ensayo de compresión diagonal en muretes con refuerzo (MR-3) en Laboratorio GEOCONTROL PERÚ-Lima. Fuente: Elaboración propia.
