Escuela Académico Profesional de Ingeniería Civil

Trabajo de Suficiencia Profesional

Mejoramiento del servicio educativo inicial, primaria y secundaria de la Institución Educativa Ciudad de Dios, distrito de Yura-Arequipa II etapa

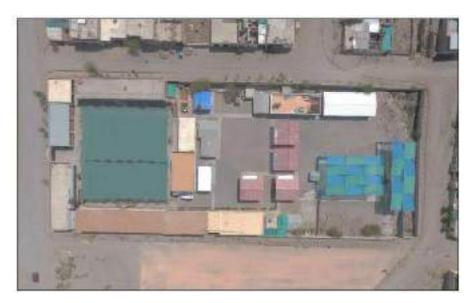
Figura 4. Planimetría antes de la intervención

Se verificó que el patio de honor necesitaba cambiar su cobertura metálica, donde se contempla la demolición de todos sus elementos. Asimismo, el ingreso a la institución educativa estaba deteriorada.

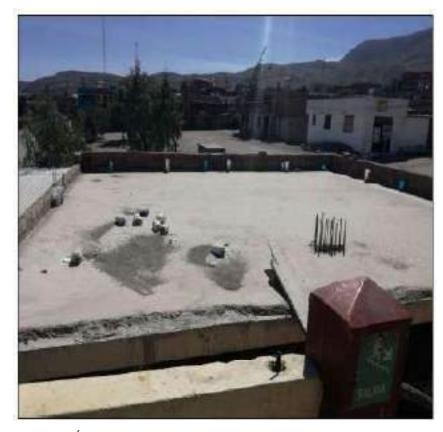
Figura 6. Área para construcción de talleres

En la Figura N.º 6 se muestra el techo de la edificación existente correspondiente a talleres, el mismo que según el expediente técnico inicial contemplaba la ampliación de un segundo nivel, sin embargo, se observaron deficiencias en la construcción (autoconstrucción) y se evaluó la posible demolición de toda esta infraestructura, en conjunto con una edificación contigua.

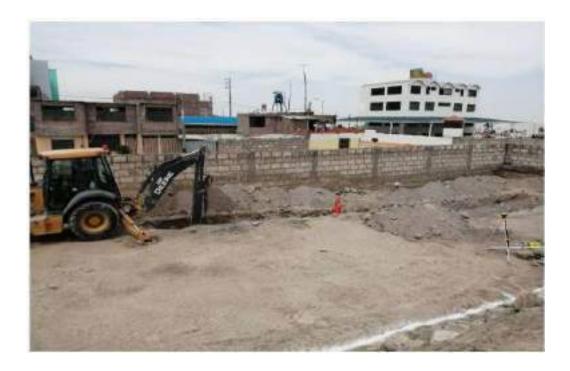
Figura 31. Excavación de zanjas para cimentación en bloque de comedores

Se realizó el trazado y excavación en el área de comedores, según dimensiones dadas en el plano del proyecto.

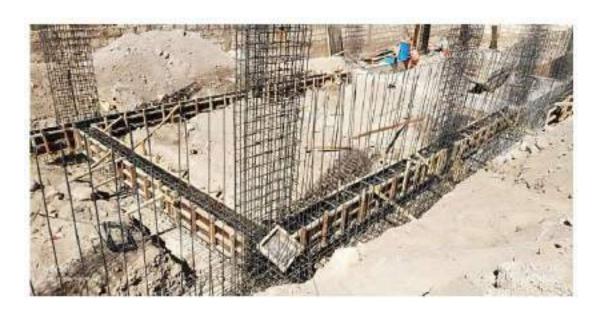
Figura 35. Habilitación y colocación de acero en vigas de cimentación en bloque de comedores

Se eliminó la habilitación de acero en zapatas y placas, solicitadas según planos del proyecto.

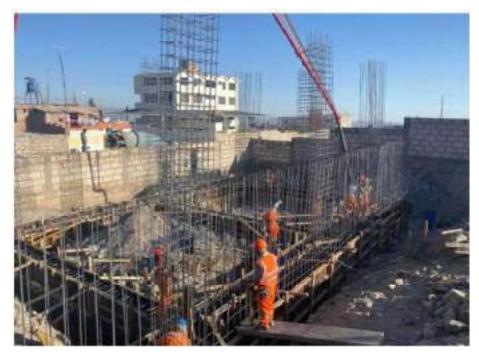
Figura 36. Armado de acero y encofrado en vigas y zapatas

Después de realizar el movimiento de tierras, se procedió el armado de acero y el encofrado en vigas y zapatas, teniendo en cuenta los planos del proyecto. A su vez, se realizó el estudio de mecánica de suelos para corroborar la capacidad portante del terreno, obteniendo un resultado favorable de σt =1.90 kgf/cm².

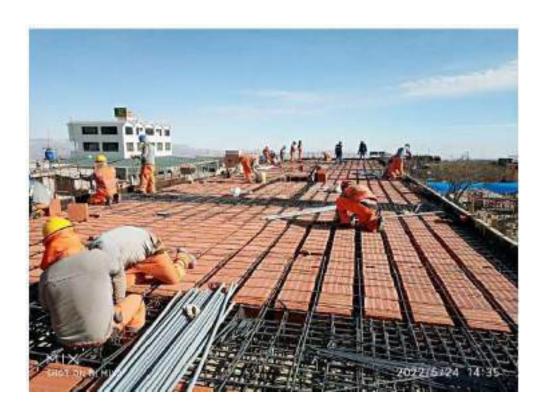
Figura 48. Ladrillo y aligerado en comedores (segundo nivel)

Se colocó de ladrillo de techo 15 x 30 x 30 con raya pirámide en comedores.

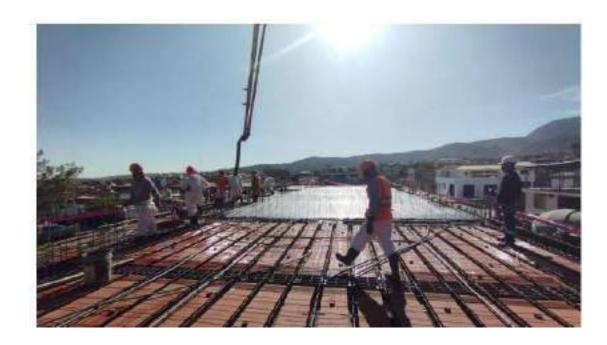
Figura 49. Concreto en comedores (segundo nivel)

Se hizo el vaciado de concreto premezclado F'C=210 kg/cm² en muros reforzados del segundo nivel del sector de comedores.

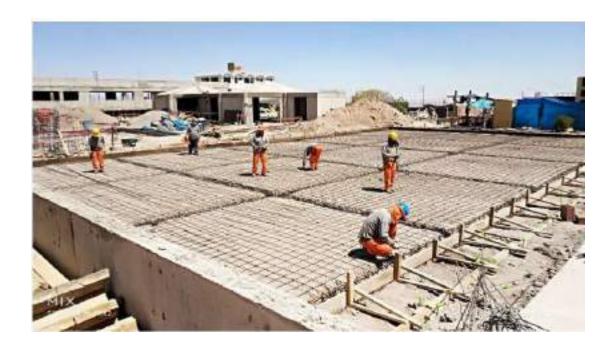
Figura 53. Habilitación y colocación de acero, encofrado en losa deportiva

Según planos del proyecto, se realizó la colocación de acero (enmallado) y encofrado de la losa deportiva para el vaciado respectivo.

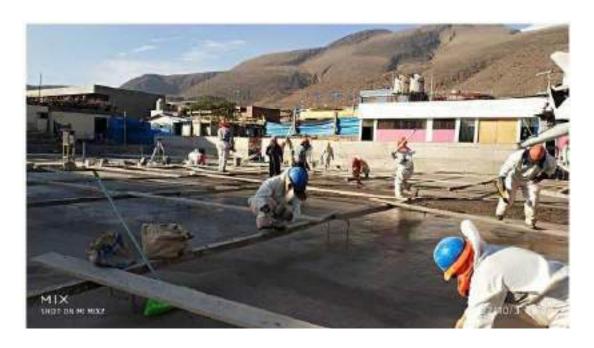
Figura 54. Concreto en losa deportiva

Se procedió a vaciar la losa deportiva con concreto premezclado F'C=210 kg/cm², con una cantidad de 80 m³ aproximadamente.

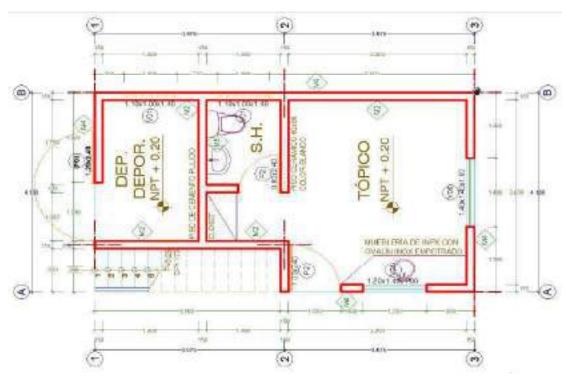
Figura 60. Distribución arquitectónica típica primera planta en tópico y guardianía -bloque 05

De acuerdo con el expediente técnico, fue necesario la construcción de un tópico pues la institución no contaba con los servicios básicos de atención médica para los estudiantes y profesores. En cuanto la guardianía, se fortaleció la seguridad. El área total a intervenir era de 30 m² aproximadamente. En la Figura 60 se presenta la distribución de cada nivel.

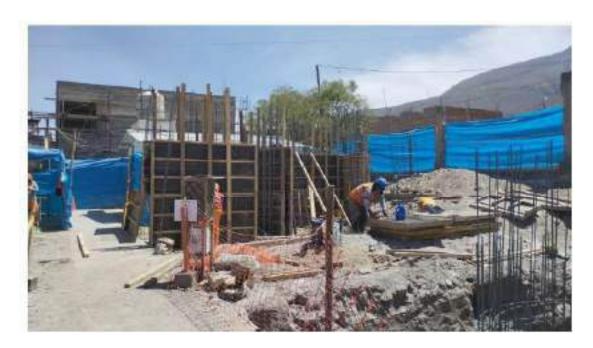
Figura 65. Encofrado de muros de tópico y guardianía

El expediente técnico indicaba muro de concreto armado.

Se realizó el encofrado de los muros con un área de 250 m².

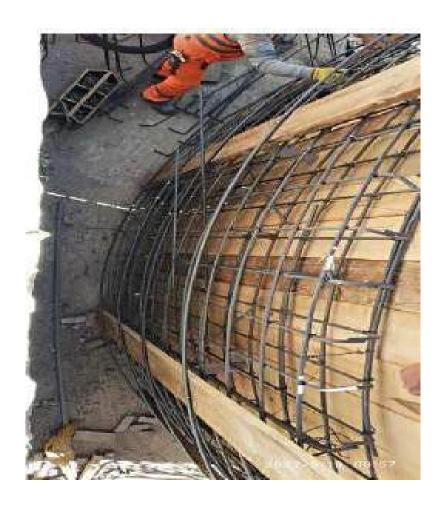
Figura 75. Encofrado de muro de cisterna

Se efectuó el armado de acero para el muro del cisterna y tanque elevado, según planos del proyecto.

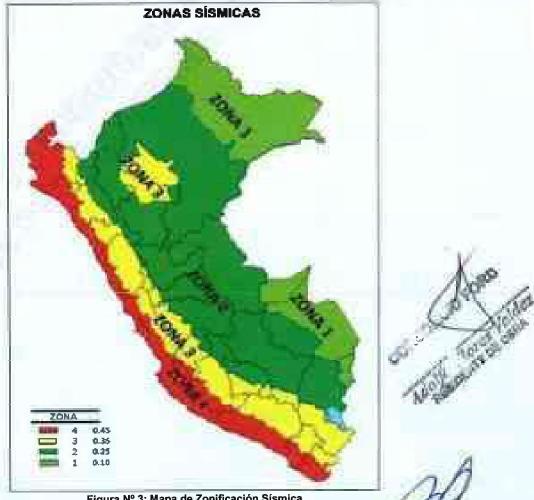
El territorio nacional se considera dividido en cuatro zonas, como se muestra en la Figura N° 1. La zonificación propuesta se basa en la distribución espacial de la sismicidad observada, las características generales de los movimientos sísmicos y la atenuación de éstos con la distancia epicentral, así como en la información neotectónica.
