Tesis

**Análisis de los parámetros geotécnicos de los depósitos de
suelos aluvionales y fluviales ubicados cerca del borde
lacustre en la zona costera de la ciudad de Puno, y su
influencia en la ocurrencia de falla por colapso o licuación,
entre 2022 y 2023**

Kelly Dhayana Fuentes Callata

Puno, 2025

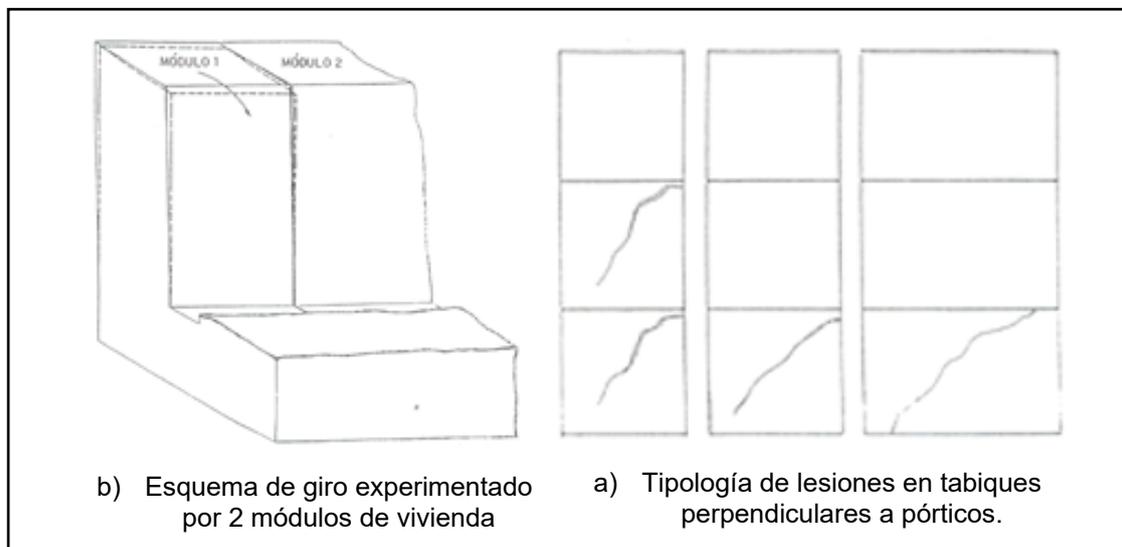
La estructura de un edificio puede verse dañado por los asentamientos del suelo. En la figura 2, demuestra cómo estos daños, principalmente grietas y/o fisuras se asemejan a los provocados por asentamientos diferenciales.

Figura 2. Grietas y fisuras a 45° en edificaciones. Tomado de “El lenguaje de las grietas”, por Serrano A. F., 1998.

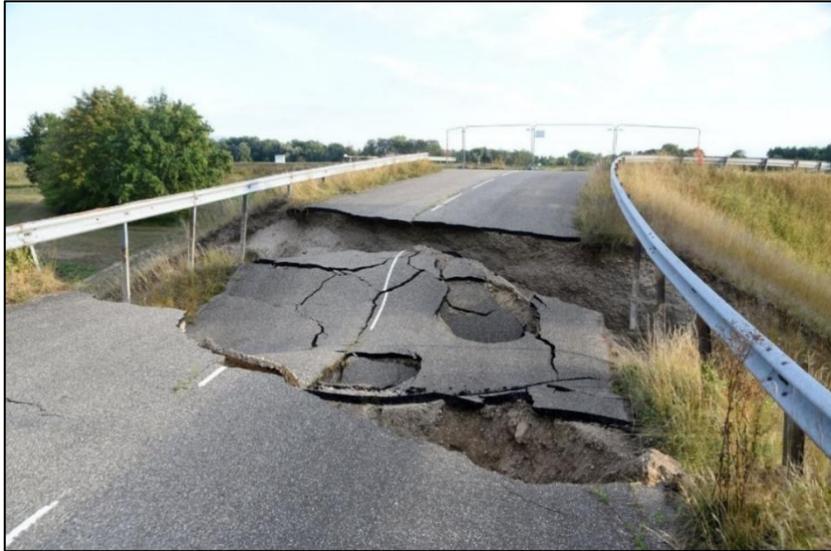
La estructura de estos suelos puede producir asentamientos del terreno los cuales se reflejan sobre infraestructuras, como se observa en la figura 3, son muy evidentes generando daños importantes en vías, líneas férreas, etc.

Figura 3. Deformación en vías a consecuencia de un colapso de suelo, tomado de “vía colapsa a la salida de Fort-Louis”, por Antoine Cazabonne,2020.

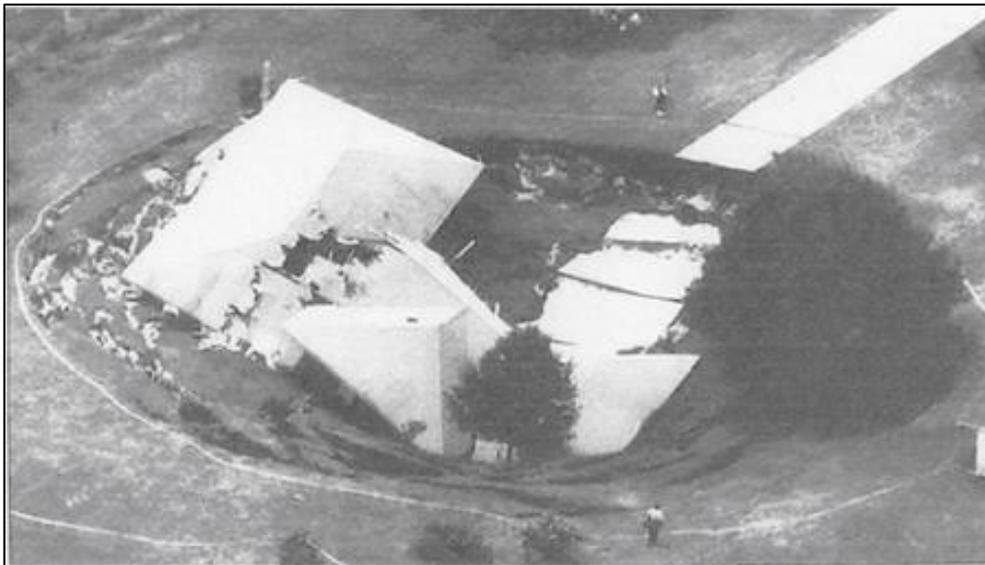
En casos extraordinarios el colapso de suelos, puede tragarse literalmente algunas estructuras, como vemos en la figura 4.

Figura 4. Colapso del terreno y hundimiento de viviendas existentes. Tomado de “Suelos colapsables: conceptos y desarrollo de patologías” por ASEFA seguros, 2009, p. 5.

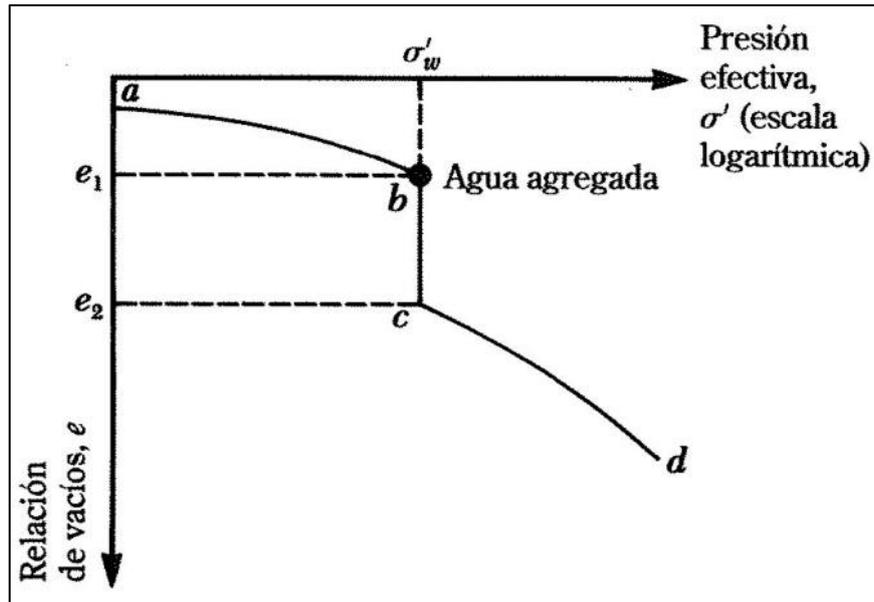
El comportamiento del suelo durante el proceso de colapso se ilustra en la figura 5. En el tramo a-b, a medida que la carga σ_w aumenta, la relación de vacíos e_1 disminuye. Esto indica que la estructura sufrirá colapso y experimentará una reducción en altura y/o asentamiento mientras se mantiene la misma presión. Agregar agua continuamente llevará a la disolución del agente cementante, lo que provocará disminución adicional en la relación de vacíos. Este fenómeno ha sido señalado por Braja Das. (15 p. 728).

Figura 5. Relación de vacíos Vs presión efectiva en suelo colapsable.

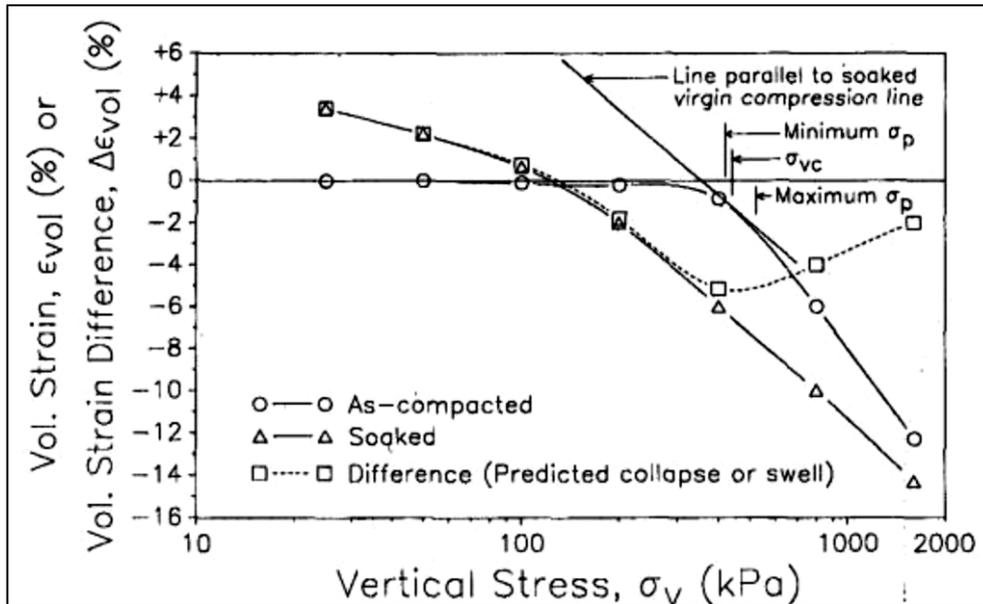
Cuando se comparan las curvas, el colapso observado ocurre a una tensión de 400 Kpa, donde hay una distancia vertical significativa entre las curvas, señalado por Ramírez (10, p. 28).

Figura 6. Curvas de compresión obtenidas de la prueba de doble edómetro. Tomado de “Métodos para identificar suelos colapsables”, por Ramírez, 2021, p. 28.

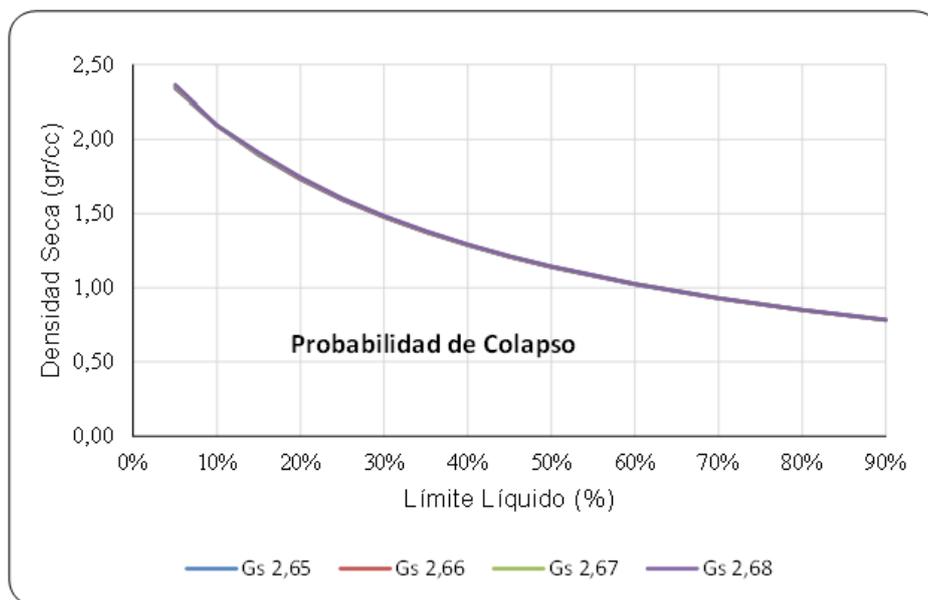
Para identificar los suelos colapsables se puede interpolar en la tabla anterior o simplemente utilizar su representación gráfica que se muestra seguidamente.

Figura 9. Criterios del potencial de colapso, con varias Gravedades Específicas

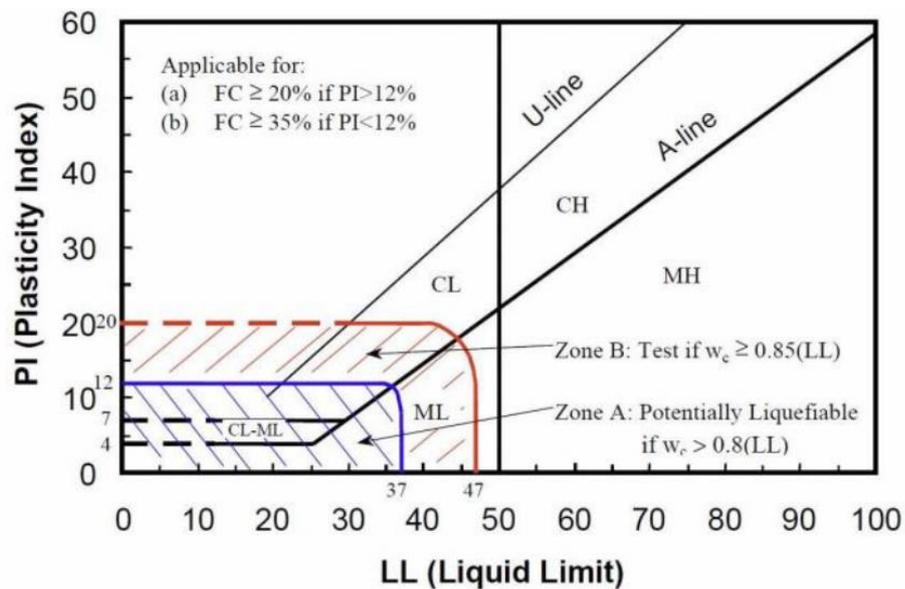
Los suelos se analizarán de acuerdo a dos criterios, el primero es el de susceptibilidad de Seed en el 2003, (figura 10).

Figura 10. Criterio Licuable de Suelo Según Seed 2003

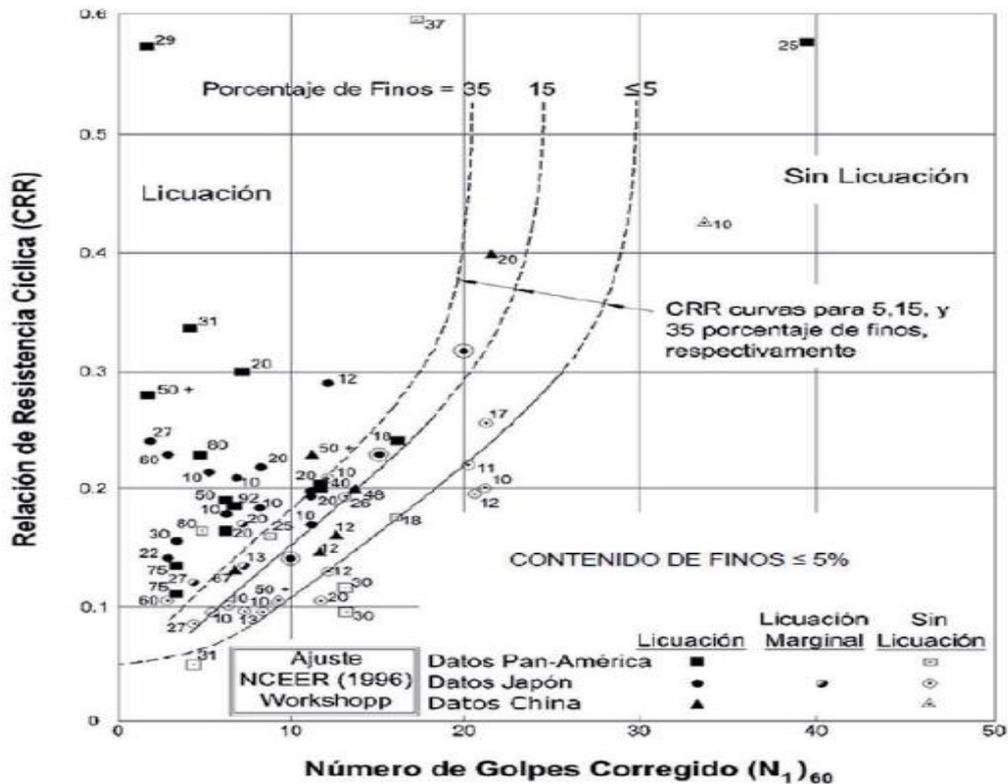
Para la determinar el esfuerzo cortante cíclico normalizado resistente mínimo que produce licuación se utiliza la Figura 12, de la NT E.050 mostrada en la parte inferior.

Figura 12. Curva Simplificada para Calcular el CRR con los valores de $(N_1)_{60}$
Fuente: Norma Técnica Peruana E.050.

La grafica 10, fue formulada en ecuación por Seed – Idriss en 1.988, corregida posteriormente por Youd y otros en el 2001, entre los cuales se encuentra Idriss. Posteriormente, Idriss y Boulanger propusieron otra ecuación en 2008. Se presenta las fórmulas a continuación:

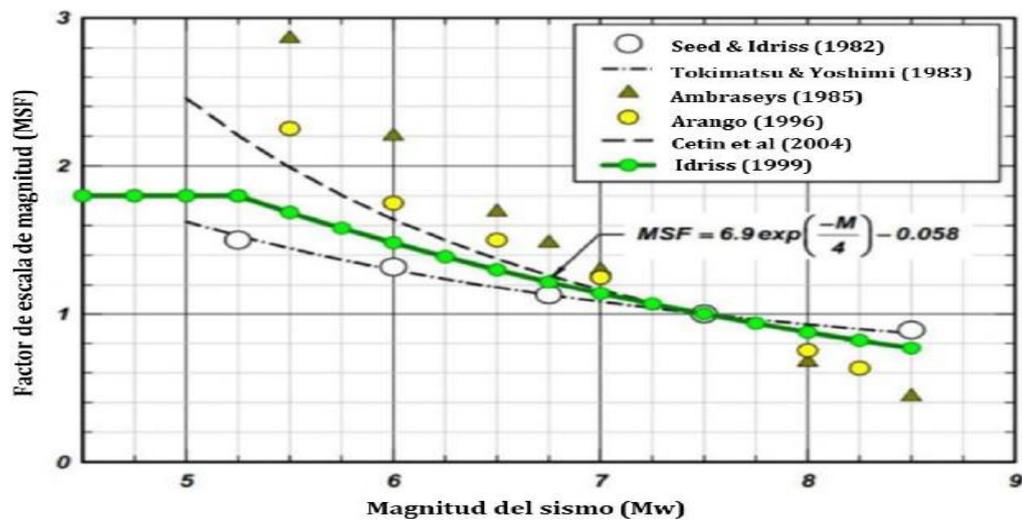
En cuanto al factor de modificación de escala por sismo, se tomó la expresión de Idriss & Boulanger de 1999, (21), por cuanto arroja valores intermedios a las demás expresiones, figura 13.

Figura 13. Variaciones de los Factores MSF
Fuente: Idriss, 2008 (23).

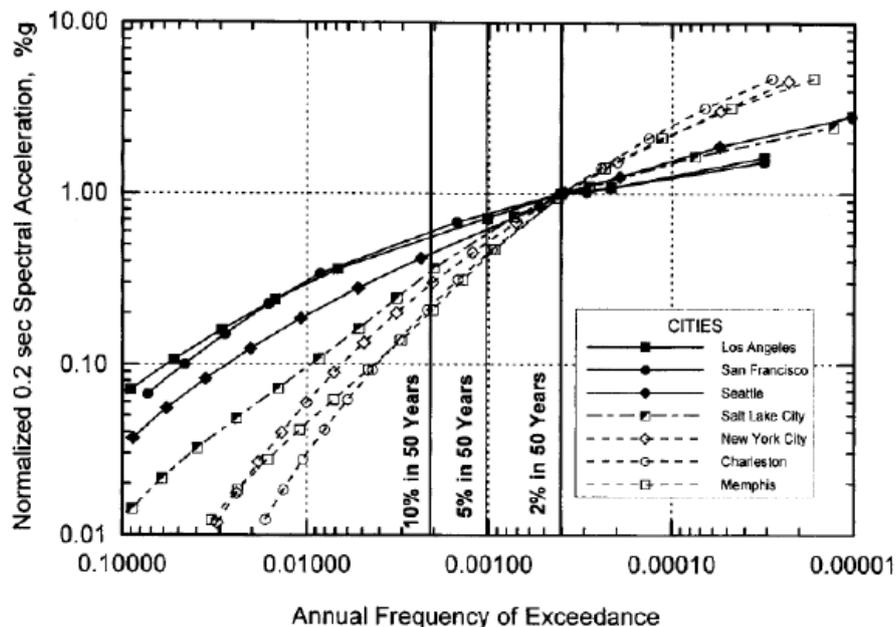
El quinto paso, es mediante la curva entregada por IGP determinar la frecuencia anual de excedencias y llevarla a porcentaje, ya que se tiene el coeficiente de aceleración horizontal máximo que genera el fenómeno de licuación.

Figura 14. Curvas de Riesgo Normalizadas de Ciudades de USA
Fuente: Leyendecker and Frankel, 2000 (24.)

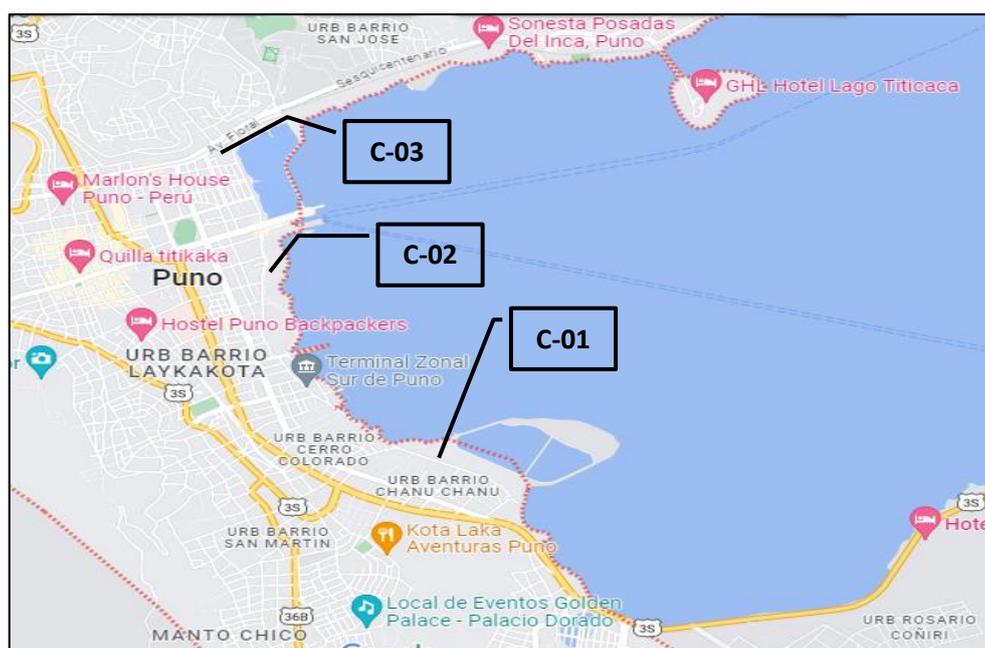
Los estudios de la presente investigación se llevaron a cabo en las zonas con alto riesgo de movimiento de masas en el borde lacustre de la ciudad de Puno. La Figura 17 muestra la ubicación de las calicatas, las cuales están distribuidas en las zonas de muy alto riesgo y riesgo medio del borde lacustre de la ciudad de Puno. Se tomó dos puntos de investigación en la zona de muy alta riesgo, porque tiene mayor área, el cual se tomó como punto de referencia el Malecón (C-02) y la Universidad del Altiplano (C-03), y en la zona de nivel medio solo se consideró un punto el cual se tomó como referencia la Laguna de Oxidación (C-01).

Figura 17. Ubicación de calicatas. Tomado de Google eart.

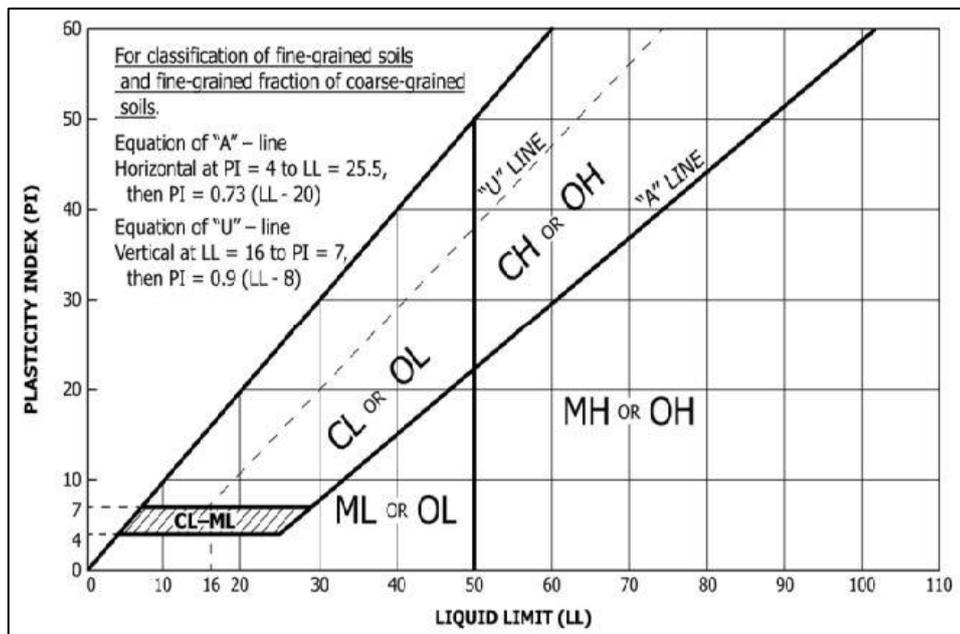
Por otro lado, si el suelo es predominantemente granular (menos del 50% pasa por el tamiz N°200), se evalúa el porcentaje que pasa a través del tamiz N°4 para determinar si es arena (S) o grava (G), según si más o menos del 50% pasa por este tamiz, respectivamente.

Figura 24. Carta de plasticidad. Tomado de "Standard Practice for classification of soils for Engineering Purposes", por la ASTM D2487-17e1, 2020"

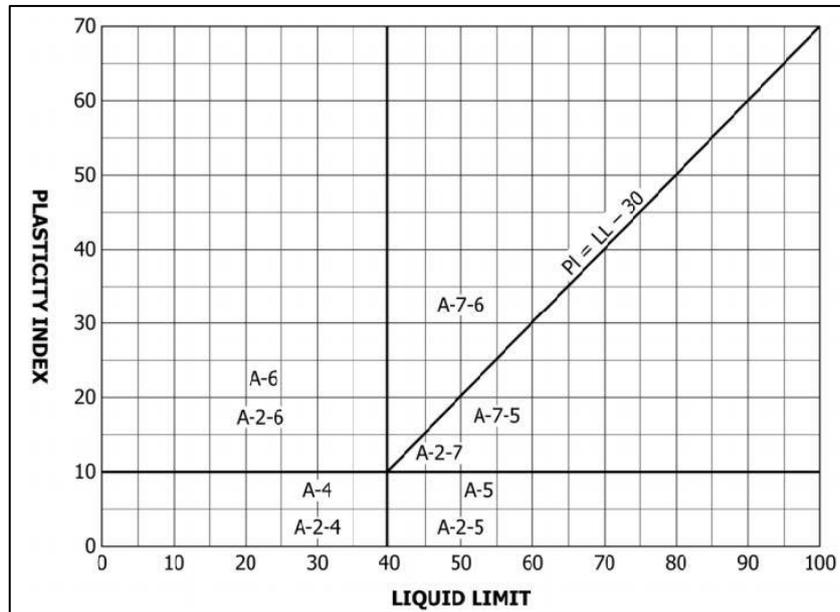
La figura 25 presenta una forma práctica de clasificar los suelos finos y los suelos granulares con presencia de finos utilizando una carta de rangos de índice de plasticidad y límite líquido para una clasificación inmediata.

Figura 25. Ubicación de tipo de suelos en la carta de plasticidad (AASHTO)

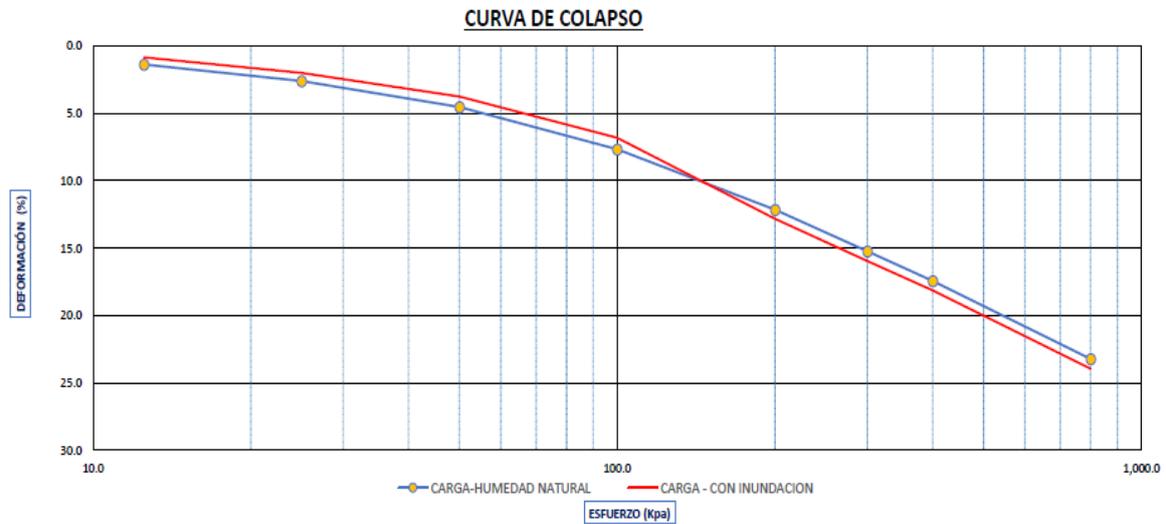
- Laguna de oxidación C-01, M – 01.

Figura 28. Ensayo de colapso – doble edómetro (calicata 01)

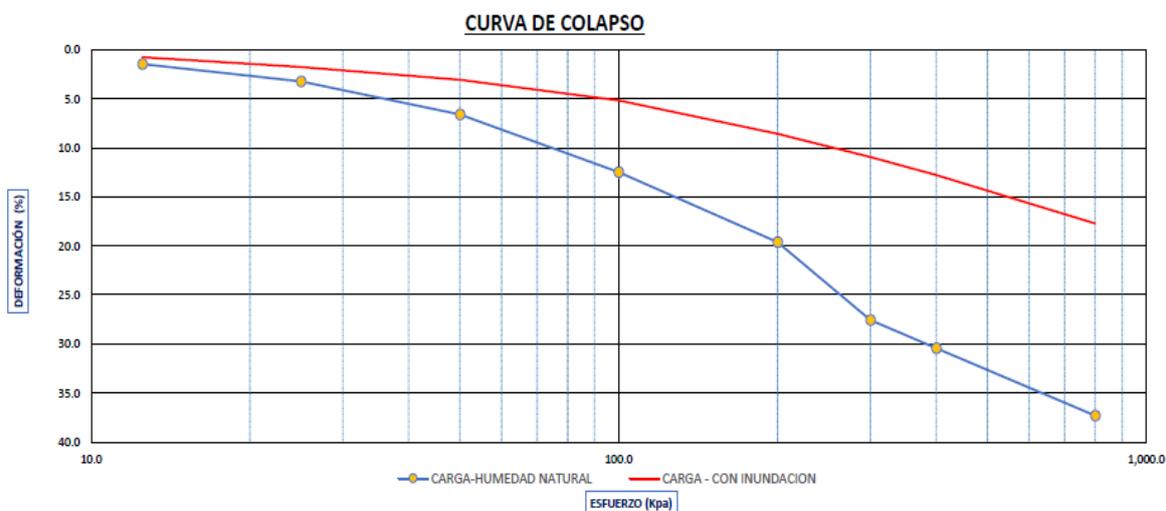
- Malecón C-02, M- 01.

Figura 29. Ensayo de colapso – doble edómetro (calicata 02)

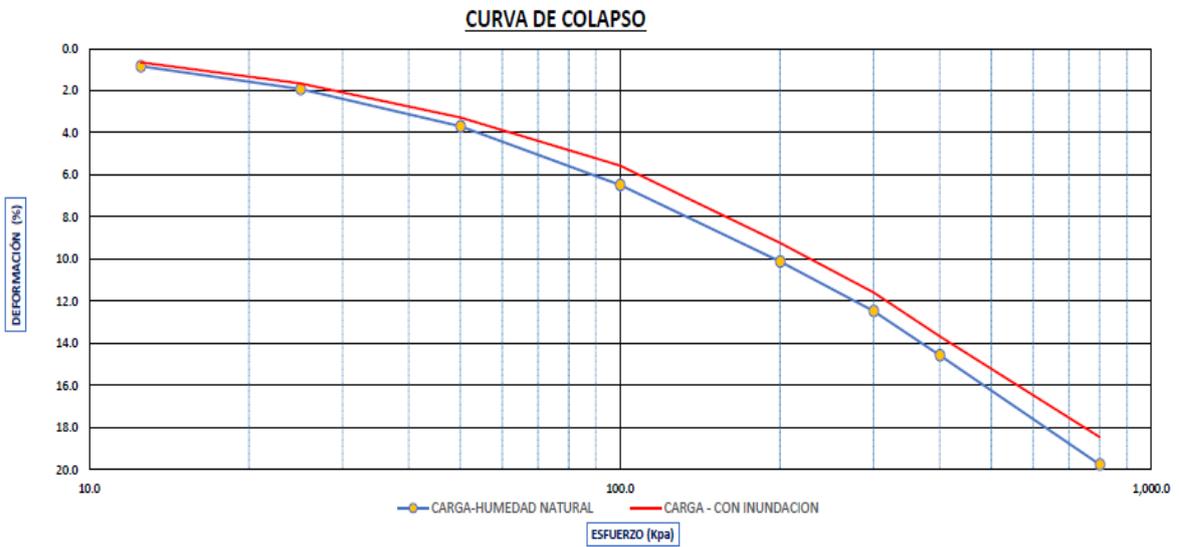
- **Universidad del altiplano C-03, M-01**

Figura 30. Ensayo de colapso – doble edómetro (calicata 03)

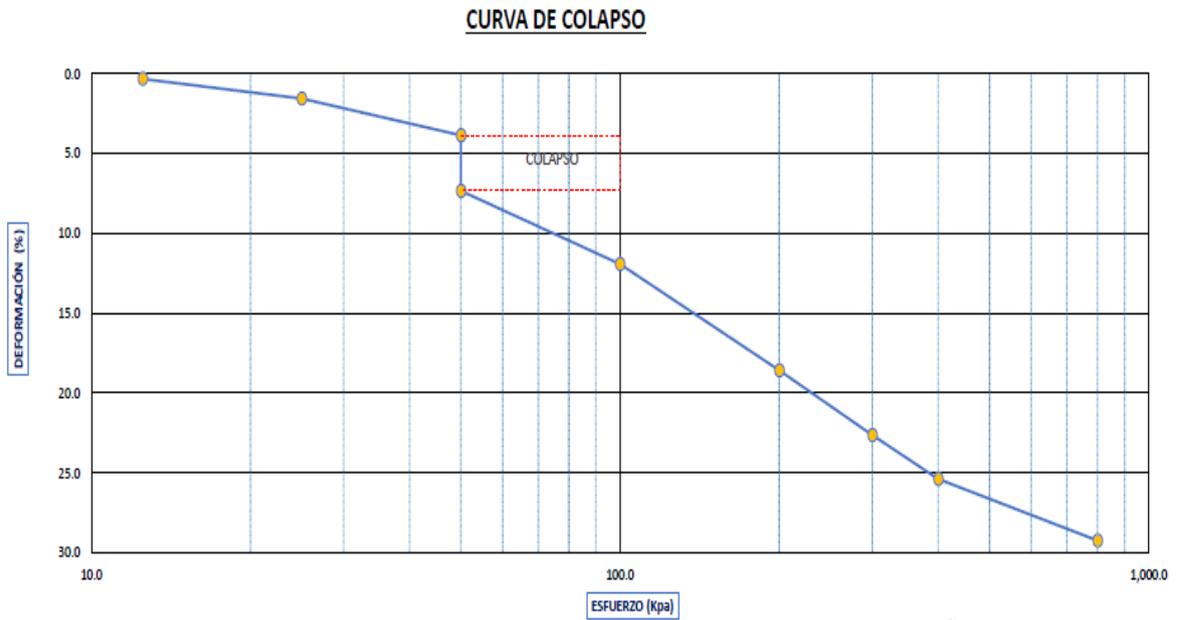
- Laguna de oxidación C-01, M-01.

Figura 31. Ensayo de colapso a 50 Kpa – calicata 01.

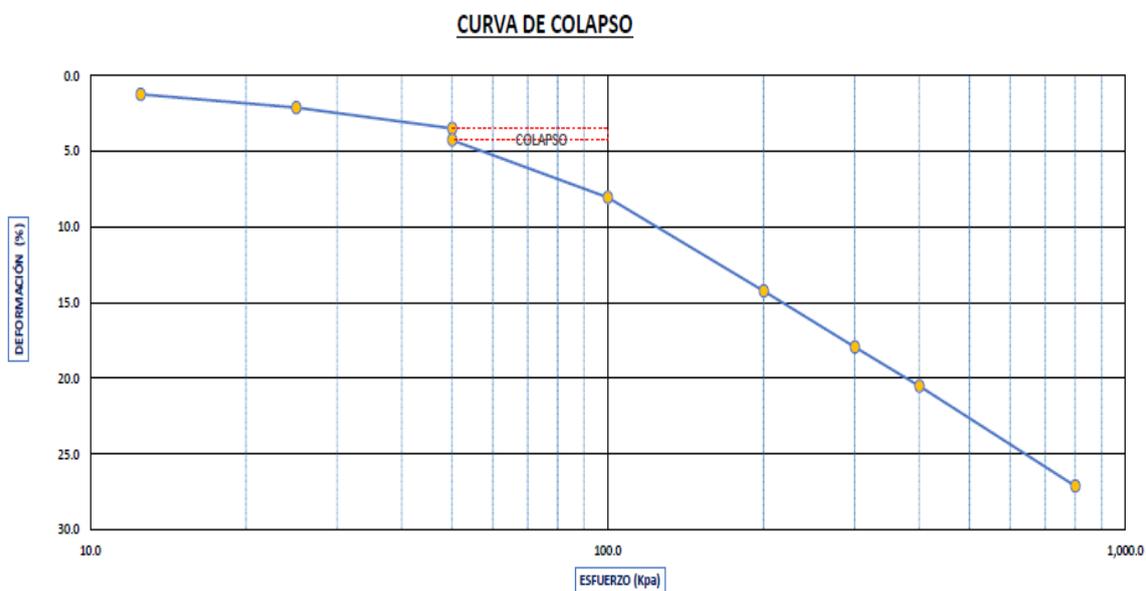
- Malecón C-02, M-01.

Figura 32. Ensayo de colapso a 50 Kpa – calicata 02

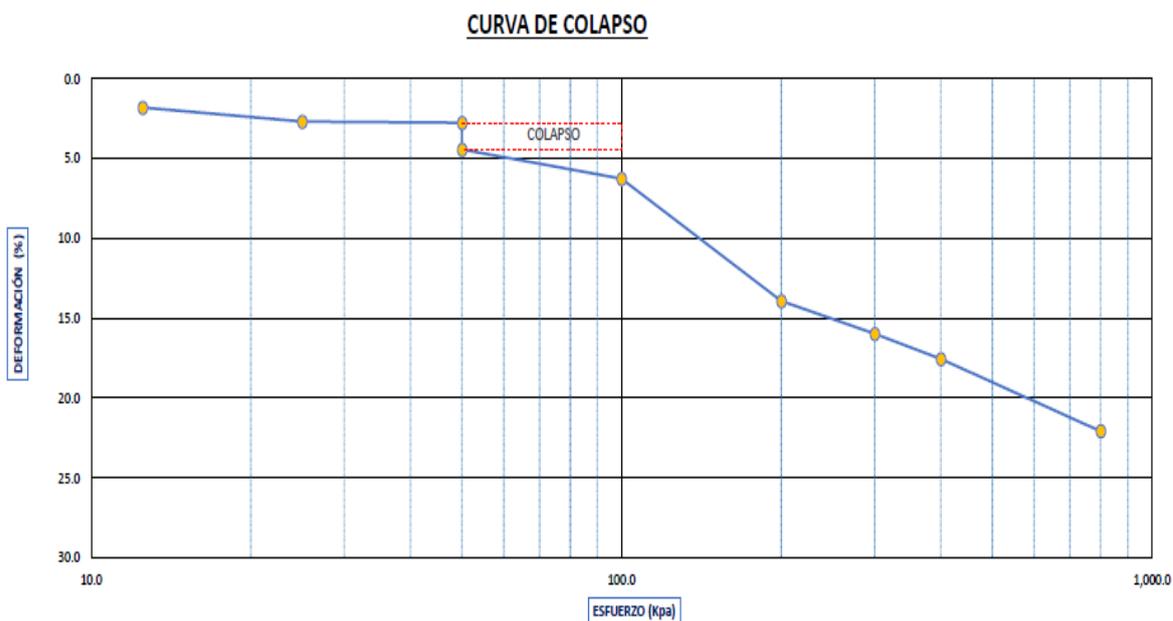
- Universidad del altiplano C-03, M-01

Figura 33. Ensayo de colapso a 50 Kpa – calicata 03

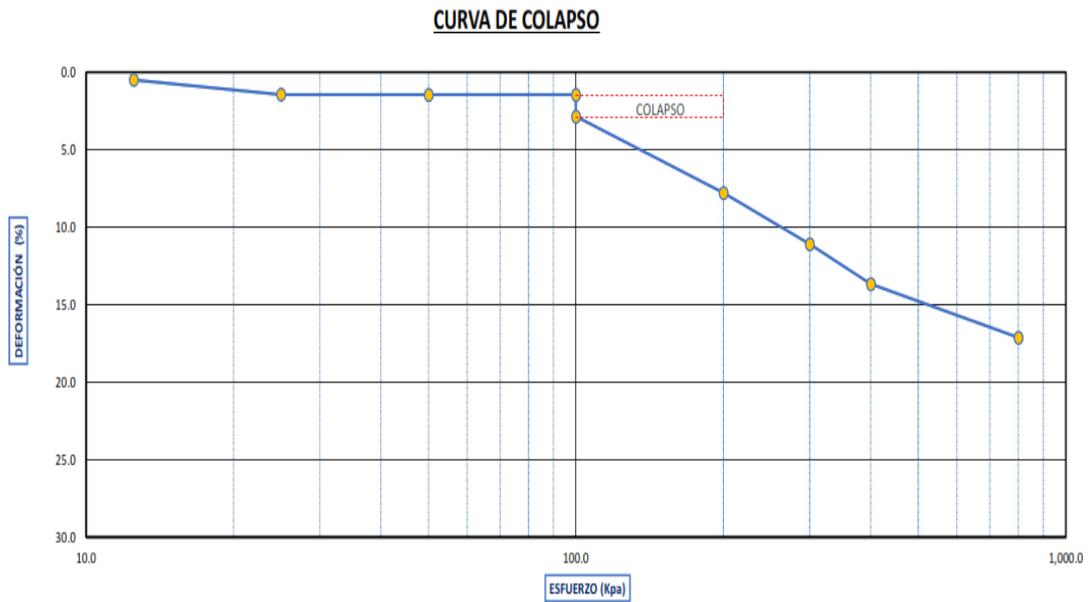
Laguna de oxidación C-01, M-01.

Figura 34. Ensayo de colapso a 100 Kpa – calicata 01

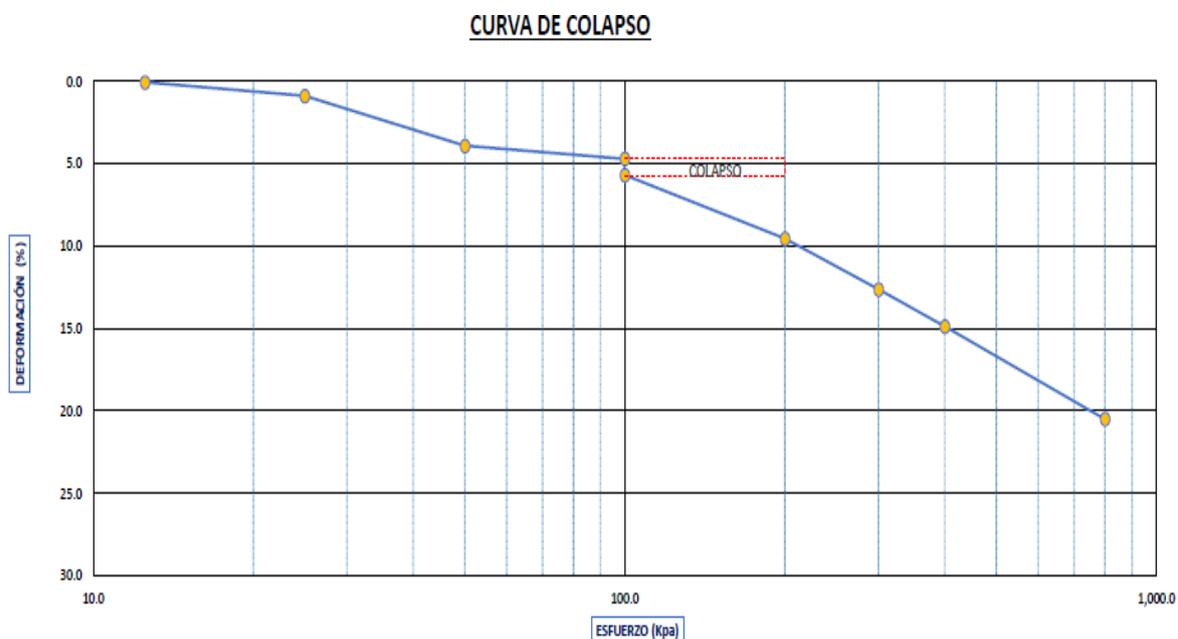
- Malecón C-02, M-01.

Figura 35. Ensayo de colapso a 100 Kpa – calicata 02

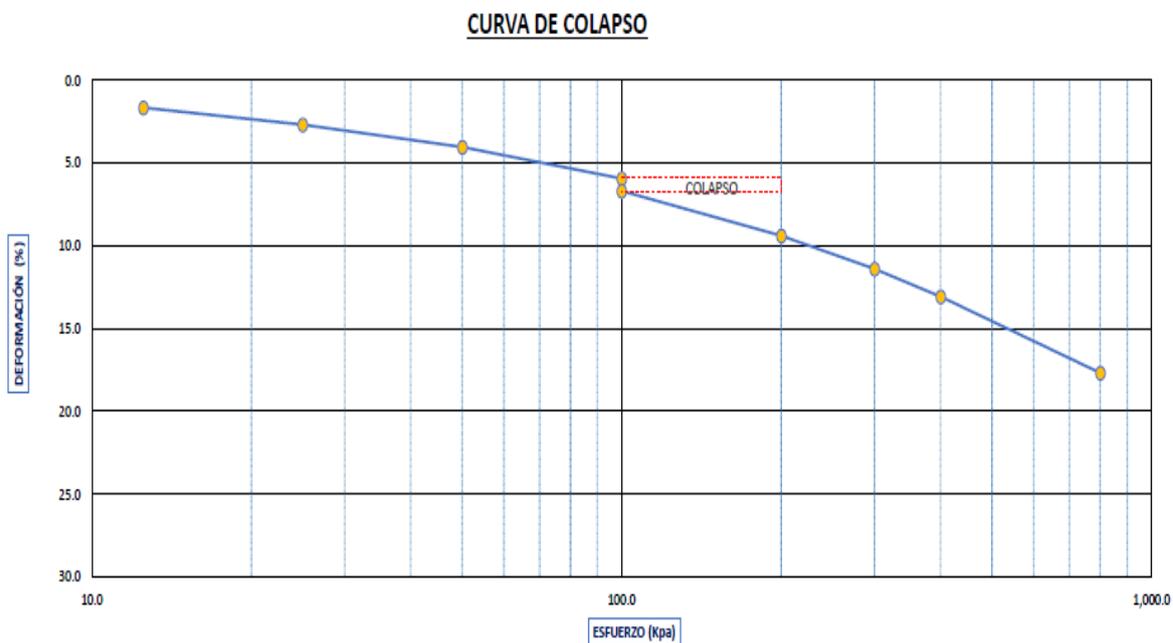
- Universidad del altiplano C-03, M-01

Figura 36. Ensayo de colapso a 100 Kpa – calicata 03

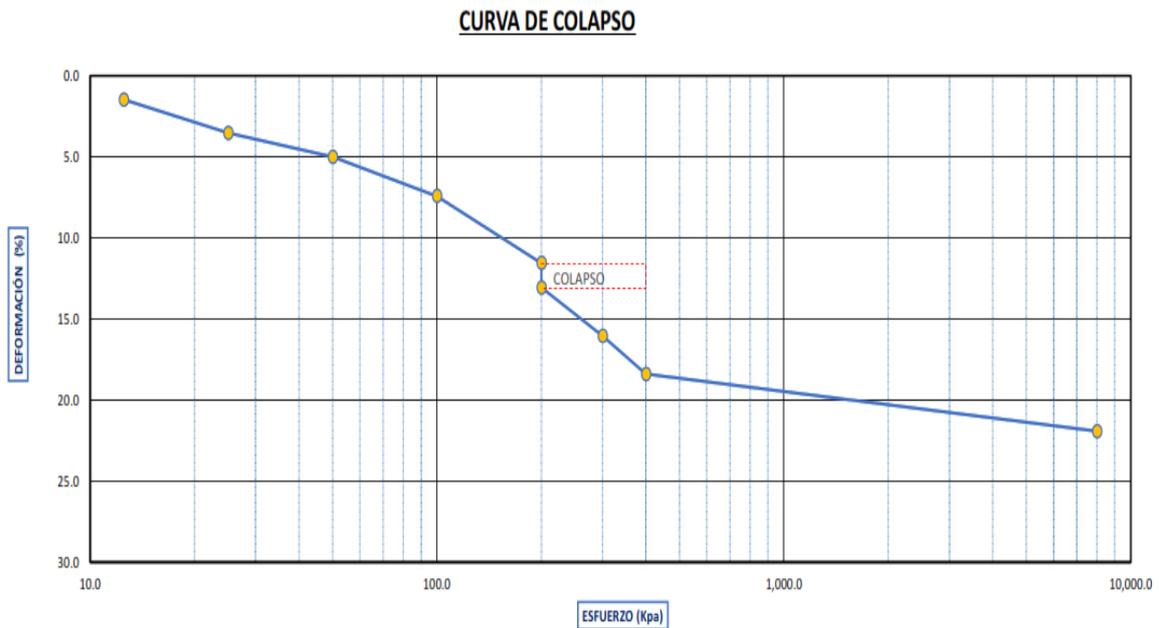
- Laguna de oxidación C-01, M-01

Figura 37. Ensayo de colapso a 200 Kpa – calicata 01.

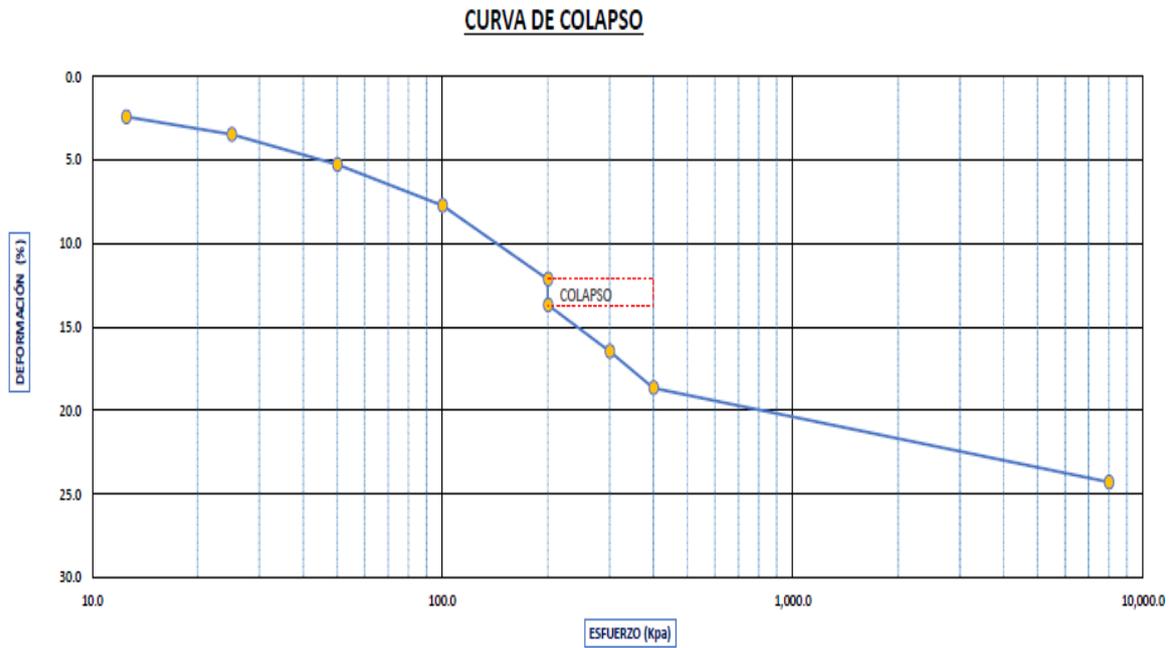
- Malecón C-02, M-01

Figura 38. Ensayo de colapso a 200 Kpa – calicata 02.

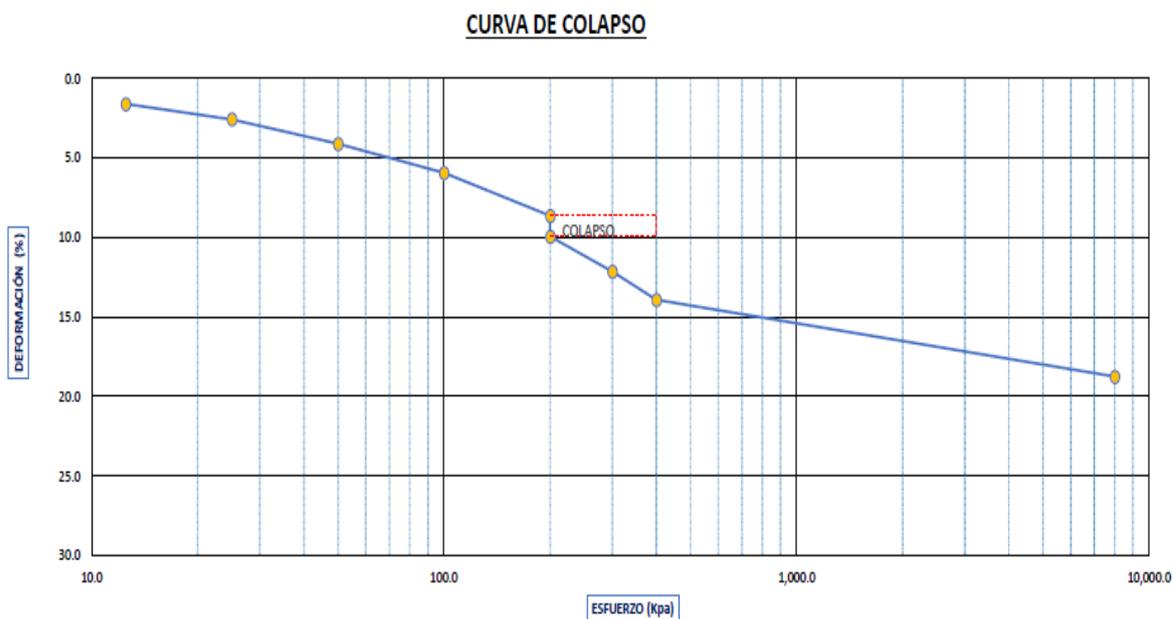
- Universidad del altiplano C-03, M-01

Figura 39. Ensayo de colapso a 200 Kpa – calicata 03.

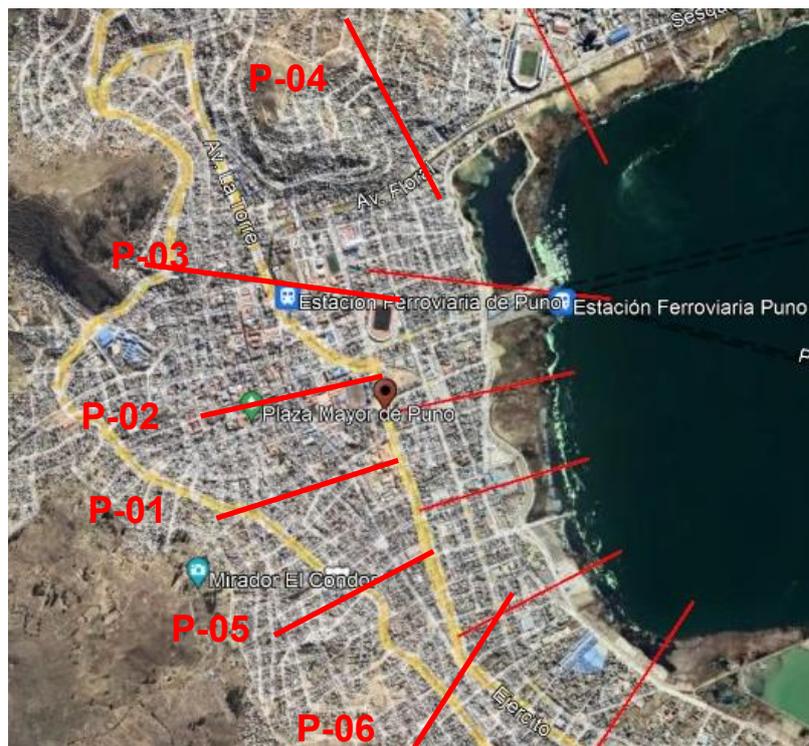
Con la finalidad de estimar la profundidad del nivel freático en la zona cercana al lago, se procedió a través de la herramienta de establecer rutas y elaborar perfiles de Google Earth a definir 6 perfiles a lo largo de la costa, lo cuales se muestran a continuación.

Figura 40. Ruta de los Perfiles Alrededor de la Costa.
Fuente: Imagen de Google Earth.

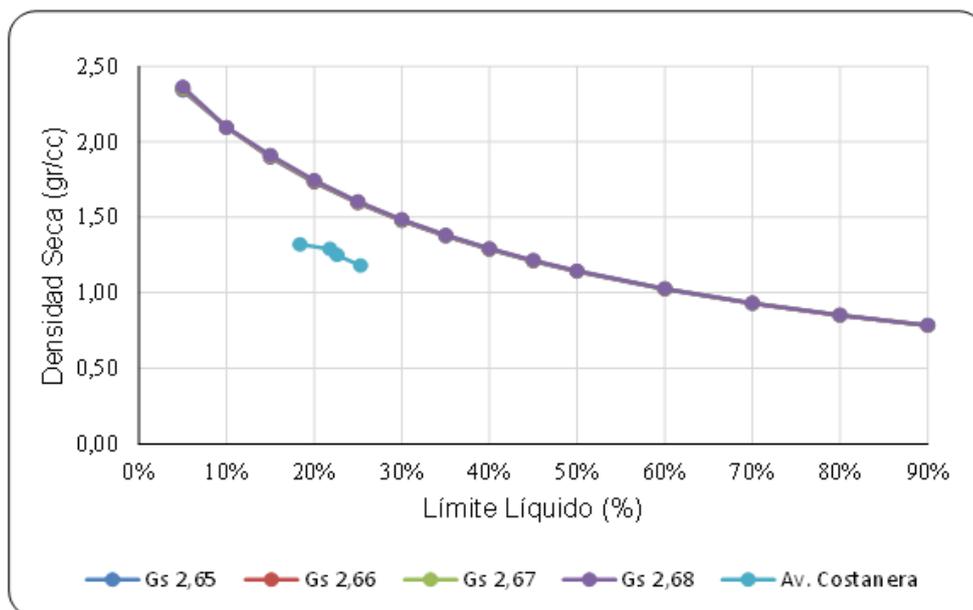
Se representa los valores en la gráfica de potencial de colapso, de acuerdo a la NT E.050, observándose que todos los estratos se encuentran del lado de susceptibilidad a presentar colapso.

Figura 50. Susceptibilidad al Colapso Suelos, Av. Costanera
Fuente: Norma Técnica Peruana. E.050

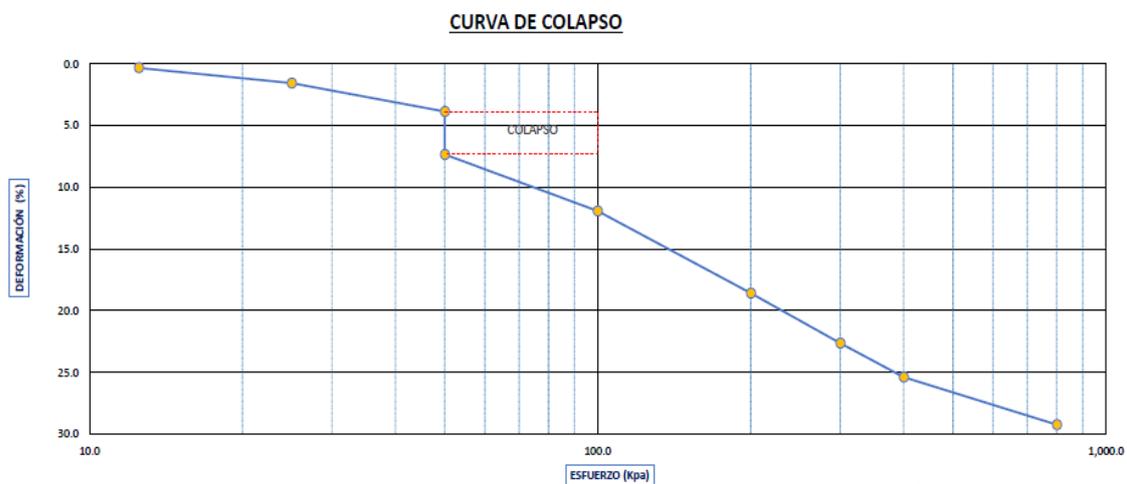
En la figura 52, se observa que el suelo presenta un cambio de volumen al incremento de agua y aplicando una carga vertical de 50 Kpa, el cual se obtuvo el potencial de colapso de 3.5% catalogado como “moderado”, según la Norma Técnica Peruana (NTP) y la Norma ASTM.

Figura 52. Ensayo de colapso a 50 Kpa -calicata 01.

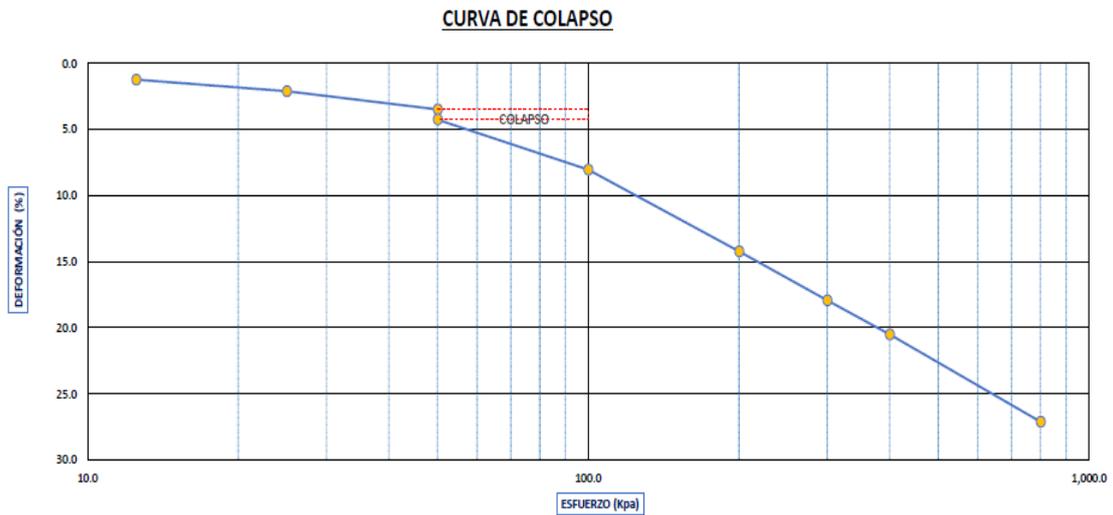
En la figura 53, observamos que el suelo presenta un cambio de volumen al incremento de agua y aplicando una carga vertical de 50 Kpa, en donde se obtuvo el potencial de colapso de 0.8 % catalogado como “ligero”, según la NTP y ASTM.

Figura 53. Ensayo de colapso a 50 Kpa – calicata 02.

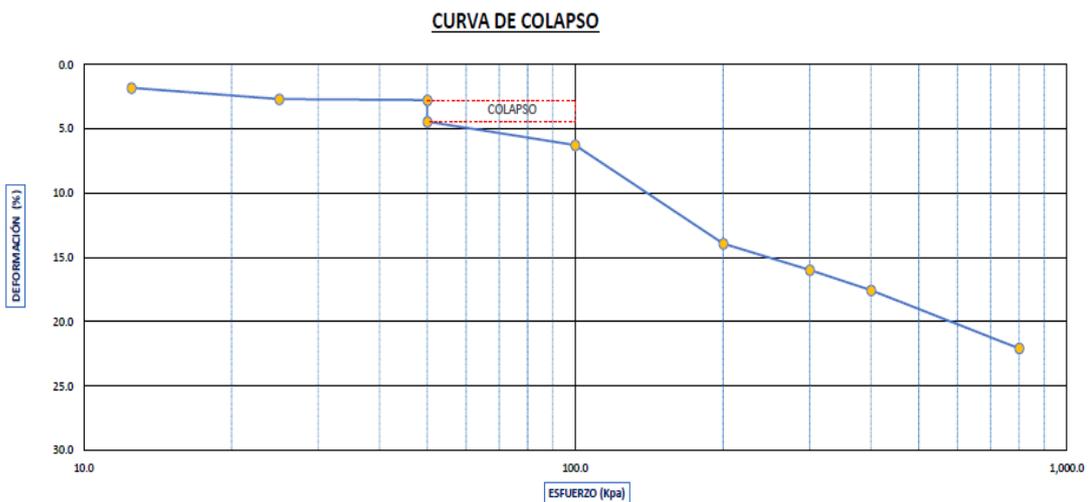
En la figura 54, observamos que el suelo presenta un cambio de volumen al incremento de agua y aplicando una carga vertical de 50 Kpa, en donde se obtuvo el potencial de colapso de 1.7 % catalogado como “ligero”, según la NTP y ASTM.

Figura 54. Ensayo de colapso a 50 Kpa – calicata 03.

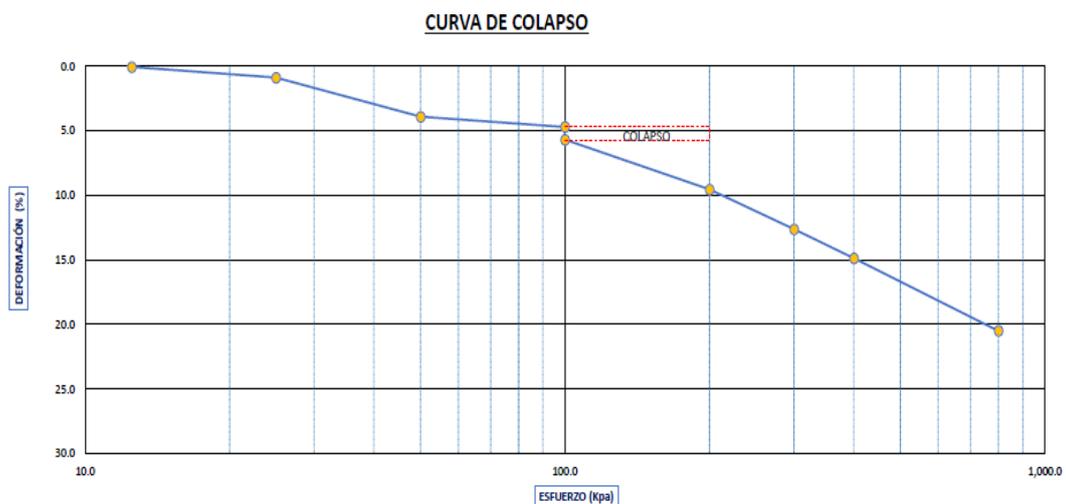
En la figura 56, se observa que el suelo presenta un cambio de volumen al incremento de agua y aplicando una carga vertical de 100 Kpa, el cual se obtuvo el potencial de colapso de 1.0 % catalogado como “ligero”, según la NTP y ASTM.

Figura 56. Ensayo de colapso a 100 Kpa – calicata 02

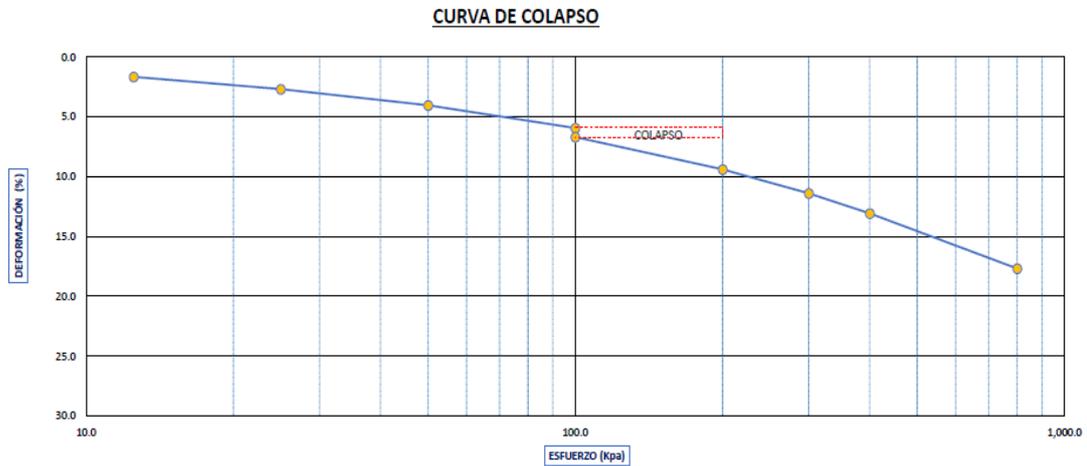
En la figura 57, se observa que el suelo presenta un cambio de volumen al incremento de agua y aplicando una carga vertical de 100 Kpa, el cual se obtuvo el potencial de colapso de 0.8 % catalogado como “ligero”, según la NTP y ASTM.

Figura 57. Ensayo de colapso a 100 Kpa – calicata 03.

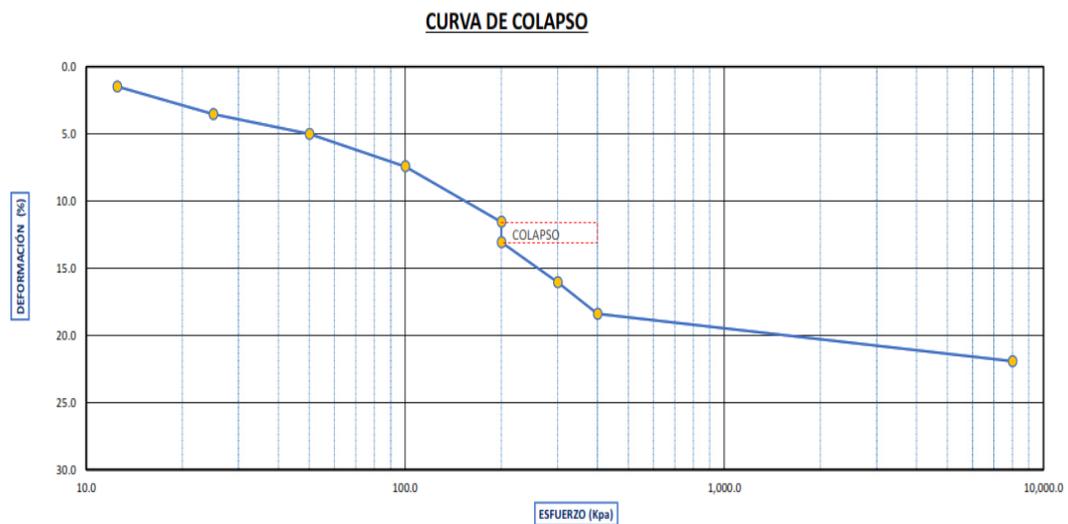
En la figura 58, se observa que el suelo presenta un cambio de volumen al incremento de agua y aplicando una carga vertical de 200 Kpa, el cual se obtuvo el potencial de colapso de 1.5 % catalogado como “ligero”, según la NTP y ASTM.

Figura 58. Ensayo de colapso a 200 Kpa – calicata 01.
