Tesis

**Análisis de los parámetros geotécnicos de los depósitos de
suelos aluvionales y fluviales ubicados cerca del borde
lacustre en la zona costera de la ciudad de Puno, y su
influencia en la ocurrencia de falla por colapso o licuación,
entre 2022 y 2023**

Kelly Dhayana Fuentes Callata

Puno, 2025

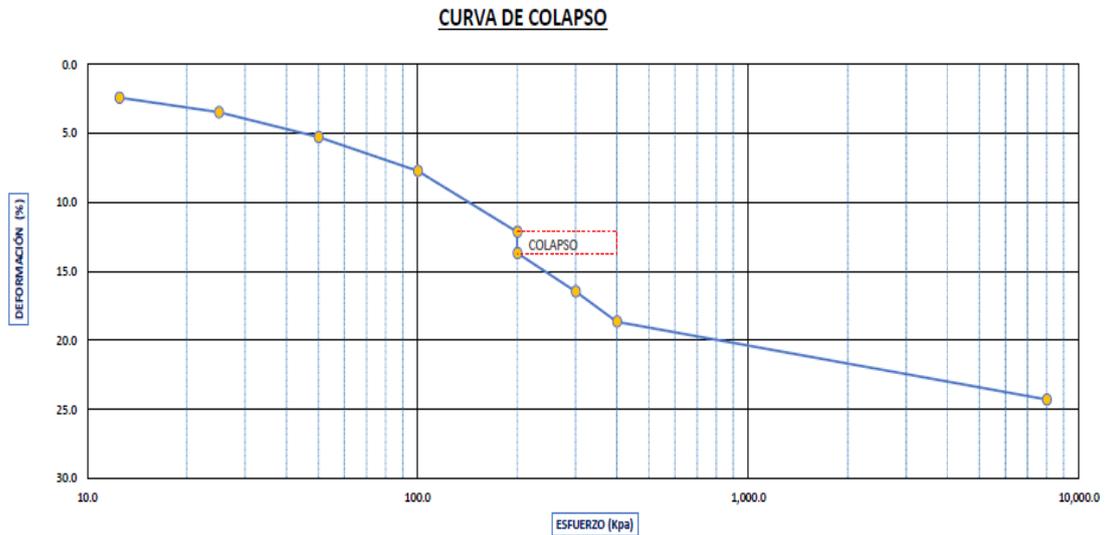
En la figura 59, se observa que el suelo presenta un cambio de volumen al incremento de agua y aplicando una carga vertical de 200 Kpa, el cual se obtuvo el potencial de colapso de 1.5% catalogado como “ligero”, según la NTP y ASTM.

Figura 59. Ensayo de colapso a 200 Kpa – calicata 02.

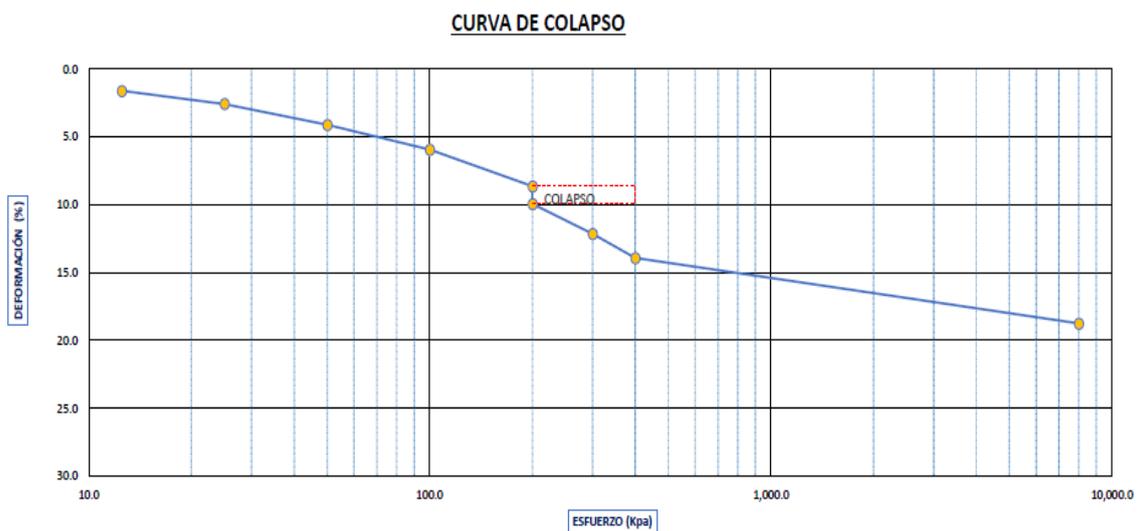
Figura 60. Ensayo de colapso a 200 Kpa – calicata 03.

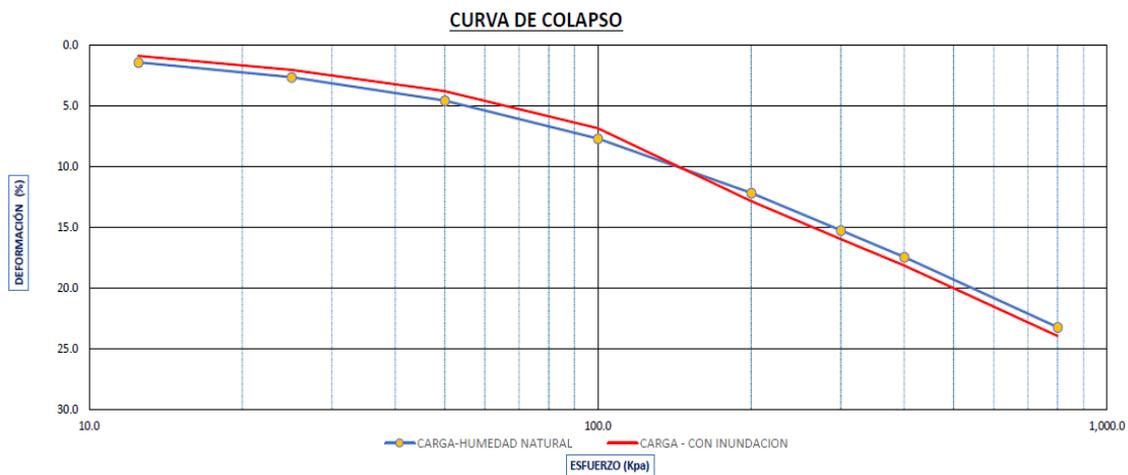
Figura 61. Ensayo de colapso con doble edómetro – calicata 01.

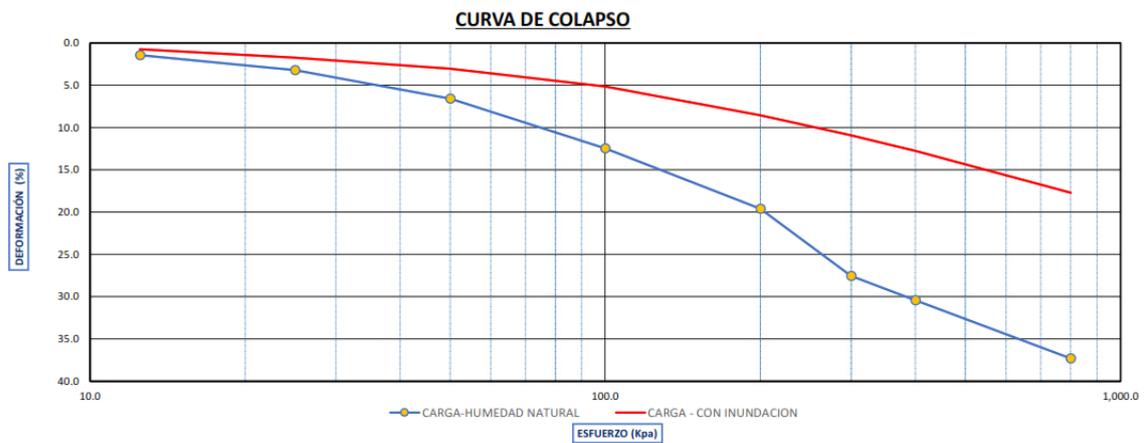
Figura 62. Ensayo de colapso con doble edómetro – calicata 02.

Según el criterio mencionado previamente, la arcilla puede perder resistencia y ocasionar asentamientos o expandirse. En el caso de la calicata 02, el suelo solo experimentó expansión y no llegó a colapsar. Corroborando la suposición de la influencia del limo fino en evitar el colapso.

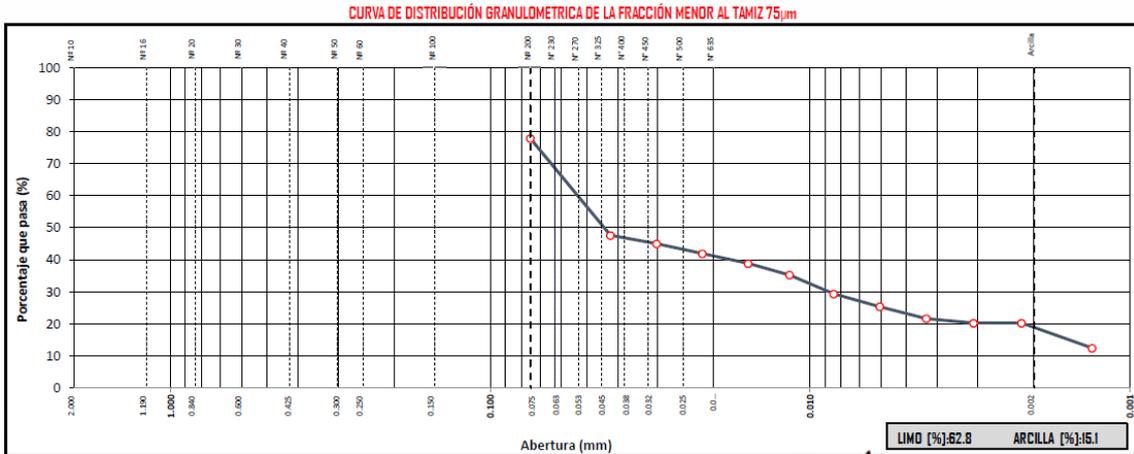
Figura 67. Ensayo de hidrometría 2 – calicata 02.

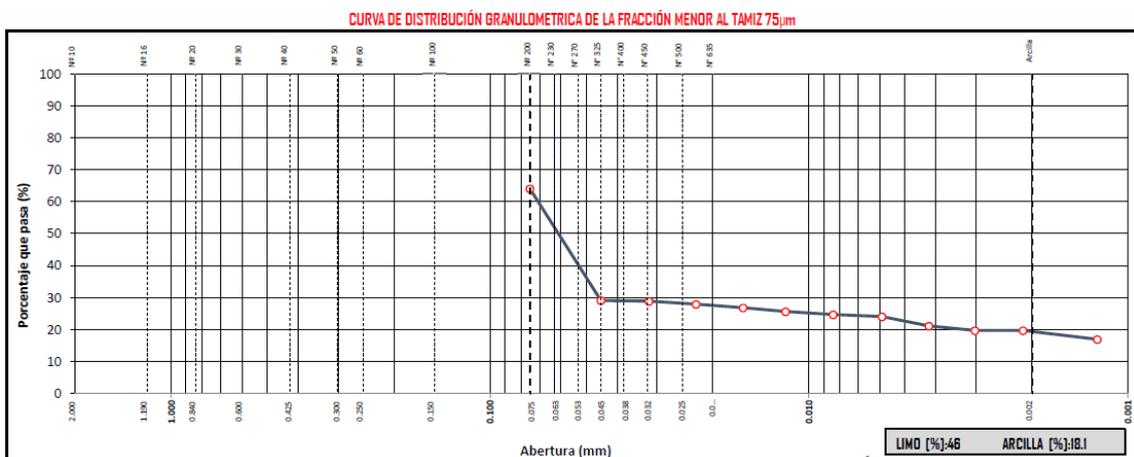
Figura 68. Ensayo de hidrometría 1 - calicata 03.

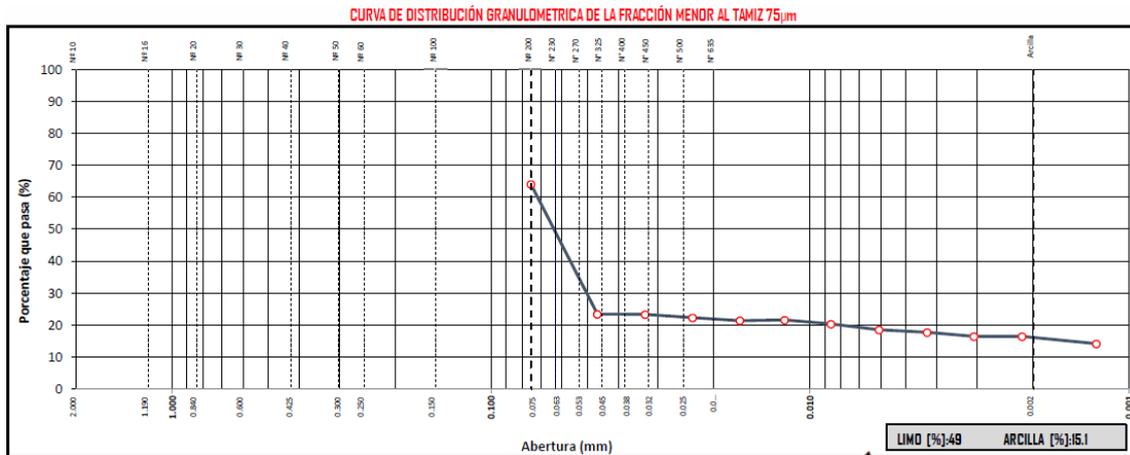
Figura 69. Ensayo de hidrometría 2 – calicata 03.

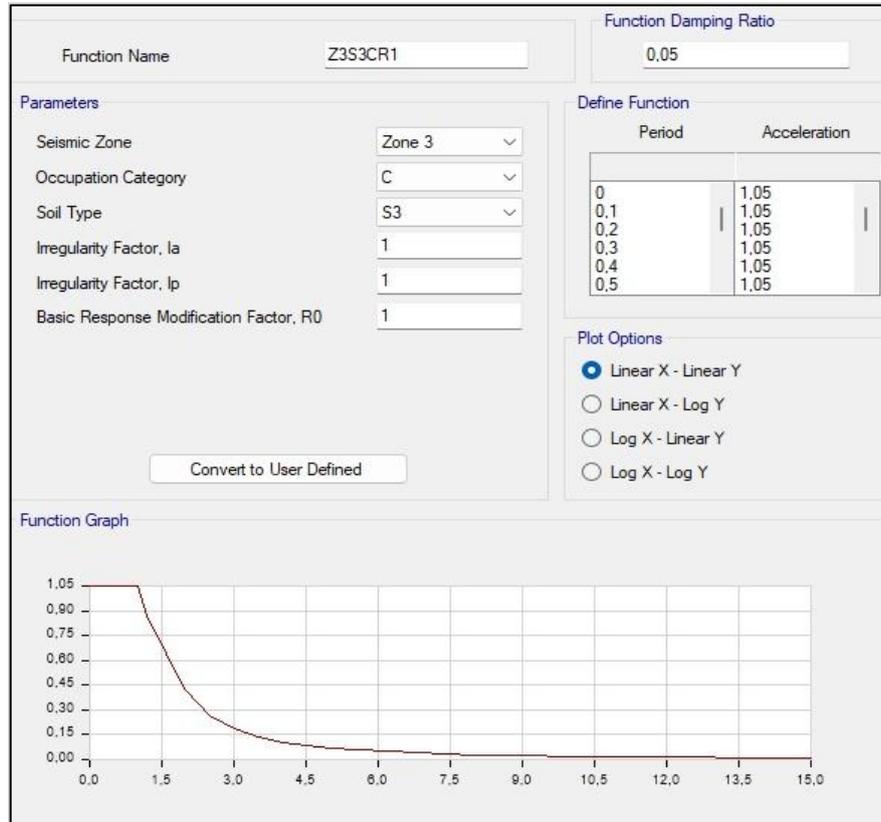
Figura 70. Espectro de Diseño

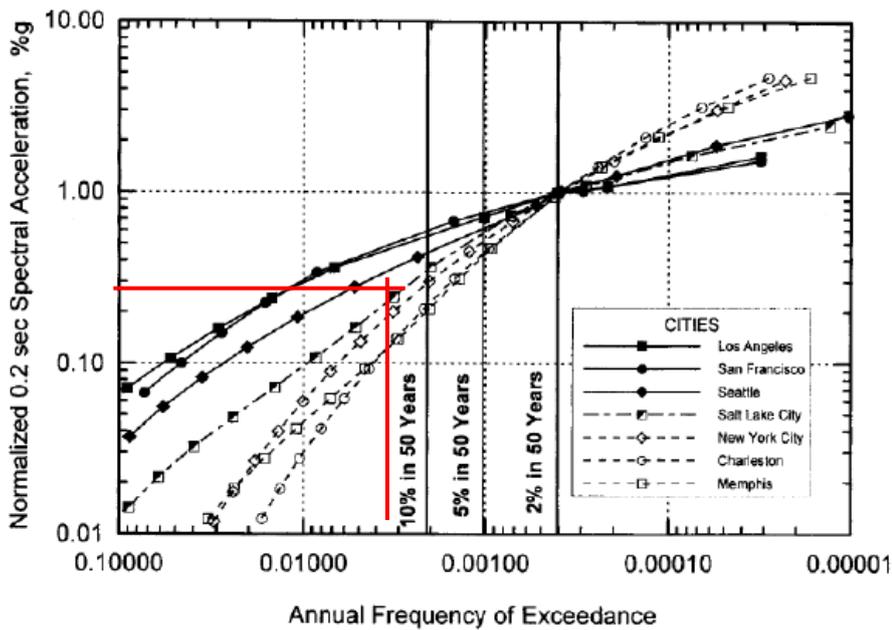
Figura 71. Ejemplo de Determinación de Frecuencia Anual

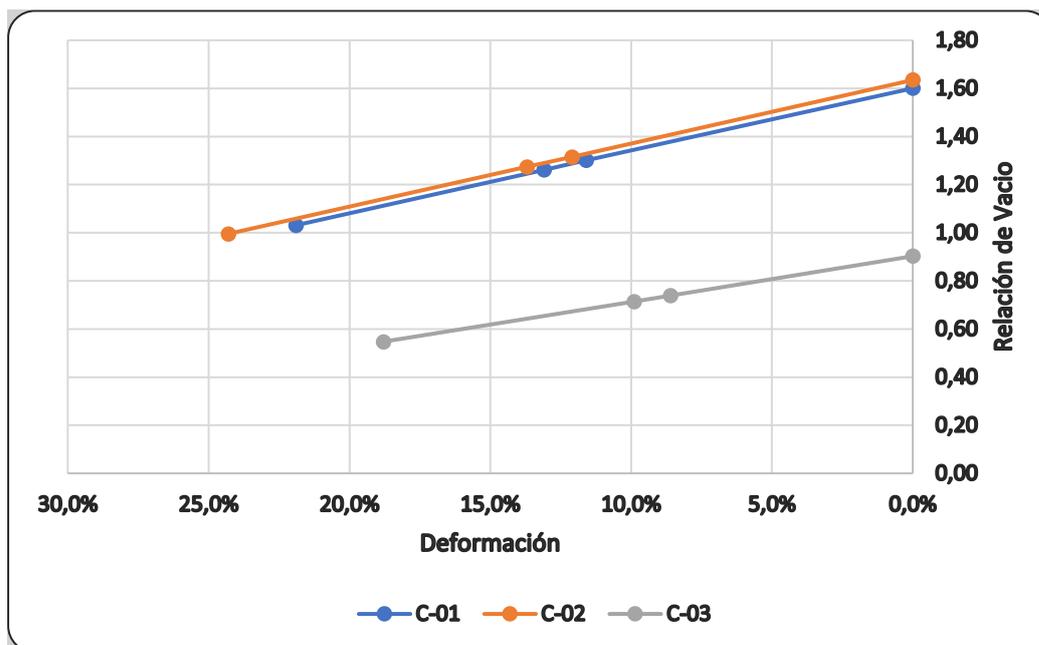
Figura 72. Relación Deformación Vs Relaciones de Vacío

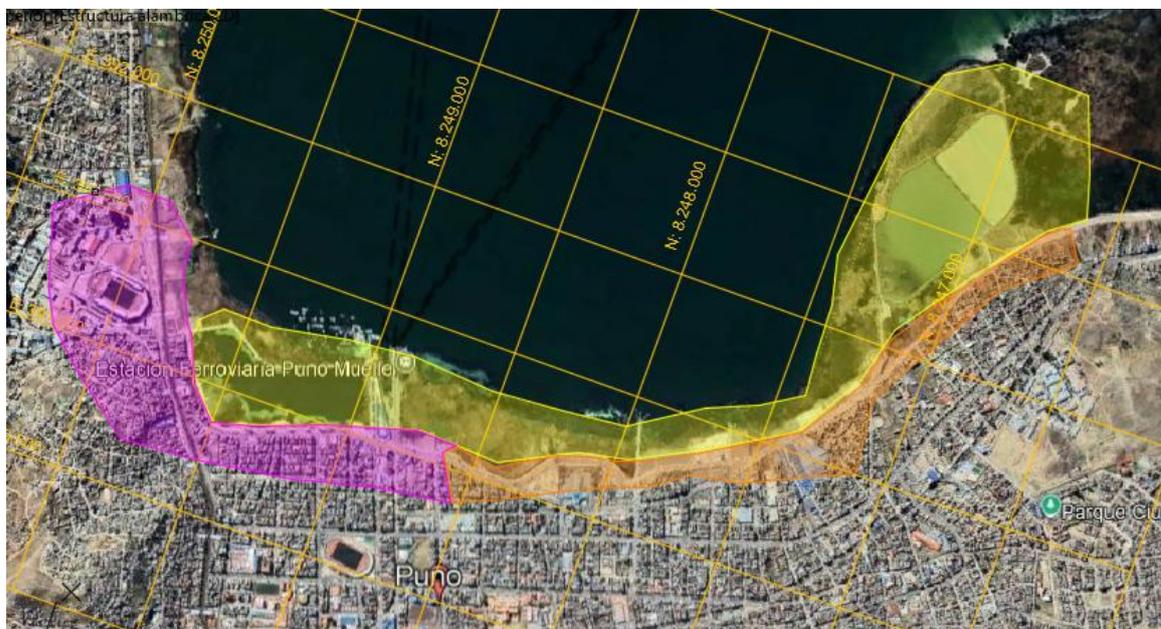
Figura 73. Densidades Naturales Aproximadas

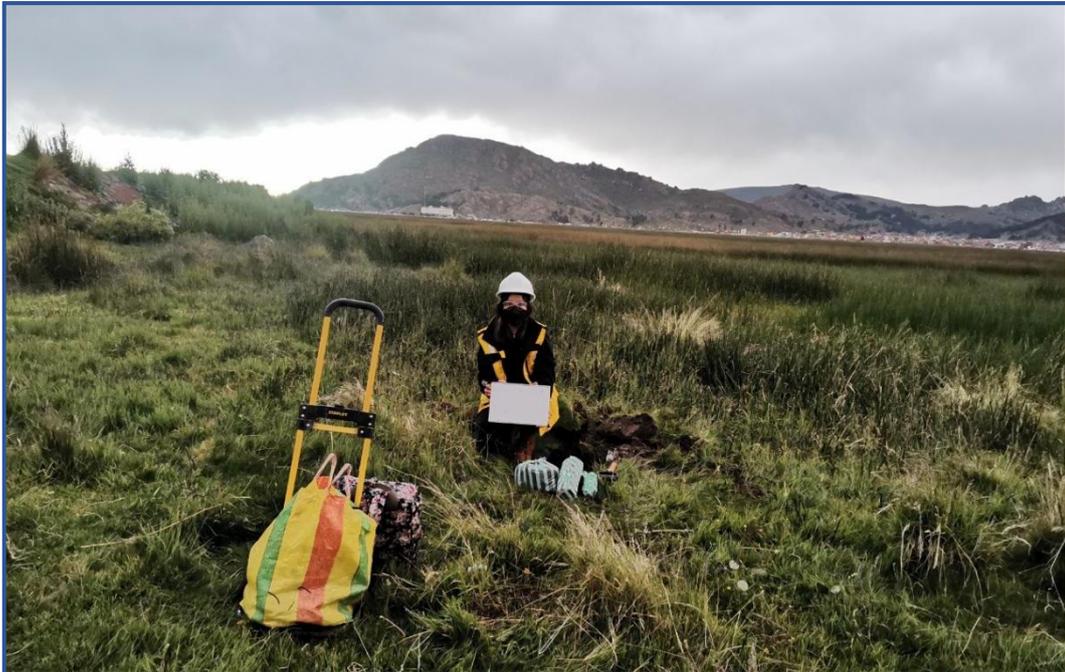
Figura 77. Exploración y muestreo de la calicata 01 - Laguna de oxidación.

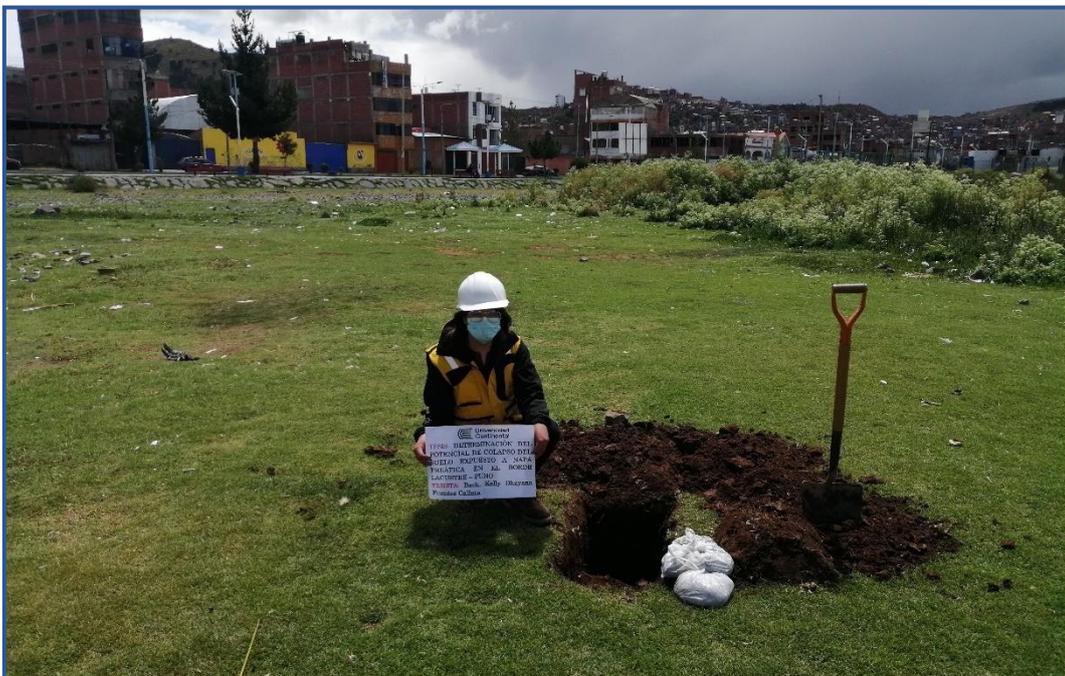
Figura 78. Exploración y muestreo de la calicata 02 – Malecón.

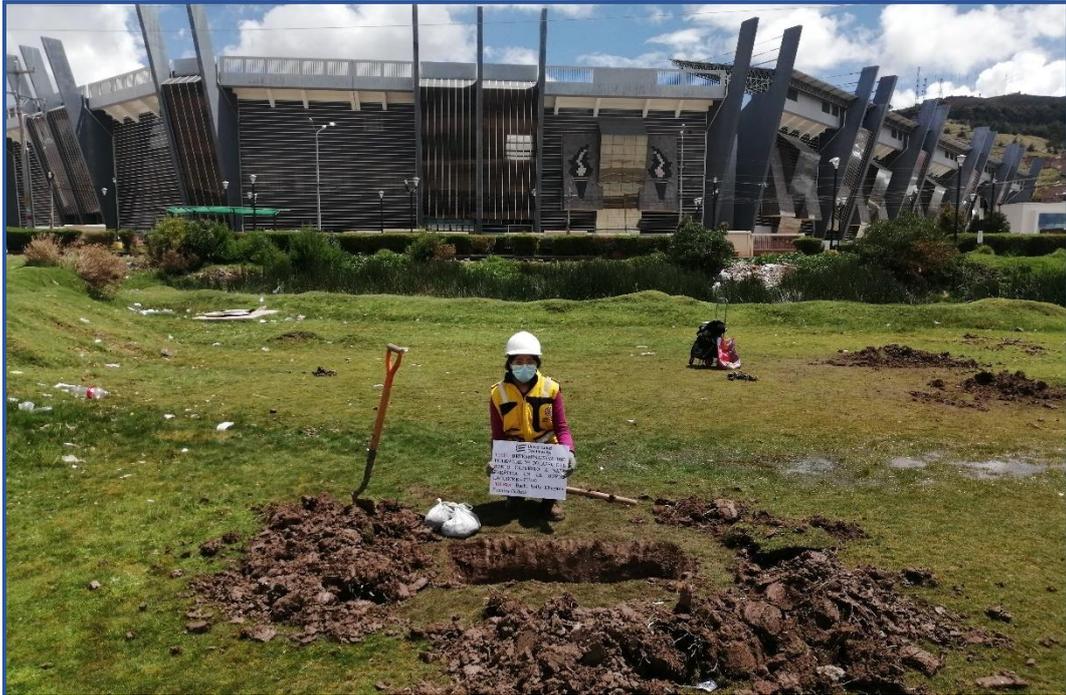
Figura 79. Exploración y muestreo de la calicata 03 – Universidad del altiplano.

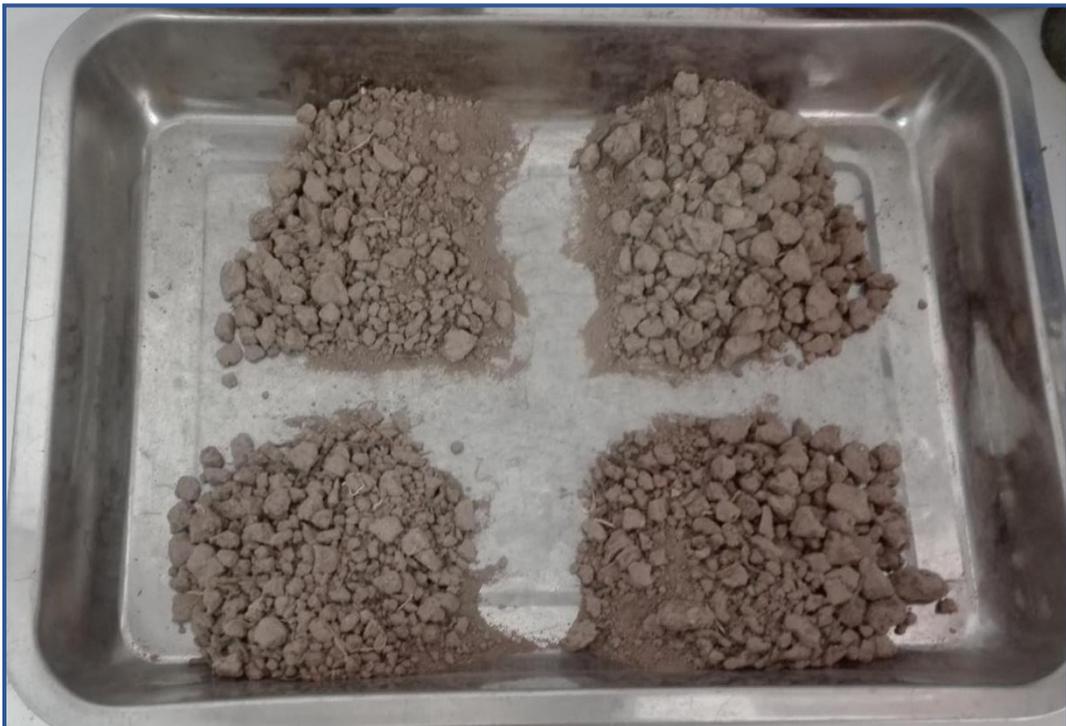
Figura 80. El cuarteo de las muestras es importante para tener una muestra representativa.

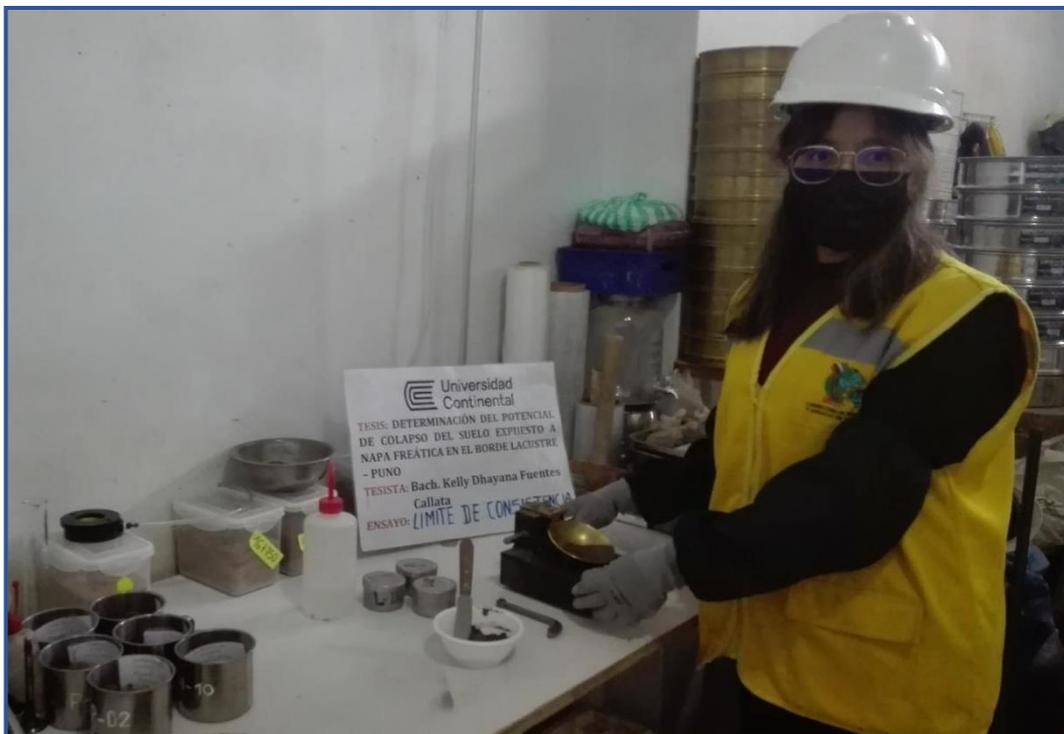
Figura 84. Ensayo de límite líquido en la cuchara de Casagrande.

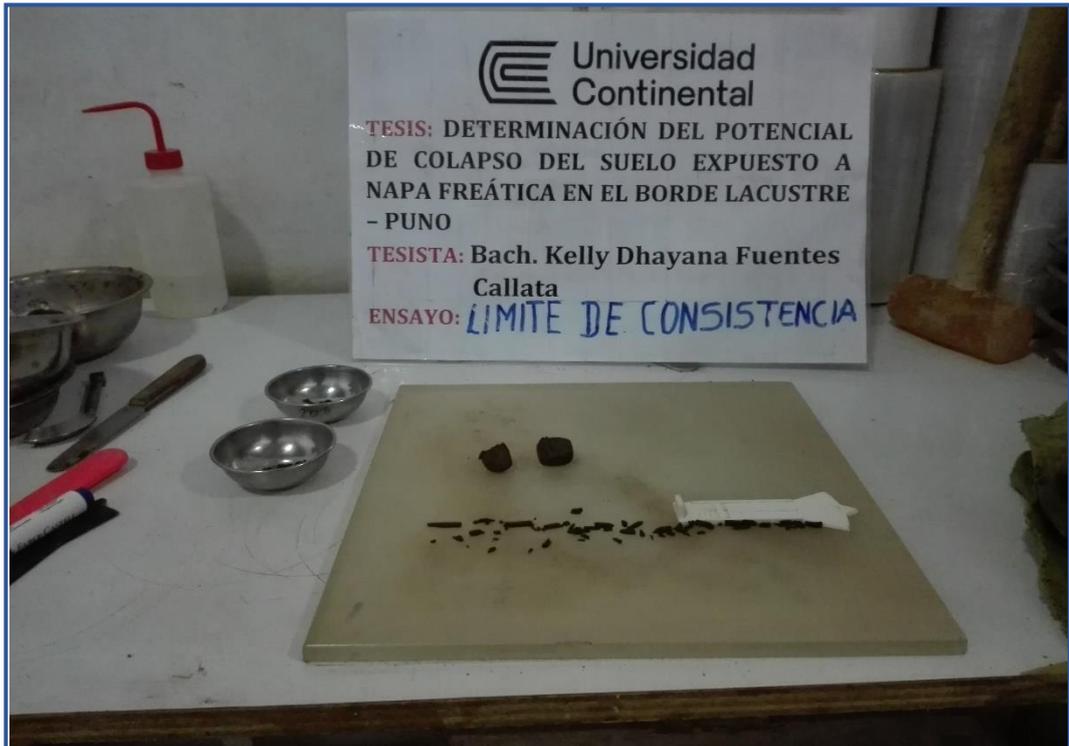
Figura 85. Ensayo de límite de plasticidad.

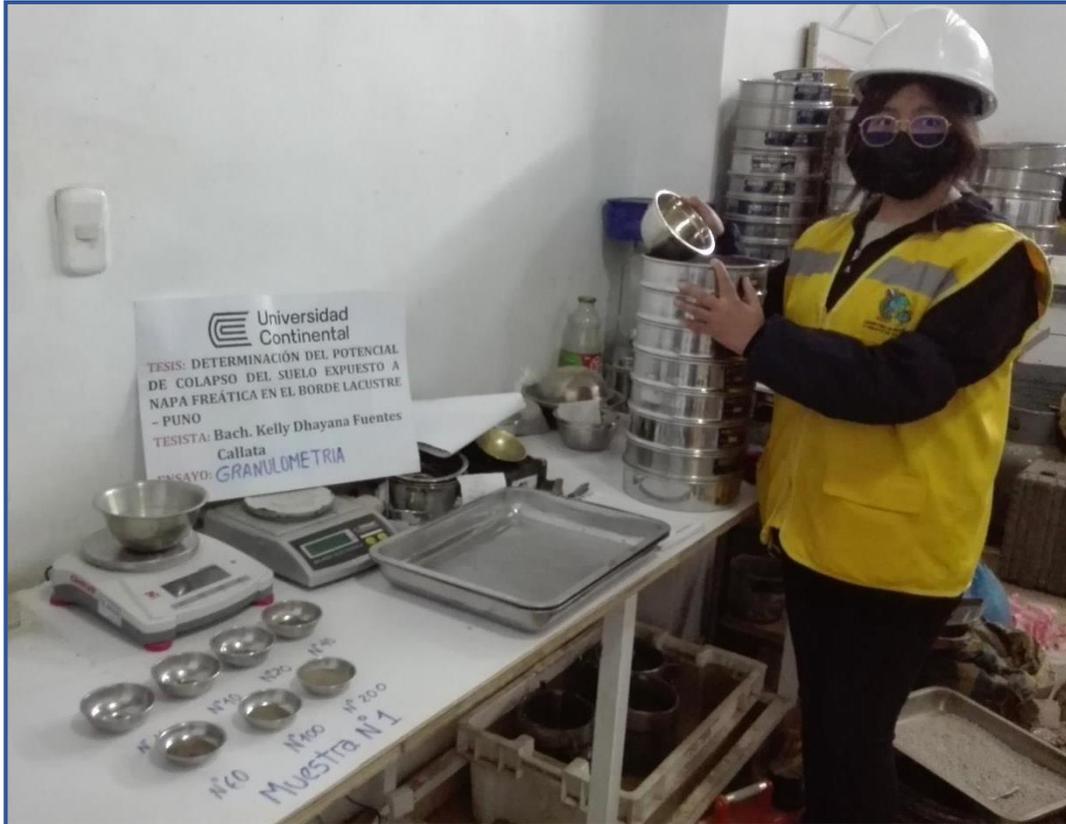
Figura 87. Tamizado de muestras – ensayo de granulometría.

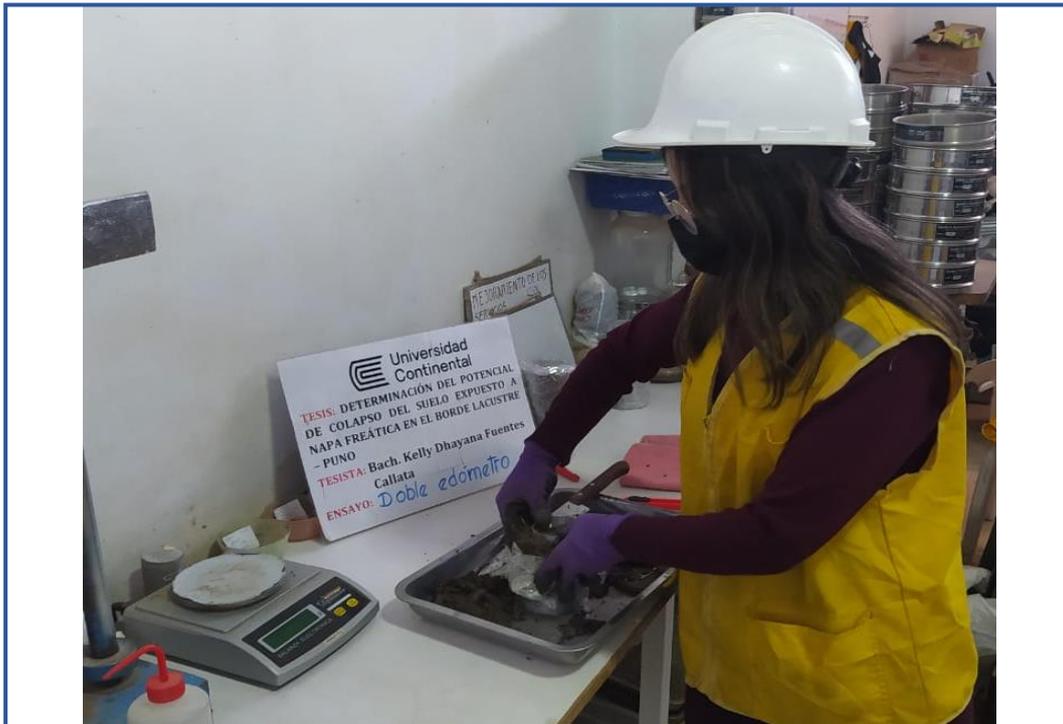
Figura 89. Moldeo de las muestras para los ensayos de simple y doble edómetro.

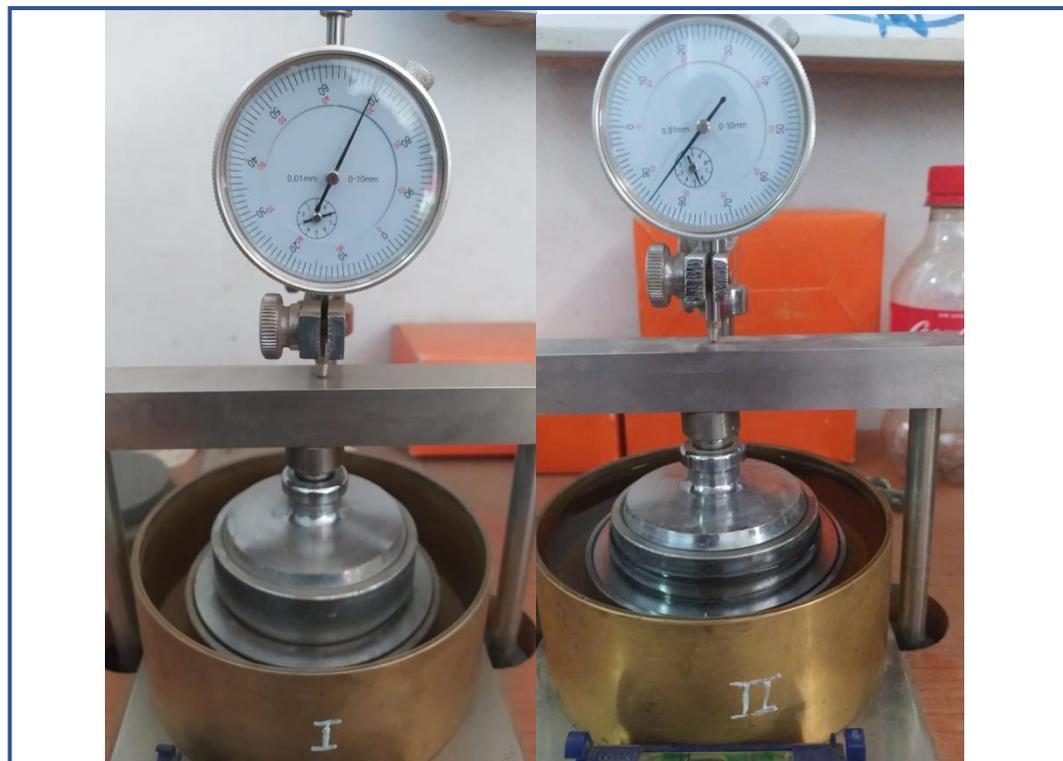
Figura 92. Ensayo de doble edómetro, sometemos a las muestras las mismas cargas, pero una con su humedad natural y la otra se inunda.

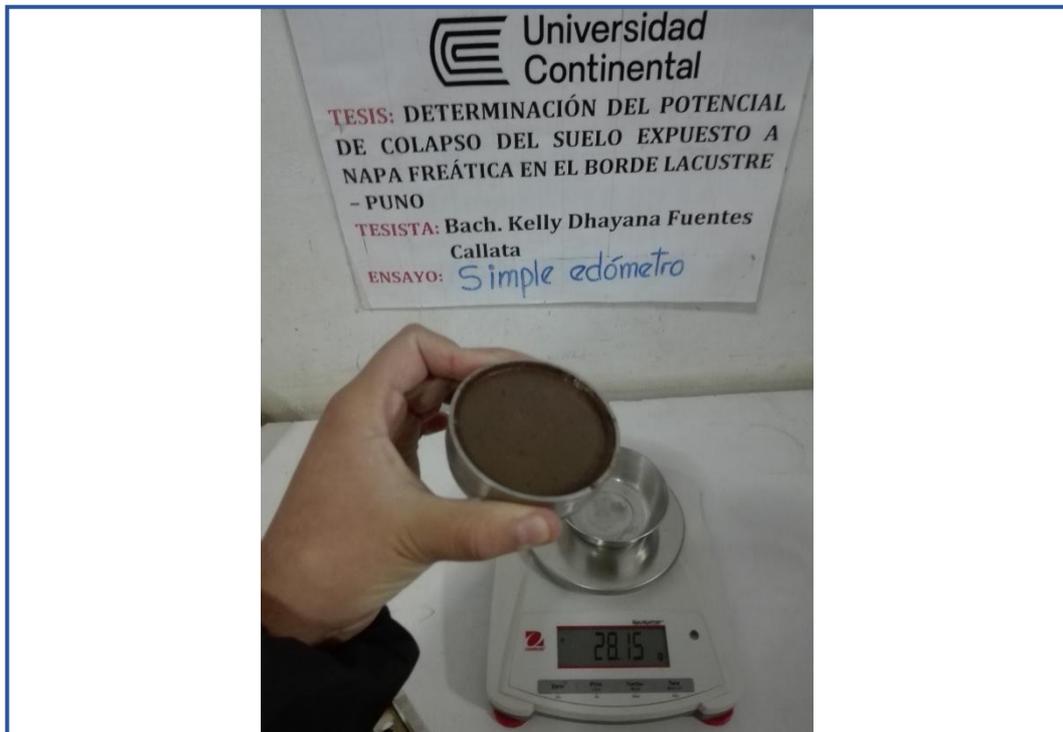
Figura 94. Muestras después del ensayo de colapso, se observa la deformación que sufrió la muestra.

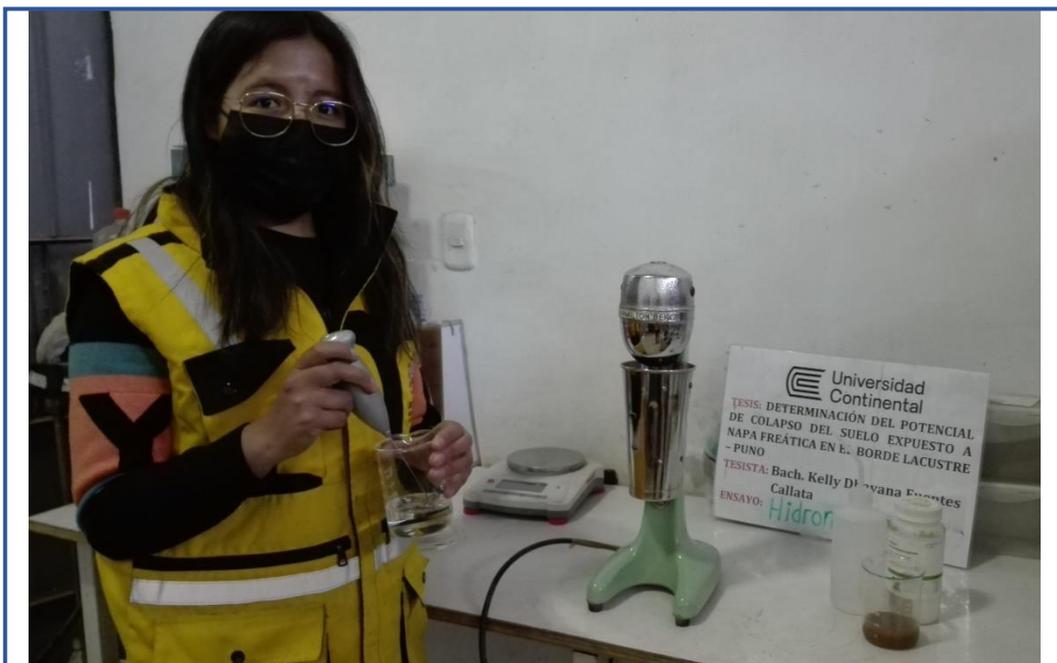
Figura 95. Ensayo de hidrometría, uso de batidora para mezclar el agua, la muestra y el hexametáfosfato.

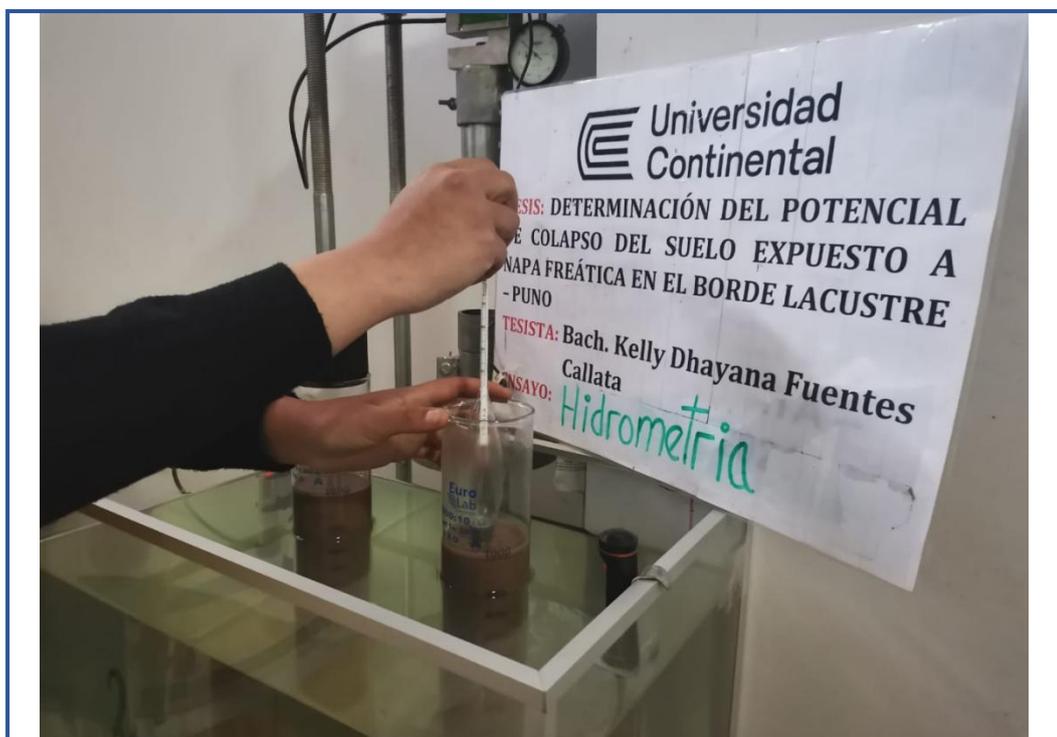
Figura 96. Medición de cimentación con el hidrómetro 152-H.
