Tesis

**Análisis de la correlación de resultados de textura  
superficial entre el ensayo de círculo de arena y el  
péndulo británico (TRRL), aplicado en la avenida  
San Carlos – Huancayo, 2021**

Huancayo, 2025

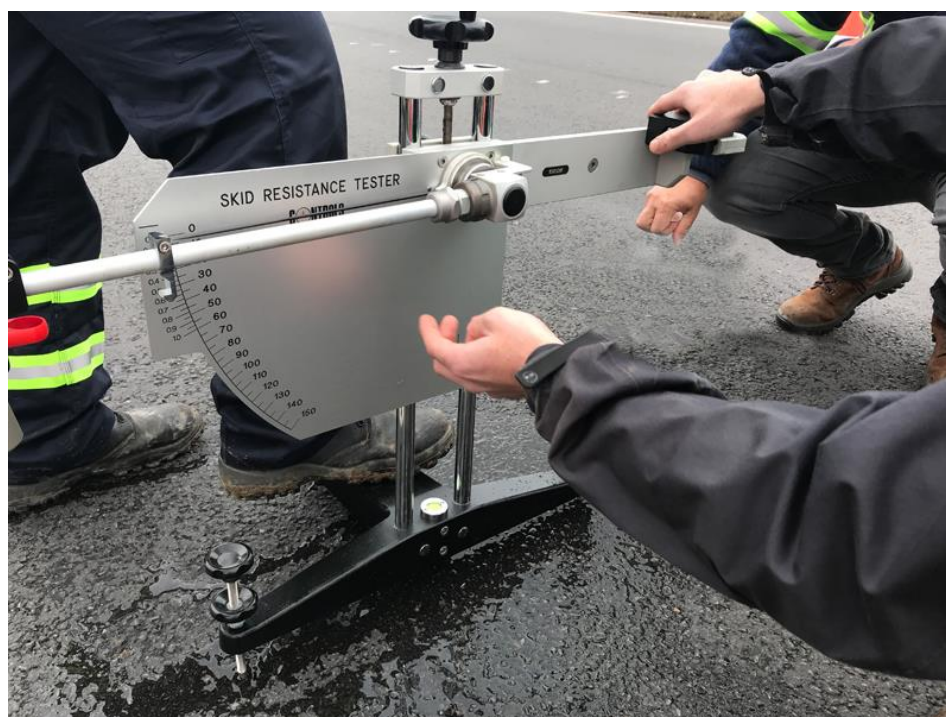
*Ilustración 2 Determinación del coeficiente de resistencia al deslizamiento en el pavimento con péndulo británico (trrl)*

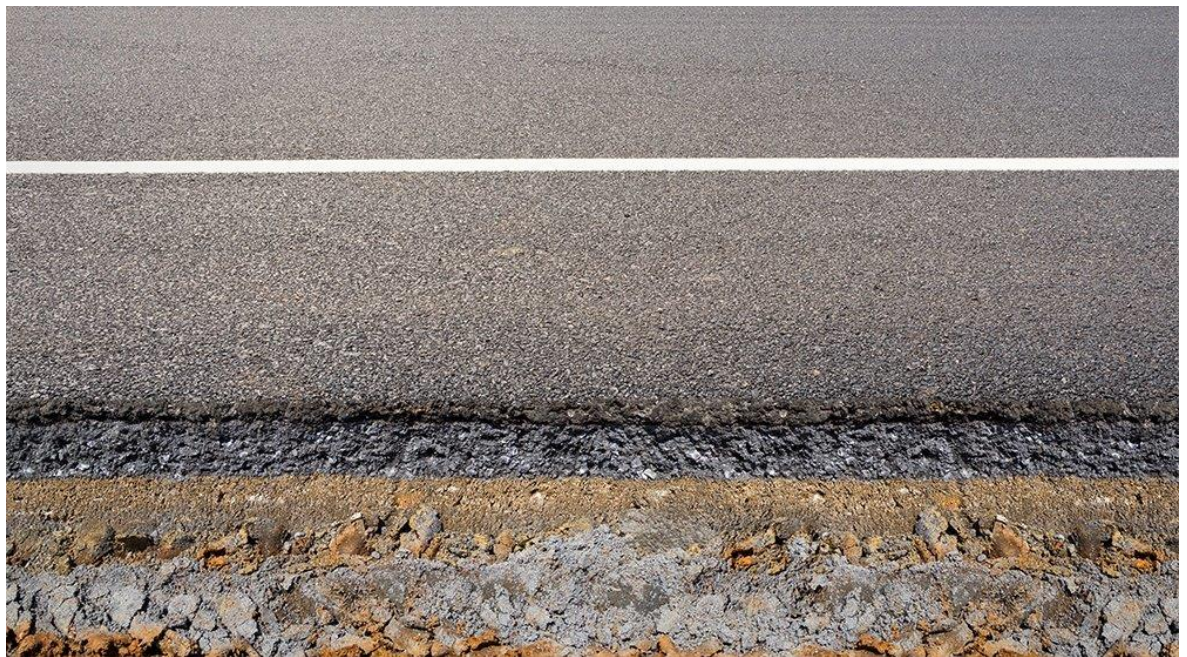
Se entiende por pavimento flexible a aquel tipo de pavimento el cual está compuesto por una capa y/o carpeta asfáltica; es decir, el pavimento utiliza una mezcla donde en sus materiales de diseño está incluida algún tipo de bitumen más agregados. Este tipo de pavimento es frecuentemente usado en vías donde el tráfico es alto.

*Ilustración 3 Pavimento flexible*

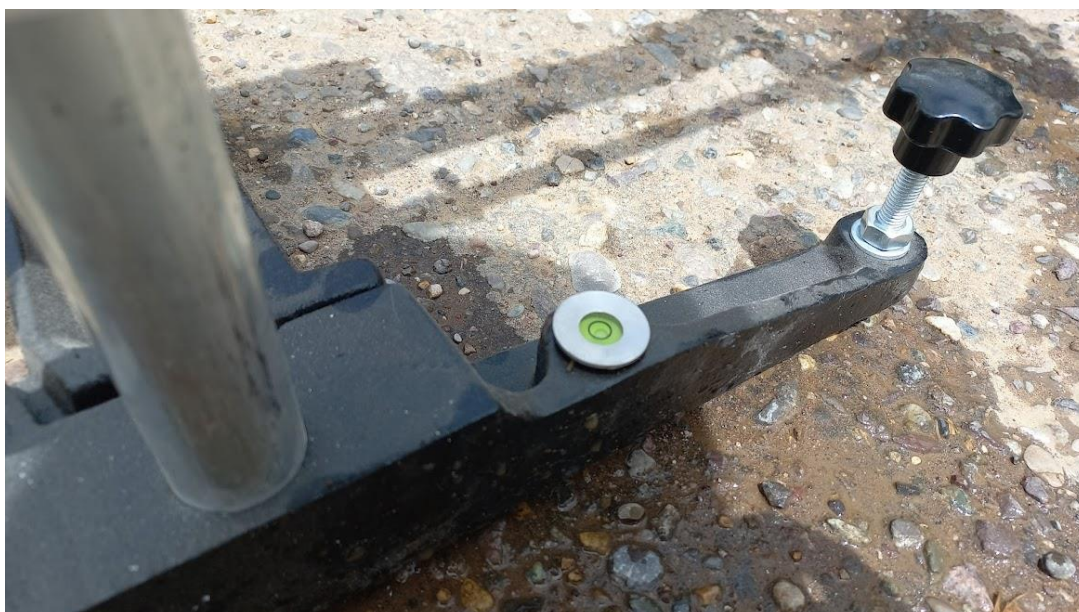
*Ilustración 5 Estacionamiento del equipo de péndulo británico*

El equipo de péndulo británico se estaciona tal cual se aprecia en la ilustración N° 4; cuenta con cuatro perillas, las cuales se tienen que manipular para lograr un correcto nivel para poder ejecutar el ensayo.

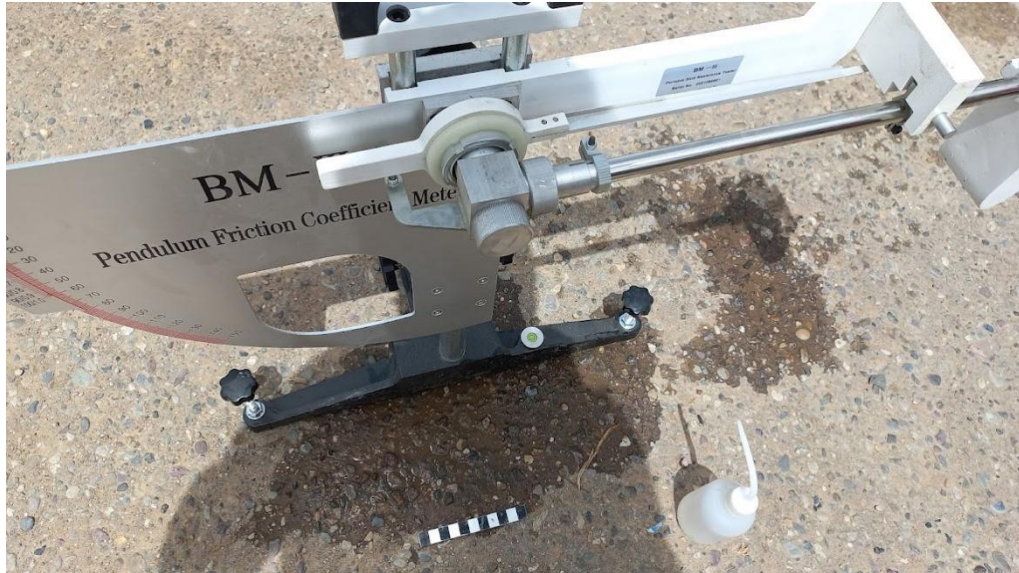
*Ilustración 6 Calibración de equipo*

El equipo para poder realizar el ensayo una vez estacionado cuenta con una placa metálica, la cual se tiene que ubicar frente al eje principal para poder calibrar el patín de caucho; se calibra con el patín retenido en ambos extremos de la placa.

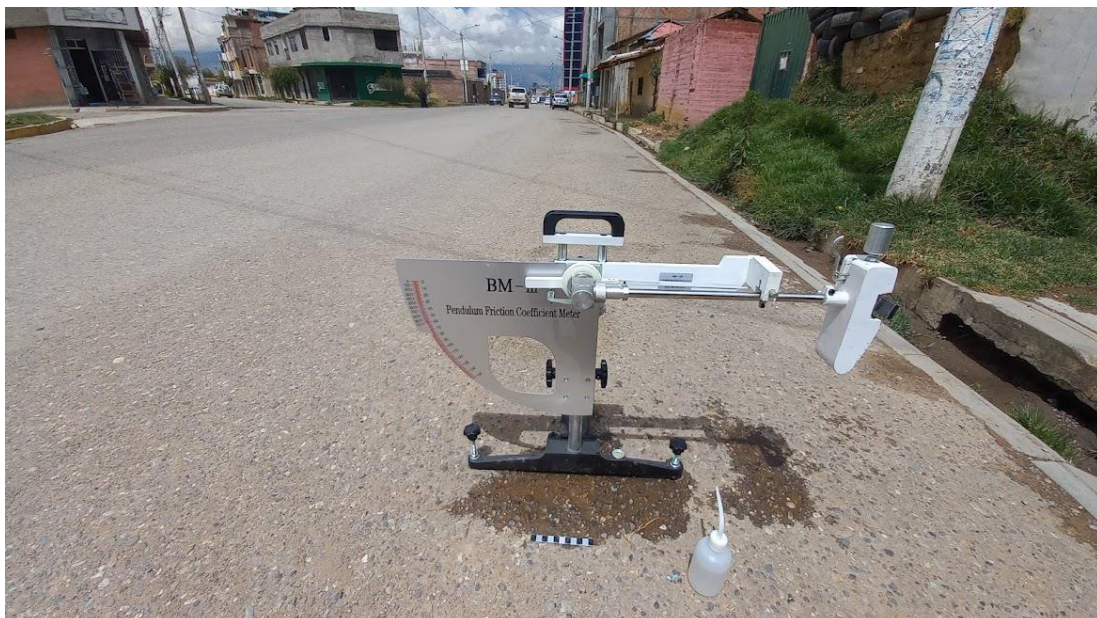
*Ilustración 7 Superficie limpia, libre de impurezas*

La superficie del pavimento debe estar libre de impurezas; para eso, se debe limpiar el área a ensayar y se vierte agua sobre el pavimento y también al patín de caucho, esto para que el patín se pueda deslizar correctamente y obtener valores correctos. Para el ensayo, se tiene que registrar la temperatura del pavimento para poder realizar la corrección por temperatura, esto se realiza en cada punto de control. El equipo muestra valores de 0 a 150, siendo el valor de 0 el más liso y 150 la superficie más rugosa. Se obtuvo los siguientes resultados con 250 puntos de control desde la Av. San Carlos con Av. Calmell del Solar hasta la Av. San Carlos intersección con Pje. Aurora, siendo este tramo completo de pavimento flexible.

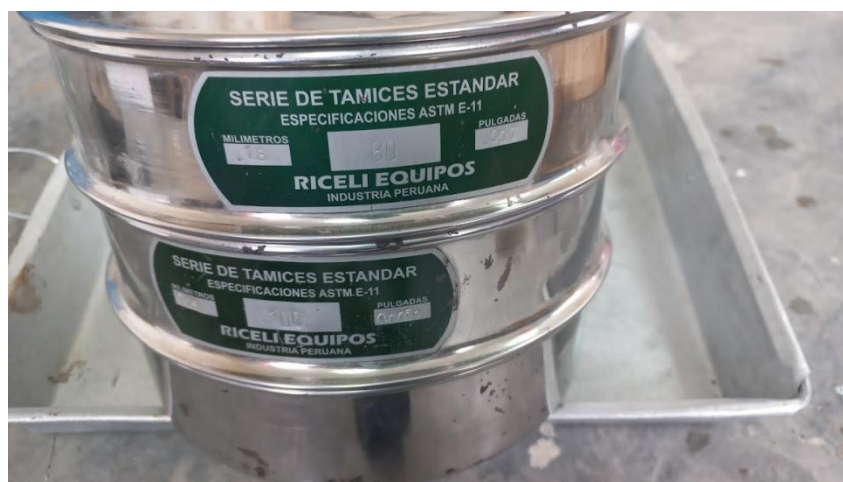
Para el ensayo de círculo de arena, el cual nos permite obtener la textura superficial del pavimento, se tuvo que obtener material pasante por el tamiz #80 y retenido en el tamiz #100.

*Ilustración 13 Tamiz para material de ensayo círculo de arena*

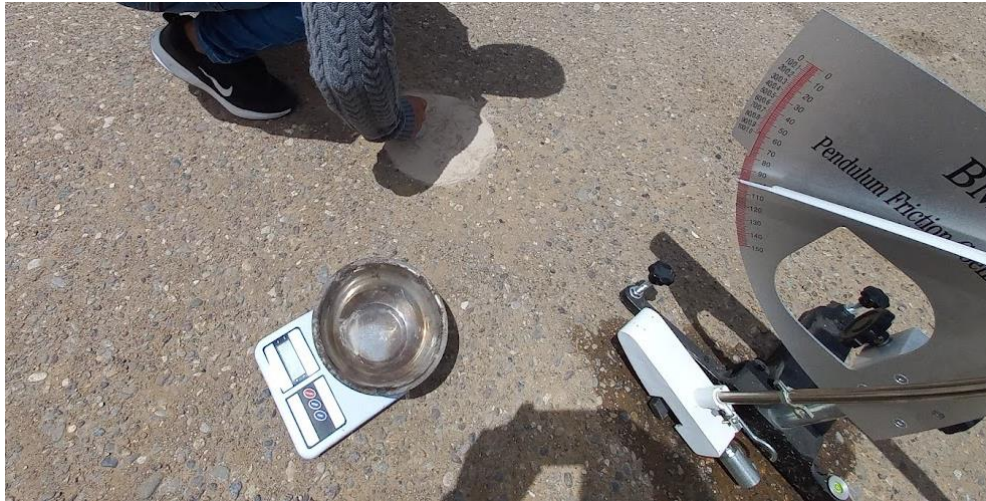
Para el desarrollo del ensayo en cada punto de control, se trabajó con un volumen de 50 cm<sup>3</sup> aproximadamente.

*Ilustración 14 Ensayo círculo de arena*

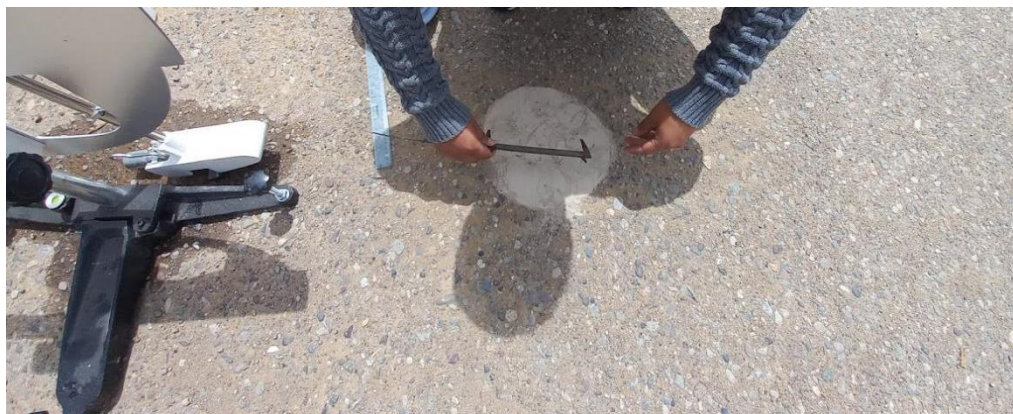
*Ilustración 15 Medición del diámetro alcanzado del círculo de arena*

Para el cálculo de la profundidad media de la macrotextura (MTD), se tiene que realizar 5 mediciones por cada punto de control para obtener un promedio y ser reemplazado en la fórmula siguiente:

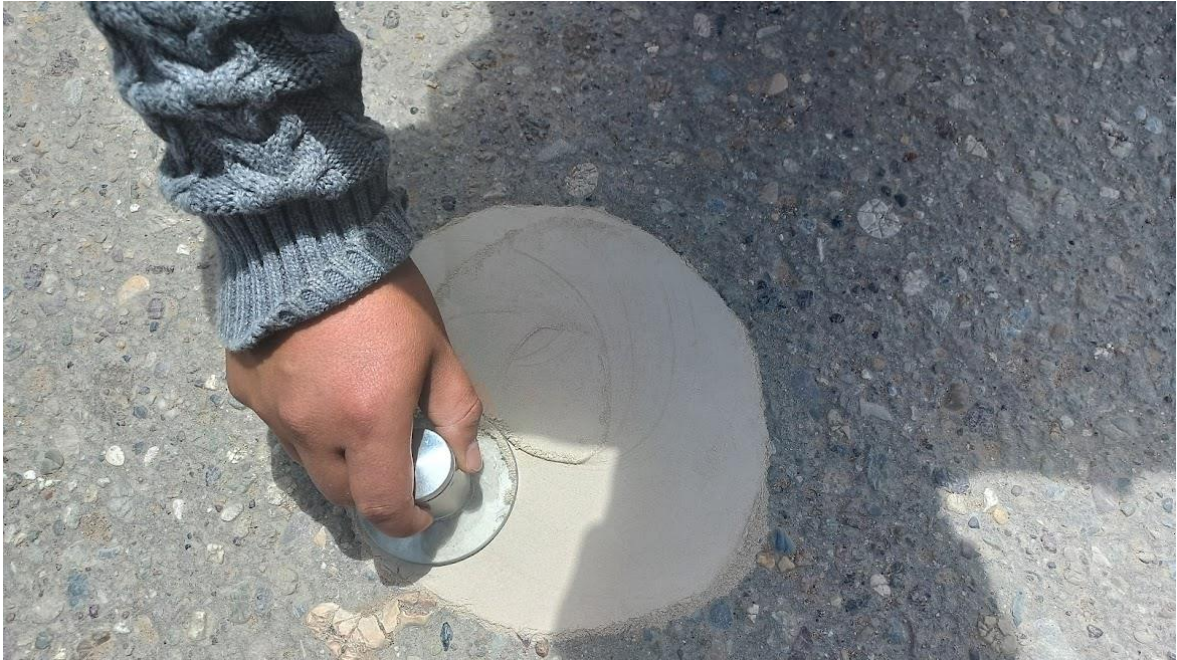
*Ilustración 16 Esparcimiento de la arena sobre la superficie del pavimento*

El volumen de 50 cm<sup>3</sup> se coloca sobre la superficie del pavimento en evaluación, este se esparce sobre la superficie consiguiendo un círculo de arena del cual se tomarán las mediciones de los diámetros para poder obtener un diámetro promedio y así realizar los cálculos respectivos los cuales se muestran.

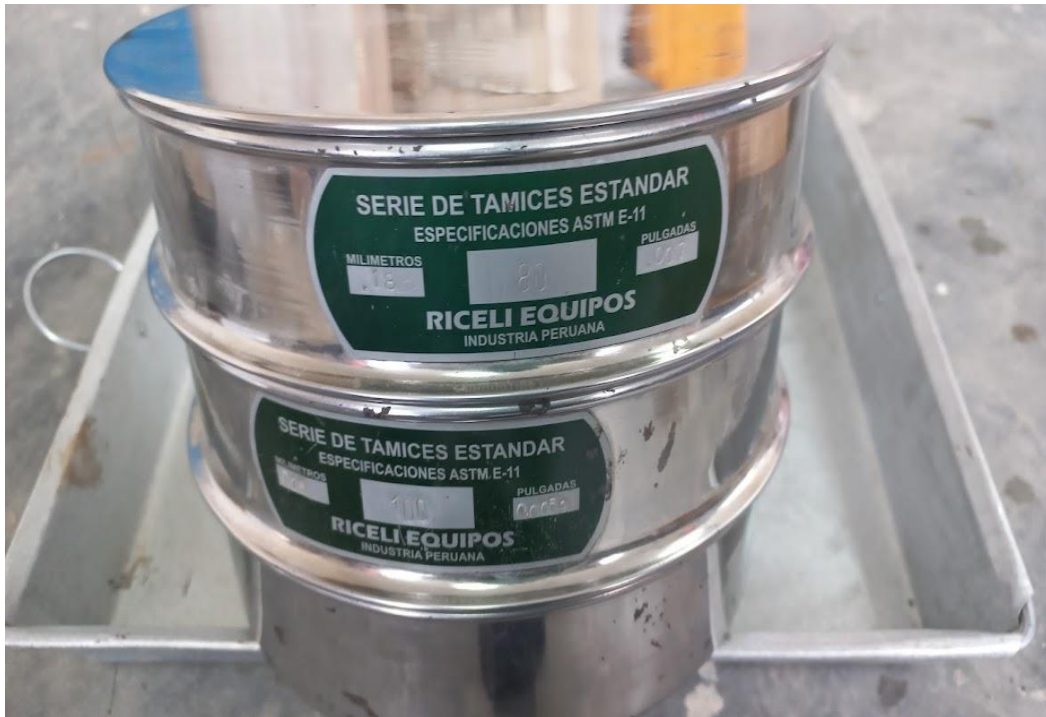
ANEXO 5 Tamiz N°80 y N°100 para material del ensayo círculo de arena

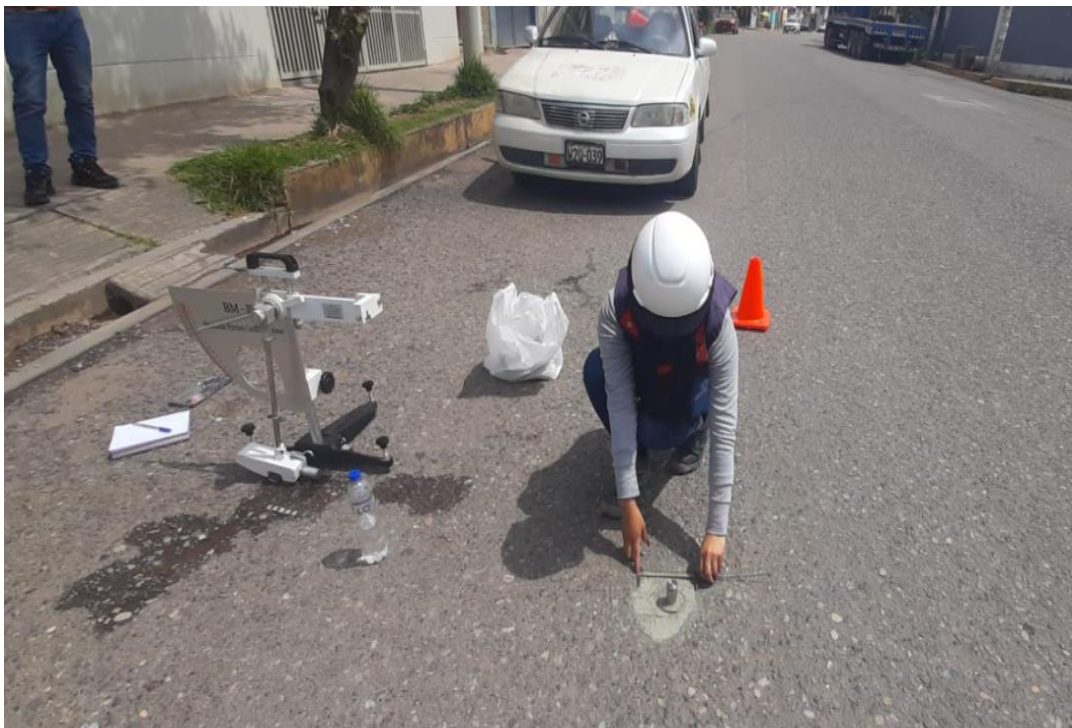
*ANEXO 10 Medición del diámetro del círculo de arena*
