**FACULTAD DE INGENIERÍA**

Escuela Académico Profesional de Ingeniería de Minas

Trabajo de Suficiencia Profesional

**Control de perforación y voladura para reducir la  
sobrerotura en la rampa liza del NV 2860 en la  
empresa J&S Contratistas Generales**

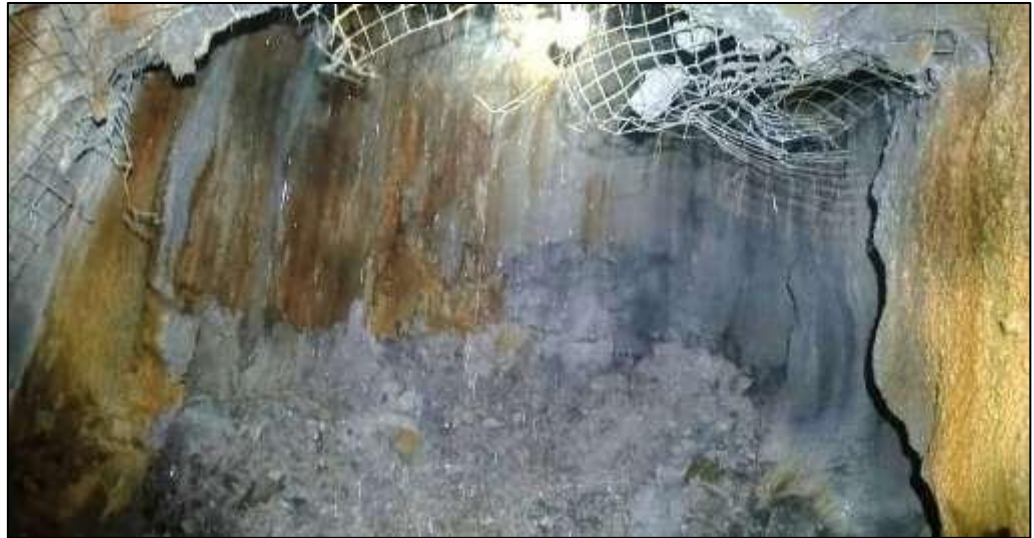
Figura 8. Rampa Liza NV2860 resultado de una voladura deficiente

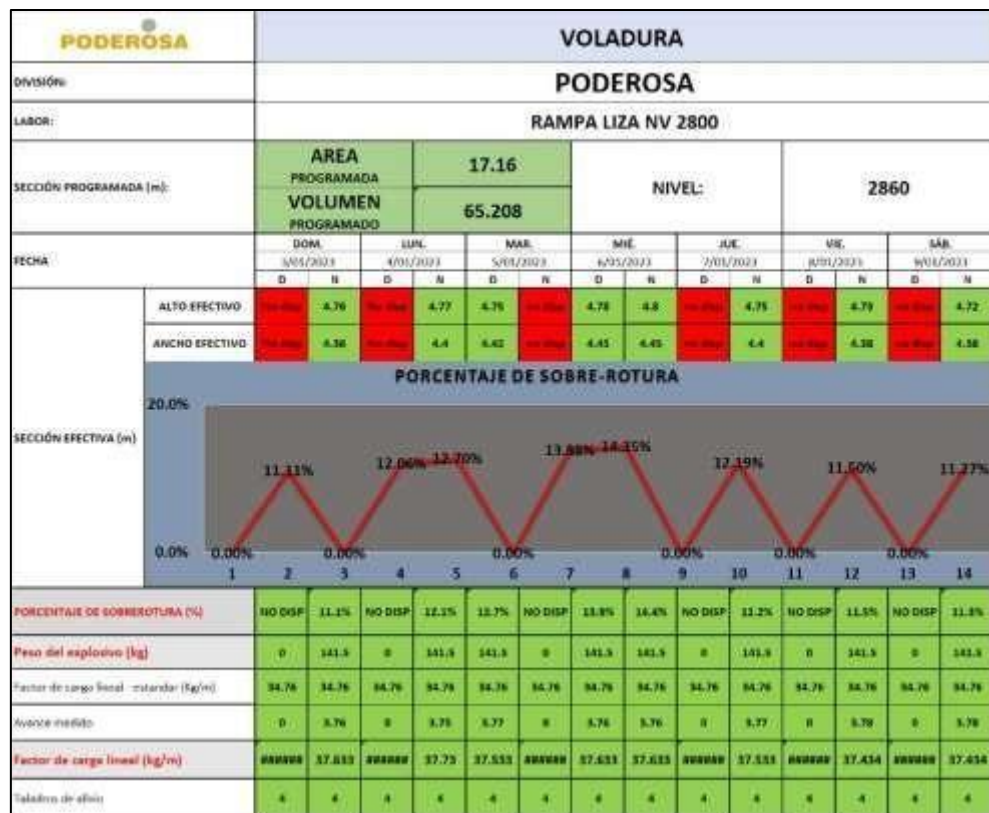
En la figura, se puede apreciar la reducción de la sobrerotura a valores entre 11.11% a 14.35% en la semana del 3 de enero de 2023 al 9 de enero del 2023.

Figura 10. 2do reporte semanal de evaluación de resultados tras la capacitación

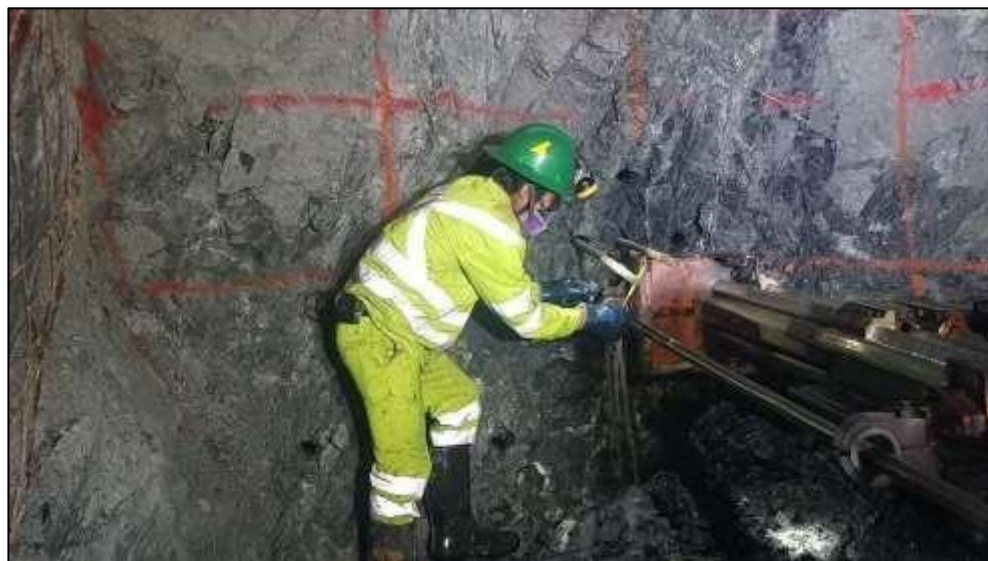
Figura 11. Seguimiento del paralelismo durante la perforación

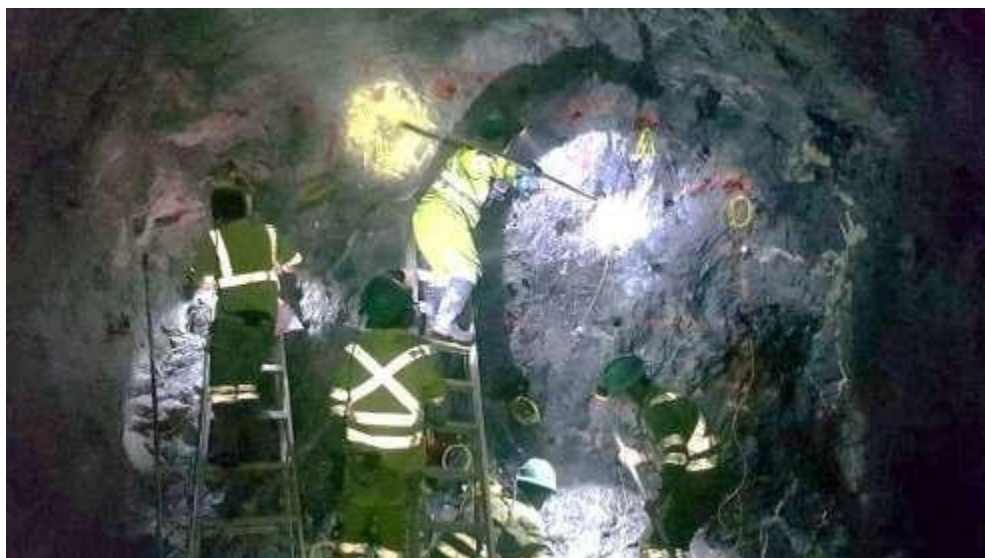
Figura 13. Carguío de la rampa Liza NV2860

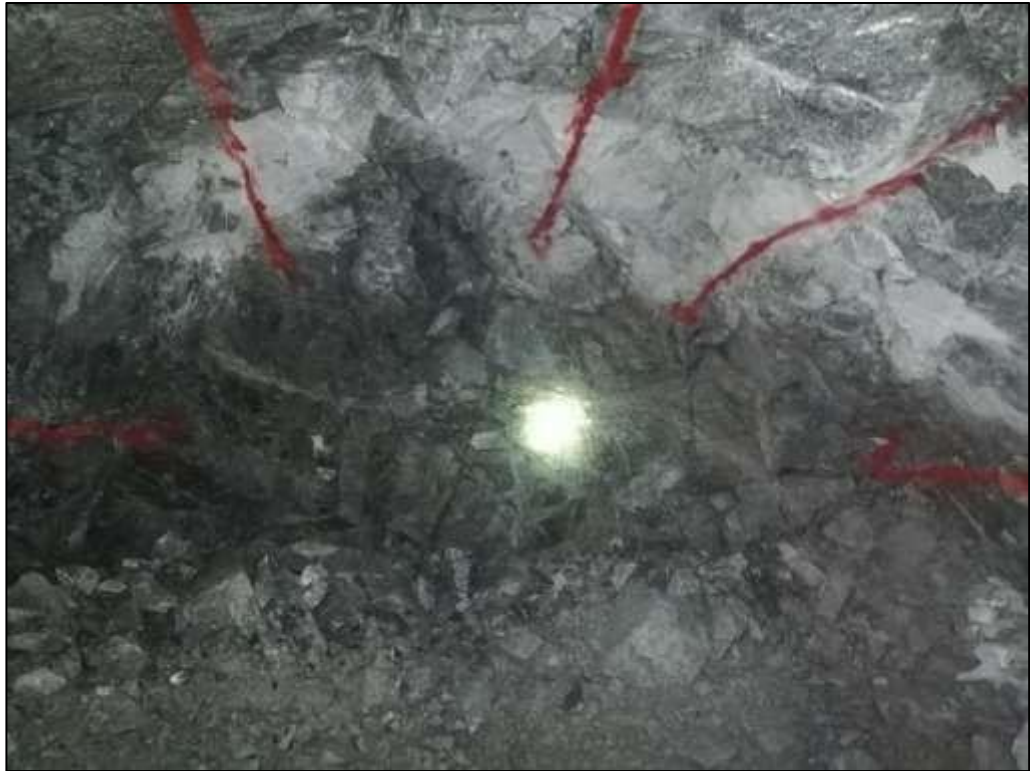
*Figura 14. Resultado de una voladura controlada Rampa Liza NV 2860*

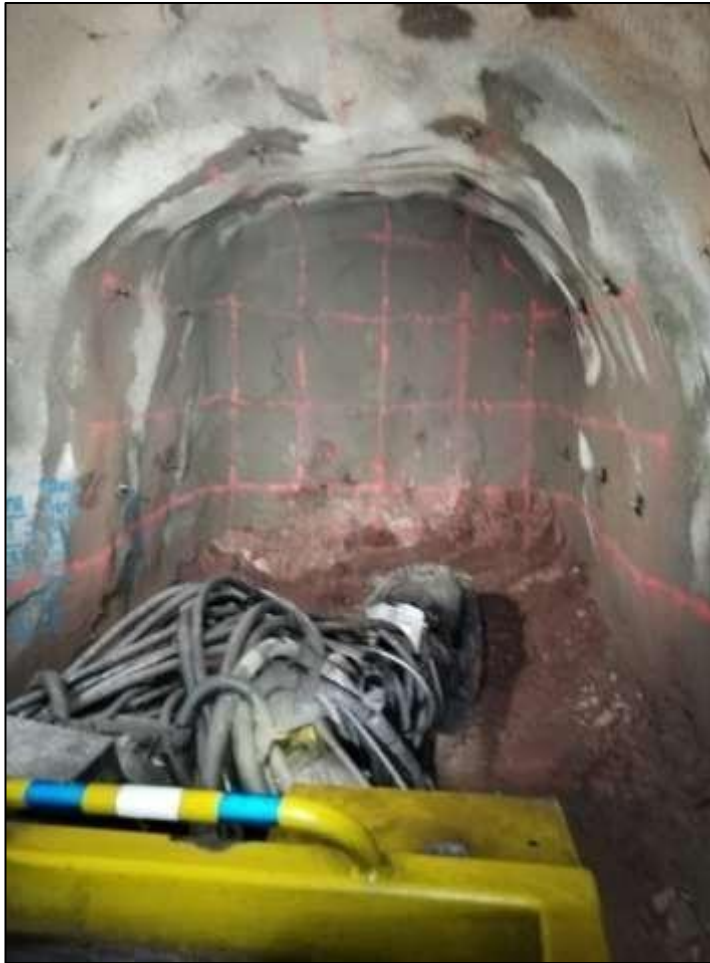
*Figura 20. Seguimiento del marcado de la malla de perforación*

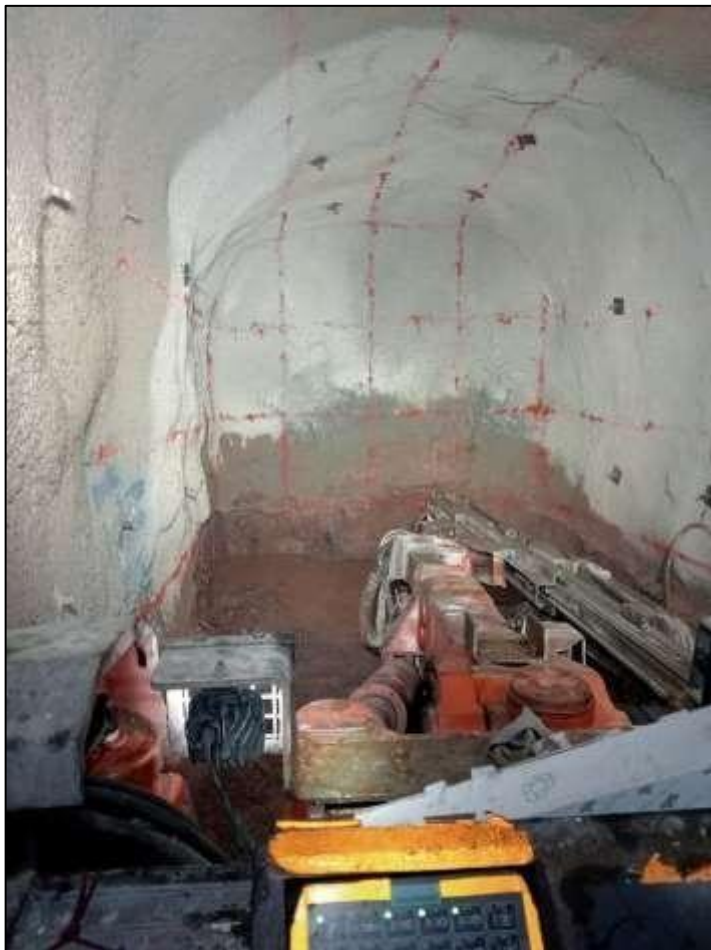
El seguimiento a las operaciones de perforación se enfocó en garantizar un correcto paralelismo en las perforaciones, utilizando guiadores para asegurar la precisión. El uso de guiadores y el pintado de proyecciones fue necesario para alinear los taladros de manera uniforme y evitar desviaciones que pudieran afectar la efectividad de la perforación. Se supervisó de cerca la colocación de los guiadores y el pintado de proyecciones, asegurando que el operador del jumbo mantuviera la consistencia en la dirección de la perforación, para lograr una rotura de sección de labor óptima y una buena voladura.

*Figura 21. Pintado de proyecciones*

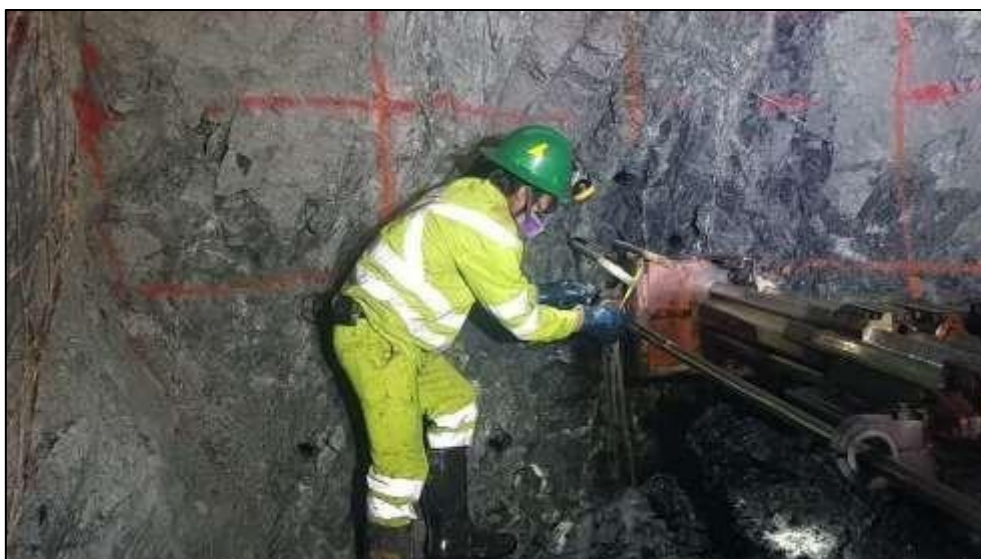
*Figura 22. Uso de guiadores durante la perforación*

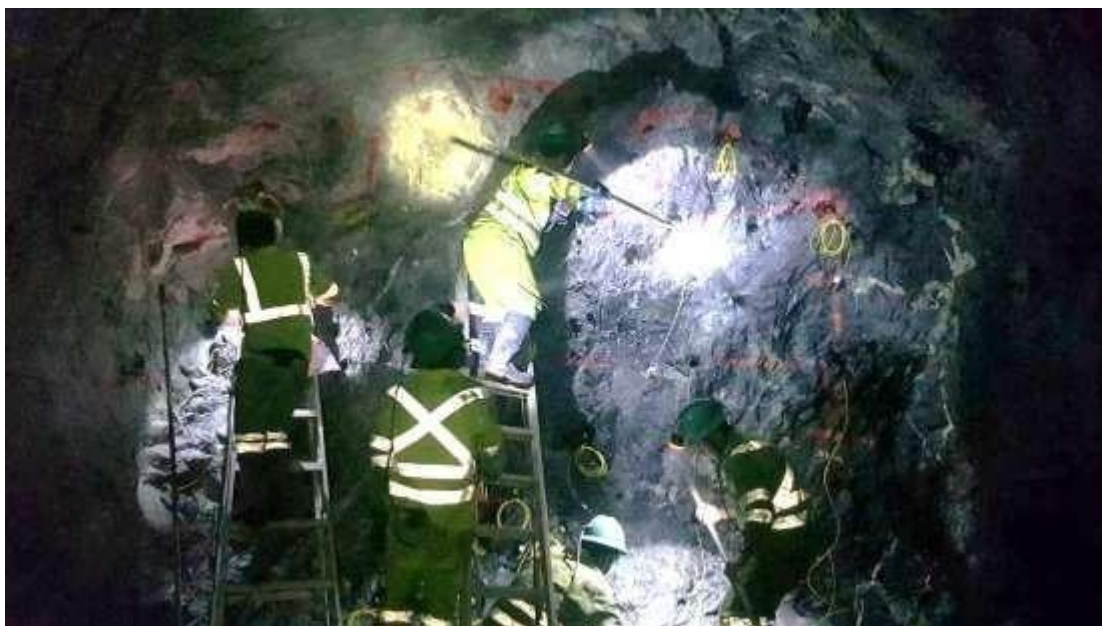
Se supervisó el carguío de explosivos en el frente de avance, un aspecto crítico para garantizar la eficacia de las voladuras. El carguío de explosivos fue cuidadosamente monitoreado para asegurarse de que se respetara el diseño y la distribución según la potencia de cada explosivo, según la mejora del estándar de perforación y voladura. Se hizo especial énfasis en que la carga se distribuyera de manera uniforme en cada taladro, evitando tanto la sobrecarga como la subcarga, que pueden causar problemas como una voladura incompleta o una fragmentación excesiva del material.

También, se controló la correcta inserción de los fulminantes a los explosivos, como el correcto amarrado del cordón detonante; asegurando una secuencia de explosión eficiente y segura. El seguimiento riguroso durante el proceso de carguío fue fundamental para evitar fallas en la voladura.

*Figura 23. Supervisión del carguío de explosivos en el frente de avance*

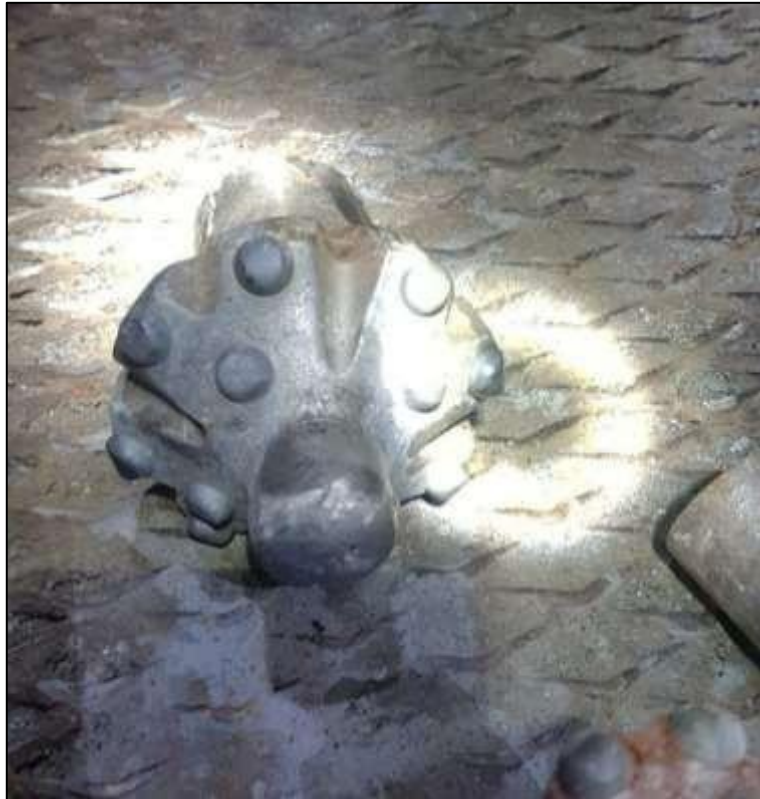
*Fotografía 1. Broca de 45 mm de diámetro*

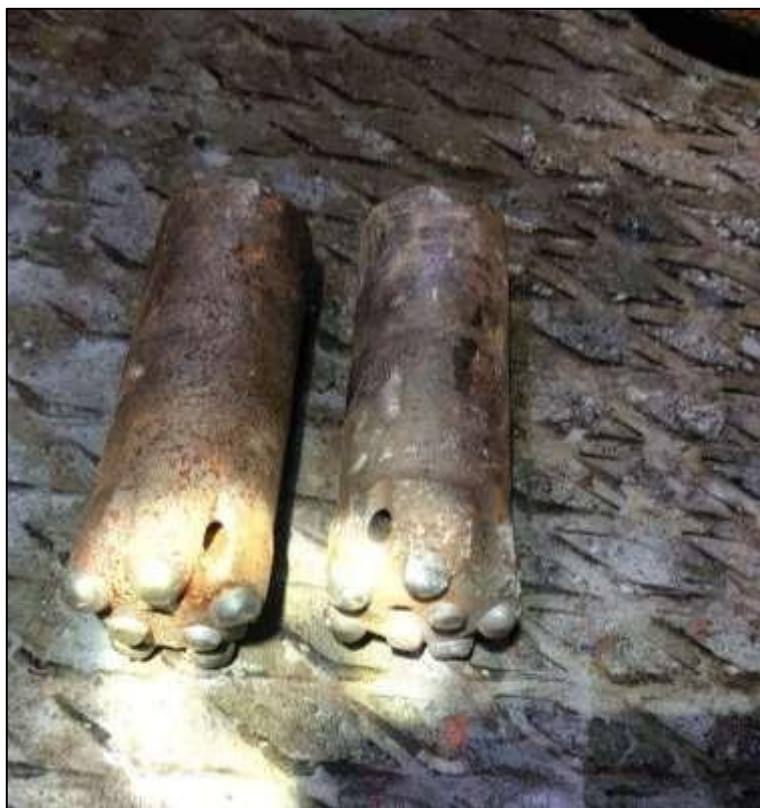
*Fotografía 2. Broca rimadora de 45 mm de diámetro*

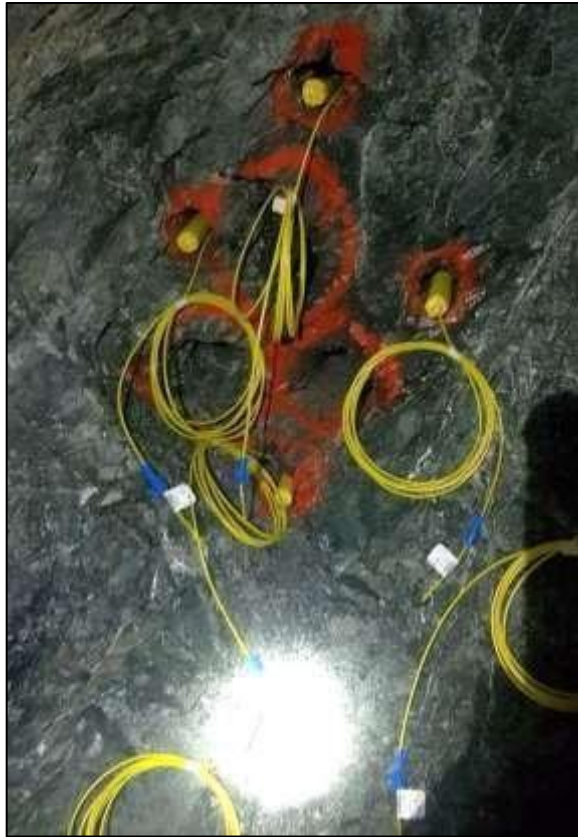
*Fotografía 7. Carguío del arranque del frente*

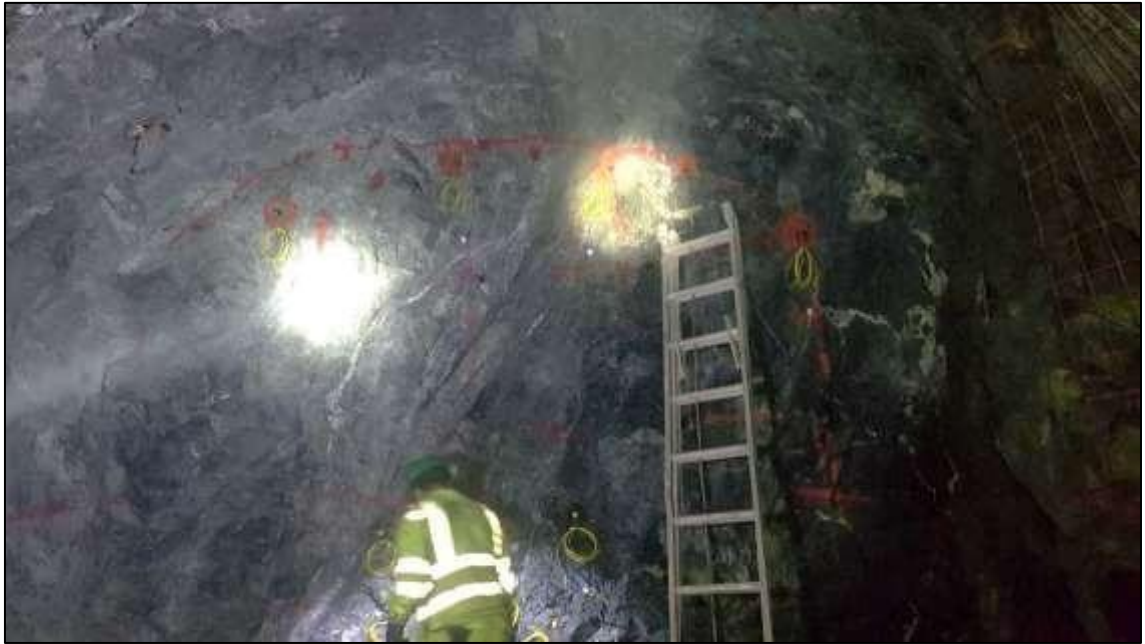
*Fotografía 9. Distribución de la secuencia de disparos con faneles*

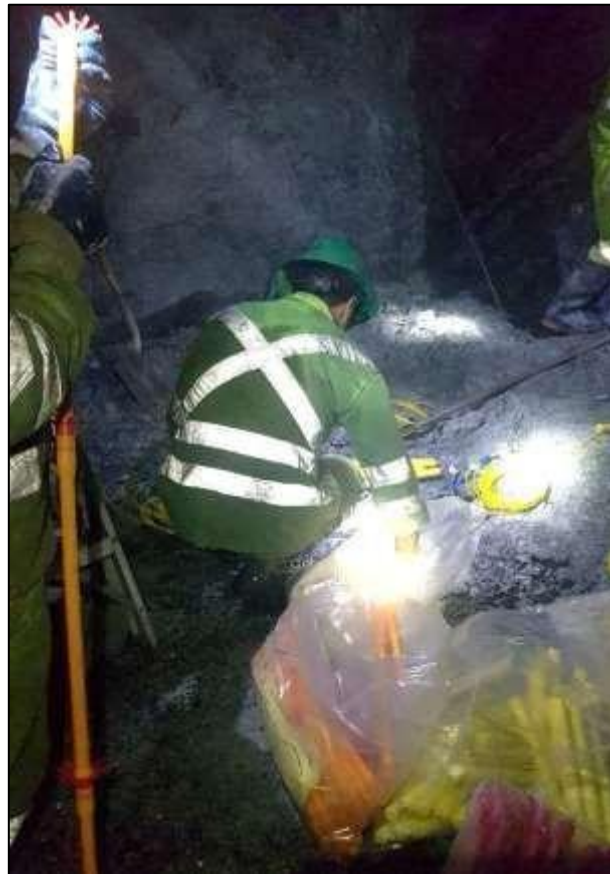
*Fotografía 10. Preparación de los faneles con el cebo para la secuencia del disparo - 1*

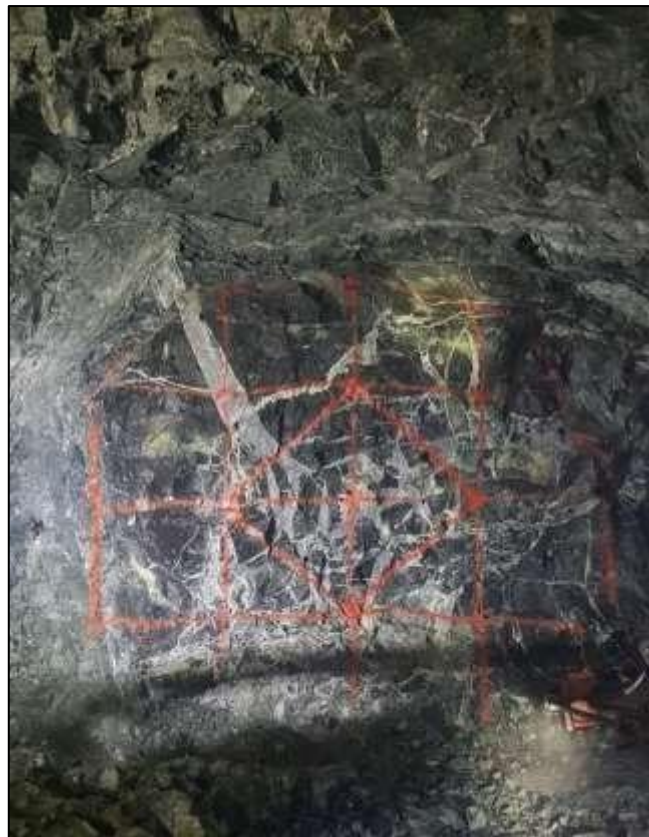
*Fotografía 12. Seguimiento del marcado de la malla de perforación según la propuesta de mejora del estándar*

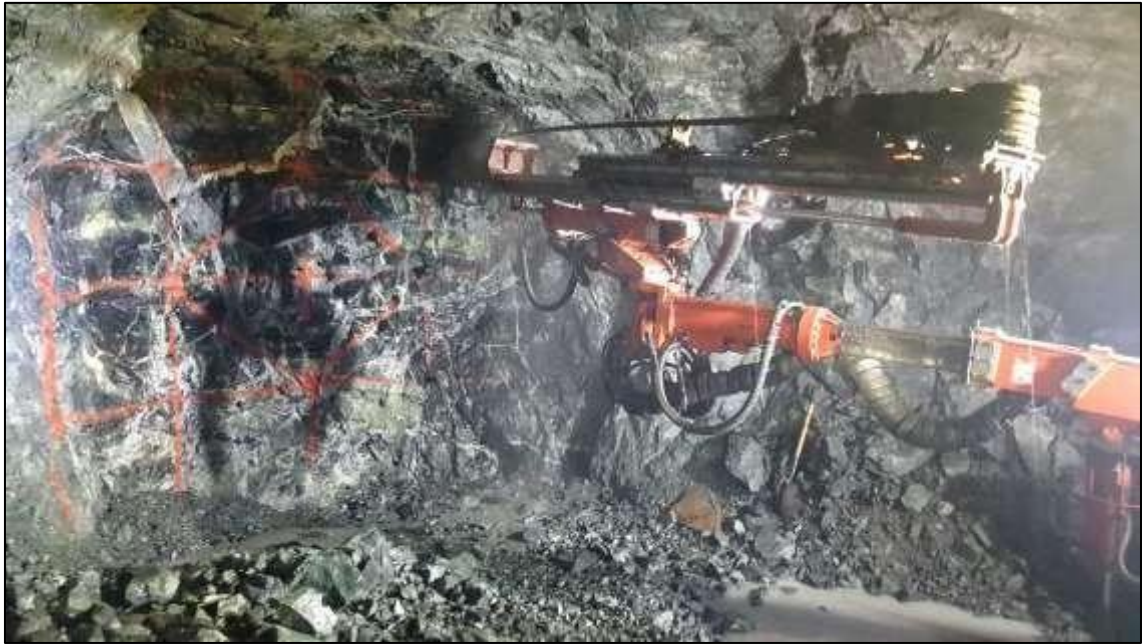
*Fotografía 13. Perforación con Jumbo 14 pies - 1*
