**Relación funcional del patrimonio edificado,
caso Ex Coliseo Municipal en la actividad
cultural de la ciudad de Huancayo**

Huancayo, 2018

Tesis para optar el Título Profesional de
Arquitecto

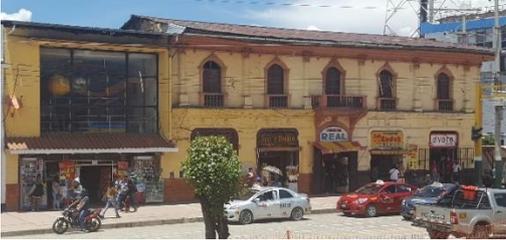
Casona	CR-01
Características físicas

Uso: Comercio Altura de la edificación: 10 m Frontis de la edificación: 27 m Fondo aproximado: 8 m Área total: 216 m ² Carácter: No tiene carácter como uso comercial Volumetría: Cúbica Ubicación: Jr. Ica y calle real

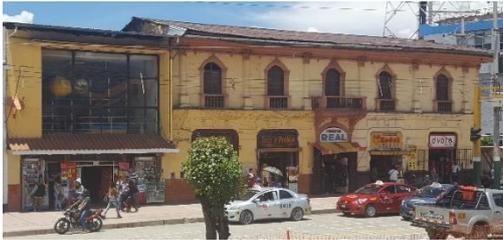
<table><tr> <td>Estado de conservación</td> <td>Bueno</td> </tr><tr> <td>Tipo de la vereda exterior</td> <td>Concreto</td> </tr></table>

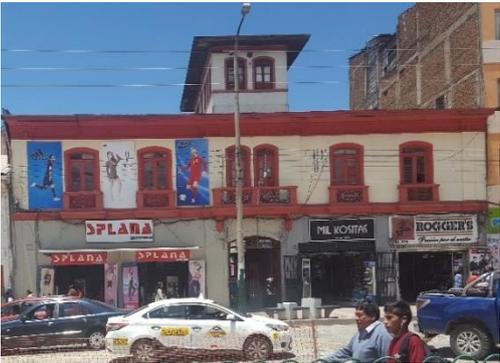
Casona	CR-02																						
<p>Características físicas</p>

<p>Uso: Comercio</p> <p>Altura de la edificación: 10 m</p> <p>Frontis de la edificación: 17 m</p> <p>Fondo aproximado: 10 m</p> <p>Área total: 170 m²</p> <p>Carácter: No tiene carácter como uso comercial</p> <p>Volumetría: Cúbica</p> <p>Ubicación: Calle real</p>																							
<p>Características de ubicación del patrimonio</p>

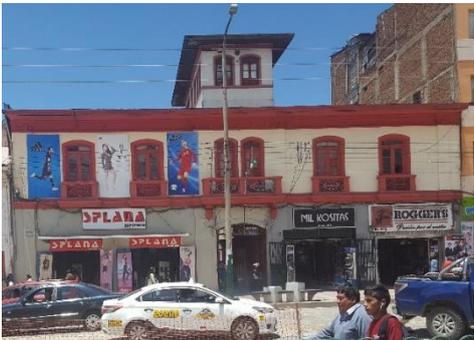
<table><tr> <td>Estado de conservación</td> <td>Bueno</td> </tr><tr> <td>Tipo de la vereda exterior</td> <td>Concreto</td> </tr></table>

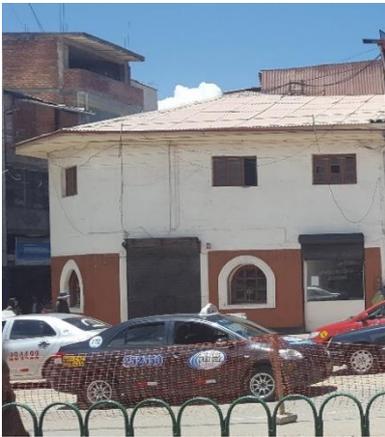
Casona	CR-03
<p>Características físicas</p>

<p>Uso: Comercio</p> <p>Altura de la edificación: 8 m</p> <p>Frontis de la edificación: 10 m</p> <p>Fondo aproximado: 10 m</p> <p>Área total: 100 m²</p> <p>Carácter: No tiene carácter como uso comercial</p> <p>Volumetría: Cúbica</p> <p>Ubicación: Jr. Piura y calle real</p>	
<p>Características de ubicación del patrimonio</p>

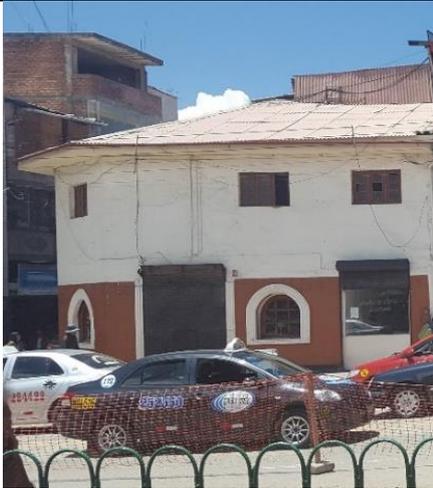
Tipo de techos	Techo a dos aguas
	Material de techo	Calamina
	Material de puertas	Madera
	Material de ventanas	Madera
	Material de piso	Concreto
	Estructura de techos	Madera
	Ornamentos	Arco rebajado

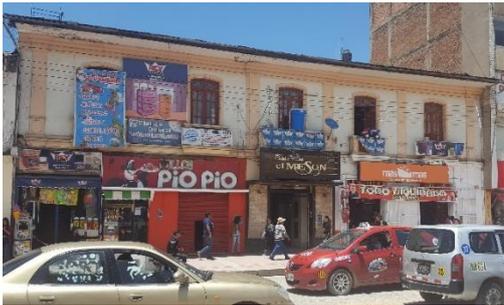
Casona	CR-04
Características físicas

Uso: Comercio Altura de la edificación: 10 m Frontis de la edificación: 12 m Fondo aproximado: 10 m Área total: 120 m ² Carácter: No tiene carácter como uso comercial Volumetría: Cúbica Ubicación: Calle real	
Características de ubicación del patrimonio	Orientación de fachada: Sur oeste Acceso principal: Pista asfaltada Equipamiento cercano: Plaza Huamanmarca Tipo de construcción: Frontal Tipo de entorno: Urbano

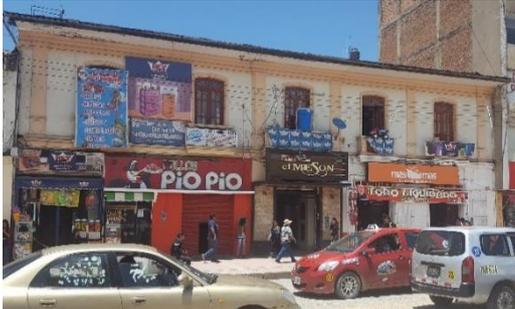
<p>Estado de conservación</p> <p>Tipo de la vereda exterior</p> <p>Material de muros</p> <p>Tipo de revestimiento</p> <p>Tipo de techos</p> <p>Material de techo</p> <p>Material de puertas</p> <p>Material de ventanas</p> <p>Material de piso</p> <p>Estructura de techos</p> <p>Ornamentos</p>	<p>Bueno</p> <p>Concreto</p> <p>Adobe</p> <p>Yeso</p> <p>Techo a un agua</p> <p>Calamina</p> <p>Madera</p> <p>Madera</p> <p>Concreto</p> <p>Madera</p> <p>Arco escarzano, elementos verticales y ornamentos complementarios.</p>

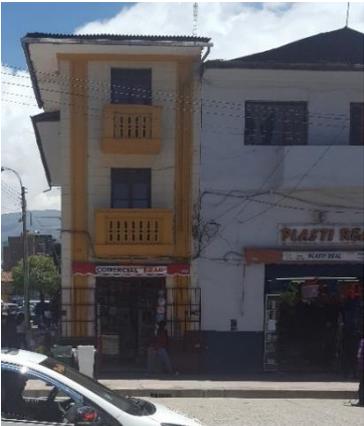
Casona	CR-05
<p>Características físicas</p>

<p>Uso: Comercio</p> <p>Altura de la edificación: 8 m</p> <p>Frontis de la edificación: 5 m</p> <p>Fondo aproximado: 6 m</p> <p>Área total: 30 m²</p> <p>Carácter: No tiene carácter como uso comercial</p> <p>Volumetría: Cúbica</p> <p>Ubicación: Jr. Piura y calle real</p>	
<p>Características de ubicación del patrimonio</p>

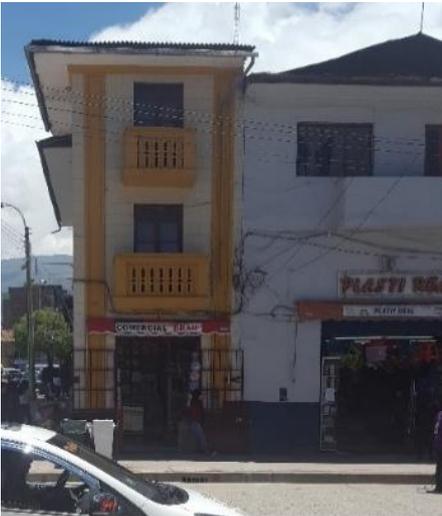
<p>Estado de conservación</p> <p>Tipo de la vereda exterior</p> <p>Material de muros</p> <p>Tipo de revestimiento</p> <p>Tipo de techos</p> <p>Material de techo</p> <p>Material de puertas</p> <p>Material de ventanas</p> <p>Material de piso</p> <p>Estructura de techos</p> <p>Ornamentos</p>	<p>Bueno</p> <p>Concreto</p> <p>Adobe</p> <p>Yeso</p> <p>Cubierta pirámide</p> <p>Calamina</p> <p>Madera</p> <p>Madera</p> <p>Concreto</p> <p>Madera</p> <p>Elementos verticales y ornamentos complementarios.</p>

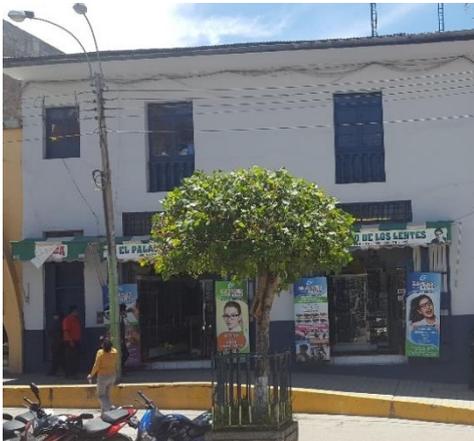
Casona	CR-06
<p>Características físicas</p>

<p>Uso: Comercio</p> <p>Altura de la edificación: 8 m</p> <p>Frontis de la edificación: 9 m</p> <p>Fondo aproximado: 6 m</p> <p>Área total: 54 m²</p> <p>Carácter: No tiene carácter como uso comercial</p> <p>Volumetría: Cúbica</p> <p>Ubicación: Jr. Piura</p>	
<p>Características de ubicación del patrimonio</p>

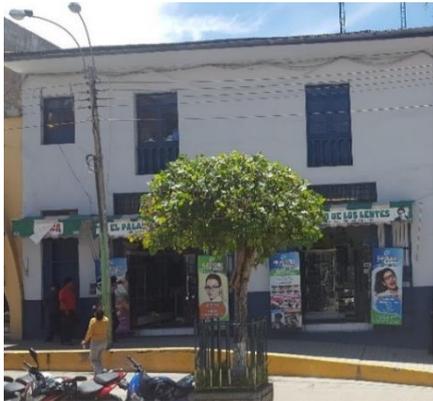
Valores tipológicos del material de construcción	Estado de conservación	Bueno

Tipo de la vereda exterior	Concreto
	Material de muros	Adobe
	Tipo de revestimiento	Yeso
	Tipo de techos	Techo a un agua
	Material de techo	Calamina
	Material de puertas	Madera y metal
	Material de ventanas	Madera
	Material de piso	Concreto
	Estructura de techos	Madera
	Ornamentos	Balcones y molduras en balaustres

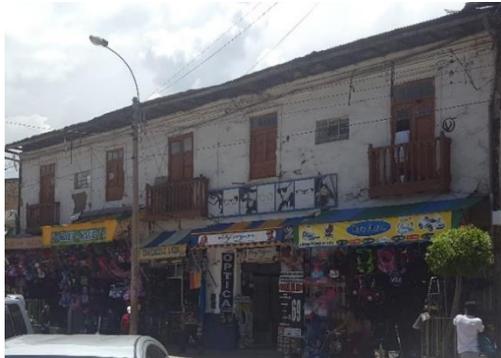
Casona	CR-07
<p data-bbox="320 1458 571 1485">Características físicas</p>

<p data-bbox="850 1458 1015 1485">Uso: Comercio</p> <p data-bbox="850 1512 1161 1538">Altura de la edificación: 7 m</p> <p data-bbox="850 1565 1182 1592">Frontis de la edificación: 12 m</p> <p data-bbox="850 1619 1114 1646">Fondo aproximado: 7 m</p> <p data-bbox="850 1673 1042 1700">Área total: 84 m²</p> <p data-bbox="850 1727 1362 1753">Carácter: No tiene carácter como uso comercial</p> <p data-bbox="850 1780 1066 1807">Volumetría: Cúbica</p> <p data-bbox="850 1834 1066 1861">Ubicación: Jr. Piura</p>

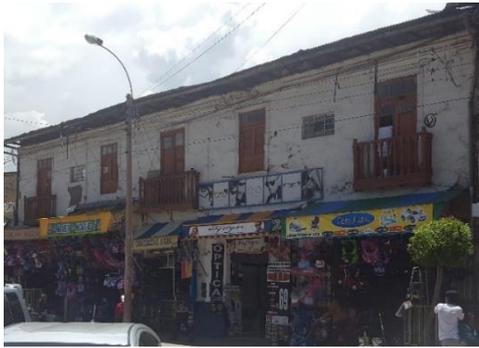
<p>Estado de conservación</p> <p>Tipo de la vereda exterior</p> <p>Material de muros</p> <p>Tipo de revestimiento</p> <p>Tipo de techos</p> <p>Material de techo</p> <p>Material de puertas</p> <p>Material de ventanas</p> <p>Material de piso</p> <p>Estructura de techos</p> <p>Ornamentos</p>	<p>Mala</p> <p>Concreto</p> <p>Adobe</p> <p>Yeso</p> <p>Techo a un agua</p> <p>Calamina</p> <p>Madera y metal</p> <p>Madera</p> <p>Concreto</p> <p>Madera</p> <p>Balcones, molduras de madera en balaustres y ornamentos complementarios</p>

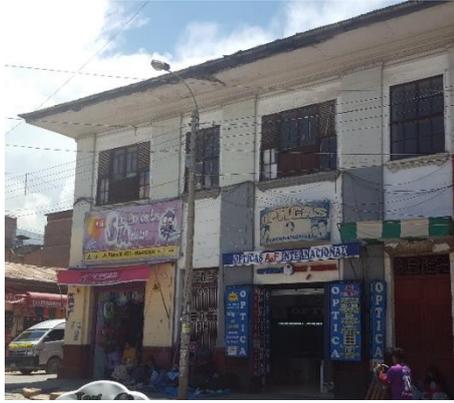
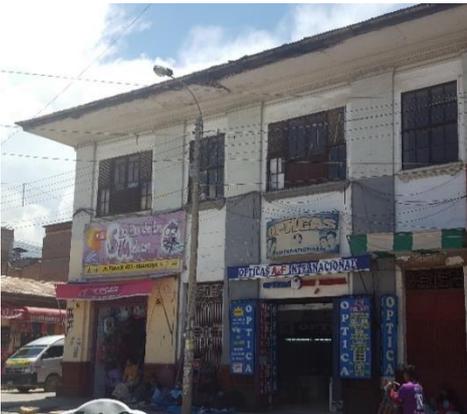
Casona	CR-08
<p>Características físicas</p>

<p>Uso: Comercio</p> <p>Altura de la edificación: 7 m</p> <p>Frontis de la edificación: 9 m</p> <p>Fondo aproximado: 7 m</p> <p>Área total: 63 m²</p> <p>Carácter: No tiene carácter como uso comercial</p> <p>Volumetría: Cúbica</p> <p>Ubicación: Jr. Ancash y Jr. Piura</p>	
<p>Características de ubicación del patrimonio</p>

<p>Orientación de fachada: Noroeste</p> <p>Acceso principal: Pista asfaltada</p> <p>Equipamiento cercano: Plaza Huamanmarca</p> <p>Tipo de construcción: Frontal</p> <p>Tipo de entorno: Urbano</p>	
	<p>Valores plásticos</p> <p>Simetría: No</p> <p>Escala: Si</p> <p>Equilibrio: No</p> <p>Luz y sombra: Si</p> <p>Textura: Si</p> <p>Color: Blanco</p>	
<p>Valores tipológicos del material de construcción</p>

<p>Estado de conservación</p> <p>Tipo de la vereda exterior</p> <p>Material de muros</p> <p>Tipo de revestimiento</p> <p>Tipo de techos</p> <p>Material de techo</p> <p>Material de puertas</p> <p>Material de ventanas</p> <p>Material de piso</p> <p>Estructura de techos</p> <p>Ornamentos</p>	<p>Regular</p> <p>Concreto</p> <p>Adobe</p> <p>Yeso</p> <p>Cubierta pirámide</p> <p>Calamina</p> <p>Madera y metal</p> <p>Madera</p> <p>Concreto</p> <p>Madera</p> <p>Elementos verticales, molduras en ventanas y ornamentos complementarios</p>

Número	Calidad	Ubicación	Material	Geometría	Valor estético
Balcones	0	---	---	---	---	---
Portadas	0	---	---	---	---	---
Molduras	3	Regular	Exterior	Yeso	Rectangular	Regular
Remates	0	---	---	---	---	---
Zócalos	1	Regular	Exterior	Yeso	Rectangular	Regular

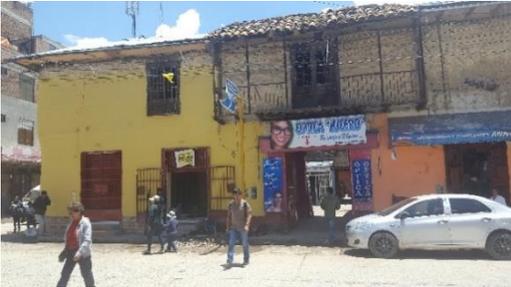
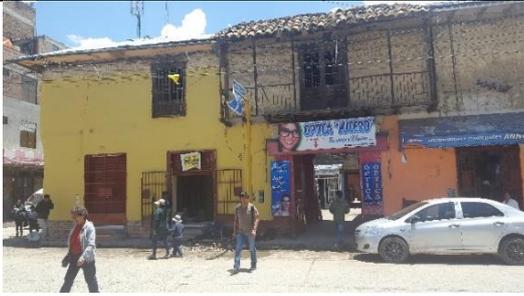
Casona	CR-09
Características físicas

Uso: Comercio Altura de la edificación: 7 m Frontis de la edificación: 11 m Fondo aproximado: 10 m Área total: 110m ² Carácter: No tiene carácter como uso comercial Volumetría: Cúbica Ubicación: Jr. Ancash y jr. Piura	
Características de ubicación del patrimonio

Orientación de fachada: Suroeste Acceso principal: Pista asfaltada Equipamiento cercano: Plaza Huamanmarca Tipo de construcción: Frontal Tipo de entorno: Urbano	
	Valores plásticos Simetría: No Escala: Si Equilibrio: No Luz y sombra: Si Textura: No Color: Amarillo	
Valores tipológicos del material de construcción	Estado de conservación Tipo de la vereda exterior Material de muros	Malo Concreto Adobe

Tipo de revestimiento	Yeso
	Tipo de techos	Techo a dos aguas
	Material de techo	Calamina y teja
	Material de puertas	Madera y metal
	Material de ventanas	Madera
	Material de piso	Concreto
	Estructura de techos	Madera
	Ornamentos	Balcón y moldura en ventana

Número	Calidad	Ubicación	Material	Geometría	Valor estético
Balcones	1	Malo	Exterior	Madera	Rectangular	Malo
Portadas	0	---	---	---	---	---
Molduras	0	---	---	---	---	---
Remates	0	---	---	---	---	---
Zócalos	1	Malo	Exterior	Piedra	Rectangular	Malo

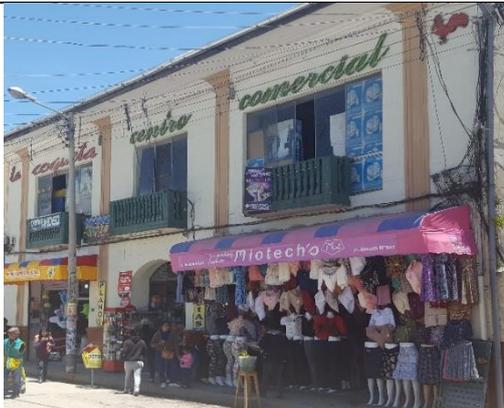
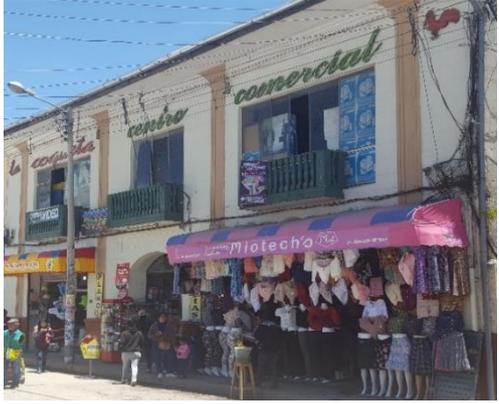
Casona	CR-10

<p>Características físicas</p>	<p>Uso: Comercio</p> <p>Altura de la edificación: 8 m</p> <p>Frontis de la edificación: 12 m</p> <p>Fondo aproximado: 10 m</p> <p>Área total: 120m²</p> <p>Carácter: No tiene carácter como uso comercial</p> <p>Volumetría: Cúbica</p> <p>Ubicación: Jr. Ancash</p>	
	<p>Características de ubicación del patrimonio</p>	<p>Orientación de fachada: Suroeste</p> <p>Acceso principal: Pista asfaltada</p> <p>Equipamiento cercano: Plaza Huamanmarca</p> <p>Tipo de construcción: Frontal</p>

<p>Tipo de entorno: Urbano</p>																							
<p>Valores tipológicos del material de construcción</p>

<p>Valores plásticos</p> <p>Simetría: Si</p> <p>Escala: Si</p> <p>Equilibrio: No</p> <p>Luz y sombra: Si</p> <p>Textura: Si</p> <p>Color: Blanco</p>

Estado de conservación	Regular	Tipo de la vereda exterior	Concreto	Material de muros	Adobe	Tipo de revestimiento	Yeso	Tipo de techos	Techo a un agua	Material de techo	Calamina	Material de puertas	Madera y metal	Material de ventanas	Madera	Material de piso	Concreto	Estructura de techos	Madera	Ornamentos	Molduras en balcón, elementos verticales y ornamentos complementarios
Estado de conservación	Regular																							
Tipo de la vereda exterior	Concreto																							
Material de muros	Adobe																							
Tipo de revestimiento	Yeso																							
Tipo de techos	Techo a un agua																							
Material de techo	Calamina																							
Material de puertas	Madera y metal																							
Material de ventanas	Madera																							
Material de piso	Concreto																							
Estructura de techos	Madera																							
Ornamentos	Molduras en balcón, elementos verticales y ornamentos complementarios

Número	Calidad	Ubicación	Material	Geometría	Valor estético
Balcones	3	Regular	Exterior	Madera	Rectangular	Regular
Portadas	0	---	---	---	---	---
Molduras	3	Regular	Exterior	Yeso	Rectangular	Regular
Remates	0	---	---	---	---	---
Zócalos	1	Regular	Exterior	Yeso	Rectangular	Regular

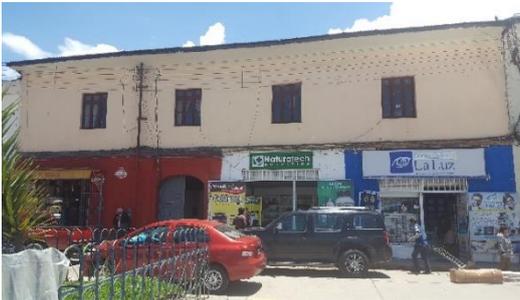
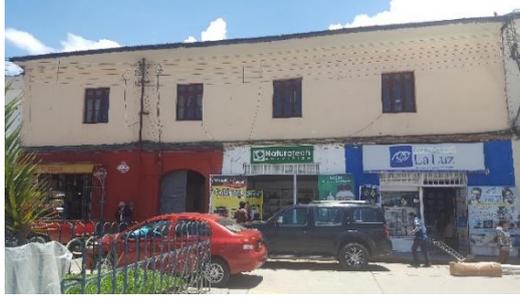
Casona	CR-11
Características físicas

Uso: Comercio Altura de la edificación: 8 m Frontis de la edificación: 12 m Fondo aproximado: 8 m Área total: 96 m ² Carácter: No tiene carácter como uso comercial Volumetría: Cúbica Ubicación: Jr. Ancash	
Características de ubicación del patrimonio

Orientación de fachada: Suroeste Acceso principal: Pista asfaltada Equipamiento cercano: Plaza Huamanmarca Tipo de construcción: Frontal Tipo de entorno: Urbano	
	Valores plásticos Simetría: No Escala: Si Equilibrio: No Luz y sombra: Si Textura: No Color: Crema	
Valores tipológicos del material de construcción

Estado de conservación Tipo de la vereda exterior Material de muros Tipo de revestimiento Tipo de techos Material de techo Material de puertas Material de ventanas Material de piso Estructura de techos Ornamentos	Regular Concreto Adobe Yeso Techo a un agua Calamina Madera y metal Madera Concreto Madera Sin ornamentos

Número	Calidad	Ubicación	Material	Geometría	Valor estético
Balcones	0	---	---	---	---	---
Portadas	0	---	---	---	---	---
Molduras	0	---	---	---	---	---
Remates	0	---	---	---	---	---
Zócalos	0	---	---	---	---	---

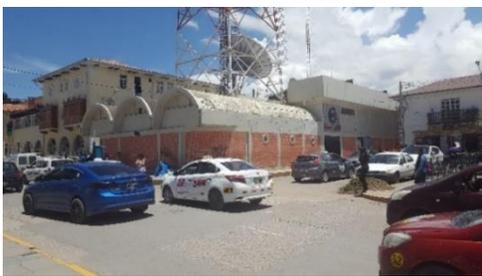
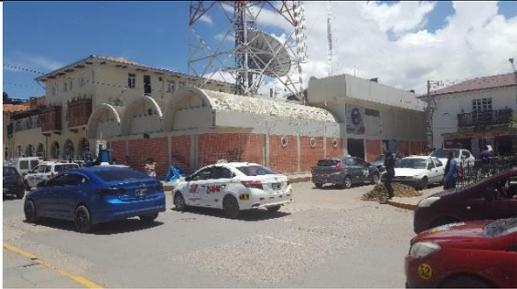
Edificio – Canal de tv	CR-12
Características físicas

Uso: Comercio Altura de la edificación: 5 m Frontis de la edificación: 8 m Fondo aproximado: 15 m Área total: 120 m ² Carácter: No tiene carácter como uso comercial Volumetría: Orgánica y cúbica Ubicación: Jr. Ancash	
Características de ubicación del Edificio

Orientación de fachada: Suroeste Acceso principal: Pista asfaltada Equipamiento cercano: Plaza Huamanmarca Tipo de construcción: Frontal Tipo de entorno: Urbano	
	Valores plásticos Simetría: No Escala: Si Equilibrio: Si Luz y sombra: Si Textura: Si Color: Blanco	
Valores tipológicos del material de construcción	Estado de conservación Tipo de la vereda exterior	Regular Concreto Concreto

Material de muros	Cemento
	Tipo de revestimiento	Arcos y techo plano
	Tipo de techos	Concreto
	Material de techo	Metal
	Material de puertas	Metal
	Material de ventanas	Concreto
	Material de piso	Concreto y acero
	Estructura de techos	Óculos
	Ornamentos

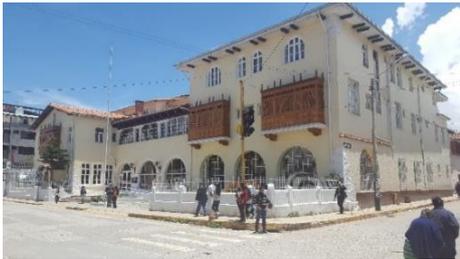
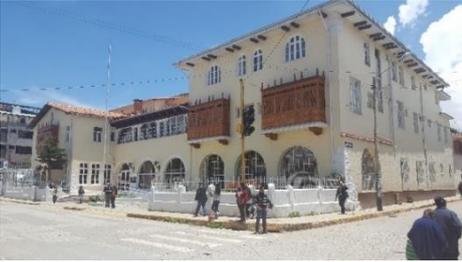
Casona	CR-13
Características físicas

<p>Uso: Comercio</p> <p>Altura de la edificación: 8.30 m</p> <p>Frontis de la edificación: 18 m</p> <p>Fondo aproximado: 18 m</p> <p>Área total: 324m²</p> <p>Carácter: Tiene carácter como uso comercial</p> <p>Volumetría: Cúbica</p> <p>Ubicación: Jr. Ica y jr. Áncash</p>	
Características de ubicación del patrimonio	<p>Orientación de fachada: Suroeste</p> <p>Acceso principal: Pista asfaltada</p> <p>Equipamiento cercano: Plaza Huamanmarca</p> <p>Tipo de construcción: Frontal</p> <p>Tipo de entorno: Urbano</p>

<p>Valores plásticos</p> <p>Simetría: Si</p> <p>Escala: Si</p> <p>Equilibrio: Si</p> <p>Luz y sombra: Si</p> <p>Textura: Si</p> <p>Color: Amarillo</p>	
<p>Valores tipológicos del material de construcción</p>

<p>Estado de conservación</p> <p>Tipo de la vereda exterior</p> <p>Material de muros</p> <p>Tipo de revestimiento</p> <p>Tipo de techos</p> <p>Material de techo</p> <p>Material de puertas</p> <p>Material de ventanas</p> <p>Material de piso</p> <p>Estructura de techos</p> <p>Ornamentos</p>	<p>Muy buena</p> <p>Concreto</p> <p>Adobe</p> <p>Yeso</p> <p>Techo a dos aguas</p> <p>Teja</p> <p>Madera</p> <p>Madera</p> <p>Concreto</p> <p>Madera</p> <p>Balcones y arco de medio punto, volúmenes sobresalientes en las esquinas de los muros</p>

Número	Calidad	Ubicación	Material	Geometría	Valor estético
Balcones	3	Muy buena	Exterior	Madera	Rectangular	Muy bueno
Portadas	0	---	---	---	---	---
Molduras	2	Muy buena	Exterior	Yeso	Rectangular	Muy bueno
Remates	0	---	---	---	---	---
Zócalos	1	Muy buena	Exterior	Yeso	Rectangular	Bueno

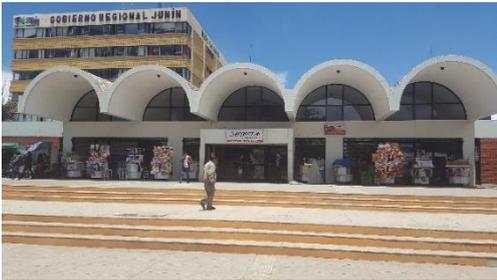
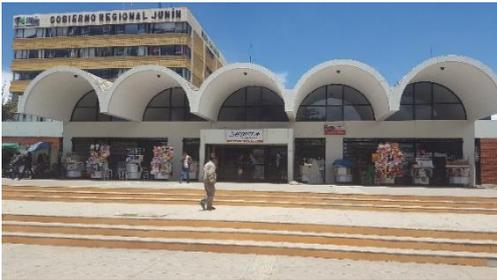
Edificio - Serpost	CR-14
<p>Características físicas</p>

<p>Uso: Comercio</p> <p>Altura de la edificación: 5 m</p> <p>Frontis de la edificación: 18 m</p> <p>Fondo aproximado: 10 m</p> <p>Área total: 180 m²</p> <p>Carácter: Tiene carácter como uso comercial</p> <p>Volumetría: Cúbica</p>	
<p>Características de ubicación del edificio</p>

<p>Orientación de fachada: Suroeste</p> <p>Acceso principal: Pista asfaltada</p> <p>Equipamiento cercano: Plaza Huamanmarca</p> <p>Tipo de construcción: Frontal</p> <p>Tipo de entorno: Urbano</p>	
	<p>Valores plásticos</p> <p>Simetría: Si</p> <p>Escala: Si</p> <p>Equilibrio: No</p> <p>Luz y sombra: Si</p> <p>Textura: No</p> <p>Color: Blanco</p>	
<p>Valores tipológicos del material de construcción</p>

<p>Estado de conservación</p> <p>Tipo de la vereda exterior</p> <p>Material de muros</p> <p>Tipo de revestimiento</p> <p>Tipo de techos</p> <p>Material de techo</p> <p>Material de puertas</p> <p>Material de ventanas</p> <p>Material de piso</p> <p>Estructura de techos</p> <p>Ornamentos</p>	<p>Muy buena</p> <p>Concreto</p> <p>Concreto</p> <p>Cemento</p> <p>Techo arqueado</p> <p>Concreto</p> <p>Metal</p> <p>Metal</p> <p>Concreto</p> <p>Concreto y acero</p> <p>Sin ornamentos</p>

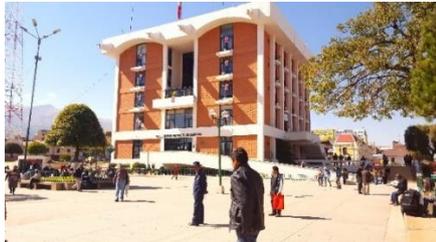
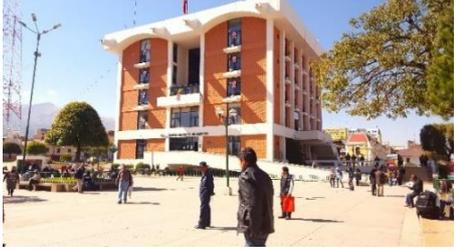
Edificio – Municipalidad de Huancayo	CR-15
Características físicas

Uso: Público Altura de la edificación: 22 m Frontis de la edificación: 23 m Fondo aproximado: 23m Área total: 529m ² Carácter: Tiene carácter como entidad pública Volumetría: Cúbica Ubicación: Calle Real y jr. Ica	
Características de ubicación del edificio

Orientación de fachada: Noroeste Acceso principal: Pista asfaltada Equipamiento cercano: Plaza Huamanmarca Tipo de construcción: Frontal Tipo de entorno: Urbano	
	Valores plásticos Simetría: Si Escala: Si Equilibrio: Si Luz y sombra: Si Textura: Si Color: Naranja	
Valores tipológicos del material de construcción	Estado de conservación	Muy buena

Tipo de la vereda exterior	Concreto
	Material de muros	Ladrillo
	Tipo de revestimiento	Cemento y ladrillo
	Tipo de techos	Techo plano
	Material de techo	Concreto
	Material de puertas	Metal
	Material de ventanas	Metal
	Material de piso	Concreto
	Estructura de techos	Concreto y acero
	Ornamentos	Elementos verticales y horizontales

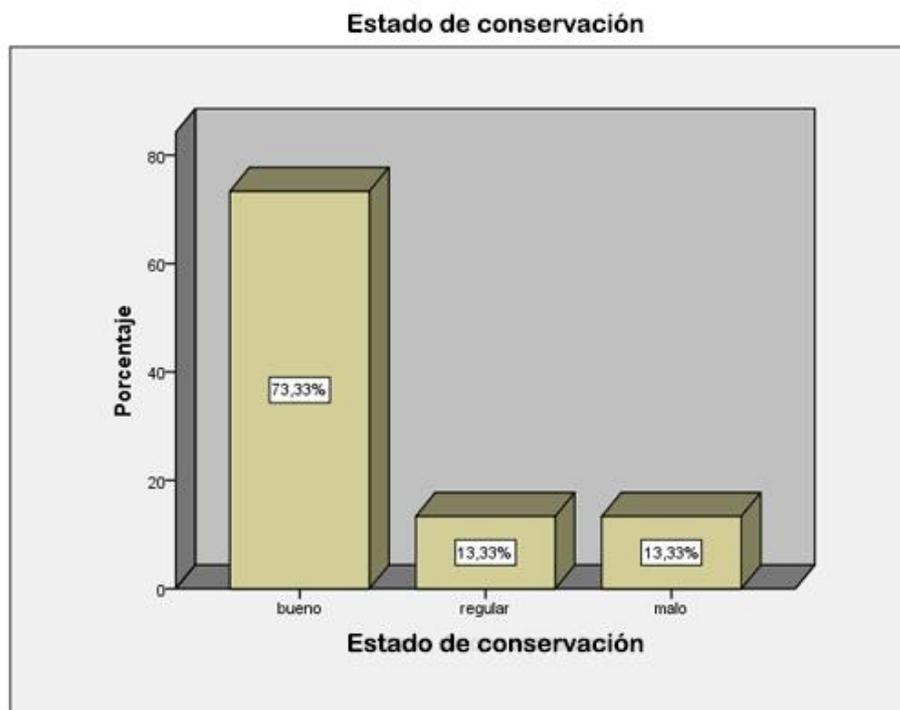
El 73.33% de los edificios tiene un estado de conservación relativamente bueno, mientras un 13.33% tiene un estado conservación regular y también un 13.33% tiene un estado de conservación malo.

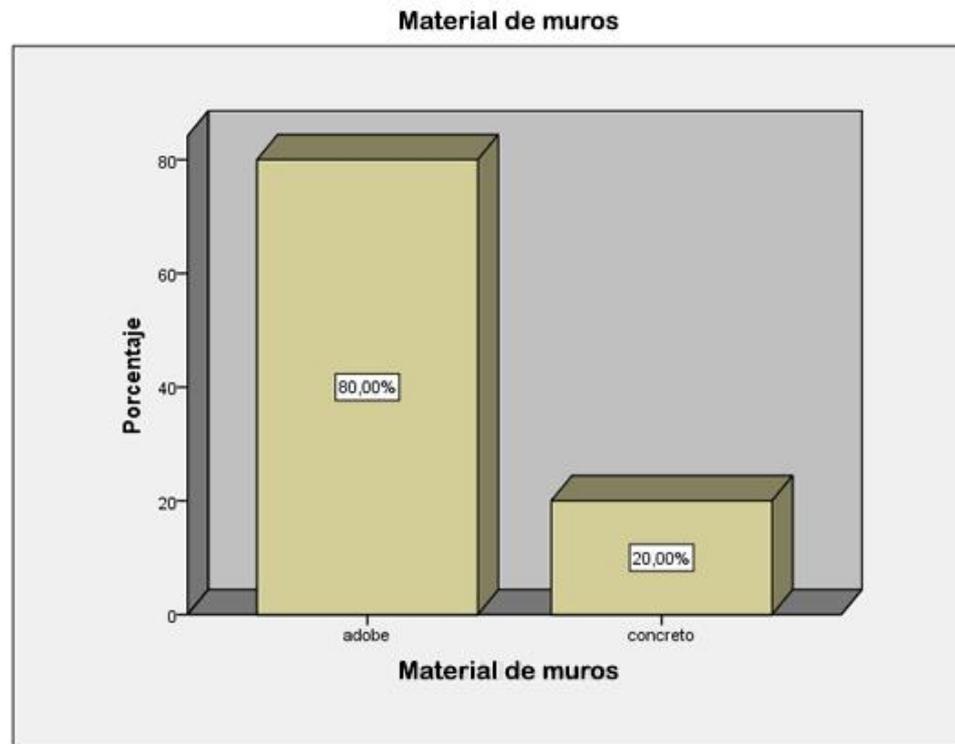
El material de muros predominante es el adobe en un 80% y el 20% en concreto.

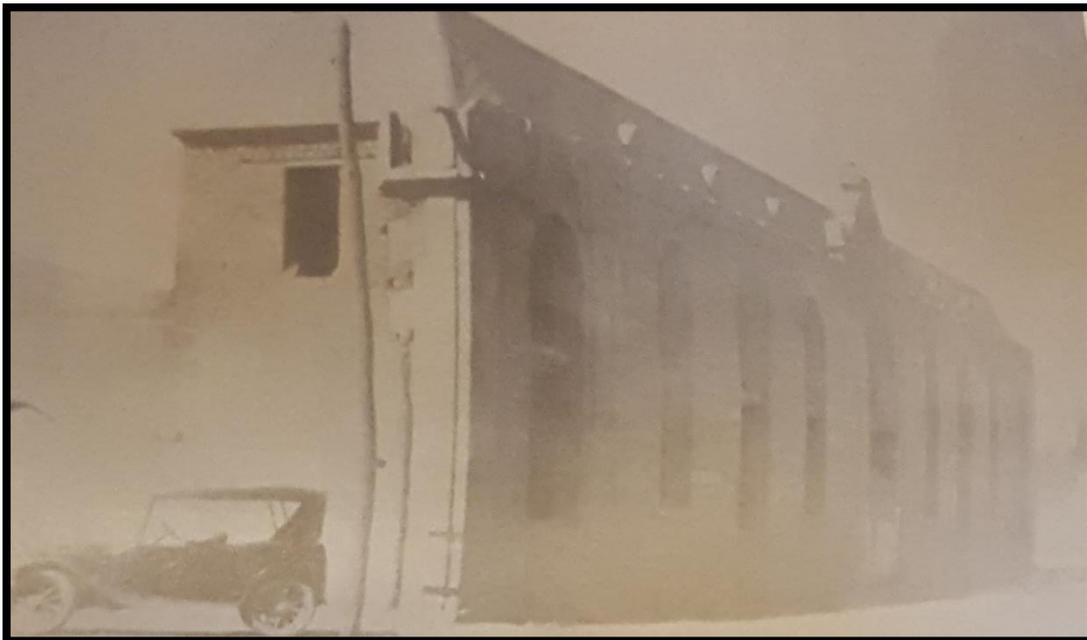
Imagen 1: Exterior del mercado de abastos. Huancayo, 2014

Nota: Mercado de abastos, en proceso de construcción, en el centro del antiguo mercado de Ganado y plaza de toros de Huancayo, actual local del Coliseo Municipal – 1928 (Reproducido de la revista ilustrada *The West Coast Leader*). (Huancayo, 2014)

Lo más relevante en su cambio fue la construcción del Mercado de Abastos, en donde resaltaba un elegante y moderno frontis, de acuerdo a los cánones estéticos vigentes de aquella época, con respecto a su funcionalidad el Mercado de Abastos, descongestionó la venta ambulancia en la Plaza Huamanmarca, que no era adecuada para el ornato de Huancayo y la salud de sus pobladores. (Chávez, 2016).

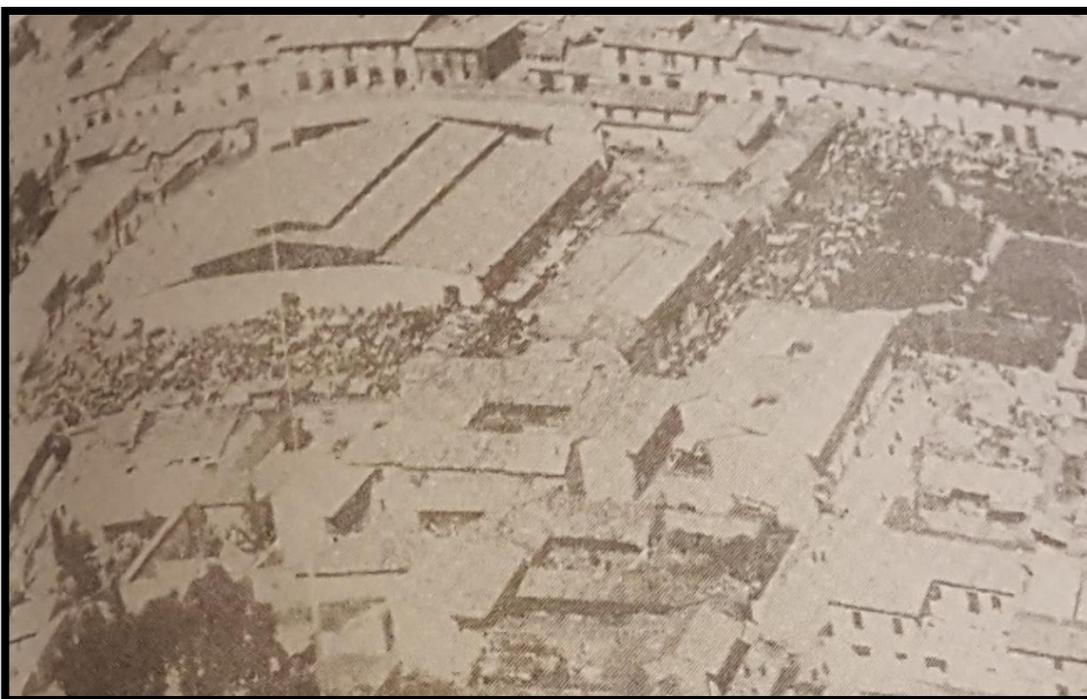
Imagen 2: Mercado central. Huancayo, 2014

Nota: Mercado central (1941) construido de acuerdo a la intervención arquitectónica de la Urbanizadora del Contratista Carlos Martinelli. (Huancayo, 2014)

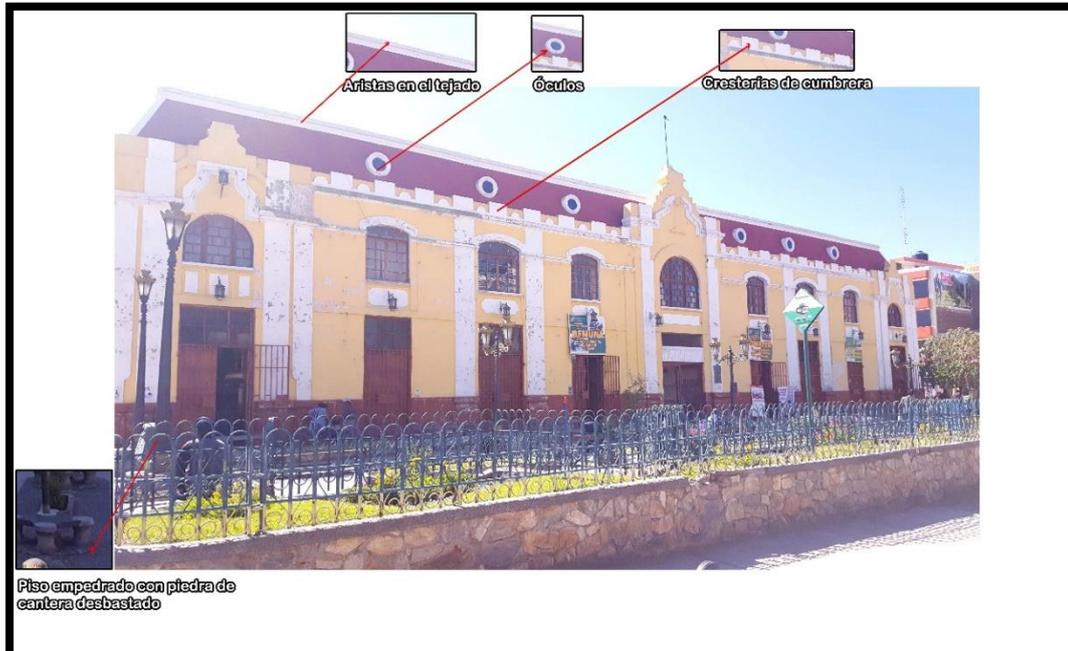
Imagen 4: Muestra de los elementos arquitectónicos de la fachada.

- Óculos sobre el tejado a modo de Lucarnas.
- Techo de Mansarda, en forma plana y quebrada, a los cuatro lados.
- Balcón con la balaustrada en el interior.

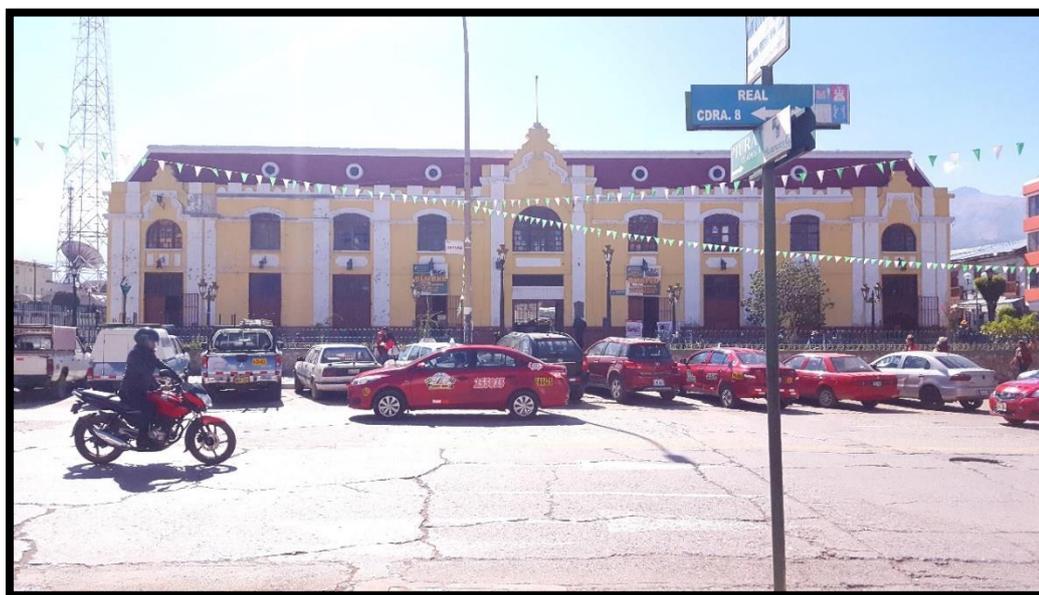
Elevación principal, Calle Real. (Fuente propia)

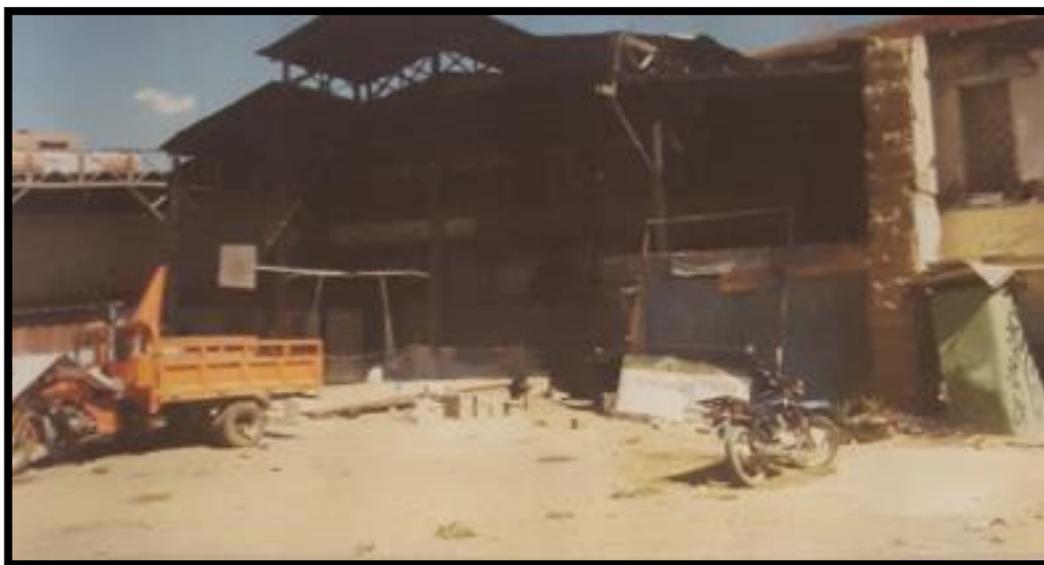
Vista interior desde el pasaje del coliseo cerrado – Lo que era campo deportivo (01/08/2014). (Huancayo, 2014).

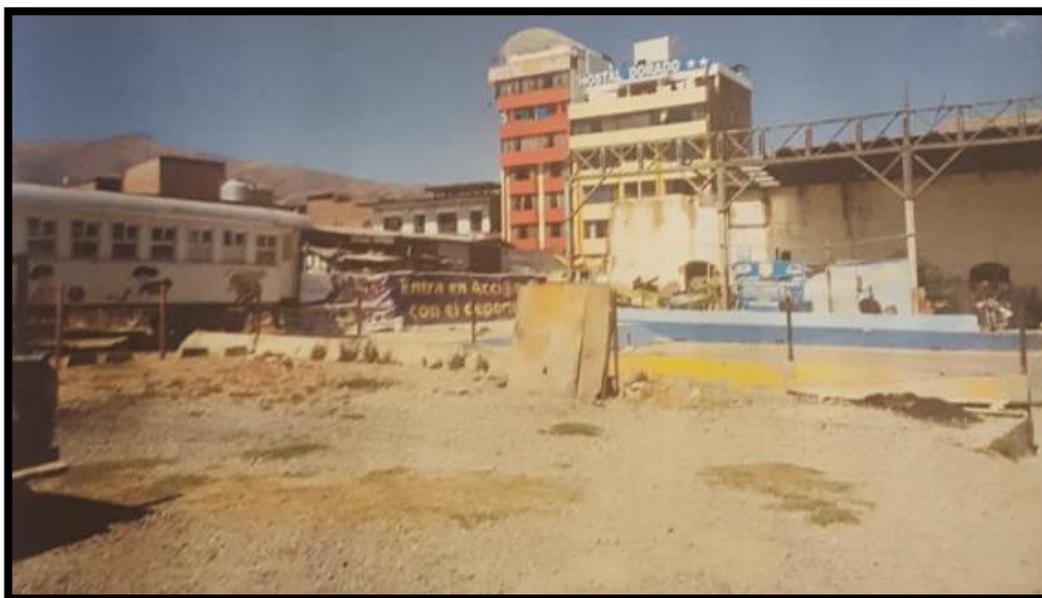
Vista interior desde el pasaje del coliseo cerrado – Lo que era campo deportivo (01/08/2014). (Huancayo, 2014).

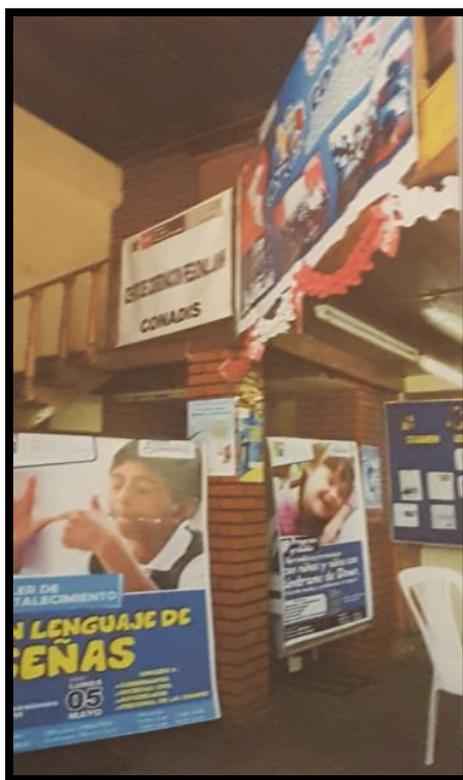
Vista interior del coliseo municipal que es usado actualmente como oficinas de la municipalidad (01/08/2014). (Huancayo, 2014).

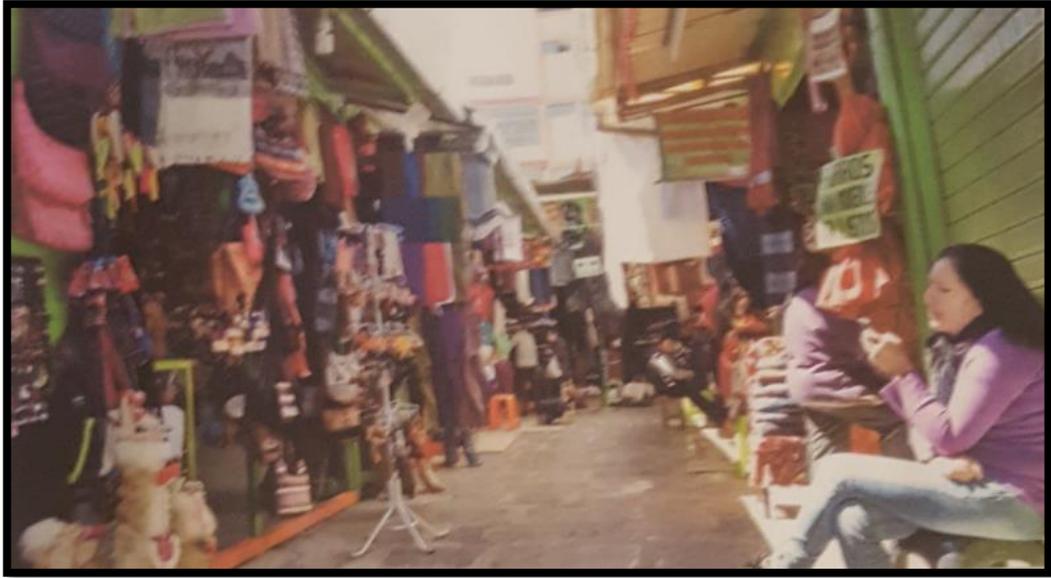
Vista interior del mercado artesanal - stand de ventas (01/08/2014).
(Huancayo, 2014)

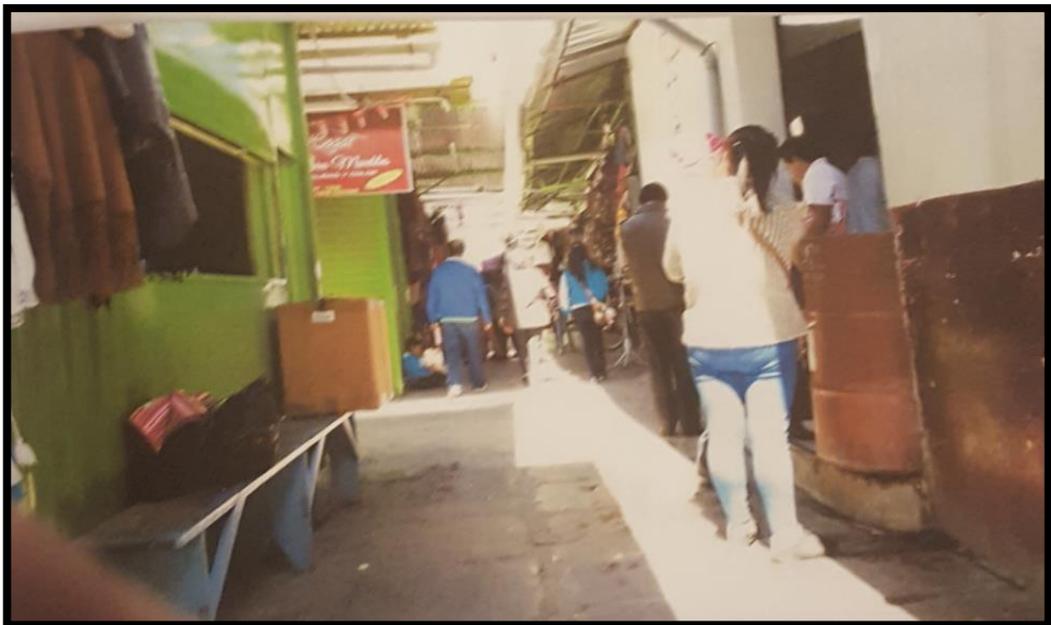
Vista interior del mercado artesanal - stand de ventas y servicios higiénicos
(01/08/2014). (Huancayo, 2014).

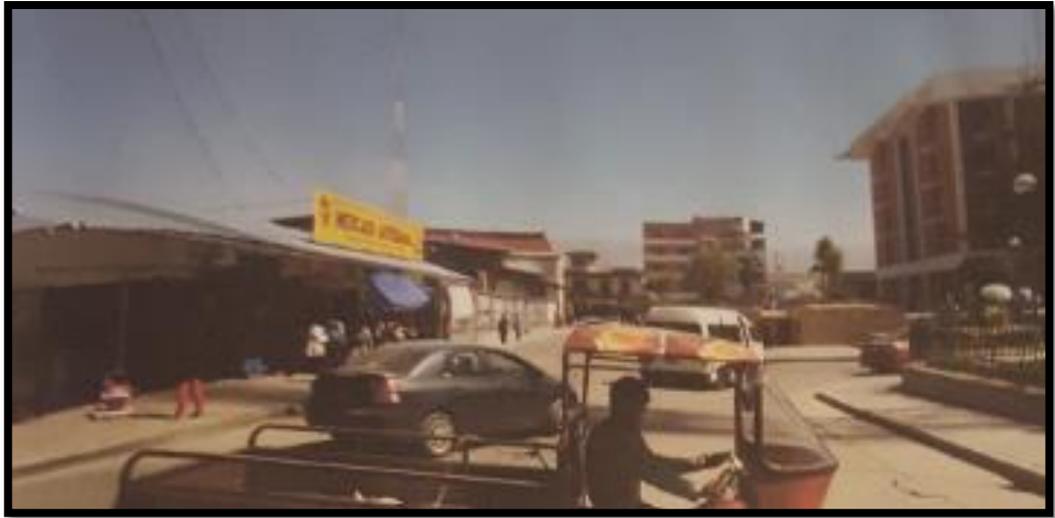
Vista desde el Jr. Ancash – Por el pasaje del coliseo cerrado (01/08/2014).

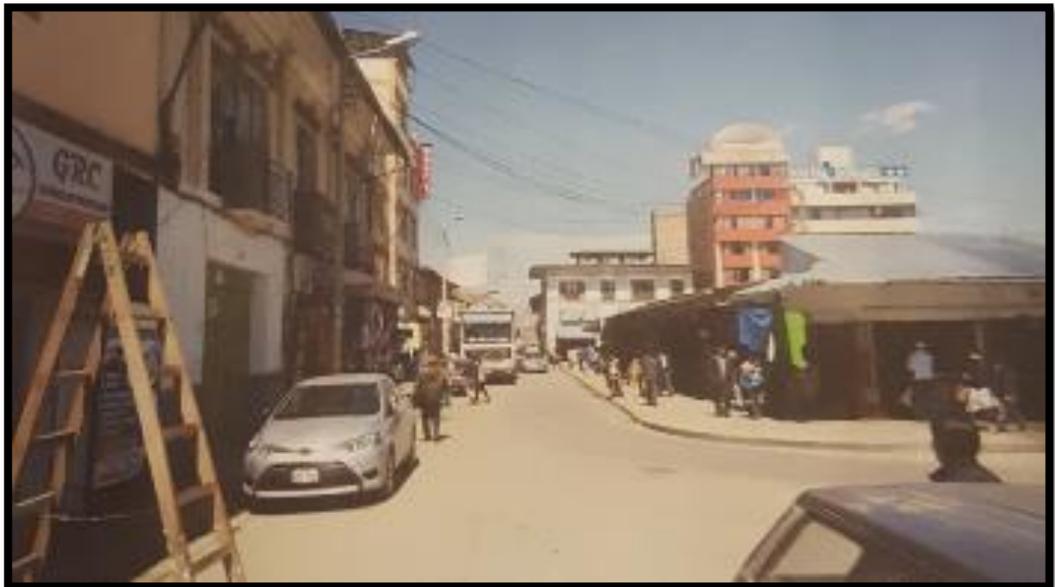
Vista desde el Jr. Ancash (01/08/2014). (Huancayo, 2014)

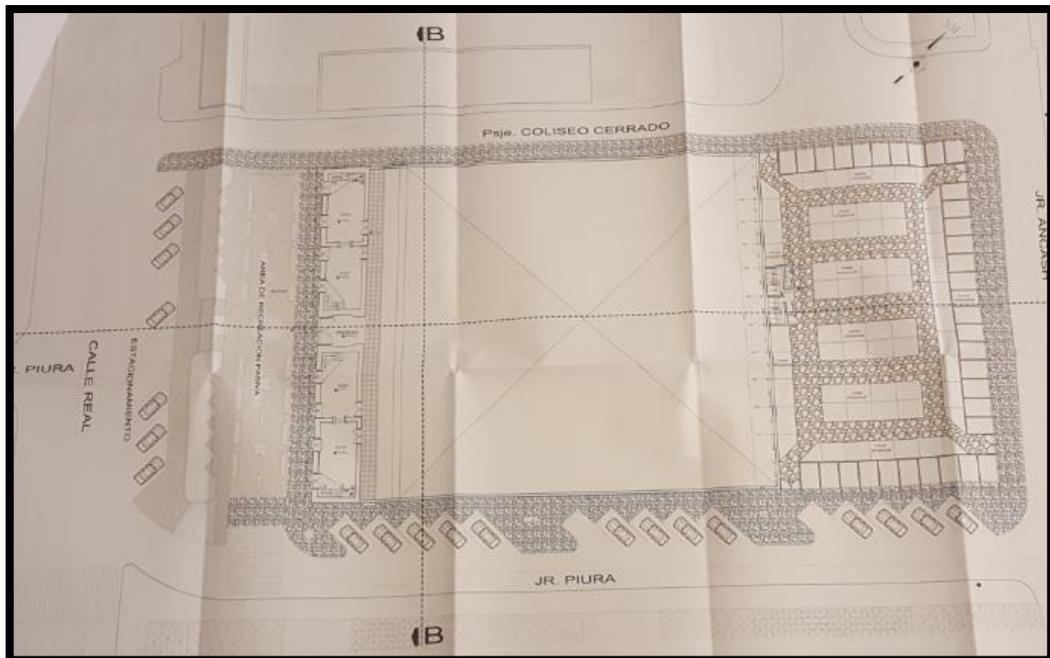
Imagen 5: Plano de primera planta - Ex coliseo municipal, Huancayo, 2014.

Nota: Primera planta – Plano de independización de inmueble. (Huancayo, 2014)

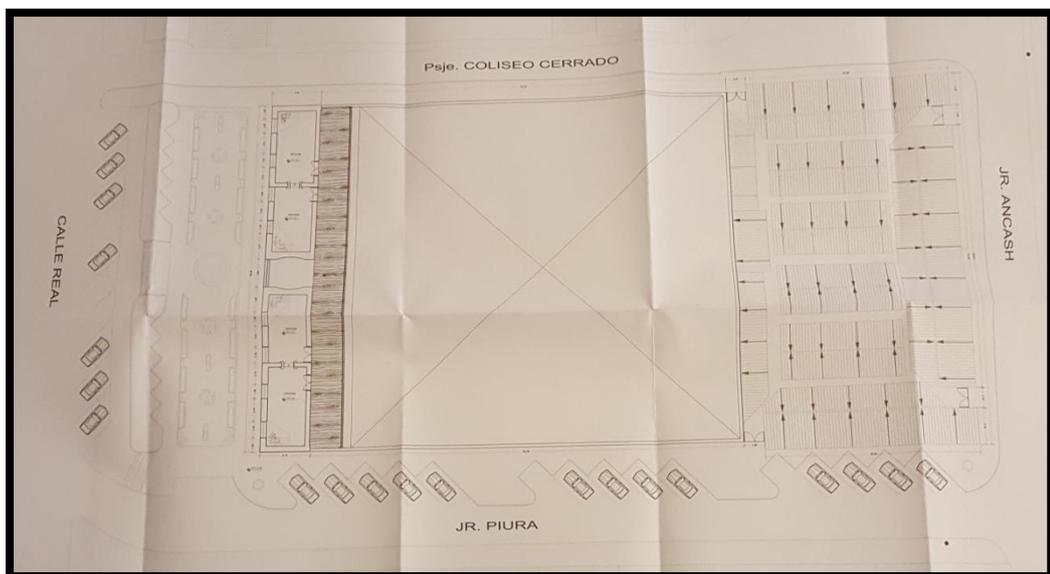
Imagen 6: Segunda planta - Ex coliseo municipal, Huancayo 2014

Nota: Segunda planta – Plano de independización de inmueble. (Huancayo, 2014)

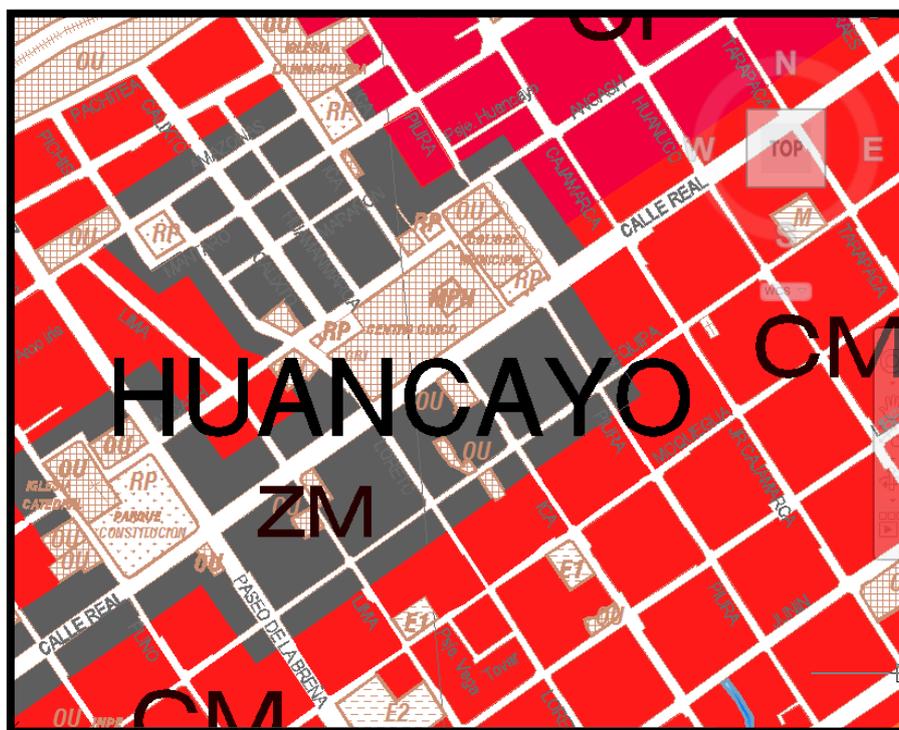
Imagen 10: Localización del ex coliseo municipal - ZRE – Zona monumental. Huancayo, 2011

El ex coliseo municipal está ubicado en la zona de reglamento especial ZRE

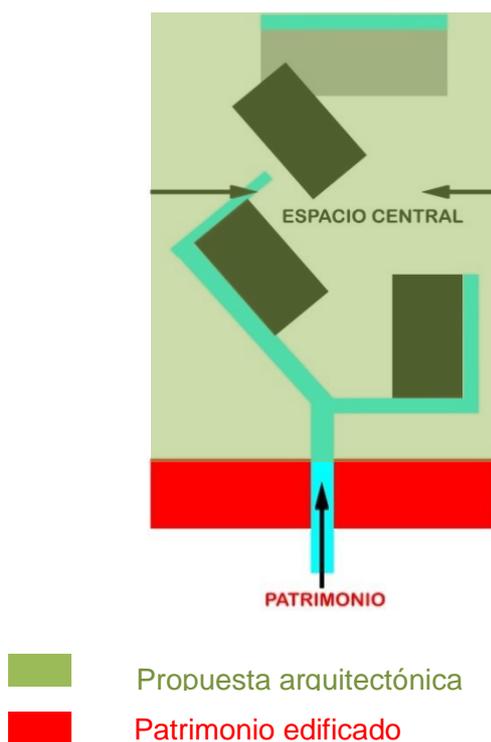
Imagen 16: Esquema básico de zonificación entre el proyecto y el patrimonio edificado

Corresponde al diseño de un espacio y la actividad que se desarrolla dentro del mismo, se debe considerar variables internas y externas de acuerdo a la formulación del proyecto.

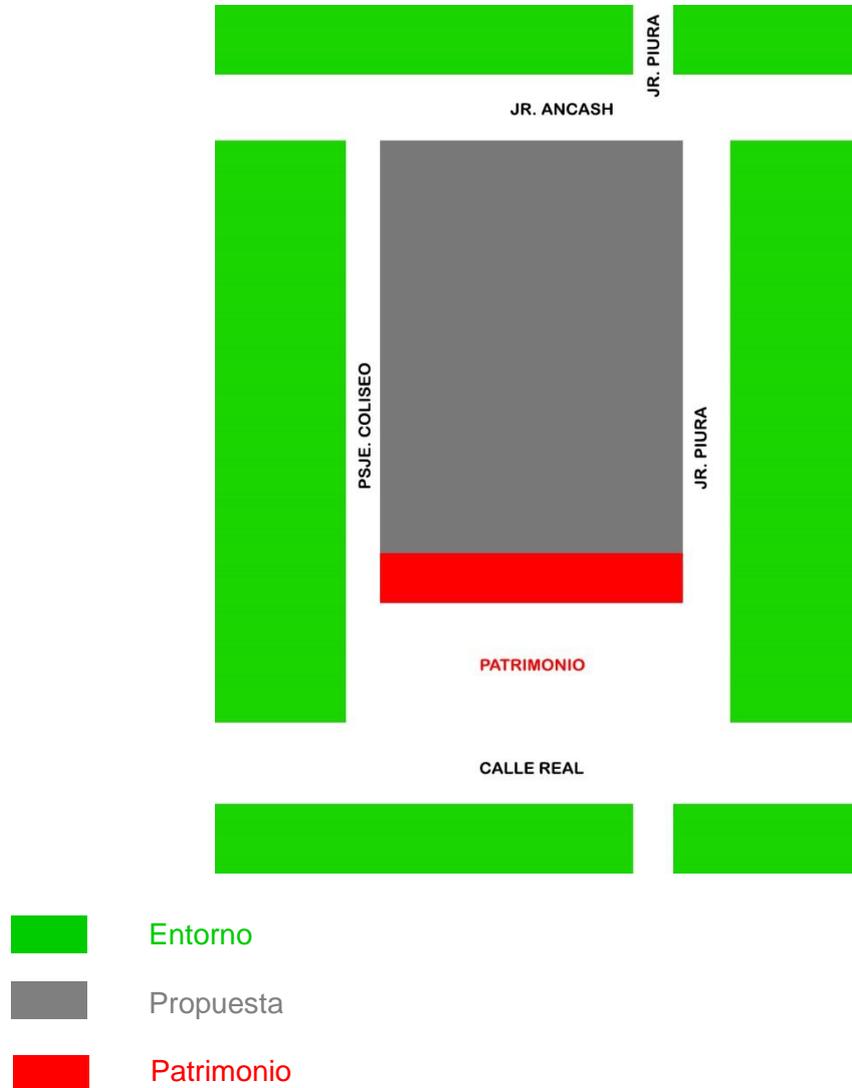
Imagen 17: Esquema original con el que cuenta el patrimonio y su entorno.

conjunto de formas rectangulares, sin romper el esquema original con el que cuenta el patrimonio y su entorno.

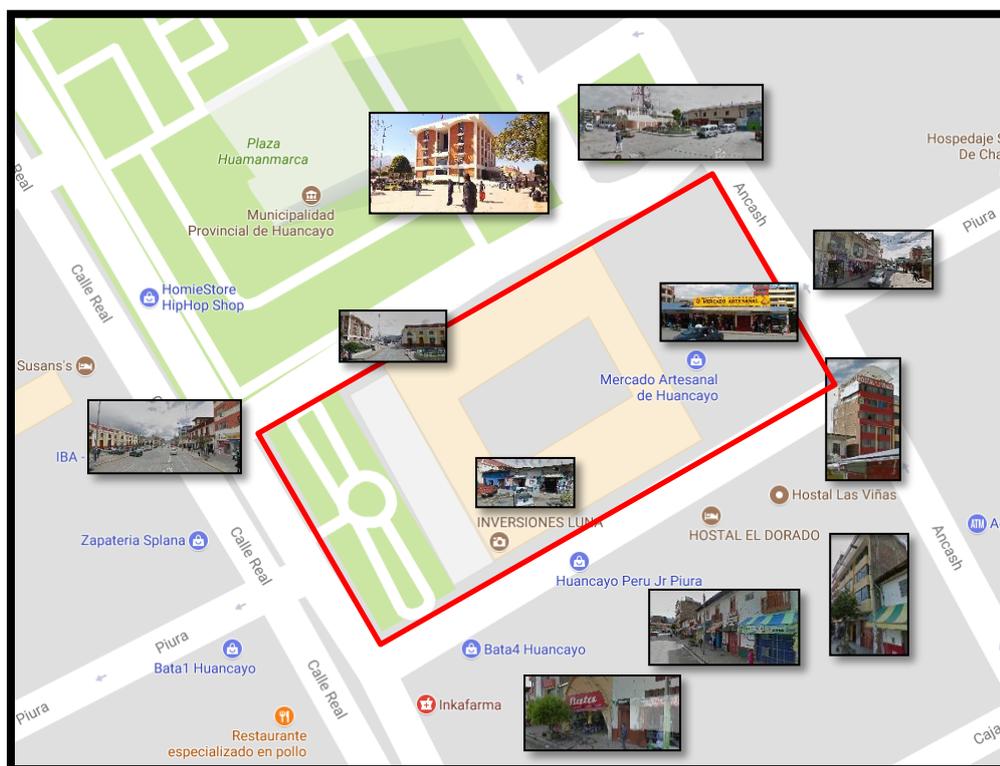
Imagen 18: Entorno urbano con respecto al patrimonio edificado

Alrededor del ex coliseo municipal se realizan actividades económicas, como el comercio y la venta ambulatoria. Algunas edificaciones que son consideradas parte de la historia del ex coliseo municipal han sido escasamente mantenidas a través del tiempo, las cuales actualmente tienen un uso comercial, en donde se pueden encontrar restaurantes, galerías, etc.
