**Relación funcional del patrimonio edificado,
caso Ex Coliseo Municipal en la actividad
cultural de la ciudad de Huancayo**

Huancayo, 2018

Tesis para optar el Título Profesional de
Arquitecto

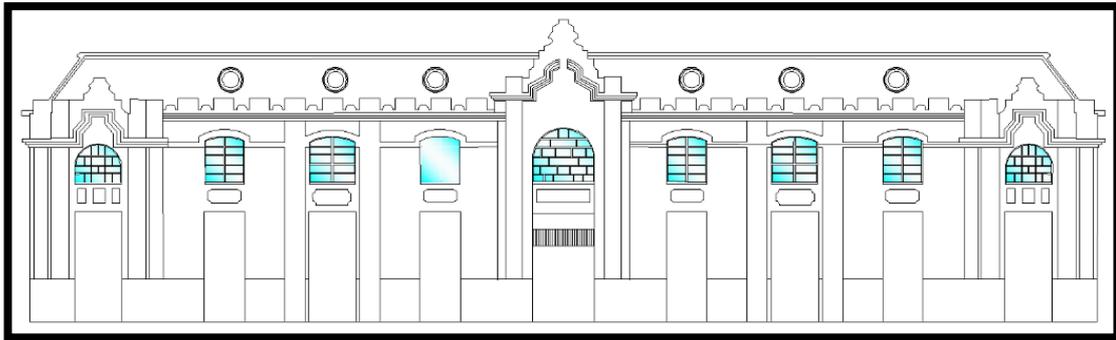
Elementos verticales en la fachada

El presente proyecto arquitectónico se relaciona en base a la crestería exterior, los elementos verticales y el color verde con el que cuenta el patrimonio edificado, de esta manera se podría decir que ambos proyectos se relacionarían por su color y su forma.

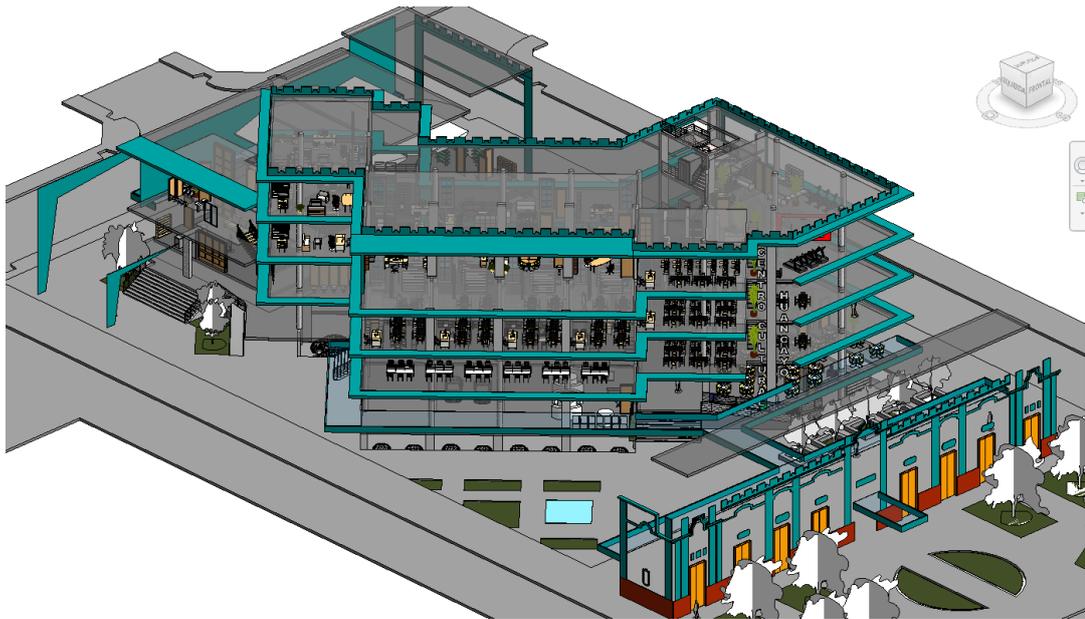
Ubicación de la crestería exterior, los elementos verticales de la fachada, uso del color y definición de la forma principal del centro cultural

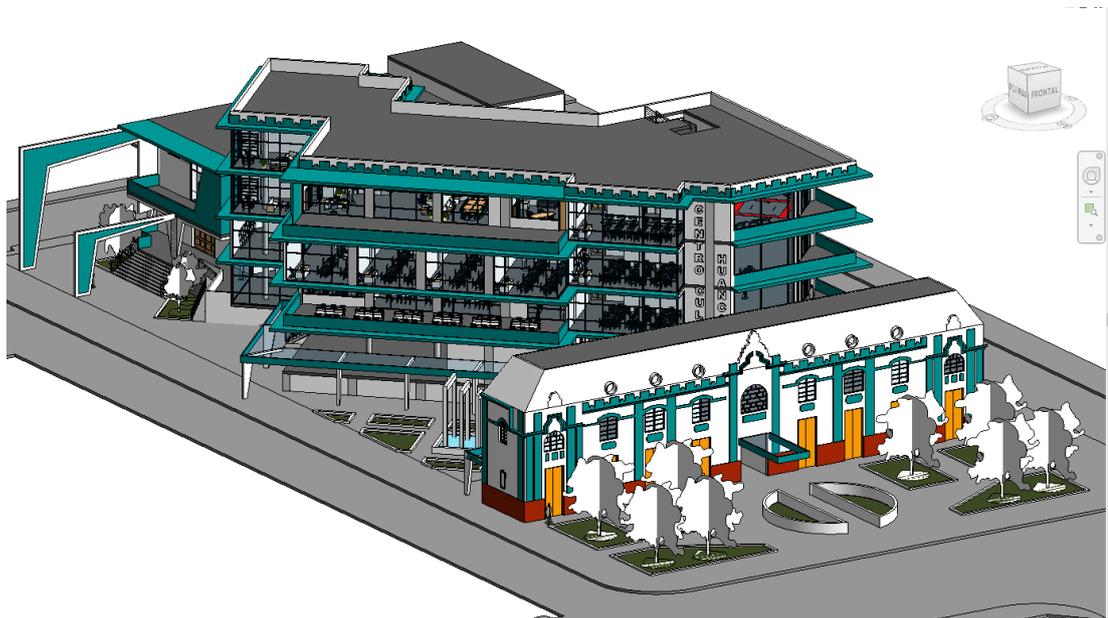
Unión de la crestería exterior, elementos verticales y color en el proyecto arquitectónico
