Universidad
Continental

Escuela Académico Profesional de Arquitectura

Tesis

La vulnerabilidad de las viviendas en la ciudad de Contamana

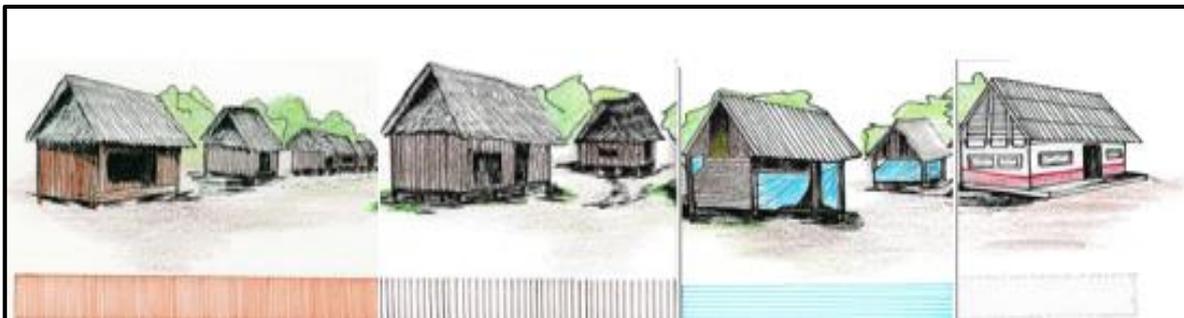
brava, piso de pona y techo de palmera se pasó a la vivienda de paredes de madera rolliza, piso de pona y techo de palmera para después pasar a la vivienda de madera en condiciones de deterioro, en las que también se observa el uso del plástico como material constructivo. Este patrón se observa en las viviendas de economía baja y finalmente se observan también viviendas de material noble en la población de economía alta.

Ilustración 2: Evolución de la vivienda en la ciudad de Contamana

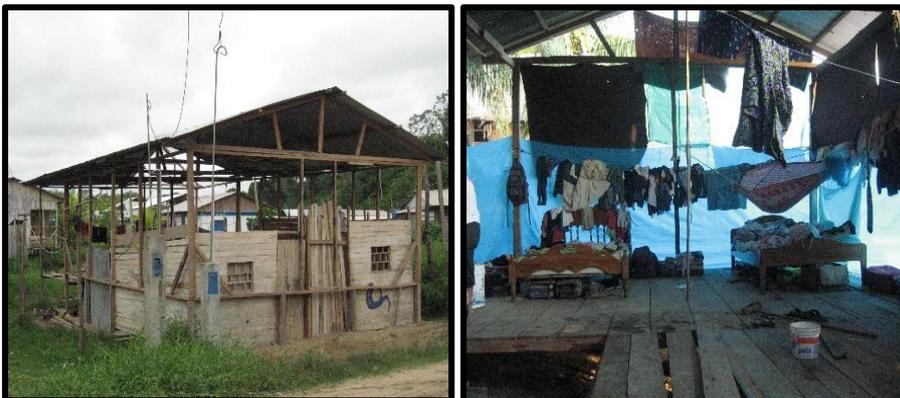
Ilustración 3 Vulnerabilidad de las viviendas en Contamana.

Se observa la deficiencia de una vivienda digna para la población de economía baja, lo cual permite ver el grado de deterioro en el que se encuentran las mismas.

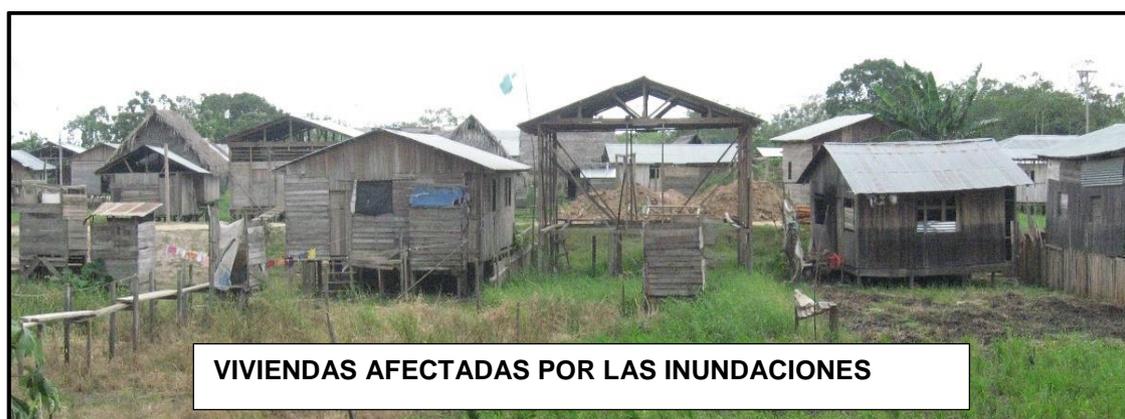
Ilustración 10: Vivienda afectadas

Las inundaciones han afectado poco a poco el material constructivo.

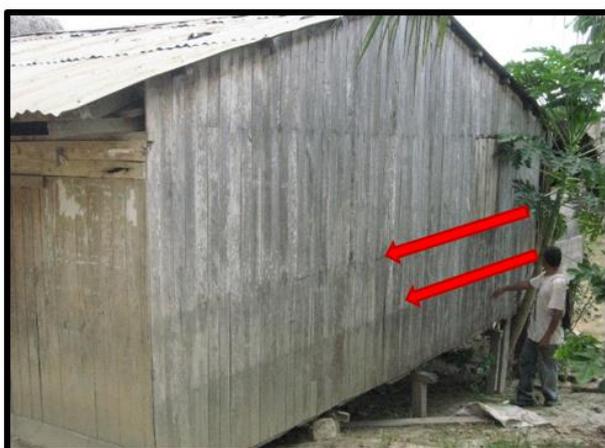
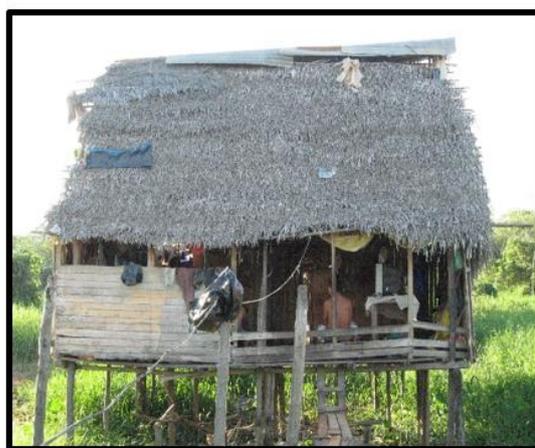
El agua deterioró la madera hasta provocar debilitamiento

Ilustración 11: Deterioro del material constructivo

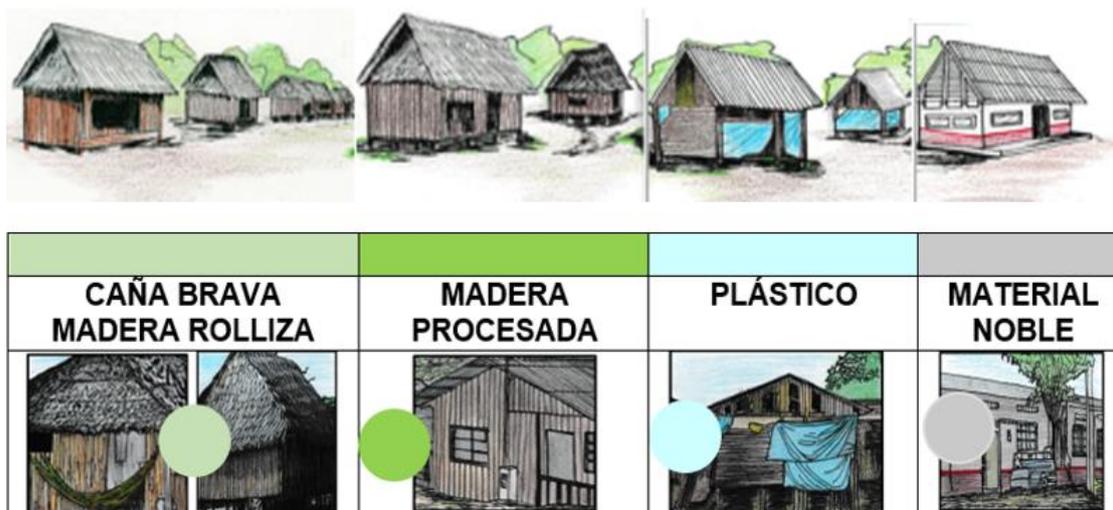
Ilustración 17: Evolución del material constructivo.

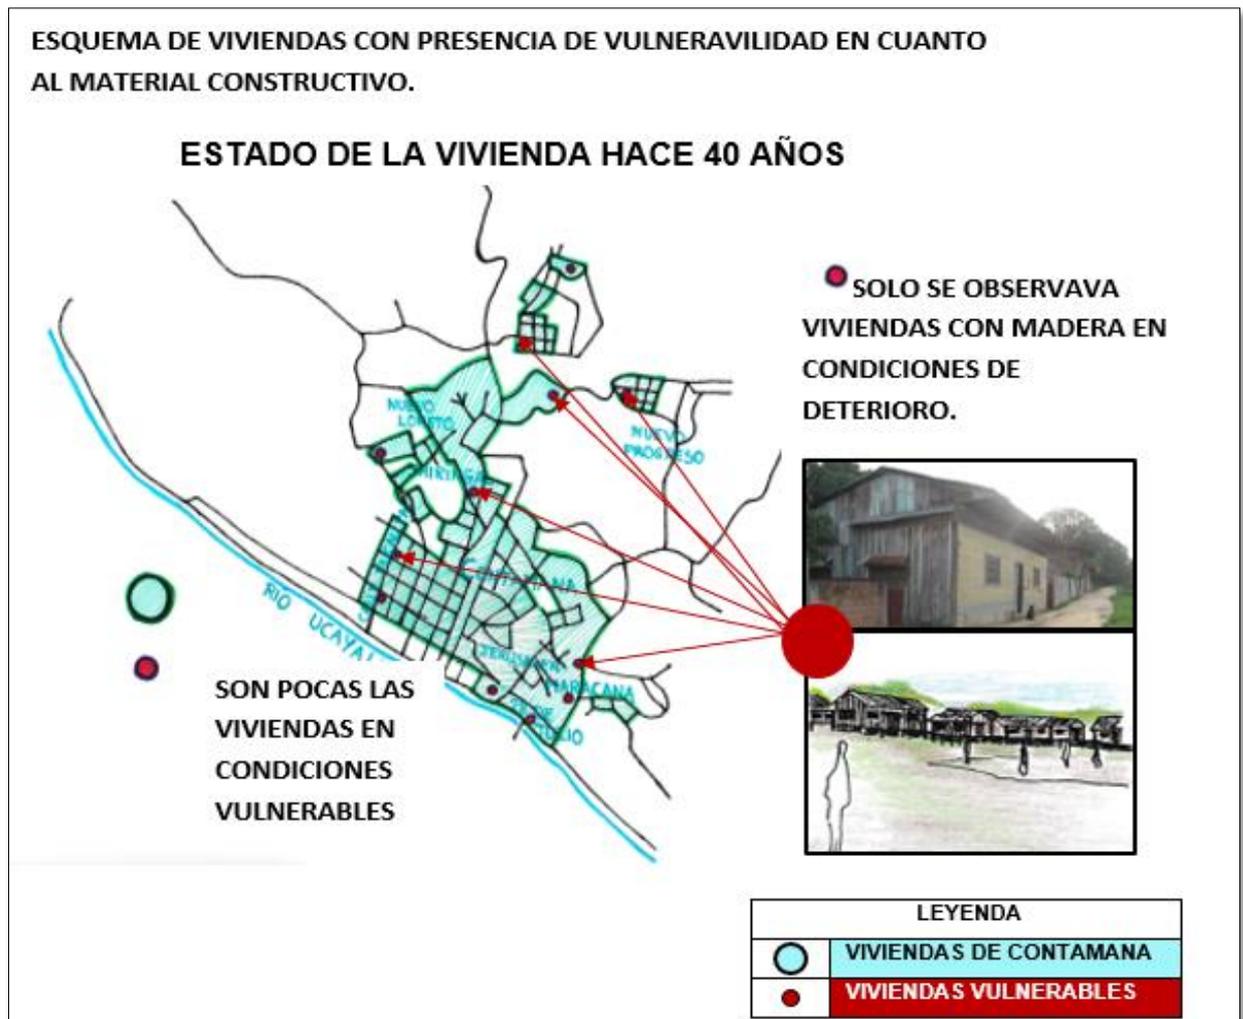
Hace 40 años en la ciudad de Contamana el material usado para la construcción de las viviendas eran la madera en un 98 % y solo un 2% de las viviendas eran vulnerables por las condiciones de deterioro en las que se encontraban.

Ilustración 18: Estado de la vivienda hace 40 años.

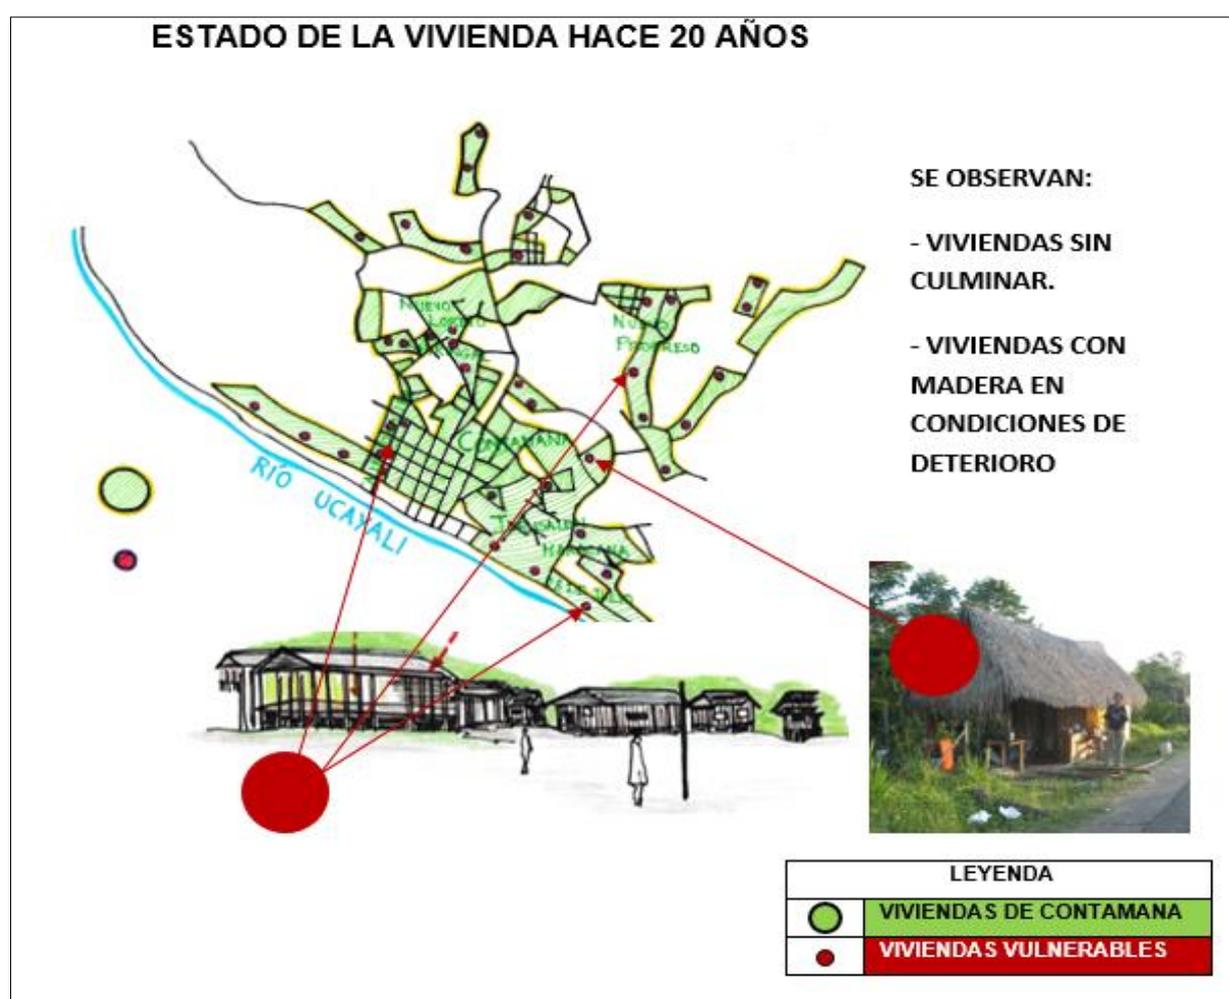
Al transcurrir de los años la vulnerabilidad fue en aumento. Ya no solo existían viviendas de madera en condiciones de deterioro. A esto se sumó la vivienda sin culminar por condiciones económicas que les impedía acceder a comprar la madera. Esto da origen a una vivienda que no cuenta con las condiciones básicas y los que la habitan no tienen un adecuado confort, generando una vida expuesta a las condiciones climáticas y sin privacidad. Como se puede observar en la imagen siguiente, un 90 % de las viviendas eran de madera y un 10 % viviendas vulnerables (sin culminar, madera en condiciones de deterioro)

Ilustración 19: Estado de la vivienda hace 20 años.

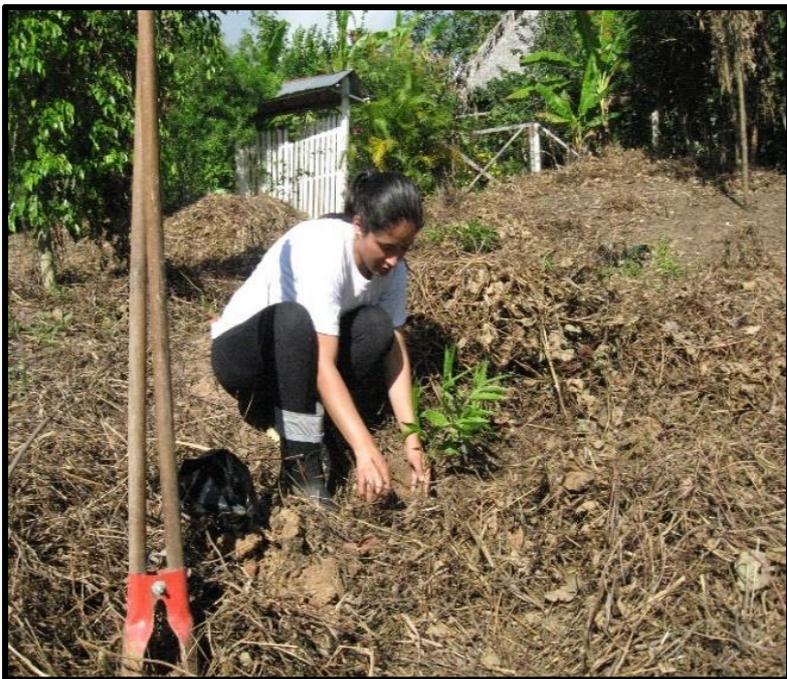
COSTO DE PLANTACIÓN					
Precio por planta:	S/.3.50	Número de plantas por hectárea	400	Costo del jornal por día.	s/. 30.00
La plantación se realiza cada 6 metros.

Ilustración 26: Proceso de plantación

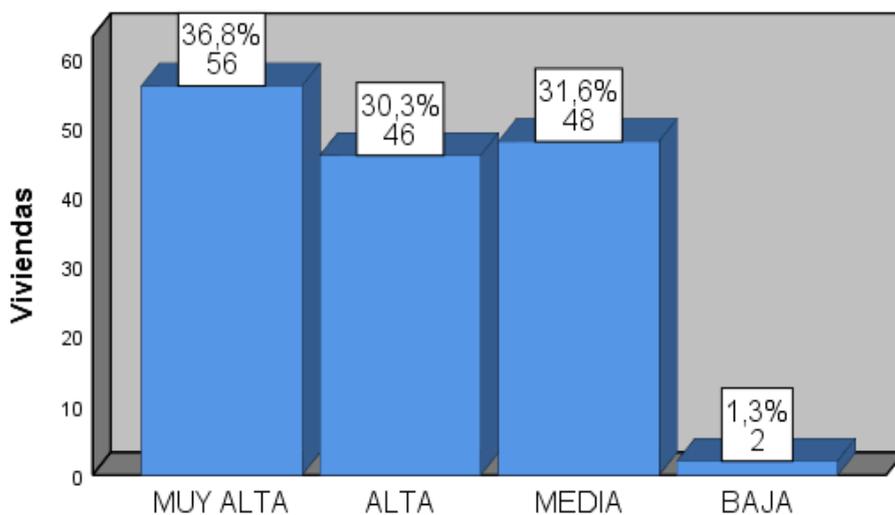
VULNERABILIDAD	Viviendas	Porcentaje	Porcentaje acumulado
Muy alta	56	36,8	36,8
Alta	46	30,3	67,1
Media	48	31,6	98,7
Baja	2	1,3	100,0
Total	152	100,0

Gráfico 10: Material constructivo.

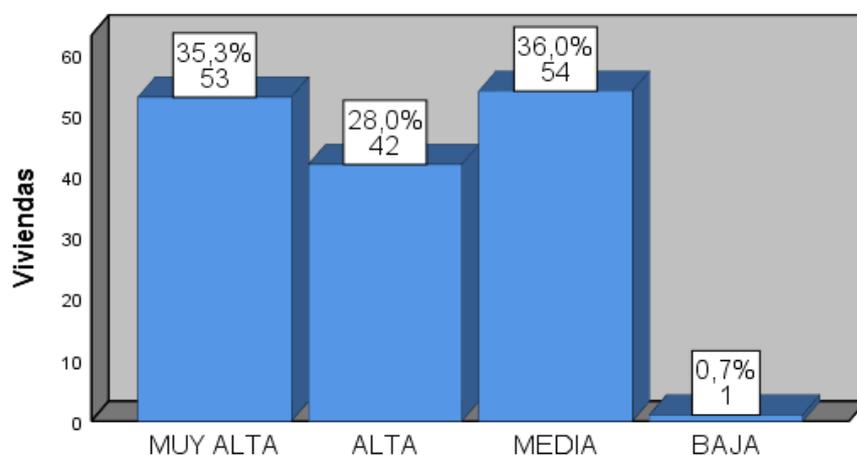
VULNERABILIDAD	Viviendas	Porcentaje	Porcentaje válido	Porcentaje acumulado
MUY ALTA	53	34,9	35,3	35,3
ALTA	42	27,6	28,0	63,3
MEDIA	54	35,5	36,0	99,3
BAJA	1	,7	,7	100,0
Total	150	98,7	100,0	
Sistema	2	1,3		
Total	152	100,0

Gráfico 11: Sistema constructivo.

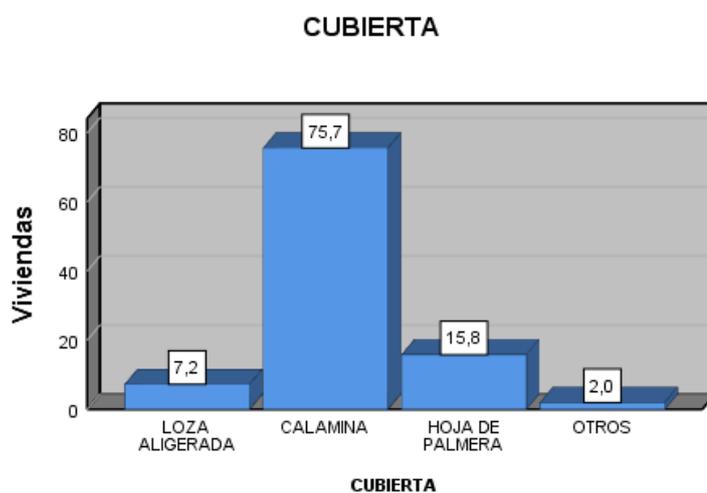
Respuestas		Porcentaje de casos
	Viviendas	Porcentaje	
Loza aligerada	11	7,2%	7,2%
Calamina	115	75,2%	75,7%
Hoja de palmera	24	15,7%	15,8%
Otros	3	2,0%	2,0%
Total	153	100,0%	100,7%

Gráfico 20: Cubierta.

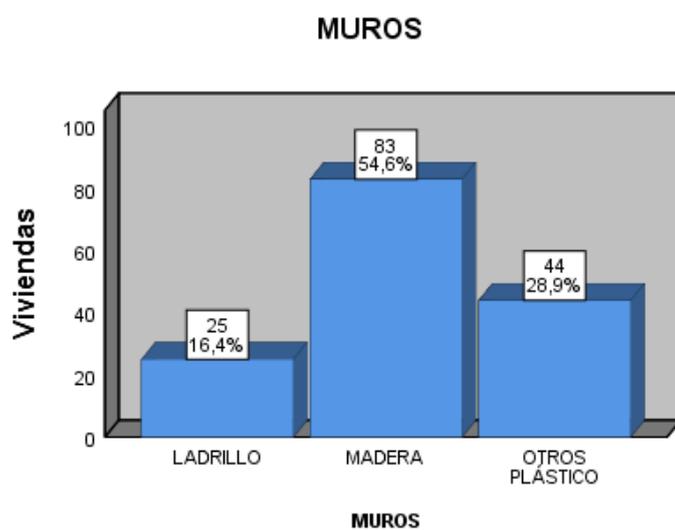
Viviendas	Porcentaje
Ladrillo	25	16,4
Madera	83	54,6
Otros plástico	44	28,9
Total	152	100,0

Gráfico 23: Muros.

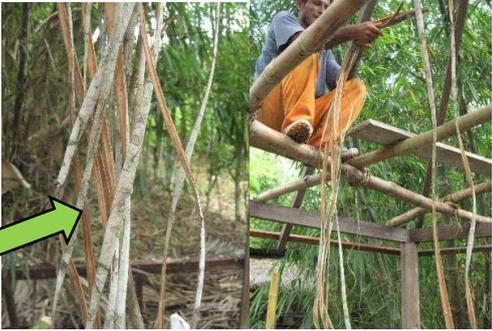
CIUDAD DE CONTAMANA
	DATOS DEL PROPIETARIO:
	NOMBRE: YOLANDA CÁRDENAS CÁRDENAS Llegue a la ciudad de Contamana en el año 1950.
Ilustración a mano alzada de como era su vivienda hace 80 años atrás.	
<p>Hace muchos años el poblador de la selva utilizaba madera rolliza (redonda) y la madera más usada era la Capirona.</p> <p>Con la capirona se hacía la estructura, las paredes con la caña brava. Si se quería clavar tenía que ser cuando la caña estaba fresca porque seca es muy dura, o de lo contrario se amarraba con tambushi (soga del monte).</p>

Tambushi	
<p>No se compraba la madera, se iba a la montaña o al centro y se sacaba madera redonda.</p> <p>Para el piso se utilizaba madera lagarto o pona.</p> <p>La pona es una palmera que se corta y al abrir llega a tener de 1.5 m a más y se hace secar una semana. Para la base donde se va a fijar la pona se coloca caña brava a menudo.</p>

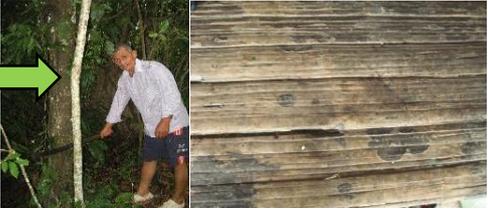
PONA

<p>Sobre esta base se hace el emponado. La duración de la pona es eterna.</p> <p>Y los techos de las viviendas eran de hoja de shapaja.</p>

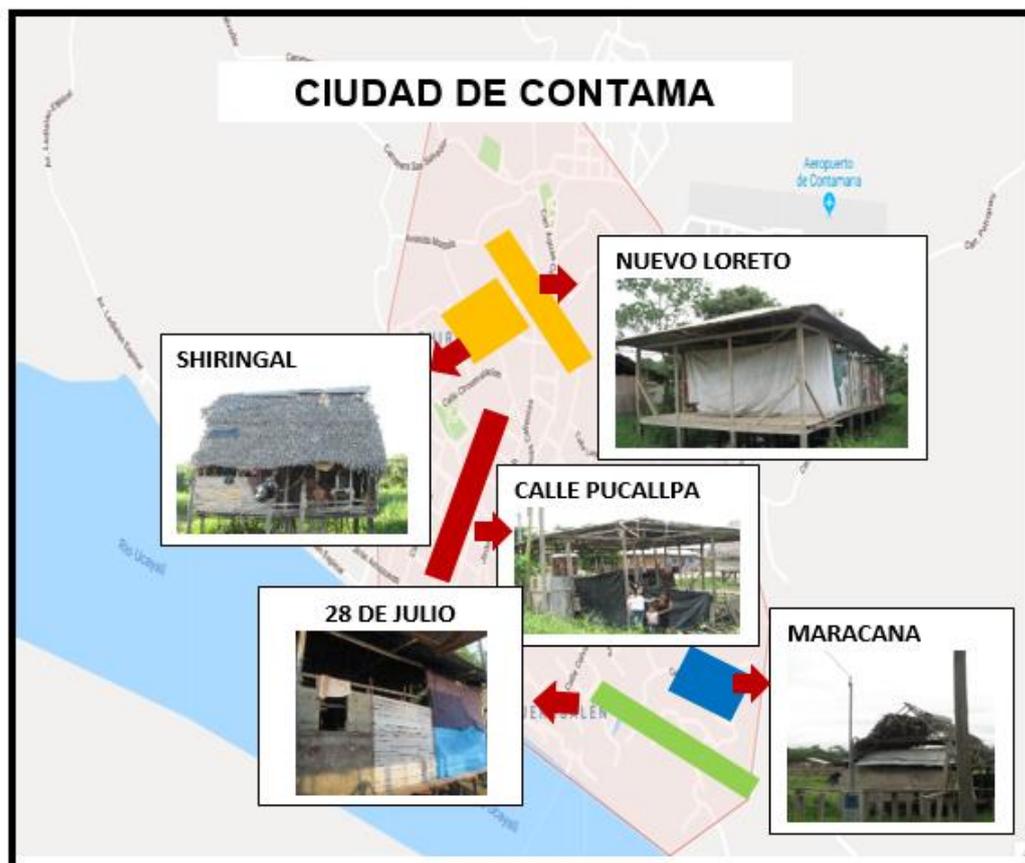
Ilustración N°07: Vulnerabilidad de la vivienda por zonas.

Vulnerabilidad por ubicación				
ZONA 1	Calle Pucallpa	■	Inundaciones	Fuertes lluvias
ZONA 2	28 de Julio	■	Inundaciones	Fuertes lluvias
ZONA 3	Maracaná	■	Inundaciones	Fuertes lluvias
ZONA 4	Shiringal y Nuevo Loreto	■	Vientos	Fuertes lluvias

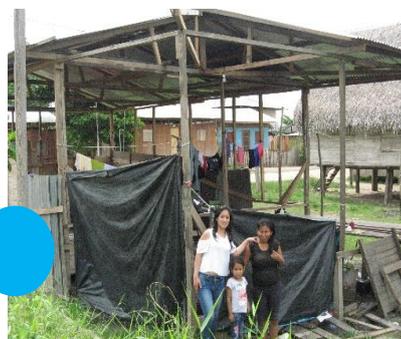
Ilustración N°08: vivienda en Contamana

- Viviendas en las que se utilizan el plástico como material constructivo.

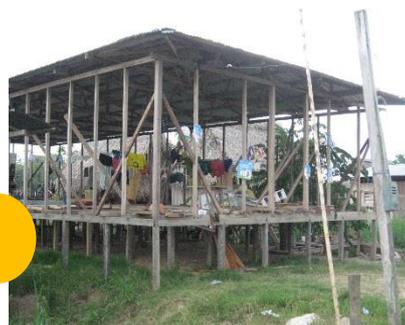
Ilustración N°09: vivienda en Contamana

- Viviendas sin culminar por falta de capacidad económica para adquirir la madera.

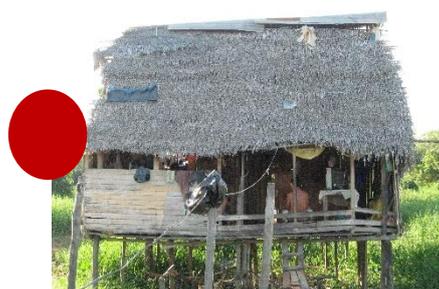
- Viviendas en las que se observan la madera en condiciones de deterioro.

Ilustración N°10: vivienda en Contamana

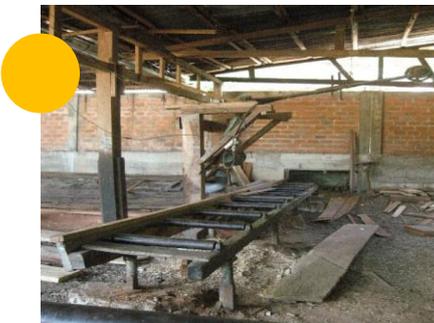
Ilustración N°12: Aserradero

Los aserraderos de la ciudad de Contamana no cuentan con máquinas modernas como los de la ciudad de Pucallpa y prefieren llevar los roys de madera a la ciudad de Pucallpa ya que ahí les ofrecen mayor utilidad.

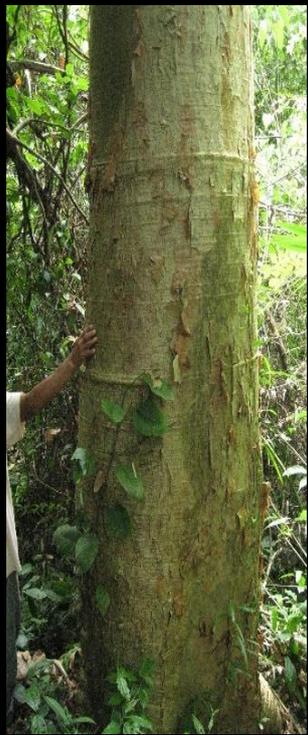
TERRENO POBRE
	DE 25 – 50 Cañales		1 TRONCO
	TERRENO FERTIL		TERRENO FERTIL
	DE 50 – 60 Cañales		1 TRONCO
	Tiempo para ser utilizadas en condiciones óptimas:		Tiempo para ser utilizadas en condiciones óptimas:
-El bambú necesita un periodo de cultivo de 2 – 5 años	Cualquier especie maderable necesita hasta 5 veces más de tiempo para las de rápido crecimiento y 10 veces más para las maderas duras

De acuerdo a las comparaciones que se pueden ver en el cuadro anterior entre el bambú y la madera, nos afirman que el bambú es un material constructivo que el tiempo de espera para poder utilizarlo en la construcción es más corto y con mayor producción.

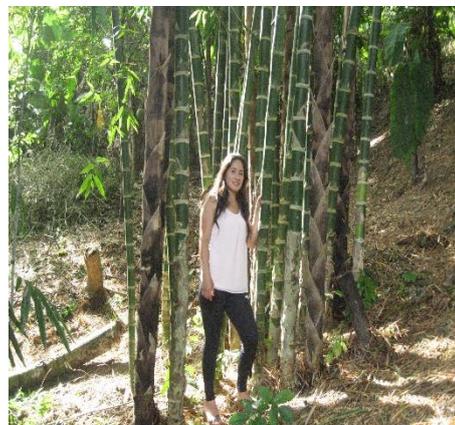
Ilustración N°17: Resultados de la plantación

Después de 5 años se obtuvieron muy buenos resultados, los cuales me permitieron seguir con este proyecto

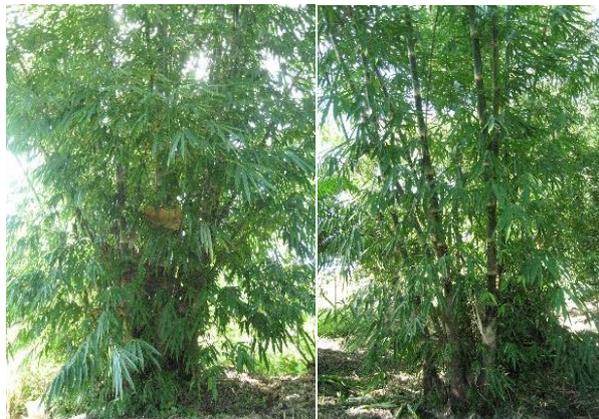
Ilustración N°18: Resultados de la
plantación

**Dendrocalamus
asper.**

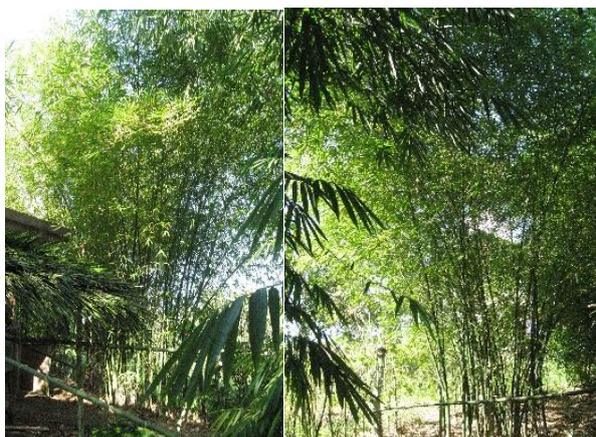
Ilustración N°19: Resultados de la
plantación

**Bambusa
vulgaris
variedad vittata**

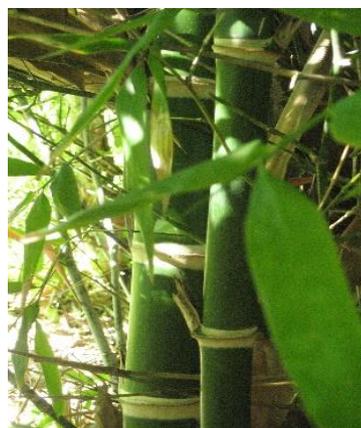
Ilustración N°20: Resultados de la
plantación

**Guadua
angustifolia.**

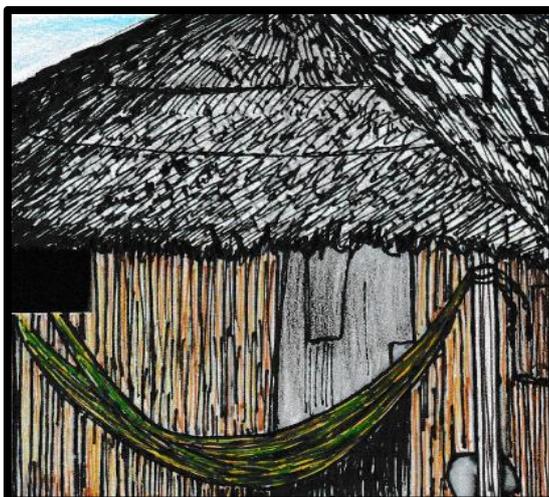
Ilustraciones N°26: Evolución del material constructivo en Contamana.

VIVIENDA 1	BUEN ESTADO
EXTRUCTURA	Madera rolliza
TECHO	Hoja de palmera
PAREDES	Caña brava
PISO	Piso de pona

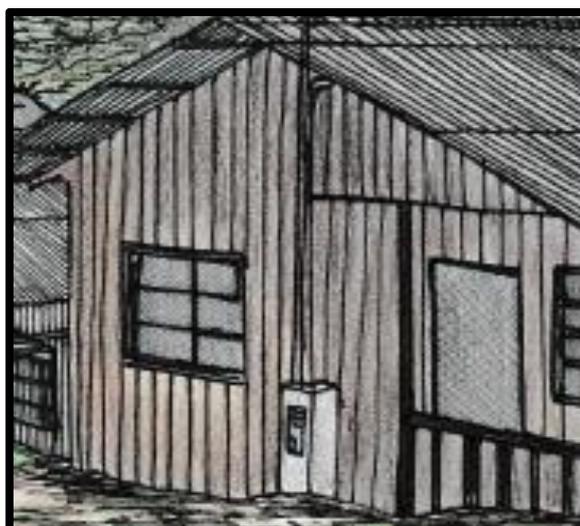
Ilustraciones N°28: Evolución del material constructivo en Contamana.
FUENTE: Elaboración propia.

VIVIENDA 3	
EXTRUCTURA	Madera procesada "tablones"
TECHO	Calamina
PAREDES	Madera procesada "tablones"
PISO	Madera procesada "tablones"

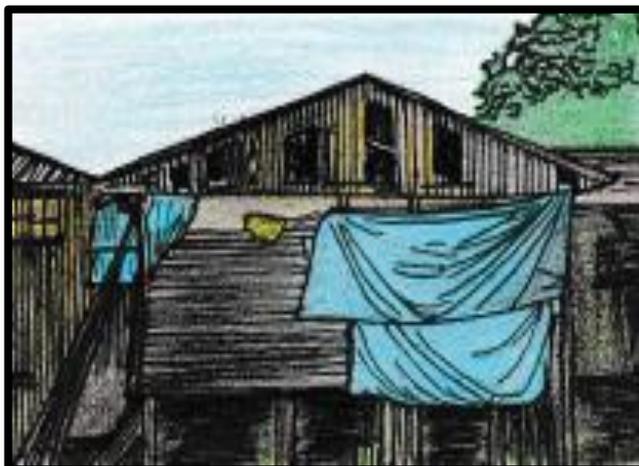
Ilustraciones N°29: Evolución del material constructivo en Contamana.
FUENTE: Elaboración propia.

VIVIENDA 4	Vivienda en mal estado de conservación.
EXTRUCTURA	Madera rolliza
TECHO	Calamina
PAREDES	Madera y plástico
PISO	Madera

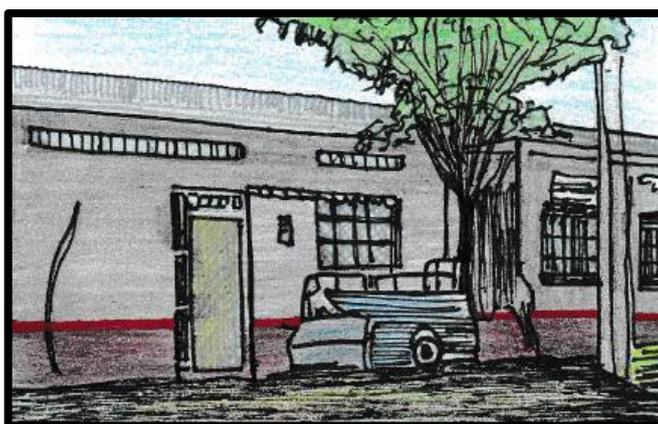
Ilustraciones N°09: Evolución del material constructivo en Contamana.

VIVIENDA 5	
EXTRUCTURA	Concreto armado
TECHO	Calamina
PAREDES	Ladrillo
PISO	Cemento

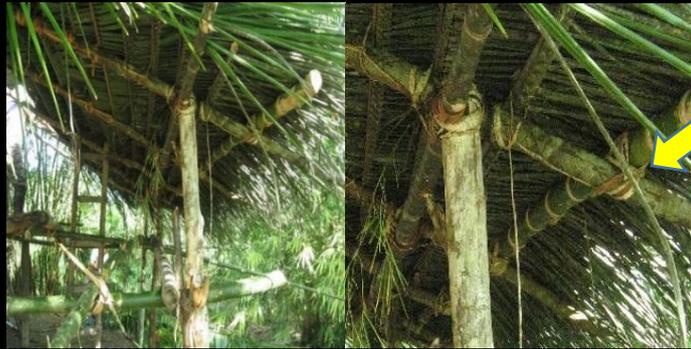
Cuarto paso:
Se va amarrando las hojas de palmera de abajo hacia arriba con corteza de atadijo.

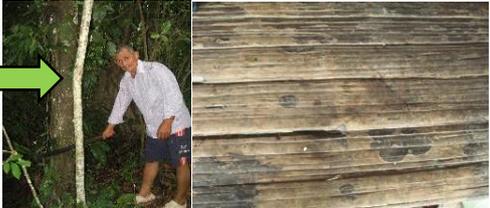
<p>Tambushi</p> <p>No se compraba la madera, se iba a la montaña o al centro y se sacaba madera redonda.</p> <p>Para el piso se utilizaba madera lagarto o pona.</p> <p>La pona es una palmera que se corta y al abrir llega a tener de 1.5 m a más y se hace secar una semana. Para la base donde se va a fijar la pona se coloca caña brava a menudo.</p>

<p>PONA</p> <p>Sobre esta base se hace el emponado. La duración de la pona es eterna. Y los techos de las viviendas eran de hoja de shapaja.</p>

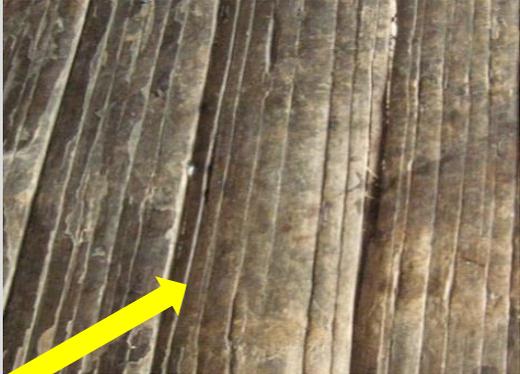
<p>Primer paso: Ubicar el sitio donde está la palmera, proceder a tumbar con motosierra o hacha.</p>	<p>Segundo paso: Cortar la palmera de acuerdo a la medida que se requiere para el piso.</p>

<p>Tercer paso: Con el machete dar cortes en distintos lugares sin que coincidan. Cortar por la mitad para poder retirar la parte interior de la palmera (corazón), hacer secar.</p>

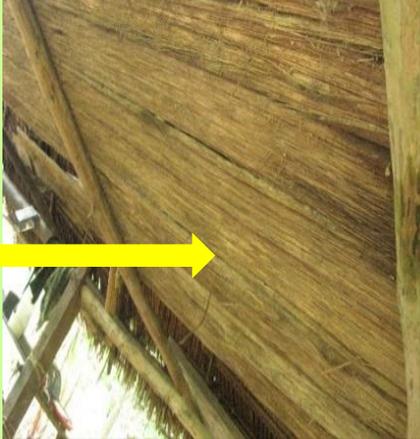
<p>Cuarto paso: Sobre una base de bambú proceder a realizar el emponado. La parte interior de la pona queda hacia abajo.</p>

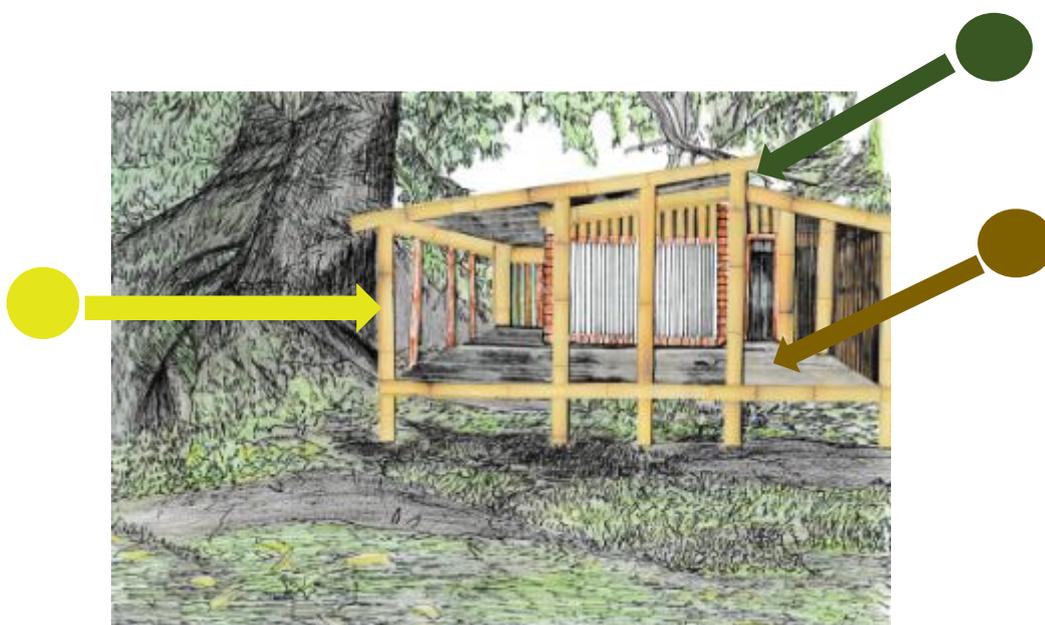
La exposición de la vivienda al peligro y la sensibilidad por medio del material constructivo es realmente preocupante. El principal elemento constructivo en Contamana es la madera, pero debido a las medidas de protección que son necesarias, se busca plantear al bambú como un elemento constructivo y para regresar a las viviendas que contaban con materiales constructivos propios del lugar, a continuación, podemos observar las imágenes de una vivienda cuyos elementos constructivos son el bambú para la estructura y paredes, hoja de palmera para el techo y piso de pona.

Ilustraciones N°32: Prototipo de vivienda.
FUENTE: Elaboración propia.
