Escuela Académico Profesional de
Ingeniería Eléctrica

Tesis

**Evaluación de ventajas técnicas por la inclusión
a la norma técnica peruana el análisis de
respuesta en frecuencia para el diagnóstico
de transformadores de potencia**

Huancayo, 2019

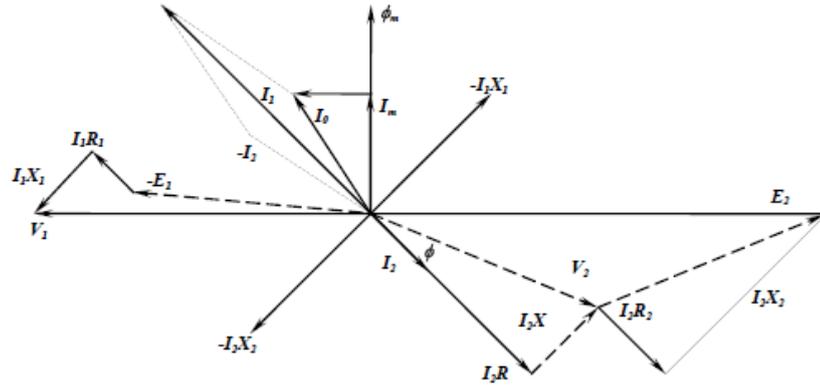
El flujo producido por I_2 incita una mengua en el flujo Φ_m , y por lo tanto una disminución en las fuerzas electromotrices, E_1 y E_2 , por lo que al amplificar la diferencia entre V_1 y E_1 , hace que se acreciente a un valor I_1 (compuesta por la corriente original I_0 y la corriente que circula por la acción de la carga). En el devanado primario se produce una fuerza magnetomotriz I_1N_1 igual y opuesta a I_2N_2 , manteniendo el flujo Φ_m en su valor original. Esto ocurre en el rango total de trabajo del transformador. Si I_2 disminuye, crece el flujo ϕ_m y aumenta E_1 y E_2 al disminuir la diferencia entre V_1 y E_1 disminuye I_1 , de tal manera que Φ_m se conserva siempre en el mismo valor. Esta regulación automática de los ampere-vueltas primarios y secundarios, es el mecanismo que asiente el traspaso de energía y conserva prácticamente constantes los voltajes inducidos y por lo tanto los voltajes en las terminales. El diagrama vectorial que constituye al transformador con una carga predominante inductiva en el secundario, es el que se muestra en la **figura 7.** (7)

Figura 7. Diagrama vectorial del transformador con carga.

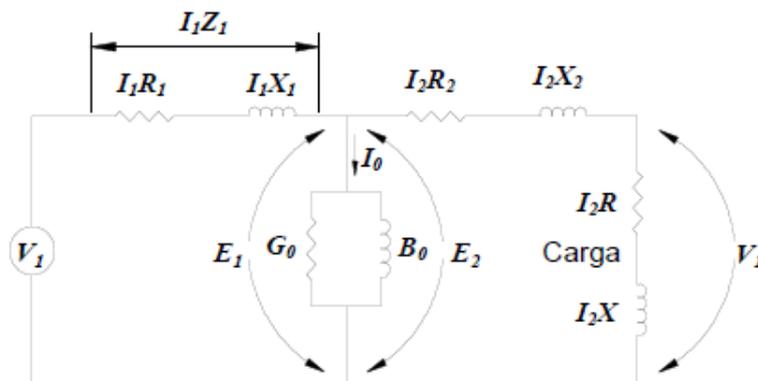
El circuito afín del transformador con carga y relación de transformación unitaria, se presenta en la **Figura 9**, el cual considera a los dos devanados en un sólo circuito eléctrico, no obstante que no existe una conexión eléctrica entre ellos, sino un acoplamiento magnético. El circuito semejante que se maneja en un estudio determinado, admite relegar algunos de sus componentes. Si el transformador está en vacío, sólo se considera la impedancia de magnetización y para estudios de corto circuito, sólo se considera la de dispersión. (9)

Figura 9. Circuito equivalente del transformador monofásico, considerando todos sus componentes

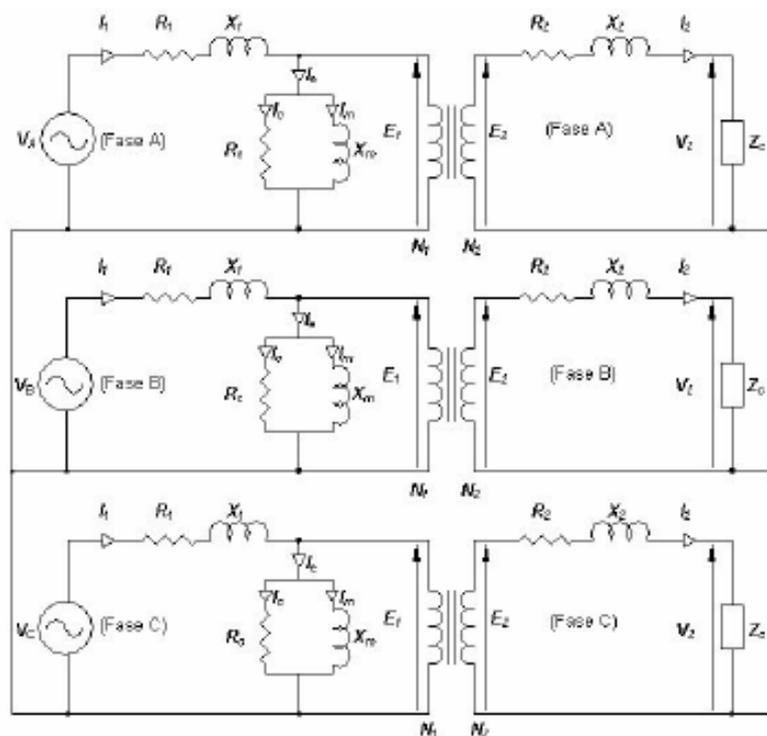
Ordinariamente, se realizan con un núcleo que tiene tres piernas o columnas, sobre cada una de las cuales se hallan dispuestos los devanados primario y secundario de la misma fase. El enlace de los devanados se efectúa en un acomodo en delta o en estrella. En la **Figura 10**, se muestra el ejemplo de un transformador trifásico con sus devanados conectados en estrella-estrella. (2)

Figura 10. Circuito equivalente de un transformador trifásico

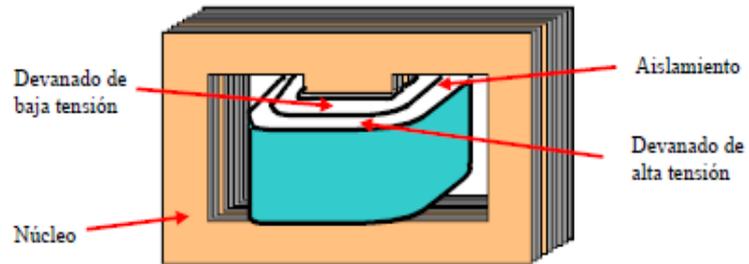
La característica principal del transformador tipo acorazado, conocido como tipo Shell, está definido por la condición de que el núcleo magnético envuelve a las bobinas, mostrada organizadamente en la **Figura 11**. Al tener una alta resistencia mecánica se convierte en una gran ventaja que permite trasladarlo en unidades de gran capacidad sin que se ocasionen daños y la posibilidad de construirlos

Figura 11. Transformador tipo acorazado o Shell

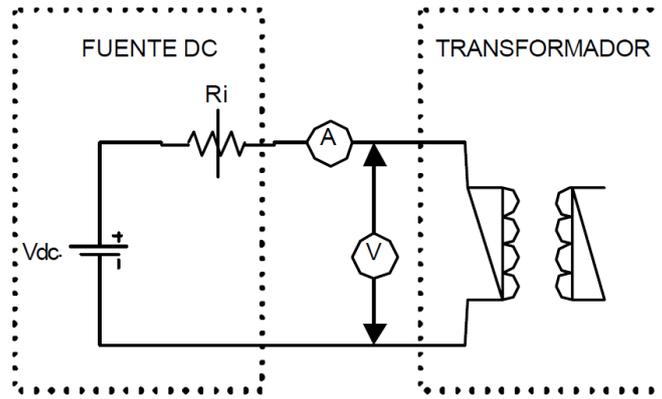
Este método está más generalizado y se pueden obtener resultados bastantes exactos, el circuito empleado es de la **figura 13**.

Figura 13. Medición de Resistencia

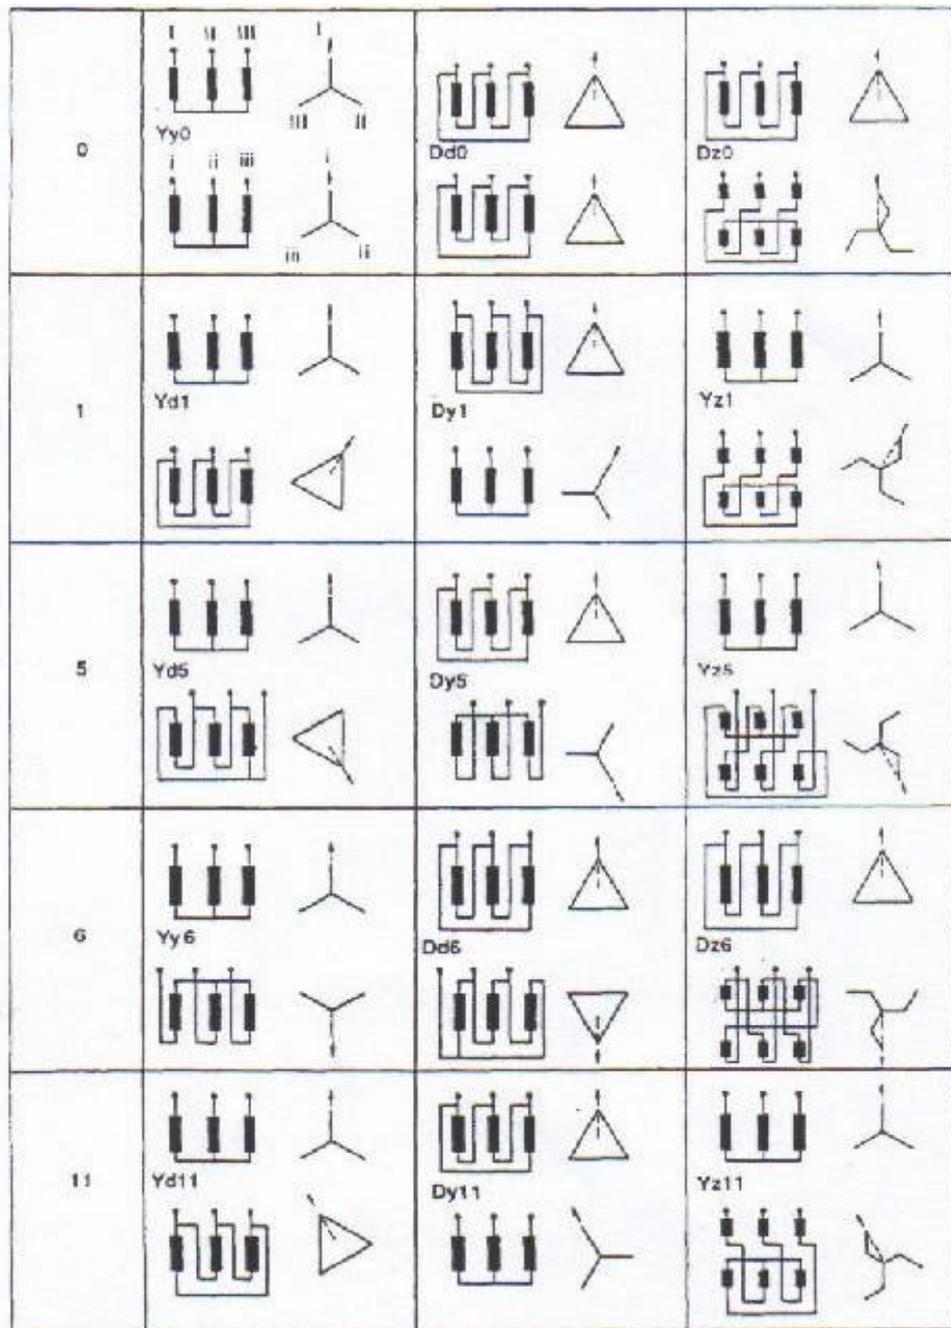
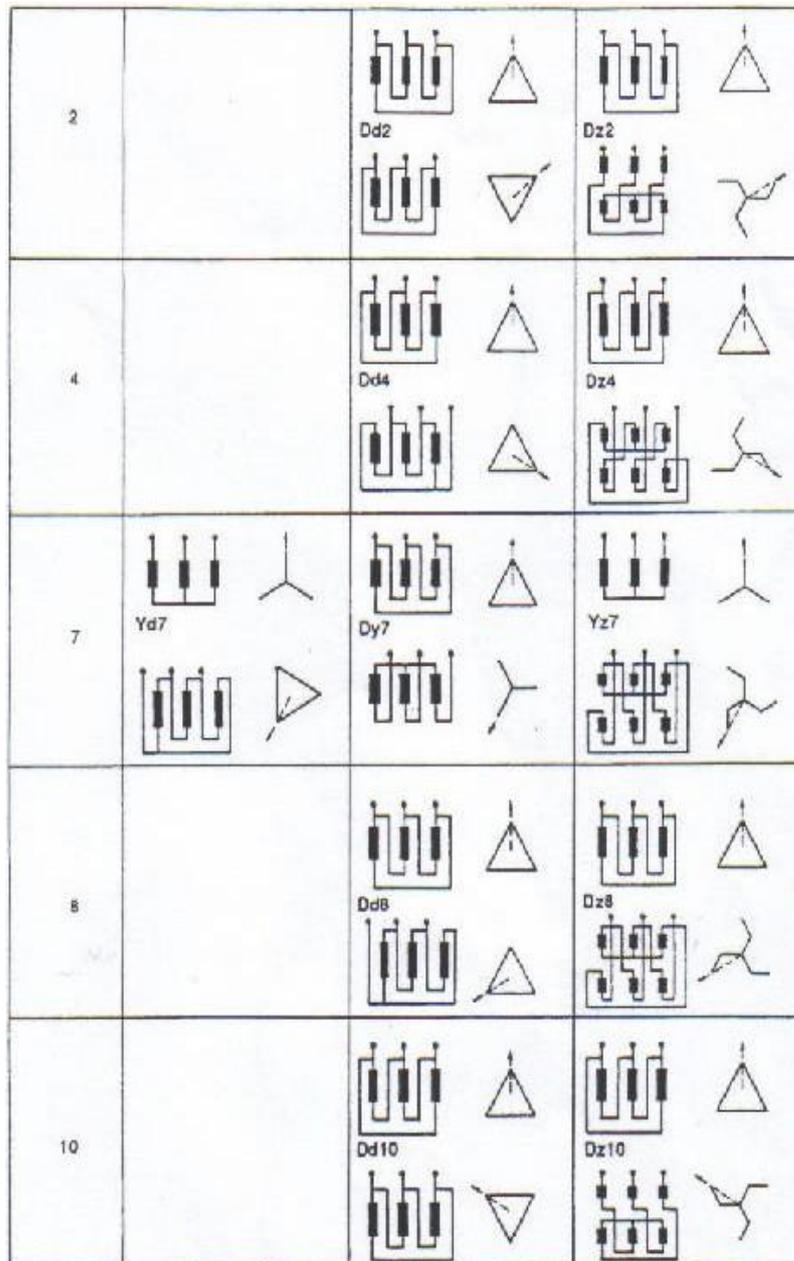
Los grupos que conectan están establecidos en la norma IEC son diversos, tal como se visualiza en las **Figuras 14 y 15**.

Figura 14. Grupo de Conexión – Parte 1

Figura 15. Grupo de Conexión – Parte 2

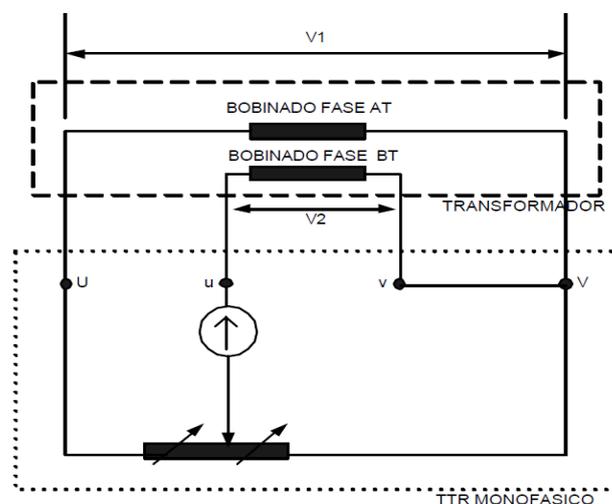
El conexionado del TTR Monofásico usado en transformadores trifásicos es acorde a la normado en ANSI/IEEE C57.12.90, es decir, dos bornes del devanado primario y dos bornes del devanado secundario, tomando en cuenta el grupo de conexión correspondiente, tal como muestra la **Figura 16. (3)**

Figura 16. Medición de relación de transformación

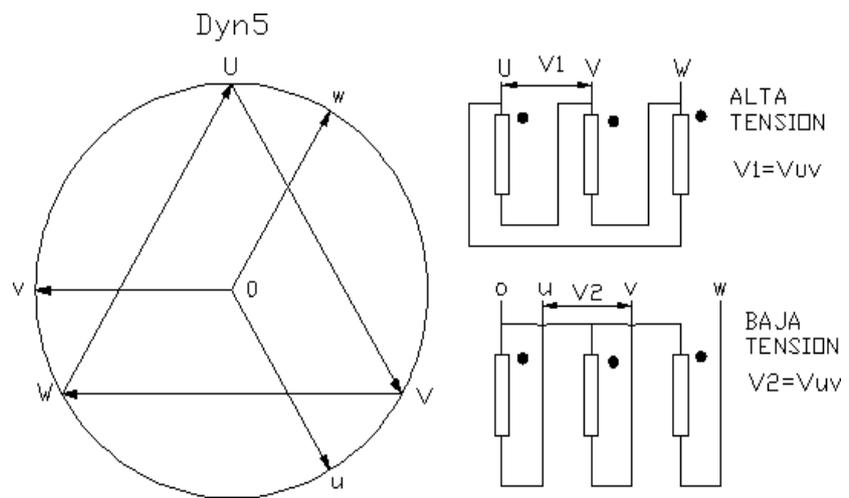
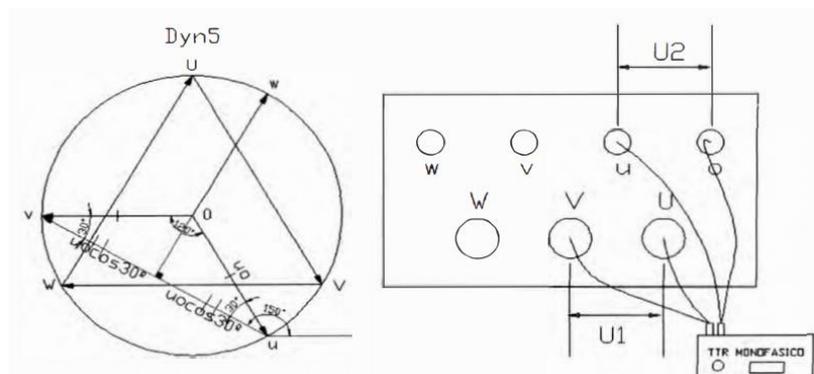
Con la finalidad de demostrar que el valor establecido en la Tabla 2 es igual al valor que se muestra en el Display del TTR Monofásico, se deducirá mediante vectores la relación de Transformación para un Devanado Dyn5 (Fig. 17 y 18). (8)

Figura 17. Conexión Dyn5.

Figura 18. Conexión del TTR Monofásico-Dyn5

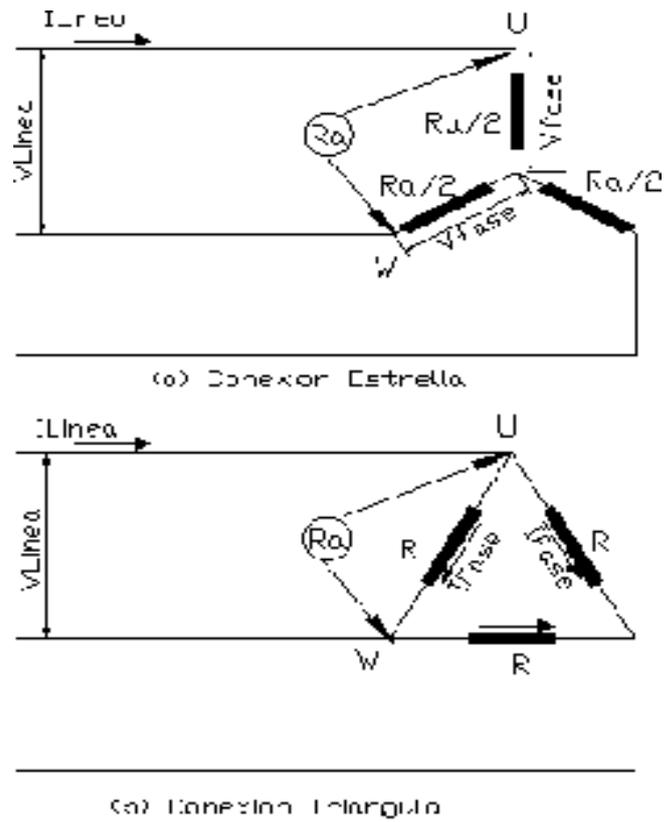
Figura 20. Pérdidas por fase

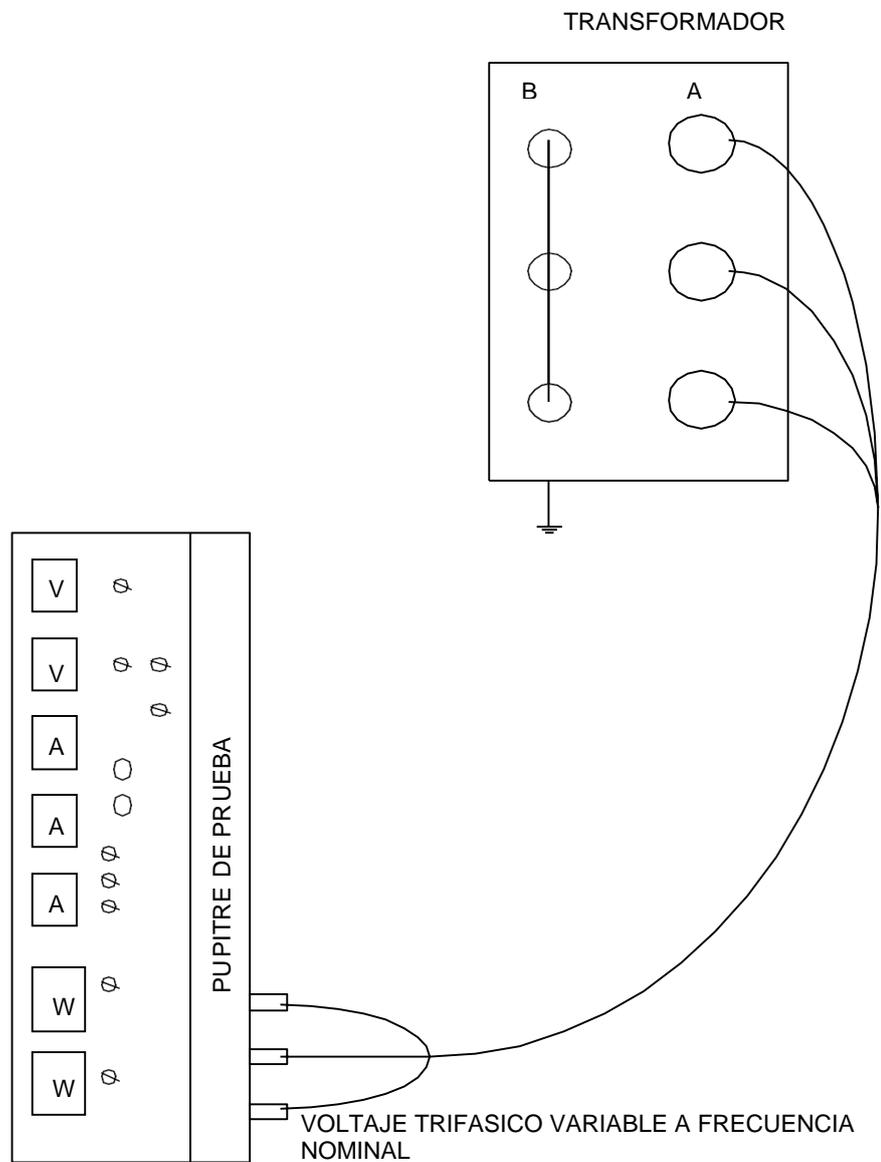
Figura 21. Medición de la tensión de cortocircuito y de las pérdidas debidas a la carga

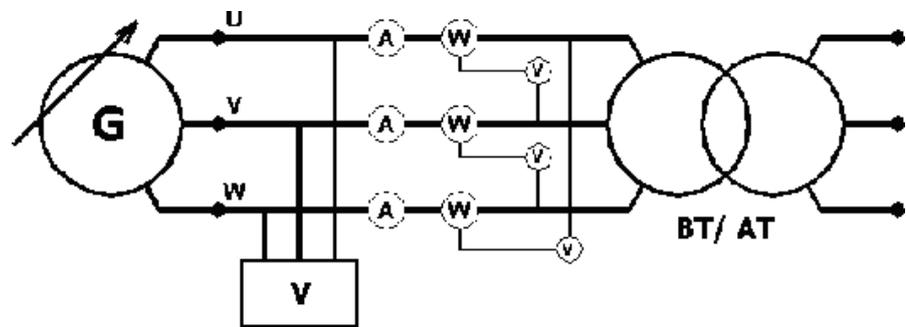
Esta prueba verifica el valor de las pérdidas en la estructura magnética (fierro silicoso) y mide el valor de la corriente de vacío del Transformador, para la realización de esta prueba, se alimenta con tensión nominal trifásica, 60 Hz, normalmente al devanado de menor tensión y el otro devanado queda libre de conexiones. Se mide voltajes, corrientes y potencias (Figura 22).

Figura 22. Conexión de Equipo para Prueba en Vacío

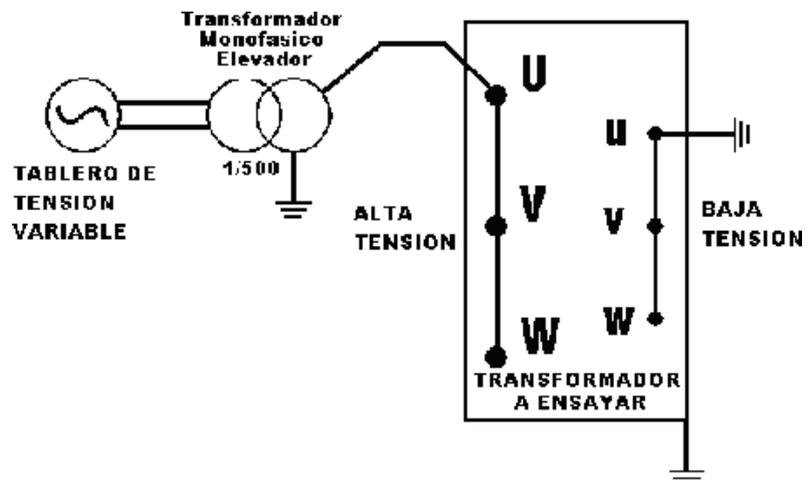
Figura 23. Conexión para Ensayo de Tensión Aplicado – AT

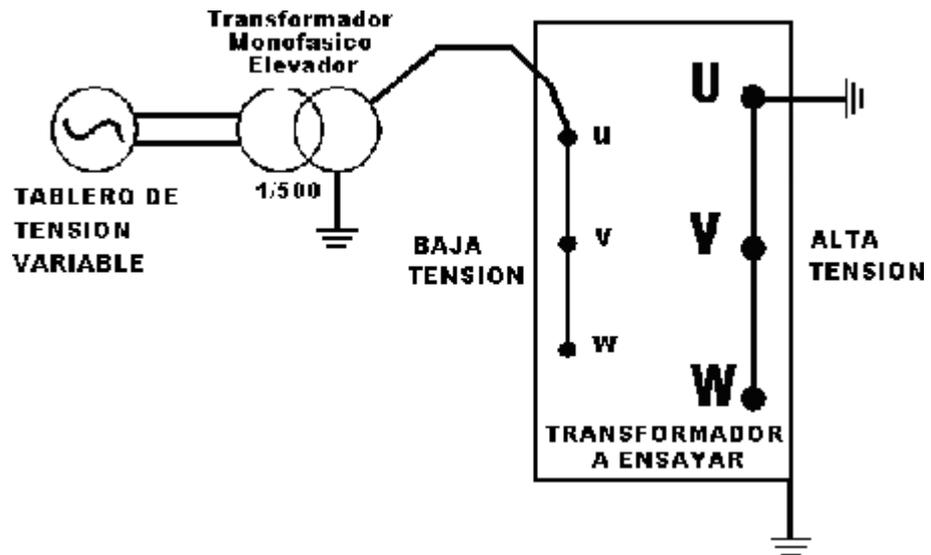
Figura 24. Conexión para Ensayo de Tensión Aplicado – BT

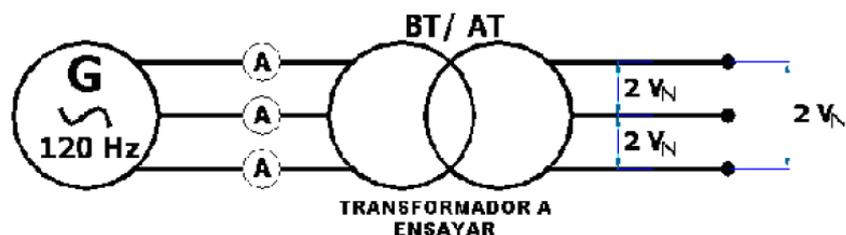
Figura 25. Tensión Inducida

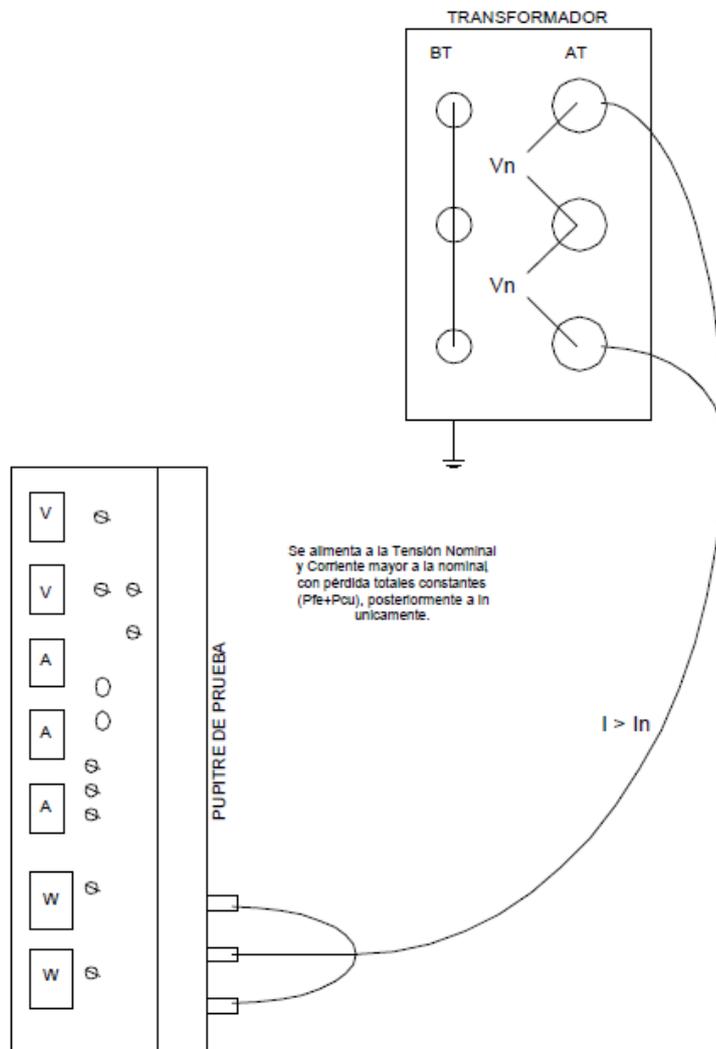
circuito y realizar la medición de las resistencias de los devanados y calcular la temperatura media del arrollamiento por el Método de Variación de Resistencia. (3)

FIG. 3.1 ENSAYO DE CALENTAMIENTO

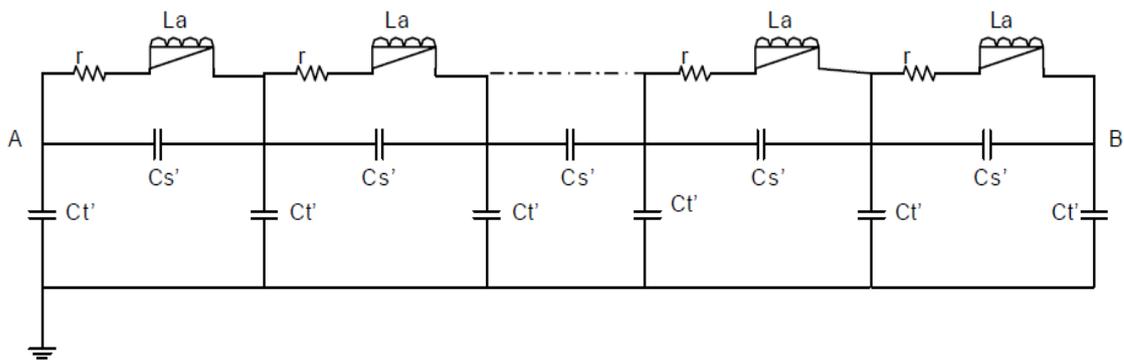
El circuito equivalente del arrollamiento de un Transformador (A-B), considerando que sus parámetros inductivos y capacitivos están uniformemente distribuidos a lo largo del arrollamiento, se muestra en la siguiente **figura 27**.

Figura 27. Circuito Equivalente del arrollamiento del Transformador

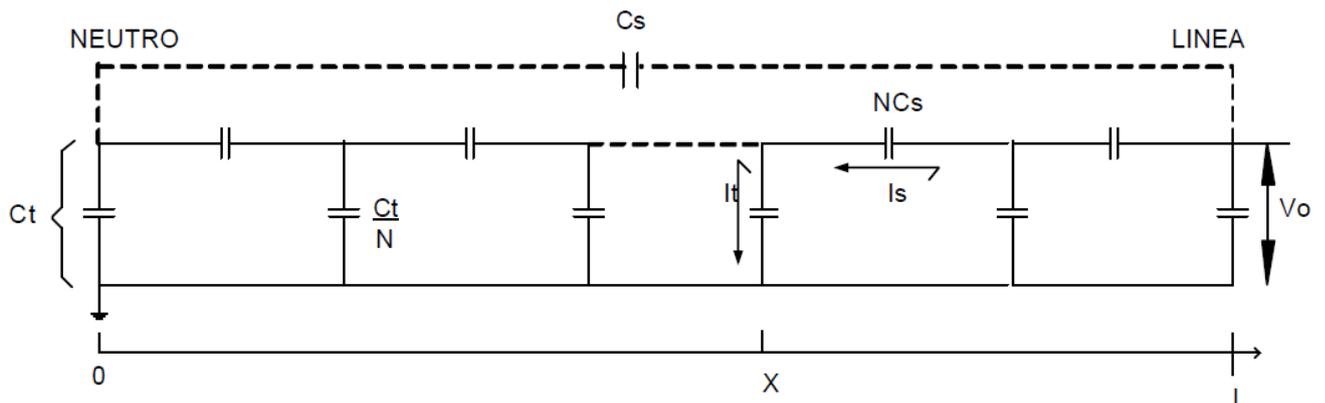
Al inicio de la sobre tensión V_0 ($t=0$), las corrientes solo fluyen por las capacidades, puesto que $L_a = \infty$. Considerando que las resistencias de los arrollamientos pueden despreciarse, además y si además se considera que las capacitancias entre espiras consecutivas, a lo largo del arrollamiento, así como entre cada espira y masa, son uniformes, se obtiene el siguiente circuito equivalente (**Figura 28**), El cual nos sirve para calcular la distribución inicial de la tensión de impulso a lo largo de todo el arrollamiento. (4)

Figura 28. Circuito Equivalente del arrollamiento

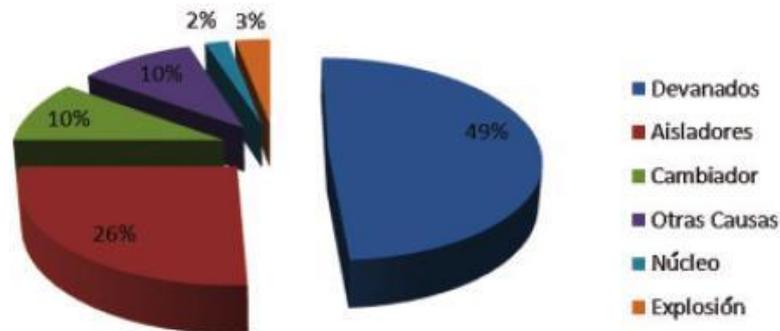
Asimismo, aproximadamente el 49% de estas fallas fue en el devanado de los transformadores de potencia tal como se muestra en la **figura 29**.

Figura 29. Estadísticas de fallas en Transformadores de potencia

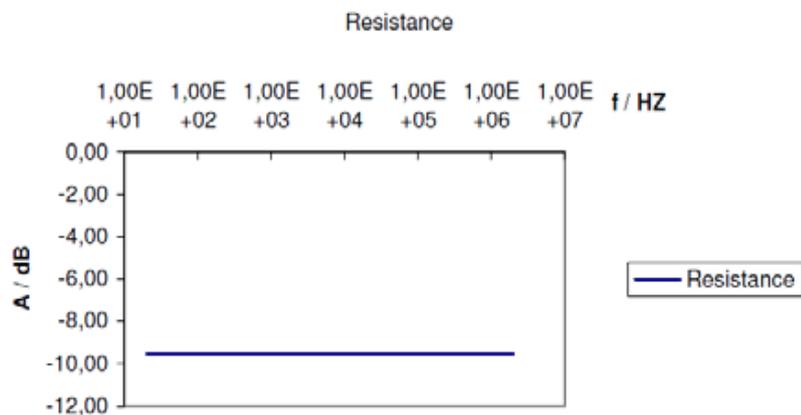
La señal es atenuada debido a la resistencia, pero es independiente de la frecuencia. En un modelo real el resistor mostrará cierta impedancia debido a la construcción física del mismo.

Figura 32. Gráfico de comportamiento teórico de una resistencia

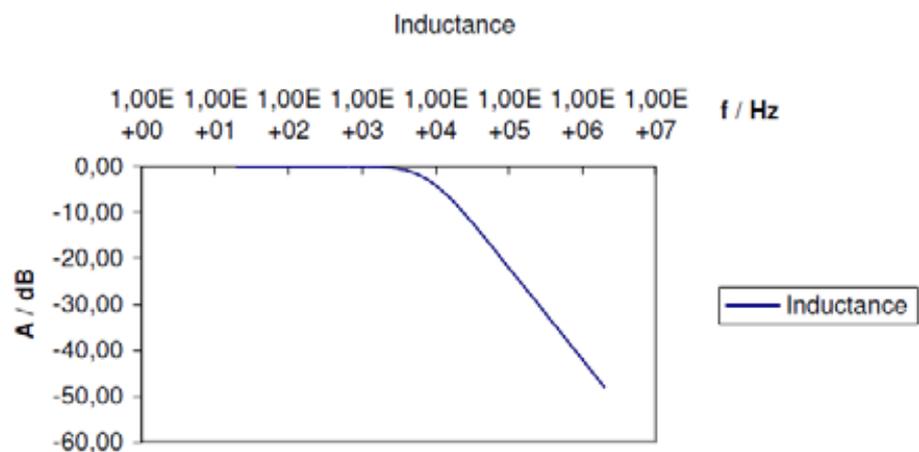
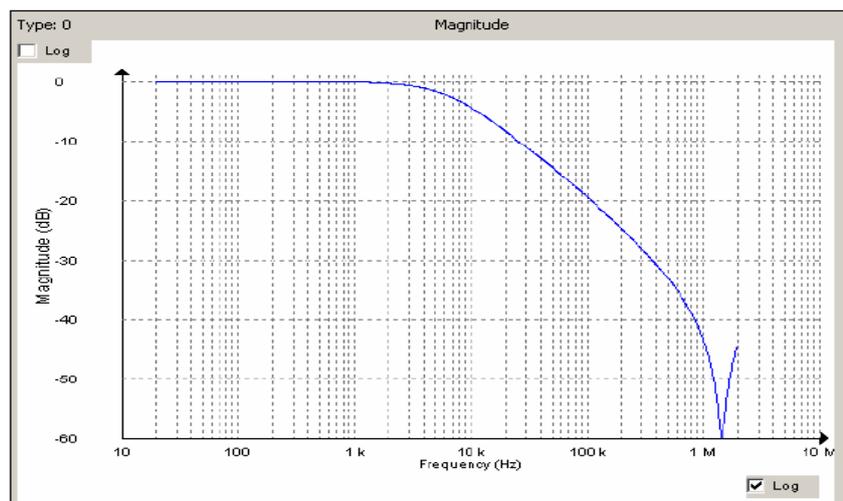
Aquí se muestra el comportamiento comparado teórico vs real de una inductancia de 1mH. Se observa que no hay atenuación hasta la frecuencia de corte a partir de allí la atenuación empieza a caer. Una diferencia respecto de la simulación teórica es que a una frecuencia de aproximadamente 1.45 MHz la influencia de la capacitancia distribuida en la bobina causa una reducción en la atenuación.

Figura 33. Gráfico de comportamiento teórico de una inductancia

Figura 34. Gráfico de comportamiento real de una inductancia

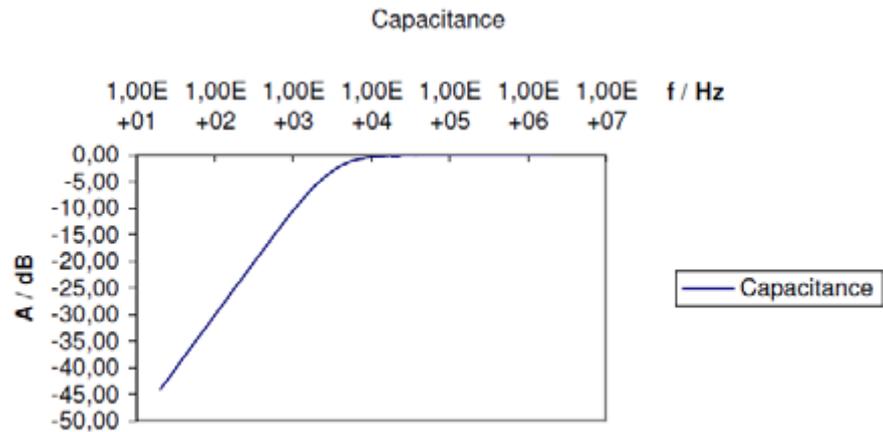
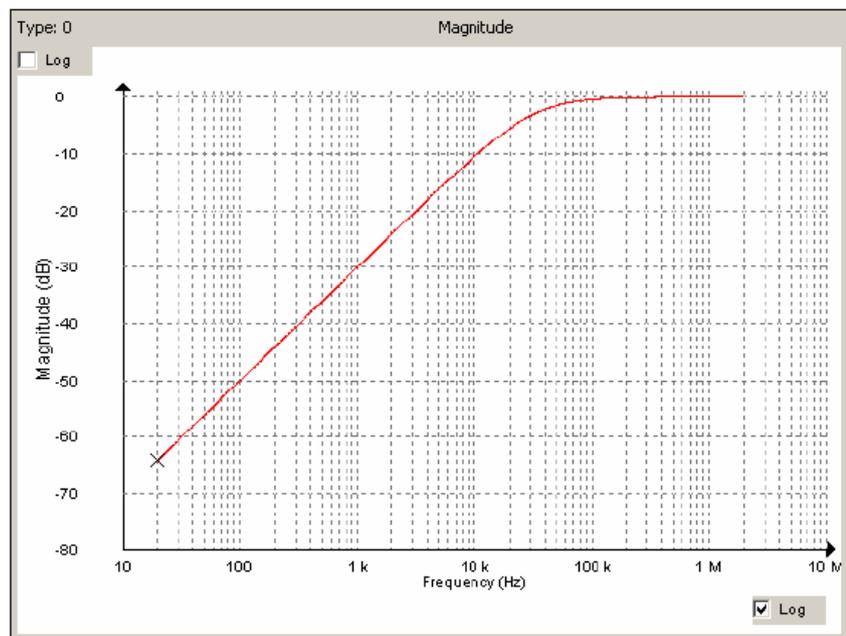
Se puede observar que la comparación del comportamiento teórico y real de un capacitor es muy similar al de la inductancia.

Figura 35. Gráfico de comportamiento teórico de una capacitancia

Figura 36. Gráfico de comportamiento real de una capacitancia

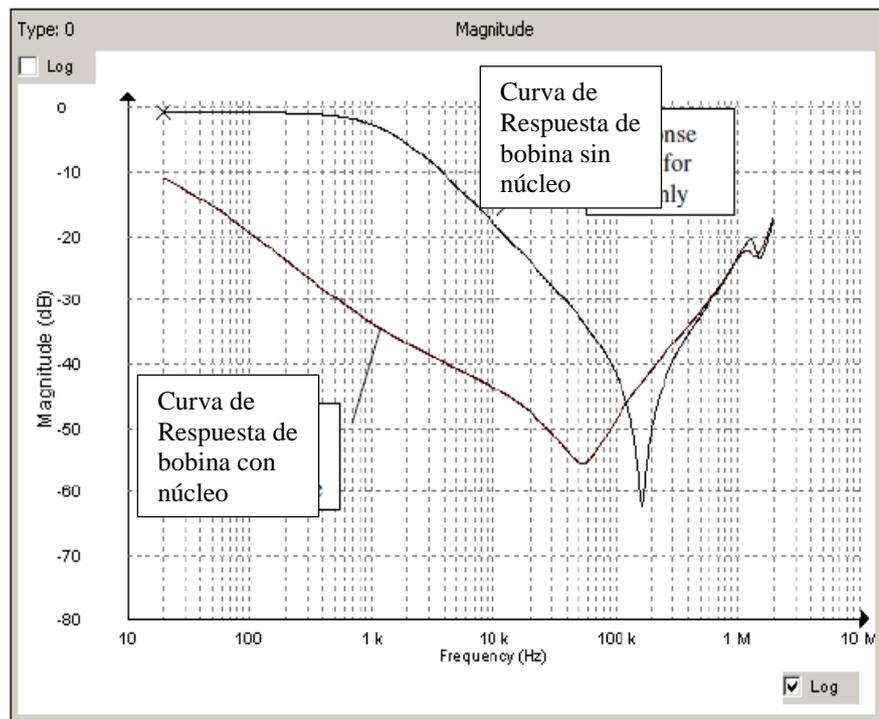
La presente, representa las respuestas en frecuencia de una bobina de 600 espiras con núcleo y bobina de 600 espiras sin núcleo.

Figura 37. Gráfico de comportamiento real de una bobina de 600 espiras

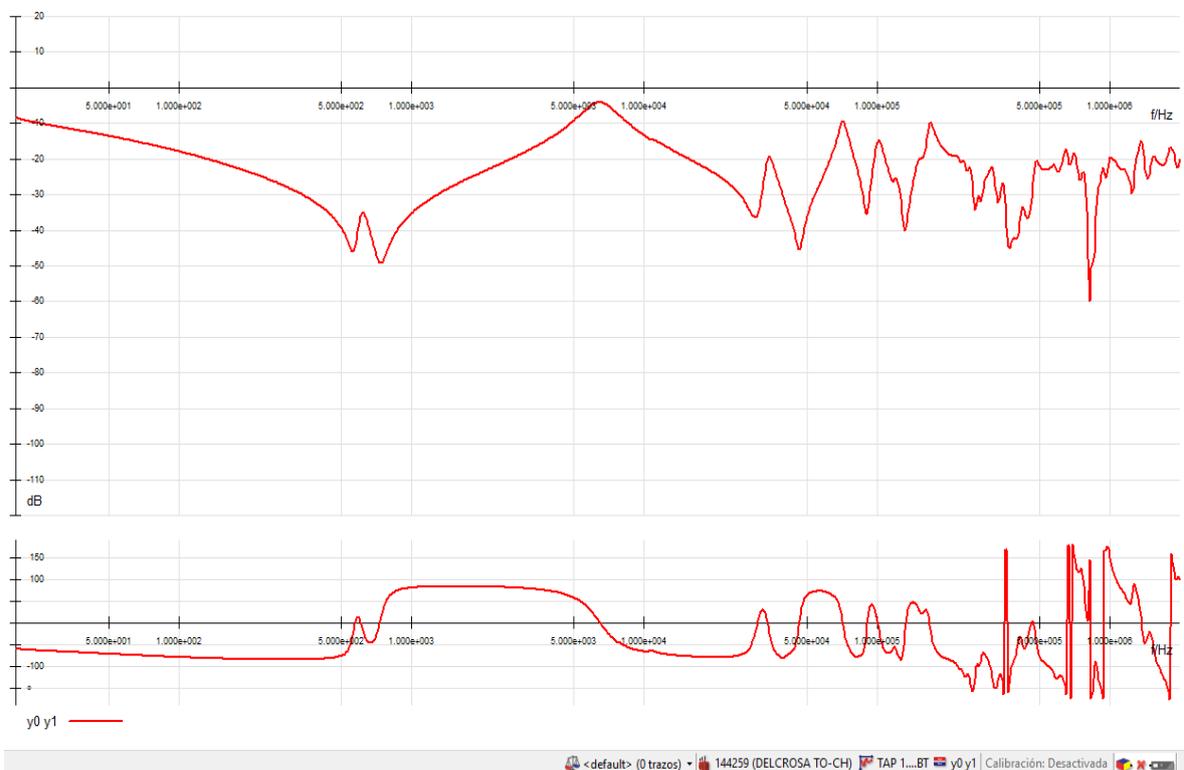
Figura 38

Figura 38. Resultado de la prueba SFRA devanado de baja Tensión - fábrica 24/07/2009

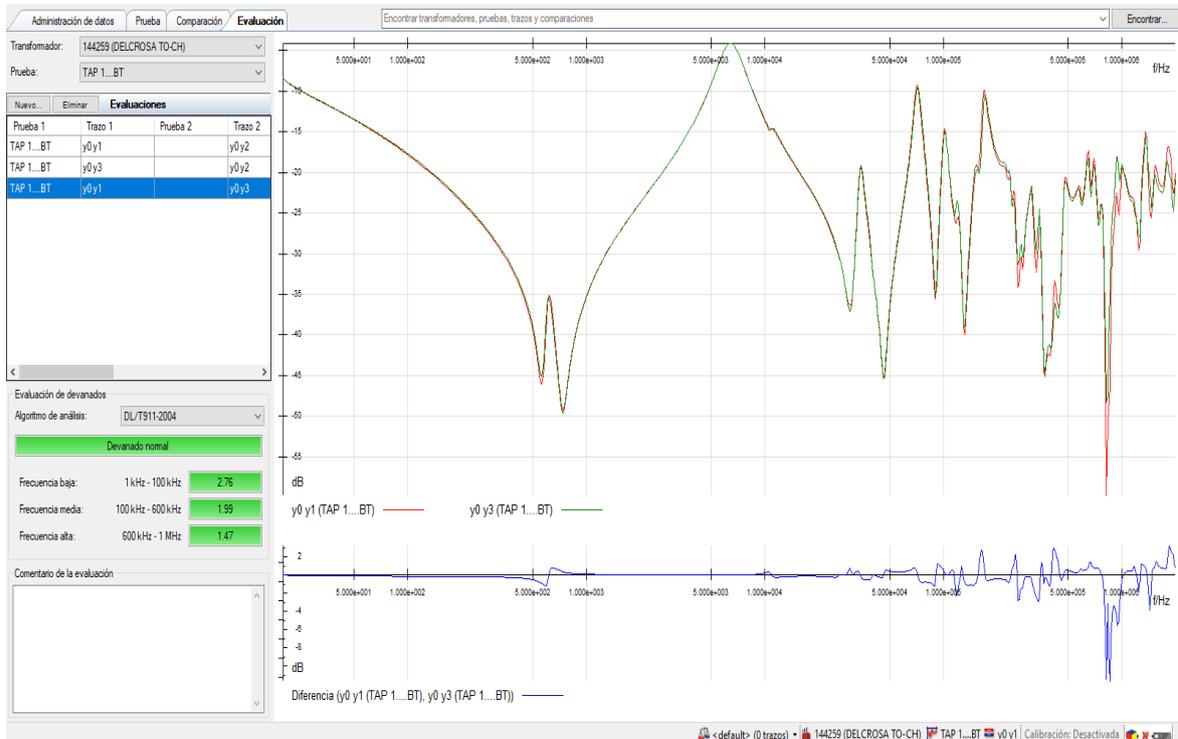
Posterior a este evento, en abril del año 2011, dicho equipo después de haber sido reensamblado por el fabricante, supera la prueba de Tangente Delta, para finalmente realizar la prueba SFRA.

Figura 39. Resultado de la prueba SFRA devanado de baja Tensión - Abril 2011

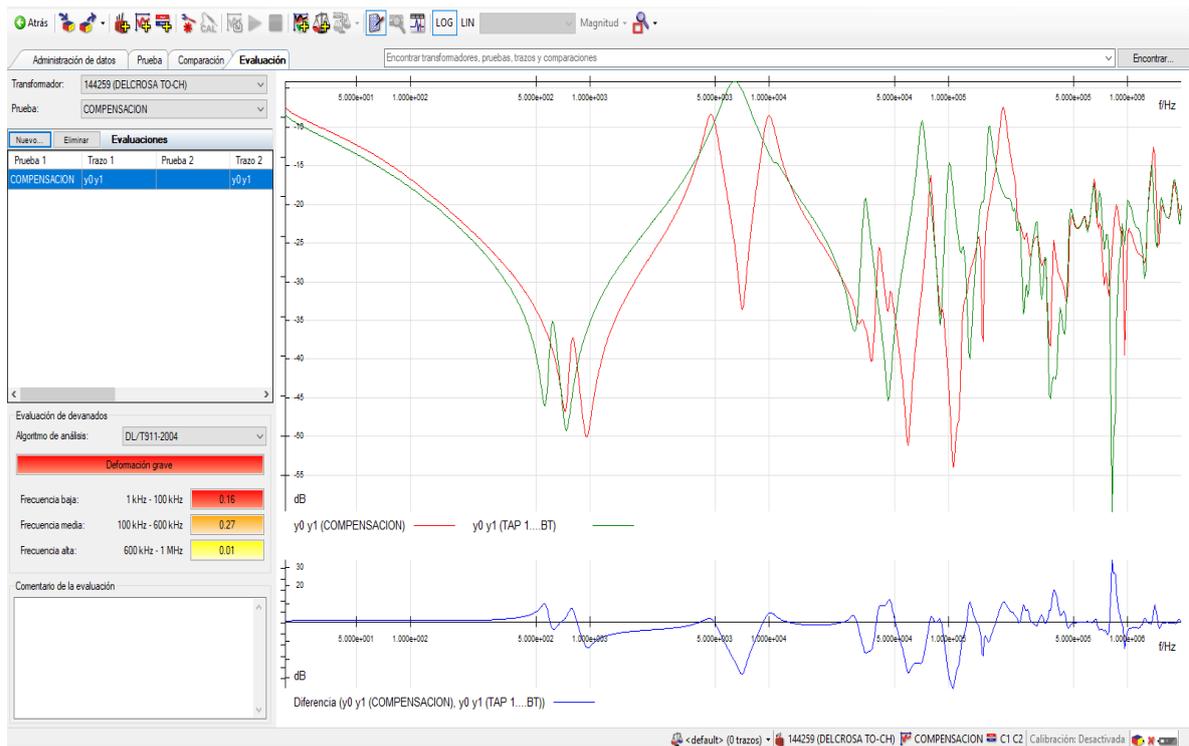
Por motivos demostrativos, en caso de existir deformación grave, dicho software indicará el mismo; para ello se fuerza una comparación con las curvas obtenida en el devanado de Alta Tensión con la de Baja Tensión (Constructivamente nunca serán iguales y las curvas serán completamente diferentes; para casos reales nunca deberá realizarse esta comparación).

Figura 40. Resultado Comparación Devanado de Alta Tensión Vs Devanado de Baja tensión

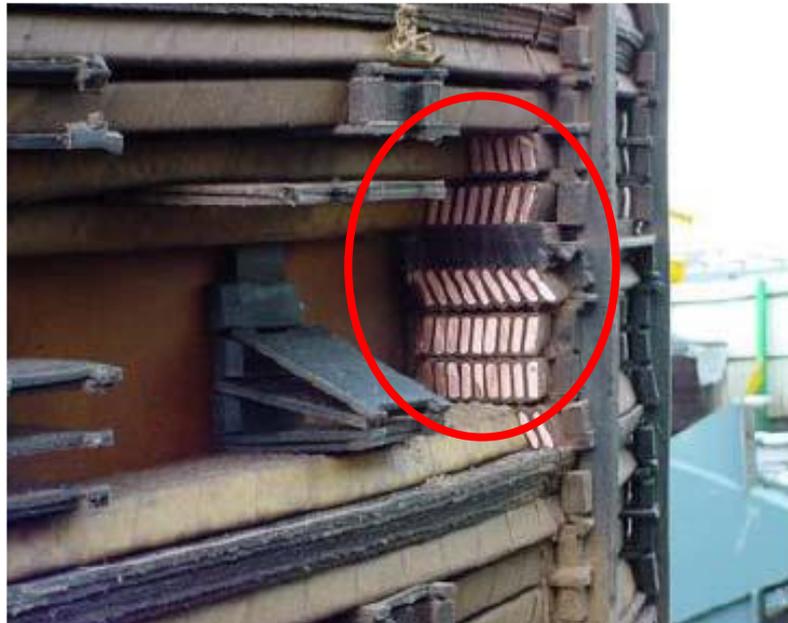
Se muestra a continuación un ejemplo de caso de daños en transformador, donde se puede ver la fotografía del daño y el resultado del análisis FRA.

Figura 41. Bobina inclinada fase A (fase R)

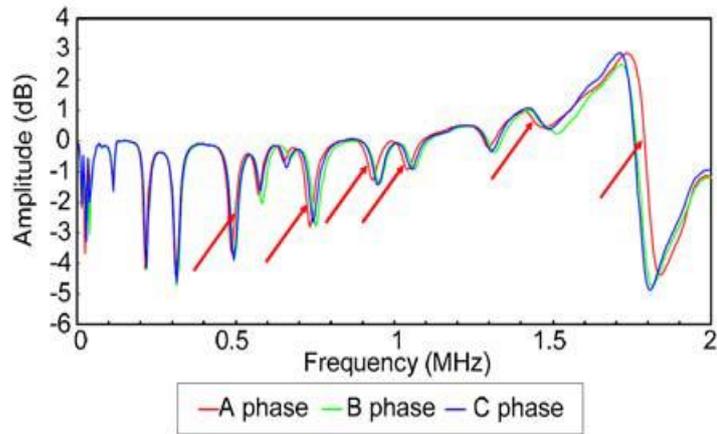
Figura 43. Barrido de Frecuencia – análisis gráfico de la Fase A

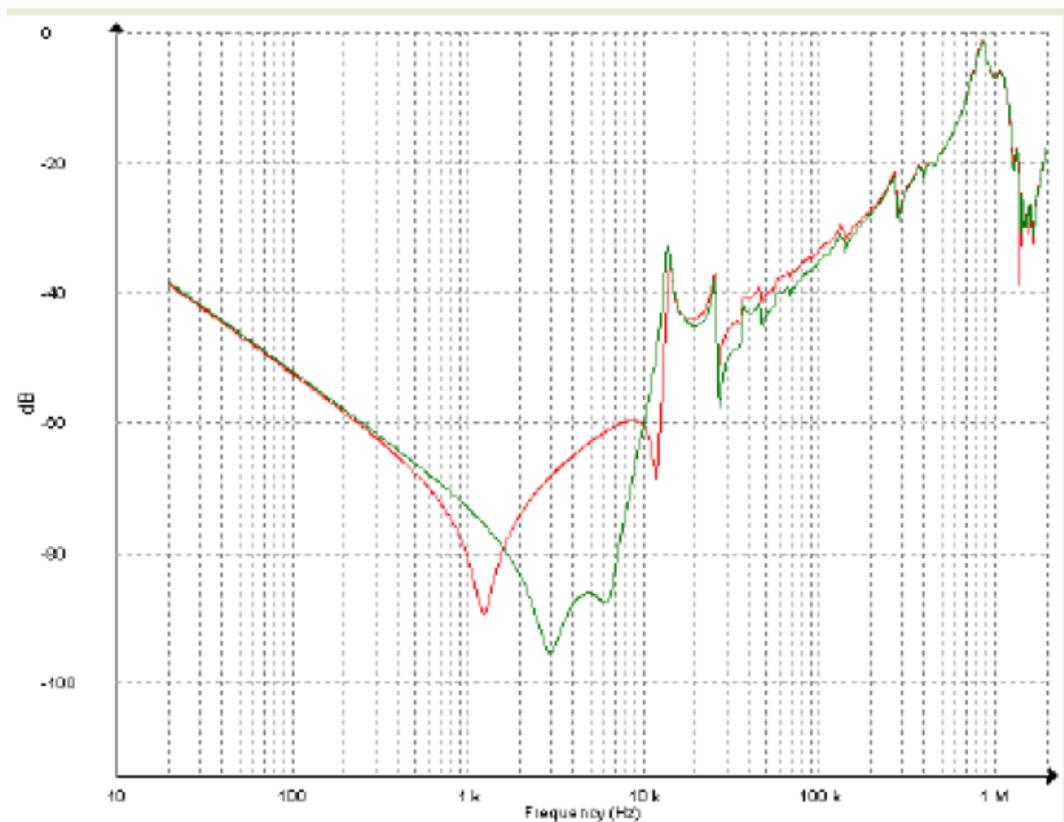
En la figura 58, se muestra dos bobinados de alta tensión de dos transformadores gemelos. En la gráfica verde una medición normal y la gráfica roja muestran la medición con la puesta a tierra del núcleo desconectada.

Figura 44. Núcleo con puesta a tierra conectada y desconectada

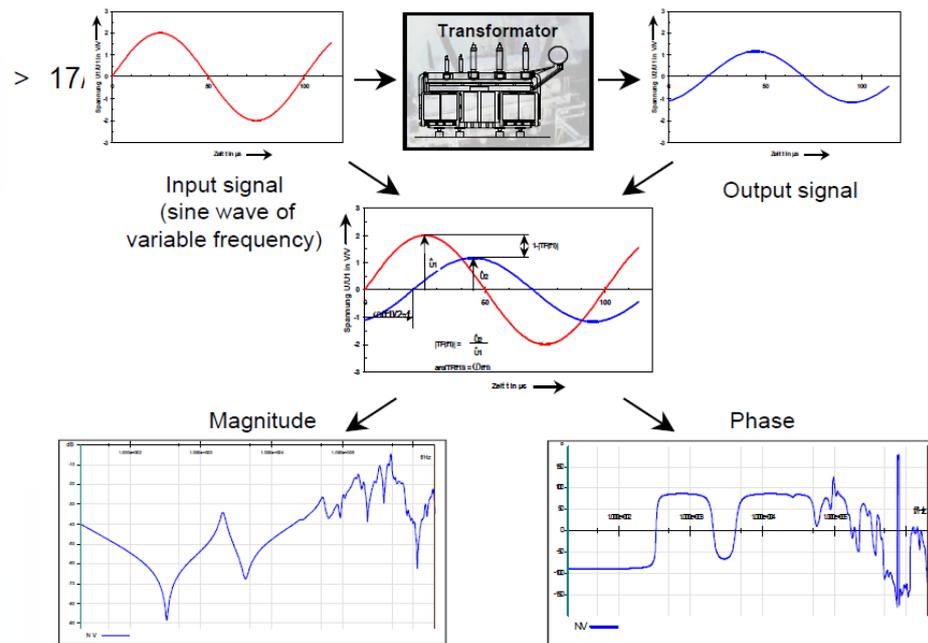
Figura 45. El principio de la medición SFRA

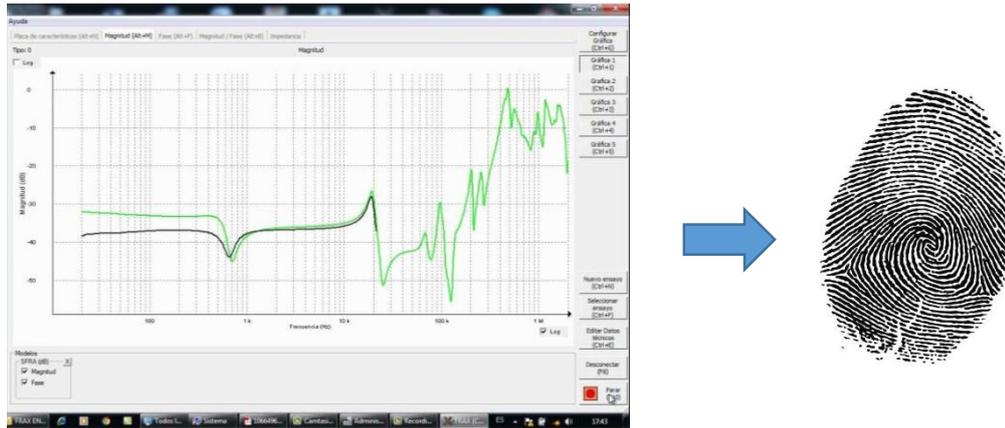
La investigación de respuesta en frecuencia (FRA, por sus siglas en inglés) es un método poderoso y sensible para evaluar la integridad mecánica de los núcleos, devanados y estructuras de sujeción de los transformadores de potencia. Calcula los empleos de transferencia eléctrica en un extenso rango de frecuencias. Algunos fabricantes de equipos de medida de este método usan el principio SFRA (Análisis de respuesta en frecuencia de barrido) – método contrastado mundialmente para mediciones en el dominio de la frecuencia. (1) El SFRA es un procedimiento que busca semejanzas, es decir, se efectúa una evaluación del estado del transformador contrastando un vínculo de resultados del SFRA con los resultados de referencia. Lo cual la primera medición realizada al equipo se puede cotejar como la huella digital del equipo.

Figura 46. Análisis de Respuesta en Frecuencia = Huella digital

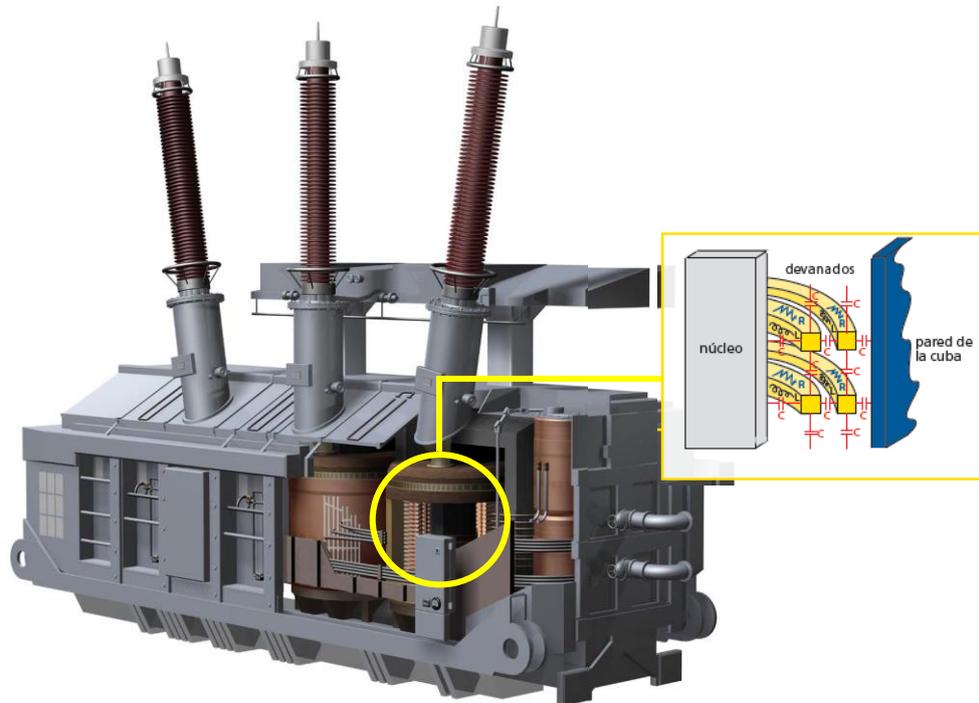
dispositivos internos. Las diversas fallas están claramente conexas con las diferentes secciones del rango de frecuencias y habitualmente se pueden diferenciar unas de otras.

Figura 47. Parte Interna de un Transformador de potencia
