Escuela Académico Profesional de
Ingeniería Eléctrica

Tesis

**Evaluación de ventajas técnicas por la inclusión
a la norma técnica peruana el análisis de
respuesta en frecuencia para el diagnóstico
de transformadores de potencia**

Huancayo, 2019

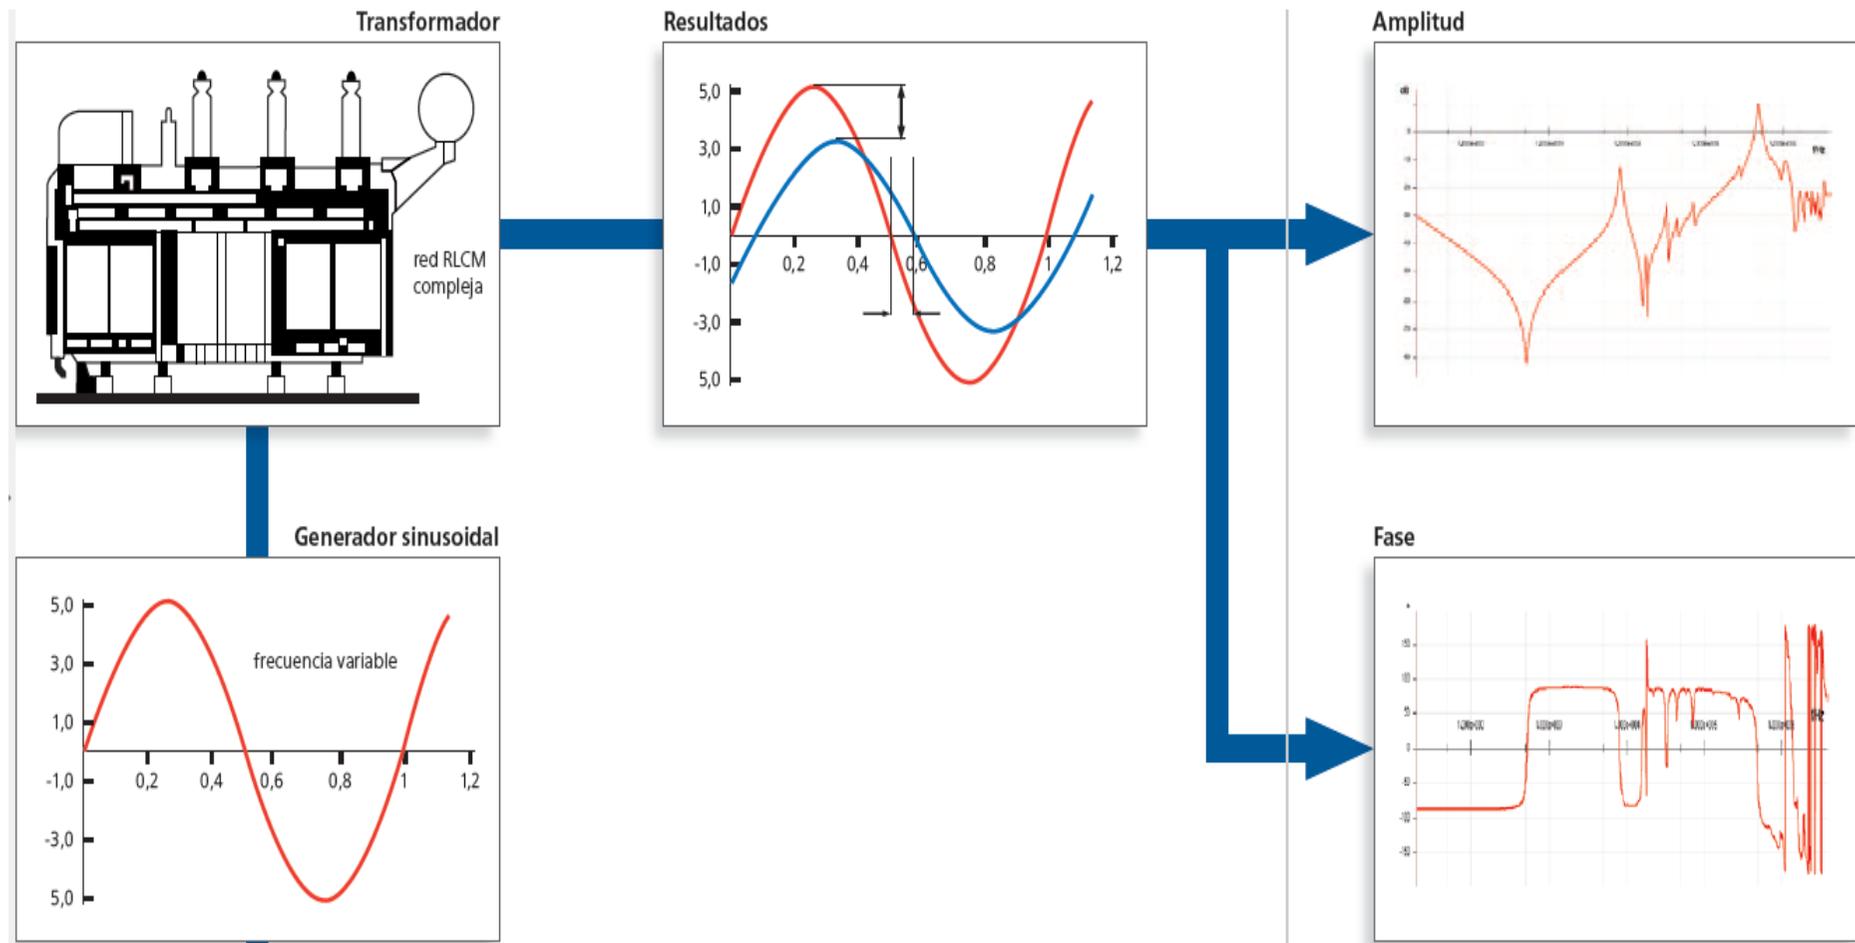
El circuito RLC posee una impedancia diferente en cada frecuencia. La función de transferencia para todas las frecuencias es la medida de la impedancia efectiva del circuito RCL. Cualquier deformación en la geometría del sistema cambia el circuito RCL, el cual cambia su impedancia y a su vez, su función de transferencia a diferentes frecuencias. **(1)**

Figura 48. Esquema del Principio de funcionamiento SFRA

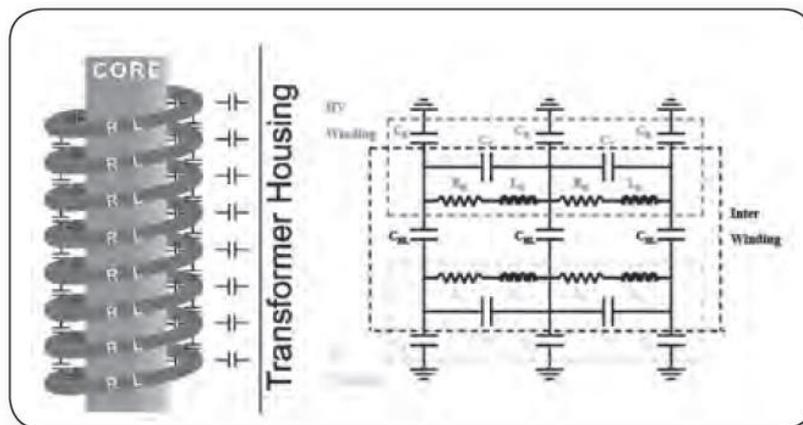
Es una prueba que se realiza off line (con el equipo desenergizado). Se analiza el transformador como un circuito filtro RLC complejo.

Figura 49. Circuito RLC complejo del arrollamiento del transformador de potencia

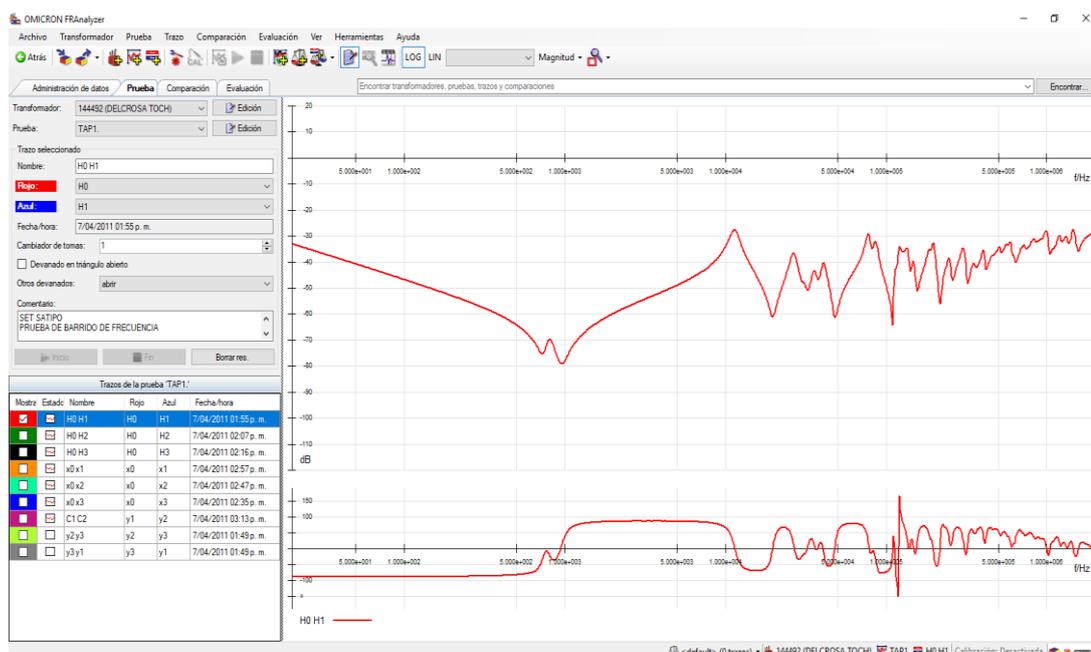
La respuesta del circuito de filtro se mide en un gran número de frecuencias y se lo grafica como curva de magnitud de respuesta. Los cambios en el circuito del filtro pueden detectarse mediante comparación en el tiempo.

Figura 50. Curva de magnitud de respuesta Transformador de la SET Satipo - 2011

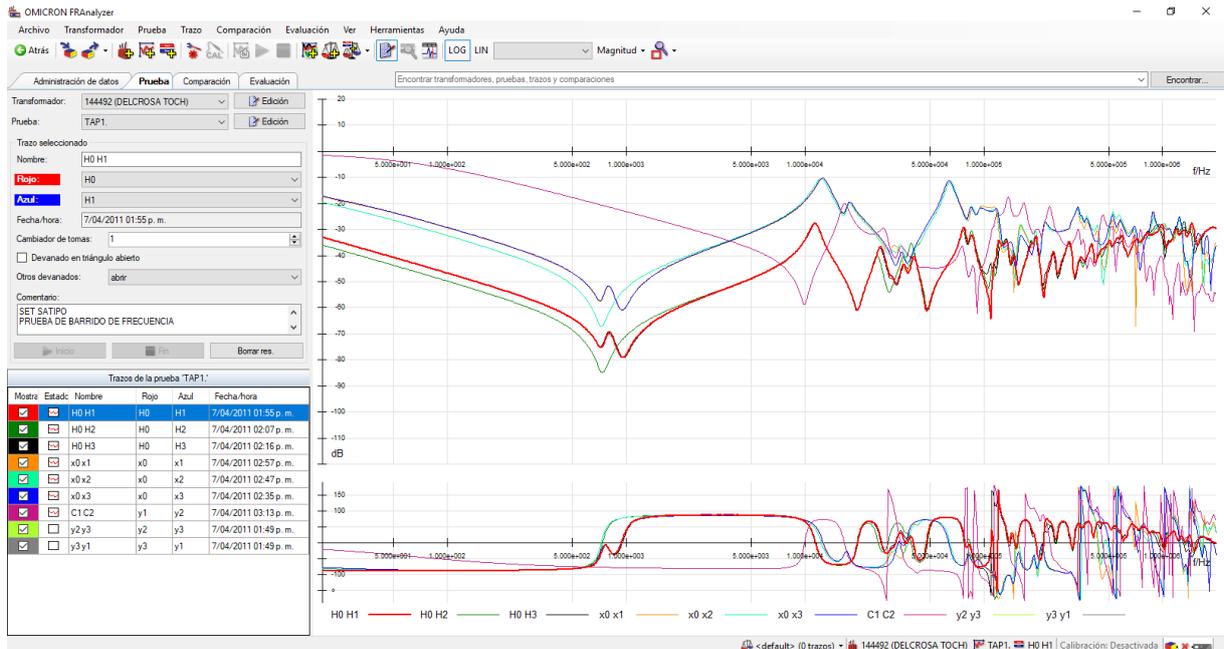
Figura 51. Curvas de comparación de la medición más reciente con curva de referencia

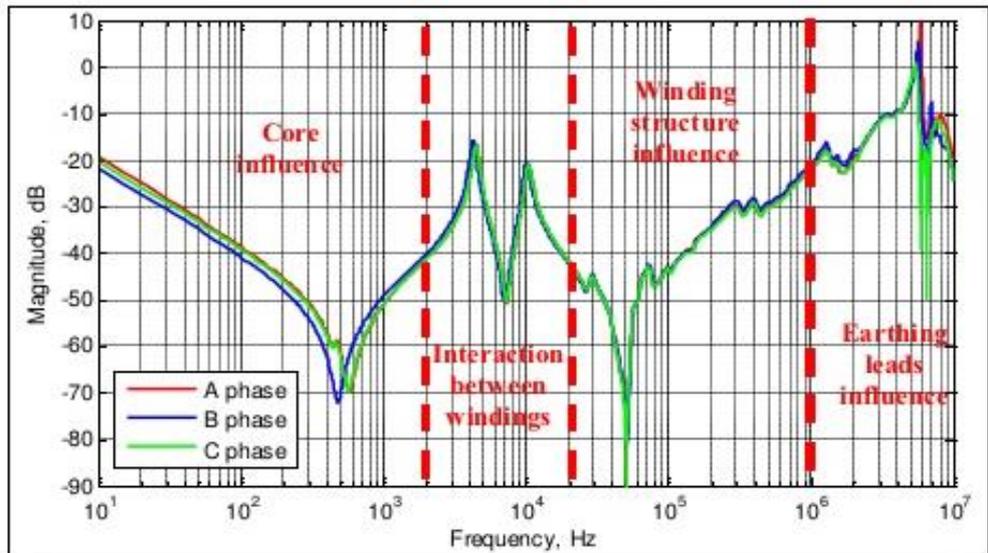
Figura 52. Regiones de frecuencia según IEEE

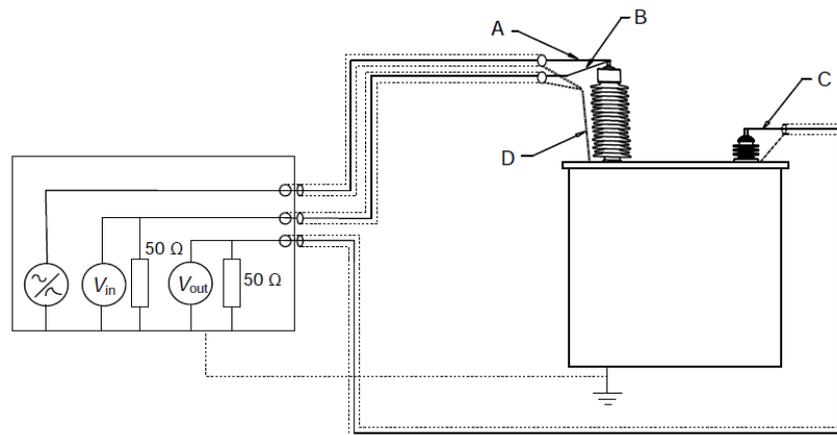
Según la norma IEC 60076-18 se muestra el esquemático del circuito de medición de respuesta de frecuencia según la siguiente figura:

Figura 53. Ejemplo esquemático del circuito de medición de respuesta en frecuencia

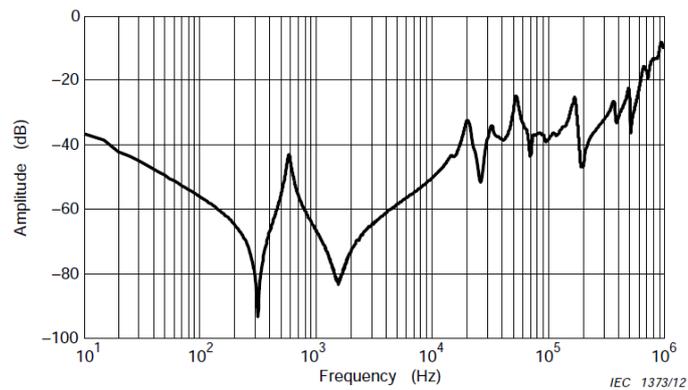
Aunque tanto la amplitud como la fase de la relación de voltaje se registran durante la frecuencia, las medidas de respuesta, generalmente solo se presenta la información de amplitud y se usa para la interpretación visual del resultado. Sin embargo, tanto la amplitud como la información de fase pueden ser necesarios, si los datos de respuesta de frecuencia deben ser parametrizados por un sistema automático. La respuesta de frecuencia se puede mostrar en una escala logarítmica o lineal y cada método tiene ventajas, en general, una gráfica de escala logarítmica ofrece un análisis de tendencias de respuesta general sencillo, mientras el gráfico de escala lineal es útil para observar bandas de frecuencia discretas y para comparar pequeñas diferencias en frecuencias particulares.

Figura 54. Esquema Logarítmico

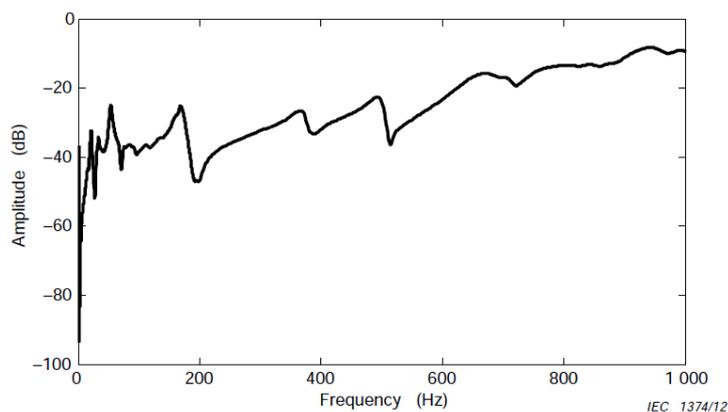
Figura 55. Esquema Lineal

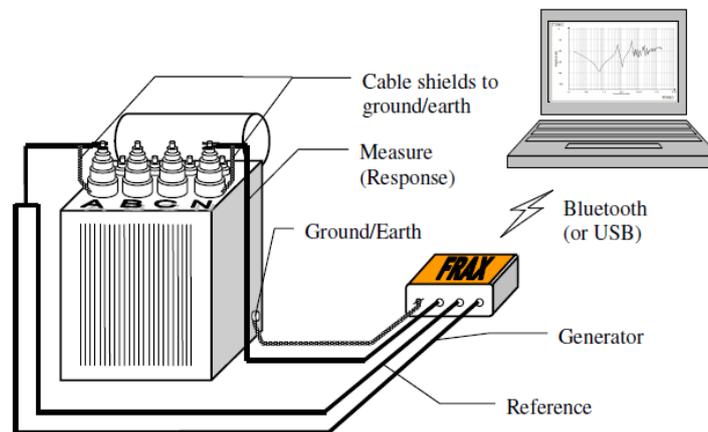
Figura 56. Conexión y circuito de ensayo – Barrido de Frecuencia

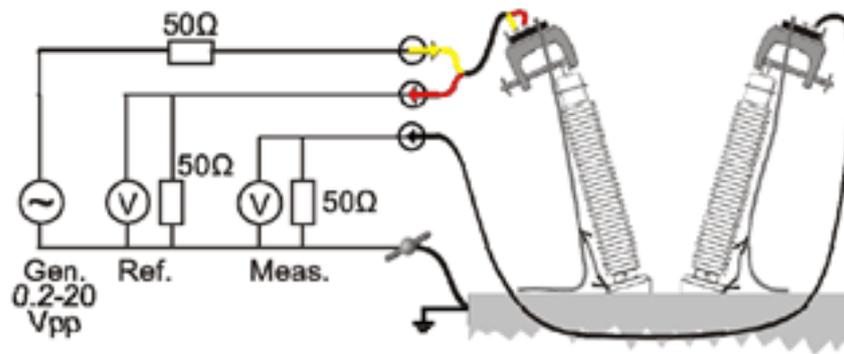
Figura 57. Vista esquemática del conexionado y de pinzas para conexionado

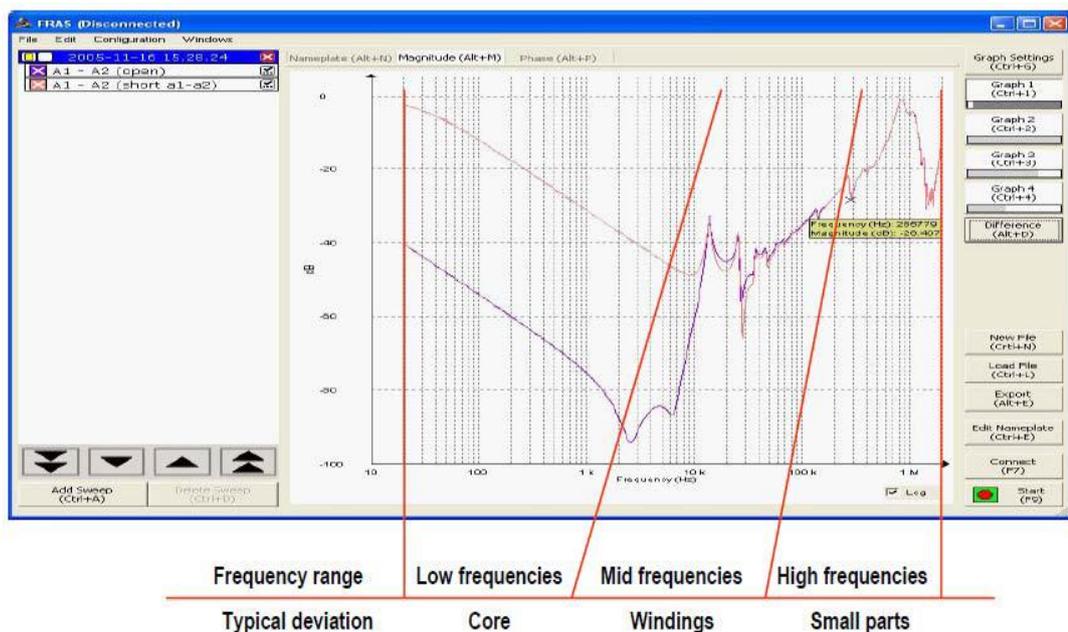
Nótese que hay una gran superposición en las frecuencias, lo que puede indicar más de un diagnóstico.

Figura 60. Gráfico general con superposición de frecuencias que sugieren más de un diagnóstico

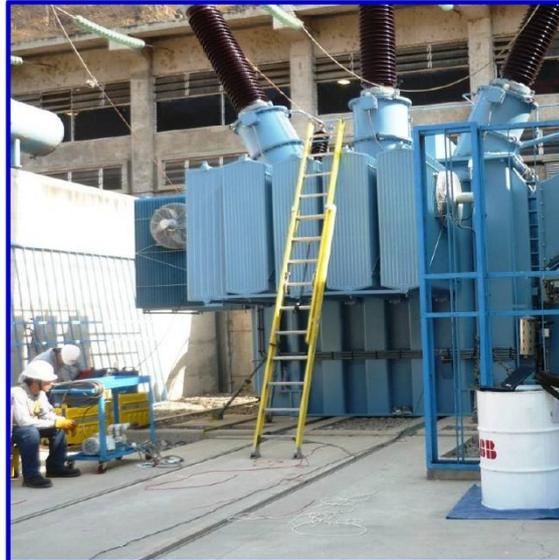
Foto 09 : Ejecución de pruebas eléctricas finales al transf.

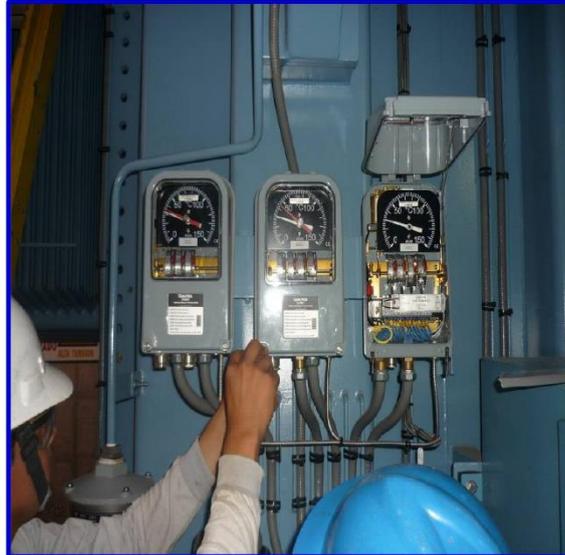
Foto 11 : Puebas de protecciones alarma , disparo con respecto a las temperaturas (Aceite y devanados BT,AT)

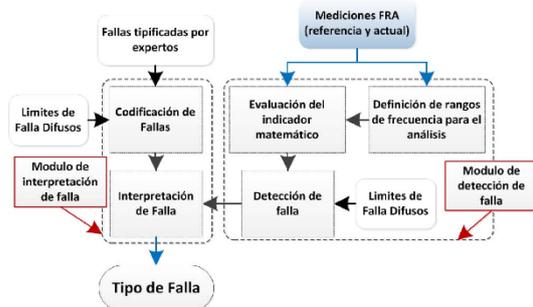
Figura 1. Metodología propuesta para la interpretación de fallas.

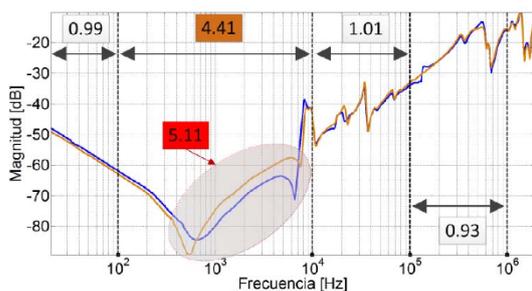
Figura 2. Cálculo de la DE en diferentes regiones de frecuencia.

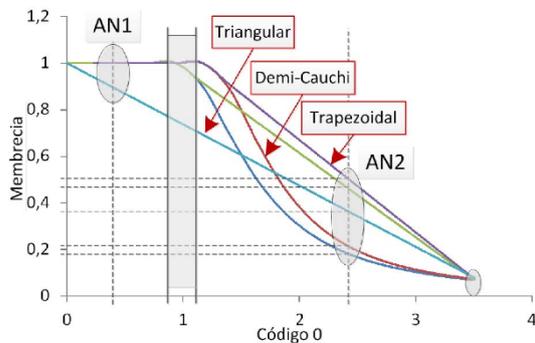
Figura 3. Funciones de membresía para la representación del Código "C₀".

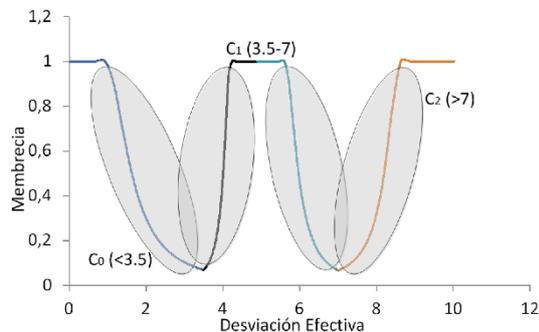
Figura 4. Membresía asignados para los rangos de valoración de la Desviación Efectiva.
