Tesis

**Análisis de la vulnerabilidad sísmica en viviendas
autoconstruidas en el distrito de Chilca en el 2017**

Danny Junior Santos Quispe

Huancayo, 2019

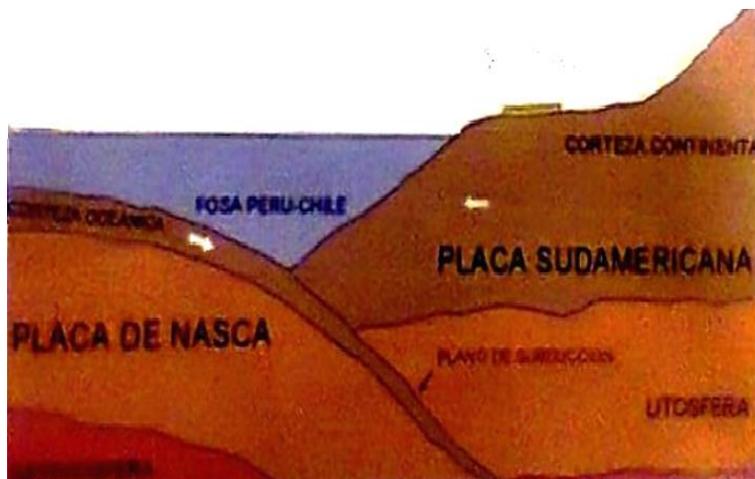
Los países como Chile, Ecuador, Colombia y Perú, se encuentran en la Placa de Nazca (placa oceánica) que al colisionar con la Placa Sudamericana genera numerosos sismos, por el ello, el territorio peruano es considerado uno de los países con mayor actividad sísmica en el mundo. En la figura 1 se muestra las dos placas tectónicas, siendo la Placa de Nazca que se desliza por debajo de la Placa Sudamericana

Figura 1: Placa de Nazca y placa Sudamericana

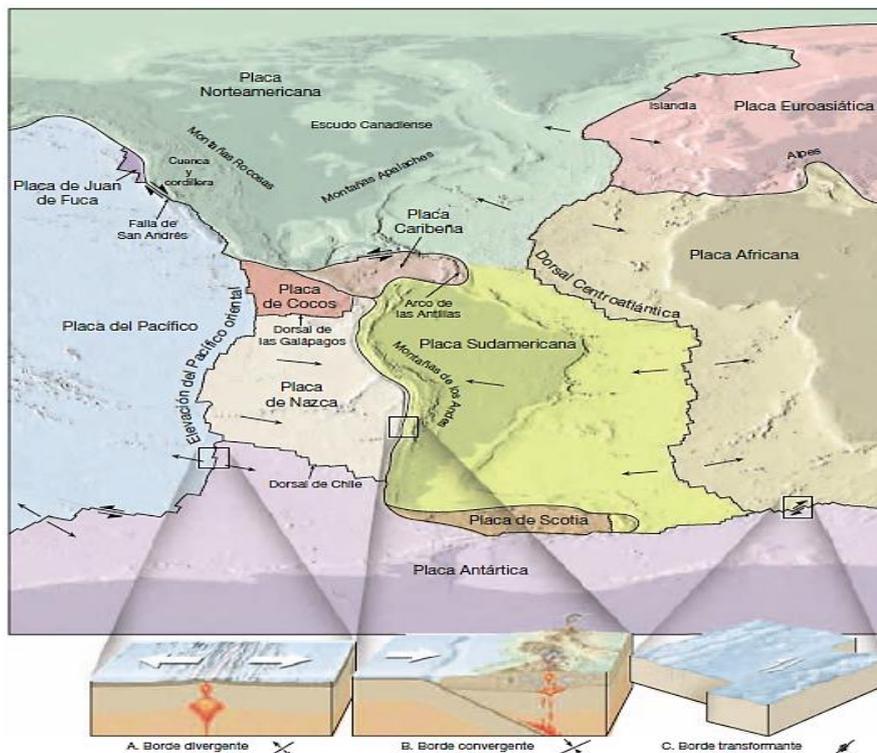
- **LÍMITES DE TRANSFORMACIÓN.-** Conocidos como deslizamientos horizontales. Es el resultado del movimiento de las placas en dirección opuesta lateralmente, sin construir ni destruir la litosfera. Se observa en la FIGURA 2C.

Figura 2: Placas tectónicas de la tierra.

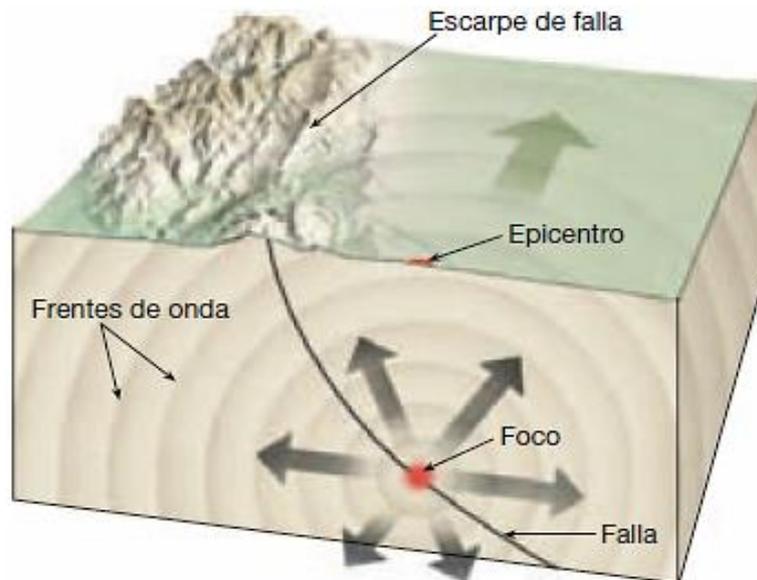
Es la ubicación precisa donde ocurre la actividad sísmica, el lugar donde es liberada la energía mediante ondas sísmicas vibratorias y se pronuncia en la profundidad del suelo. En la figura 3 se muestra la localización del foco sísmico y epicentro cuando ocurre un sismo.

Figura 3: Ubicación del epicentro e hipocentro

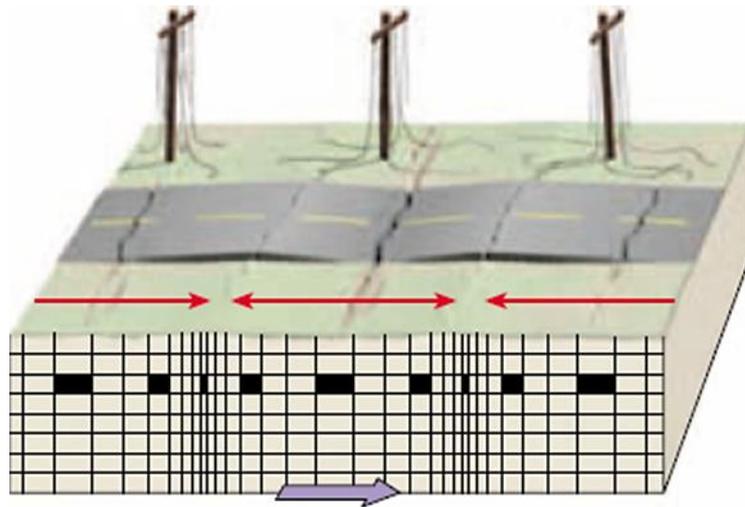
- **ONDAS PRIMARIAS (P).**- Son ondas longitudinales que viajan a través de cualquier tipo de material ya sean sólidos, líquidos o gases. Como se observa en la figura 4, las ondas P se alternan en compresión y expansión del material, es decir, hace que se fracture y doble el terreno.

Figura 4: Ondas primarias

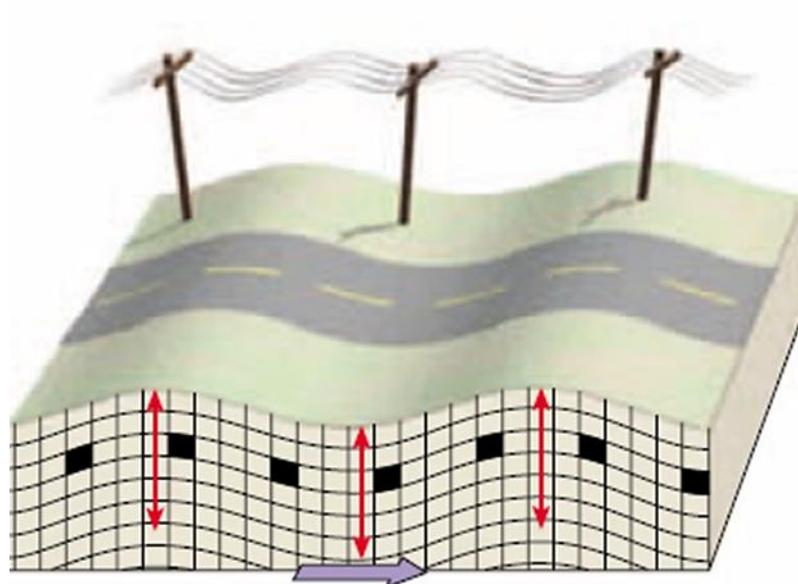
- ONDAS SECUNDARIAS (S).- Son ondas transversales que viajan por cualquier material sólido, pero no por fluidos (líquidos o gases), a una velocidad de 58% de una onda primaria (P). Como se muestra en la figura 5, las ondas S viajan perpendicularmente a la dirección del sismo, por ello, provoca movimiento del terreno de manera vertical y horizontal.

Figura 5: Ondas secundarias

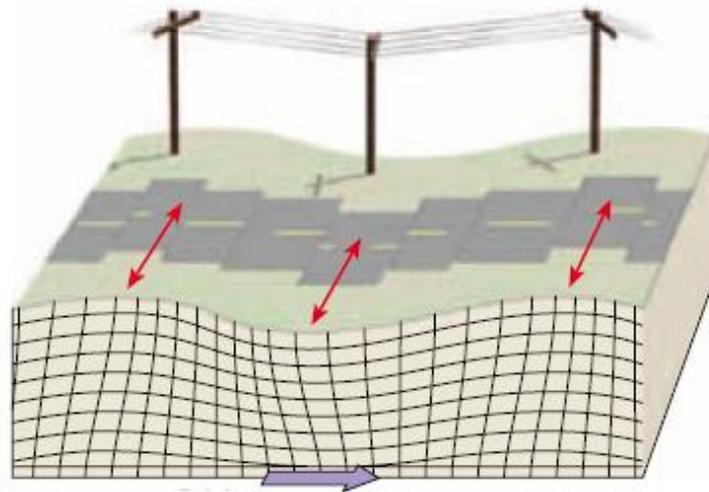
- ONDAS SUPERFICIALES.- Ostenta el mismo movimiento que una onda S y pueden ser de dos maneras. El primer tipo de onda superficial, como se muestra en figura 6, sacude el terreno de un lado a otro y puede generar daños en los cimientos de las edificaciones

Figura 6: 1° Tipo de ondas superficiales

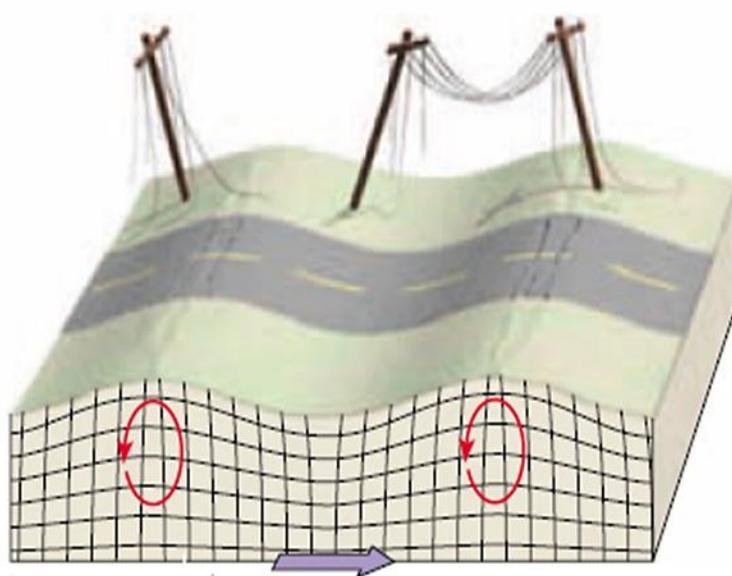
El segundo tipo de ondas superficiales, como se muestra en la figura 8, viajan por el suelo en forma elíptica, muy parecido a las olas oceánicas.

Figura 7: 2° Tipo de ondas superficiales

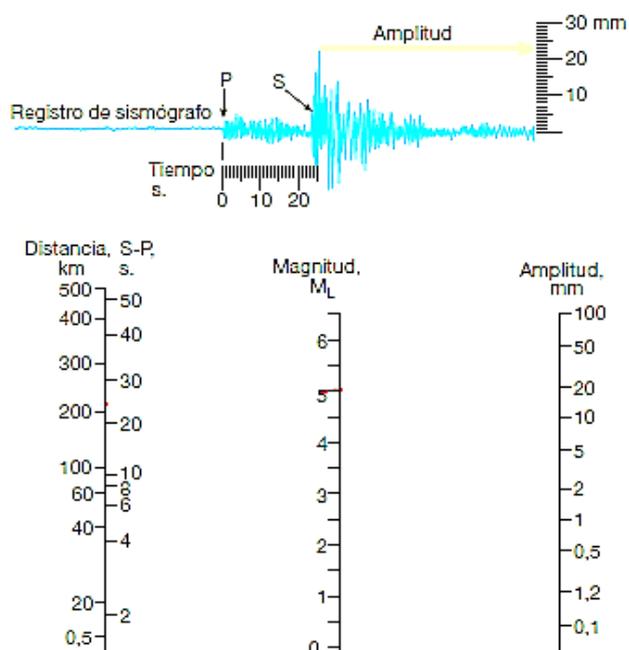
- **MAGNITUD SÍSMICA.**- Mide cuantitativamente la energía liberada de un sismo y se realiza utilizando un registro sismográfico para determinar de manera gráfica la magnitud a través de la escala de Richter. En la figura 8, se muestra la medición de un sismo, el cual depende de la amplitud y la distancia entre intervalos de la onda S y P, en un tiempo determinado.

Figura 8: Escala de Richter

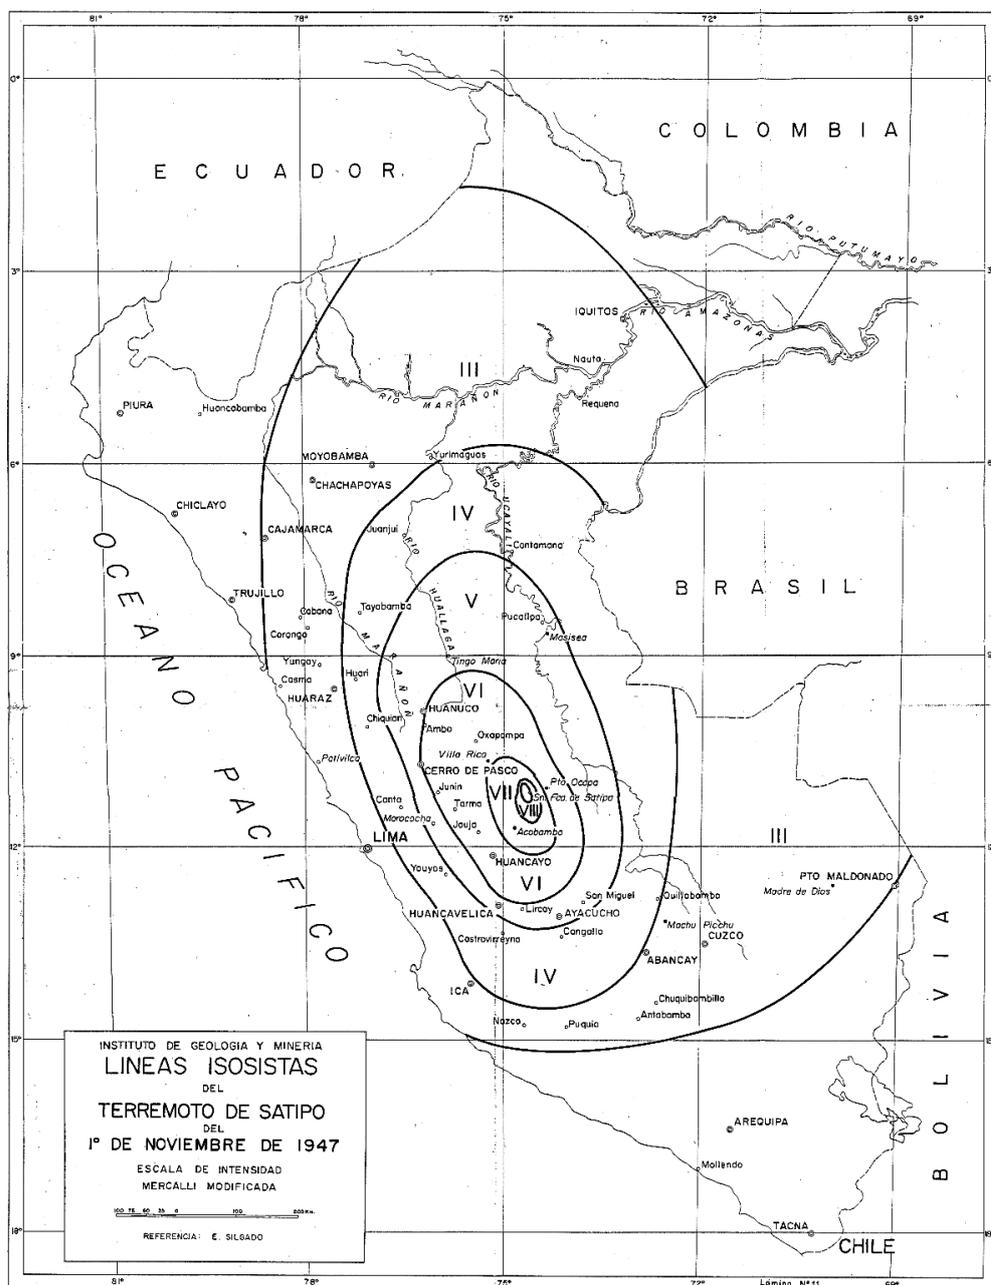
donde alcanzó un promedio de 200 muertos. Por sus efectos destructores, se estimó una intensidad que osciló entre los grados VIII a IX en la Escala de Mercalli abarcando un área de 4000 km².

Figura 9: Mapa del terremoto de Satipo.

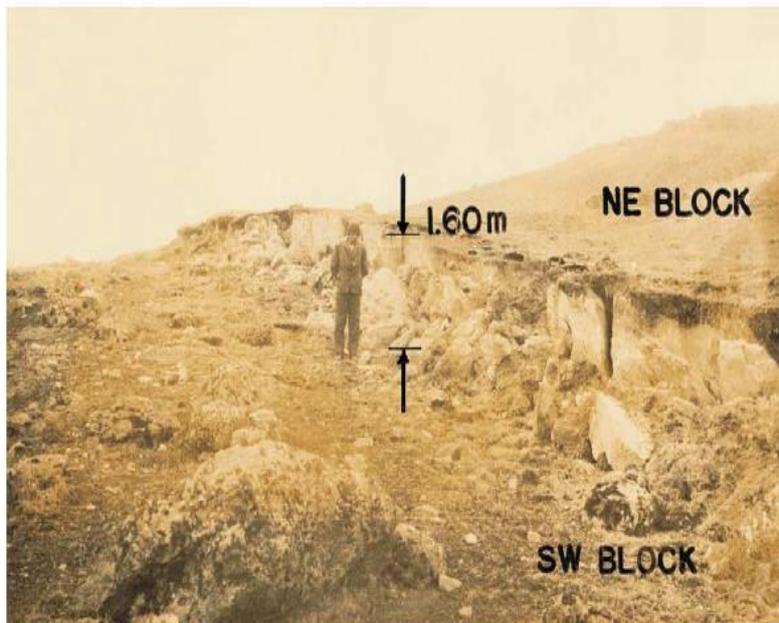
El movimiento sísmico reactivó una falla ubicada a 6.5 km al noreste de la hacienda Acopalca, que trajo consigo desplazamiento vertical de 1.60 metros y 0.70 metros de manera horizontal. Se observa en la figura 13.

Figura 11: Escarpe de falla del sismo de 1969

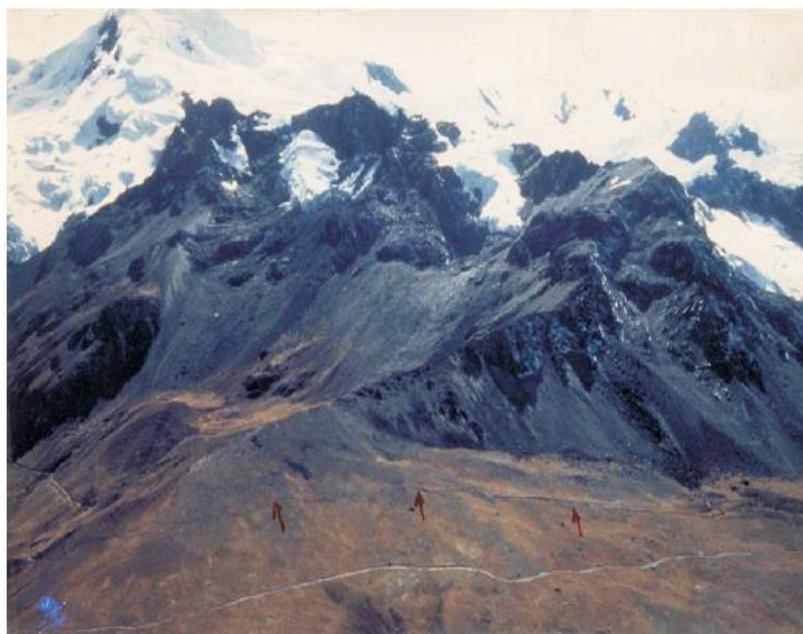
En la figura 12 se muestra la figura de la cordillera del Huaytapallana. La falla del Huaytapallana es una fractura de tipo inversa, de rumbo N 30°- 40° W, cuya traza corre el flanco occidental del macizo del mismo nombre, con un buzamiento

Figura 12: Cordillera de Huaytapallana.

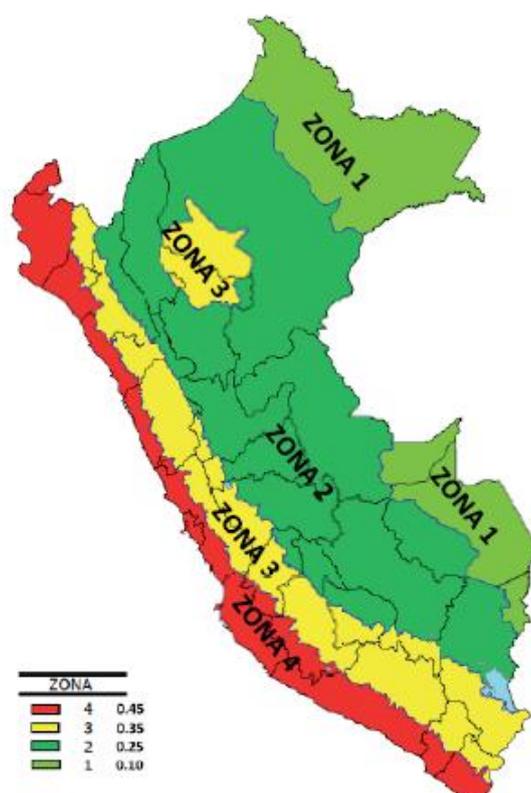
Figura 19: Zonificación

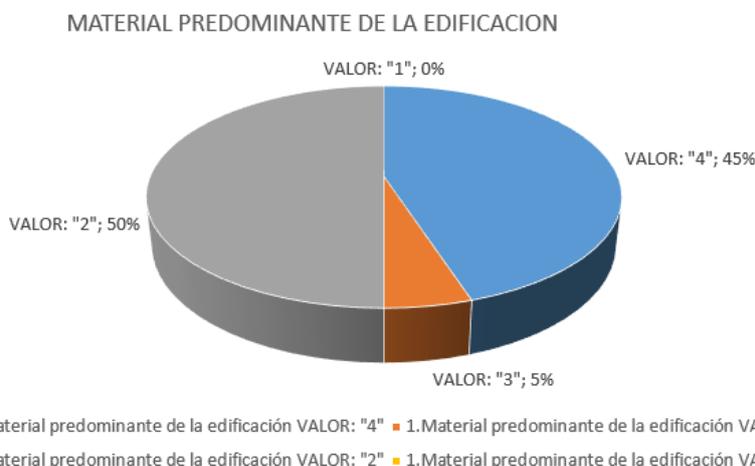
Figura21: Material predominante

INTERPRETACIÓN: El material predominante de la edificación, donde 20 viviendas (50%) son de albañilería confinada, 18 viviendas (45%) son de adobe y 2 viviendas (5%) son adobe reforzado o de albañilería.

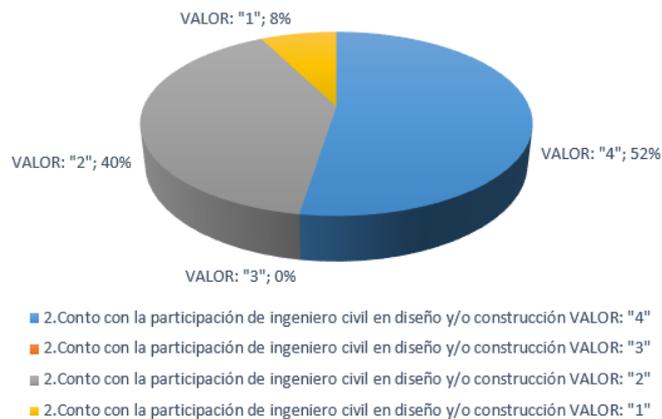
Figura 22: Participación de un especialista

INTERPRETACIÓN: En la figura 22, se presenta que: 21 viviendas (53%) no hubo participación de un ingeniero civil, en 16 viviendas (40%) hubo participación sólo en el diseño y en solo 3 viviendas (8%) hubo la participación de ingeniero civil en el diseño y construcción.

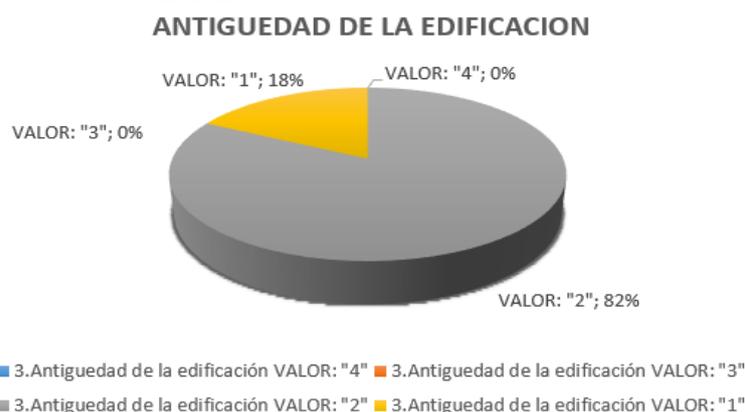
Figura 23: Antigüedad de la vivienda

INTERPRETACIÓN: En la figura 23, muestra que: 33 viviendas (83%) fueron construidas hace 3 a 19 años, que en su mayor parte son de adobe, y 7 viviendas (18%), todas de albañilería, fueron construidas hace 2 años.

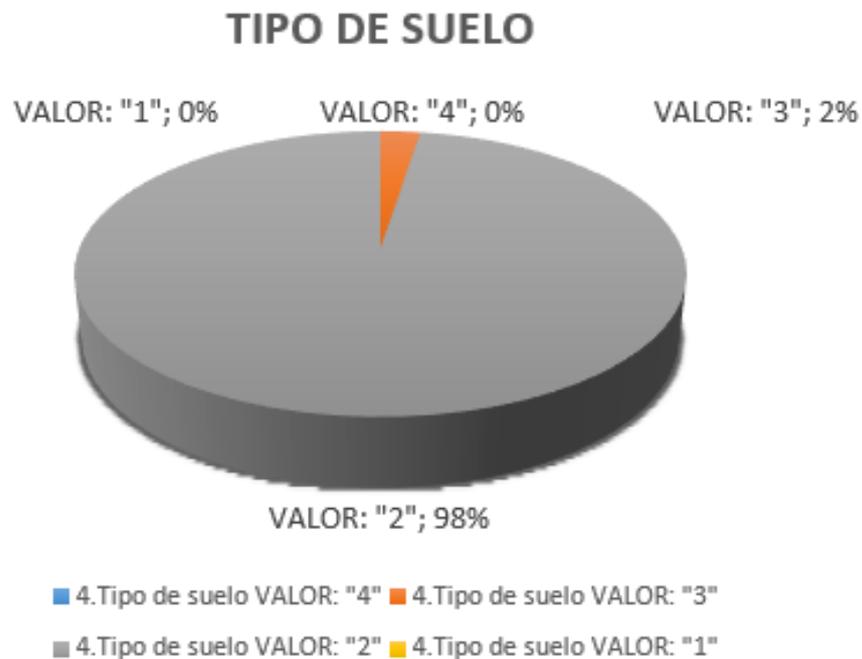
Figura 24: Tipo de suelo de la vivienda

INTERPRETACIÓN: En la figura 24, muestra el resultado, donde: 39 viviendas (98%) se encuentran en suelo fino y arcillo y 1 vivienda (3%) se encuentra en arena de gran espesor.

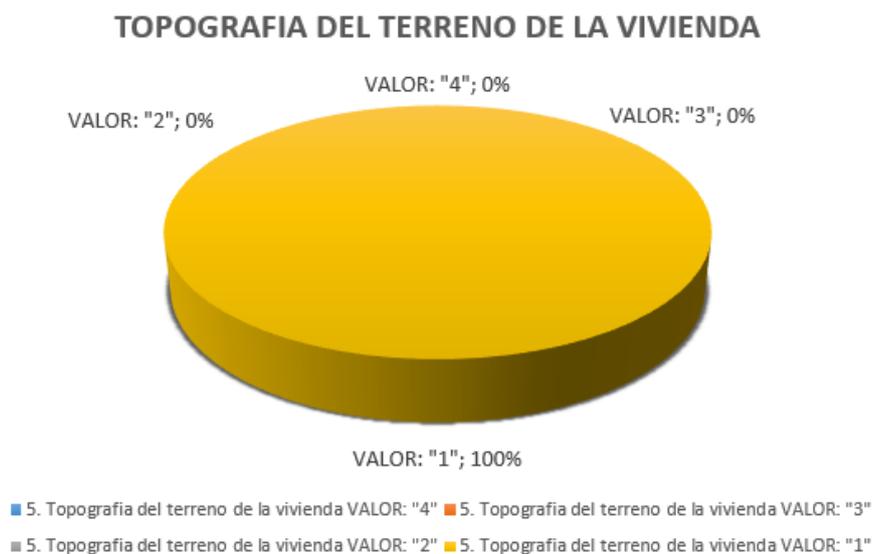
Figura 25: Topografía del terreno

INTERPRETACIÓN: En la figura 25, muestra que: 40 viviendas (100%) encuestadas presenta una pendiente menor a 10% ya que la zona de estudio de Chilca tiene pendiente plana.

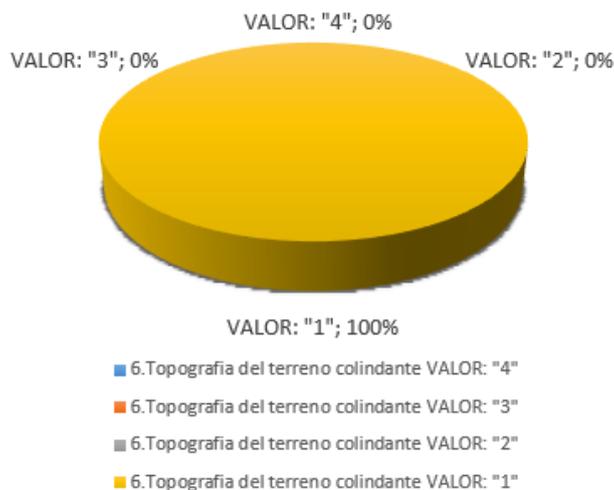
TOPOGRAFIA DEL TERRENO COLINDANTE

INTERPRETACIÓN: En la figura 26, muestra que: 40 viviendas (100%) colindantes presentan una topografía plana con respecto a las viviendas encuestadas, es decir, la topografía es menor a 10%.

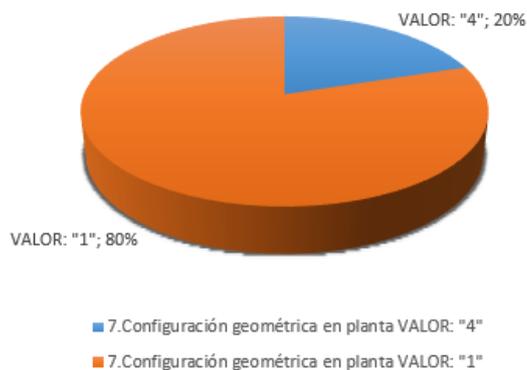
CONFIGURACION GEOMETRICA EN PLANTA

INTERPRETACIÓN: En la figura 27, muestra que: 32 viviendas (80%) presentan una configuración geométrica regular y 8 viviendas (20%) presenta una configuración geométrica irregular.

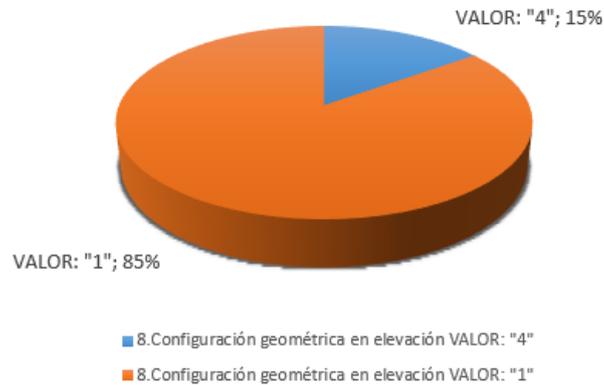
CONFIGURACION GEOMETRICA EN ELEVACION

INTERPRETACIÓN: En la figura 28, muestra que: 34 viviendas (85%) tienen una configuración geométrica en elevación regular y 6 viviendas (15%) tienen una configuración geométrica en elevación irregular.

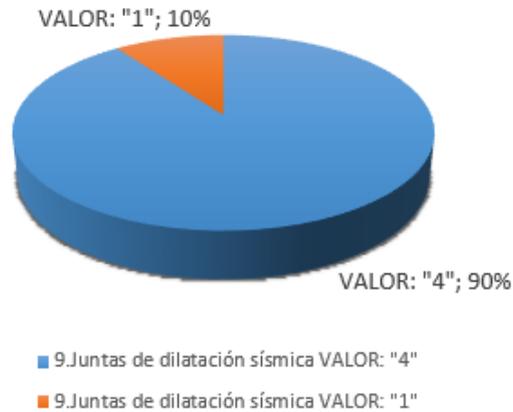
JUNTAS DE DILATACION SISMICA

INTERPRETACIÓN: En la figura 29, muestra que: 36 viviendas (90%) no cuenta con juntas de dilatación sísmica acordes a la estructura y en 4 viviendas (10%) cuentan con juntas de dilatación sísmica

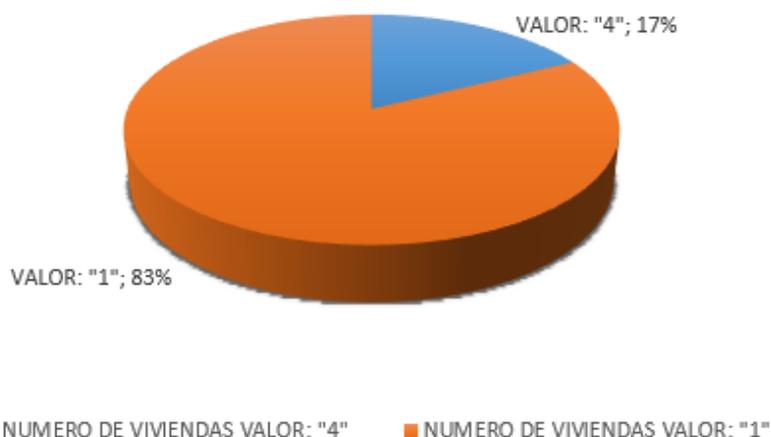
EXISTENCIA DE CONCENTRACION DE MASAS

INTERPRETACIÓN: En la figura 30, se observa que: 33 viviendas (83%) presenta concentración de masas en los niveles inferiores y en 7 viviendas (17%) presenta concentración de masas en los niveles superiores sobre todo en las azoteas de las viviendas.

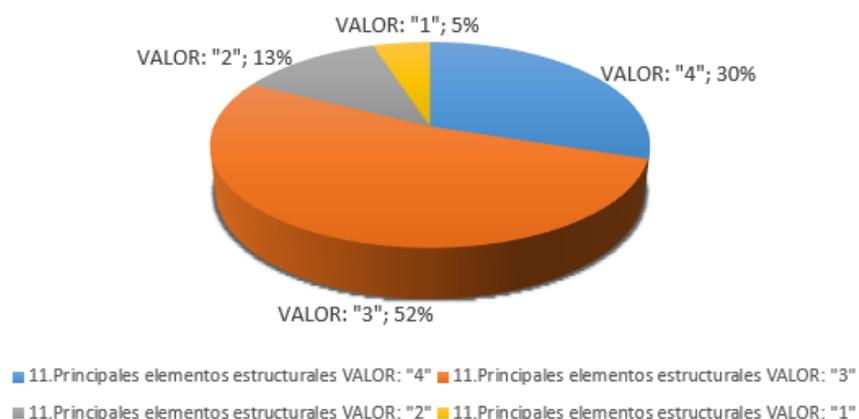
CONDICION DE LOS PRINCIPALES ELEMENTOS ESTRUCTURALES

INTERPRETACIÓN: En la figura 31, se aprecia que: 21 viviendas (52%) presentan deterioro y humedad en los principales elementos estructurales, en 12 viviendas (30%) existen daños relevantes en los elementos estructurales, 5 viviendas (13%) se encuentran en regular estado y sólo 2 viviendas (5%) están en buen estado.

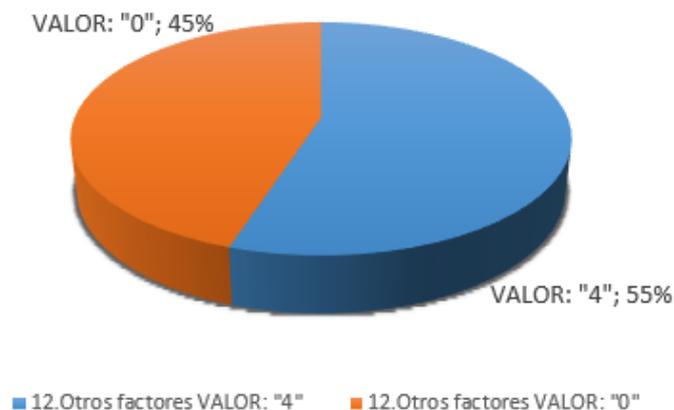
Figura 32: Factores adicionales que influyen en la vulnerabilidad
OTROS FACTORES

INTERPRETACIÓN: En la figura 32, se observa que en 22 viviendas (55%) existen factores como cargas laterales, debilitamiento por modificaciones o sobrecargas, etc., que influyen en la vulnerabilidad sísmica y en 18 viviendas (45%) no existen ningún factor que influye en la vulnerabilidad ante la ocurrencia de un sismo.

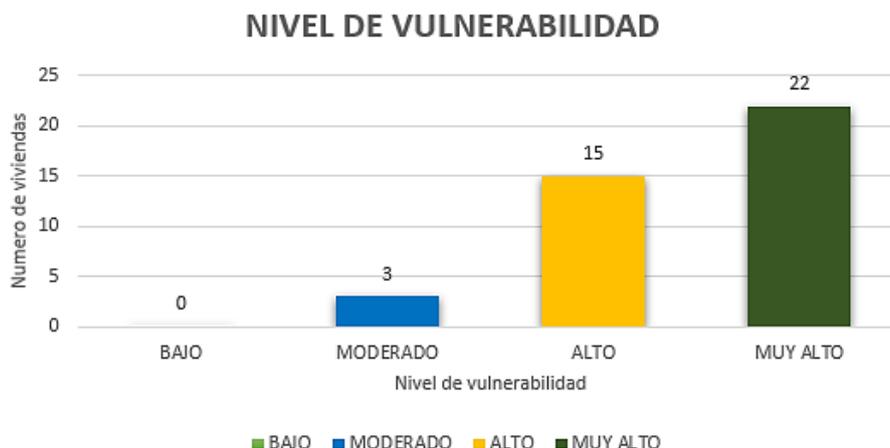
Figura 33: Resumen del número de viviendas con el nivel de vulnerabilidad sísmica

INTERPRETACIÓN: En la figura 33, de las 40 edificaciones analizadas y encuestadas bajo la ficha de evaluación según INDECI, 22 viviendas presentan una vulnerabilidad sísmica muy alta, 15 viviendas presentan una vulnerabilidad alta, 3 viviendas presentan una vulnerabilidad moderada y ninguna vivienda presenta vulnerabilidad baja.

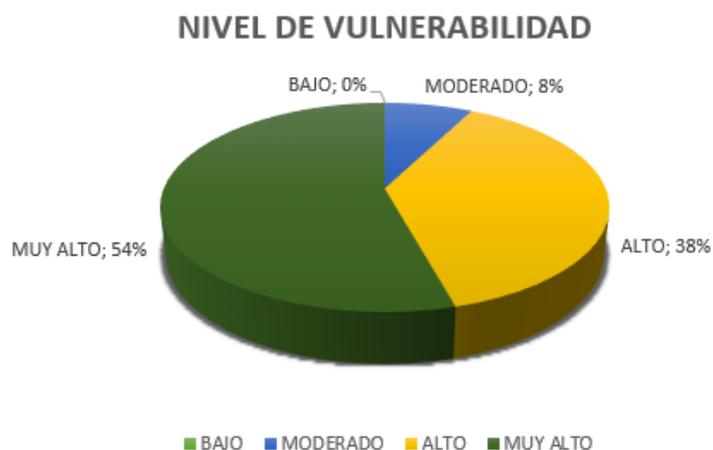
Figura 34: resumen del porcentaje de viviendas con el nivel de vulnerabilidad sísmica

INTERPRETACIÓN: En la figura 34, se aprecia que: el 54% de las viviendas encuestadas tienen una vulnerabilidad sísmica muy alta, el 38% presentan vulnerabilidad sísmica alta y 8% presentan una vulnerabilidad sísmica moderada.

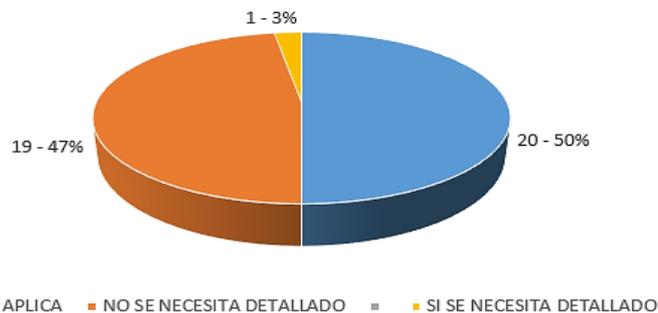
ANALISIS DE LA VULNERABILIDAD SISMICA DE LAS VIVIENDAS

INTERPRETACIÓN: En la figura 35, se observa que: el 50% de las viviendas no son aplicadas por la ficha de inspección, el 47% de las viviendas presentan vulnerabilidad media a alta y el 3% de las viviendas presentan vulnerabilidad baja a media.

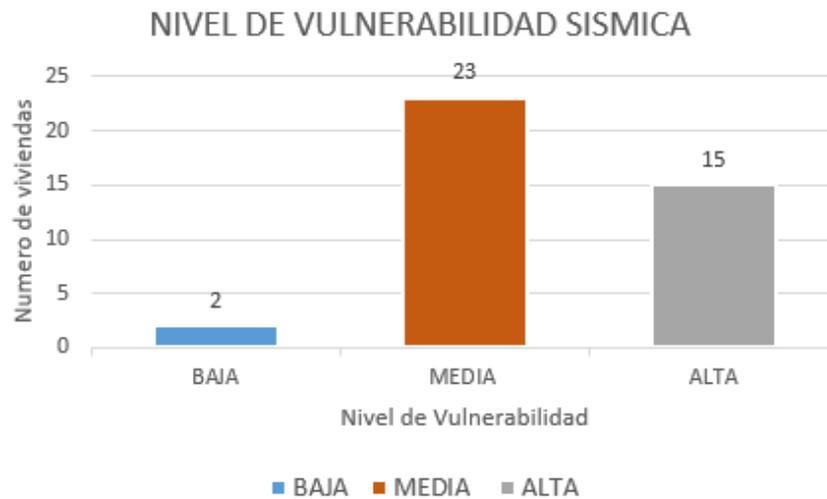
Figura 36: Cantidad de viviendas en relación al nivel de vulnerabilidad sísmica

INTERPRETACIÓN: En la tabla 27, de acuerdo al análisis de los aspectos geométricos, constructivos, estructurales, de cimentación, de suelo y entorno, se observa que 15 viviendas presentan vulnerabilidad alta, 23 viviendas presentan vulnerabilidad sísmica media y 2 viviendas presentan vulnerabilidad sísmica baja.

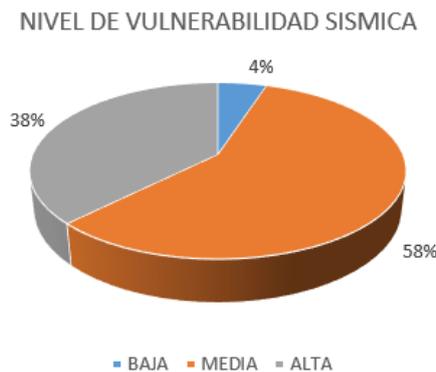
Figura 37: Porcentaje de las viviendas en relación al nivel de vulnerabilidad sísmica

INTERPRETACIÓN: En la figura 37, se observa que 38% de las viviendas analizadas presentan vulnerabilidad alta, el 58% presentan vulnerabilidad media y el 5% presentan vulnerabilidad relativamente baja.

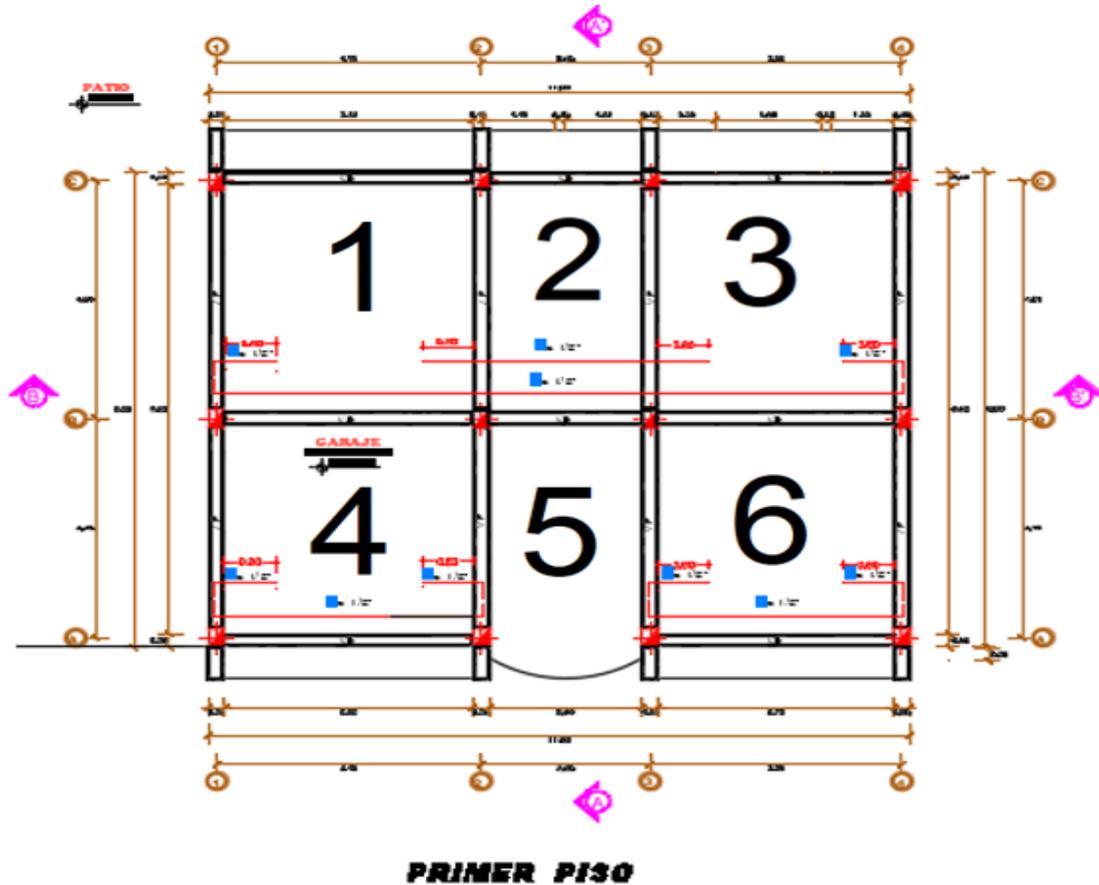
Figura 38: Plano en planta de vivienda de albañilería – 1° piso

Para el análisis, se realizó los siguientes cálculos con los parámetros mencionados en la sección 3.5.5. En la tabla 28 se presenta un cuadro de resumen de los valores utilizados.

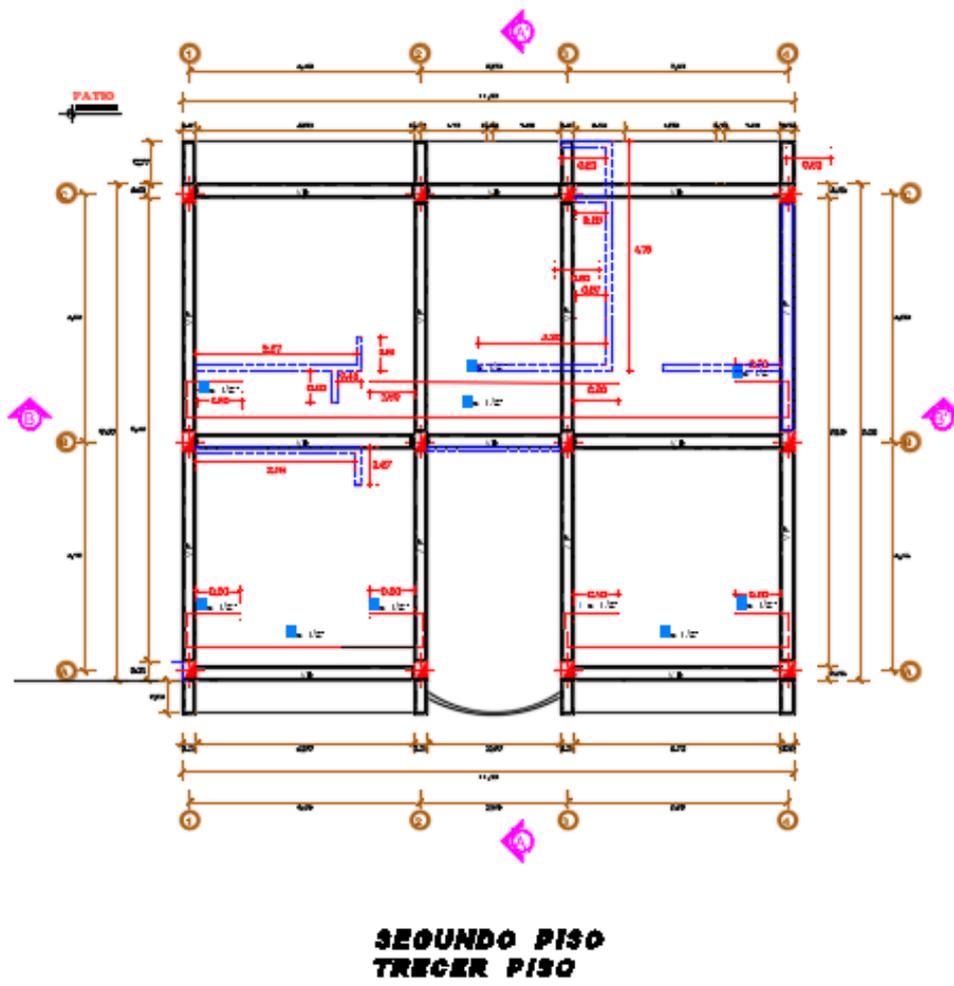
Figura 39: plano en planta de vivienda de albañilería-2° y 3° piso

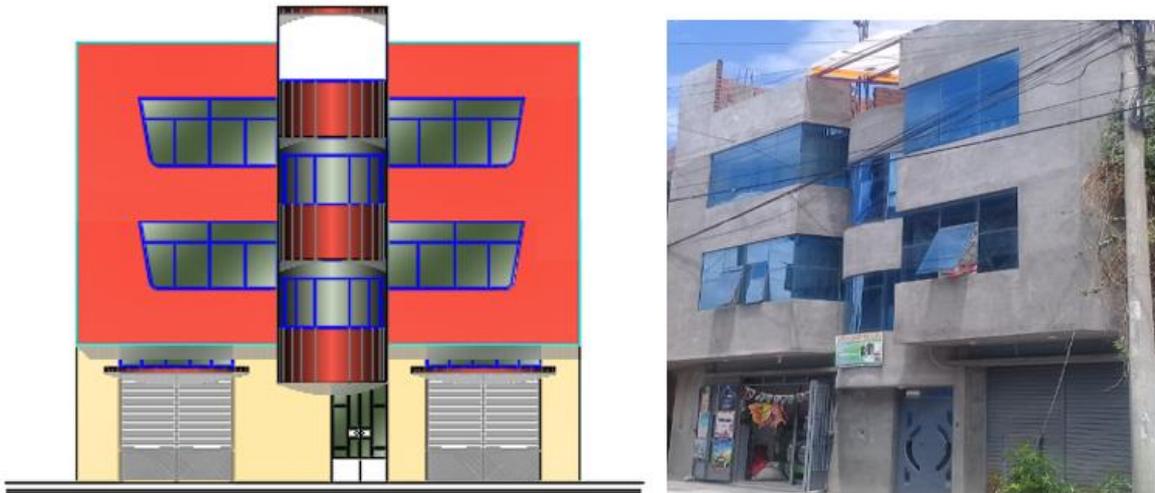
Figura 40: Plano en elevación de vivienda de albañilería

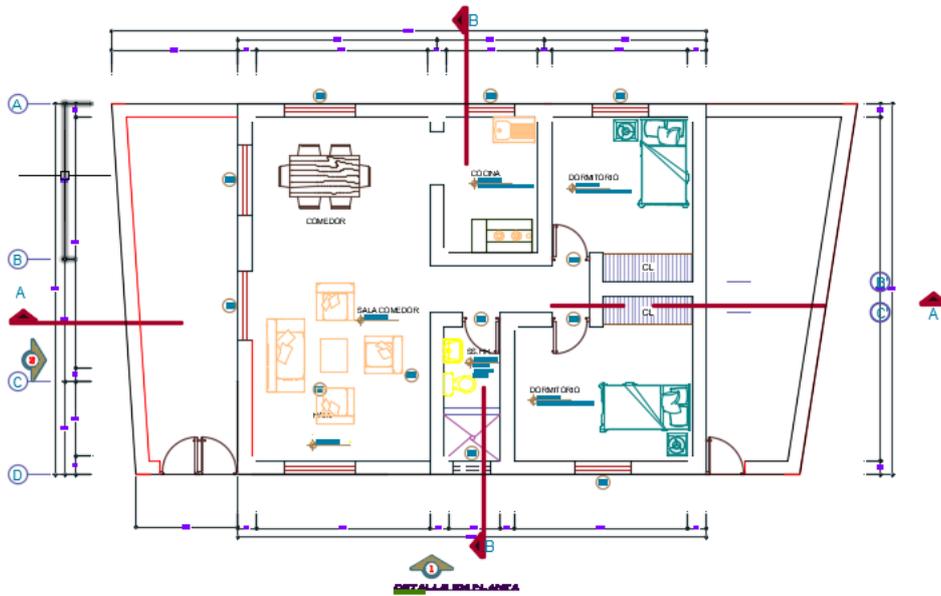
Figura 41: Plano en planta de la vivienda de adobe

En la sección 3.5.5, se detalla los parámetros para el análisis de una vivienda de tierra reforzada bajo la normativa E.080; en la tabla 37, se muestra los parámetros a utilizar para el cálculo de la fuerza sísmica a la vivienda de adobe.

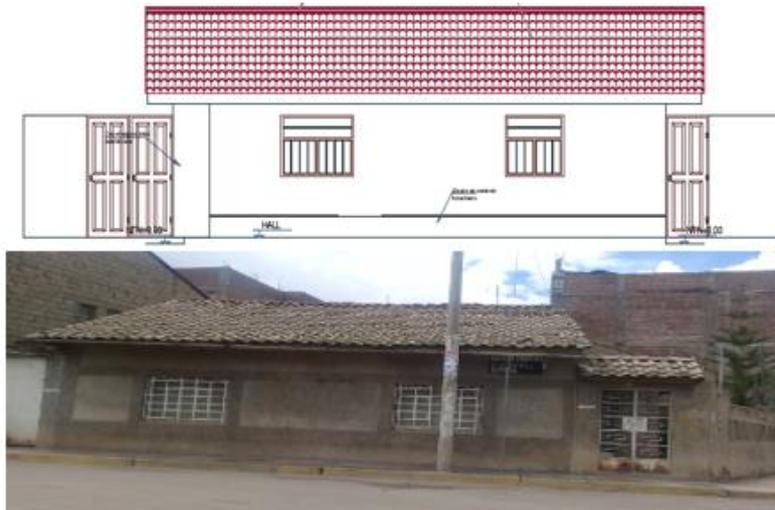
Figura 42: Vivienda de adobe

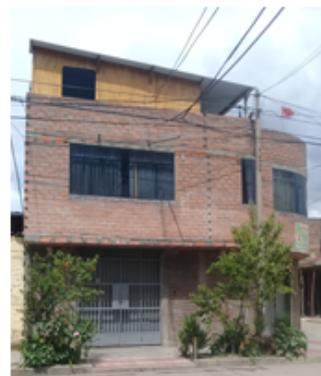
COMPONENTE	VULNERABILIDAD		
	BAJA	MEDIA	ALTA
ASPECTOS GEOMETRICOS			
- Irregularidad en planta de la edificacion			X
- Cantidad de muros en las dos direcciones		X	
- Irregularidad en altura		X	
ASPECTOS CONSTRUCTIVOS			
- Calidad de las juntas de pega en mortero			X
- Tipo y disposicion de las unidades de mamposteria		X	
- Calidad de las juntas de los materiales			X
ASPECTOS ESTRUCTURALES			
- Muros cofinados y reforzados			X
- Detalles de columnas y vigas de confinamiento			X
- Vigas de amarre o corona			X
- Caracteriticas de las aberturas			X
- Entrepiso		X	
- Amarre de cubiertas			X
CIMENTACION		X	
SUELOS		X	
ENTORNO	X		
CLASIFICACION GLOBAL DE LA VIVIENDA	1	6	8
