Escuela Académico Profesional de Ingeniería Civil

Trabajo de Suficiencia Profesional

**Informe de las actividades desarrolladas como asistente
del residente de obra en la construcción del edificio multi-
familiar de 18 niveles y 1 sótano en la ciudad de Huancayo**

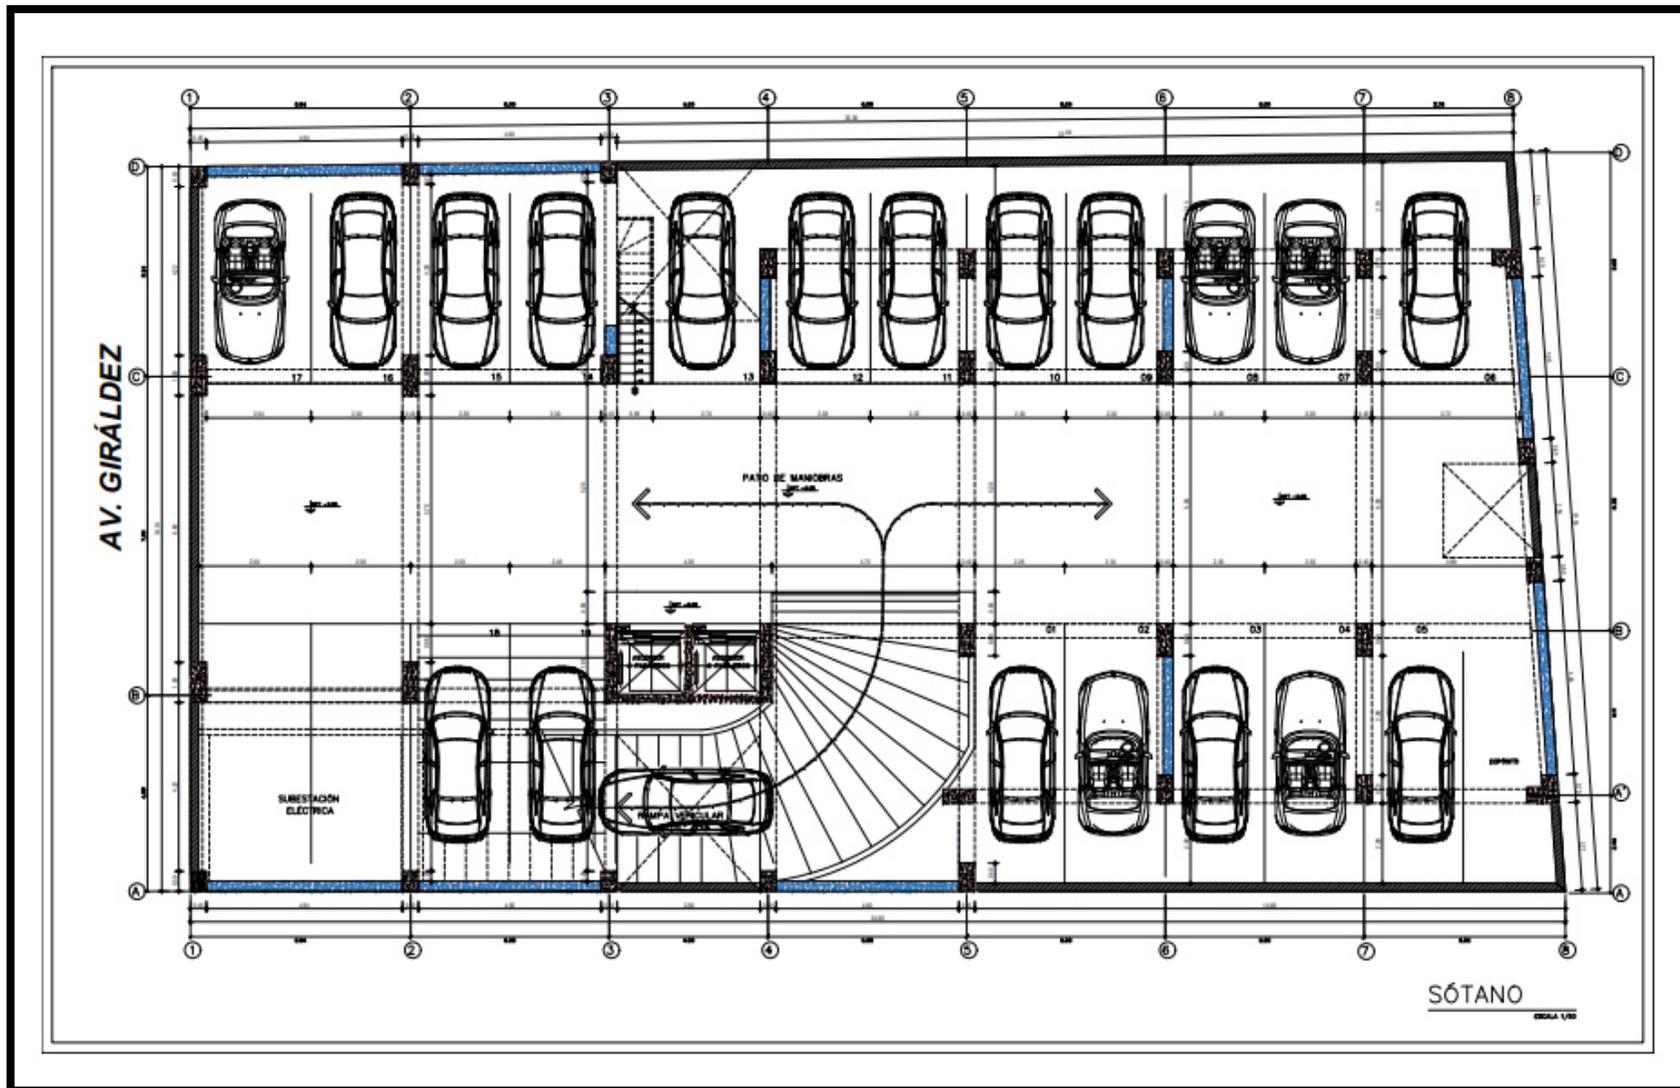
Figura 2. Plano de arquitectura, distribución del primer sótano (cochera).

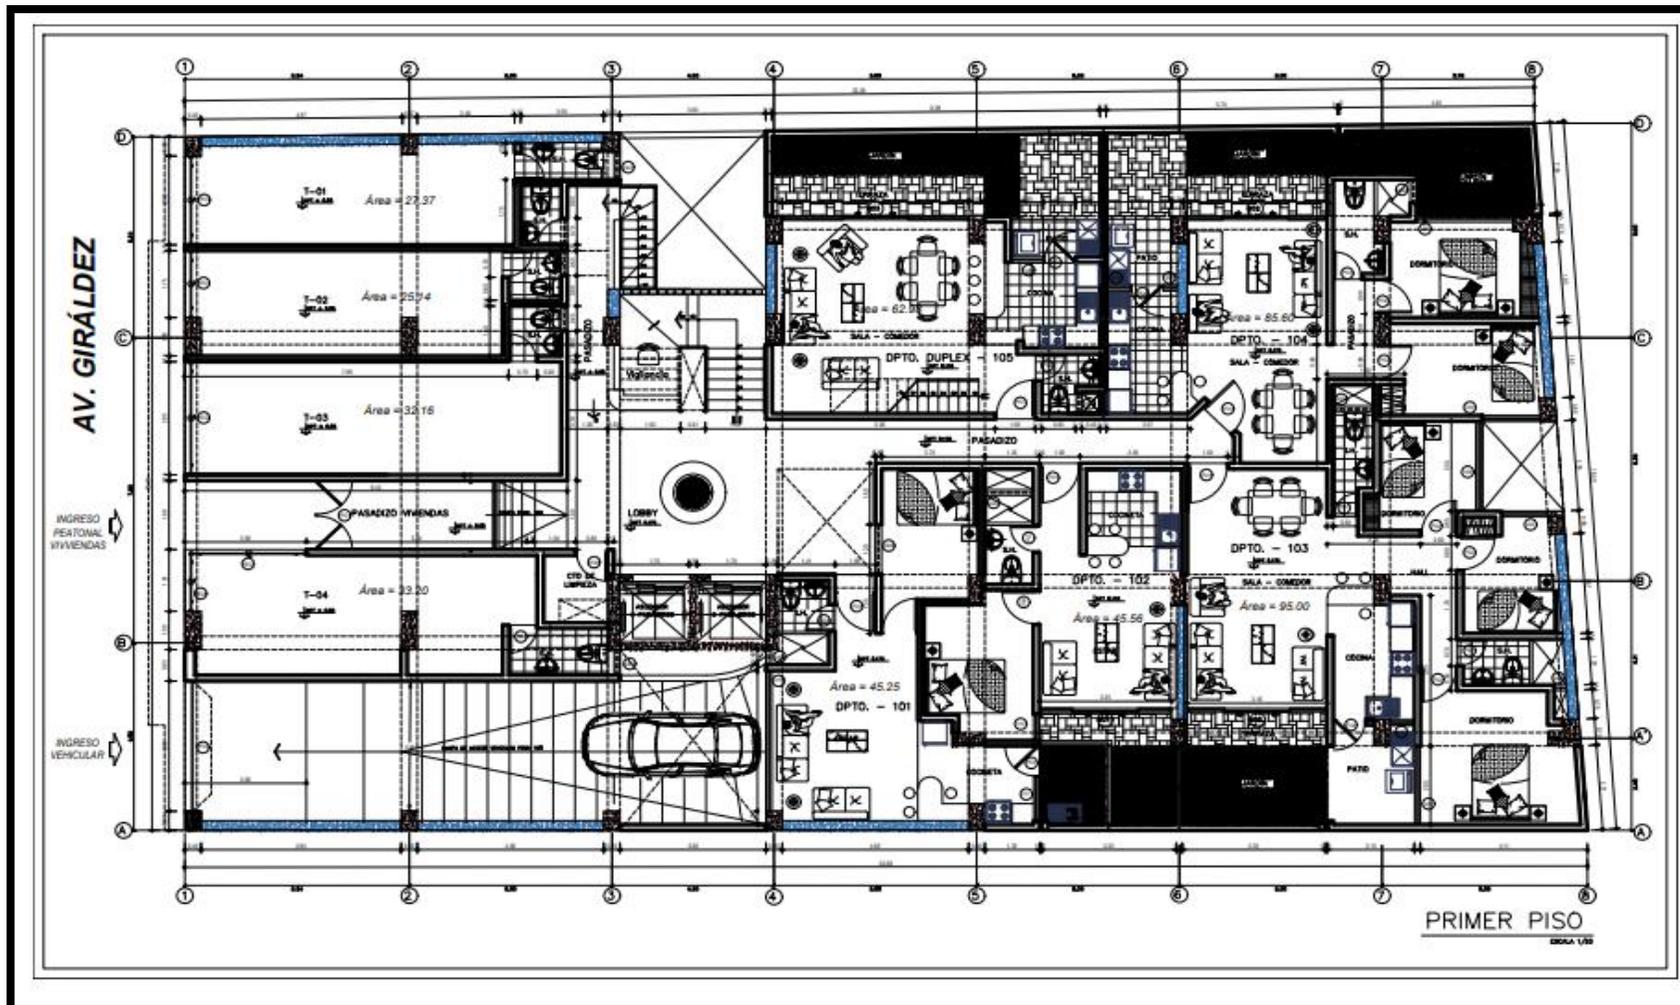
Figura 3. Plano de Arquitectura, distribución del primer piso.

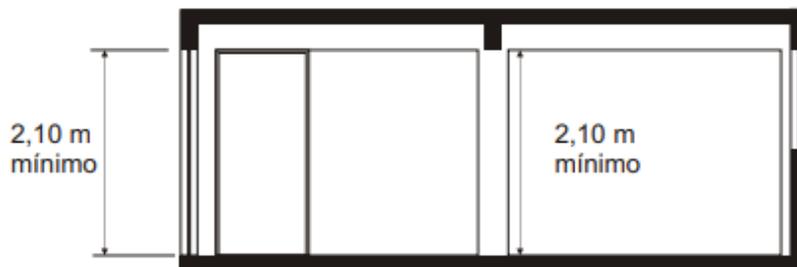
Artículo 24. Vigas y dinteles

Las vigas y dinteles deberán estar a una altura mínima de 2,1 m sobre el piso terminado. (12)

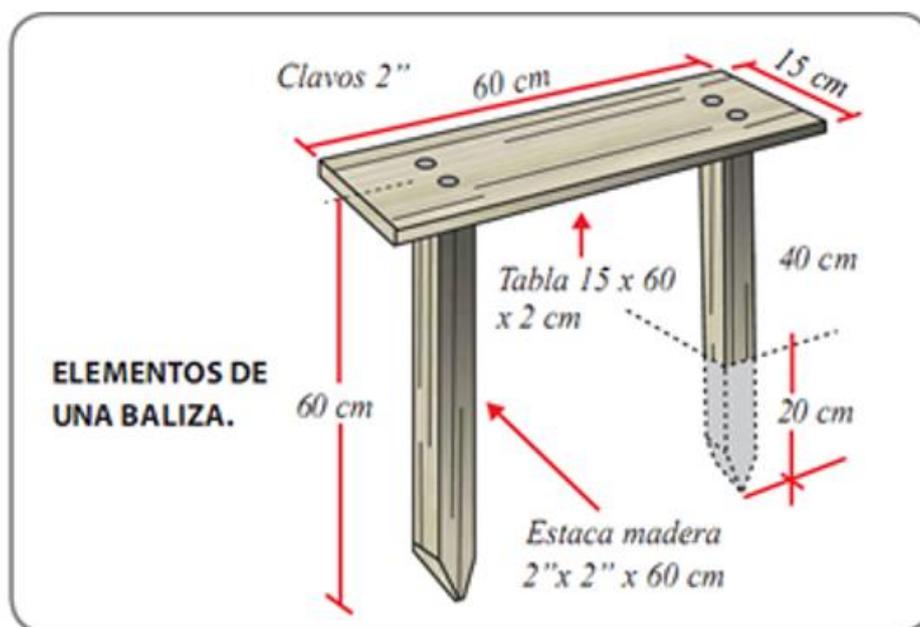
Las balizas son elementos que se construyen con dos estacas de madera de 2" x 2" x 6 cm (5 x 5 x 6 cm) y una tabla de 15 x 6 cm de superficie y 2 cm de espesor, que se pone horizontalmente en la parte superior, uniendo las dos estacas (ver figura 13). (5)

Figura 13. Elementos de una baliza. Tomado de "Manual del maestro constructor", por Corporación Aceros Arequipa, 2010. Disponible en http://www.acerosarequipa.com/fileadmin/templates/AcerosCorporacion/PDF/MANUAL_MAESTRO_CONSTRUCOR.pdf

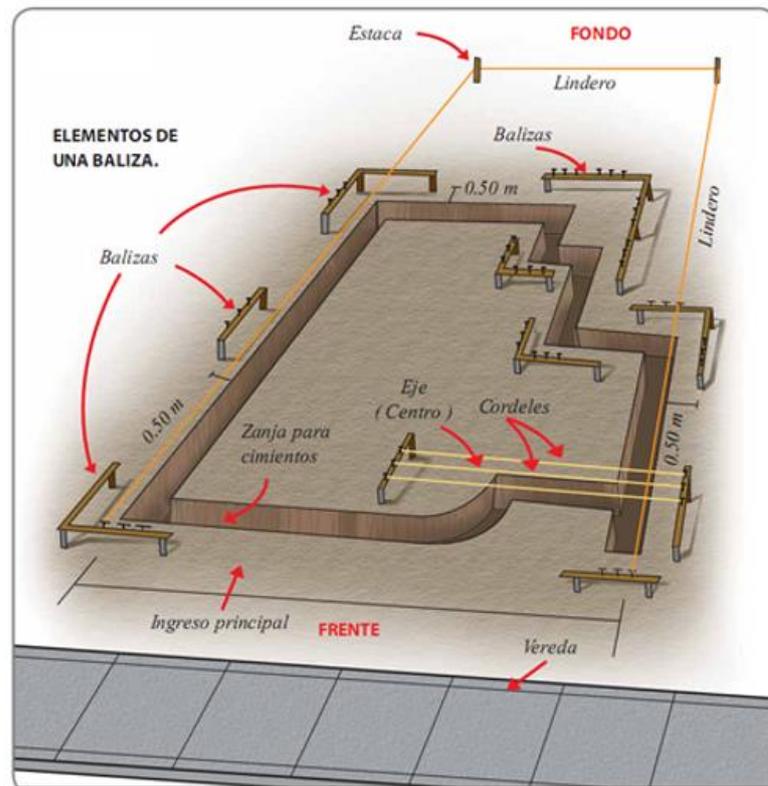
Para bajar los ejes sobre el terreno, se coloca una plomada de dado con punta o plomada laser en un extremo del cordel y luego, en el otro, para así marcar dos puntos sobre el suelo. Después, se trazará una línea con ayuda de un cordel y de una tiza, de esta forma obtenemos los trazos de los ejes para el marcado de las columnas y placas según los planos de estructura. (ver figura 14). (5)

Figura 14. Elementos de una baliza trazo y alineación. Tomado de “Manual del maestro constructor”, por Corporación Aceros Arequipa, 2010. Disponible en http://www.acerosarequipa.com/fileadmin/templates/AcerosCorporacion/PDF/MANUAL_MAESTRO_CONSTRUCOR.pdf

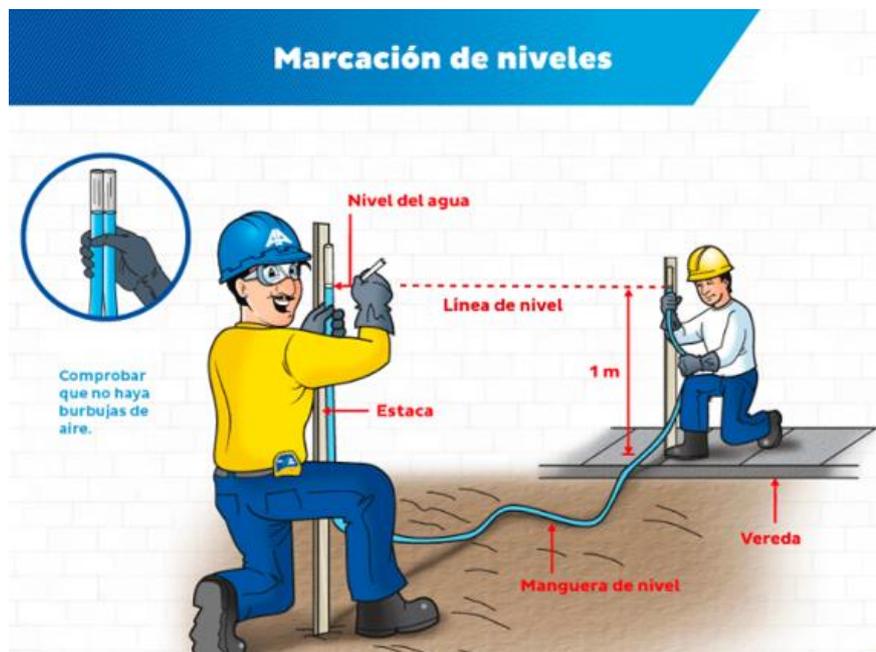
Este punto recién se podrá marcar, cuando en el otro extremo el nivel del agua coincida con la altura de referencia, es decir, cuando el agua ya no se mueva (ver figura 16). (5)

Figura 16. Marcación de niveles

Antes de comenzar a marcar niveles, se debe de verificar que en la manguera con agua no hayan quedado burbujas de aire atrapadas. Para lograrlo, junta ambos extremos de la manguera y corrobora que el agua quede a la misma altura. Luego coloca un extremo de la manguera sobre la altura de referencia y el otro extremo en el lugar donde se necesite marcar el nuevo punto. (5)

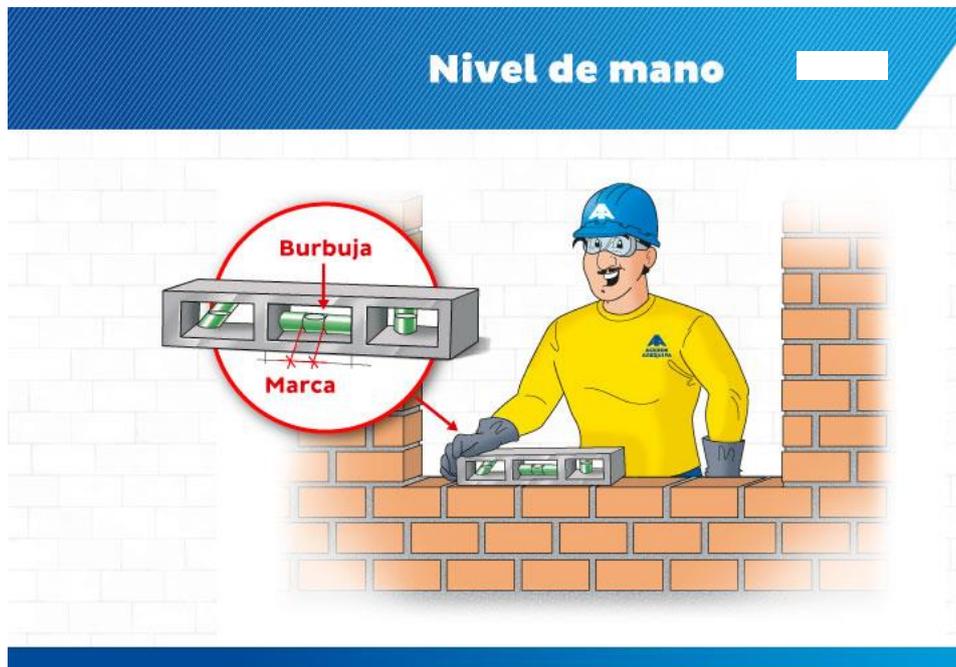
mano, en él se comprueba que la burbuja de aire se encuentre exactamente centrada dentro de la marca (ver figura 17). (5)

Figura 17. Nivel de Mano. Tomado de “Manual del maestro constructor”, por Corporación Aceros Arequipa, 2010. Disponible en http://www.acerosarequipa.com/fileadmin/templates/AcerosCorporacion/PDF/MANUAL_MAESTRO_CONSTRUCOR.pdf

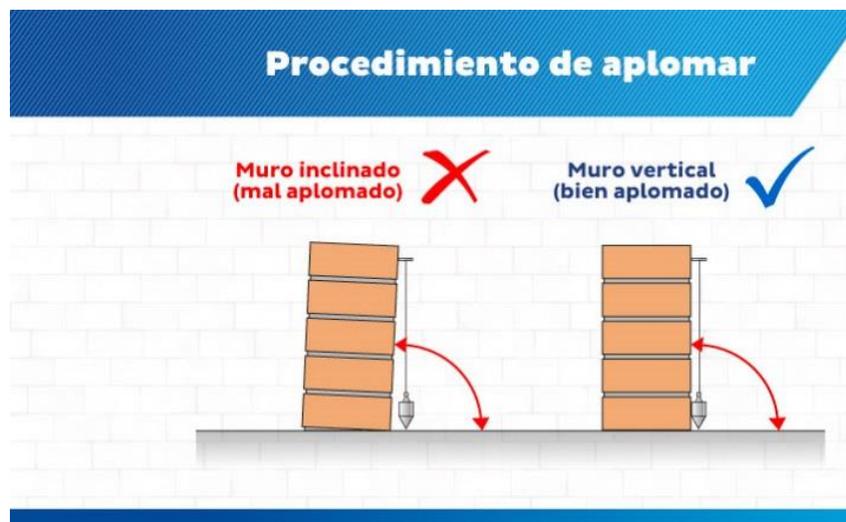
Figura 19. Procedimiento de aplomar muro

Para aplomar se puede utilizar el nivel de mano o la plomada. Si se va a usar esta última herramienta, se coloca la parte superior de su corredera en el elemento que se quiere verificar y se deja caer la plomada unos centímetros antes del suelo. Después, se verifica que el borde lateral de la plomada no esté muy separado ni pegado contra el elemento (ver figura 18). Si no se cumple esto, quiere decir que el elemento se encuentra desaplomado. En este caso, si es posible, se deberá mover el elemento hasta aplomarlo (ver figura19). (1)

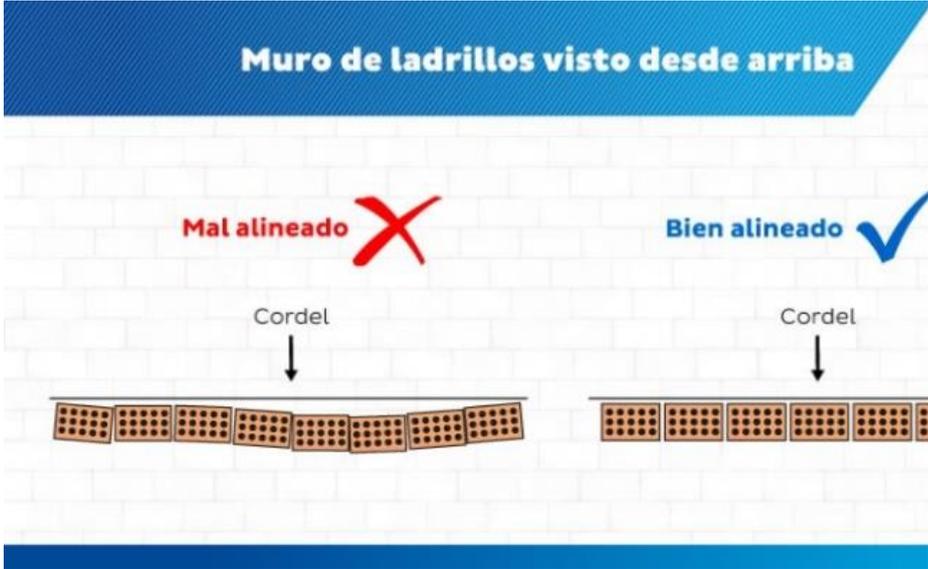
Figura 20. Muro de ladrillos visto desde arriba

Alinear. Para realizar un buen alineado se debe colocar varios elementos en una misma dirección o en línea para lo cual usas el cordel. Por ejemplo, se puede alinear una hilera de ladrillos, un grupo de paneles de encofrado, etc. En el caso del asentado de ladrillos, el alineamiento se realiza con un cordel que es estirado y sujetado a las caras exteriores de unos ladrillos que se encuentran en los extremos del muro a asentar (ver figura 2). (1)

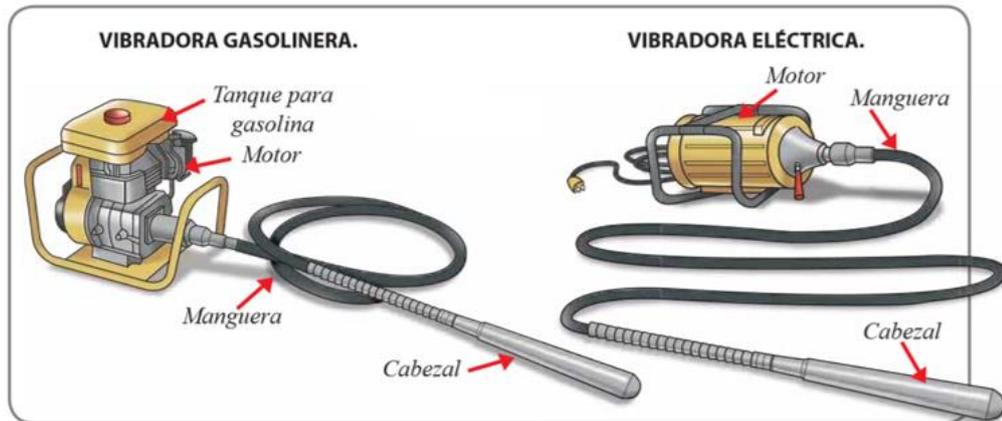
Existen vibradoras eléctricas y gasolineras, también se ofrecen cabezas de sección cuadrada o circular (ver figura 22). El diámetro correcto de la herramienta depende del espesor y de la profundidad a vaciar y vibrar. (5)

Figura 22. Vibradoras

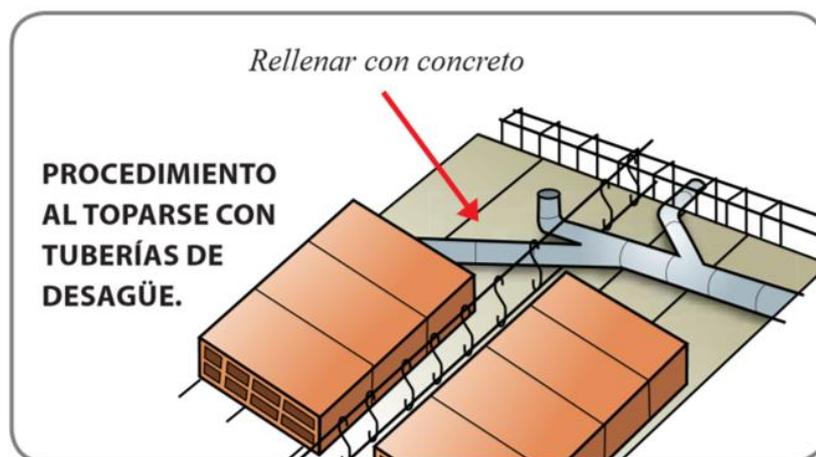
Figura 2. Procedimiento al toparse con tuberías de desagüe

Si en algunas zonas hubiese una concentración de estas tuberías de desagüe, sería recomendable convertir esta área de losa aligerada en losa maciza, es decir, retirar los ladrillos y vaciar toda el área en concreto con su respectivo refuerzo de acero (ver figura 24). (2)

Dentro de una losa aligerada de techo quedan empotradas una serie de instalaciones, como las tuberías de la red de agua y desagüe y las tuberías de electricidad que alimentan a los puntos de luz. Por esta razón, es muy importante tomar precauciones (sobre todo con las tuberías de desagüe) para evitar que atraviesen las viguetas y corten su continuidad y resistencia. En el caso de las tuberías de luz, las cajas octogonales no deben colocarse sobre el encofrado de las viguetas sino en el lugar de los ladrillos. (8)

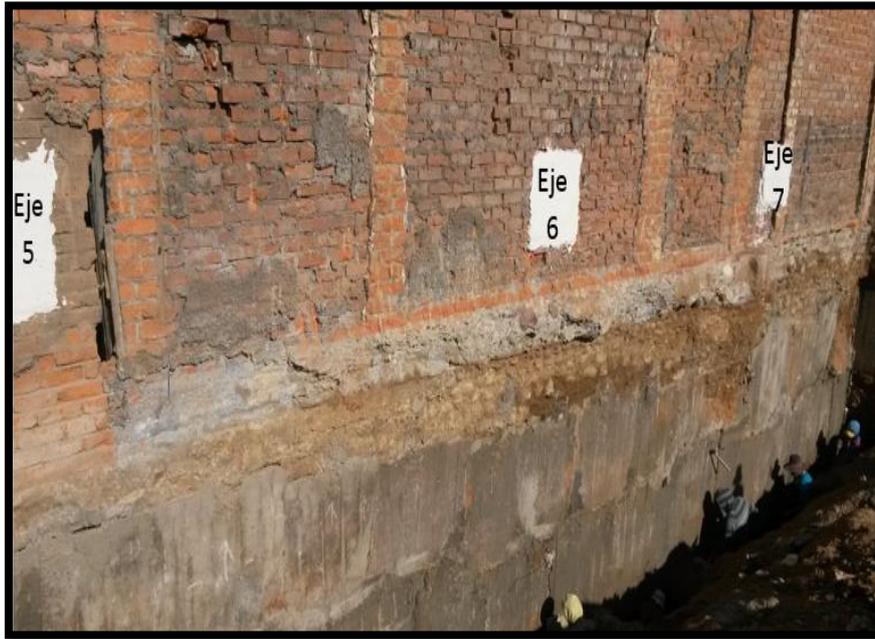
Figura 26. Ejes de las columnas y placas

Paso 2. Colocado de los carteles (ejes de las columnas y placas)

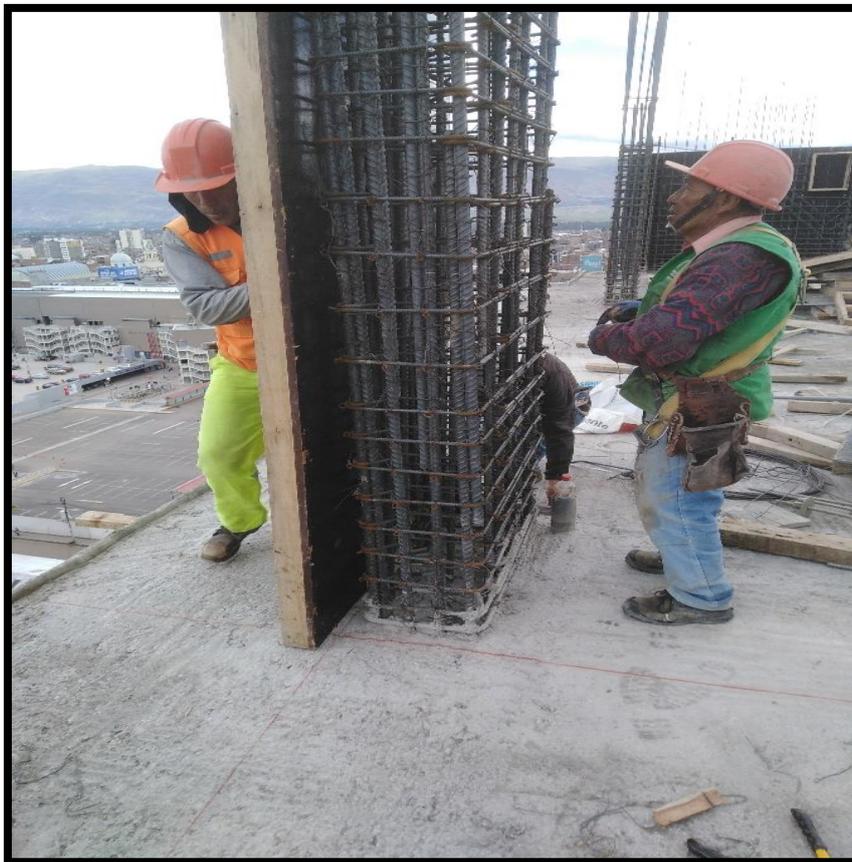
Figura 27. Trazo de la cara exterior de la columna

Paso 3. Trazo de los ejes principales para las columnas y placas

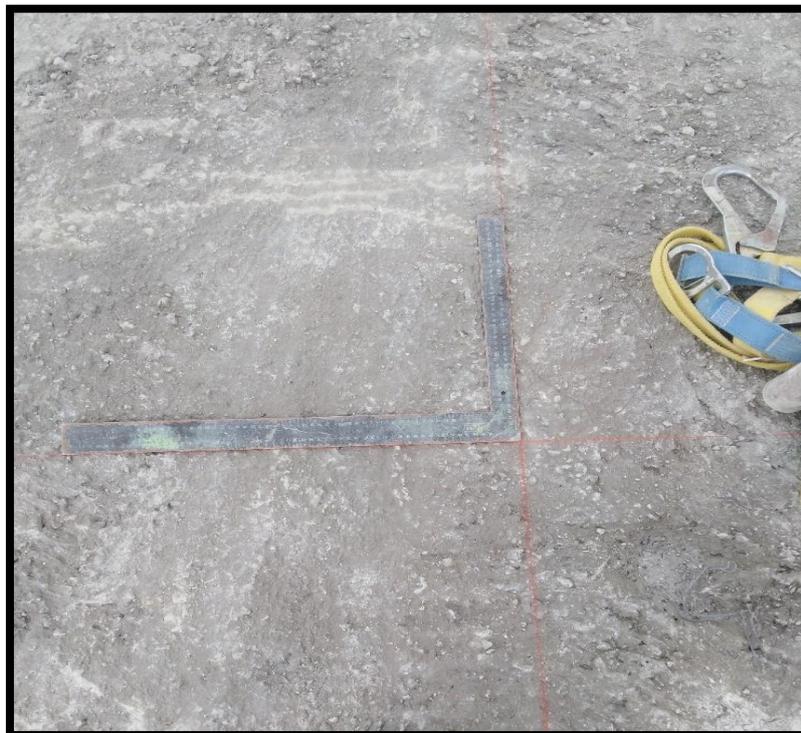
Figura 29. Colocado de la escuadra en el eje principal

Paso 4. Verificación de la escuadra en los ejes principales

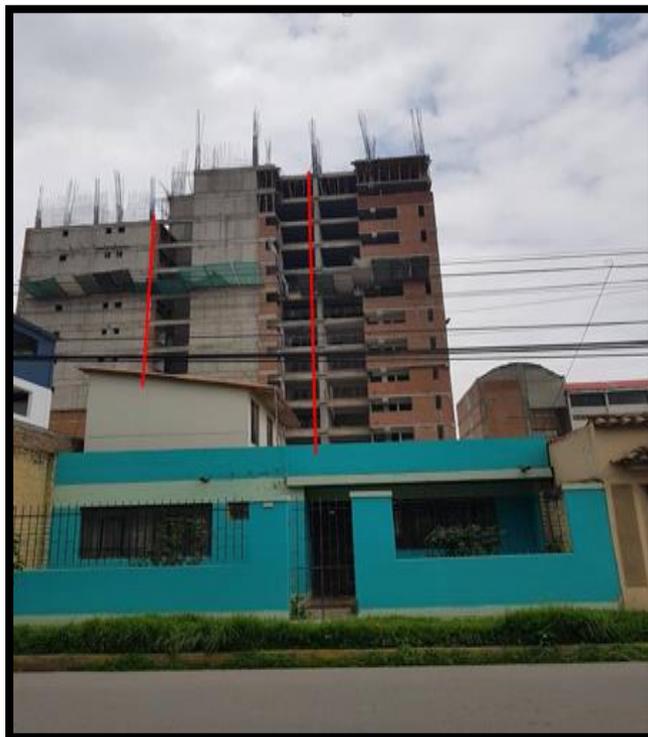
Figura 31. Trazo vertical

Paso 5. Para todos los trazos en pisos a construir, se tiene que realizar mediante un trazo vertical y este se obtiene desde el primer nivel que es la madre, los trazos verticales para los ejes principales se suben mediante una plomada láser y con una plomada de dado con punta.

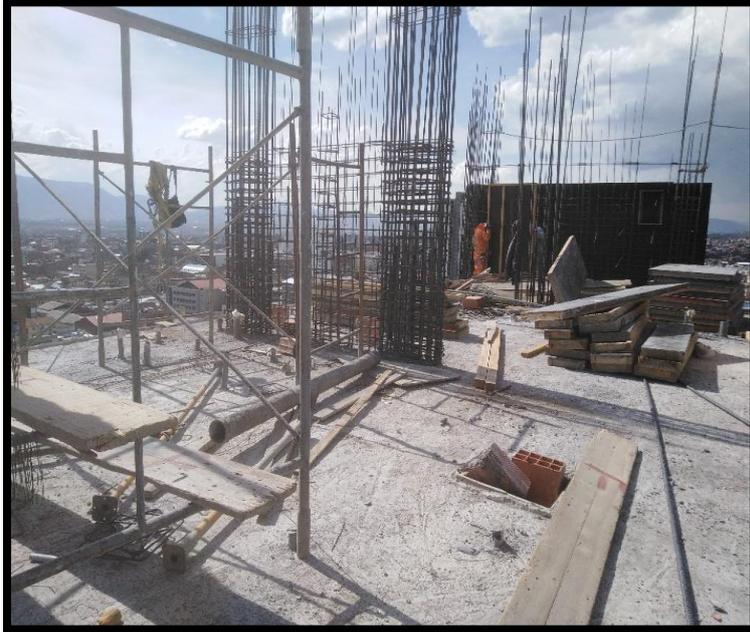
Figura 32. Trazo de los ejes 6,7 y 8

Paso 6. Trazo de todos los ejes en el piso a construir

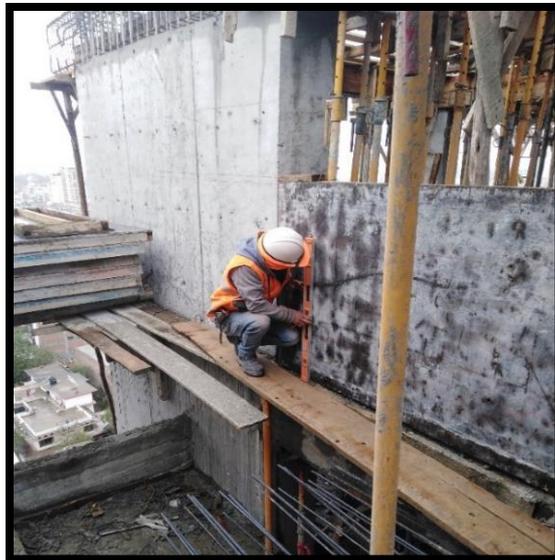
Figura 34. Prolongación del trazo al panel con un nivel de mano

Paso 1. Subir el trazo del eje de la columna mediante un nivel de mano y la plomada laser.

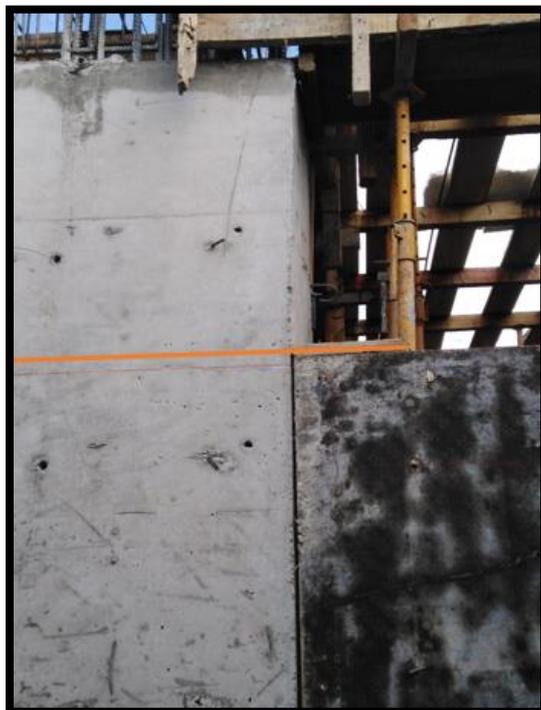
Figura 35. Colocado del nivel en el panel

Paso 2. Prolongar el nivel de las columnas al panel de trazo para calcular la altura de los pasos y contrapasos.

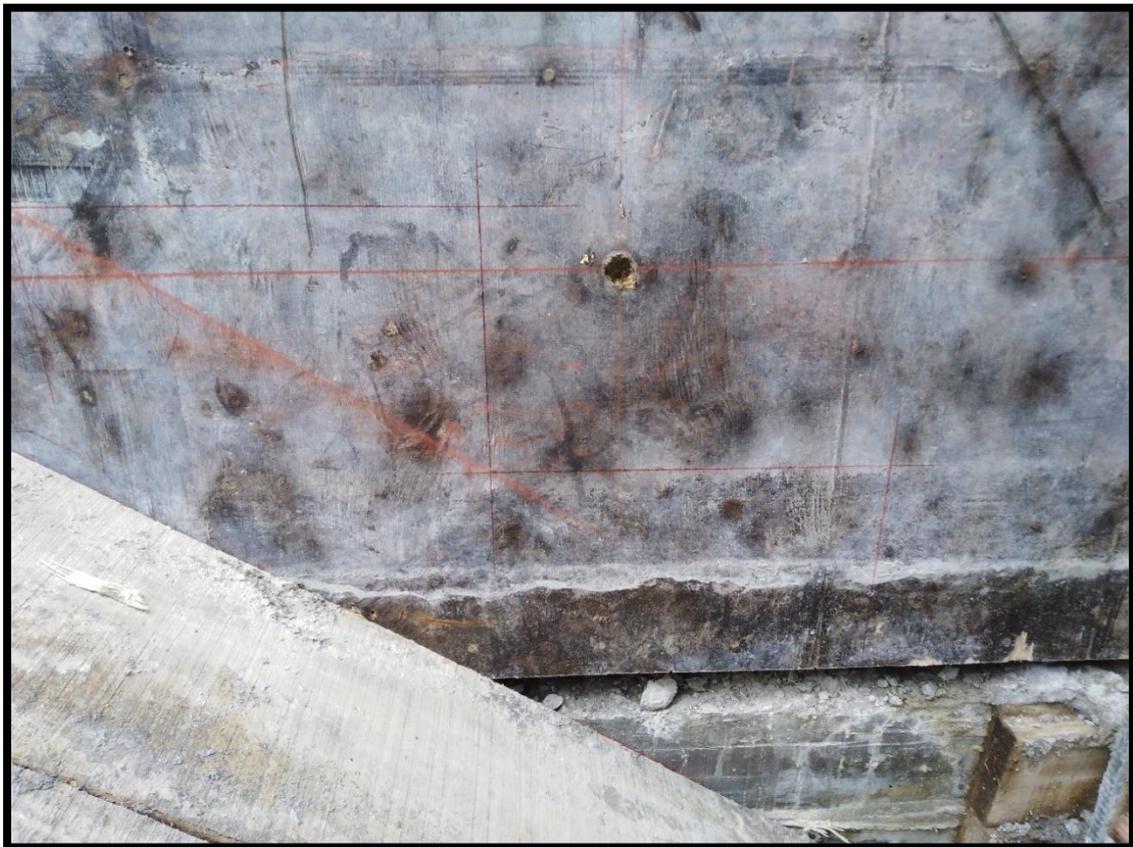
Figura 37. Trazo de los pasos y contrapasos

Paso 3. Trazado de los pasos, contrapasos y la garganta de la escalera.

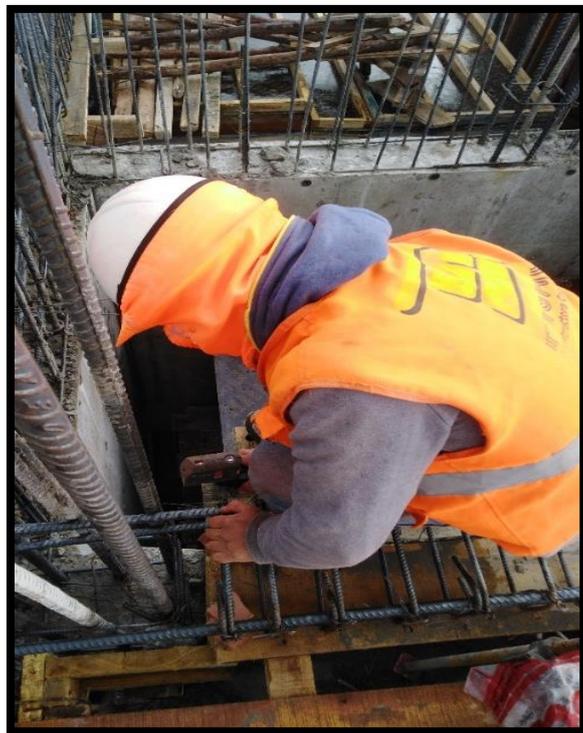
Figura 39. Control de las caras laterales mediante la plomada laser

Paso 4. Verificación de las caras laterales mediante la plomada de punta o plomada laser.

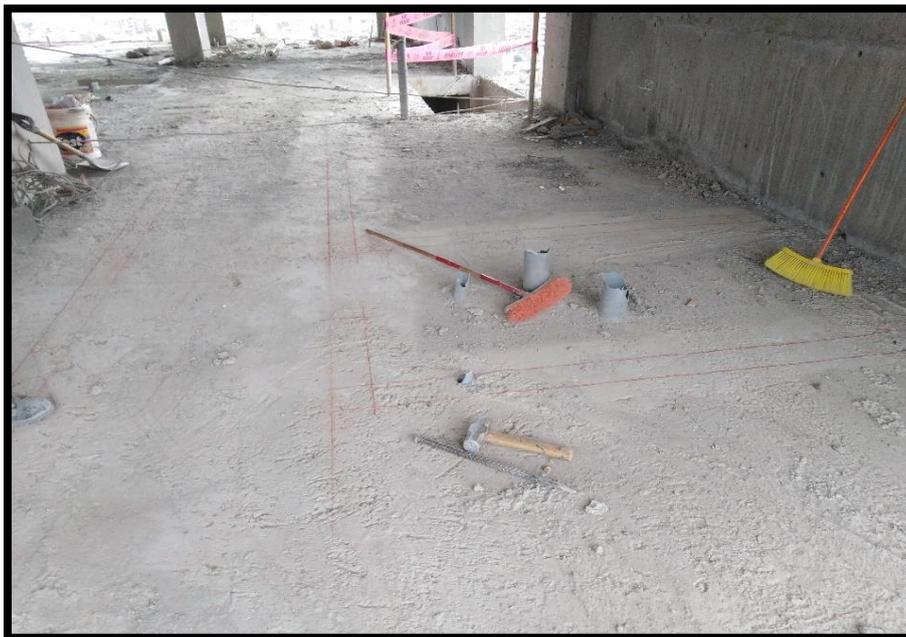
Figura 41. Trazo de los ejes de los muros

Paso 2: aclaración de todos los ejes de las columnas y placas, para poder iniciar los trazos en los departamentos.

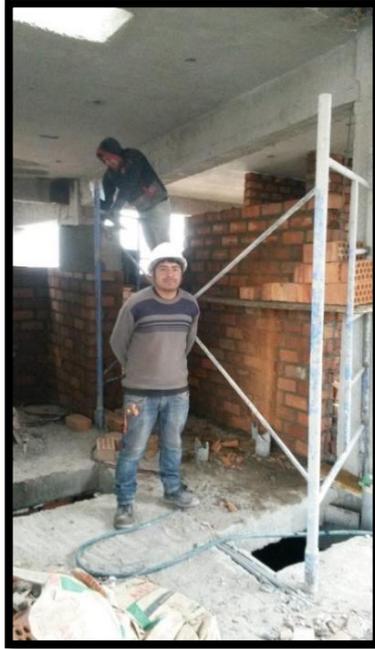
Figura 42. Trazo de los ambientes de los departamentos

Paso 3. Trazo de los muros de los departamentos (cuartos, sala, cocina, lavandería, baños y terraza).

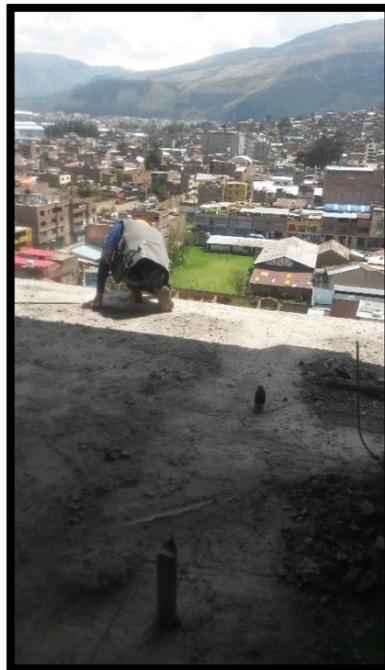
Figura 43. Verificación de la plomada piso anterior

Paso 4. Para los trazos en los volados se tiene que verificar con los pisos anteriores mediante la plomada de punta y plomada laser.

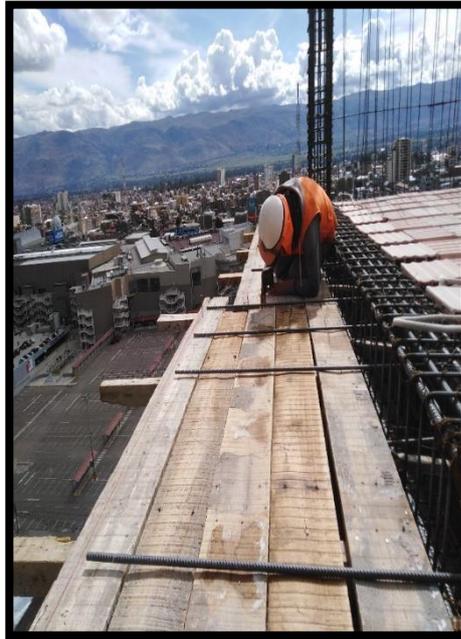
Figura 46. Colocado de los puntos para el trazo

Paso 2. Para poder trazar los frisos con distancias largas se tiene que prolongar un cordel y colocar varios puntos para poder trazar.

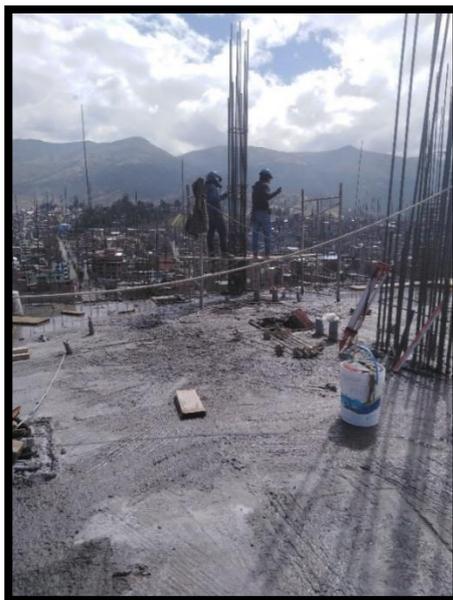
Figura 49. Colocado del nivel de inicio

Paso 1. Colocado del punto de inicio con una altura de 1,2m del techo vaciado.

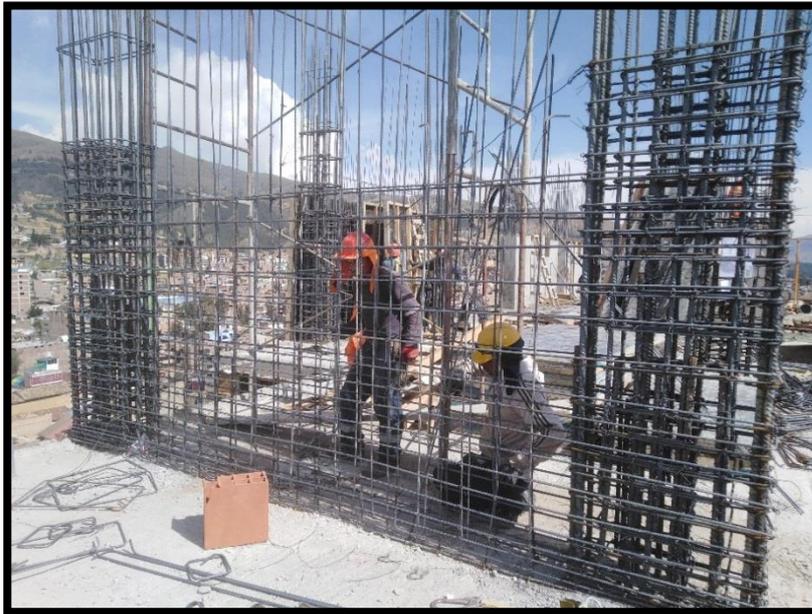
Figura 50. Colocado del nivel a las placas y columnas

Paso 2. Traslado del punto de inicio hacia todas las columnas y placas.

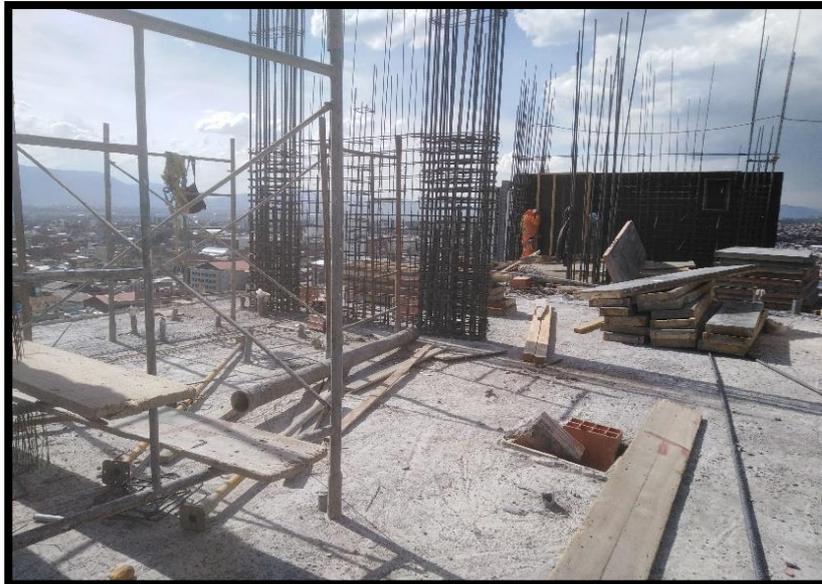
Figura 51. Altura nueva en las columnas y placas

Paso 3. Verificación de la altura del nivel de 1.2m en todas las columnas y placas para poder promediar las alturas y obtener una nueva altura.

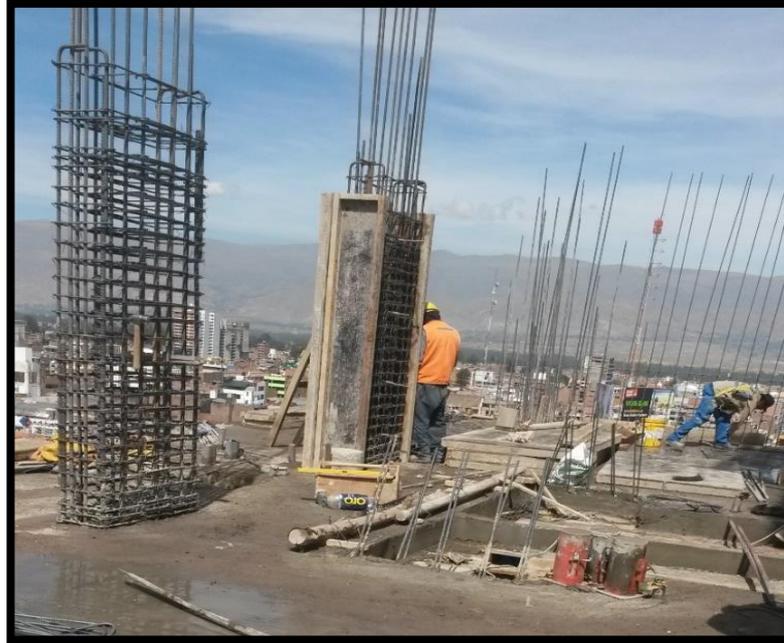
Figura 52. Colocado del nivel en el encofrado

Paso 1. Una vez obtenido la nueva altura en los aceros trasladamos el nivel hacia el encofrado.

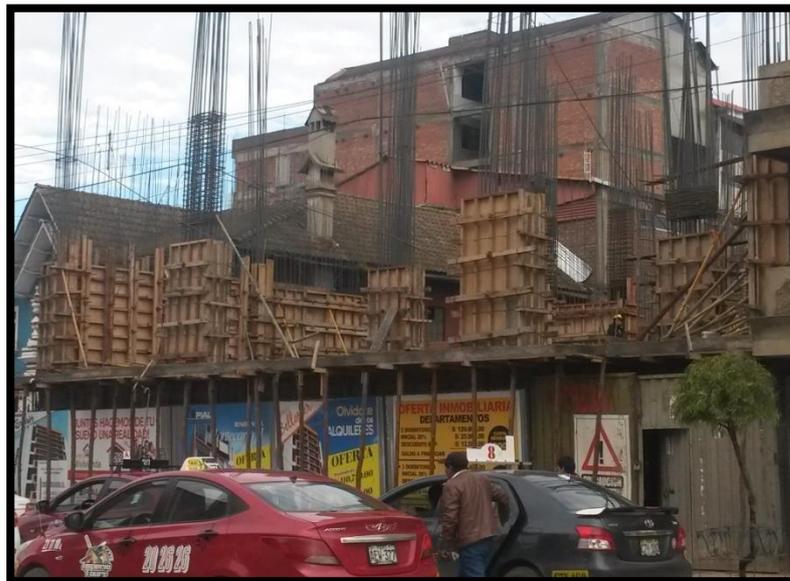
Figura 53. Colocado de los niveles en el encofrado de todas las columnas y placas

Paso 2. Traslado el nivel de inicio a todo el encofrado de columnas y placas para evitar que se pase el vaciado.

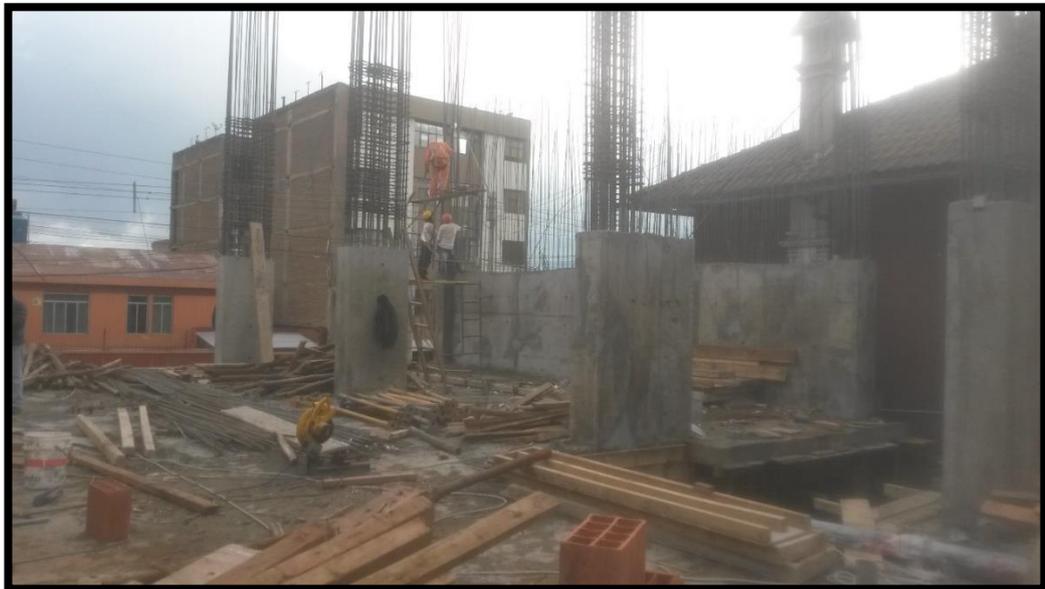
Figura 55. Colocado de los niveles en las columnas y placas para el encofrado de los fondos de viga

Paso 2. Traslado del punto de inicio hacia todas las columnas y placas.

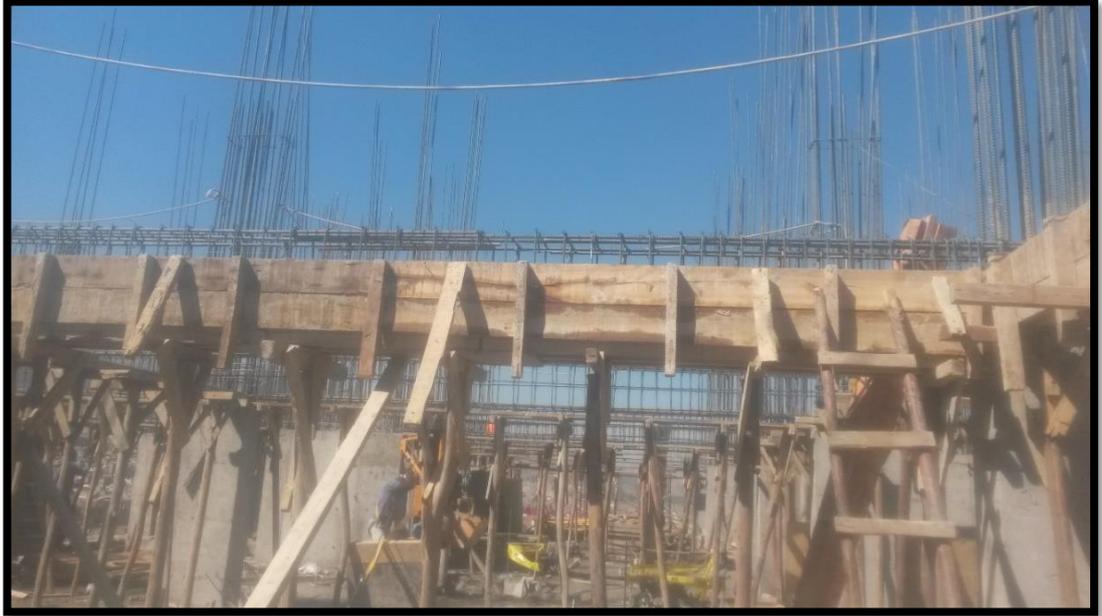
Figura 56. Encofrado de las vigas principales y secundarias

Paso 3. Mediante los puntos de nivel se colocan el encofrado de las vigas principales, vigas secundarias y techo.

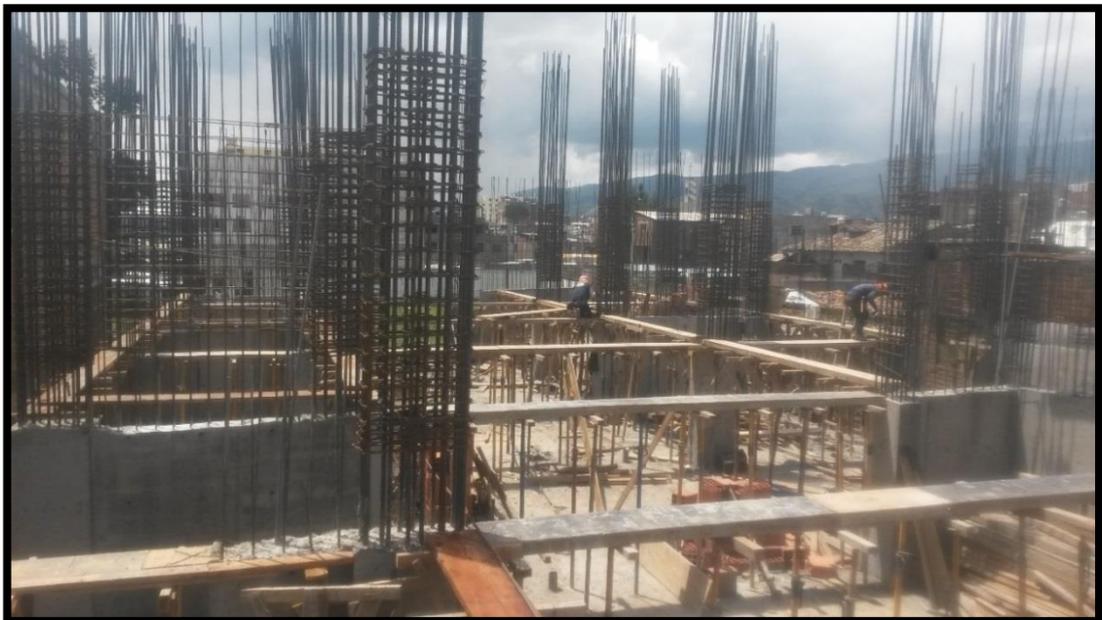
Paso 4. Mediante los puntos de nivel se verifica la contra flecha del encofrado de vigas y techo.

Figura 57. Verificación de la contra flecha en las vigas

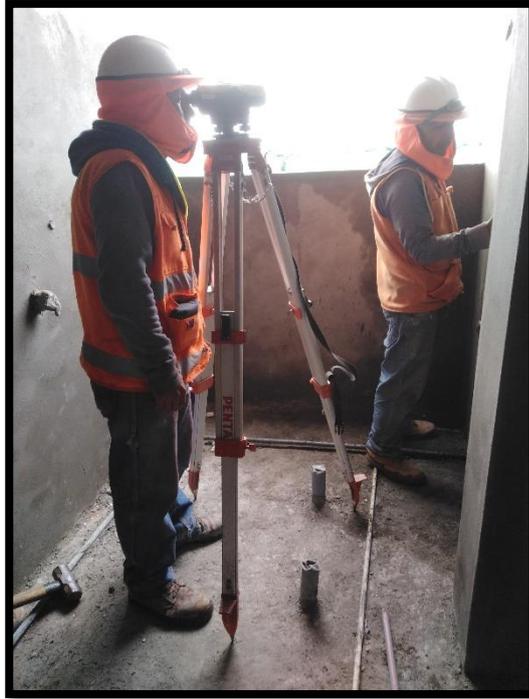
Figura 58. Nivel de inicio para el vaciado del contrapiso

Paso 1. Colocado del punto de inicio.

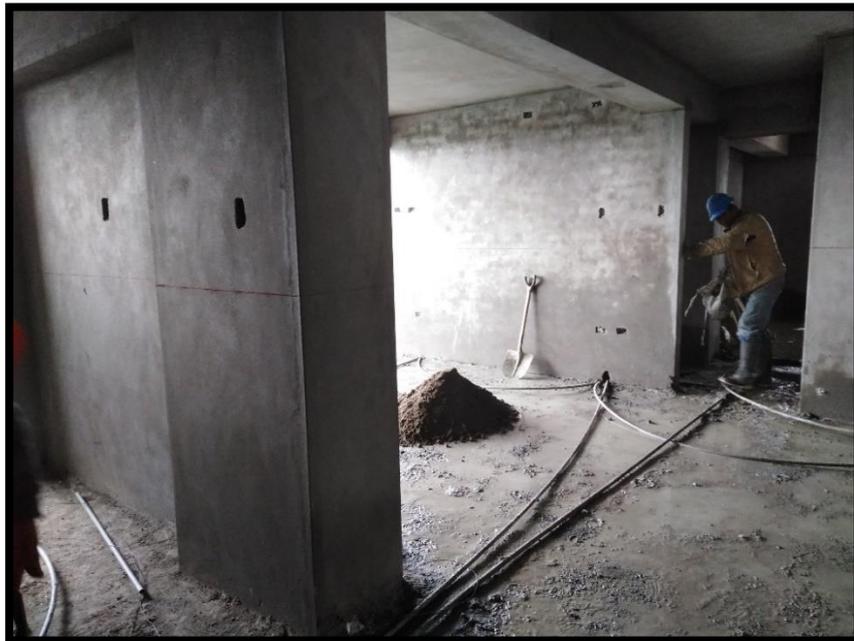
Figura 59. Colocado del nivel en todos los ambientes

Paso 2. Traslado del punto de inicio con el nivel de ingeniero hacia todos los ambientes de los departamentos.

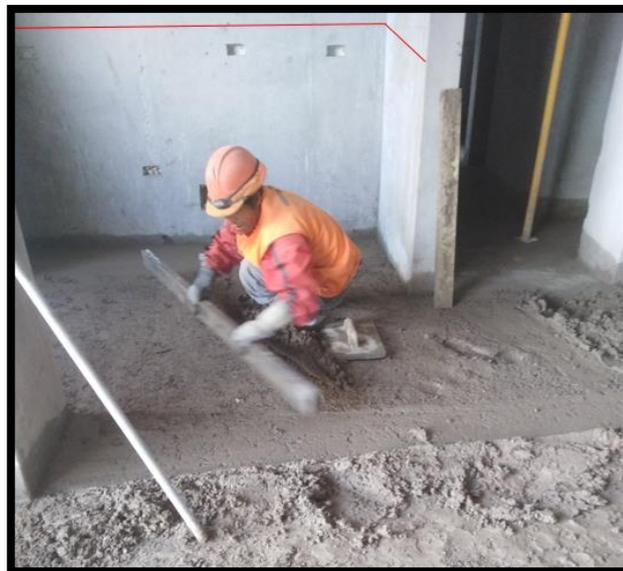
Figura 61. Verificación de la altura del vaciado del contrapiso

Paso 4. Controlar el nivel de vaciado con el nivel corrido.

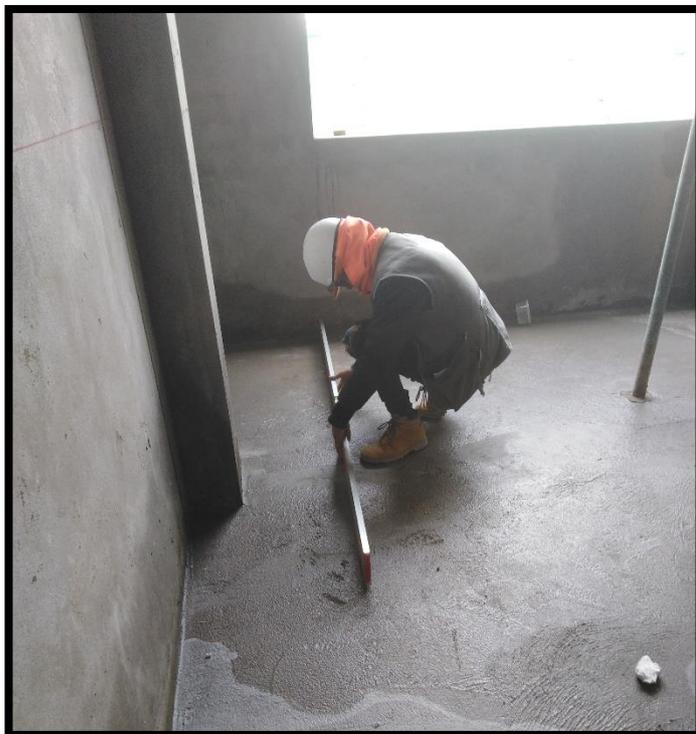
Figura 62. Nivelación de las pendientes en las cocinas y terrazas

Paso 5. Controlar las pendientes de los sumideros en las cocinas y servicio higiénicos, mediante un nivel de mano.
