Escuela Académico Profesional de Ingeniería Civil

Trabajo de Suficiencia Profesional

**Informe de las actividades desarrolladas como asistente
del residente de obra en la construcción del edificio multi-
familiar de 18 niveles y 1 sótano en la ciudad de Huancayo**

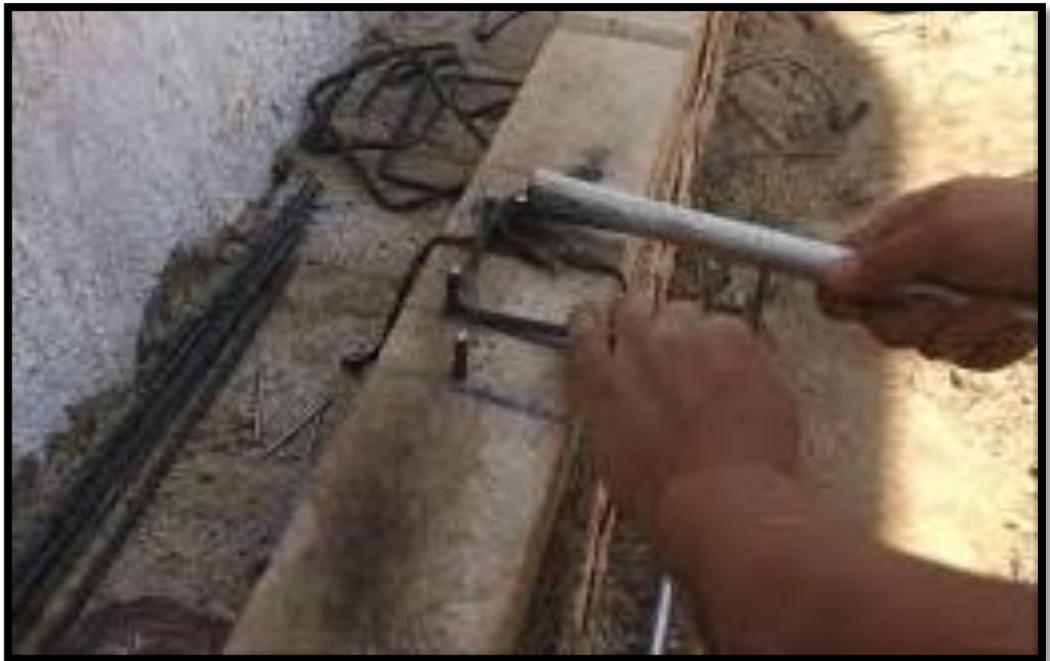
Figura 70. Doblado de los estribos

Paso 2. Verificación de los diámetros, longitud y ganchos de los estribos en el banco de fierro.

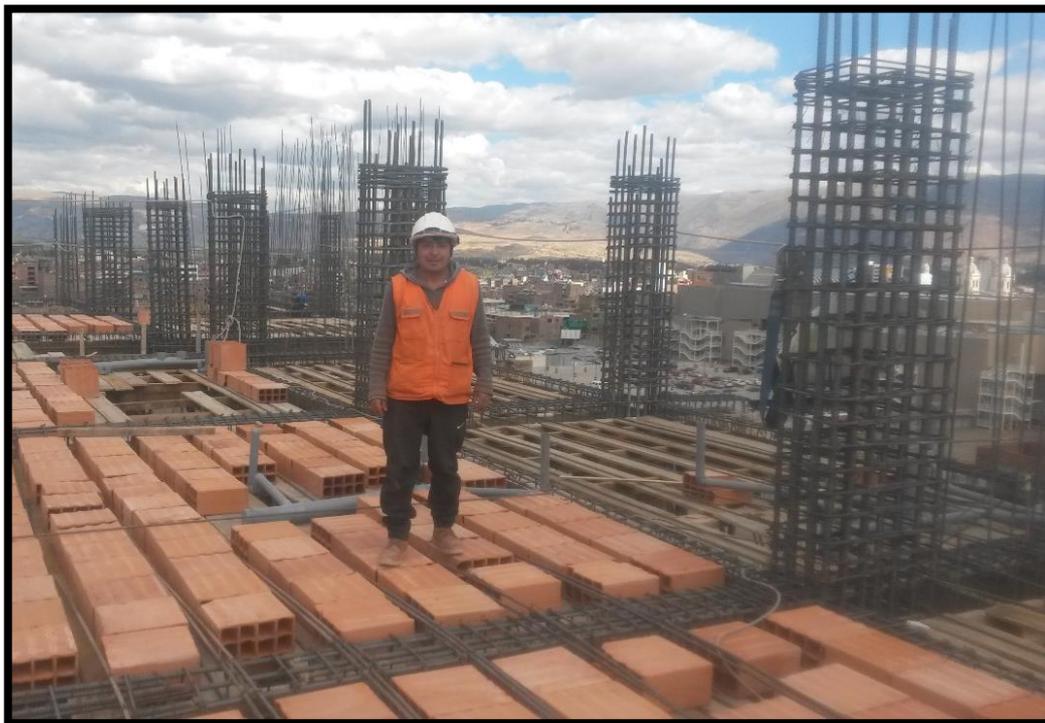
Paso 3. Verificación del confinamiento de los estribos en las columnas, placa y vigas según los planos.

Figura 71. Confinamiento de los estribos en las columnas

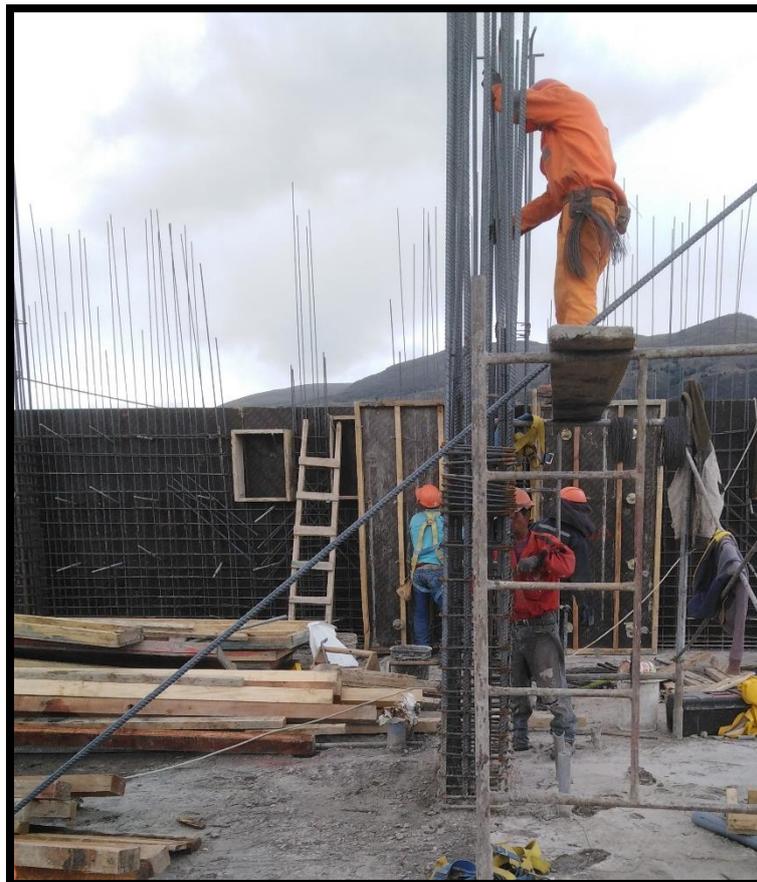
Paso 4. Verificación de los traslapes verticales en las columnas y placas según el plano de detalles.

Figura 73. Traslape de los aceros en las columnas

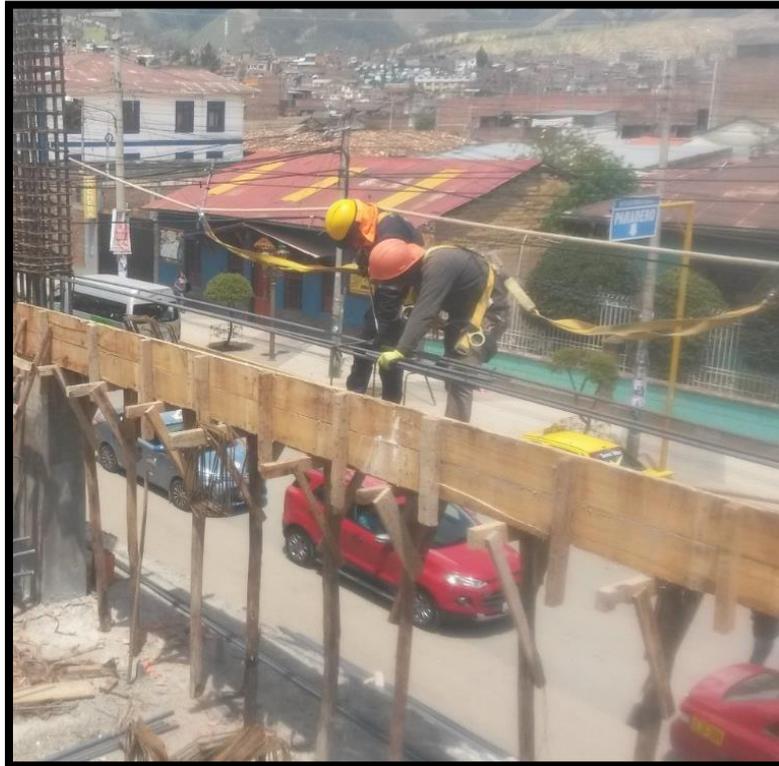
Paso 5. Verificación de los traslapes horizontales en las vigas y techo según el plano de detalles.

Figura 1. Traslape de los aceros en las vigas

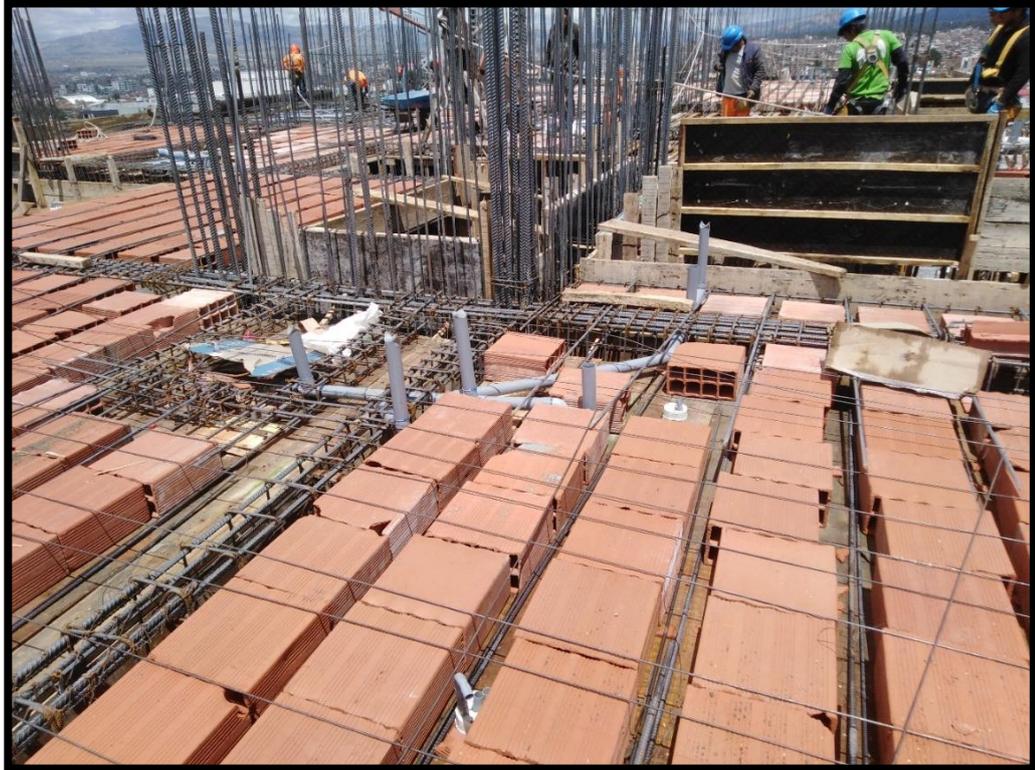
Figura 79. Aceros de la viga principal V.P. 175 y viga secundaria V.A.174

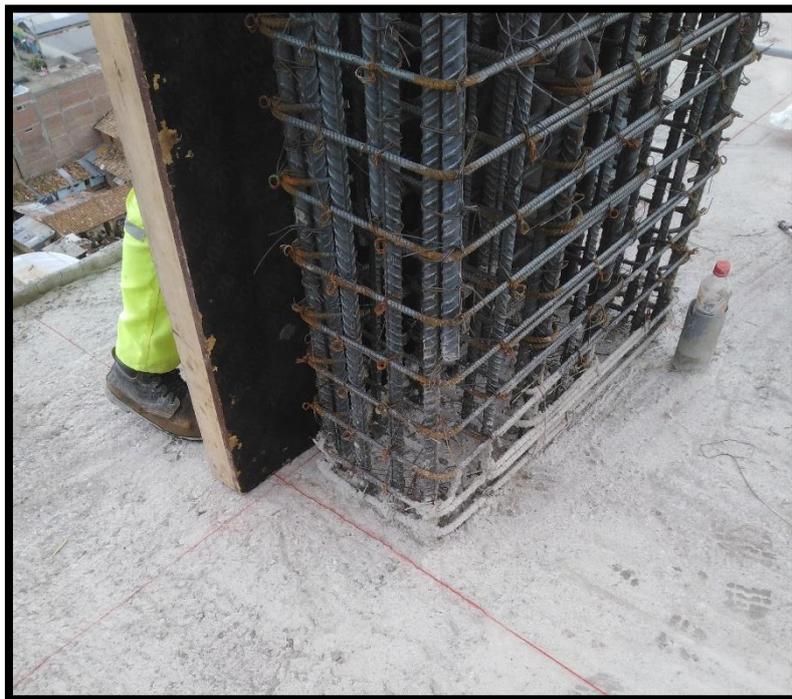
Figura 81. Encofrado de la columna (1mx.4m) en el eje 1

Paso 1. Verificar que el encofrado este sobre el trazo.

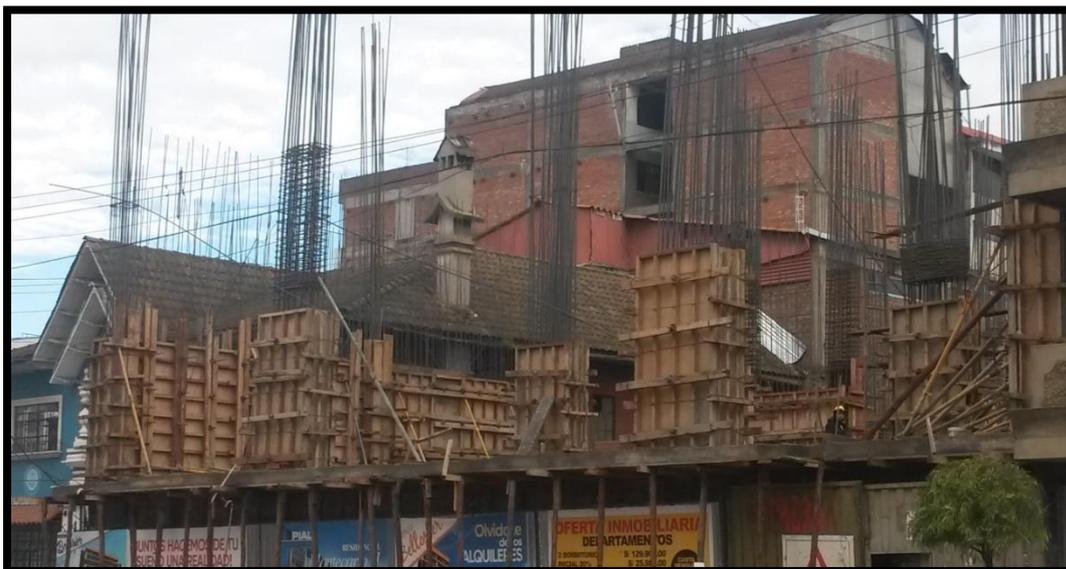
Figura 82. Alineamiento de las columnas en el eje 1

Paso 2. Controlar el alineamiento de las columnas y placas en todos los ejes.

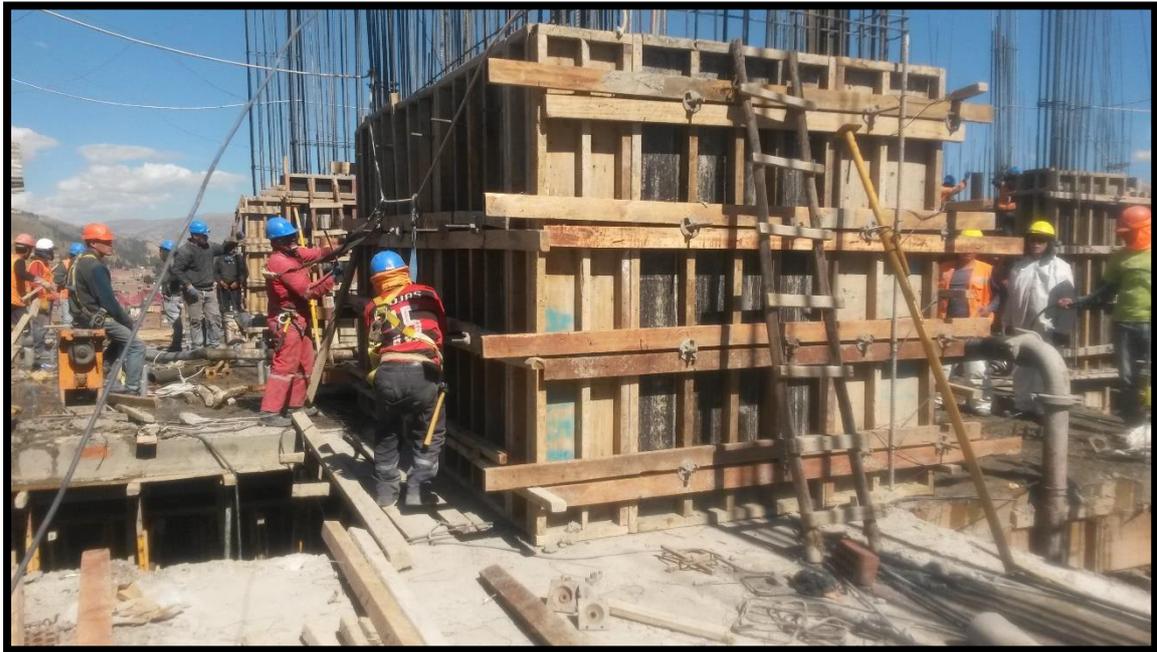
Figura 83. Control de la escuadra en el encofrado del ascensor

Paso 3. Verificar la escuadra de las columnas y placas.

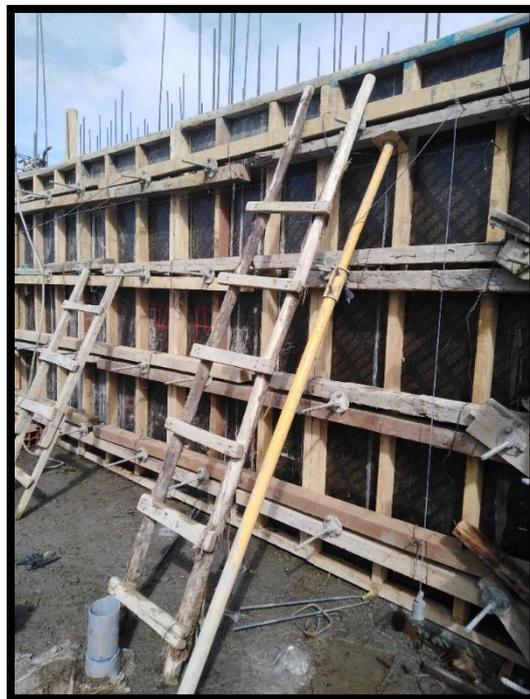
Figura 84. Verificación de la plomada y alineamiento en la placa del eje 8

Paso 4. Controlar la plomada antes del vaciado y después del vaciado.

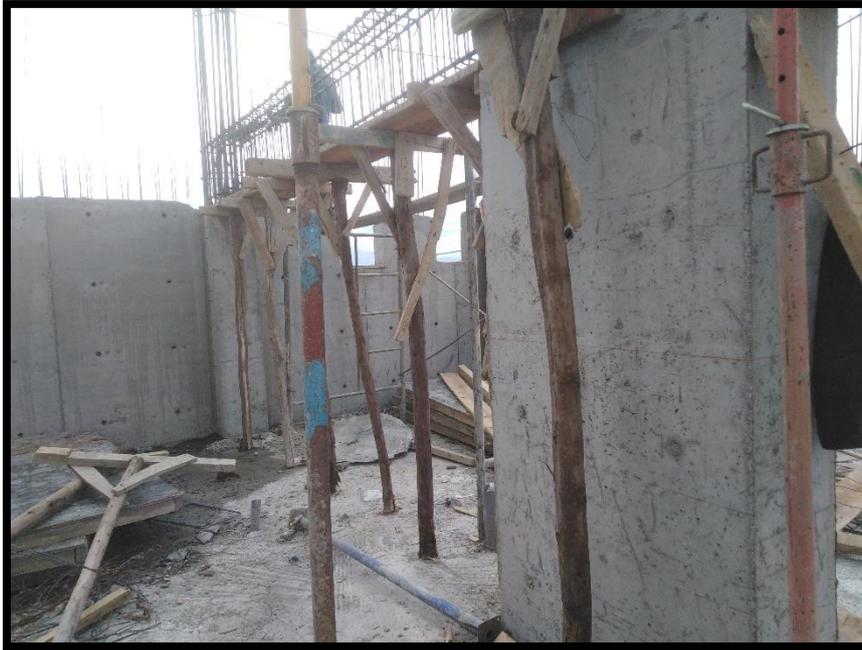
Figura 85. Verificación del fondo de la viga principal en el eje 2

Paso 5. Verificar la altura de los fondos de vigas.

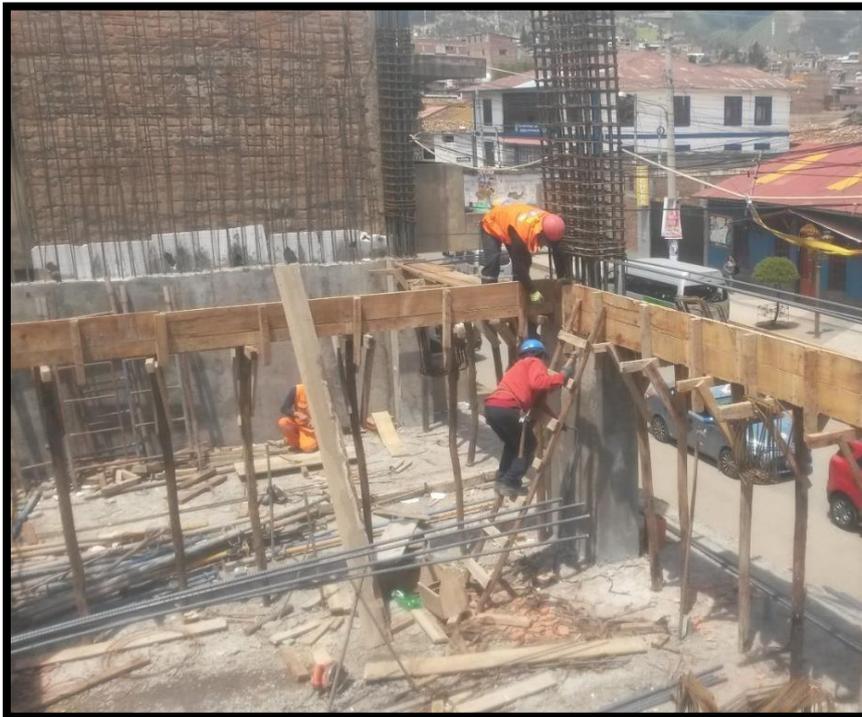
Figura 86. Control de encofrado de las vigas con los trazos realizados

Paso 6. Verificar las tapas laterales de la viga con los trazos en planta para lo cual utilizamos la plomada laser.

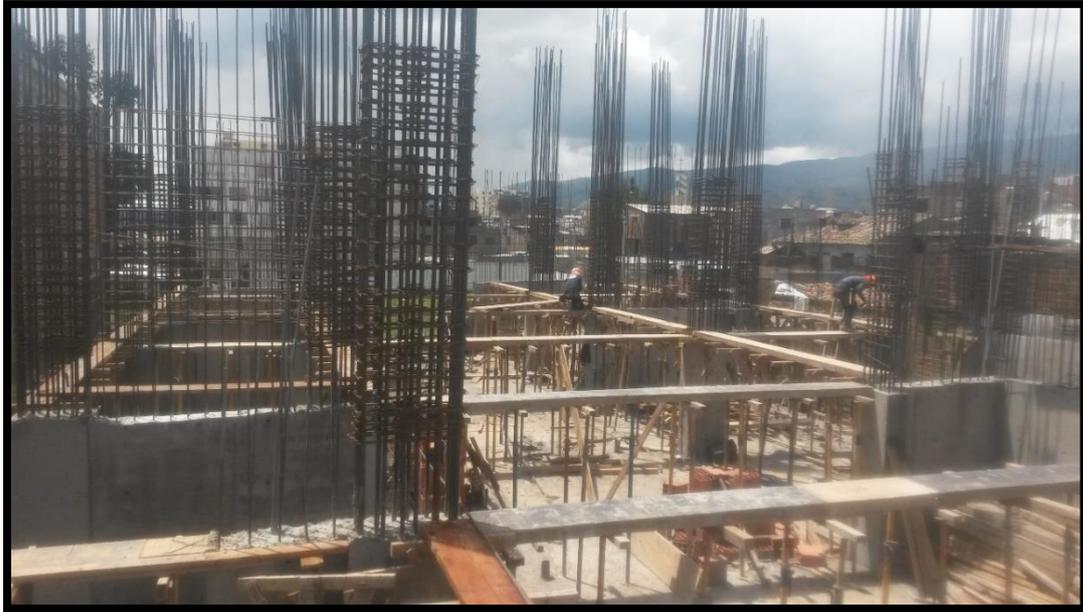
Paso 7. Verificar las contra flechas en todas las vigas.

Figura 87. Verificación de la contra flecha en las vigas del segundo piso

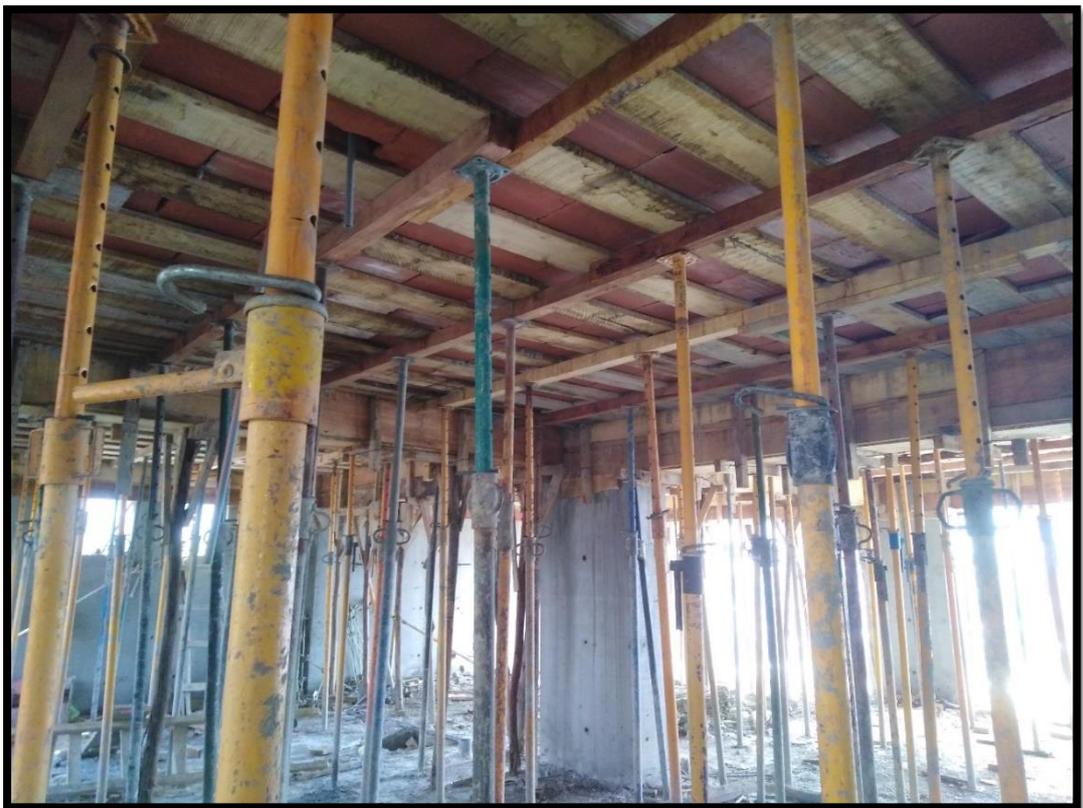
Figura 88. Nivelación del encofrado del techo

Paso 8. Nivelación de todo el encofrado del techo.

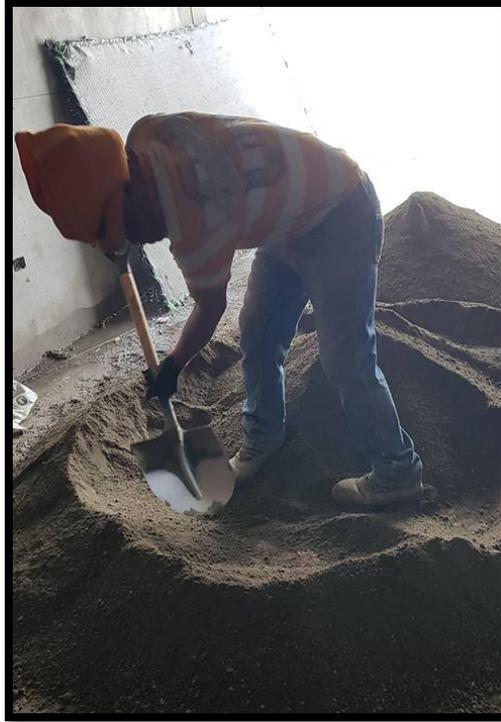
Figura 89. Control de la preparación del mortero

Paso 1. Verificación de la dosificación del mortero para el asentado de ladrillo.

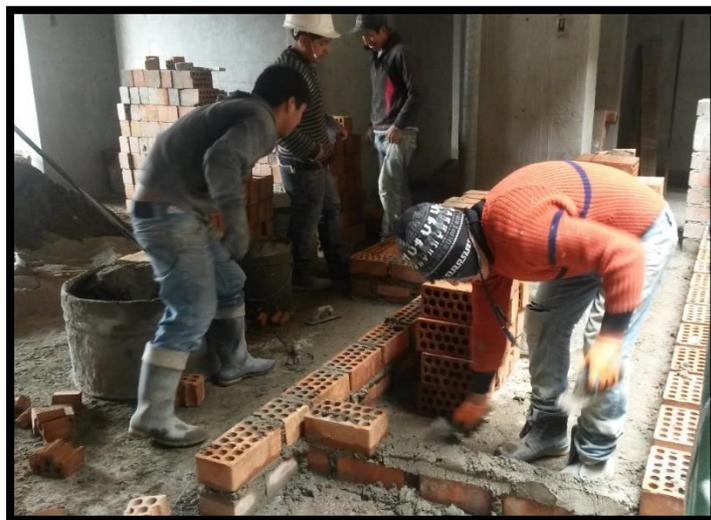
Figura 9. Control del asentado del ladrillo en los trazos realizados

Paso 2. Verificar que el asentado de ladrillo este sobre los trazos realizados.

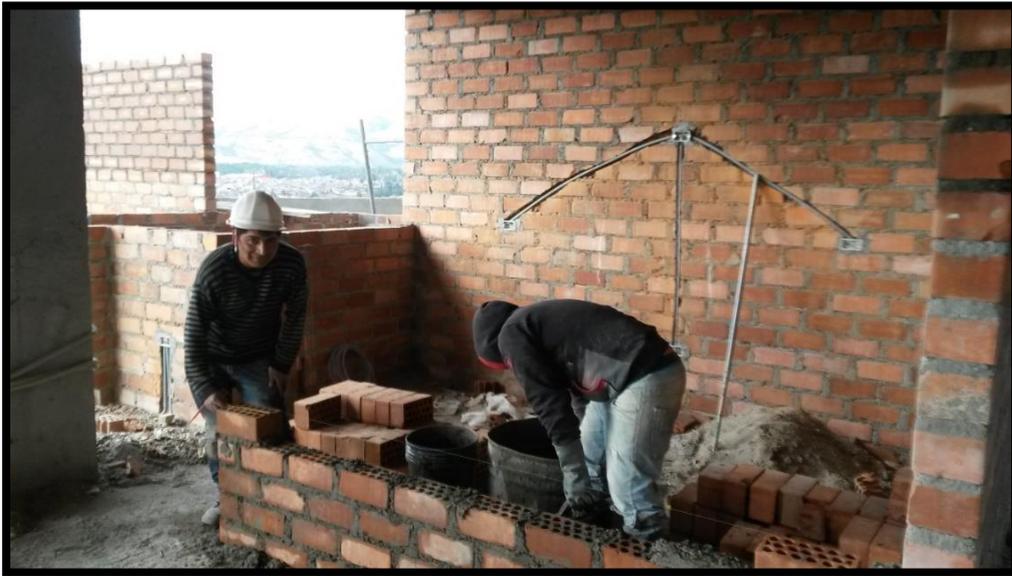
Figura 91. Control de la escuadra en el asentado del ladrillo

Paso 3. Verificar que el asentado este a escuadra.

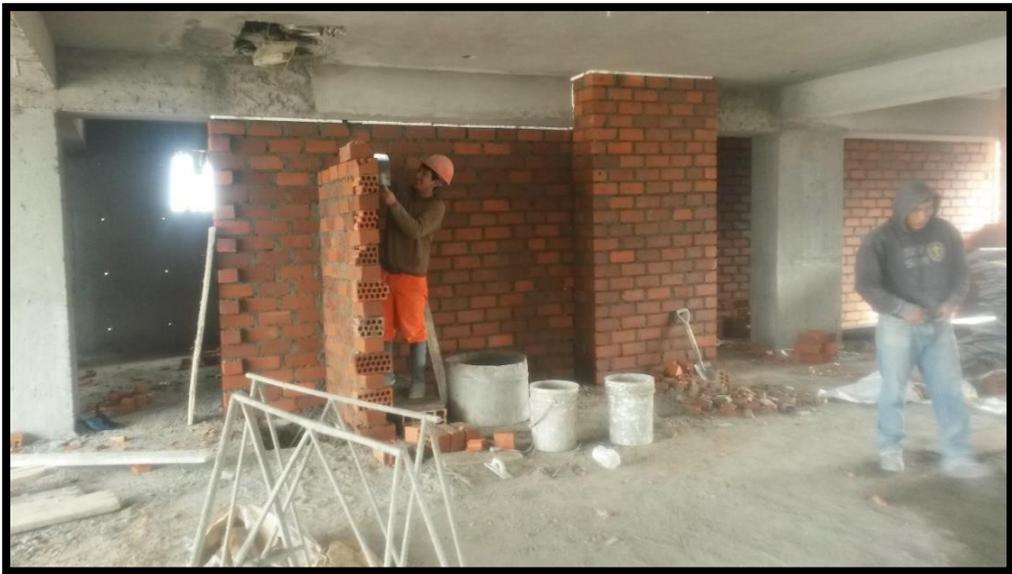
Figura 92. Control de la plomada en todas las hileras del asentado de ladrillo

Paso 4. Verificar la plomada de todas las hileras de ladrillo.

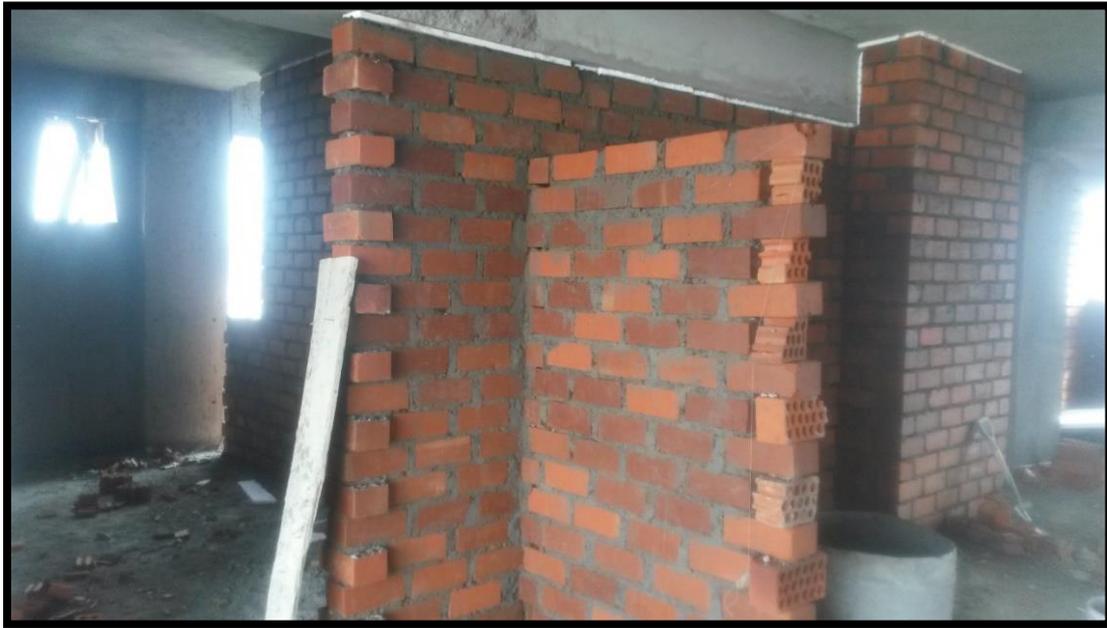
Figura 93. Control del amarre del ladrillo

Paso 5. Verificar los amares de los ladrillos.

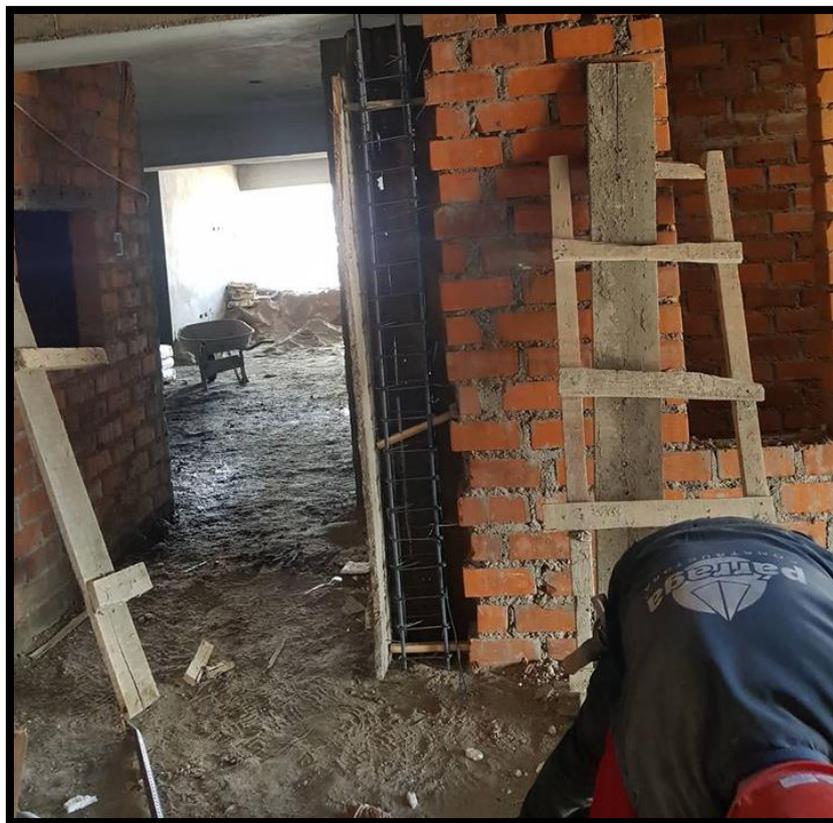
Figura 94. Control del endentado para las columnetas

Paso 6. Verificar el endentado de los ladrillos para las columnetas.

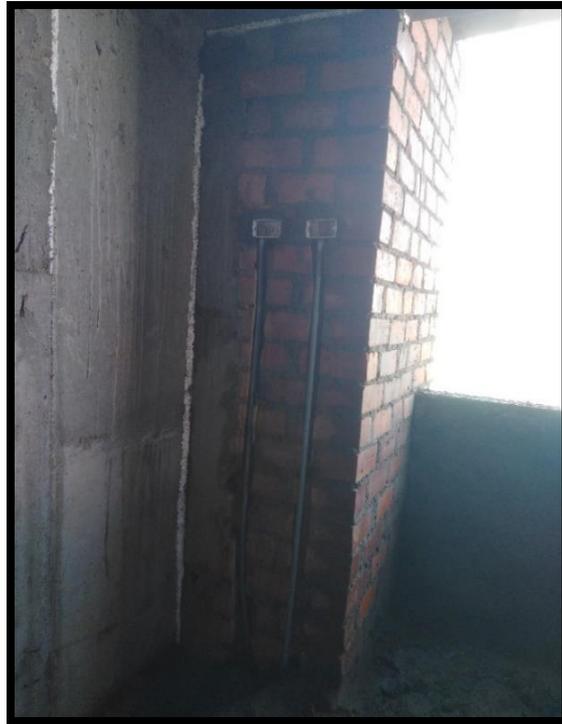
Figura 95. Colocado del tecnopor en las juntas de construcción

Paso 7. Verificar es espaciamiento para las juntas de construcción para el colocado del Tecnopor.

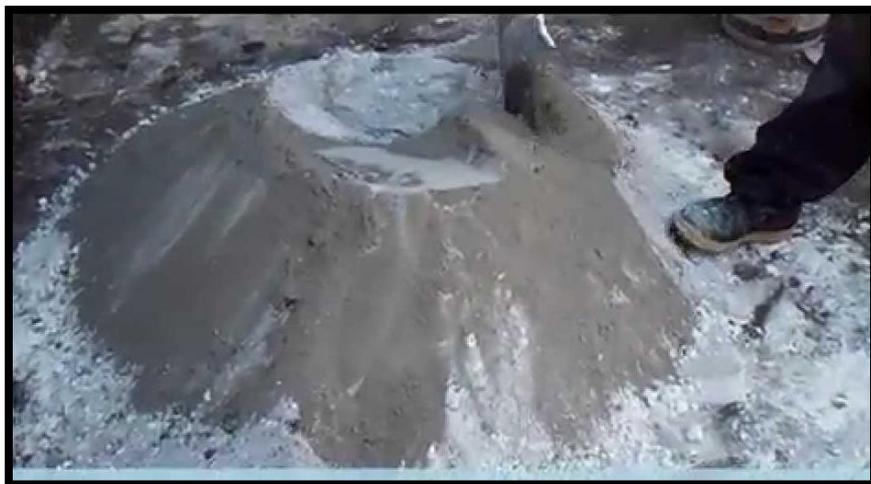
Figura 97. Preparación del mortero para el tarrajeo de muro

Paso 1. Verificación de la dosificación del mortero a preparar para el Tarrajeo

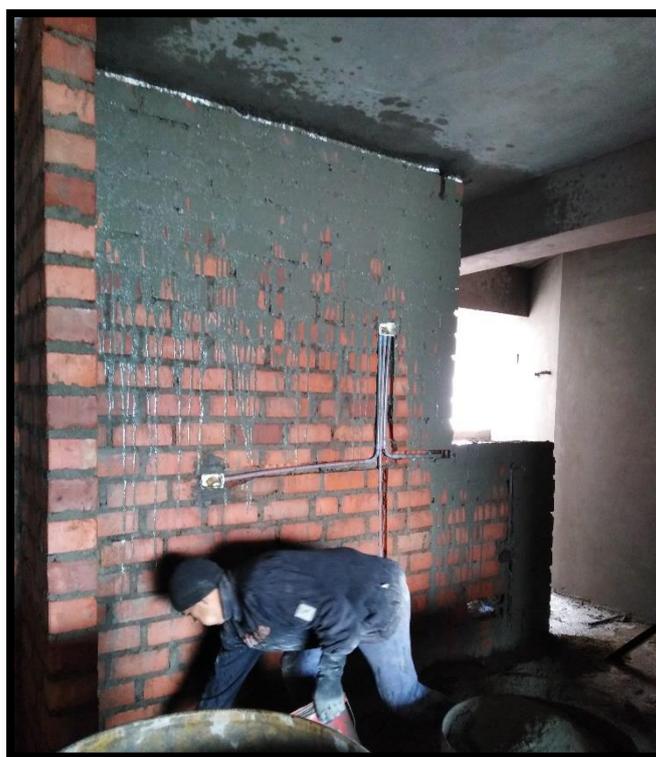
Figura 98. Colocado de la lechada al muro

Paso 2: Verificación de la lechada en las columnas y placas.

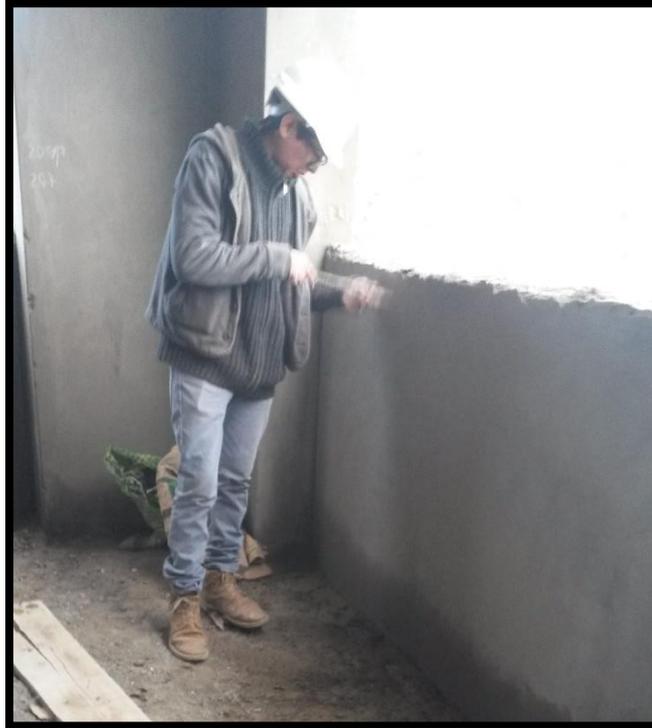
Figura 99. Control del tarrajeo mediante la plomada topográfica

Paso 3. Control de la plomada en el Tarrajeo.

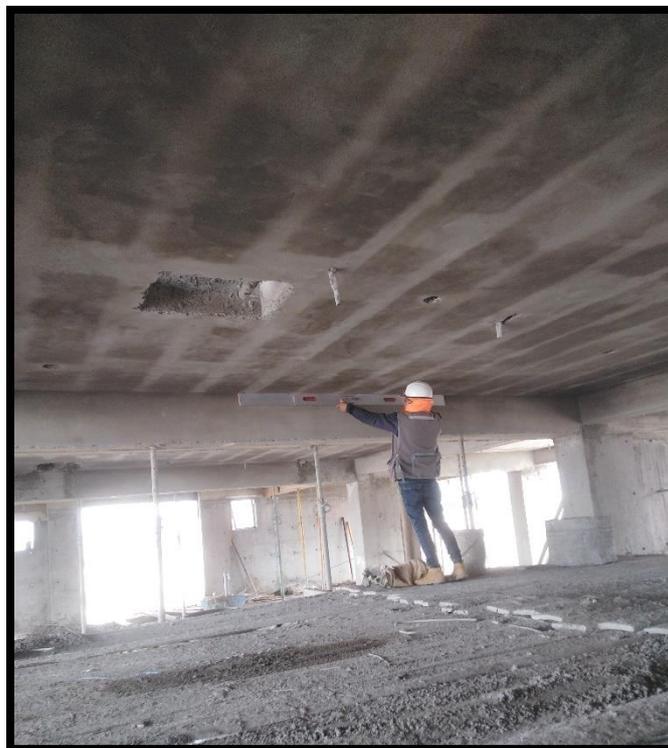
Figura 100. Control del tarrajeo en viga y techo mediante el nivel de mano

Paso 4: control de nivel en las vigas.

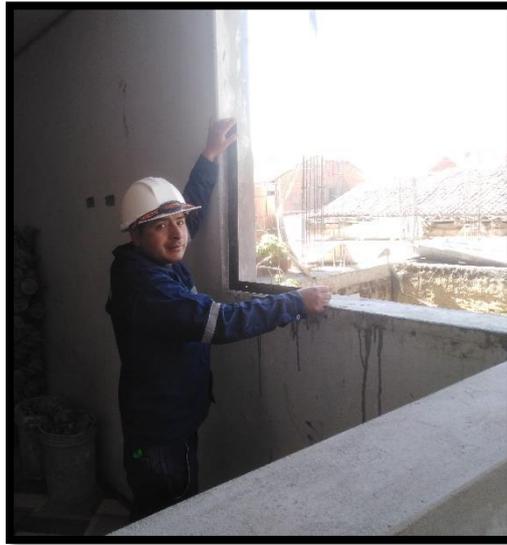
Figura 101. Verificación de la escuadra en los vanos.

Paso 5. Control de la escuadra en los vanos de las ventanas y puertas.

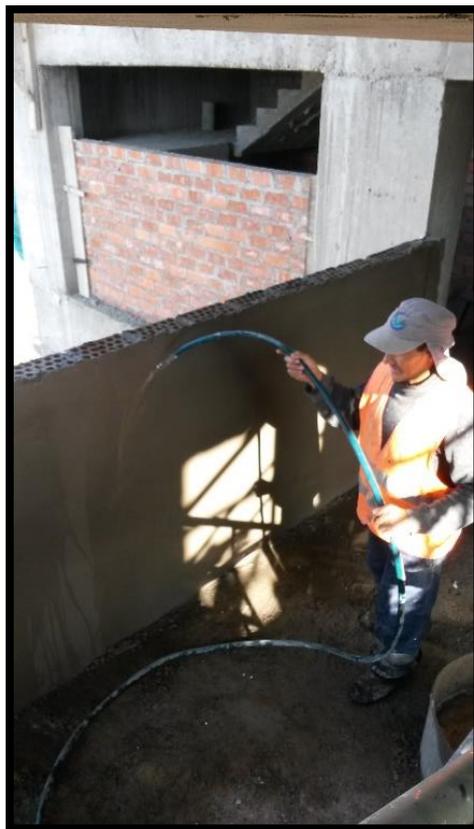
Figura 102. Curado del tarrajeo con agua

Paso 6. Control del curado de los muros ya tarrajado.

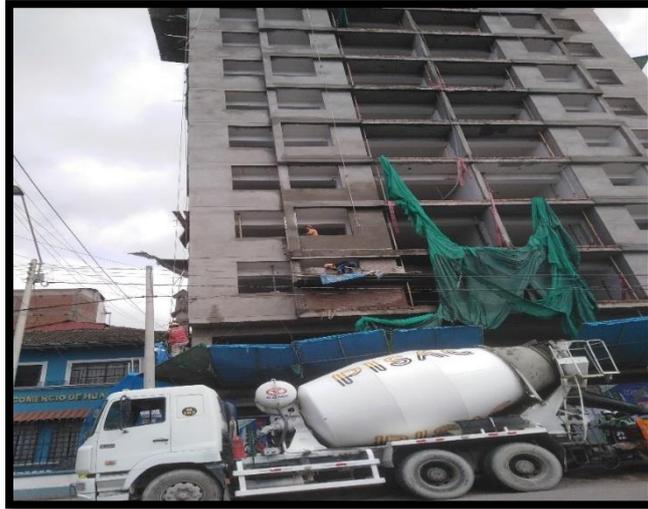
Figura 103. Llegada del concreto premezclado a obra

Paso 1. Verificar la cantidad de concreto premezclado en obra y la hora de salida de planta del mixer.

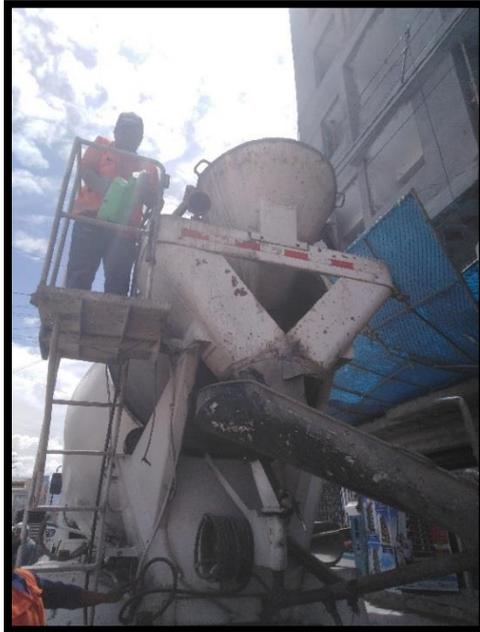
Figura 106. Control del aditivo para el concreto

Paso 3. Control del aditivo aplicado en el concretó.

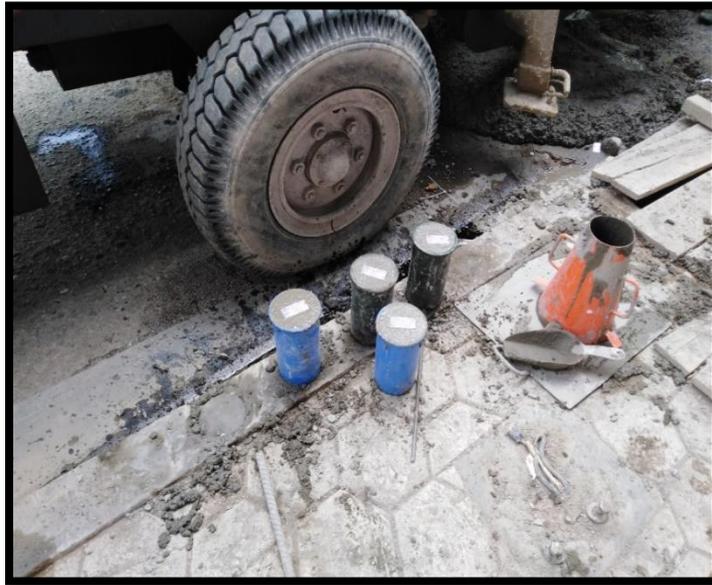
Figura 107. Obtención de las probetas

Paso 4. Obtención de las probetas de las placas, columnas, vigas y losa.

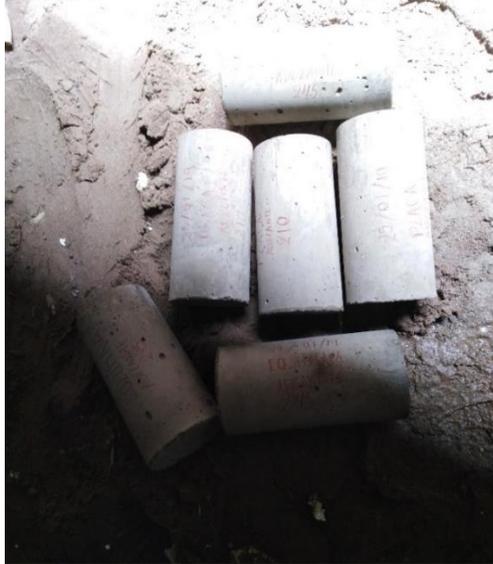
Figura 109. Probetas para roturar

Paso 1. Traslado de las probetas al laboratorio de rupturas.

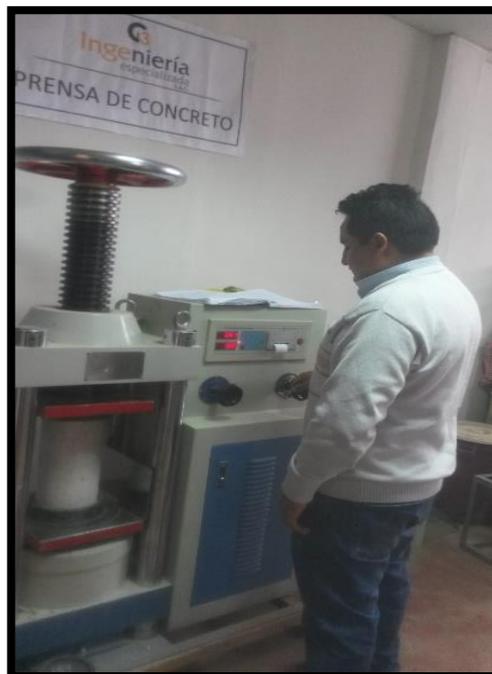
Figura 110. Laboratorio para la ruptura de probetas

Paso 2. Rupturas de las probetas a los 7, 14 y 28 días.

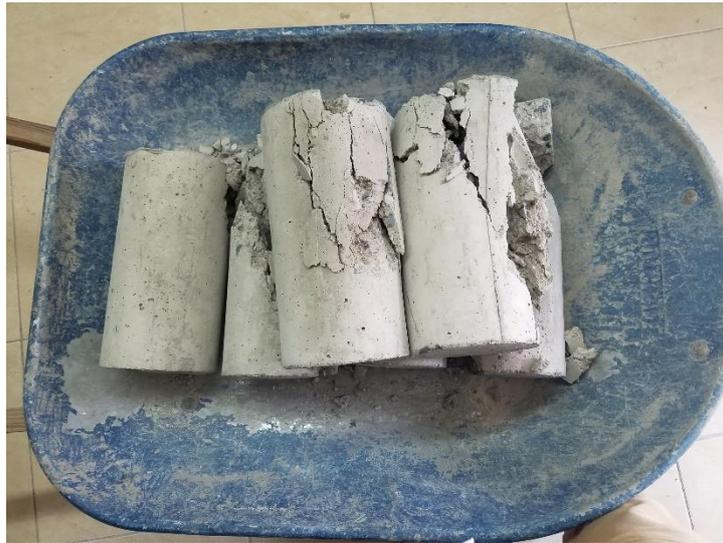
Paso 3: verificación del tipo de ruptura de las probetas.

Figura 111. Ruptura de probetas

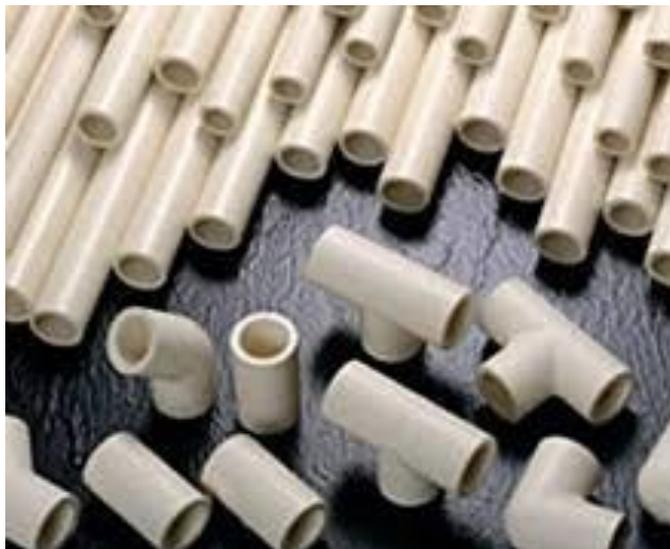
Figura 115. Tuberías de agua caliente y agua fría

Paso 2. Control de los accesorios de las tuberías para la utilización de la instalación de agua y desagüe.

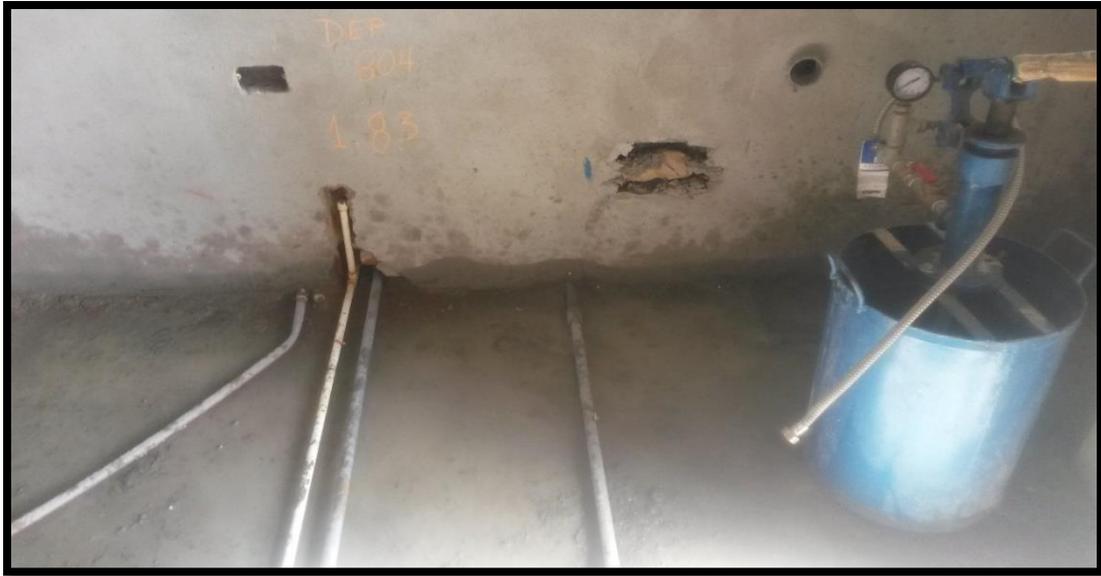
Paso 3. Verificación y control de la prueba hidrostática en las tuberías de agua fría y agua caliente.

Figura 117. Prueba hidrostática en las tuberías de agua fría y caliente de 12 -15 psi

Asimismo, se tuvo que verificar y controlar la prueba de presión hidrostática en las tuberías de agua fría y agua caliente un día antes del vaciado del contrapiso en los departamentos.

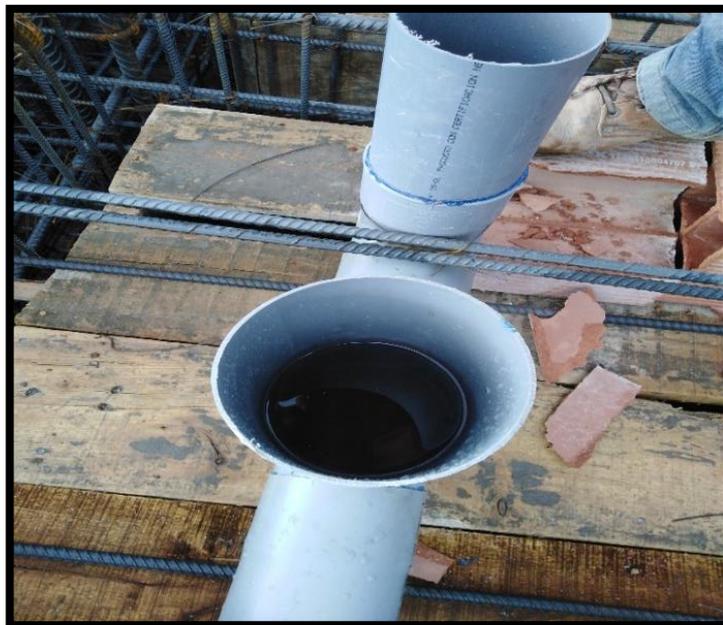
Paso 4. Verificación y control de las tuberías de desagüe a tubo lleno.

Figura 118. Prueba a tubo lleno

Un día antes del vaciado del concreto debemos de realizar las pruebas recomendados por nuestras normas técnicas Perúanas, I.S. 1 instalaciones sanitarias, el cual nos recomienda para evitar fugas con el mal pegado de las tuberías de desagüe, hacer la prueba a tubo lleno. (2)

Un día antes del vaciado del techo, se tuvo que realizar las pruebas a las tuberías sanitarias y las pendientes según la Norma Técnica Peruana, en la cual se realizó la prueba a tubo lleno para verificar las fugas.

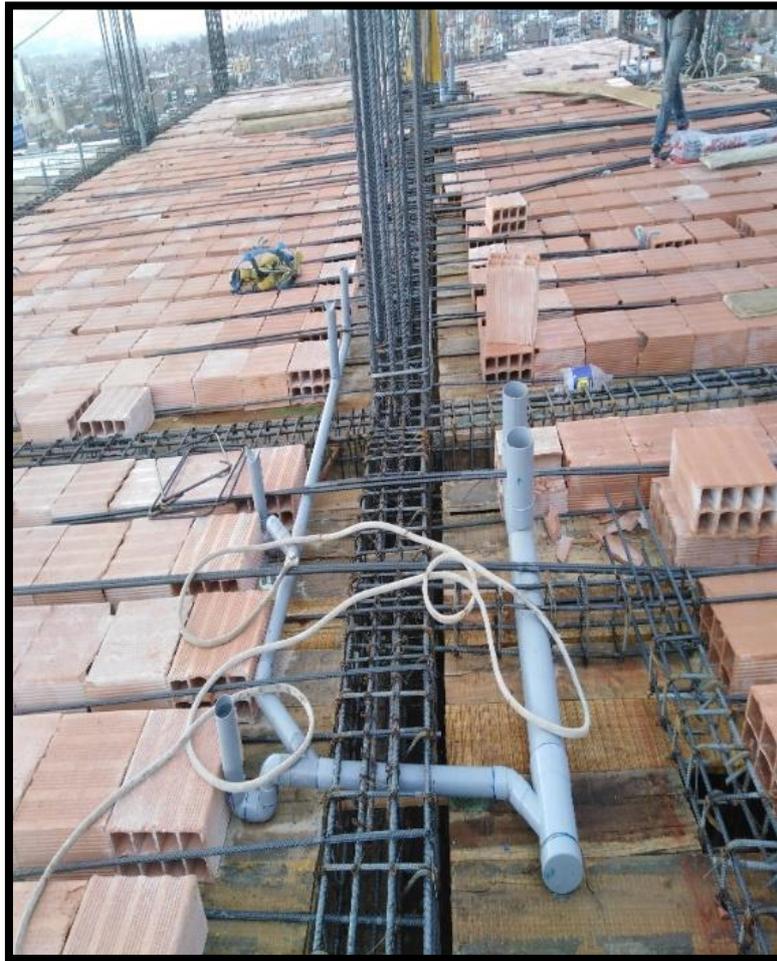
Paso 5. Verificación de las pendientes en las tuberías de desagüe.

Figura 119. Pendiente de las tuberías

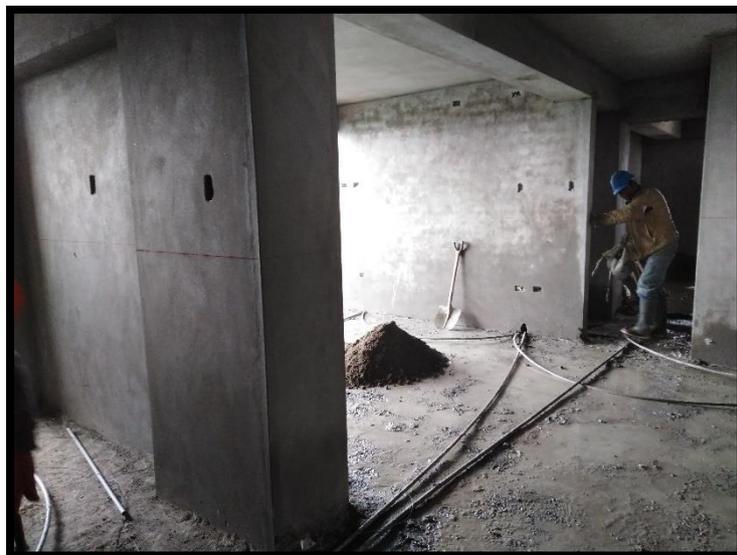
Figura 124. Colocado de las tuberías para los tomacorrientes

Paso 2. Verificación de las instalaciones eléctricas de los departamentos antes del vaciado del contrapiso.

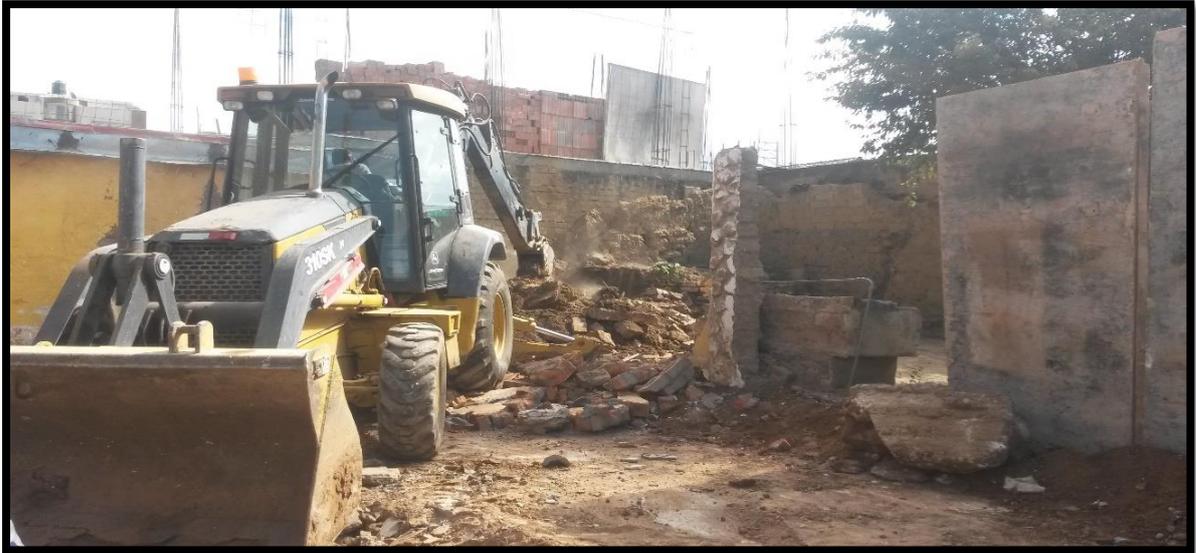
1. Eliminación de materiales excedentes

Se tuvo que limpiar el terreno manualmente, eliminar los muros existentes con maquinaria, también quitar las plantas y árboles que se encontraron dentro del terreno a construir.

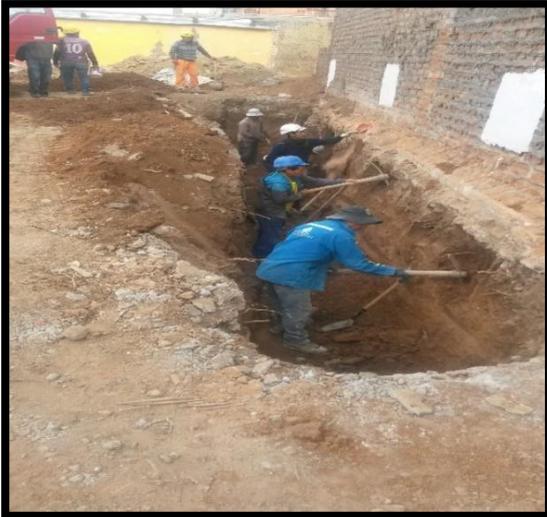
Excavación de calzada 1er tramo

Largo =1.00 mts

Profundidad = 0.40 mts

Para poder realizar la excavación del terreno y evitar fallas, así como deslizamientos de los terrenos existentes (viviendas colindantes) se tuvo que realizar la excavación de las calzaduras intercaladamente en tres periodos hasta llegar el nivel indicado.
