Escuela Académico Profesional de Ingeniería Civil

Trabajo de Suficiencia Profesional

**Informe de las actividades desarrolladas como asistente
del residente de obra en la construcción del edificio multi-
familiar de 18 niveles y 1 sótano en la ciudad de Huancayo**

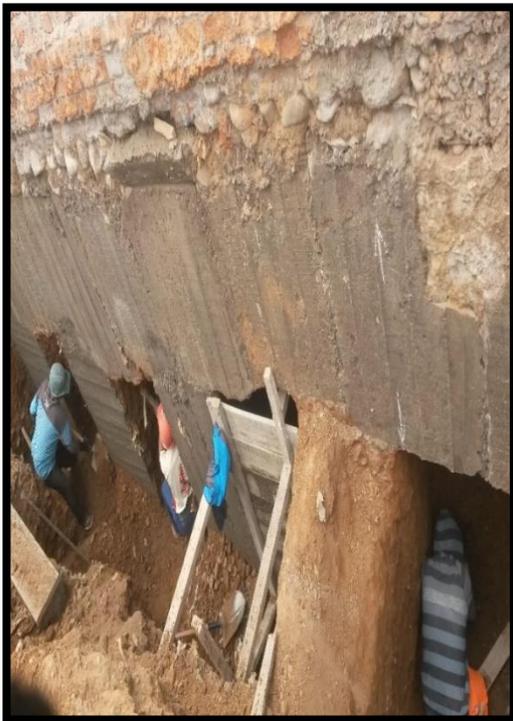
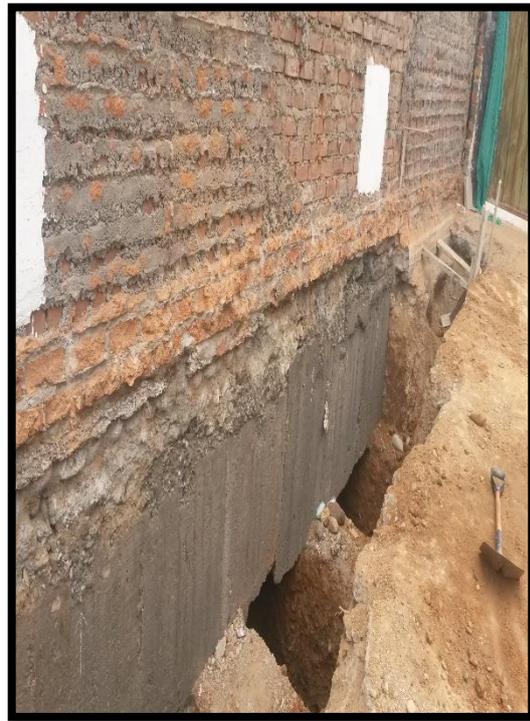
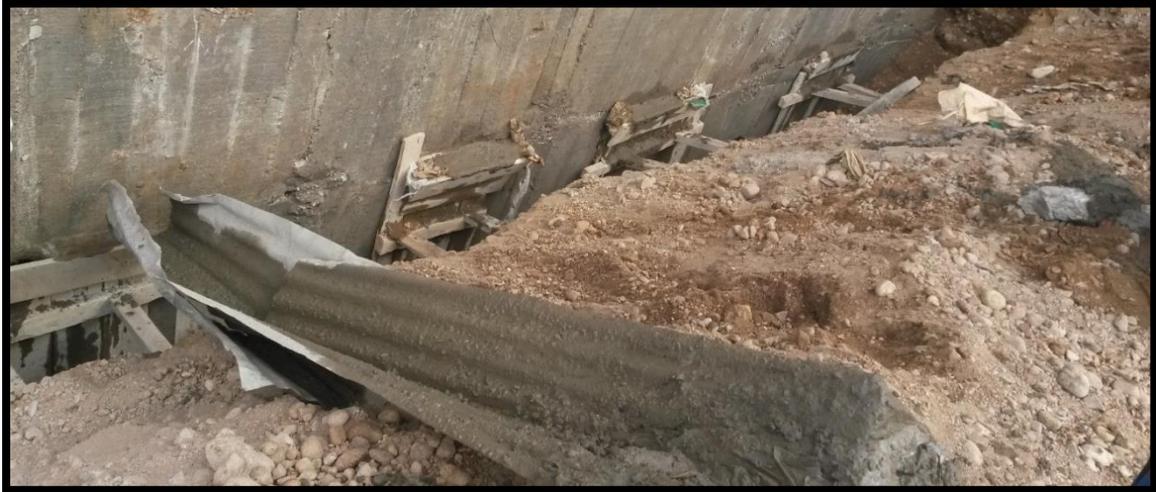
Excavación de calzada segundo tramo y vaciado con concreto ciclópeo.

Largo =1.00 mts

Ancho =1.00 mts

Profundidad = 0.60 mts

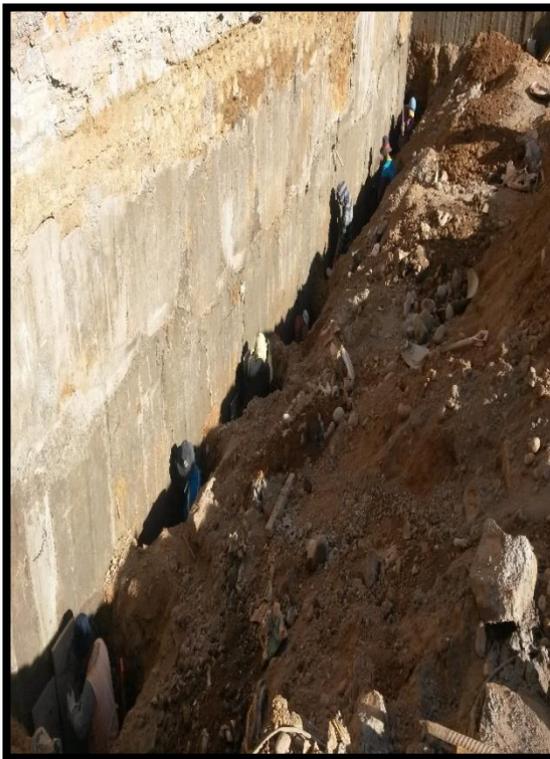
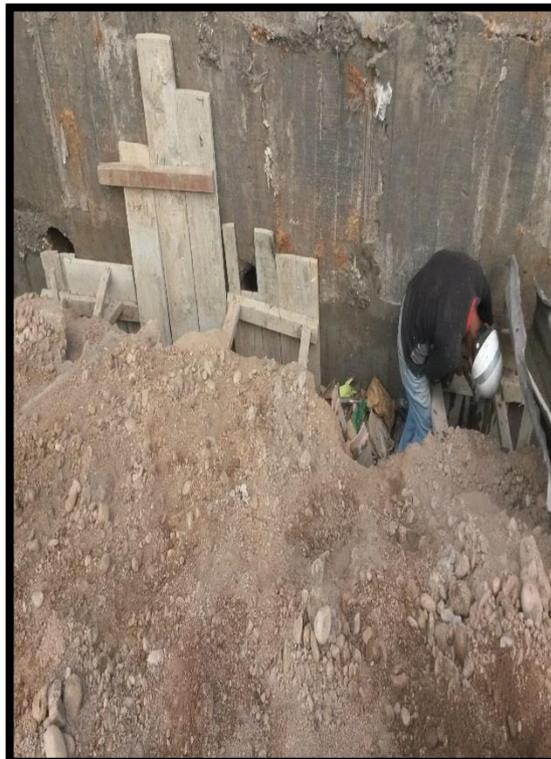
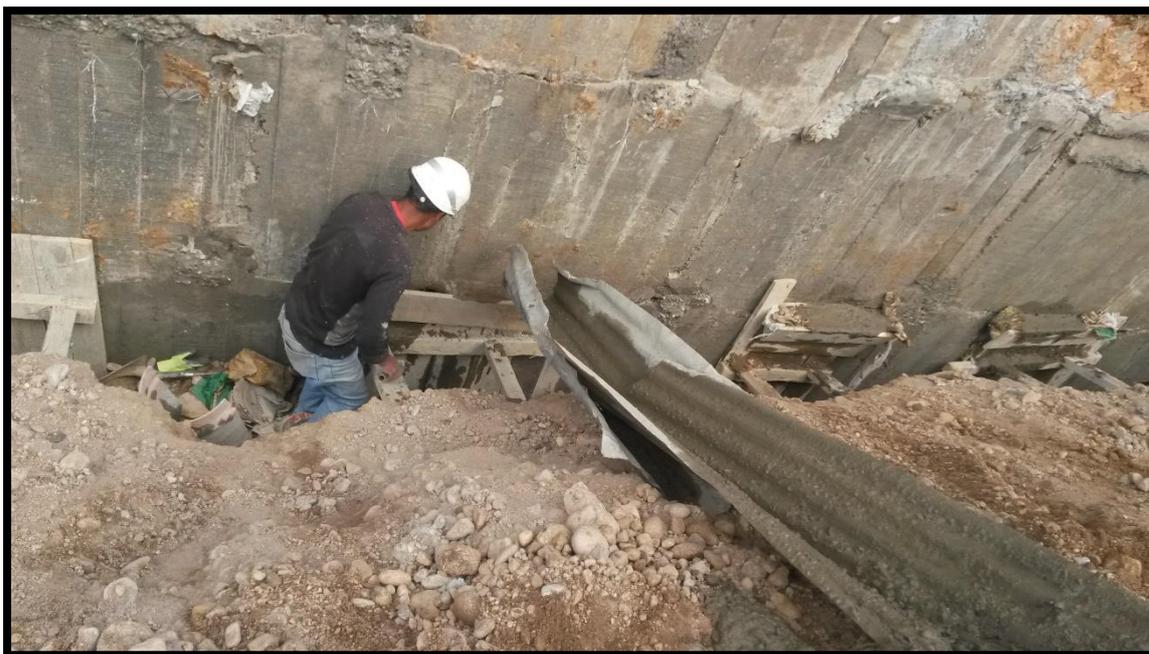
Excavación de calzada tercer tramo y vaciado con concreto ciclópeo.

Largo = 1.00 m

Profundidad = 0.80 m

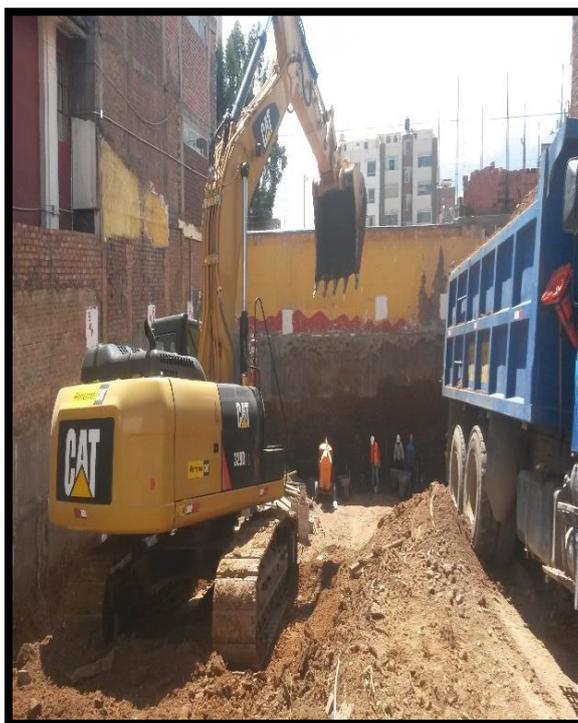
3. Excavación del terreno con maquinaria

Se realizó la excavación con maquinaria para la construcción del sótano (cochera), con una altura aproximadamente -4,35 m del nivel +.

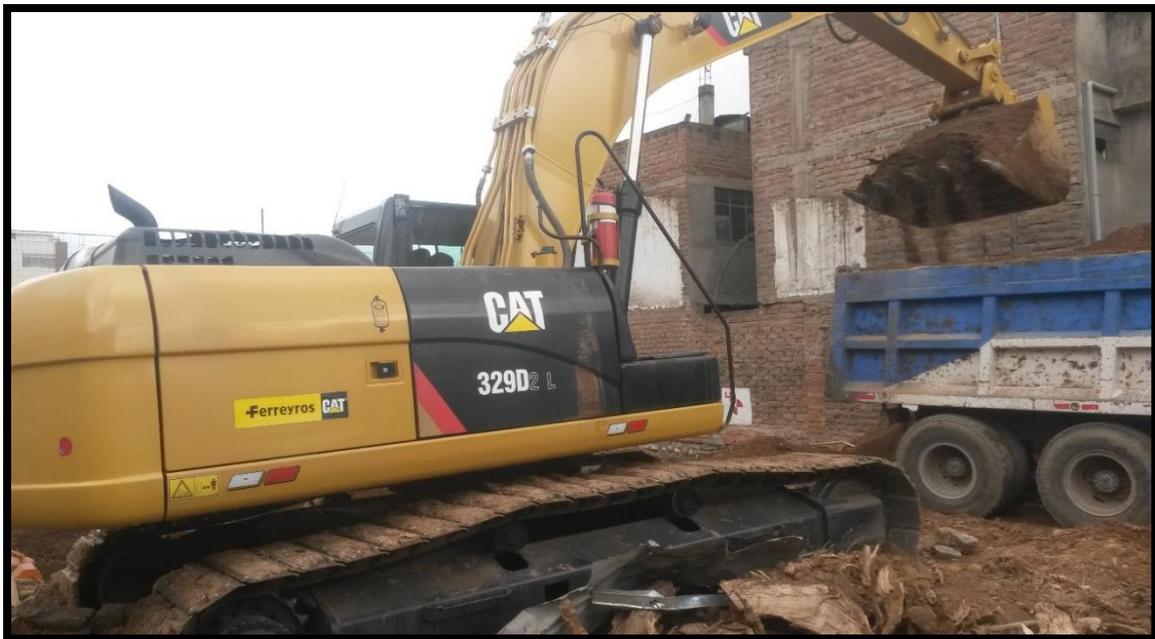
La capacidad de cada volqué para llevar el material suelto era de 13 m³ a 15 m³.

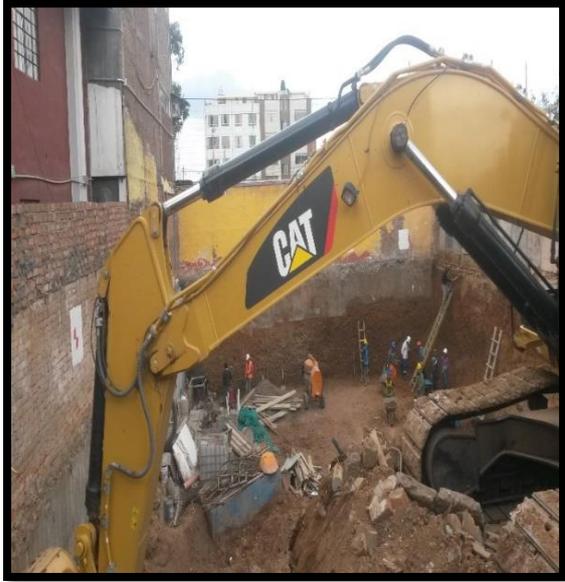
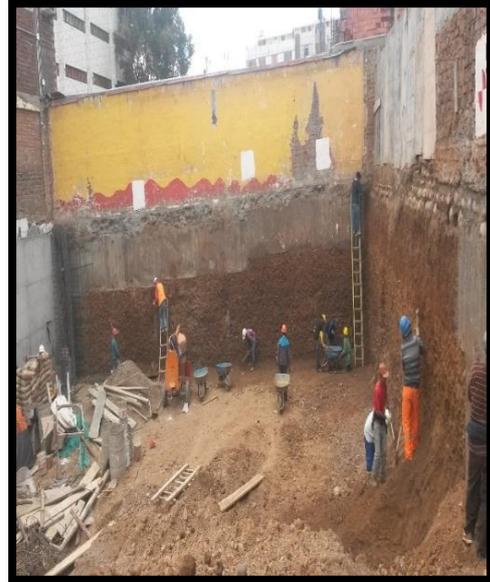
Después de haber excavado se tuvo que perfilar el terreno según las medidas indicadas en los planos para construir las placas de contención en el perímetro del terreno.

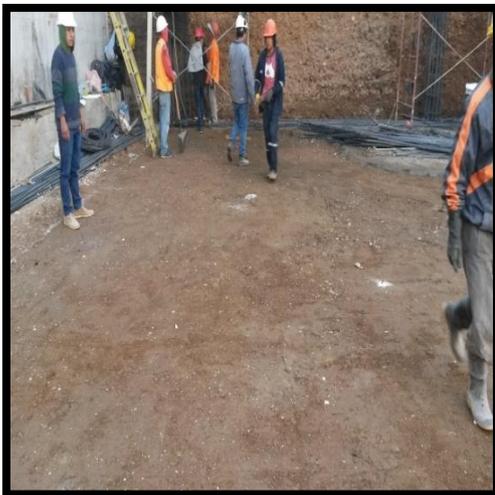
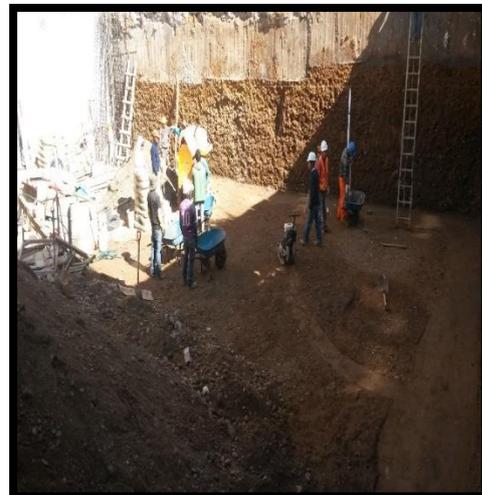
Nivelación y colocado de puntos para poder vaciar el solado y poder realizar los trazos de las columnas y placas.

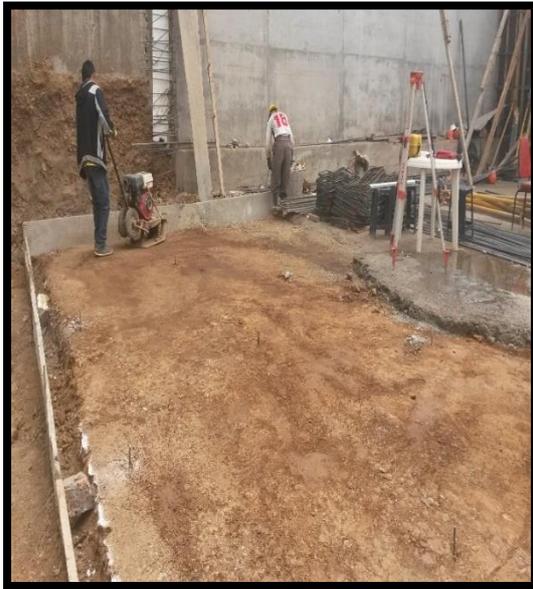
Compactado del terreno con el pato y vaciado del solado con un espesor de 0.10 m, para poder realizar los trazos de las columnas y placas.

La proporción de la mezcla fueron: 40 lampas de agregado x $\frac{1}{2}$ bolsa de cemento.

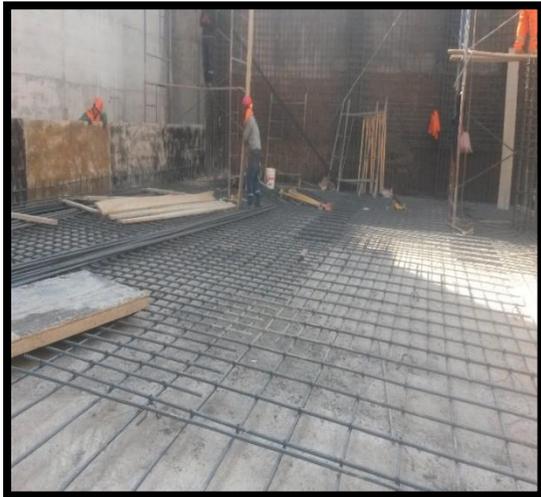
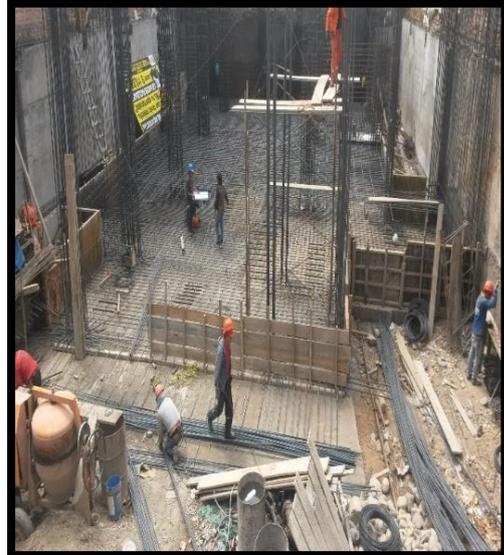
Habilitado y colocado de los aceros de la malla inferior con sus refuerzos indicados en los planos de cimentación y armado de las columnas, placas con un recubrimiento de 8 cm del solado.

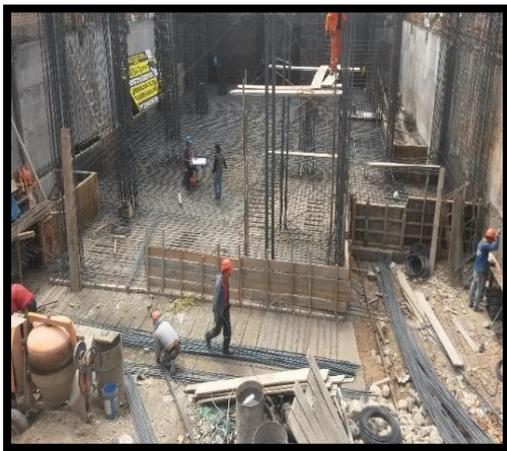
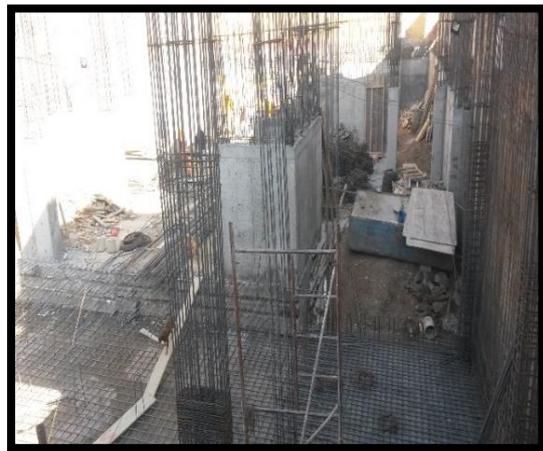
- Colocado y habilitado de los aceros de la malla superior según los planos estructurales también se colocaron los aceros conectores.
- Encofrado de los bordes de la platea de cimentación.

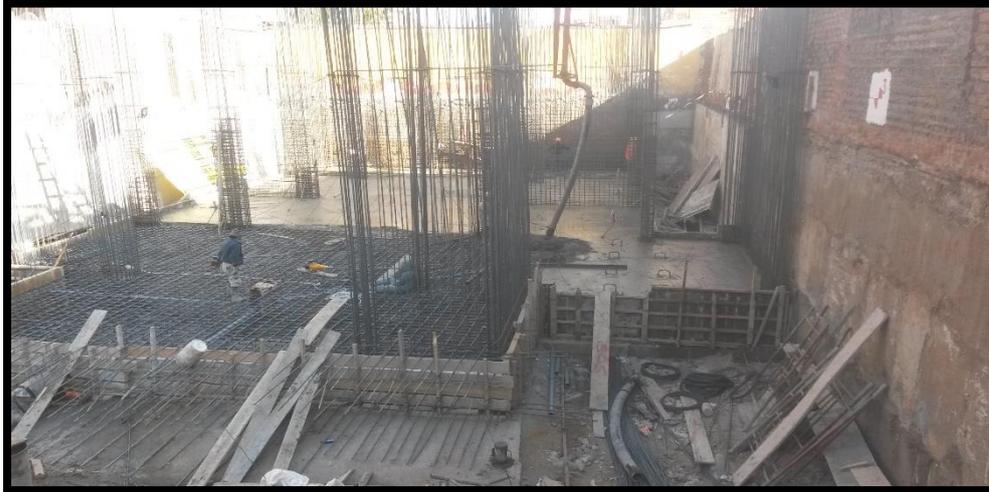
Colocado de las tuberías 3" hacia el pozo de colector de agua.

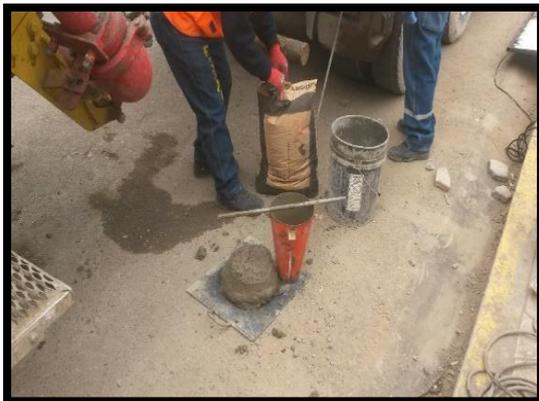
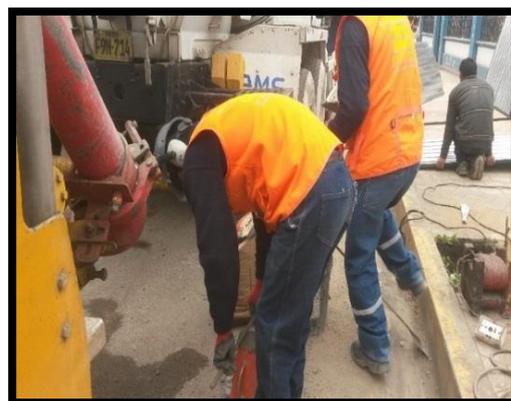
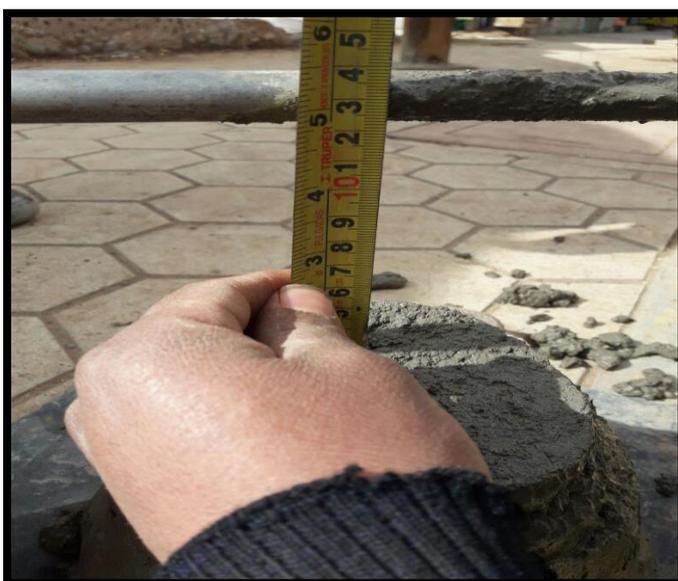
Verificación del concreto antes del vaciado de la platea de cimentación

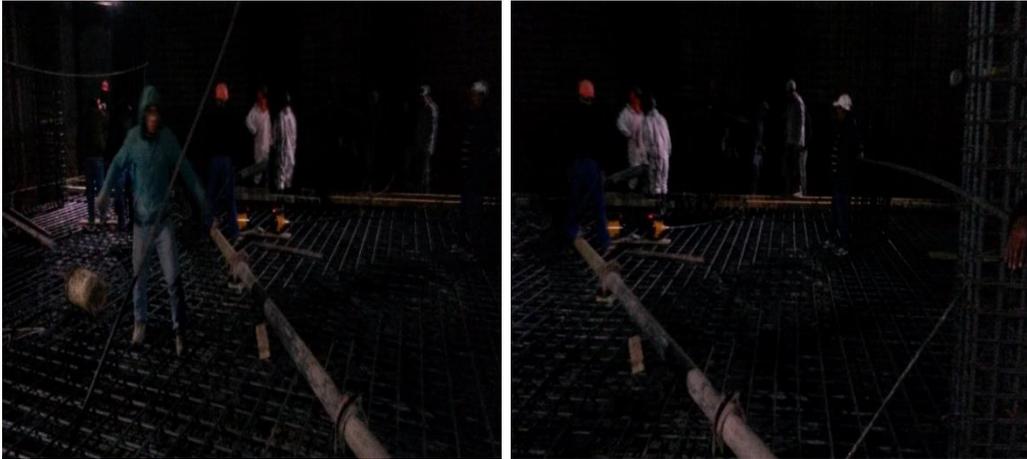
Vaciado de la platea de cimentación con la empresa concretera Pisac con un concreto $f'c = 245$ a una altura de 1.05 m, en el cual se obtuvo 8 muestras para poder llevar a roturar y ver la resistencia del concreto.
