Tesis

**Análisis de la vida útil de aceros de perforación para  
evaluar costos operativos en galerías Compañía Minera  
San Cristóbal S.A.A**

Juan Carlos Quito Matos  
Ratmi Babilonia Jaramillo

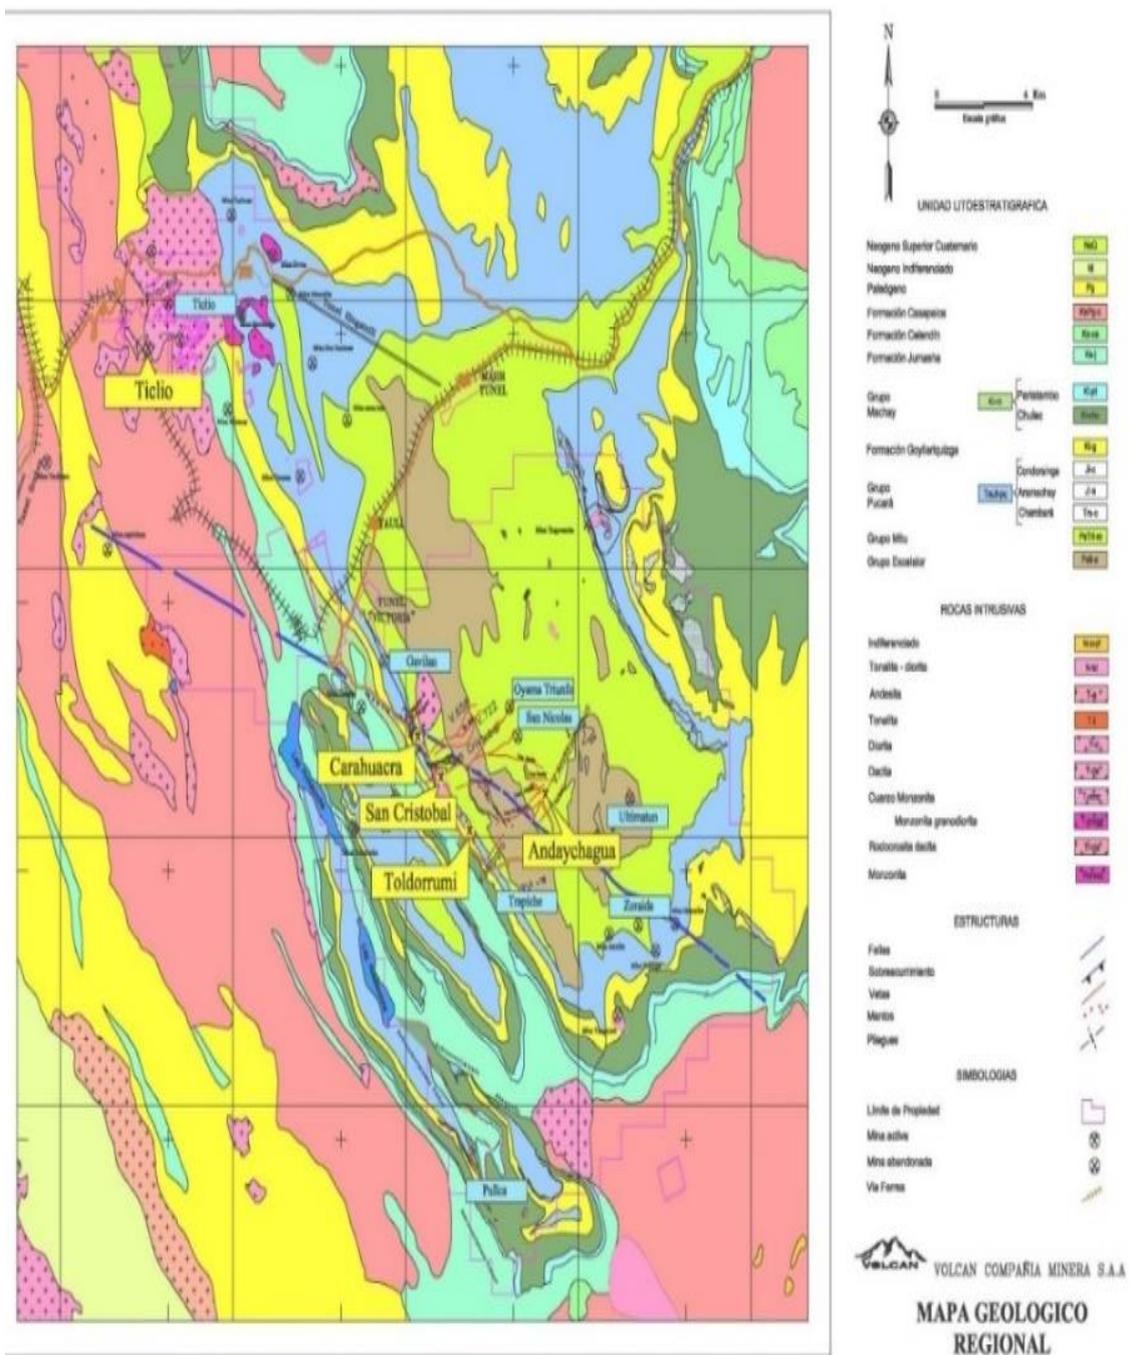
Figura 2. Plano de mapeo geológico de la unidad productora San Cristóbal

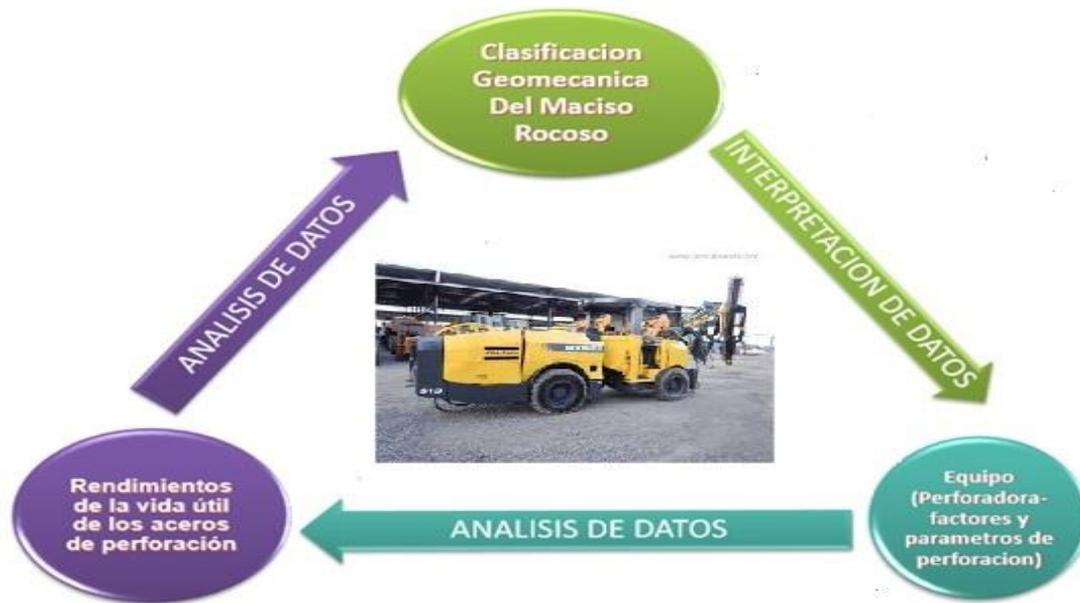
**Figura 5. Proceso de correlación de variables, clasificación geomecánica, equipo y columna de perforación en el trabajo de avance**

El estudio de la geomecánica es de interés fundamental para la elección del tipo de equipo y aceros de perforación a utilizar. Esta investigación se basa en el análisis e interpretación de datos de perforación para la mejora continua en la compañía minera Volcán, unidad San Cristóbal.

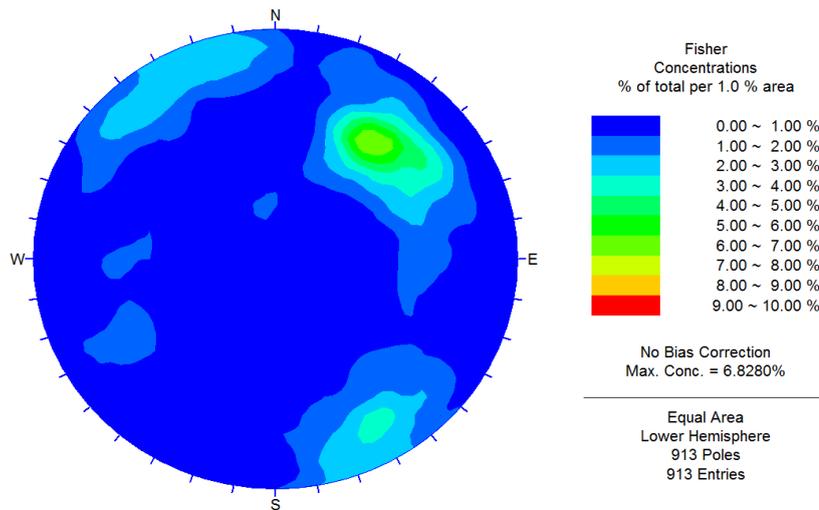
**Figura 6. Veta Split 658 - Diagrama estereográfico de contornos del compuesto de discontinuidades**

Se ha realizado una interpretación de todos los datos estructurales de las discontinuidades registradas durante el mapeo geomecánico teniendo presente las distintas vetas y en los diferentes niveles de la mina.

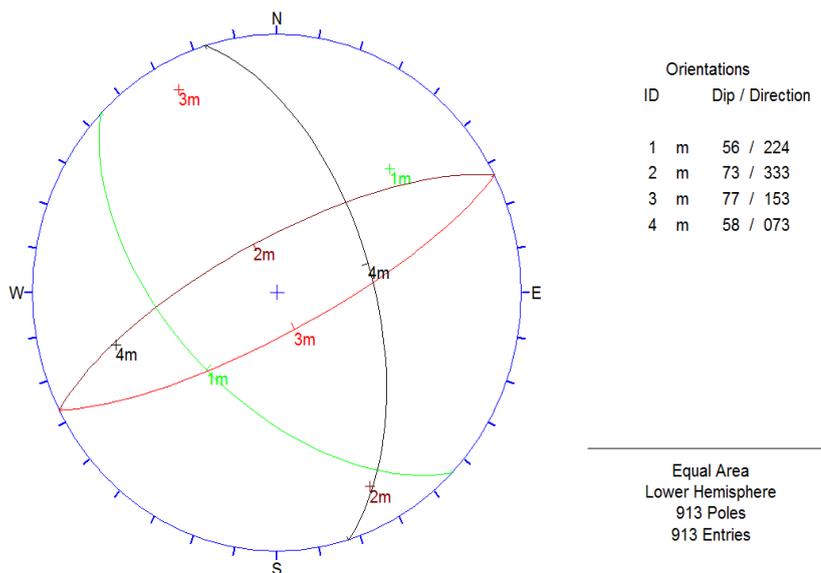
**Figura 7. Diagrama estereográfico de planos principales del compuesto de discontinuidades**

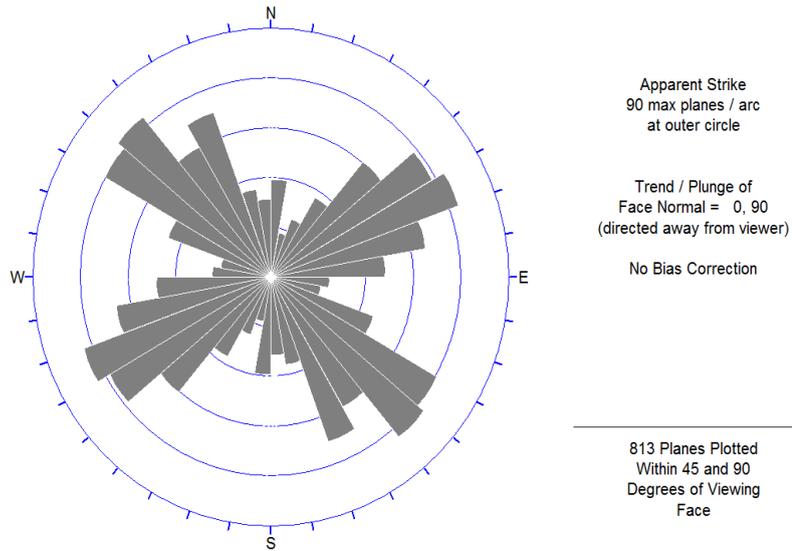
**Figura 8. Diagrama de roseta del compuesto de discontinuidades**

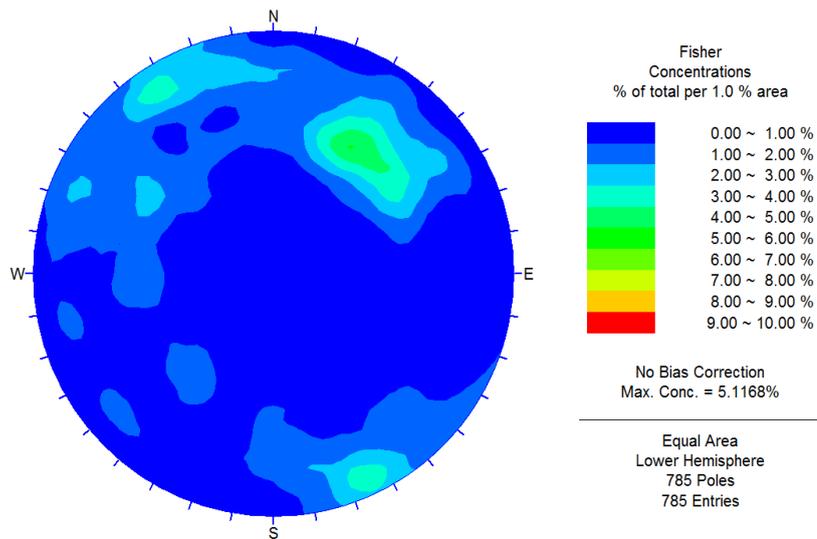
**Figura 9. Veta 658 - Diagrama estereográfico de contornos del compuesto de discontinuidades**

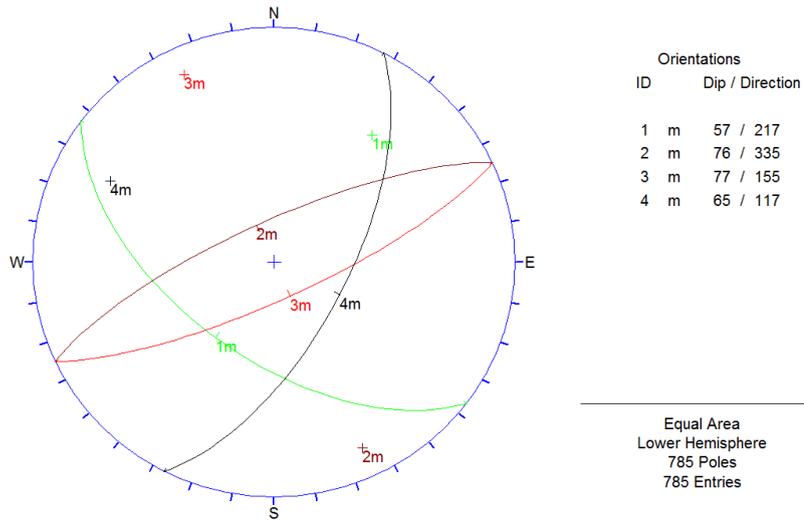
**Figura 10. Diagrama estereográfico de planos principales del compuesto de discontinuidades**

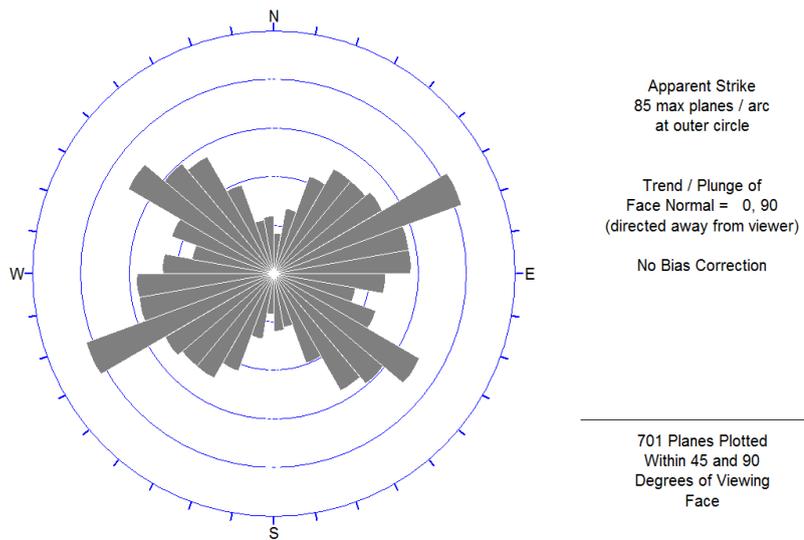
**Figura 11. Diagrama de roseta del compuesto de discontinuidades**

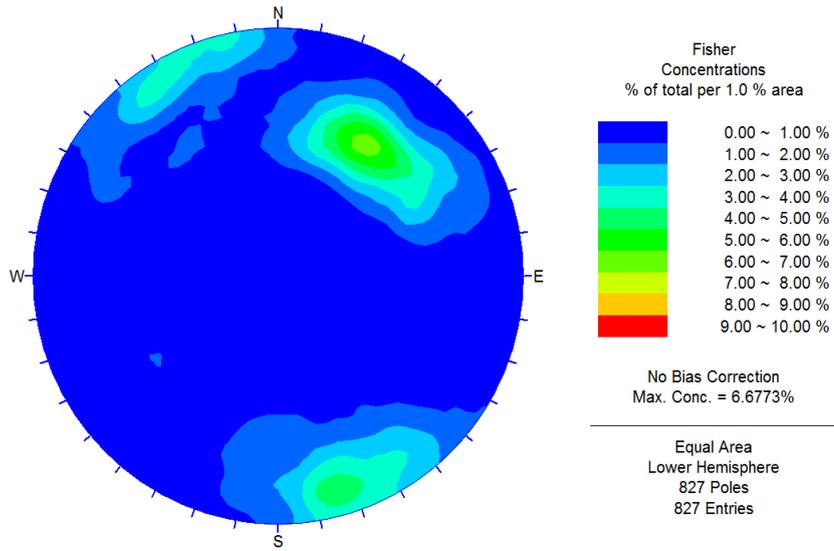
**Figura 12. Diagrama estereográfico de contornos del compuesto de discontinuidades**

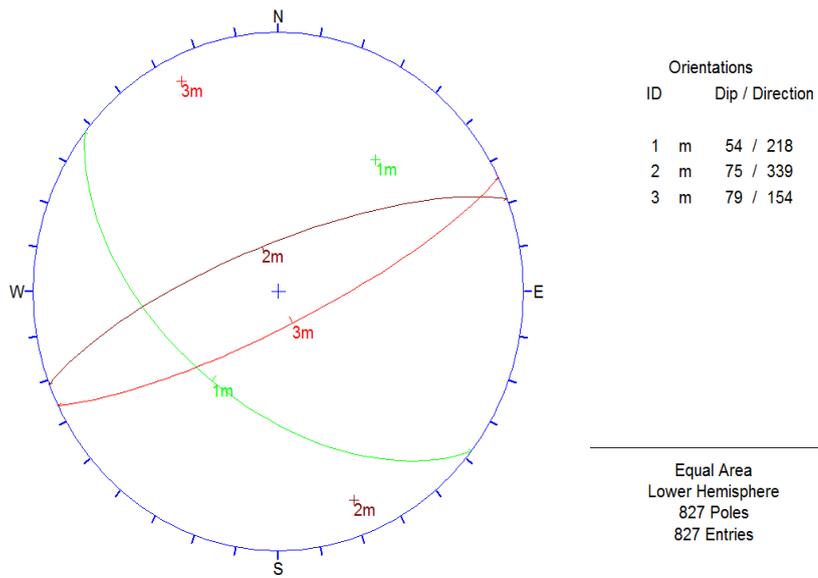
**Figura 13. Diagrama estereográfico de planos principales del compuesto de discontinuidades**

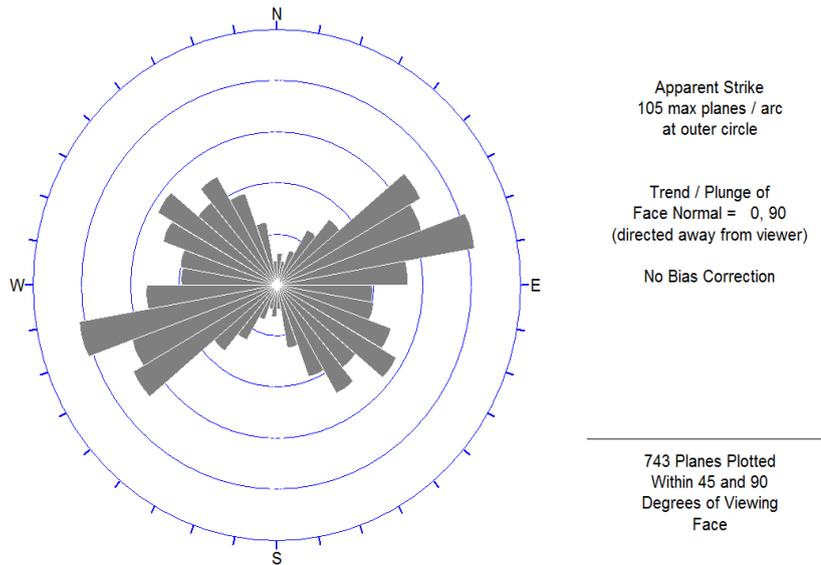
**Figura 14. Diagrama de roseta del compuesto de discontinuidades**

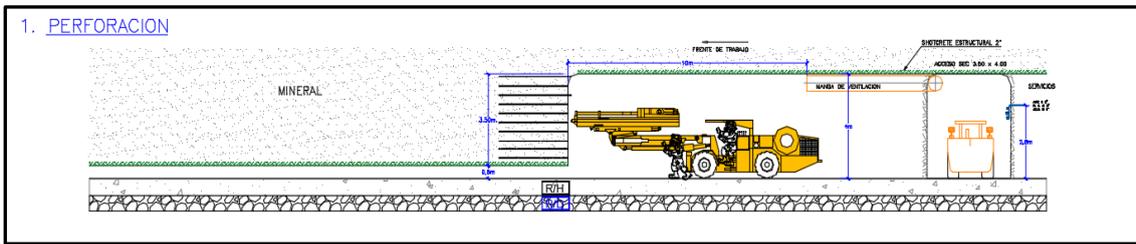
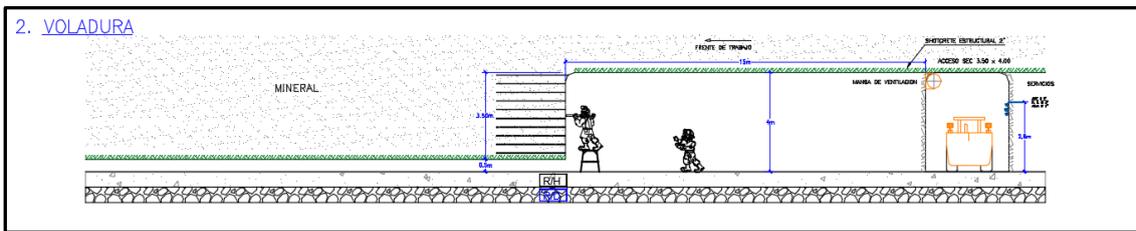
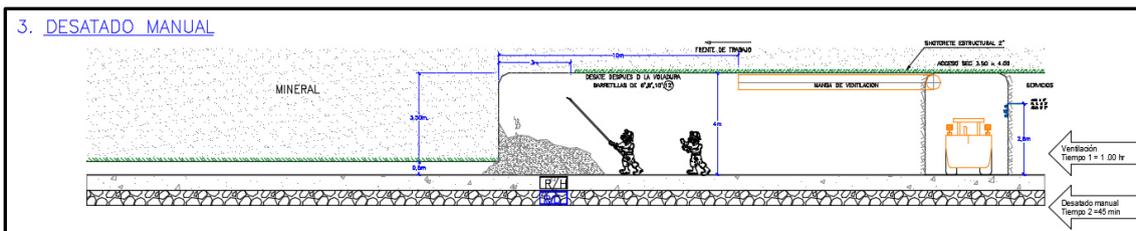
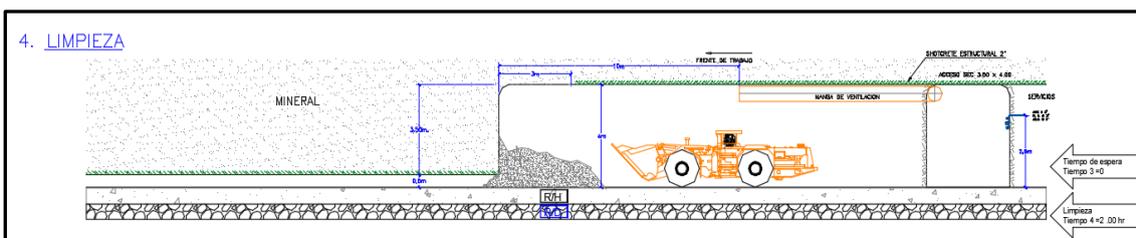
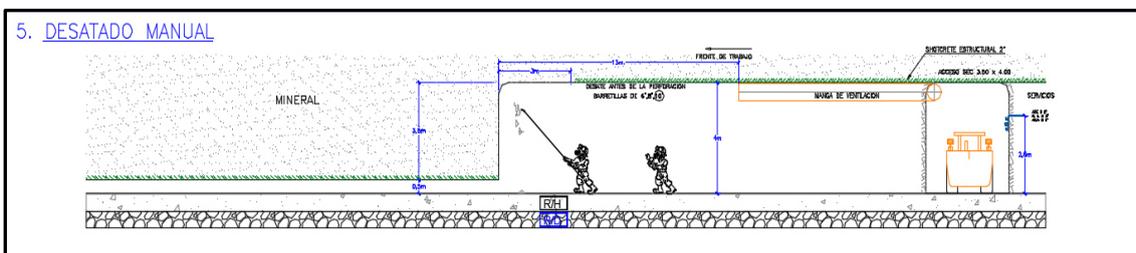
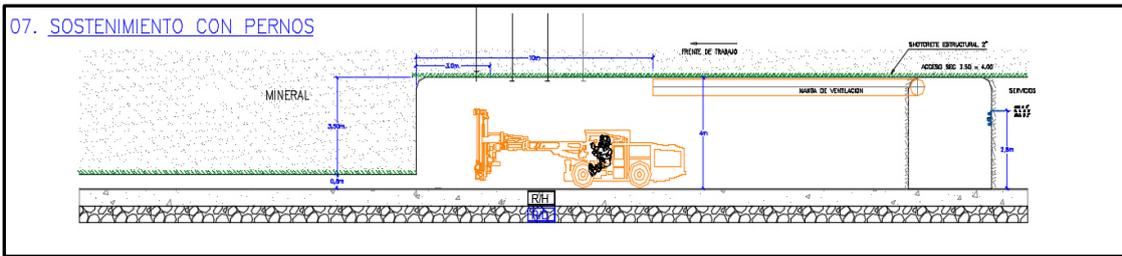
**Figura N. 15 Ciclo Minado De Over Cut and Fill (Breasting)**

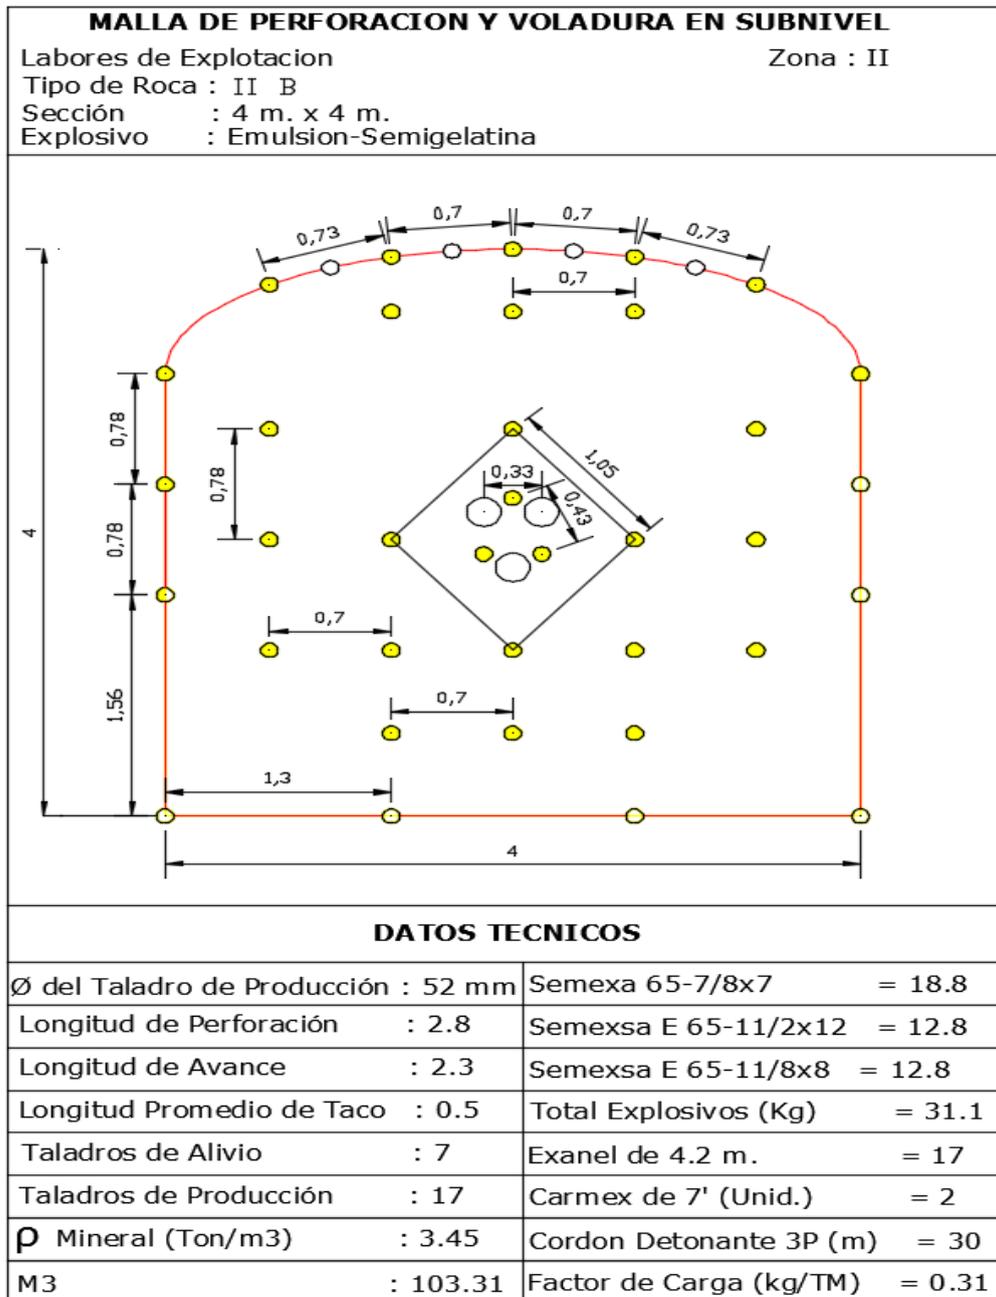
**Figura 16. Mallas de perforación - breasting**

**Perforación *over cut and fill (breasting)*:** la perforación se realiza en sentido horizontal paralelo a la cara libre con Jumbo electrohidráulico de uno y dos brazos con broca de 52 mm y barra de 14 pies, siendo la perforación efectiva 12 pies; la altura del frente a perforar es de 4 metros que, sumados a la cara libre (0.5 metros) da como resultado una altura total de labor de 4.5 metros, el ancho mínimo es de 3.8 metros para anchos de veta menores a esta dimensión. (7)

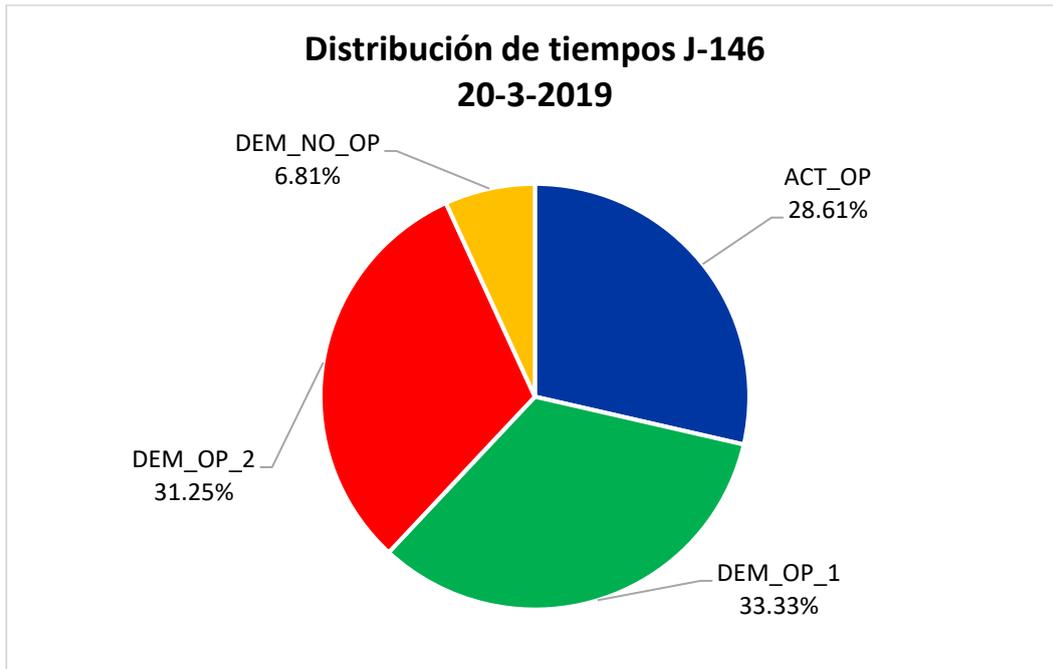
**Figura 17. Distribución de tiempos J-146 Boomer S1D – 20-3-2019**

Se tiene un tiempo total empleado trabajado del equipo *jumbo Boomer* S1D de 12 horas

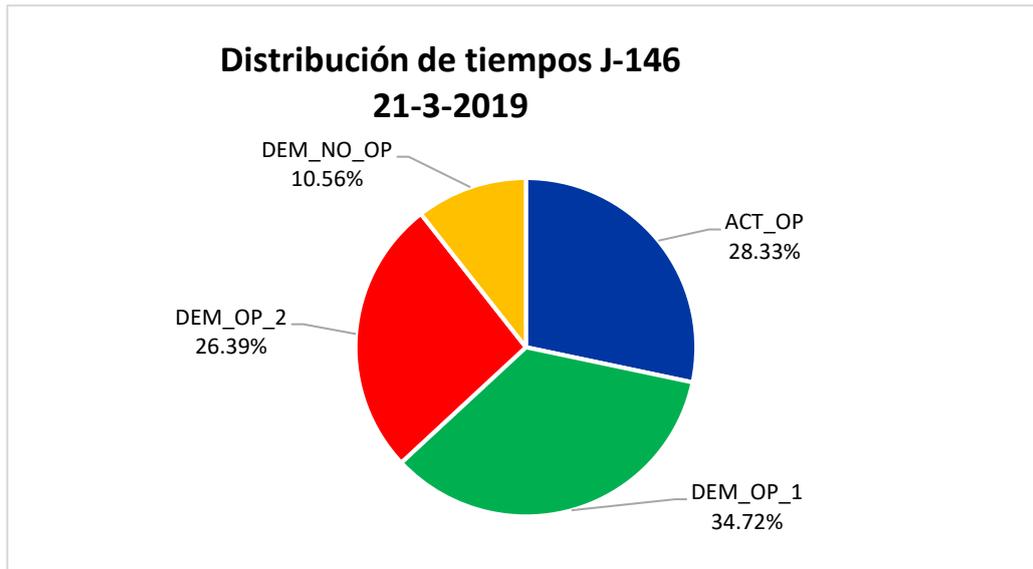
**Figura 18. Distribución de tiempos J-146 Boomer S1D – 21-3-2019**

Se tiene un tiempo total empleado y trabajado del equipo *jumbo Boomer S1D* de 12 horas.

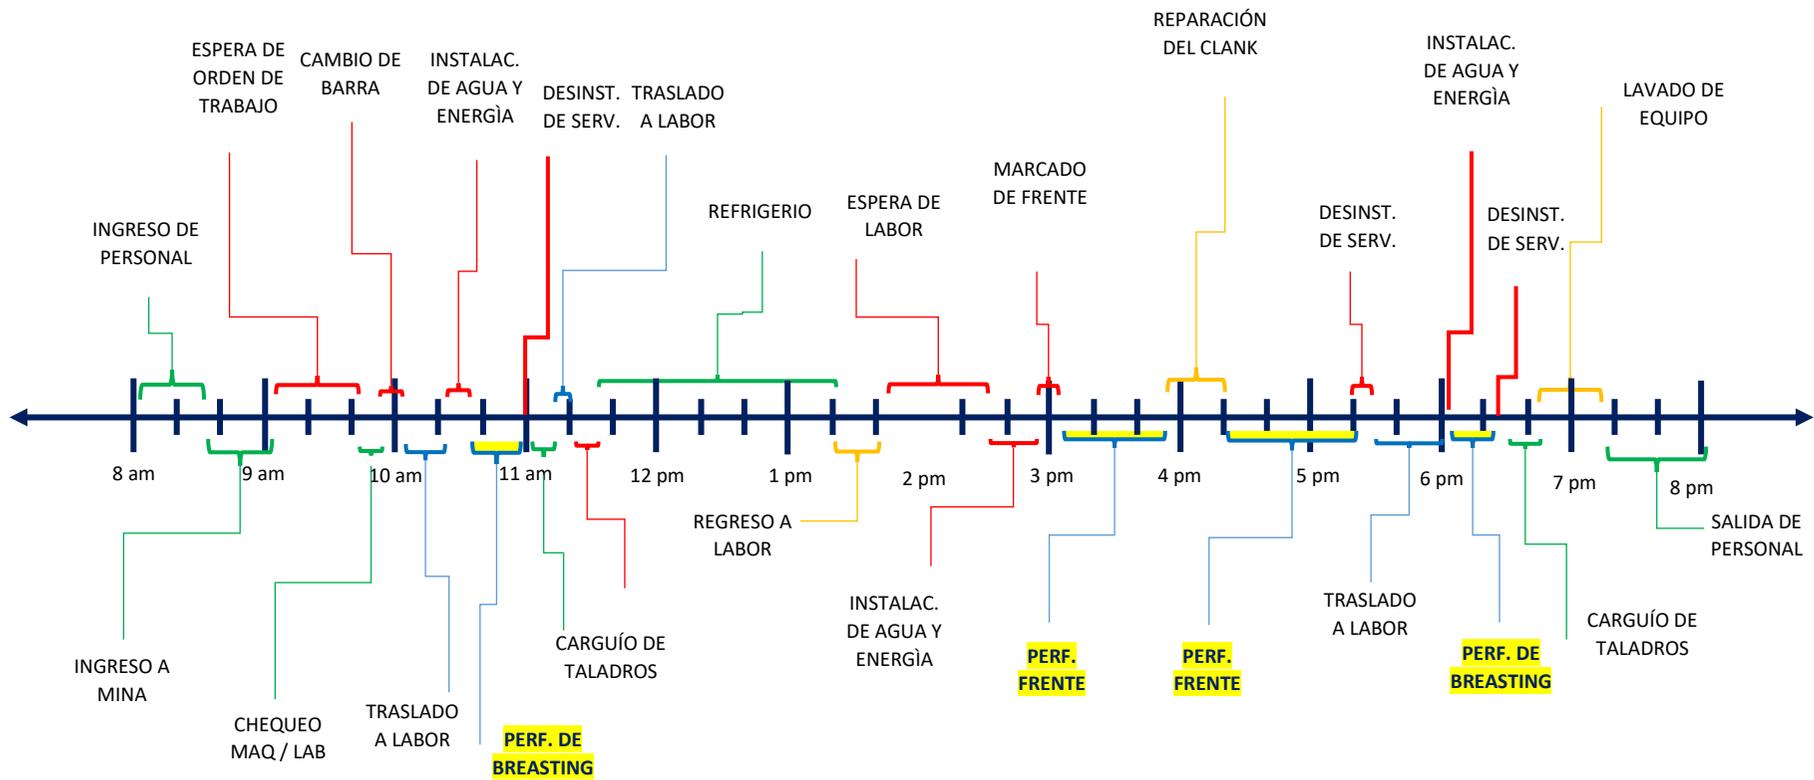
En la siguiente figura se presenta la línea de seguimiento de la perforación con el equipo jumbo modelo *Boomer S1D* de todas las actividades desde el inicio al final.

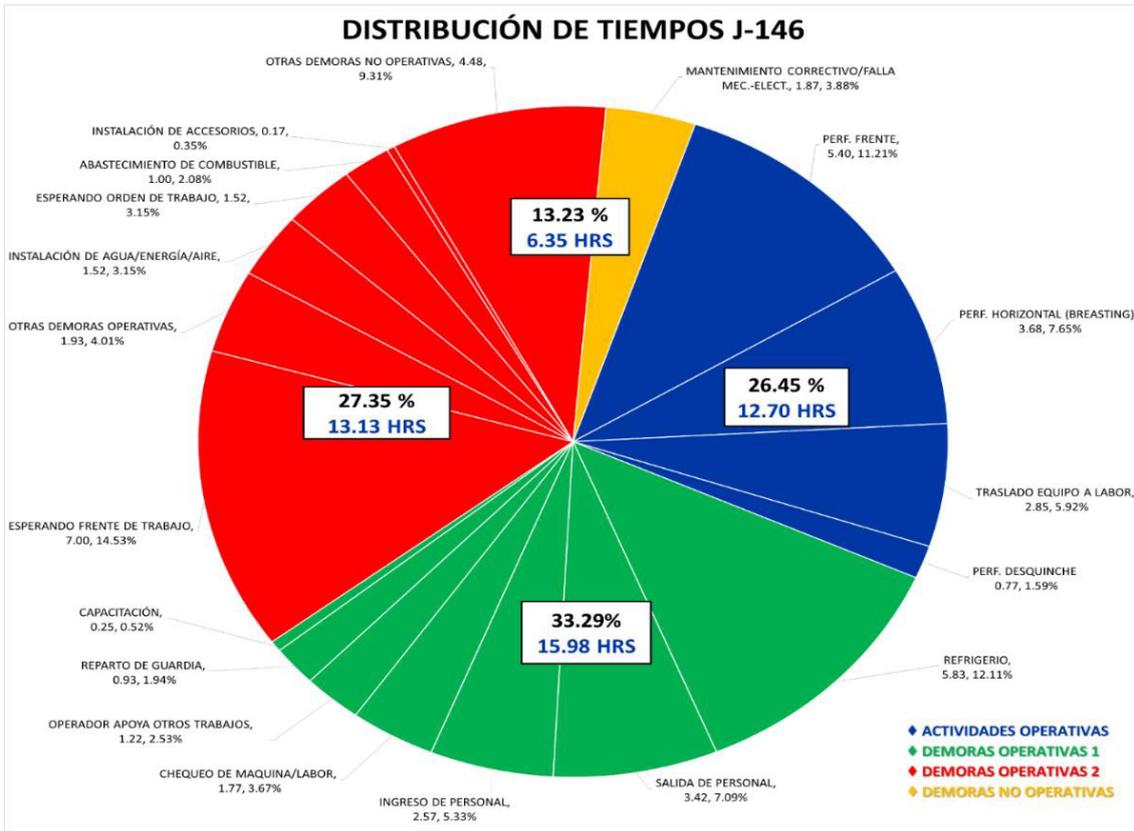
**Figura 22. Distribución de tiempos J-146 Boomer S1D del 20 al 24 de marzo – guardia día**

Se tiene un tiempo total empleado y trabajado del equipo *jumbo Boomer* S1D de 48 horas.

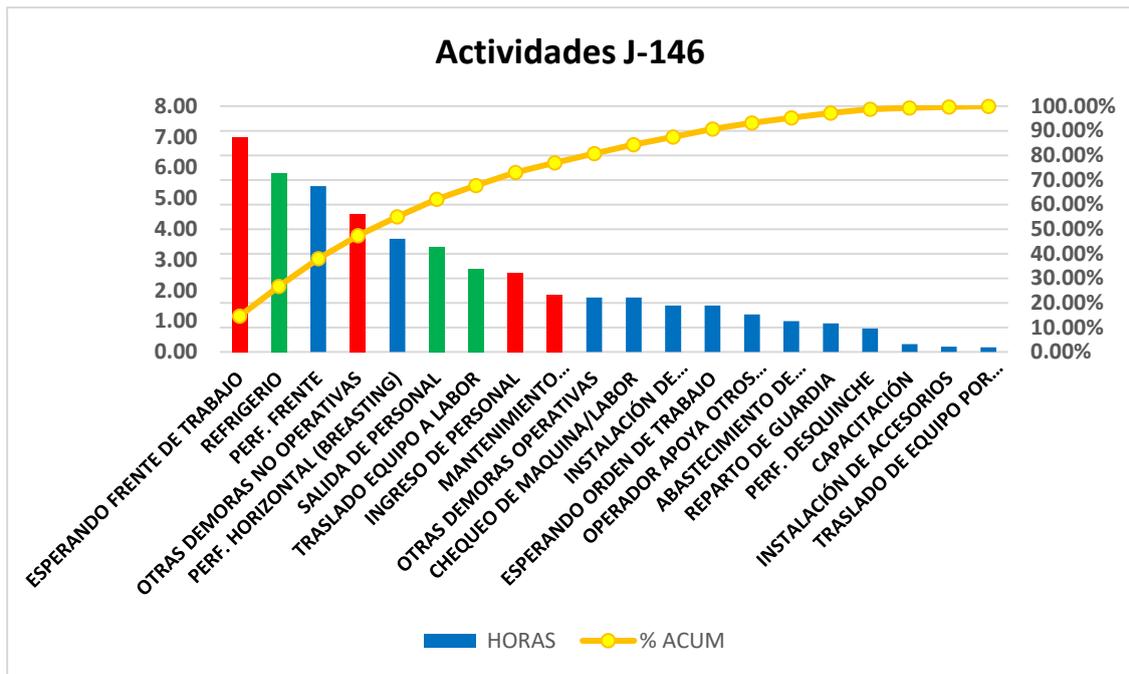
Figura 23. Actividad J – 146 clasificado como otras demoras

En este diagrama se observa que el mayor tiempo que dedicó este equipo fue a la espera de frente de trabajo, seguido por el refrigerio que tomó un poco más de lo normal y luego recién viene lo que es una actividad netamente operativa, como lo es la perforación de frentes. Se observa que hay otras demoras operativas, lo cual depende muchas veces del criterio del operador, pero de lo que se ha clasificado como otras demoras más adelante se encontrará el detalle.

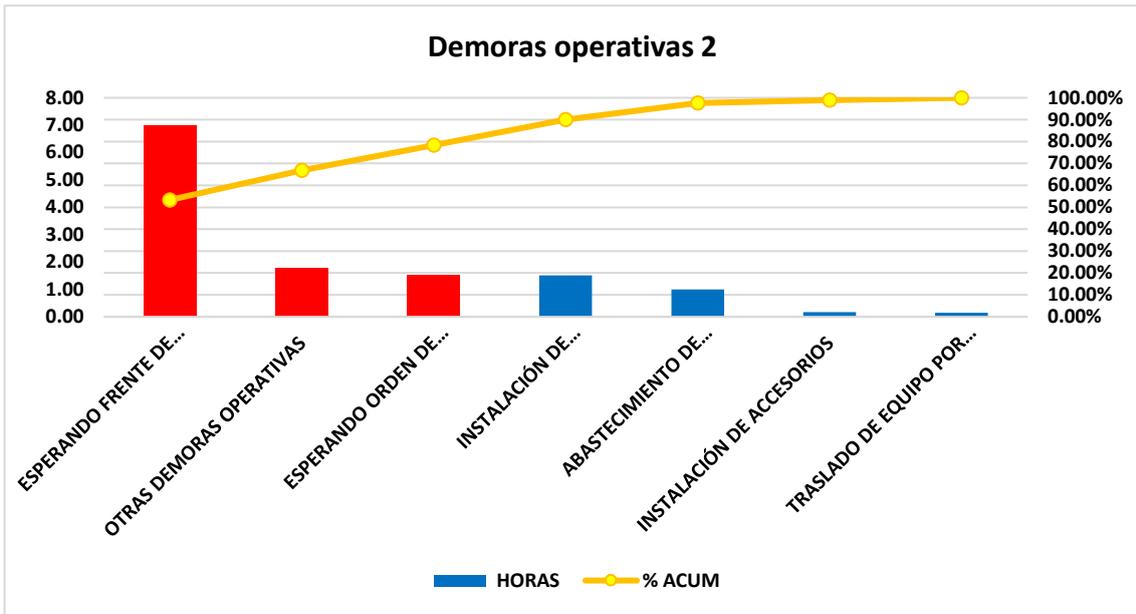
Figura 24. Diagrama de barras análisis de demoras operativas 2 - J-146

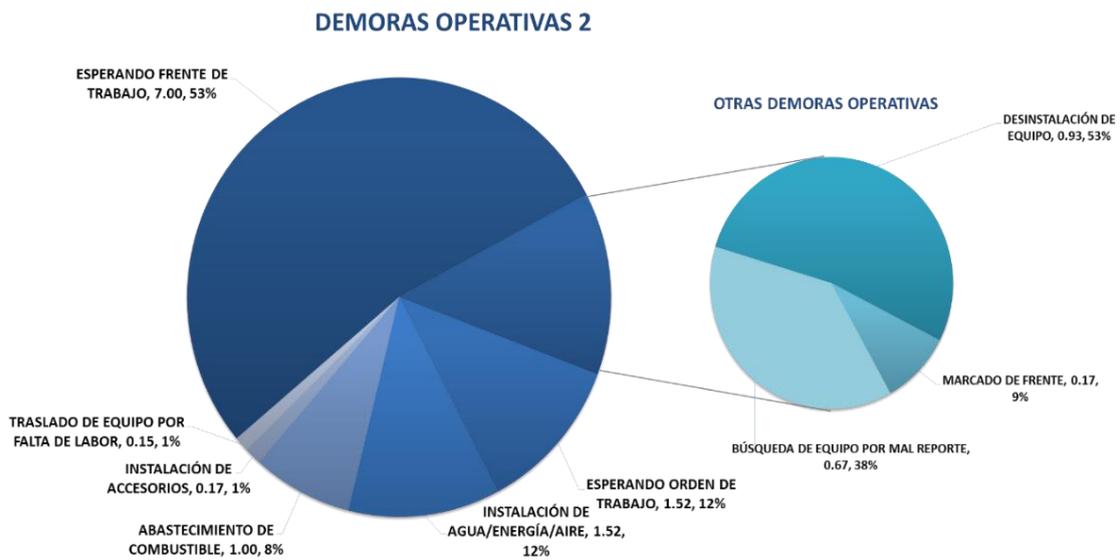
Figura 25. Diagrama de circulación, análisis de demoras operativas 2 - J-146

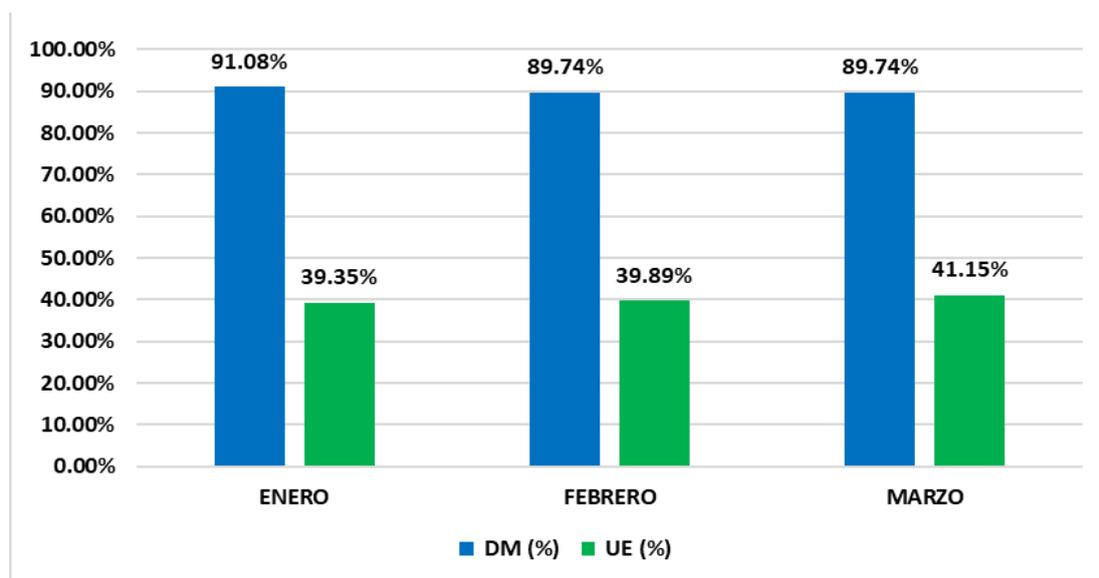
*Figura 27. Disponibilidad mecánica y unidad efectiva de los jumbos 2019*

Se aprecia que en comparación con el trimestre del año anterior hay una mejora notable en cuanto a la disponibilidad y utilización. Por otro lado, cabe resaltar que la tendencia denota que seguirá en aumento la utilización de los jumbos indistintamente de su ECM.

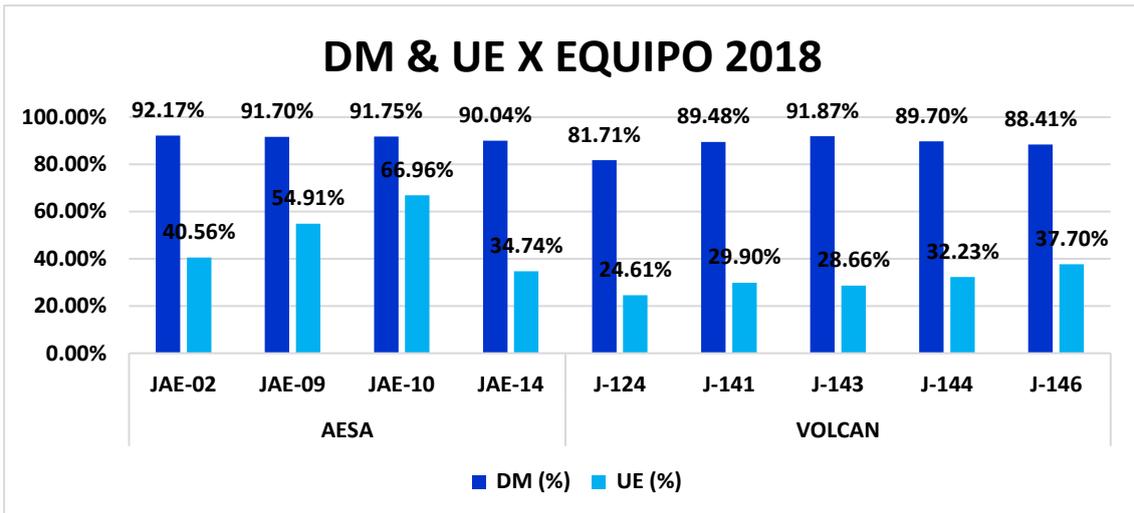
**Figura 30. Disponibilidad mecánica y unidad efectiva por equipo de la empresa AESA y Volcan**

**Interpretación:** al mes de marzo se encuentra que la disponibilidad de los equipos de la compañía se ha incrementado en un 5%, sin embargo, la utilización efectiva de los mismos se ha reducido en promedio en 1%.

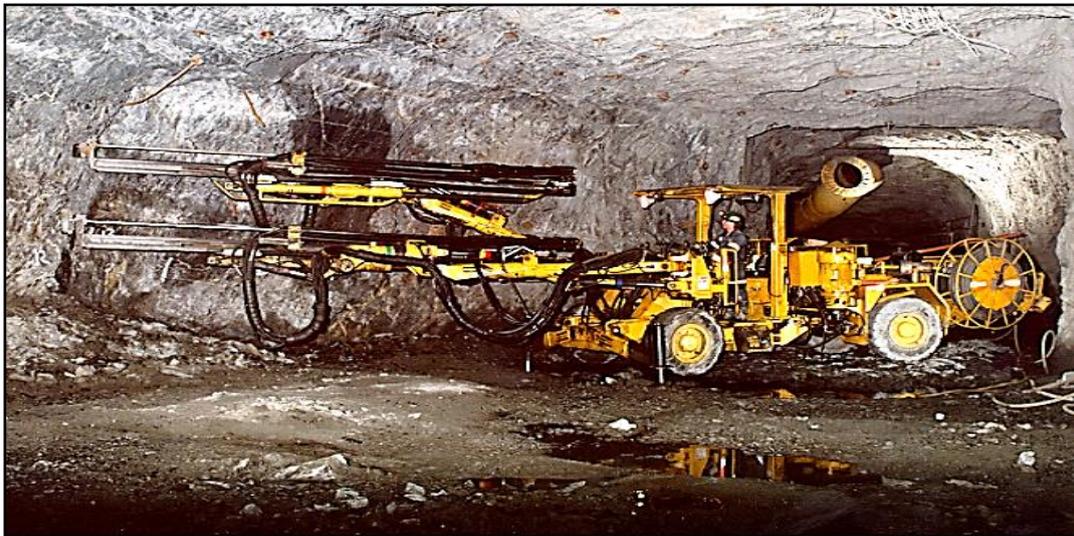
Figura 41. Perforación en frente, método Tophammer

La técnica de perforación y voladura se basa en la ejecución de perforaciones en la roca, donde posteriormente, se colocarán explosivos que, mediante su detonación, transmiten la energía necesaria para la fragmentación del macizo rocoso a explotar.

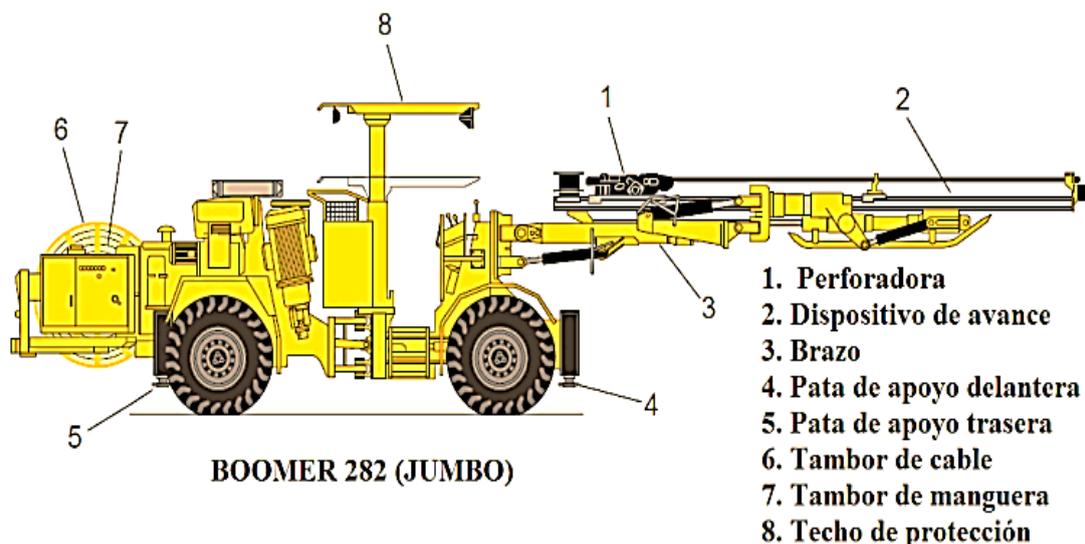
Figura 42. Equipo de perforación Boomer 282

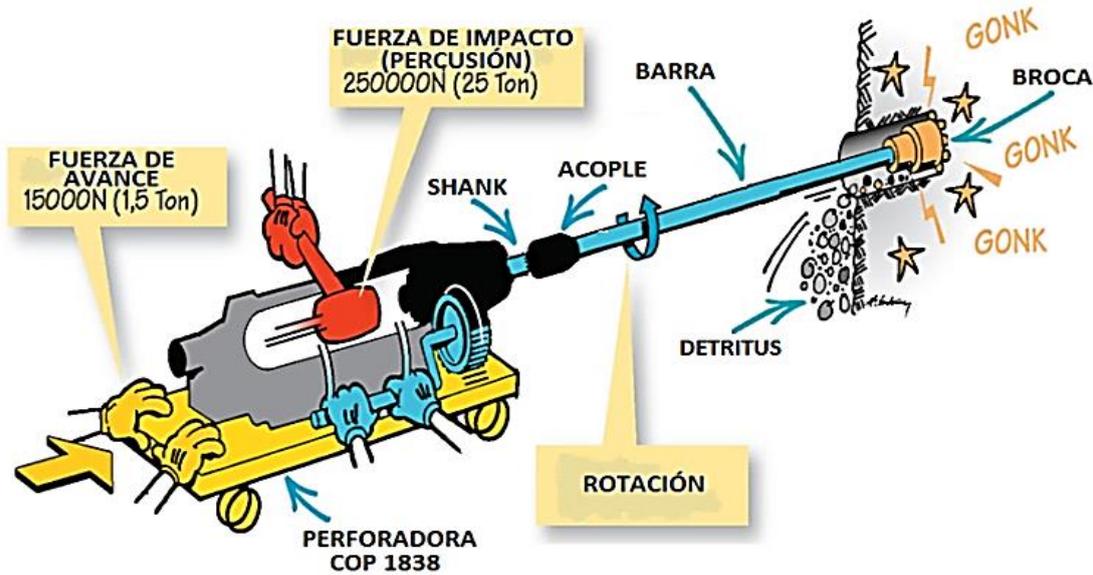
Figura 43. Principio de perforación Tophammer

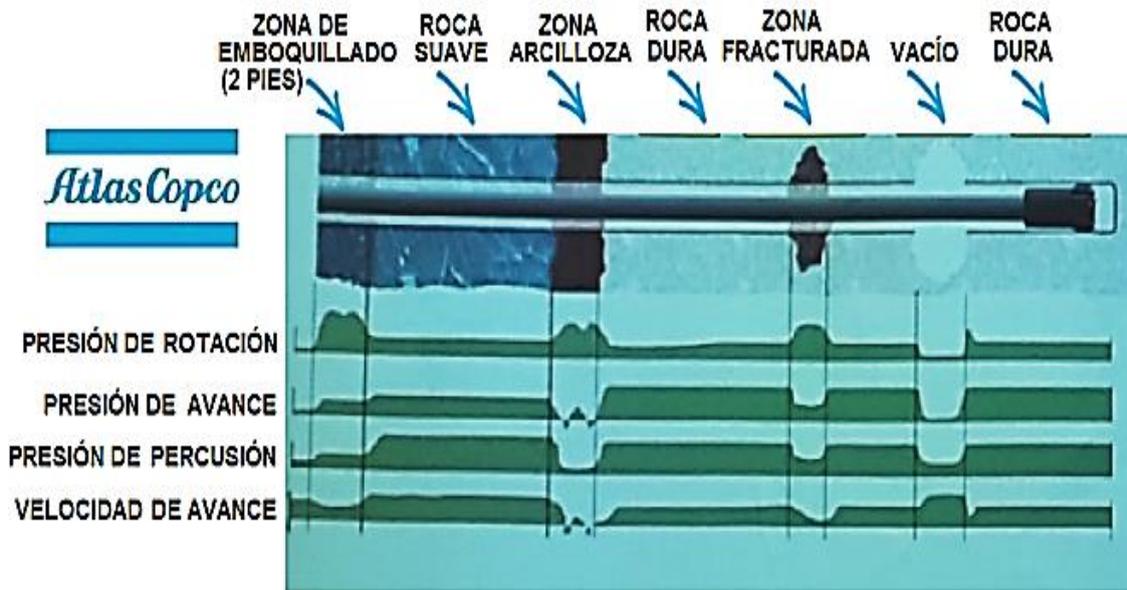
Figura 45. Comportamiento de la perforación en relación al tipo de terreno

Cuando el manómetro oscila por encima de los 50 bar, indica que hay presencia de grietas o roca fracturada y cuando sobrepasa los 75 bar, se activa automáticamente el sistema antiatasque RPCF (Avance Controlado por Presión de Rotación), la presión de avance se reducirá gradualmente lo necesario para evitar el atasco del tren de perforación en el frente. Si la presión de rotación sigue incrementándose, el avance cambiará de sentido y la perforadora se situará en retorno.

Si fuese el caso que el operador identifica la presencia de roca fracturada; debe cambiar los parámetros de perforación inmediatamente ya que se necesita menos energía para la perforación, se debe reducir la presión de percusión y avance (a presiones de emboquillado) hasta estar seguro de haber sobrepasado el terreno fracturado, esto ayudará a evitar problemas de atascos del tren de perforación en el frente.

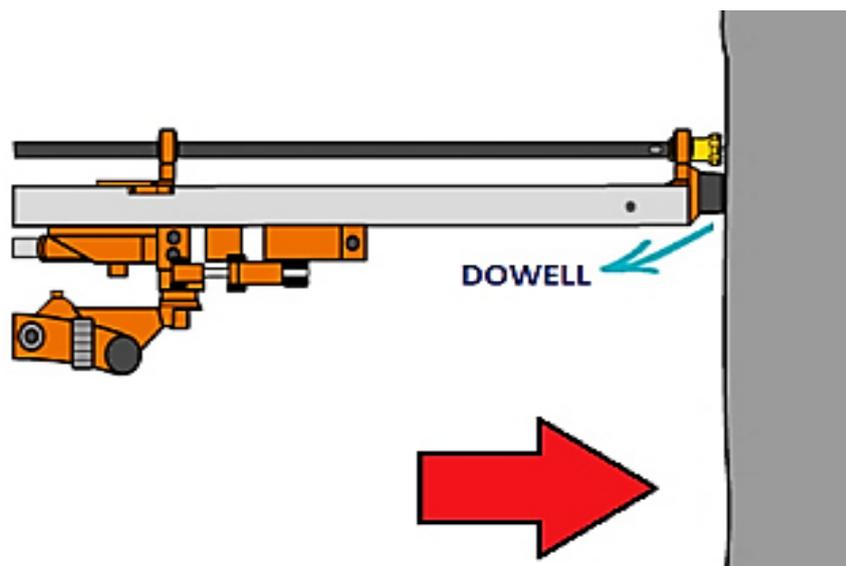
Figura 46. Posicionamiento de brazo en el frente

Para iniciar la perforación de emboquillado se debe posicionar y alinear el brazo en forma perpendicular (90°) contra el punto de perforación (roca).

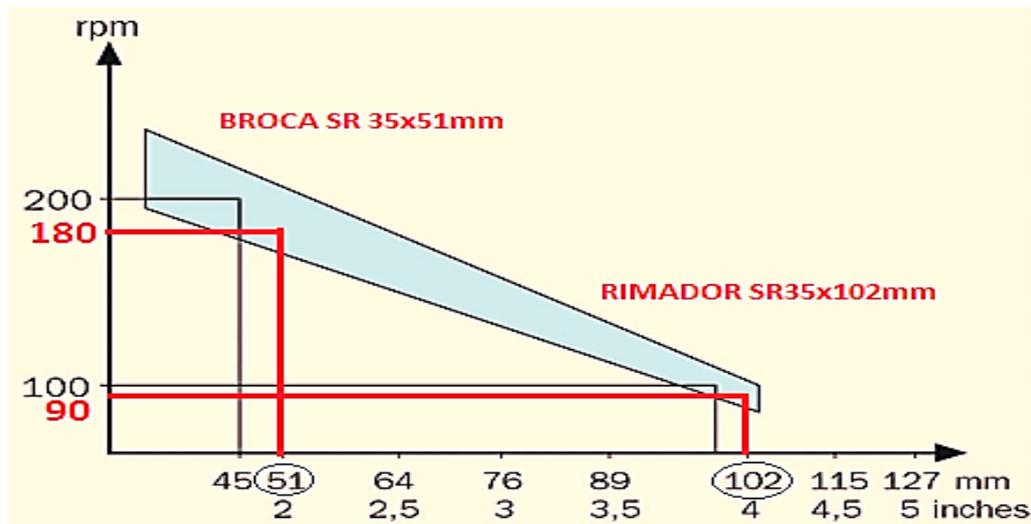
Figura 47. Velocidad de rotación (rpm) en función del diámetro de broca

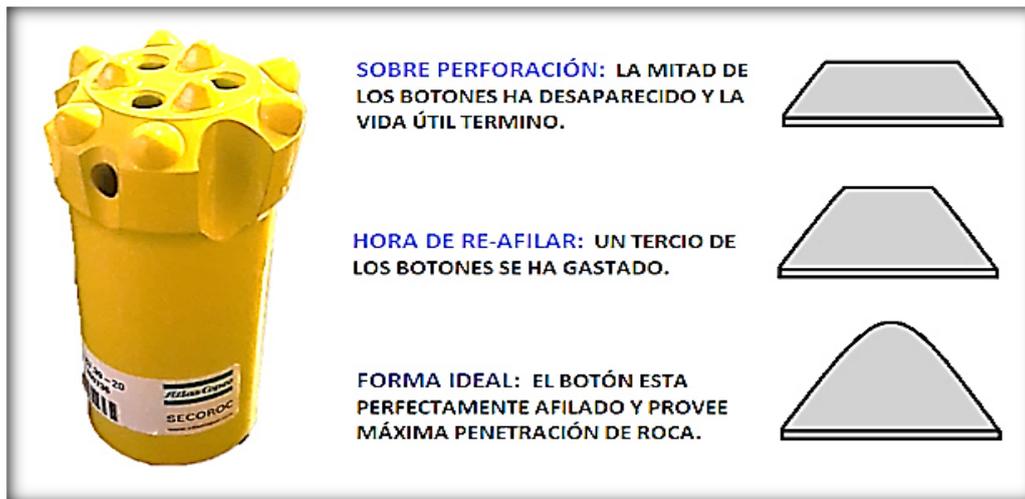
**Figura 48. Manteniéndolas en forma, broca de botones balísticos**

Las brocas deben ser reafiladas cada 60 metros perforados (15 taladros), esto mejora la velocidad de perforación y mantiene la eficiencia del trabajo. Si las brocas son gastadas sistemáticamente (sobreperforadas), la penetración y la eficiencia total decrecen.

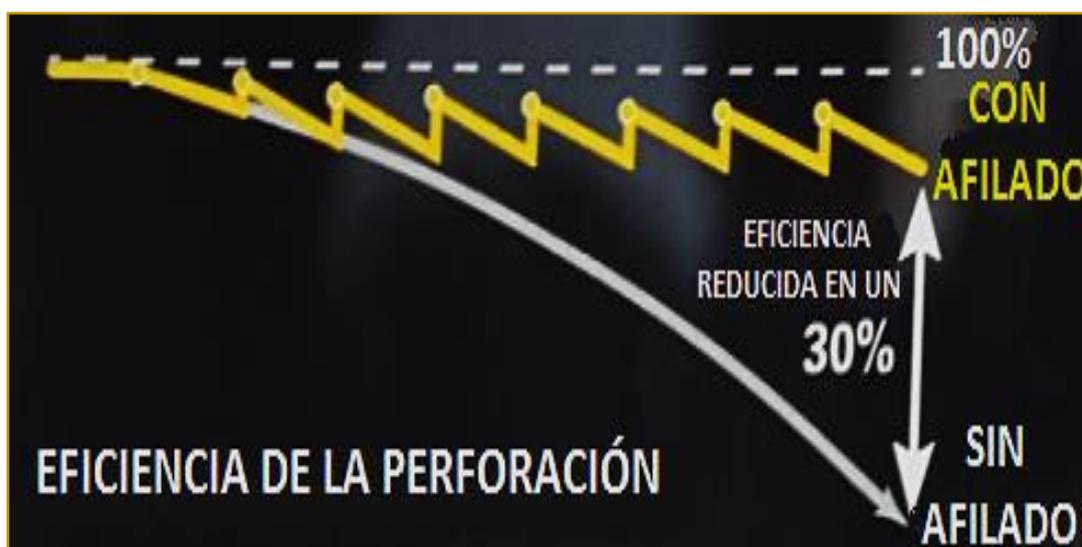
**Figura 49. Eficiencia de la perforación con el afilado de brocas**

El operador debe monitorear constantemente el desgaste de los insertos de la broca. Es válido señalar aquí que una broca desgastada reduce la fuerza de impacto en el fondo del taladro, lo que no solo afloja las juntas roscadas en el tren de perforación, sino que también genera excesivo calor y destruye las juntas roscadas. Además, a medida que los botones comienzan a gastarse, estos se aplanan y el tamaño del espacio usado para evacuar el detritus se reduce lo que dificulta su evacuación, esto genera daños en el tren de varillaje y retraso en la perforación. Finalmente, pero no menos importante, una broca gastada hace mucho más difícil perforar un taladro recto, y la rectitud es, por supuesto, esencial para voladuras y fragmentación óptima.
