Tesis

**Análisis de la vida útil de aceros de perforación para  
evaluar costos operativos en galerías Compañía Minera  
San Cristóbal S.A.A**

Juan Carlos Quito Matos  
Ratmi Babilonia Jaramillo

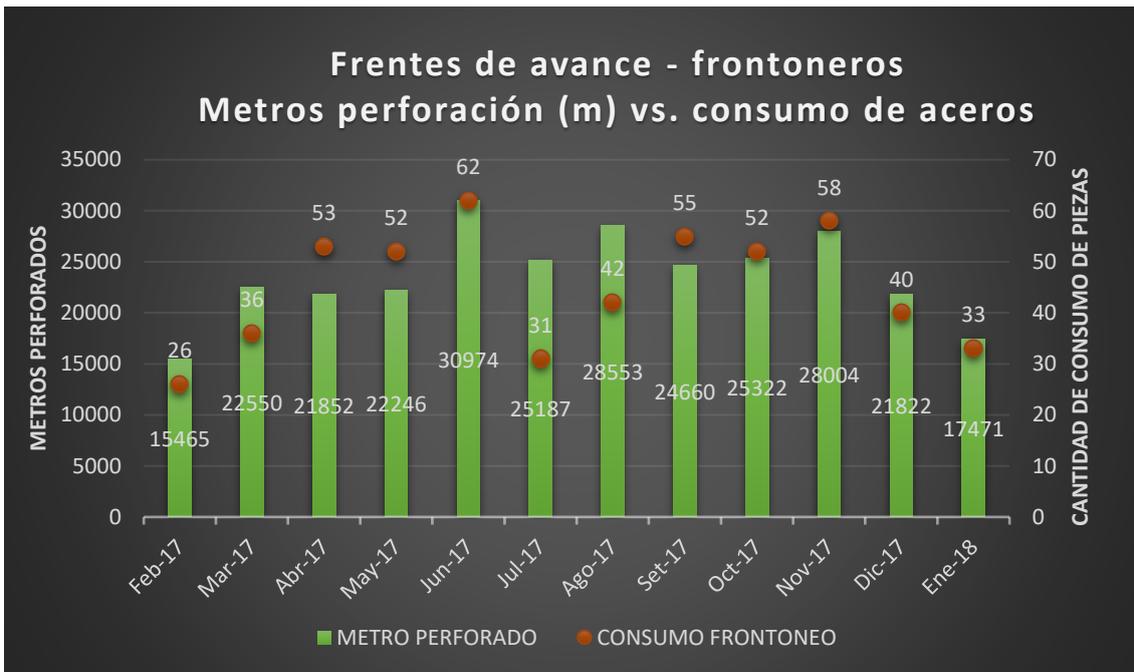
**Figura 51. Comparación de metros perforados en relación al consumo de piezas de perforación en 2017**

En la siguiente figura, en base al cuadro, se muestra la comparación de los metros perforados correspondiente a cada mes y el consumo de piezas que se tuvo de forma general en la columna de perforación de los frontoneros del año 2017.

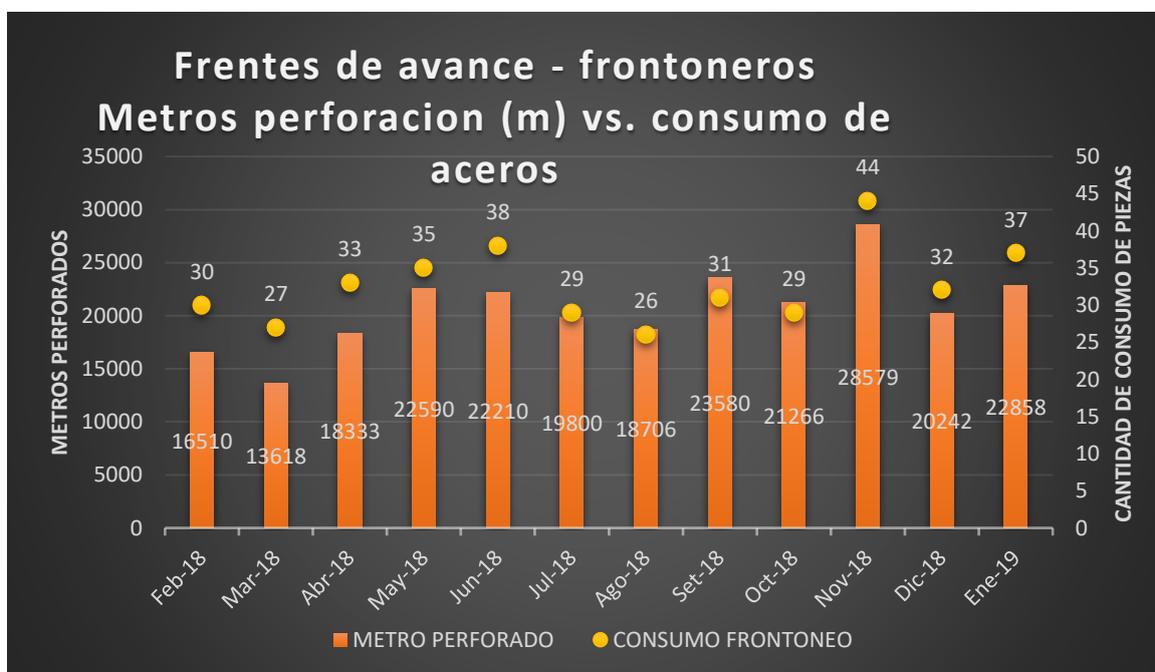
**Figura 52. Comparación de metros perforados en relación al consumo de piezas de perforación del año 2018**

En la siguiente figura, en base al cuadro, se muestra la comparación de los metros perforados correspondiente a cada mes y el consumo de piezas que se tuvo de forma general en la columna de perforación de los frontoneros del año 2018.

La optimización en el rendimiento de metros perforados respecto del 2017 y del 2018 es de 352 metros perforados. Producto de no evaluar la habilidad del operador del equipo, saber cuánto conoce el operador, sus regulaciones, experiencias; por el tipo de trabajo que realizan, por ejemplo: no es lo mismo realizar perforación de frentes y taladros largos, son muy diferentes y por lo tanto se debe conocer el trabajo, falta de control de paralelismo, presión de avance deficiente, mal emboquillado y percusión en alta.

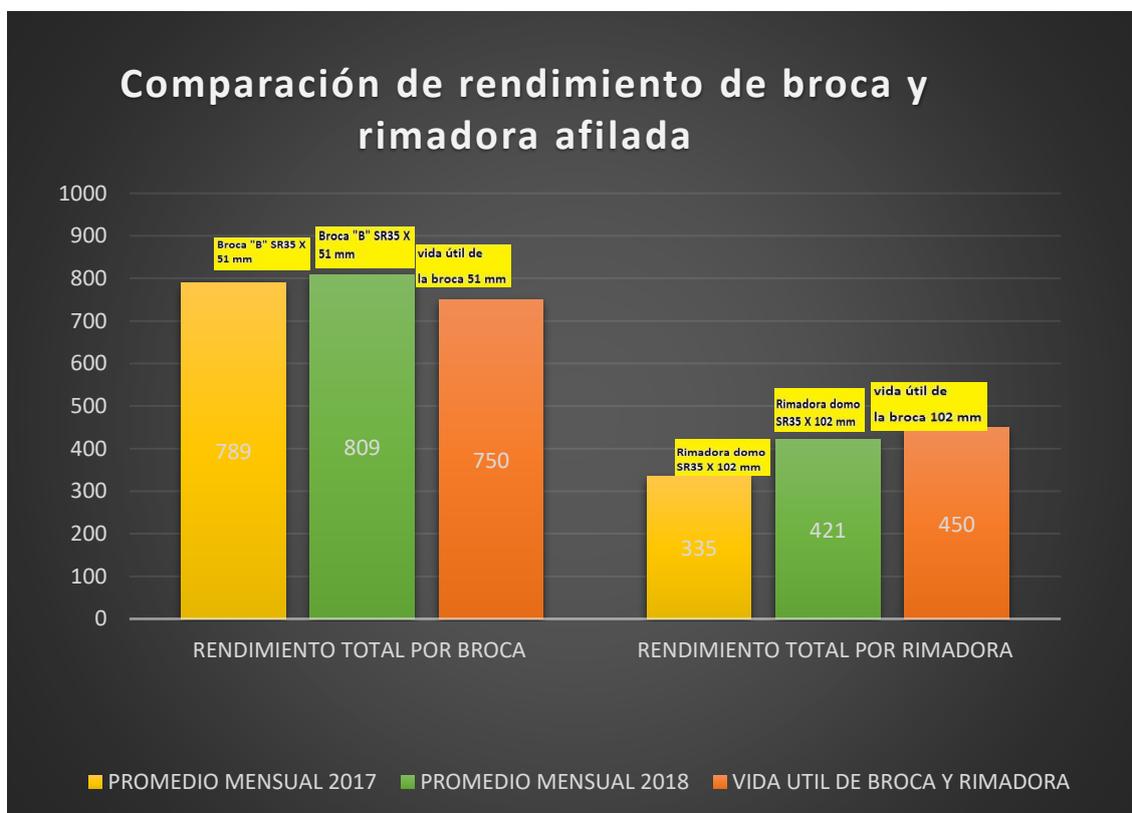
**Figura 55. Comparación de rendimientos de broca y rimadora del año 2017 y 2018**

En la siguiente figura se detalla el rendimiento promedio mensual por año de la broca "B" SR 35 X 51 mm y rimadora domo SR 35 X 102 mm comparado con la vida útil de la broca y rimadora.

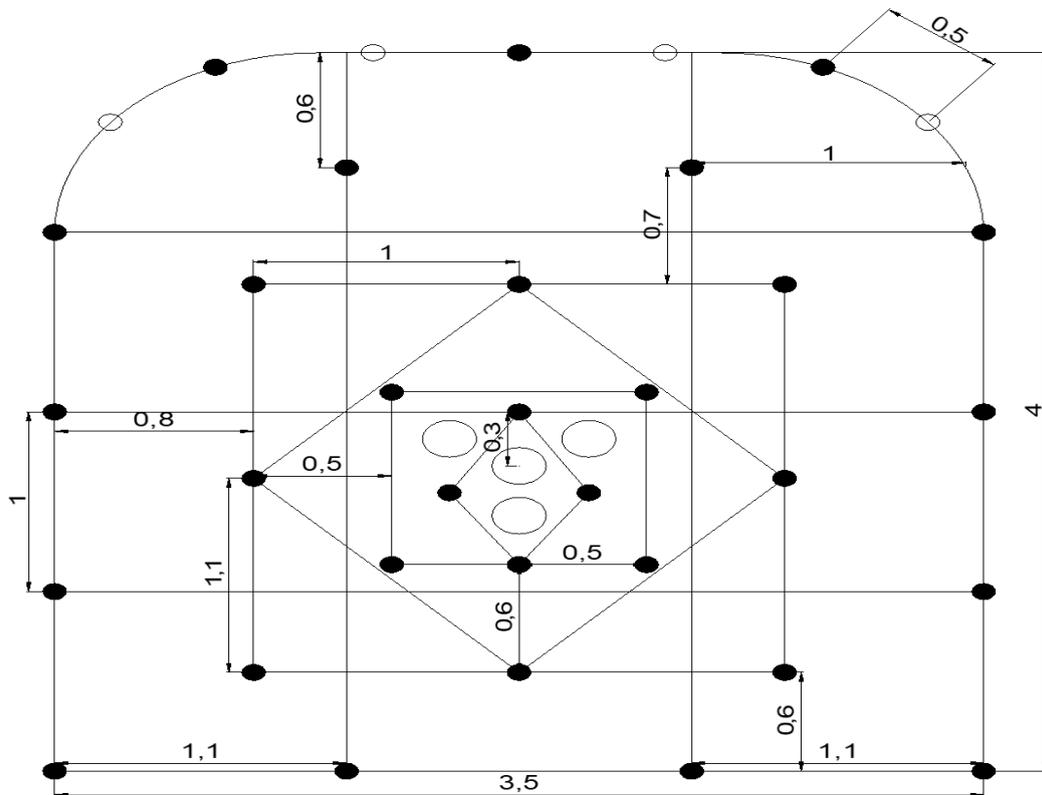
Figura 56. Diseño de malla de perforación para los frentes de avance, nivel 1120 Labor SP 6 de la zona alta

En la siguiente figura se muestra el diseño de malla por la unidad minera San Cristóbal, nivel 1120 Labor SP 6 de la zona alta, para los frentes de avance.

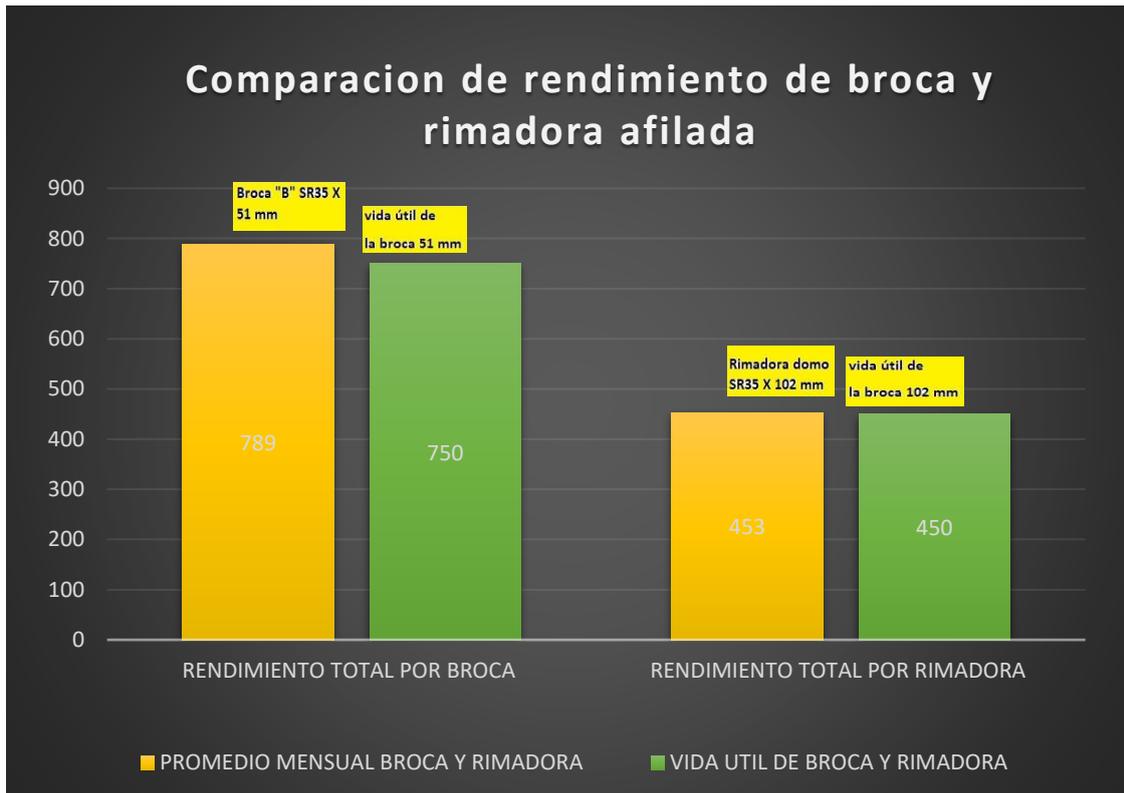
**Figura 57. Comparación de rendimientos de broca y rimadora del nivel 1120 Labor SP 6 de la zona alta 2018**

En la siguiente figura se detalla el rendimiento promedio mensual por año de la broca SR 35 X 51 mm y rimadora domo SR 35 X 102 mm comparado con la vida útil de la broca y rimadora.

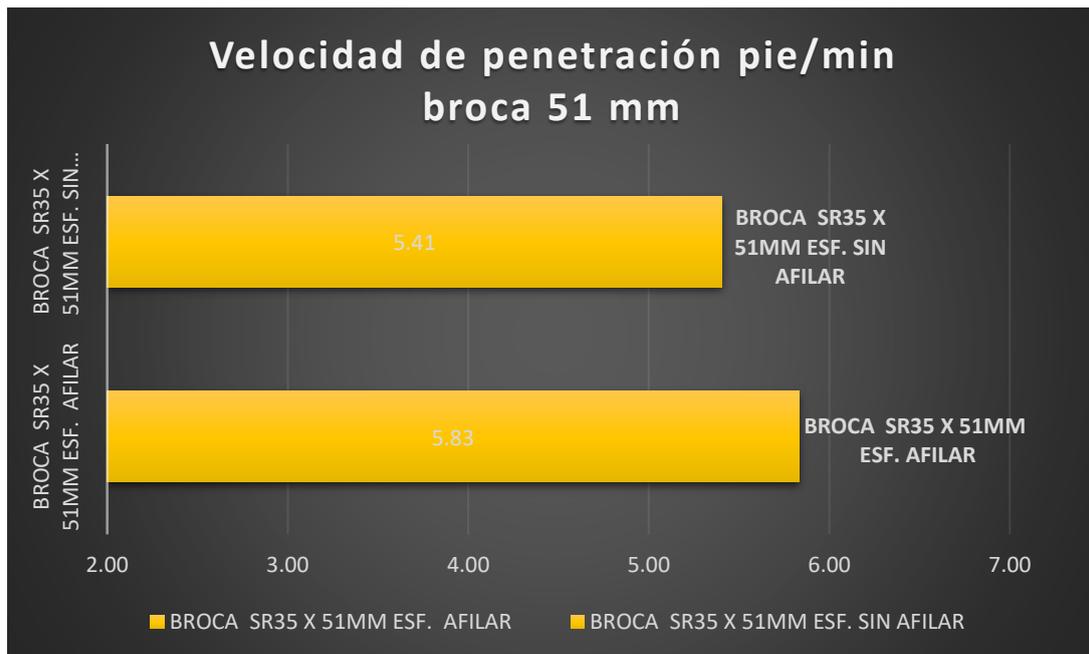
**Figura 58. Velocidad de penetración pie/min broca 51 mm – nivel 1120 labor SP 6 de la zona alta**

En la siguiente figura se muestra la velocidad de penetración pie/min para un taladro con una broca de 51 mm.

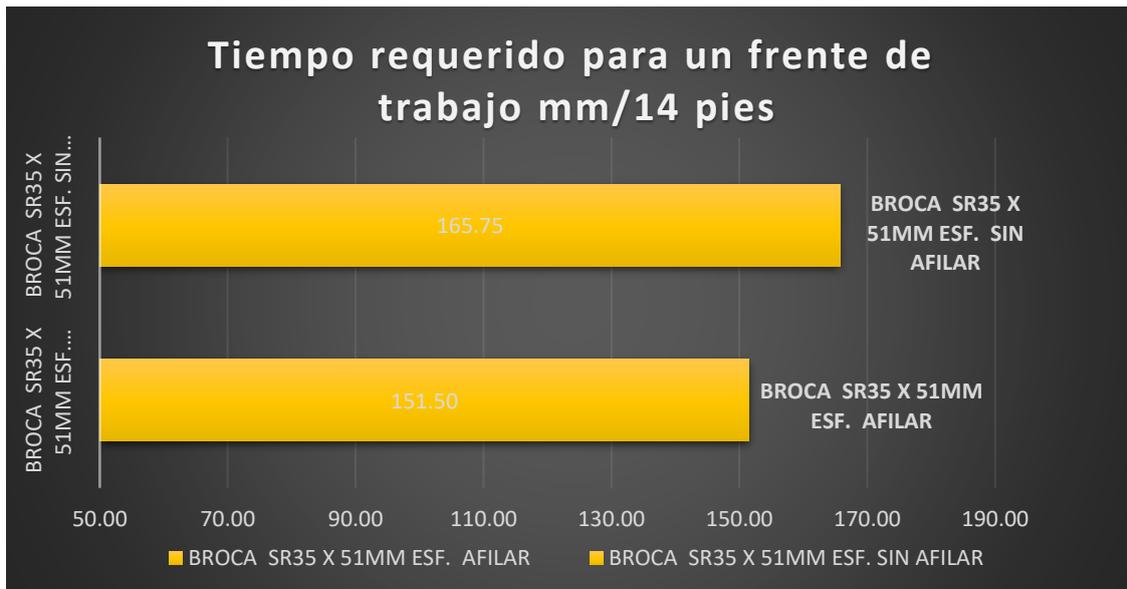
**Figura 59.** Tiempo requerido para 45 taladros de 14 pies broca 51 mm – nivel 1120 labor SP 6 de la zona alta

En la siguiente figura se muestra el tiempo requerido para frentes de avance con una barra de 14 pies de longitud.

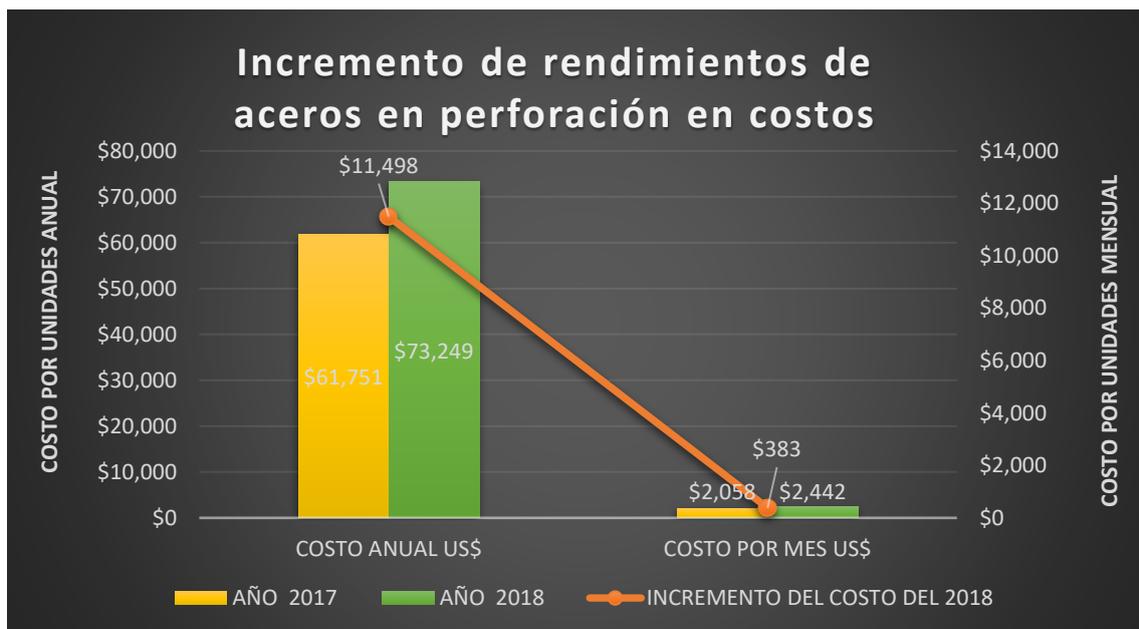
**Figura 60. Comparación del incremento de rendimiento en costos anual y mensual del equipo jumbo Boomer S1D**

En la siguiente figura se muestra la comparación del incremento de rendimiento en costos de aceros de perforación del año 2017 y 2018 en relación a cuánto asciende por año y mes respecto al año 2018 del equipo Jumbo *Boomer S1D*.
