Escuela Académico Profesional de Ingeniería Civil

Tesis

**Análisis de las sesiones ICE para la reducción de  
latencia de respuesta en la gestión de consultas en  
el proyecto del Hospital Pedro Sánchez Meza  
Chupaca - Junín**

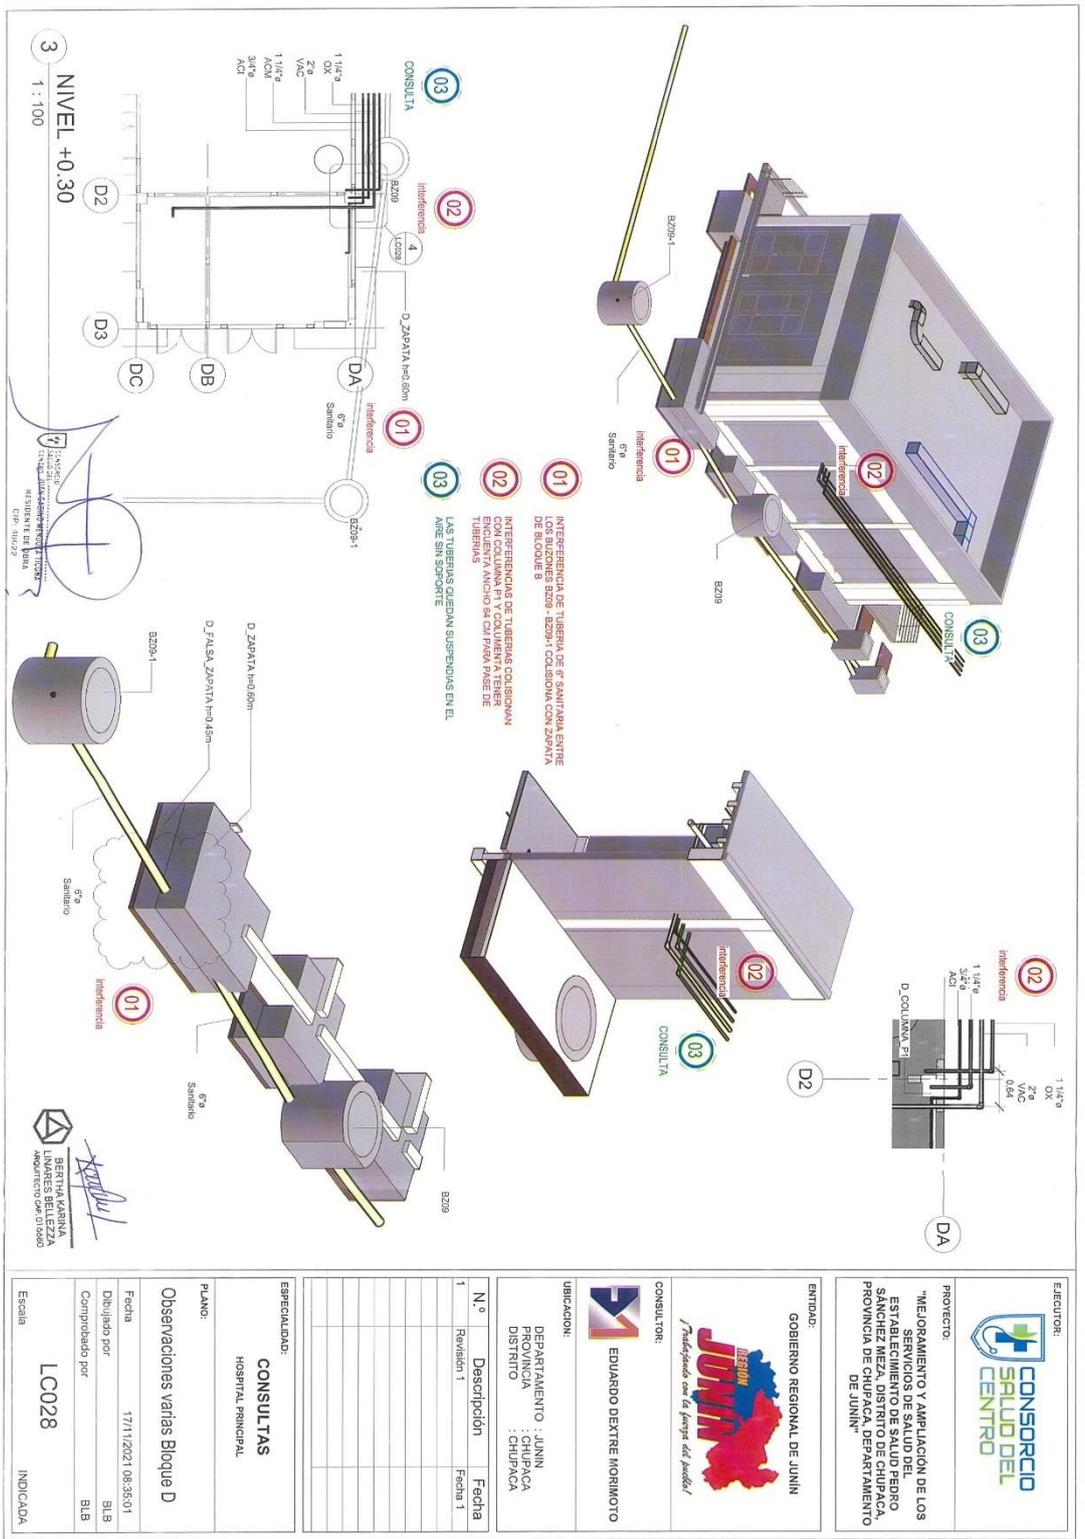
PLANO:  
 Observaciones varias Bloque D

SECTOR DE ANALISIS:		BLOQUE D		FECHA DE SESION:	
AREA BIM		AREA BIM		29/11/2021	
RESPONSABLE:		ROD. BERTHA LINARES BELLEZZA		ROD. BERTHA LINARES BELLEZZA	
EQUIPO BIM:		LUCIA CORONEL CASTROMONTE		LUCIA CORONEL CASTROMONTE	
DESCRIPCION DE CONSULTA		JHONATAN PAUCAR MORALES		JHONATAN PAUCAR MORALES	
ELABORA POR:	DISCIPLINA	SECTOR/AMBIENTE	PLANOS CAD	PLANOS BIM	DESCRIPCION DE CONSULTA
1	IIS- EST.	Exteriores bloque D	E02P- ISP29	LC028	INTERFERENCIA DE TUBERIA DE 6" SANITARIA ENTRE LOS BUZONES BZ09 - BZ09-1 COLISIONA CON ZAPATA DE BLOQUE B
2	IIMM-EST	Central de comprimido exterior	IM-07	LC028	INTERFERENCIAS DE TUBERIAS COLISIONAN CON COLUMNA P1 Y COLUMNA 1A TENER EN CUENTA ANCHO 64 CM PARA PASE DE TUBERIAS
3	IIMM	Central de comprimido exterior	IM-07	LC028	LAS TUBERIAS QUEDAN SUSPENDIDAS EN EL AIRE SIN SOPORTE
4	ESTRUCTURA	General	E02P	LC029	INCONGRUENCIA DE INFORMACION, VIGA DE CIMENTACION VC-1 INDICA MEDIDA DE 25x70cm (EN PLANTA), MIENTRAS QUE EN LAS VISTA DE CORTE 3-3 INDICA MEDIDA DE 25x70cm. DEFINIR MEDIDA

5	ESTRUCTURA	General	E02P	LC029	INCONGRUENCIA DE INFORMACION, VIGA DE CIMENTACION VC-2 INDICA MEDIDA DE 25x70cm (EN PLANTA), MIENTRAS QUE EN LAS VISTA DE CORTE 4-4 INDICA MEDIDA DE 25x60cm. DEFINIR MEDIDA
6	IIMM-EST	General	E02P	LC029	SUBE DUCTO ECG-1-02 (18"x14") 2550 CFM COLISIONA CON VIGA. DE IGUAL FORMA NO SE HA CONSIDERADO PASES PARA SUBIDAS DE DUCTOS

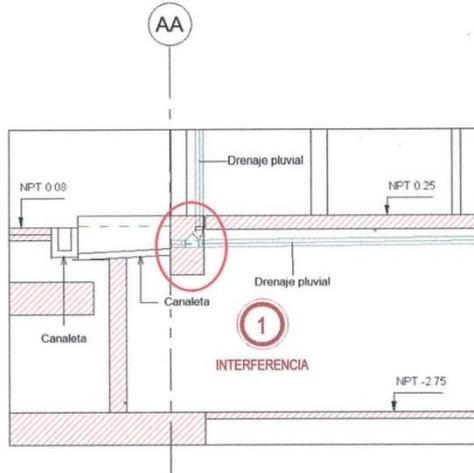
**1** Tuberías de drenaje pluvial provenientes de los pisos superiores colisionan con viga estructural en su recorrido hacia la canaleta exterior.

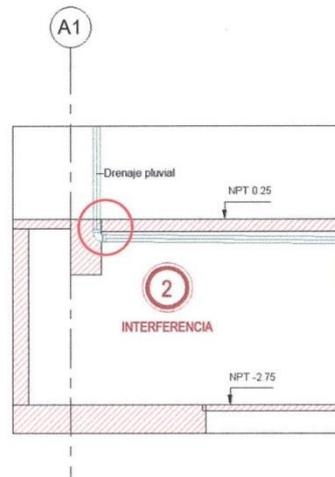
**2** Tubería de drenaje pluvial colisiona con viga estructural.  
Se sugiere desplazar, sin embargo, hay que tener en cuenta registro en el nivel +9.00.

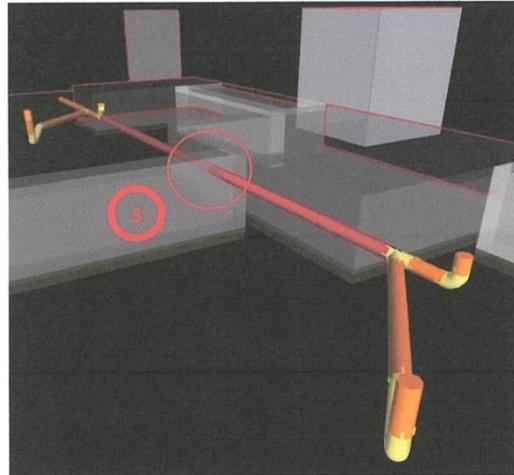
**3** Tubería de drenaje pluvial colisiona con viga de cimentación.

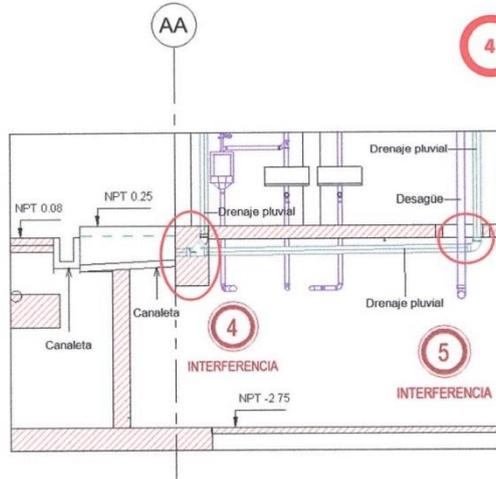
**4** Tuberías de drenaje pluvial provenientes de los pisos superiores colisionan con viga estructural en su recorrido hacia la canaleta exterior.

**5** Interferencia entre tubería de drenaje pluvial y tubería de desagüe.

Se sugiere evitar colisión con viga desplazando hacia el interior del ambiente, hay que tener en cuenta ubicación de aparatos sanitarios.

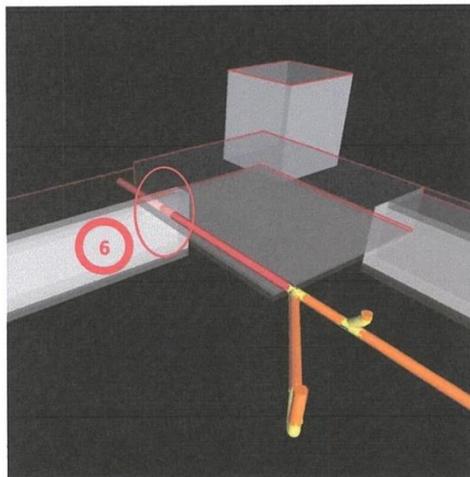
**6** Tubería de drenaje pluvial colisiona con viga de cimentación.

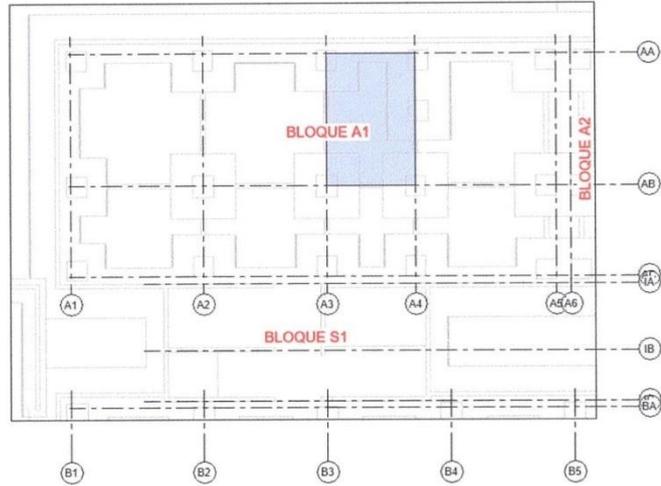
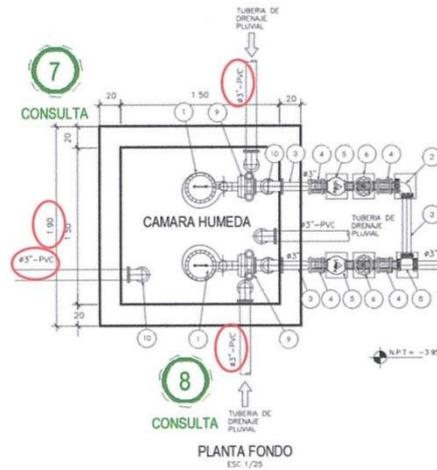
**7** Dimensiones de pozo sumidero número 1 difieren entre los planos de detalle de pozo sumidero y el de planta de drenaje pluvial en piso técnico.

**8** Diámetro de tuberías que ingresan al sumidero número 1 difieren entre los planos de detalle de drenaje pluvial y el de planta de drenaje pluvial.

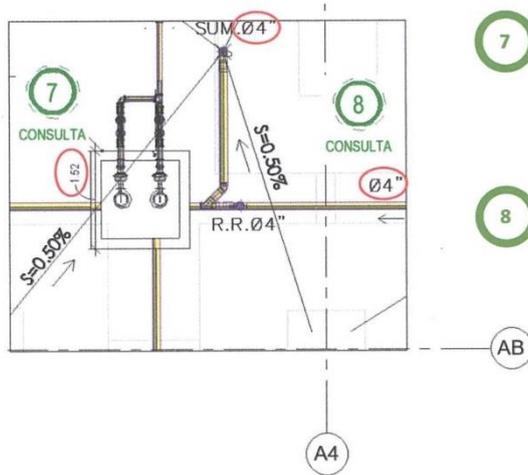
**7** Dimensiones de pozo sumidero número 1 difieren entre los planos de detalle de pozo sumidero y el de planta de drenaje pluvial en piso técnico.

**8** Diámetro de tuberías que ingresan al sumidero número 1 difieren entre los planos de detalle de drenaje pluvial y el de planta de drenaje pluvial.

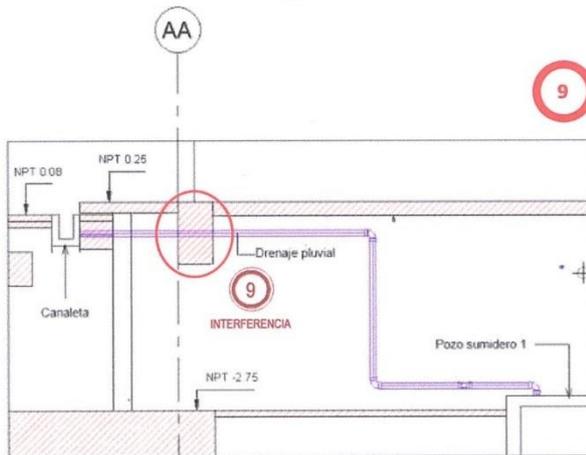
**9** Tubería que conecta el pozo sumidero número 1 con la canaleta de drenaje pluvial genera interferencia con viga estructural en su recorrido.

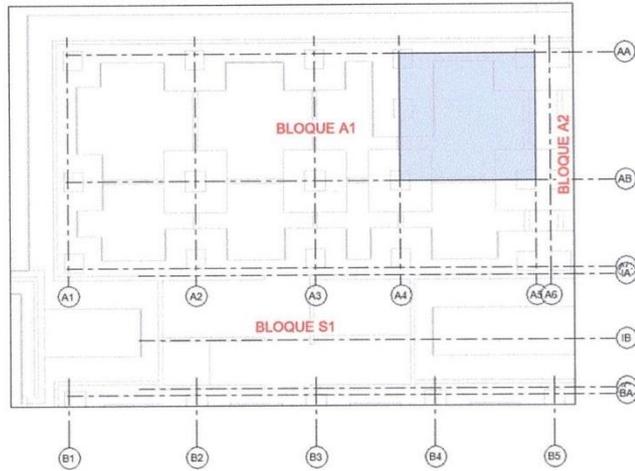
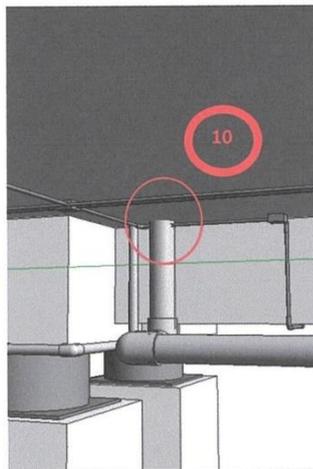
**10** Tubería vertical de ACI colisiona con conduit de instalaciones eléctricas en zona de intersección del eje A1 y eje AA.

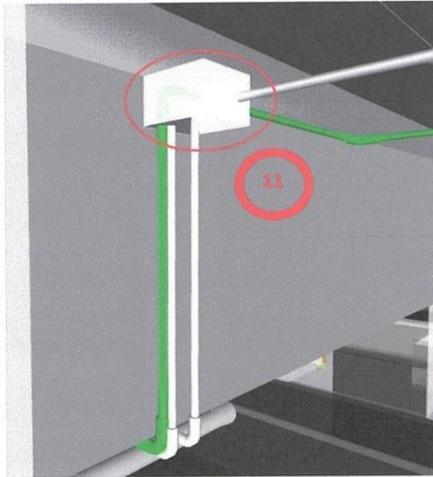
**11** Tubería conduit de instalaciones eléctricas atraviesa caja de pase de comunicaciones.

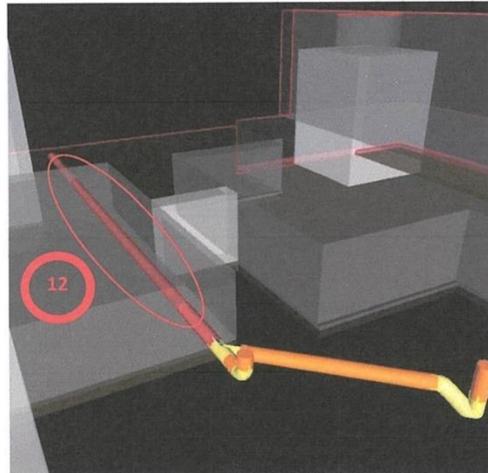
**12** Tubería de drenaje pluvial cruza zapata estructural.

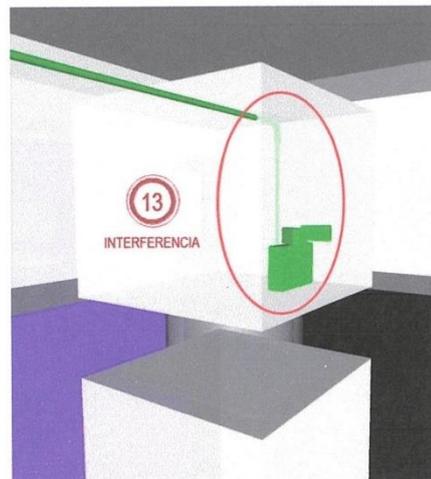
**13** Tubería conduit pasa por estructura para llegar a punto de iluminación de emergencia.

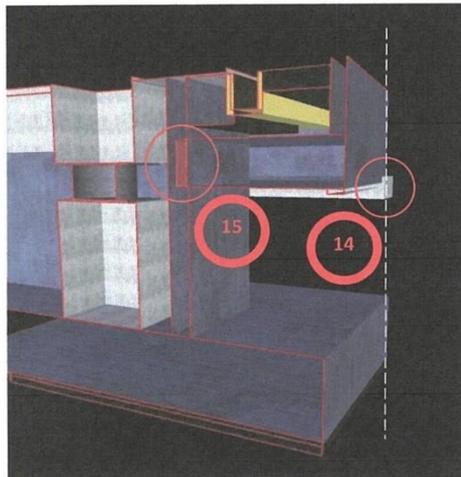
Cimentación sobresale del perímetro del terreno.

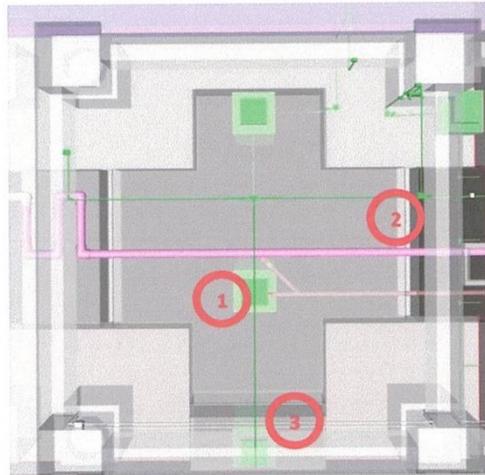
- 1 Tubería de desagüe colisiona con el pozo a tierra
- 2 Tubería de desagüe principal atraviesa la viga de cimentación.
- 3 Tubería de alumbrado atraviesa la viga del eje AB. En el plano no se muestran cajas de paso.

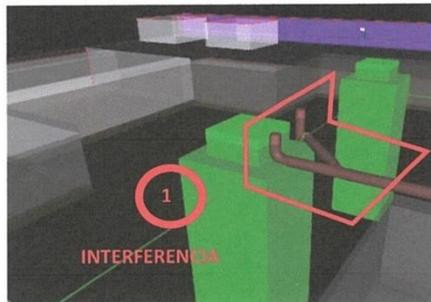
- 1 Tubería de desagüe colisiona con el pozo a tierra

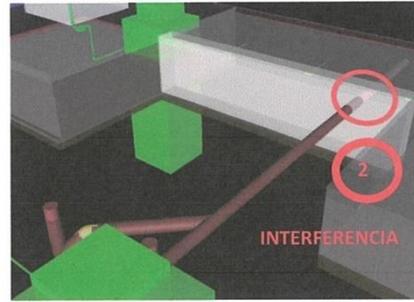
- 2 Tubería de desagüe principal atraviesa la viga de cimentación.

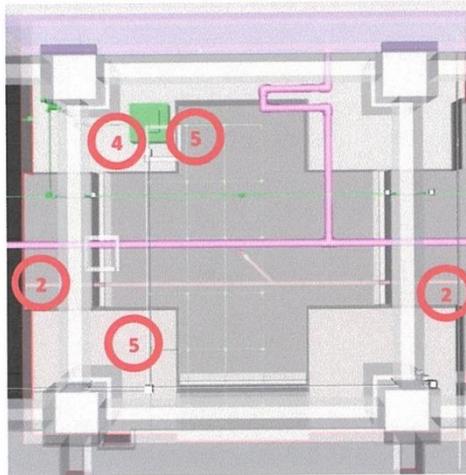
- 2** Tubería principal de desagüe atraviesa la viga de cimentación.
- 4** Colisión de zapata de la columna A7-AA y pozo a tierra.
- 5** Colisión de zapata de la columna A7-AA, A7-AB y vigas de cimentación con cables de cobre desnudo de malla a tierra

El sistema no puede ser desplazado debido a que, el ancho entre zapatas es de 3.40m, y el ancho del sistema es de 3.46m, sin considerar los recubrimientos necesarios para los cables de cobre.

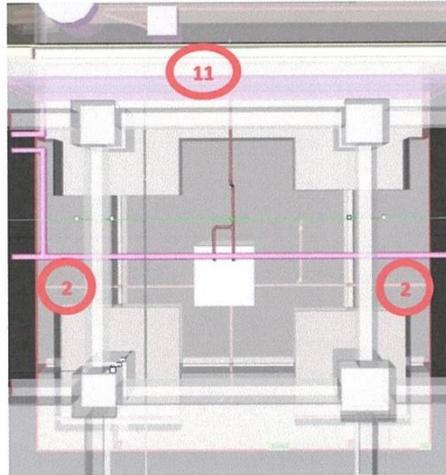
**2** Tubería principal de desagüe atraviesa la viga de cimentación.

**11** Tubería de desagüe pluvial no llega a la canaleta.

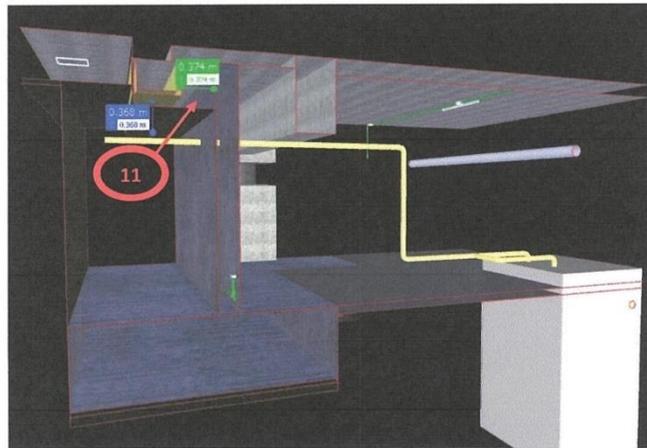
**11** Tubería de drenaje pluvial pasa por debajo de la viga y no logra llegar a la altura de la canaleta

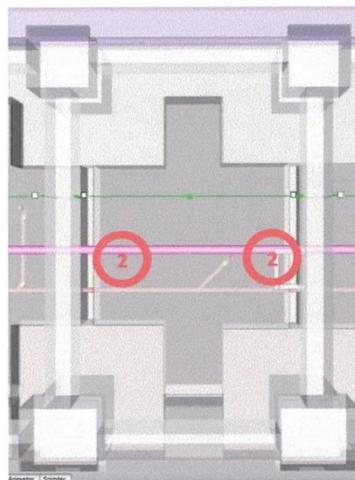
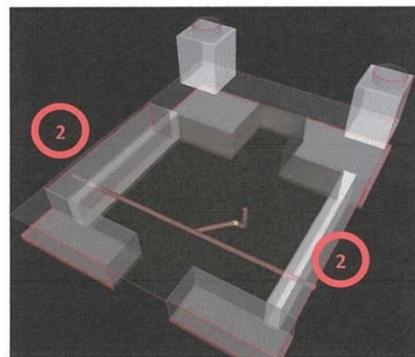
2 Tubería principal de desagüe atraviesa la viga de cimentación.

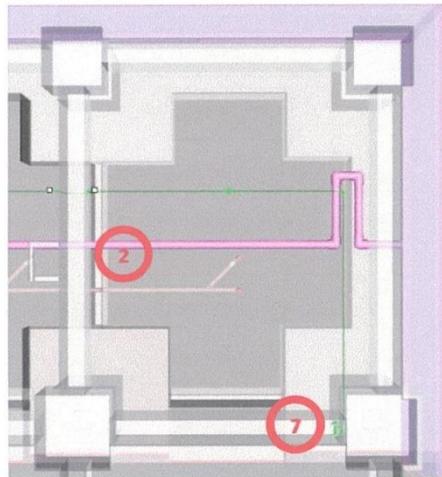
- 2 Tubería principal de desagüe atraviesa la viga de cimentación.
- 7 Colisión de luz de emergencia e instalaciones de alumbrado con viga

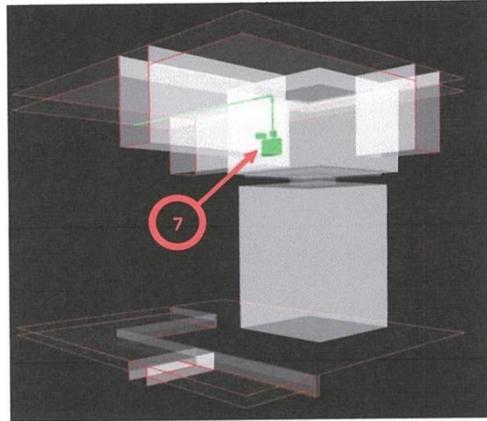
7 Colisión de luz de emergencia e instalaciones de alumbrado con viga

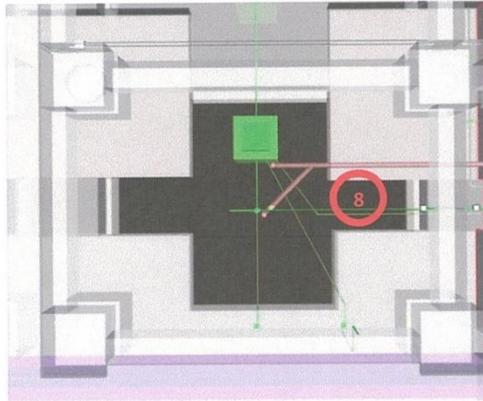
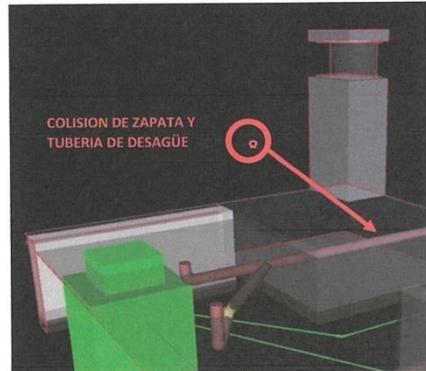
**8** Colisión de tubería de desagüe con zapatas de la columnas A7-AB
