Trabajo de Suficiencia Profesional

**Implementación de un plan de
recuperación de rodamientos del eje de
poleas para fajas transportadoras mediante
la ISO 15243-2017 por SKF del Perú S. A.**

Las etapas se plasmaron de la siguiente manera: primera etapa por la presentación de proyecto para la recuperación de rodamientos de la polea ND2 (Non Drive) Las Bambas, la segunda etapa para el análisis de rodamientos usados, la tercera etapa es la recuperación de rodamientos de la polea ND2, la cuarta etapa es el montaje de rodamientos en la polea ND2 y la quinta etapa el análisis de modos de falla de rodamientos remanufacturados de la polea ND2.

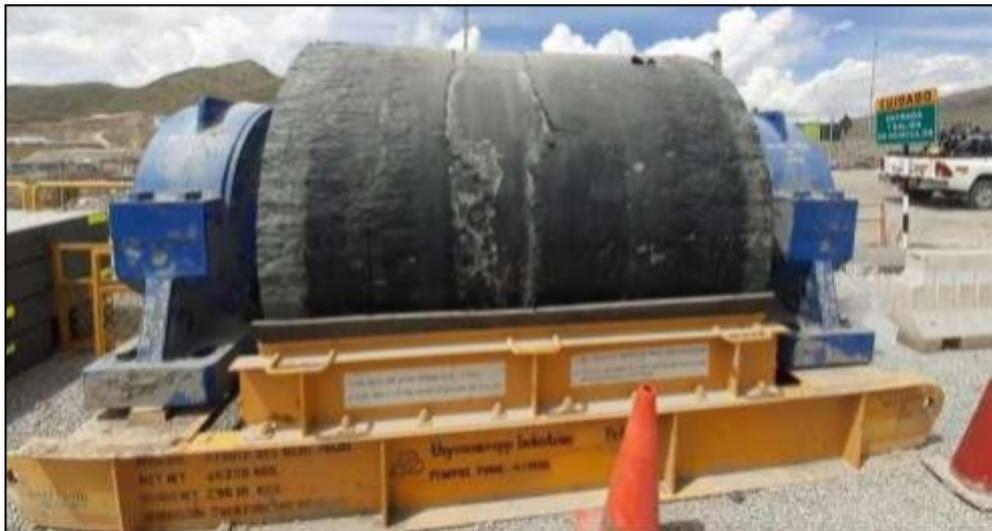
Figura 11. Polea ND2 retirada para mantenimiento.

Las poleas ND2 sufren una falla inesperada por desgaste de *lagging* de forma prematura dejando así los otros componentes en condiciones ideales para seguir operando. La unidad minera cuenta con un plan de mantenimiento que elimina todo componentes de segundo uso, incluido los rodamientos.

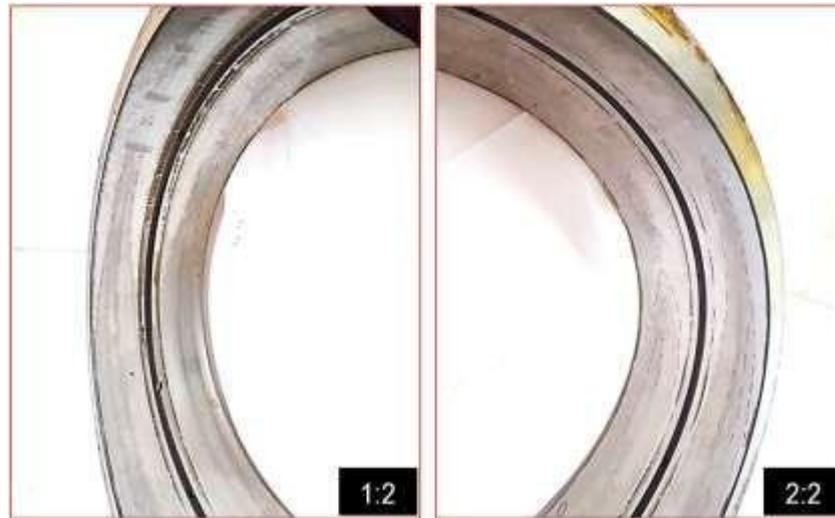
Figura 50. Camino de rodadura de aro exterior de rodamiento 231/560
 Nota. Informe de inspección (17)

Imagen	Descripción
Imagen 01	Camino de rodadura con desgaste por ser la zona de carga.
Imagen 02	Se observa el otro extremo de la zona de carga.

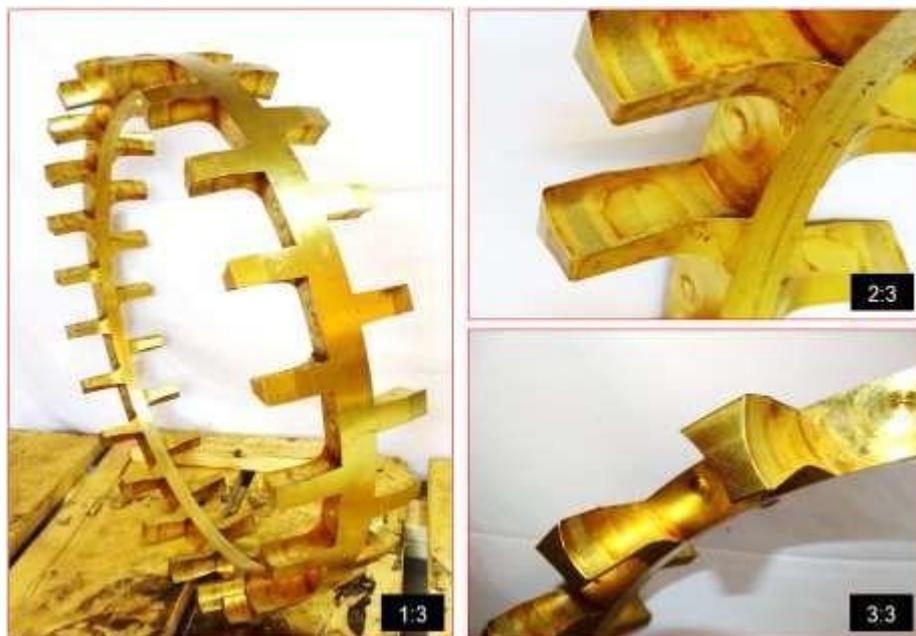
Figura 53. Jaula de bronce de rodamiento 231/560
Nota. Informe de inspección (17)

Imagen	Descripción
Imagen 01	Superficie exterior de jaula en condiciones normales de operación.
Imagen 02	Tabiques de jaula en condiciones normales de operación.
Imagen 03	Desgaste sobre superficie interna de jaula, zona de contacto con los elementos rodantes y espacio de impurezas.

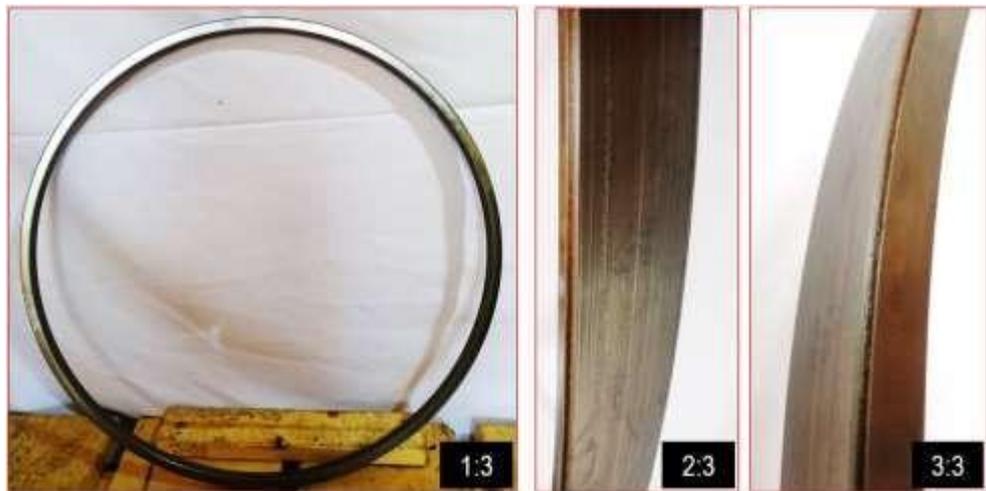
Figura 54. Anillo de rodamiento 231/560

Imagen	Descripción
Imagen 01	Anillo de rodamiento en condiciones normales de operación.
Imagen 02	Superficie exterior con desgaste por fricción de impurezas.
Imagen 03	Superficie lateral de anillo con desgaste por fricción.

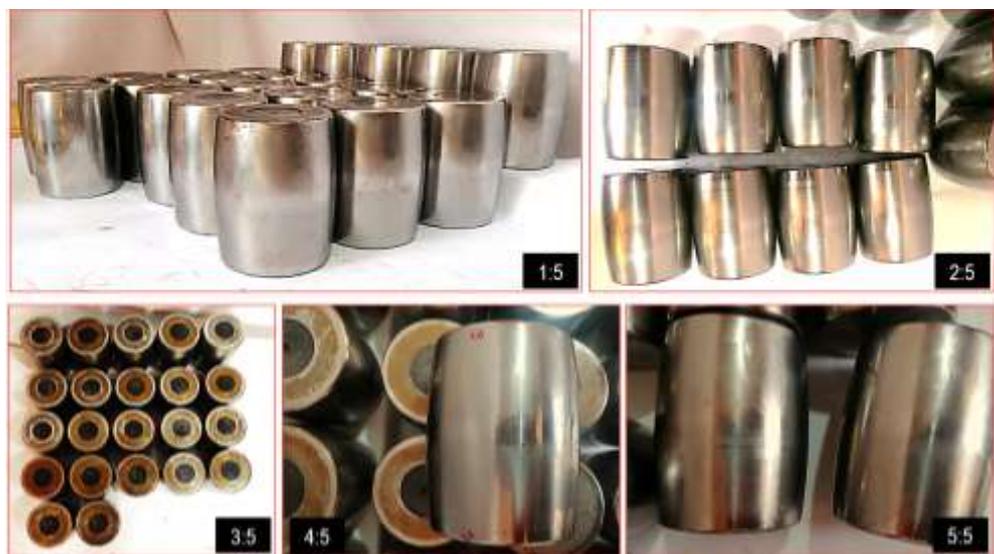
Figura 55. Elementos rodantes de rodamiento 231/560

Imagen	Descripción
Imagen 01	Conjunto de elementos rodantes con desgaste en la superficie.
Imagen 02	Desgaste en la zona central de superficie.
Imagen 03	Zona lateral con desgaste por fricción.
Imagen 04	Se observa presencia de indentaciones.
Imagen 05	Se observa apariencia opaca sobre superficie de contacto.

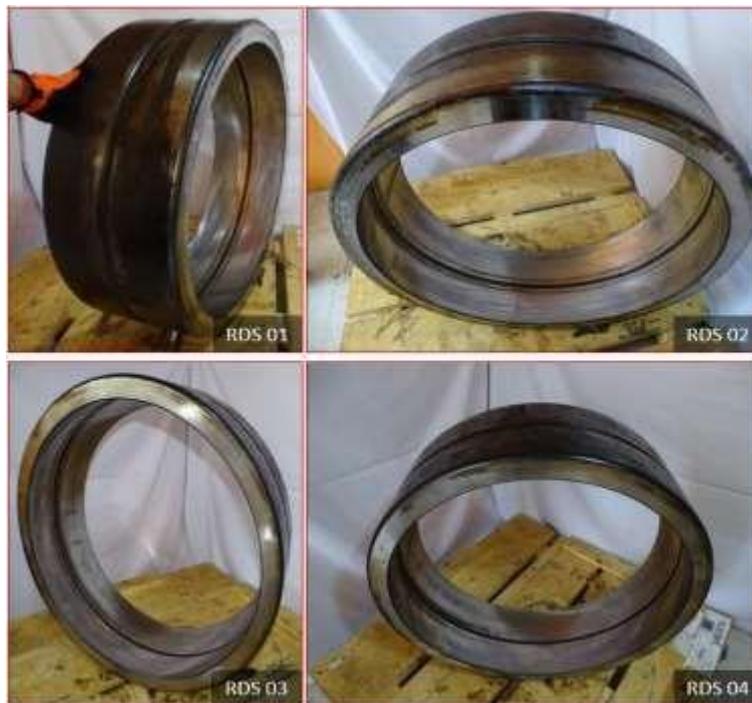
- **Superficie exterior de aro exterior de rodamiento:**
Presencia de corrosión por contacto.
- **Camino de rodadura de aro exterior de rodamiento:**
Presencia de zona carga sobre ambas hieras del camino de rodadura.
Presencia de depresiones rectas sobre camino de rodadura.
Presencia de indentaciones.

Figura 59. Estado inicial de aro exterior
Nota. Reporte de remanufactura de rodamiento (18)

Imagen	Descripción
Imagen 01	Superficie externa con corrosión por contacto.
Imagen 02	Superficie interna con desgaste e indentaciones.
Imagen 03	Superficie con presencia de falso brinelling.
Imagen 04	Superficie lateral con desgaste y corrosión por humedad.

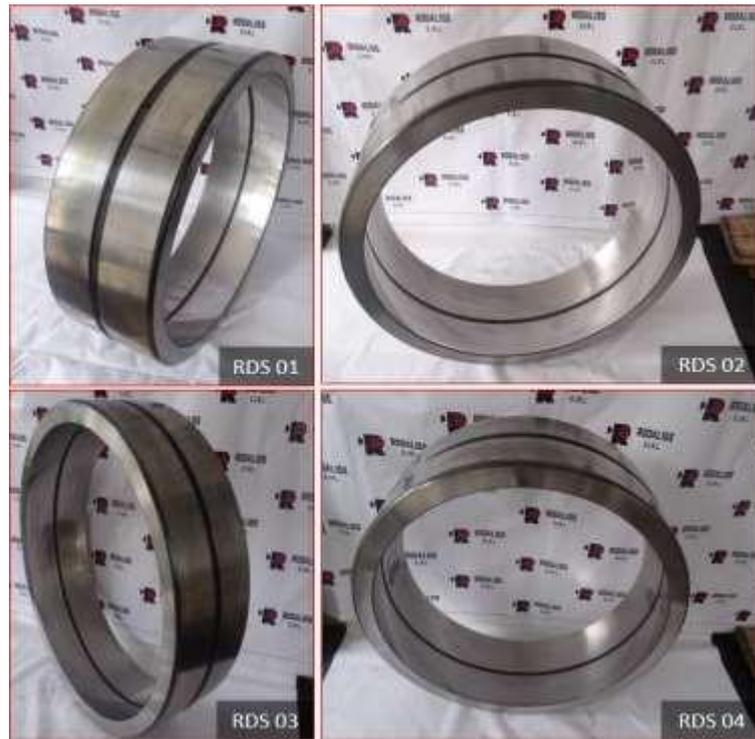
Figura 60. Estado final de aro exterior
 Nota. Reporte de remanufactura de rodamiento (18)

Imagen	Descripción
Imagen 01	Superficie libre de corrosión por contacto.
Imagen 02	Superficie interior libre de desgaste e indentaciones.
Imagen 03	Superficie libre de estrías por falso brinelling
Imagen 04	Superficie lateral libre de corrosión por humedad.

- **Superficie exterior de aro exterior de rodamiento:**
Superficie libre de corrosión por contacto.
- **Camino de rodadura de aro exterior de rodamiento:**
Camino de rodadura libre de indentaciones y depresiones rectas.

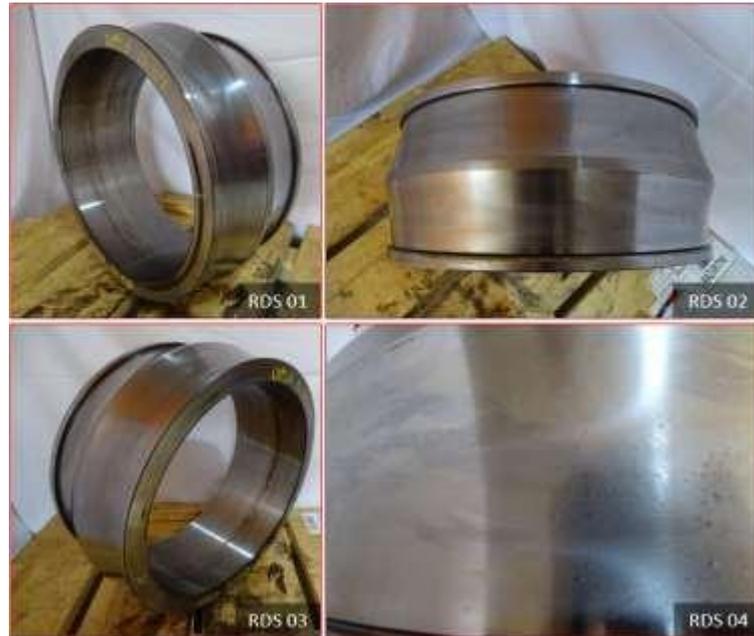
- **Superficie interior de aro interior de rodamiento:**
 Presencia de corrosión por contacto.
- **Camino de rodadura de aro interior de rodamiento:**
 Presencia de zona carga sobre ambas hieras del camino de rodadura.
 Presencia de depresiones rectas sobre camino de rodadura.
 Presencia de indentaciones.

Figura 61. Estado inicial de aro interior
 Nota. Reporte de remanufactura de rodamiento (18)

Imagen	Descripción
Imagen 01	Superficie interior con presencia de corrosión por contacto.
Imagen 02	Superficie exterior con desgaste por contacto.
Imagen 03	Superficie lateral con desgaste por contacto.
Imagen 04	Presencia de indentaciones.

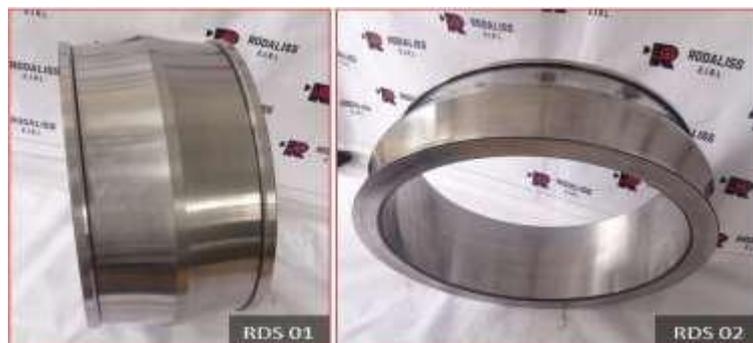
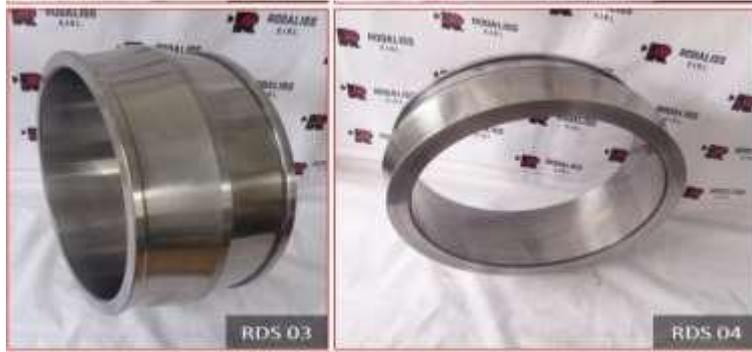
Figura 62. Estado final de aro interior
 Nota. Reporte de remanufactura de rodamiento (18)

Imagen	Descripción
Imagen 01	Superficie exterior libre de desgaste y estrías.
Imagen 02	Superficie interior libre de corrosión por contacto.
Imagen 03	Superficie libre de indentaciones.
Imagen 04	Superficie lateral libre de corrosión por humedad.

- **Superficie interior de aro interior de rodamiento:**
 Superficie libre de corrosión por contacto.
- **Camino de rodadura de aro interior de rodamiento:**
 Camino de rodadura libre de indentaciones y depresiones rectas.

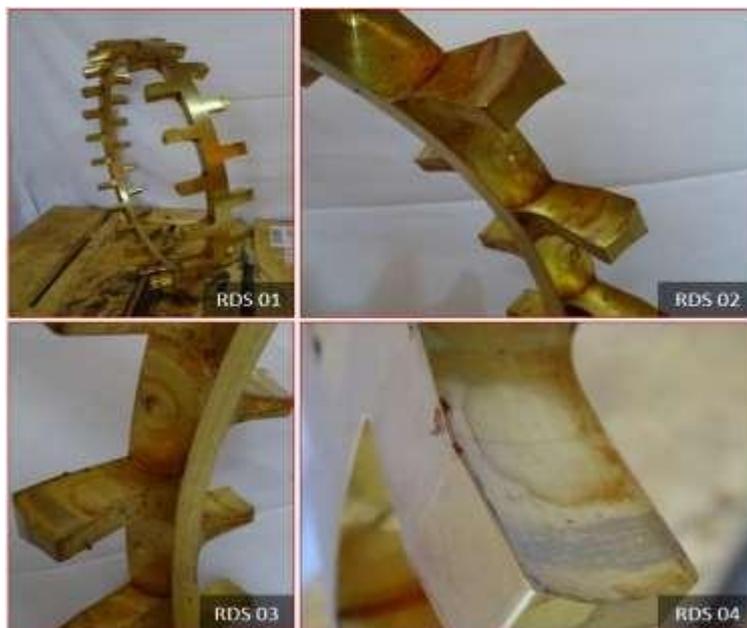
Figura 63. Estado inicial de jaula
 Nota. Reporte de remanufactura de rodamiento (18)

Imagen	Descripción
Imagen 01	Superficie exterior de jaula con desgaste y líneas de alto relieve.
Imagen 02	Desgaste en los tabiques de la jaula.
Imagen 03	Desgaste en la zona interna de la jaula.
Imagen 04	Desgaste en la zona de contacto con los tabiques.

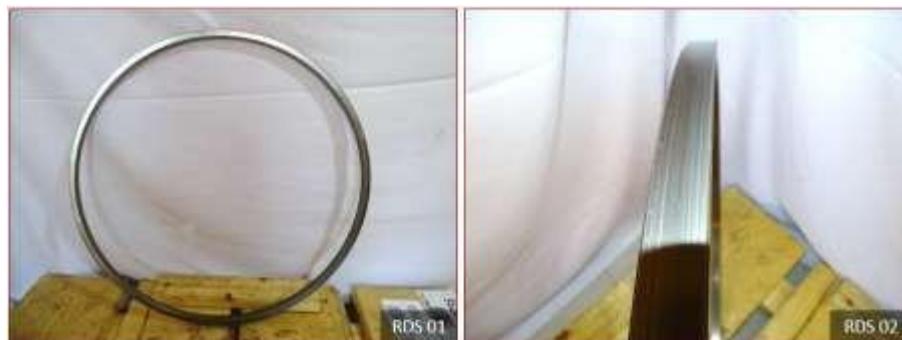
Figura 65. Estado inicial de anillo

Presencia de depresiones rectas sobre superficie exterior.

Imagen	Descripción
Imagen 01	Superficie de anillo con daño por rozamiento.
Imagen 02	Superficie exterior con desgaste por fricción.

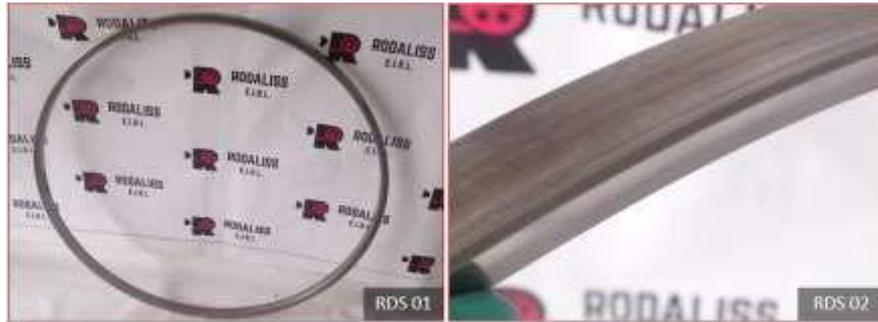
Figura 66. Estado final de anillo
Nota. Reporte de remanufactura de rodamiento (18)

Imagen	Descripción
Imagen 01	Limpieza de anillo de rodamiento.
Imagen 02	Superficie pulida y libre de corrosión.

- Limpieza superficie.

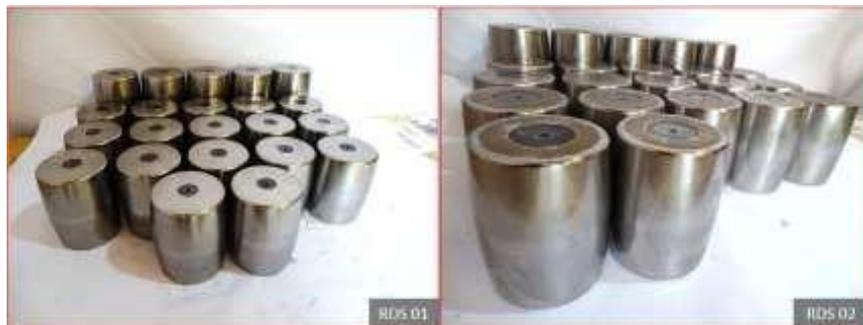
- **Superficie exterior:**
Presencia de depresiones rectas sobre superficie exterior.

Figura 67. Estado inicial de elementos rodantes
Nota. Reporte de remanufactura de rodamiento (18)

Imagen	Descripción
Imagen 01	Elementos rodantes con desgaste sobre toda la superficie.
Imagen 02	Grasa adherida sobre superficie lateral.

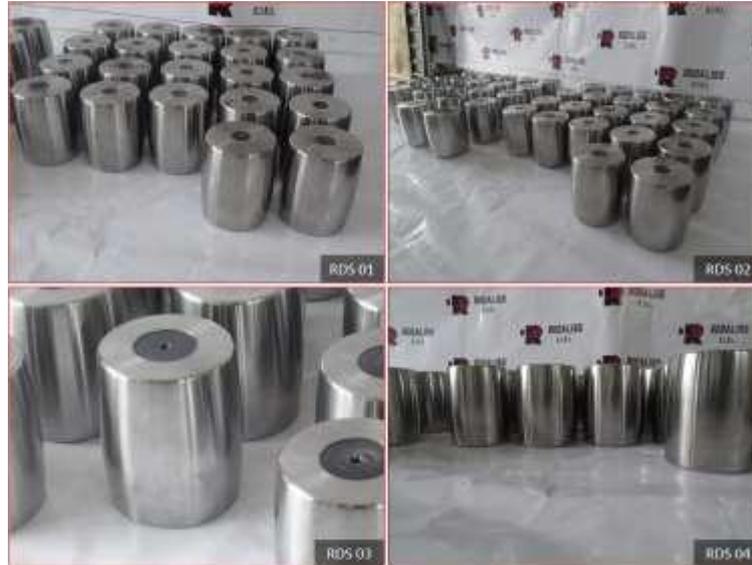
Figura 68. Estado final de elementos rodantes
Nota. Reporte de remanufactura de rodamiento (18)

Imagen	Descripción
Imagen 01	Pulido de elementos rodantes.
Imagen 02	Limpieza de grasa adherida.
Imagen 03	Superficie libre de indentaciones.
Imagen 04	Elementos rodantes listos para montaje.

- Limpieza superficie.

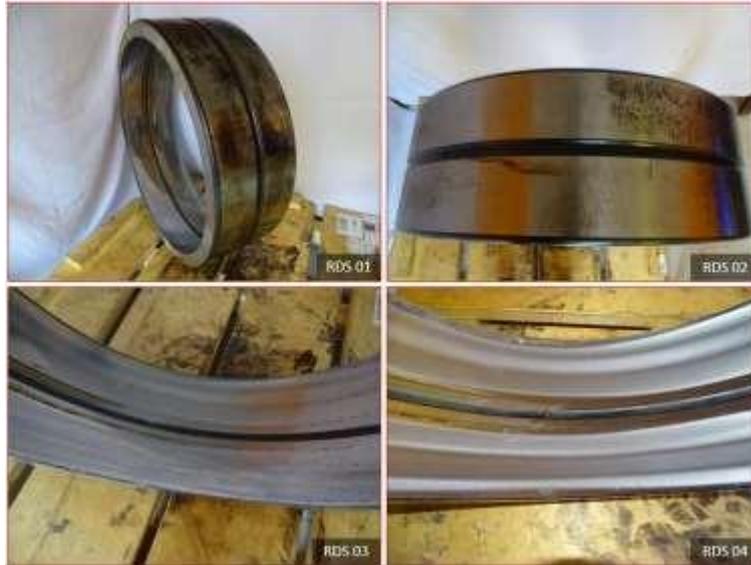
- **Superficie exterior de aro exterior de rodamiento:**
Presencia de corrosión por contacto.
- **Camino de rodadura de aro exterior de rodamiento:**
Presencia de zona carga sobre ambas hieras del camino de rodadura.
Presencia de depresiones rectas sobre camino de rodadura.
Presencia de indentaciones.

Figura 69. Estado inicial de aro exterior
 Nota. Reporte de remanufactura de rodamiento (18)

Imagen	Descripción
Imagen 01	Superficie externa con corrosión por contacto.
Imagen 02	Superficie externa con presencia de corrosión.
Imagen 03	Se observa desgaste sobre superficie interior.
Imagen 04	Se observa desgaste sobre ambas superficies aro interior.

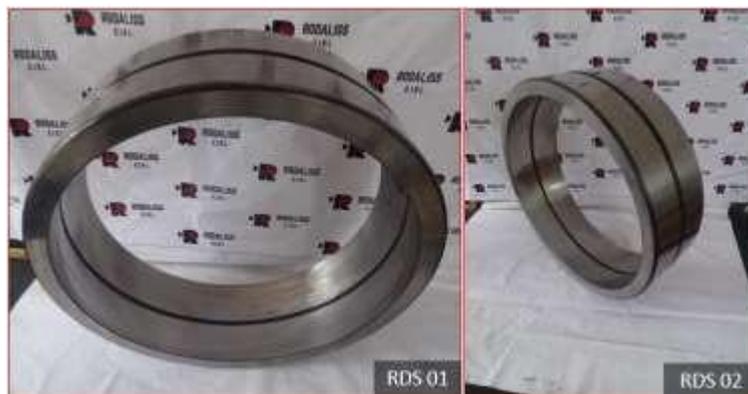
Figura 70. Estado final de aro exterior
 Nota. Reporte de remanufactura de rodamiento (18)

- **Superficie exterior de aro exterior de rodamiento:**
 Superficie libre de corrosión por contacto.
- **Camino de rodadura de aro exterior de rodamiento:**
 Camino de rodadura libre de indentaciones y depresiones rectas.

Imagen	Descripción
Imagen 01	Superficie externa con libre de corrosión por contacto.
Imagen 02	Superficie interna libre de estrías, indentaciones y desgaste.

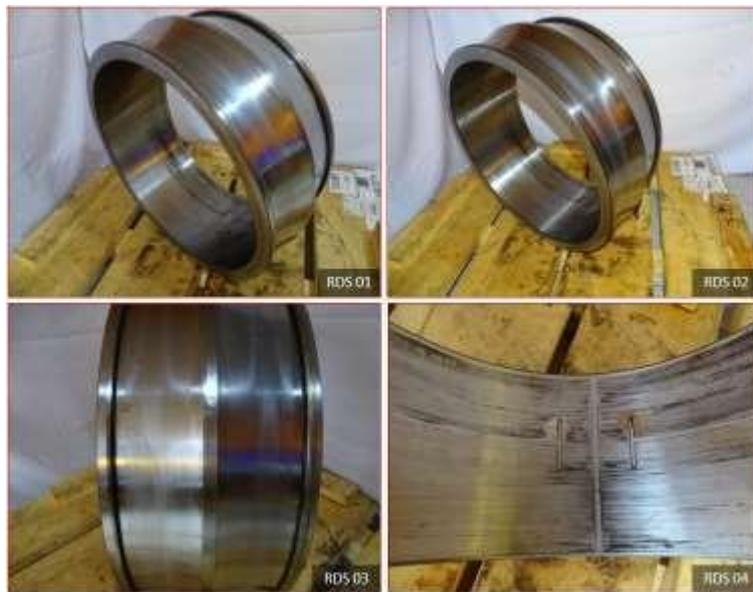
Figura 71. Estado inicial de aro interior
Nota. Reporte de remanufactura de rodamiento (18)

- **Superficie interior de aro interior de rodamiento:**
Presencia de corrosión por contacto.
- **Camino de rodadura de aro interior de rodamiento:**
Presencia de zona carga sobre ambas hieras del camino de rodadura.
Presencia de depresiones rectas sobre camino de rodadura.
Presencia de indentaciones.

Imagen	Descripción
Imagen 01	Superficie interna con corrosión por contacto.
Imagen 02	Superficie interna con corrosión por contacto.
Imagen 03	Se externa con desgaste.
Imagen 04	Superficie interna con superficie dañada por giro de manguito.

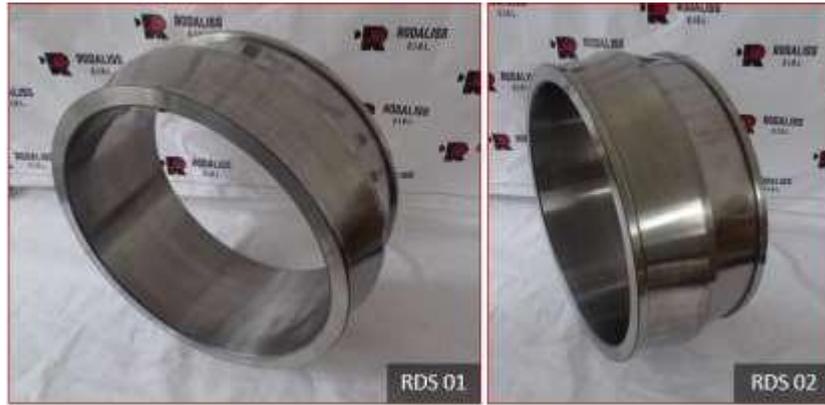
Figura 72. Estado final de aro interior
 Nota. Reporte de remanufactura de rodamiento (18)

- **Superficie interior de aro interior de rodamiento:**
Superficie libre de corrosión por contacto.
- **Camino de rodadura de aro interior de rodamiento:**
Camino de rodadura libre de indentaciones y depresiones rectas.

Imagen	Descripción
Imagen 01	Superficie interna libre de corrosión y desgaste.
Imagen 02	Superficie interna libre de corrosión y desgaste por manguito.

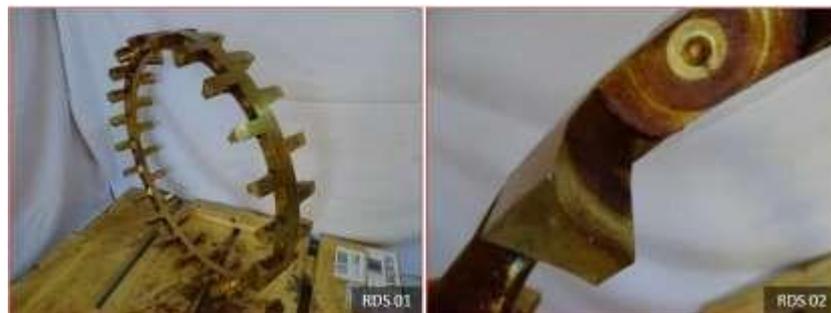
Figura 73. Estado inicial de jaula
 Nota. Reporte de remanufactura de rodamiento (18)

- **Superficie exterior:**
Condiciones normales.
- **Superficie Interior:**
Condiciones normales.

Imagen	Descripción
Imagen 01	Superficie externa con desgaste por fricción con aro exterior.
Imagen 02	Superficie interna con desgaste por fricción.

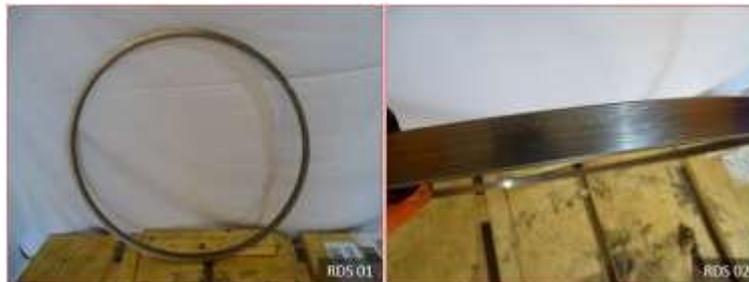
Figura 75. Estado inicial de anillo guía

- **Superficie exterior:**
Presencia de depresiones rectas sobre superficie exterior.

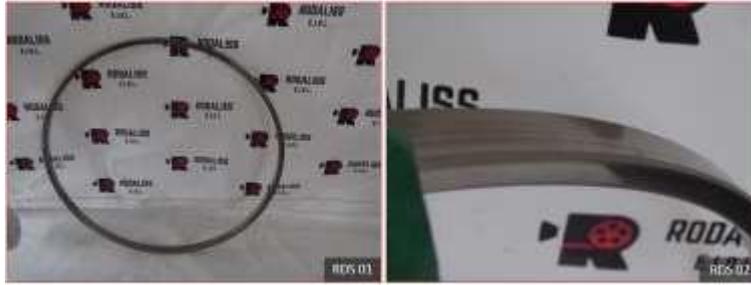
Figura 76. Estado final de anillo guía
 Nota. Reporte de remanufactura de rodamiento (18)

Imagen	Descripción
Imagen 01	Superficie interna pulida y lista para montaje.
Imagen 02	Superficie externa pulida.

- Limpieza superficie.

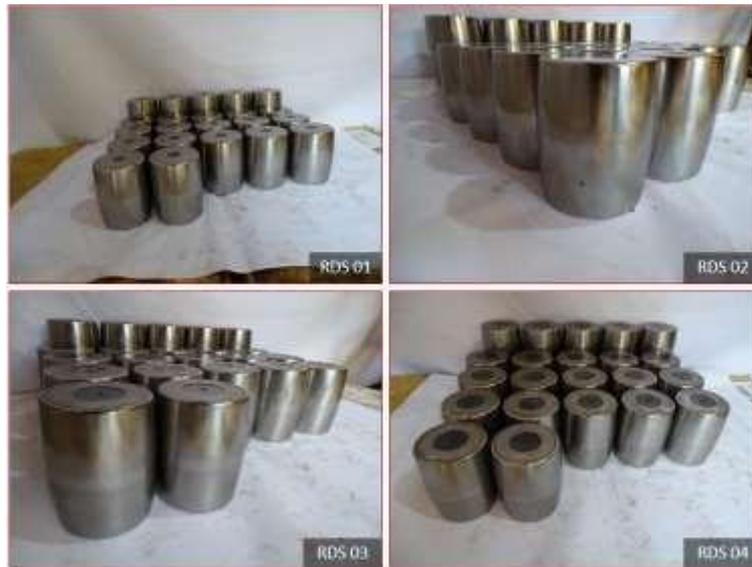
Figura 77. Estado inicial de elementos rodantes
 Nota. Reporte de remanufactura de rodamiento (18)

- **Superficie exterior:**
 Presencia de depresiones rectas sobre superficie exterior.

Imagen	Descripción
Imagen 01	Elementos rodantes con desgaste sobre toda la superficie.
Imagen 02	Grasa adherida sobre superficie lateral.

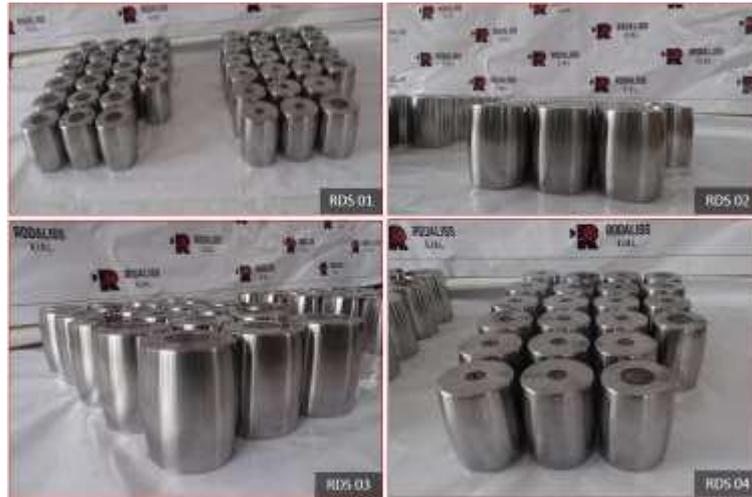
Figura 78. Estado final de elementos rodantes
 Nota. Reporte de remanufactura de rodamiento (18)

Imagen	Descripción
Imagen 01	Elementos rodantes son pulidos sobre su superficie.
Imagen 02	Superficie libre de indentaciones y desgaste.

- Limpieza de superficie.

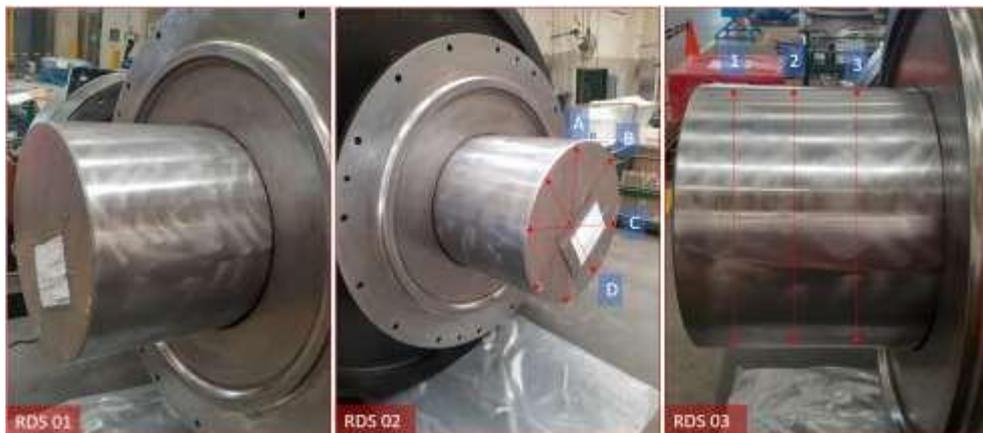
Figura 79. Estado de eje polea Nota.
 Reporte de montaje de rodamientos (19)

Imagen	Descripción
Imagen 01	Superficie de eje lado fijo de polea, se observa pulido uniforme sin presencia de imperfecciones sobre toda la superficie.
Imagen 02	Superficie de eje lado flotante de polea, se observa pulido uniforme sin presencia de imperfecciones sobre toda la superficie.
Imagen 03	Identificación de puntos para control dimensional antes de montaje de polea.

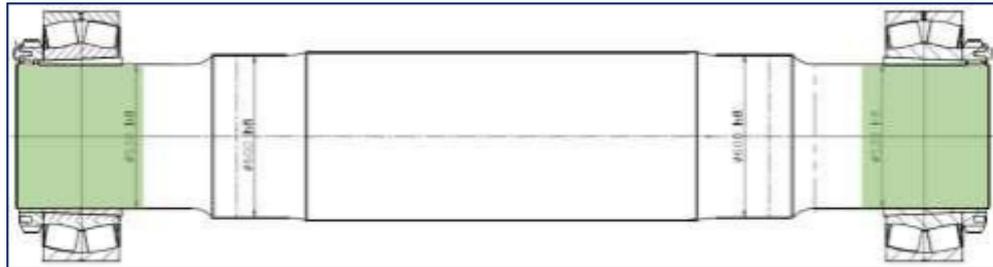
Figura 80. Tolerancias de base de rodamientos
Nota. Reporte de montaje de rodamientos (19)

Según plano CSD. K01.06067 .2013 TK, para el diámetro de 500 mm se debe conservar una tolerancia de h8 en ambas bases donde se posiciona la base interior de manguito de montaje, y por medio del apriete que genera el rodamiento, los tres componentes tengan la interferencia necesaria para conservar movimiento unitario.

Se verifica tolerancia de eje según tablas.

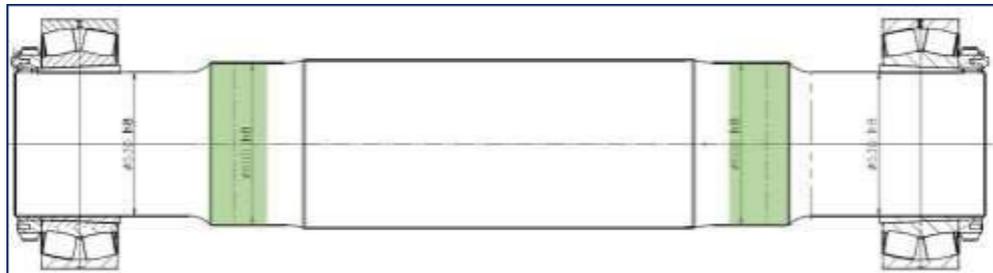
Figura 82. Tolerancias de base de B Loc
Nota. Reporte de montaje de rodamientos (19)

La base donde se alojan los B Loc, debe cumplir con la tolerancia necesaria para conservar la interferencia necesaria durante su campaña; para ello, el plano de la polea sugiere mantener una tolerancia de h8.

Se puede concluir que ambas superficies de contacto con B Loc están en condiciones adecuadas por encontrarse en la tolerancia solicitada.

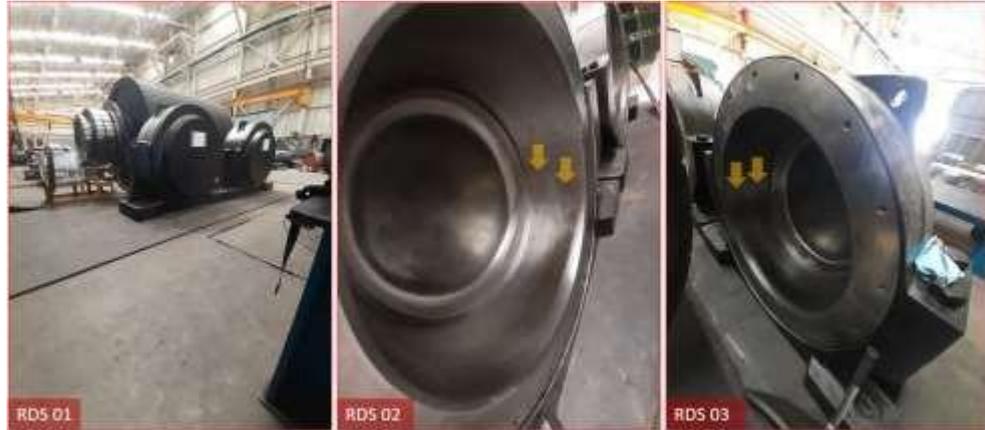
Figura 84. Soportes de Rodamientos
Nota. Reporte de montaje de rodamientos (19)

Imagen	Descripción
Imagen 01	Se observan ambos soportes posicionados según lado correspondiente.
Imagen 02	Superficie interior de soporte lado fijo, se observa marca sobre superficie que es consecuencia de la carga concentrada en esta dirección.
Imagen 03	Superficie interior de soporte lado libre, se observa marca sobre superficie que es consecuencia de la carga concentrada en esta dirección.

Cada marca de soportes (Chumaceras), indican la tolerancia que se debe conservar en la superficie de soporte, para que el aro exterior del rodamiento tenga la interferencia necesaria para no girar sobre su base, es importante tener un control dimensional correcto para evitar la presencia de corrosión por contacto de manejo prematuro, sobre todo se debe concentrar el cuidado en soporte lado flotante.

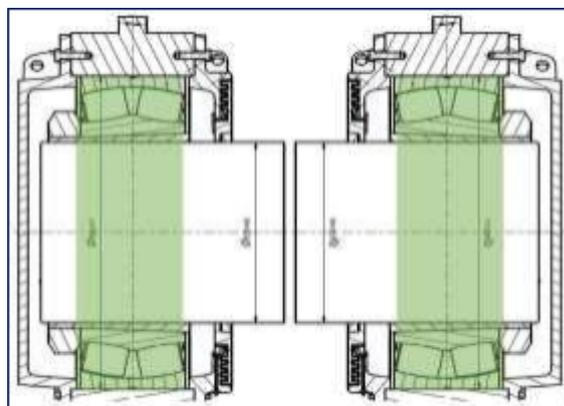
Figura 85. Tolerancia de soportes
Nota. Reporte de montaje de rodamientos (19)

Se observa en la base no conservada una forma circunferencial, esto como consecuencia del desgaste provocado por corrosión de contacto.

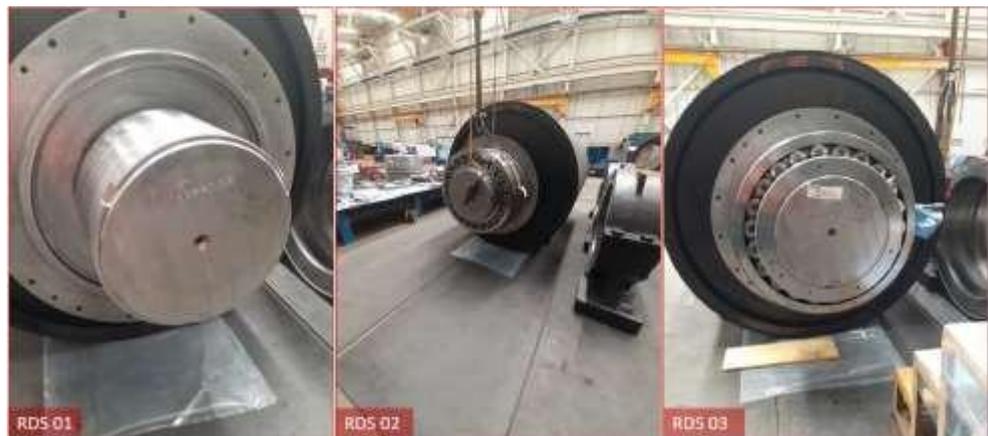
Figura 97. Posición de manguito y rodamiento

Designación de Rodamiento : 231/560 E1A K MB1 SN0094
Juego : (Juego normal _ CN)
Juego de rodamiento nuevo* : 410 – 540 μm
Juego actual de rodamiento : 490 μm

Imagen	Descripción
Imagen 01	Montaje de manguito sobre eje.
Imagen 02	Montaje de rodamiento sobre manguito, se considera mantener la designación de rodamiento en la parte externa.
Imagen 03	Montaje de tuerca hidráulica sobre rosca de manguito de montaje, se considera hacer un apriete manual hasta limitar el giro de tuerca hidráulica.

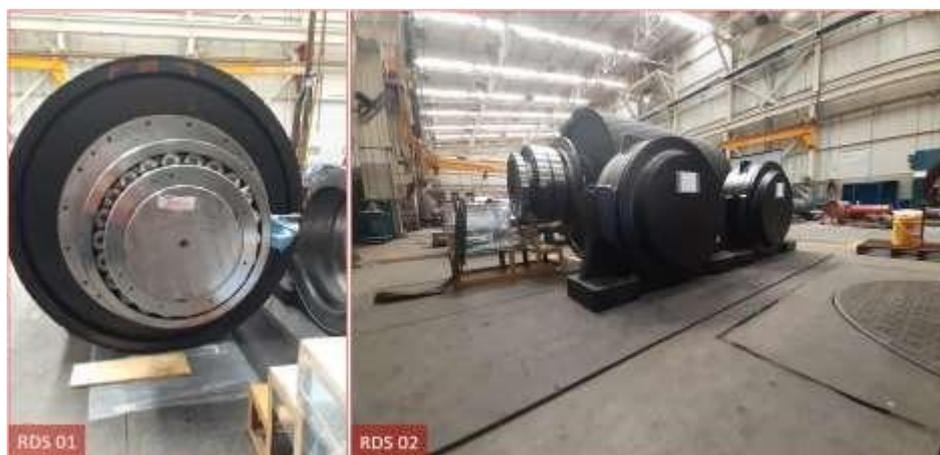
*Figura 100. Rodamiento montado
Nota. Reporte de montaje de rodamientos (19)*

Imagen	Descripción
Imagen 01	Se mide el juego final del rodamiento después de todo el proceso, se encontró 245 um.
Imagen 02	Se procede a cubrir el rodamiento montado para seguir con el rodamiento lado libre.

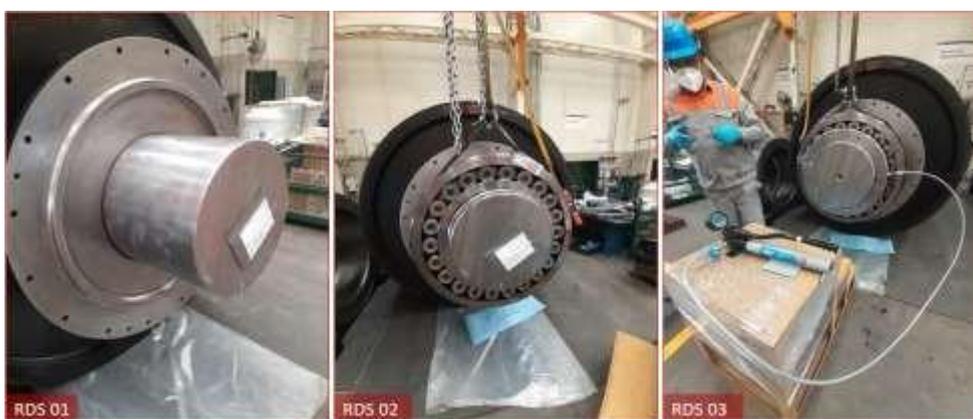
Figura 101. Montaje de rodamiento

Juego actual de rodamiento : **485 um**

Imagen	Descripción
Imagen 01	Montaje de manguito en base de eje.
Imagen 02	Montaje de rodamiento sobre manguito, se considera mantener la designación de rodamiento en la parte externa.
Imagen 03	Se procede a aplicar la primera presión indicada 3.7 Mpa o 37.46 bar.

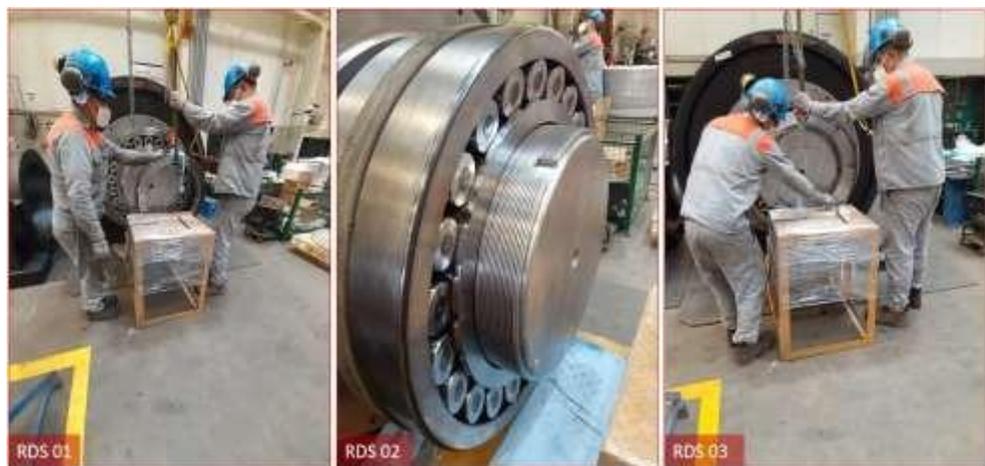
Figura 103. Montaje de tuerca de fijación
Nota. Reporte de montaje de rodamientos (19)

Imagen	Descripción
Imagen 01	Desmontaje de tuerca hidráulica
Imagen 02	El rodamiento es marcado en la base para verificar si existe un desplazamiento negativo. Medición de juego radial final 220 um.
Imagen 03	Montaje de tuerca de fijación y aseguramiento con candado de la tuerca.

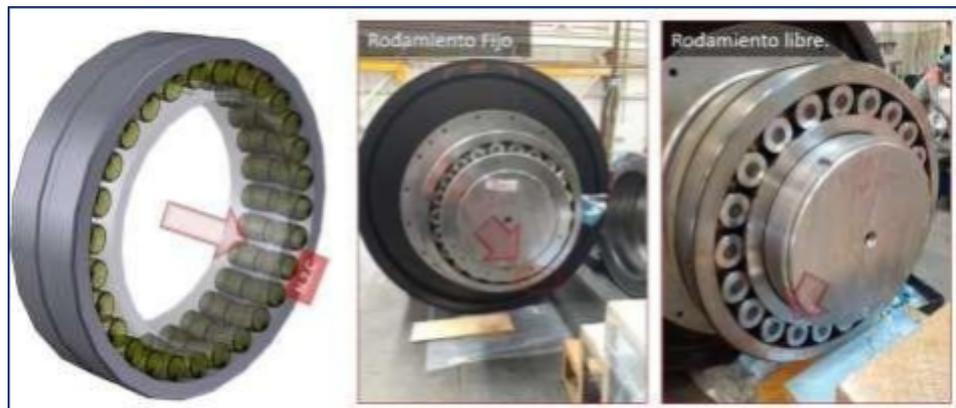
Figura 104. Designación de nuevo patrón de carga
Nota. Reporte de montaje de rodamientos (19)

Ambos rodamientos son remanufacturados por ello es necesario colocar la nueva zona de carga del aro exterior con sentido a la dirección de carga de la polea.

Ambos aros exteriores con dirección a las 5 en punto según sentido horario.

Para entender la nueva dirección de carga se usa el patrón en la base de ambos soportes, llegándose a la conclusión que nueva zona de carga se encuentra según imagen adjunta.

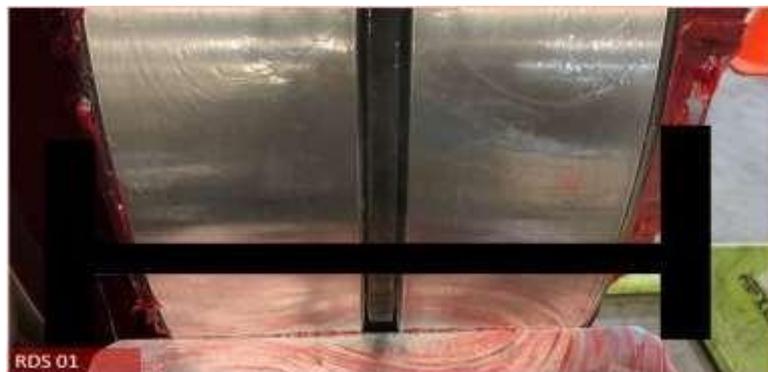
Figura 106. *Posición de rodamiento lado fijo*
Nota. *Reporte de montaje de rodamientos (19)*

La posición de ambos rodamientos juega un papel fundamental para rodamientos de gran diámetro; por ello que, durante el montaje de soportes se aseguró que el rodamiento lado libre quede centrado en la base del soporte, de esta forma la carga axial será liberar sin ninguna restricción y el rodamiento podrá operar bajo buenas condiciones.

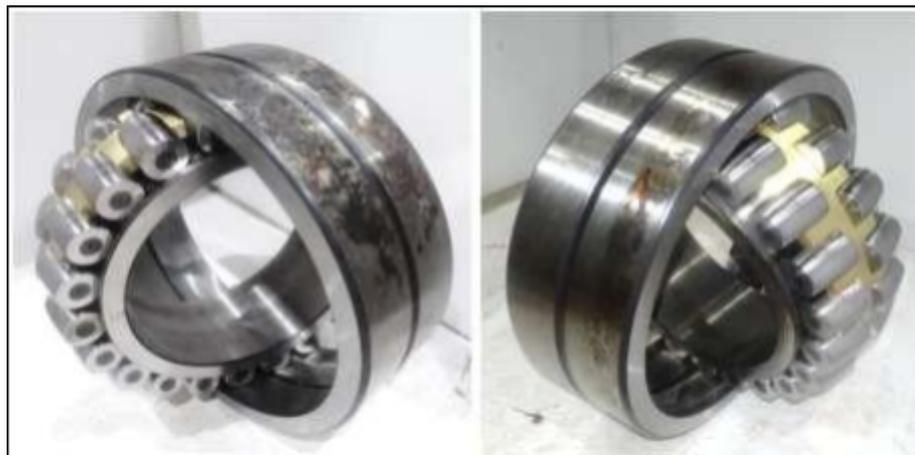
Importante resaltar que los rodamientos son validados cuando tienen un juego radial que estén en el rango de juego normal y no exista ningún desprendimiento de material del camino de rodadura de ambos aros , elementos rodantes y jaula.

Figura 114. Rodamientos 231/560 aprobados para recuperación.

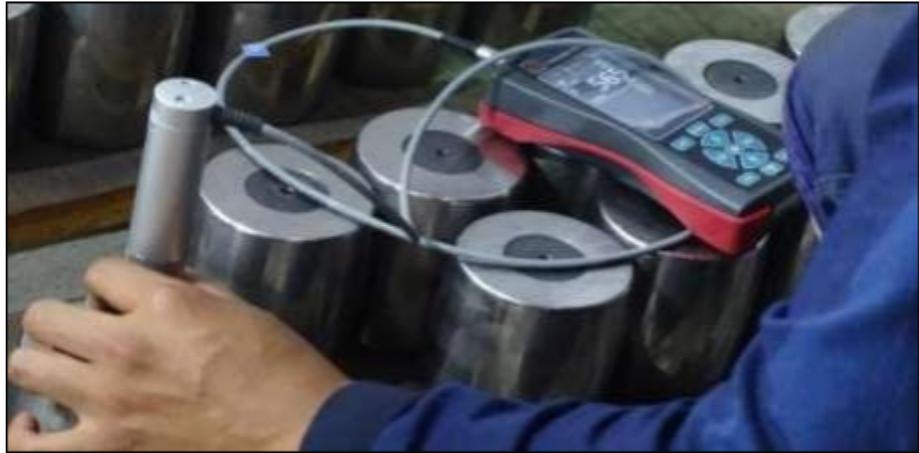
Figura 115. *Medición de dureza y ultrasonido de elementos rodantes.*

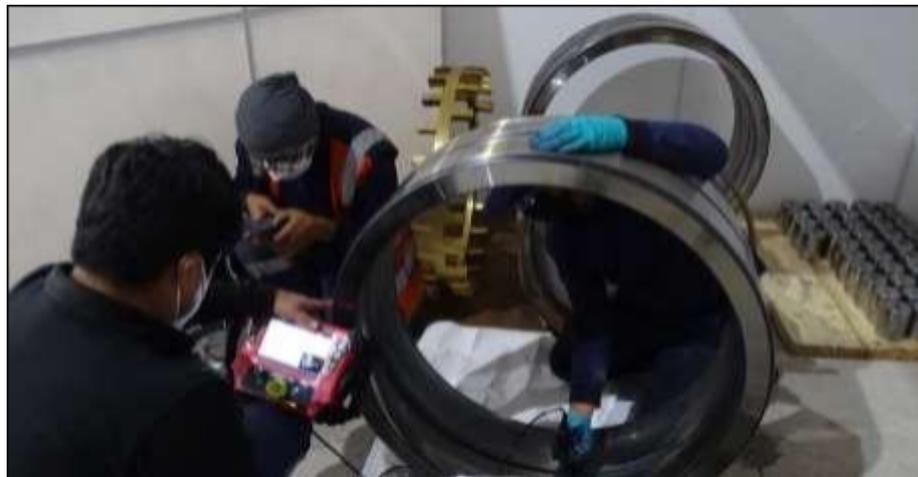
Figura 117. *Medición de dureza y ultrasonido de aros.*

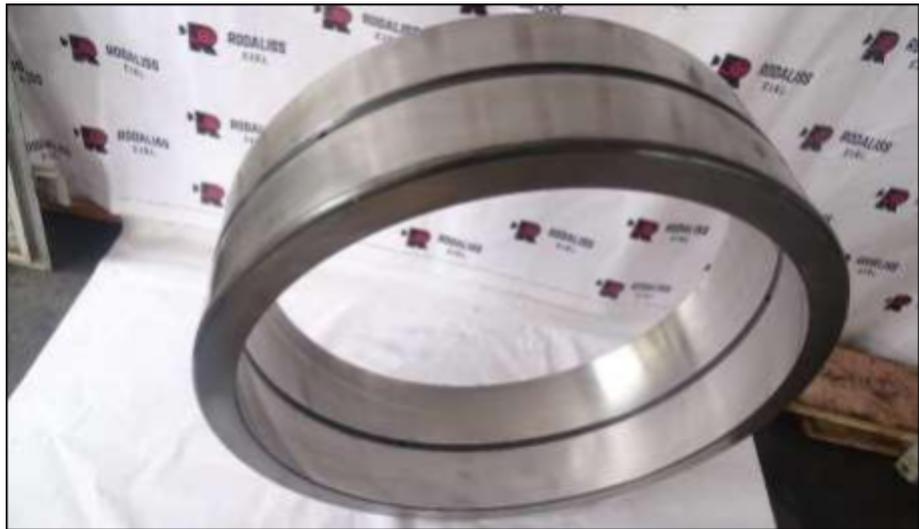
Figura 118. Aro externo de rodamientos pulido y listo para montaje.

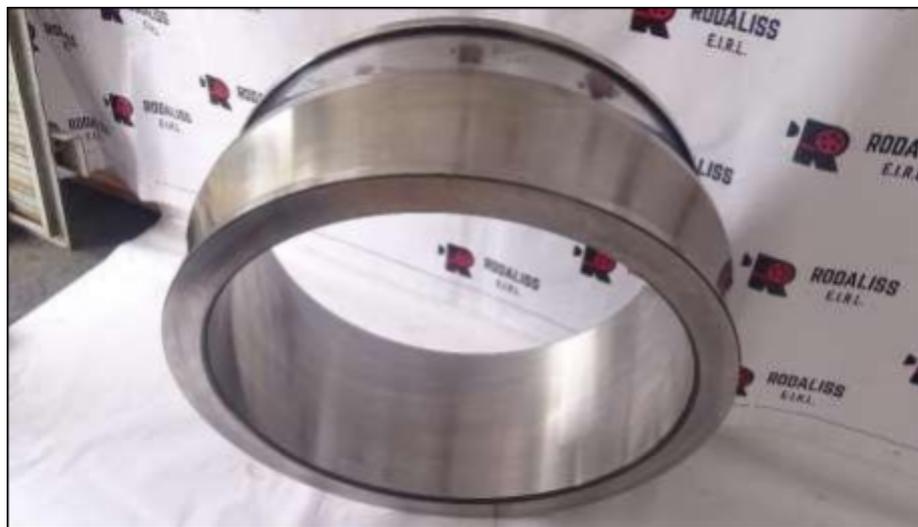
Figura 119. Aro interno pulido y listo para montaje.

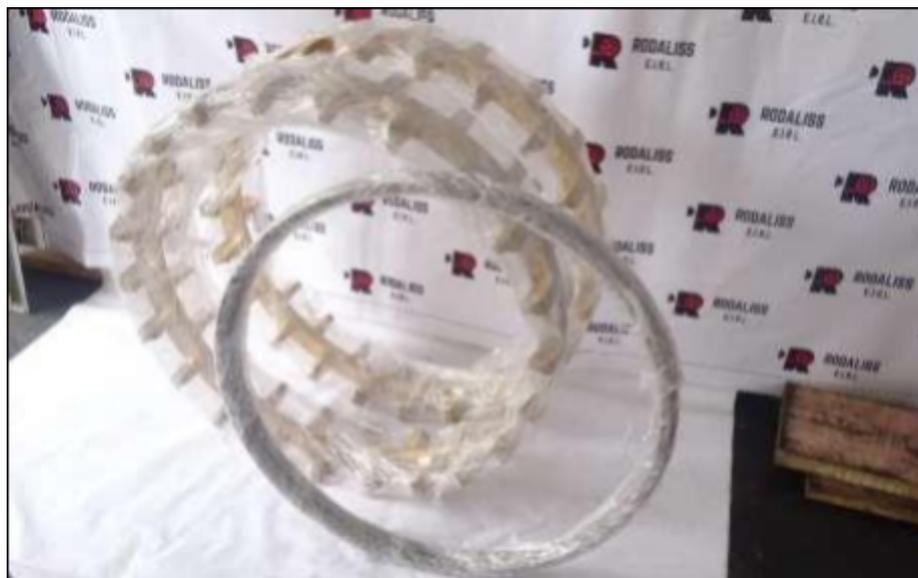
Figura 120. *Jaula pulida y lista para montaje, además de anillo guía pulido y listo para montaje.*

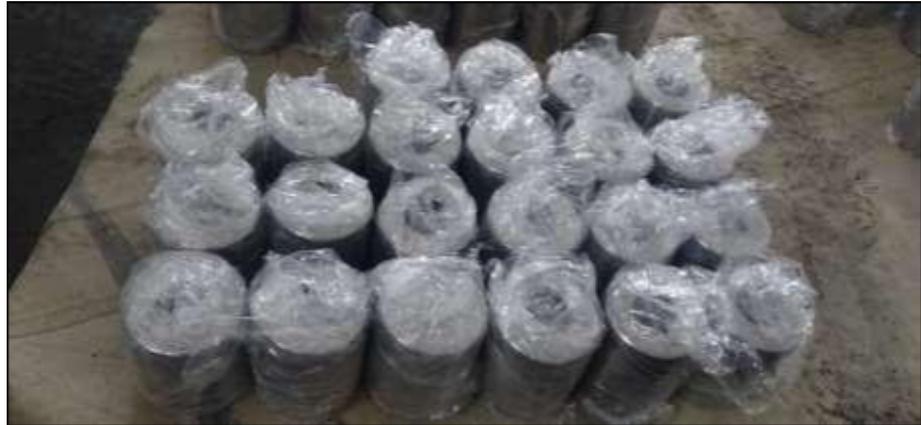
Figura 121. *Elementos rodantes pulidos y listos para montaje.*

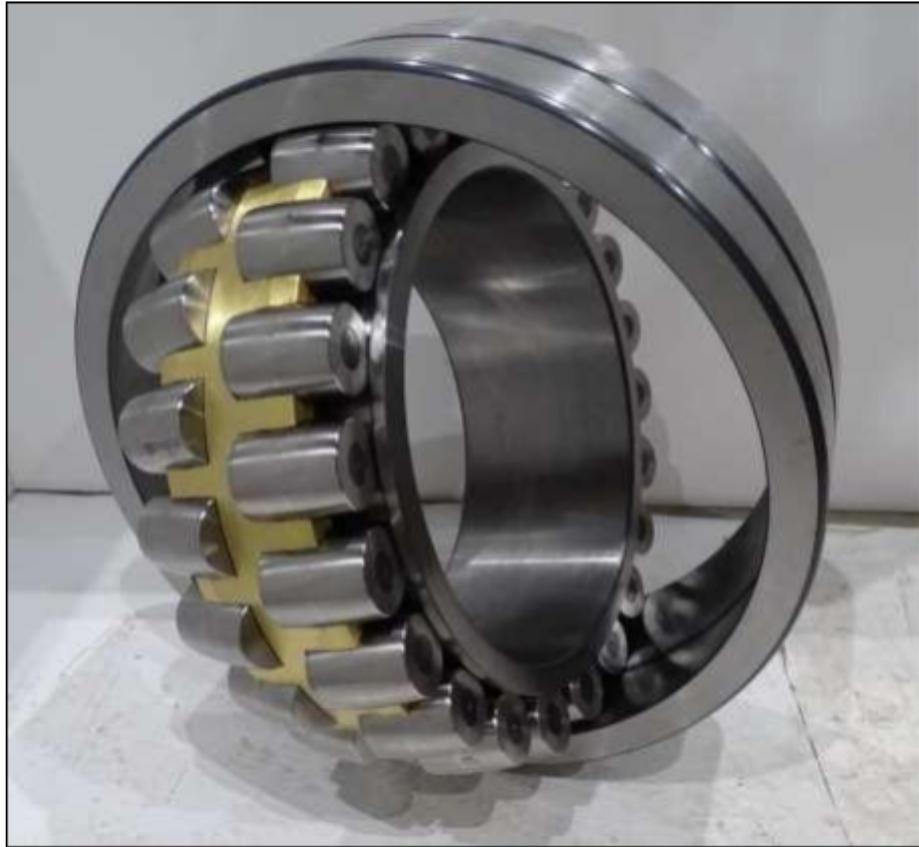
Figura 129. Estado de rodamiento recuperado después de limpieza.

Para esta etapa 05 se confirmó que los rodamientos aún están en óptimas condiciones para ser recuperados una vez más y poder trabajar bajo los mismos parámetros operaciones que un rodamiento nuevo.

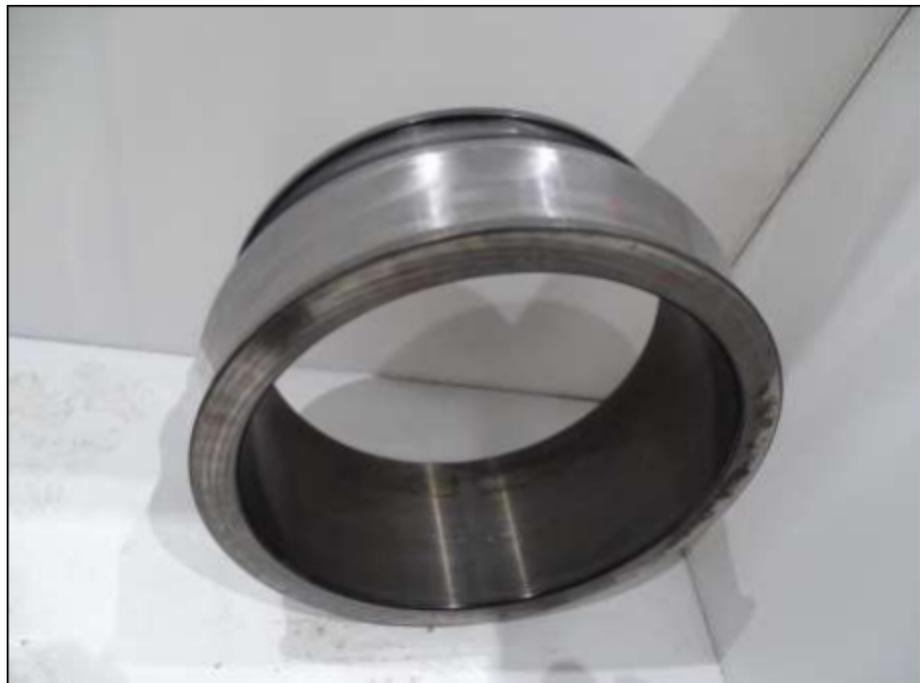
Figura 130. Estado de aro interior de rodamiento.

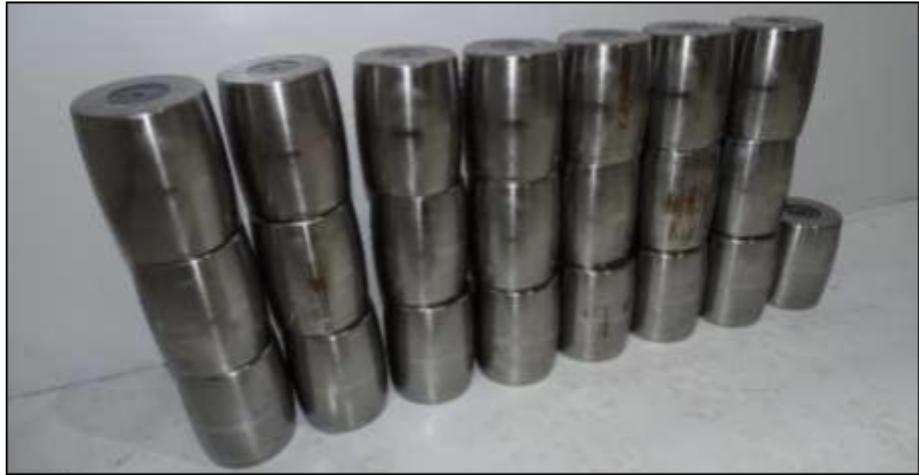
Figura 131. *Estado de elementos rodantes después de inspeccionarlos.*
