Trabajo de Suficiencia Profesional

**Implementación de un plan de
recuperación de rodamientos del eje de
poleas para fajas transportadoras mediante
la ISO 15243-2017 por SKF del Perú S. A.**

Las etapas se plasmaron de la siguiente manera: primera etapa por la presentación de proyecto para la recuperación de rodamientos de la polea ND2 (Non Drive) Las Bambas, la segunda etapa para el análisis de rodamientos usados, la tercera etapa es la recuperación de rodamientos de la polea ND2, la cuarta etapa es el montaje de rodamientos en la polea ND2 y la quinta etapa el análisis de modos de falla de rodamientos remanufacturados de la polea ND2.

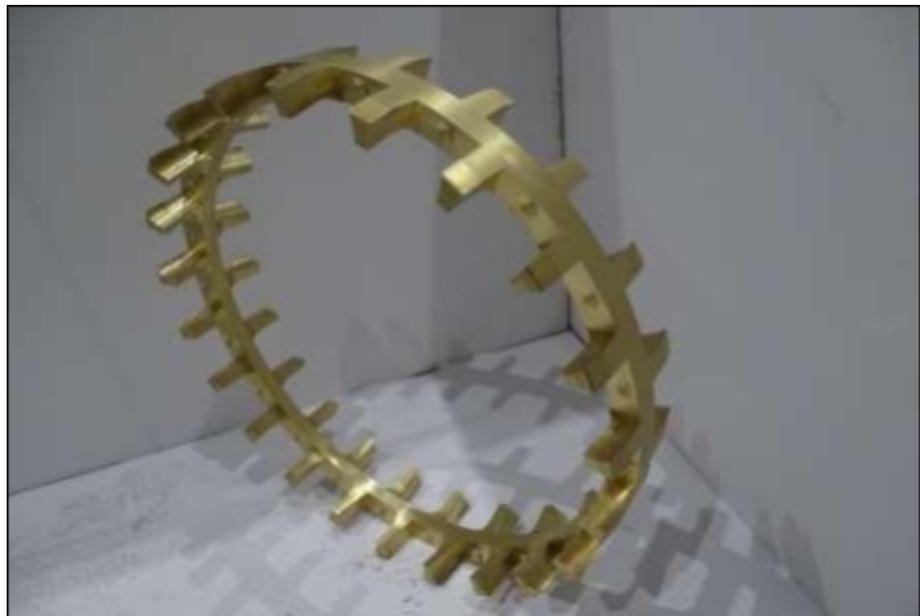
Figura 132. *Estado de jaula después de limpieza.*

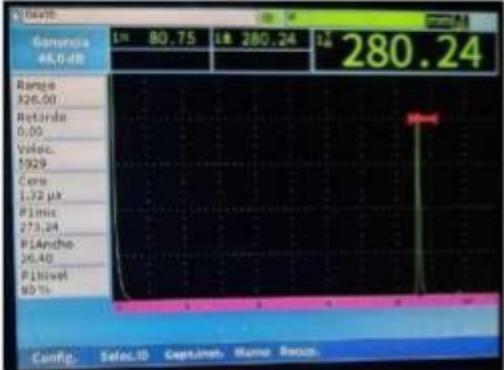
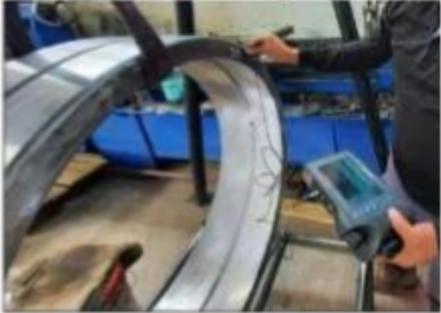
EXTERIOR

Comentarios y Observaciones:
 Durante inspección del rodamiento 2, exterior e interior no se evidencio fisuras.

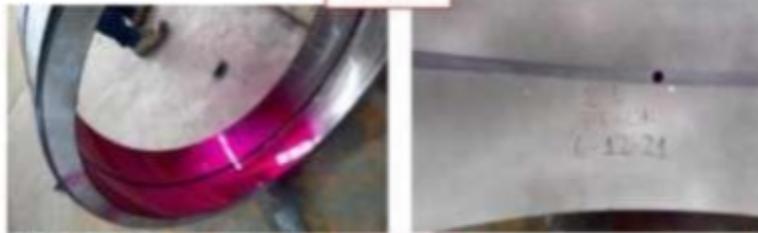
EXTERIOR

Item	Identificación de zona	Indicación	Resultado	OBSERVACIONES
1	Exterior	—	Conforme	Sin indicaciones reportables
2	Interior	—	Conforme	Sin indicaciones reportables

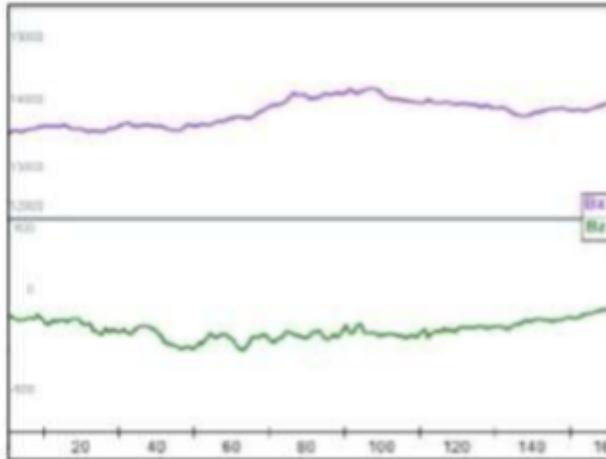
ITEM	NUMERO DE DIENTE	PROFUNDIDAD	LONGITUD	OBSERVACIONES	RESULTADO
1	Exterior	--	--	No presenta	Conforme
2	Interior	--	--	No presenta	Conforme

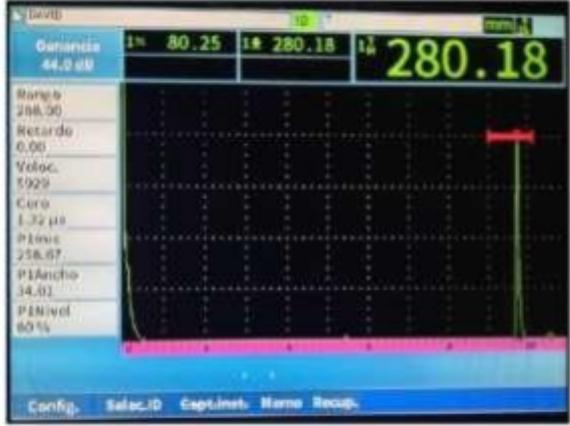
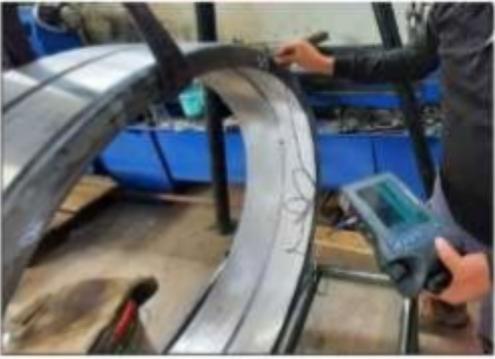
EXTERIOR

Comentarios y Observaciones: Durante inspección del rodamiento 1, exterior e interior no se evidencian fisuras.					
Interpretado Por:		Revisado Por:		Fecha de inspección:

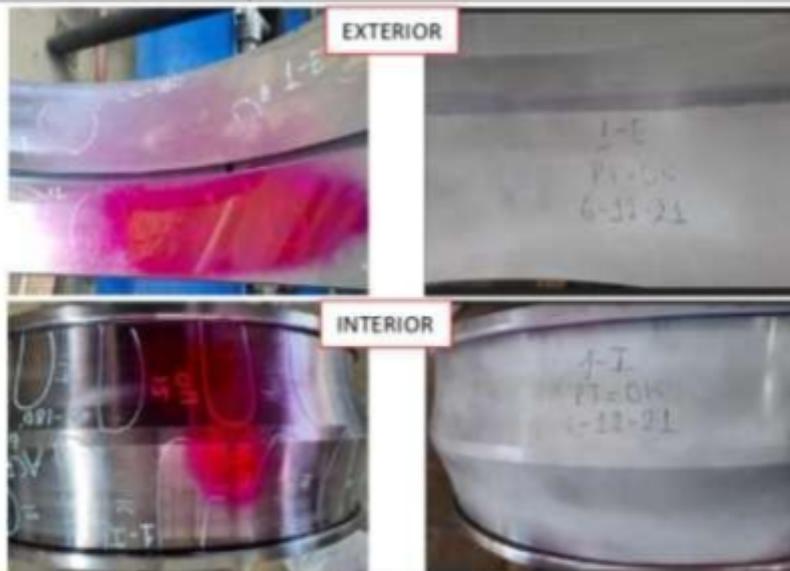
Item	Identificación de zona	Indicación	Resultado	OBSERVACIONES
1	Exterior	--	Conforme	Sin indicaciones reportables
2	Interior	--	Conforme	Sin indicaciones reportables
