Tesis

**Propuesta de una guía metodológica para la mejora
del diagnóstico de las patologías del concreto en
pavimentos rígidos de la avenida Venezuela -
Ayacucho 2022**

Huancayo, 2023

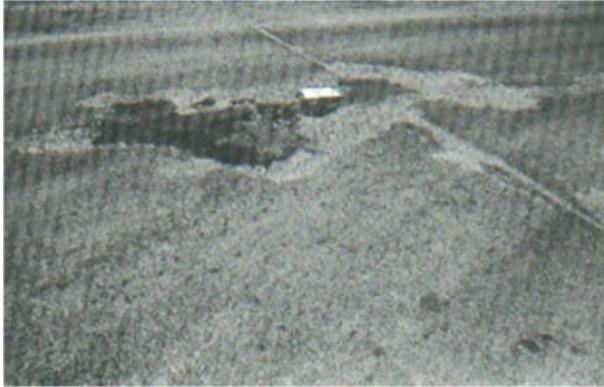
Figura 40

Desconchamiento de severidad alta

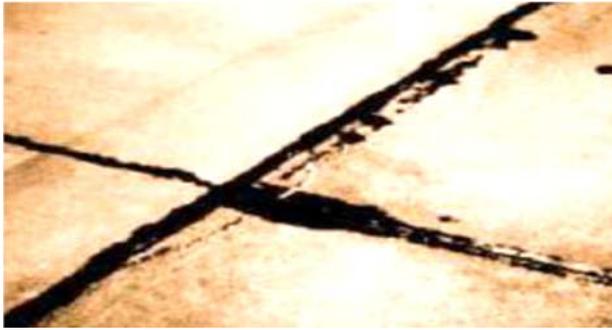
Figura 42

Descascamiento de severidad baja

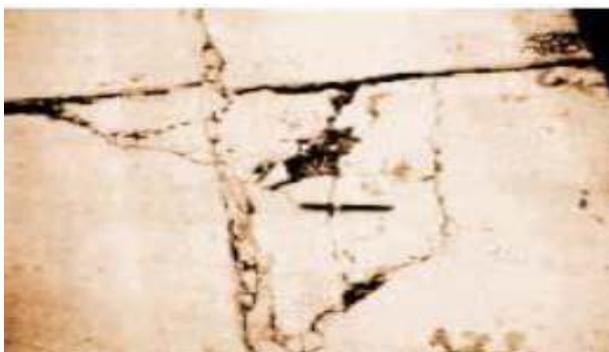
Figura 44

Descascamiento de severidad alta

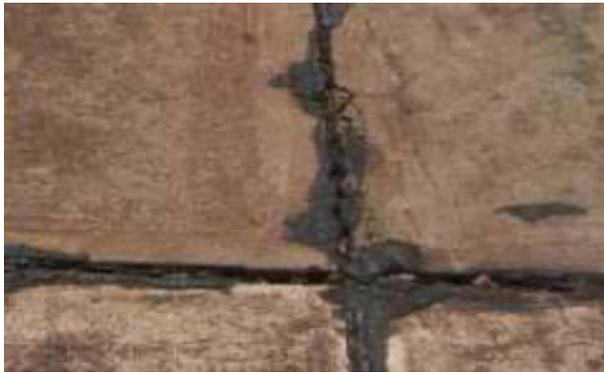
Figura 45

- Esfuerzos excesivos en la junta causados por las cargas de tránsito o por la infiltración de materiales incompresibles.
- Concreto débil en la junta por exceso de manipulación.

Descascaramiento de severidad baja

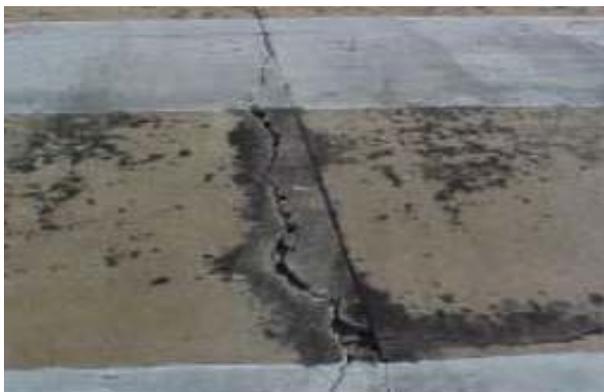
Figura 46

Descascaramiento de severidad media

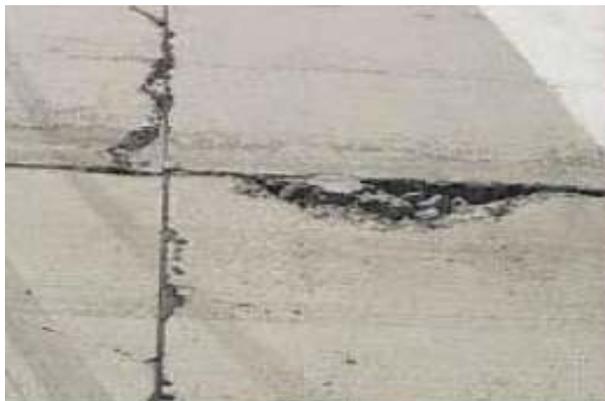
Figura 47

Descascaramiento de junta de severidad alta

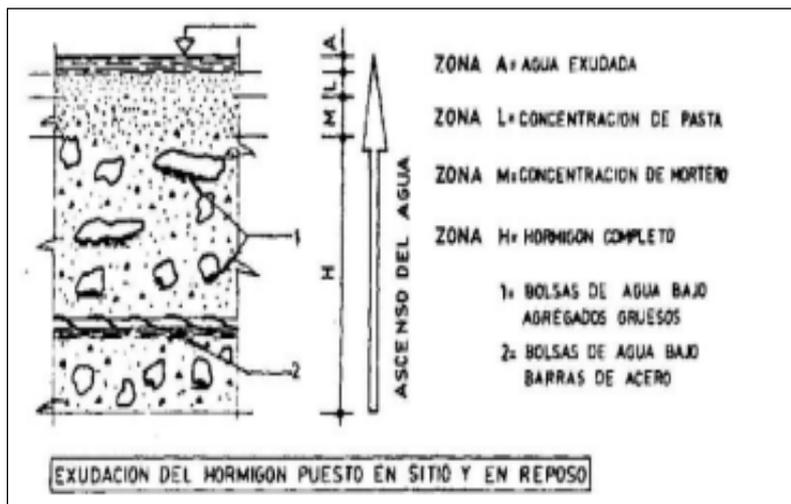
Figura 48

Exudación del hormigón puesto en sitio y en reposo

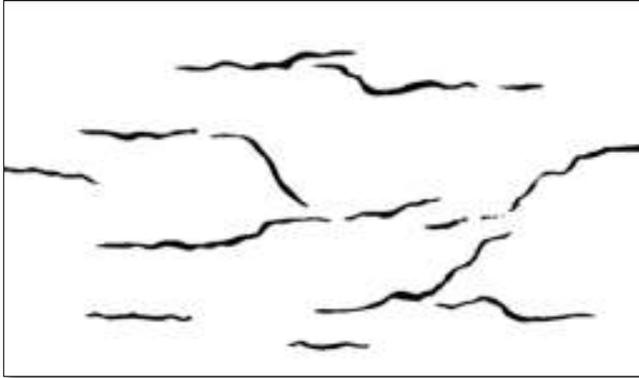
Figura 49

Fisuración típica por retracción plástica

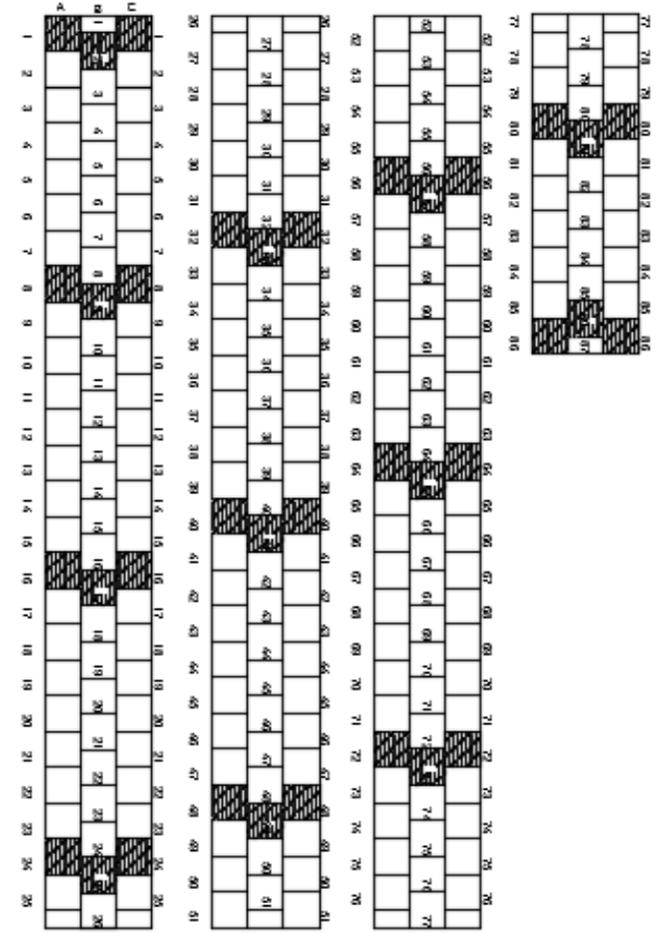
HOJA DE INSPECCIÓN DE CONDICIONES PARA UNIDAD DE MUESTRA						
Vía	PROGRESIVA 0+00	Tramo	AV. VENEZUELA		Unidad de muestra	M1
	PROGRESIVA 0+00					
Inspección	GRUPO DE TESISTAS	Fecha	16/06/2022		Área de muestra total (m2)	2283.3
					Total, de losas de muestra (unid.)	258
TIPO DE FALLA					DIAGRAMA	
21. Blow up / Buckling						
22. Grieta de esquina						
23. Losa dividida						
24. Grieta de durabilidad "D"						
25. Escala						
26. Sello de junta						
27. Desnivel Carril / Berma						
28. Grieta lineal						
29. Parcheo (grande)						
30. Parcheo (pequeño)						
31. Pulimento de agregados						
32. Popouts						
33. Bombeo						
34. Punzonamiento						
35. Cruce de vía férrea						
36. Desconchamiento						
37. Retracción						
38. Descascaramiento de esquina						
39. Descascaramiento de junta

Tipo de Falla	Severidad	n.º de losas	ÁREA	% Densidad	Valor de reducción
28	L	5	44.25	1.938	2
28	M	14	123.9	5.426	18
28	H	25	221.25	9.690	5
36	L	4	35.4	1.550	1
36	M	8	70.8	3.101	2
36	H	2	17.7	0.775	1
22	L	6	53.1	2.326	1
22	M	9	79.65	3.488	3
22	H	3	26.55	1.163	2
32	L	2	17.7	0.775	1
32	M	9	79.65	3.488	1
32	H	4	35.4	1.550	1
29	H	5	44.25	1.938	2
29	M	3	26.55	1.163	1
34	M	3	26.55	1.163	1
33	H	5	44.25	1.938	1
23	L	2	17.7	0.775	3
23	M	9	79.65	3.488	2
31	H	4	35.4	1.550	1
24	L	2	17.7	0.775	2
24	M	4	35.4	1.550	3
37	L	3	26.55	1.163	3
37	M	4	35.4	1.550	5
37	H	6	53.1	2.326	7
TOTAL, VALOR DEDUCIDO					68
MAYOR VALOR DEDUCIDO					18

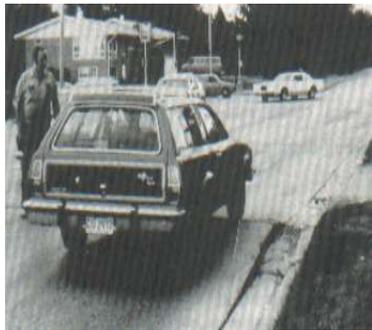
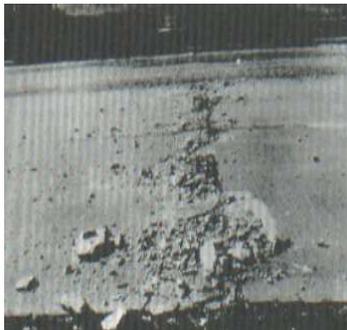
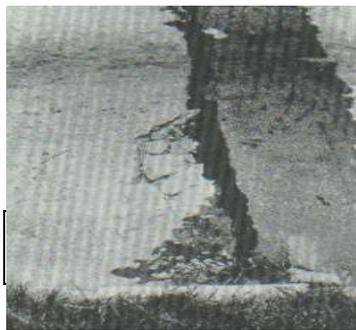
FICHA TÉCNICA		
PATOLOGÍA	BLOWUP-BUCKLING (BL)	
FOTOGRAFÍA SEGÚN EL GRADO DE SEVERIDAD

SEVERIDAD BAJA	SEVERIDAD MEDIA	SEVERIDAD ALTA

DESCRIPCIÓN
<p>Los blowups o buckles ocurren en tiempo cálido, usualmente en una grieta o junta transversal que no es lo suficientemente amplia para permitir la expansión de la losa. Por lo general, el ancho insuficiente se debe a la infiltración de materiales incompresibles en el espacio de la junta. Cuando la expansión no puede disipar suficiente presión, ocurrirá un movimiento hacia arriba de los bordes de la losa (Buckling) o fragmentación en la vecindad de la junta. También pueden ocurrir en los sumideros y en los bordes de las zanjas realizadas para la instalación de servicios públicos.</p>
POSIBLES CAUSAS
<p>Excesiva expansión del hormigón por efecto de temperaturas elevadas o altos contenidos de humedad, originando una fuerza de compresión excéntrica en correspondencia con juntas (eventualmente grietas) con perceptibles defectos, tales como:</p> <ul style="list-style-type: none"> - Infiltración de material incompresible en el interior de las juntas; - Falta de verticalidad en las caras de las juntas; - Deficiente alineamiento de pasadores; - Significativa reducción del espesor de la losa; - Deficiente consolidación del hormigón en la parte superior de la losa.

NIVELES DE SEVERIDAD
<ul style="list-style-type: none"> •Baja: Causan una calidad de tránsito de baja severidad •Media: Causa una calidad de tránsito de severidad media. •Alta: Causa una calidad de tránsito de alta severidad.
MEDIDAS
<p>En una grieta, un blowup se cuenta como presente en una losa. Sin embargo, si ocurre en una junta y afecta a dos losas se cuenta en ambas. Cuando la severidad del blowup deja el pavimento inutilizable, este debe repararse de inmediato.</p>
ALTERNATIVAS DE MANTENIMIENTO
<ul style="list-style-type: none"> •Baja: Ninguna acción. Vigilar posible evolución •Media: -Bacheo temporario con mezcla asfáltica, con remoción parcial del hormigón (áreas sobreelevadas). •Alta: -Parcheo profundo. Reemplazo de la losa. -Reparación de todo el espesor de la losa con hormigón (área contigua a la junta).
POSIBLE EVOLUCIÓN
<p>La falla inicialmente afecta la comodidad de manejo en forma creciente durante su evolución para culminar en última instancia con la desintegración total del área de pavimento contigua a la junta. El proceso suele ser relativamente rápido, por lo que su atención es prioritaria. Los daños pueden ser evitados con un buen mantenimiento de las juntas (resellado periódico). Es difícil que estos daños se generalicen sobre toda la sección de pavimento.</p>

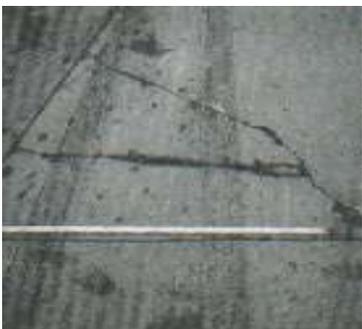
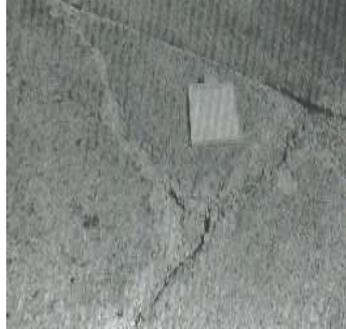
FICHA TÉCNICA		
PATOLOGÍA	GRIETA DE ESQUINA (GE)	
FOTOGRAFÍA SEGÚN EL GRADO DE SEVERIDAD

SEVERIDAD BAJA	SEVERIDAD MEDIA	SEVERIDAD ALTA
DESCRIPCIÓN		
<p>Una grieta de esquina es una grieta que intercepta las juntas de una losa a una distancia menor o igual que la mitad de la longitud de la misma en ambos lados, medida desde la esquina. Una grieta de esquina se diferencia de un descascaramiento de esquina en que aquella se extiende verticalmente a través de todo el espesor de la losa, mientras que el otro intercepta la junta en un ángulo. La grieta de esquina no debe ser confundida con descascaramiento o desportillamiento de esquina, los que típicamente se extienden a 0.30 m a cada lado de la junta e intersectan a estas formando ángulo, es decir, no sin afectar todo el espesor.</p>		
POSIBLES CAUSAS		
<p>Es provocada por la repetición de las cargas pesadas del tránsito en combinación con:</p> <ul style="list-style-type: none"> - La acción del bombeo a través de bordes y juntas, que debilita y erosiona en apoyo de la fundación; - Deficiente transferencia de cargas a través de la junta, que favorece se produzcan altas deflexiones de esquina; - Debilitamiento de las condiciones de soporte de la fundación; - Pavimentos muy estrechos que favorecen la concentración de las repeticiones de las cargas muy próximas al borde; - Albeo de las losas por variaciones térmicas o de contenido de humedad.

NIVELES DE SEVERIDAD		
<ul style="list-style-type: none"> • Baja: La grieta está definida por una grieta de baja severidad y el área entre la grieta y las juntas está ligeramente agrietada o no presenta grieta alguna. • Media: Se define por una grieta de severidad media o el área entre la grieta y las juntas presenta una grieta de severidad media. • Alta: Se define por una grieta de severidad alta o el área entre la junta y las grietas está muy agrietada. 		
MEDIDAS		
<p>La losa dañada se registra como una (1) losa si:</p> <ul style="list-style-type: none"> • Sólo tiene una grieta de esquina.

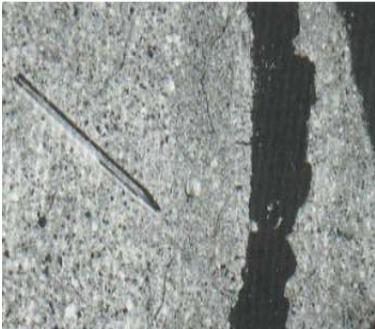
FICHA TÉCNICA		
PATOLOGÍA	GRIETA DE DURABILIDAD (GD)	
FOTOGRAFÍA SEGÚN EL GRADO DE SEVERIDAD

SEVERIDAD BAJA	SEVERIDAD MEDIA	SEVERIDAD ALTA
DESCRIPCIÓN		
<p>Las grietas de durabilidad son causadas por la expansión de los agregados grandes debido al proceso de congelamiento y descongelamiento, el cual, con el tiempo, fractura gradualmente el concreto. Este tipo de daño puede llevar a la destrucción eventual de la totalidad de la losa.</p>		
POSIBLES CAUSAS		
<p>Generalmente las grietas por durabilidad aparecen en el concreto debido a:</p> <ul style="list-style-type: none"> - Ambientes alcalinos - Reactividad álcali-silice cuando los agregados son expuestos a cambios de temperatura. - Humedecimiento excesivo en el borde del pavimento sumado a exceso de cargas. 		
NIVELES DE SEVERIDAD		
<ul style="list-style-type: none"> •Baja: Las grietas cubren menos del 15% del área de la losa. La mayoría de las grietas están cerradas, pero unas pocas piezas pueden haberse desprendido. •Media: Existe una de las siguientes condiciones: <ol style="list-style-type: none"> 1. Las grietas "D" cubren menos del 15% del área de la losa y la mayoría de los pedazos se han desprendido o pueden removerse con facilidad. 2. Las grietas "D" cubren más del 15% del área. La mayoría de las grietas están cerradas, pero unos pocos pedazos se han desprendido o pueden removerse fácilmente. • Alta: Las grietas "D" cubren más del 15% del área y la mayoría de los pedazos se han desprendido o pueden removerse fácilmente.

MEDIDAS		
<p>Cuando el daño se localiza y se califica en una severidad, se cuenta como una losa. Si existe más de un nivel de severidad, la losa se cuenta como poseedora del nivel de daño más alto. Por ejemplo, si grietas "D" de baja y media severidad están en la misma losa, la losa se registra como de severidad media únicamente.</p>

ALTERNATIVA DE MANTENIMIENTO
<ul style="list-style-type: none">• Baja: Parcheo profundo.• Media: Reconstrucción de juntas.• Alta: Reemplazo de la losa.
POSIBLE EVOLUCIÓN
<p>En niveles de deterioro medio y alto, se recomienda demoler una franja de losa igual al área afectada por las fisuras y reemplazar todo el espesor de la losa.</p>

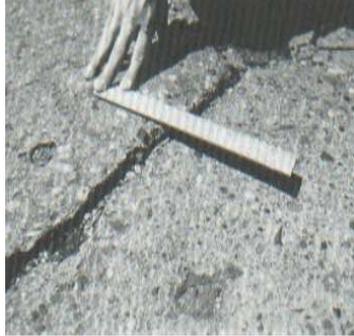
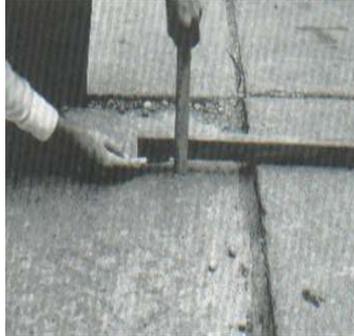
FICHA TÉCNICA										
PATOLOGÍA	ESCALA (ES)									
FOTOGRAFÍA SEGÚN EL GRADO DE SEVERIDAD

SEVERIDAD BAJA	SEVERIDAD MEDIA	SEVERIDAD ALTA								
DESCRIPCIÓN										
<p>Escala es la diferencia de nivel a través de la junta. Algunas causas comunes que la originan son:</p> <ul style="list-style-type: none"> •Asentamiento debido una fundación blanda. •Bombeo o erosión del material debajo de la losa. •Alabeo de los bordes de la losa debido a cambios de temperatura o humedad. 										
POSIBLES CAUSAS										
<p>Es resultado en parte del acenso a través de la junta o grieta, del material suelto proveniente de debajo de la losa anterior (en sentido de la circulación del tránsito) como también por depresión del extremo de la losa posterior, al disminuir el soporte de la fundación. Son manifestaciones indicativas de:</p> <ul style="list-style-type: none"> - Bombeo bajo las losas; - Deficiente transferencia de carga en juntas; - Falta de apoyo de la fundación. 										
NIVELES DE SEVERIDAD										
<p>Se define por la diferencia de niveles a través de la grieta o junta como se indica en la siguiente tabla.</p>

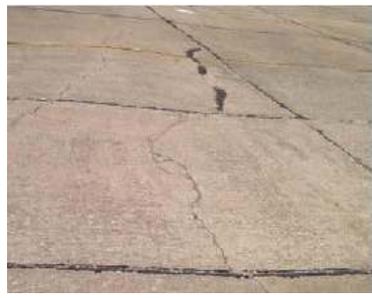
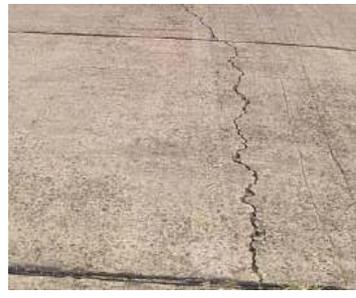
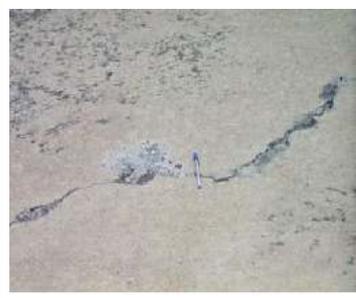
FICHA TÉCNICA		
PATOLOGÍA	GRIETAS LINEALES (GRIETAS LONGITUNDALES, TRANSVERSALES)	
FOTOGRAFÍA SEGÚN EL GRADO DE SEVERIDAD

SEVERIDAD BAJA	SEVERIDAD MEDIA	SEVERIDAD ALTA
DESCRIPCIÓN		
<p>Estas grietas, que dividen la losa en dos o tres pedazos, son causadas usualmente por una combinación de la repetición de las cargas de tránsito y el alabeo por gradiente térmico o de humedad.</p>		
POSIBLES CAUSAS		
<p>Es causada por uno, o una combinación de los siguientes factores:</p> <ul style="list-style-type: none"> - Excesiva repeticiones de cargas pesadas (fatiga); - Deciente apoyo de las losas (localizadas generalmente a una distancia de 0.50 a 2.00 m de la junta trasversal); - Asentamientos de la fundación (a veces en forma de arco y acompañada de hundimiento); - Excesiva relación longitud/ancho de la losa, o deficiencias en la ejecución de las juntas (grietas activas localizadas al centro de las losas o distribuidas regularmente a lo largo del pavimento); - Variaciones significativas en el espesor de las losas.

NIVELES DE SEVERIDAD		
LOSAS SIN REFUERZO		
<p>Baja: Grietas no selladas con ancho menor que 12mm, o grietas selladas de cualquier ancho con llenante en condición satisfactoria. No existe escala.</p> <p>Media: Existe una de las siguientes condiciones:</p> <ul style="list-style-type: none"> •Grieta no sellada con ancho entre 12 mm y 51 mm. •Grieta no sellada de cualquier ancho hasta 51mm con escala menor que 10mm. •Grieta sellada de cualquier ancho con escala menor que 10 mm. <p>Alta: Existe una de las siguientes condiciones:</p> <ul style="list-style-type: none"> •Grieta no sellada con ancho mayor que 51 mm. •Grieta sellada o no de cualquier ancho con escala mayor que 10 mm. 		
LOSAS CON REFUERZO		
<p>Baja: Grietas no selladas con ancho entre 3 mm y 25 mm, o grietas selladas de cualquier ancho con llenante en condición satisfactoria. No existe escala.</p> <p>Media: Existe una de las siguientes condiciones:</p> <ul style="list-style-type: none"> • Grieta no sellada con un ancho entre 25 mm y 76 mm y sin escala. • Grieta no sellada de cualquier ancho hasta 76 mm con escala menor que 10 mm. • Grieta sellada de cualquier ancho con escala hasta de 10 mm. <p>Alta: Existe una de las siguientes condiciones:</p> <ul style="list-style-type: none"> • Grieta no sellada de más de 76 mm de ancho. • Grieta sellada o no de cualquier ancho y con escala mayor que 10 mm.

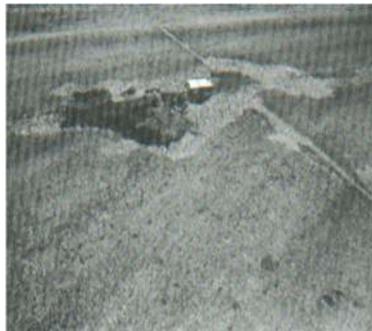
FICHA TÉCNICA		
PATOLOGÍA	DESCONCHAMIENTO, MAPA DE GRIETAS, CRAQUELADO (DM)	
FOTOGRAFÍA SEGÚN EL GRADO DE SEVERIDAD

SEVERIDAD BAJA	SEVERIDAD MEDIA	SEVERIDAD ALTA
DESCRIPCIÓN		
<p>El mapa de grietas o craquelado (crazing) se refiere a una red de grietas superficiales, finas o capilares, que se extienden únicamente en la parte superior de la superficie del concreto. Las grietas tienden a interceptarse en ángulos de 120 grados.</p> <p>Generalmente, este daño ocurre por exceso de manipulación en el terminado y puede producir el descamado, que es la rotura de la superficie de la losa a una profundidad aproximada de 6 mm a 13 mm..</p>		
POSIBLES CAUSAS		
<p>Son provocadas por la acción del tránsito y del clima sobre una superficie del pavimento con perceptibles defectos originados en una técnica y control de calidad muy pobres durante la construcción del pavimento:</p> <ul style="list-style-type: none"> - Superficie muy débil por defecto de la exudación de mortero y agua durante las operaciones de terminado (sobretérminado) - Derrames de productos químicos que ataquen al hormigón (sales, ácidos); - Armaduras excesivamente próximas a la superficie; - Desagregación de los ángulos y puntos de intersección de redes o mallas de fisuras capilares; - Acción del fuego provocado por combustibles derramados.

NIVELES DE SEVERIDAD		
<ul style="list-style-type: none"> • Baja: El craquelado se presenta en la mayor parte del área de la losa; la superficie está en buena condición con solo un descamado menor presente. • Media: La losa está descamada, pero menos del 15% de la losa está afectada. • Alta: La losa esta descamada en más del 15% de su área. 		
MEDIDAS		
<p>Una losa descamada se contabiliza como una losa. El craquelado de baja severidad debe contabilizarse únicamente si el descamado potencial es inminente, o unas pocas piezas pequeñas se han salido.</p>

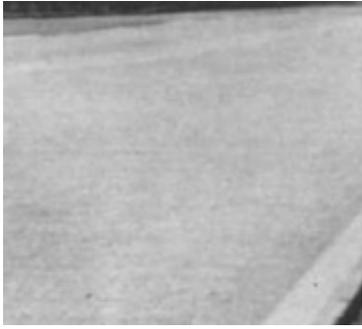
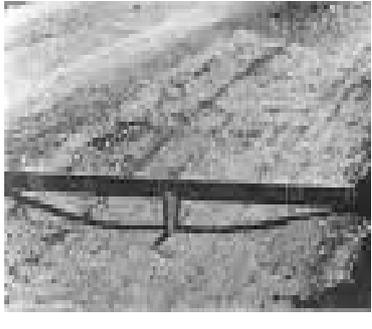
FICHA TÉCNICA		
PATOLOGÍA:	HUNDIMIENTO	
FOTOGRAFÍA SEGÚN EL GRADO DE SEVERIDAD

SEVERIDAD BAJA	SEVERIDAD MEDIA	SEVERIDAD ALTA
DESCRIPCIÓN		
<p>Depresión o descenso de la superficie original del pavimento en un área localizada del mismo. De amplitud y extensión variable, suele estar acompañado de un significativo agrietamiento cuando se trata de depresiones de corta longitud de onda (asentamientos diferenciales). Por lo común se trata de una falla de tipo puntual, originada por causas localizadas. Puede ser detectado por su efecto en la comodidad de manejo, cuando se circula sobre el pavimento a cierta velocidad.</p>		
POSIBLES CAUSAS		
<p>Las siguientes causas pueden dar lugar a deformaciones permanentes:</p> <ul style="list-style-type: none"> - Asentamiento o consolidación de terraplenes sobre fundaciones de suelos compresibles; - Deficiente compactación de la subbase o de materiales de rellenos contiguos a estructuras de drenaje o muros de retención; - Pérdida de soporte de la subrasante; - Deficiencias en el proceso de construcción de las losas y/o subbases.

NIVELES DE SEVERIDAD		
<p>Siendo en general de gran longitud de onda, se pueden diferenciar según su incidencia en la comodidad de manejo:</p> <ul style="list-style-type: none"> • Baja: -El hundimiento causa el vehículo un balanceo o salto característico, sin general incomodidad. • Media: -El hundimiento causa al vehículo un significativo salto o balanceo, que genera incomodidad. • Alta: -El hundimiento causa un excesivo salto que provoca una pérdida de control del vehículo generado una sustancial incomodidad y/o riesgo para la seguridad, y/o daño al vehículo, siendo necesaria una reducción de la velocidad. 		
MEDIDAS		
<p>Si el descascaramiento se presenta a lo largo del borde de una losa, esta se cuenta como una losa con descascaramiento de junta. Si está sobre más de un borde de la misma losa, el</p>
