Tesis

**Uso del método PCI para evaluar la funcionalidad del
pavimento flexible de la avenida La Cultura en el
sector San Sebastián**

Cusco, 2023

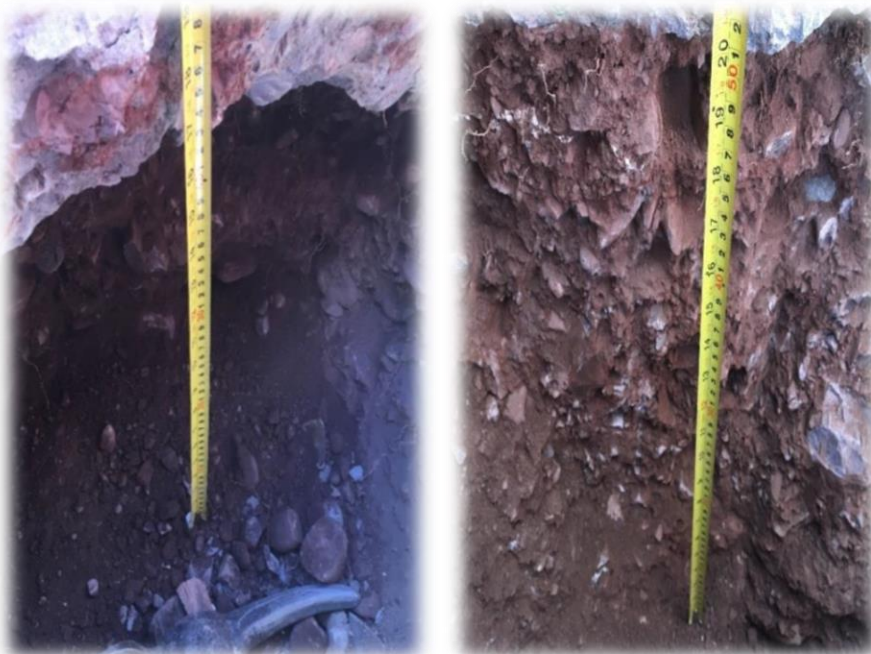
Figura 4: *Calicatas de dos Sectores (Parque Cachimayo – 7mo Paradero San Sebastián).*

Se encuentra que la subrasante está en la categoría "Muy buena" para el diseño del paquete estructural según los datos de CBR. Luego verifican los espesores del pavimento por el método de calicatas.
