**Efectos del golpeteo en edificaciones de 2 o más niveles
que no cuentan con juntas sísmicas en la ciudad de
Huancayo 2021**

Pool Ruben Lazo Madueño
Greys Mirhella Sauñi Chihuán

Para optar el Título Profesional de
Ingeniero Civil

Huancayo, 2023

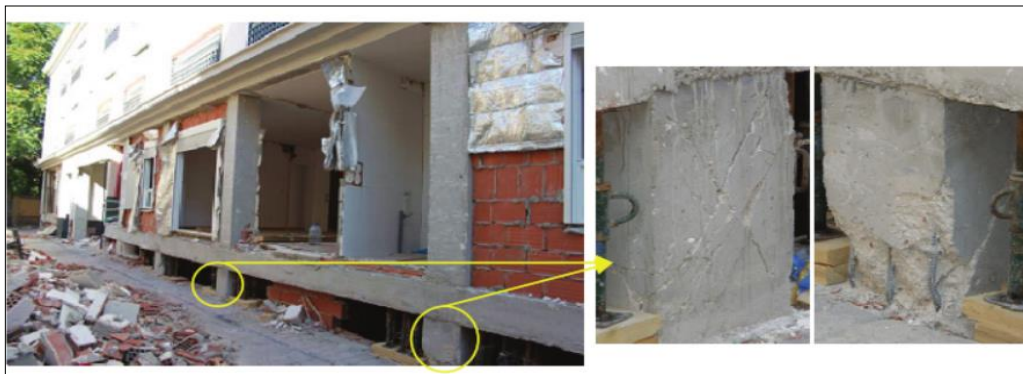
Figura 11.

Daños en un edificio con múltiples columnas cortas

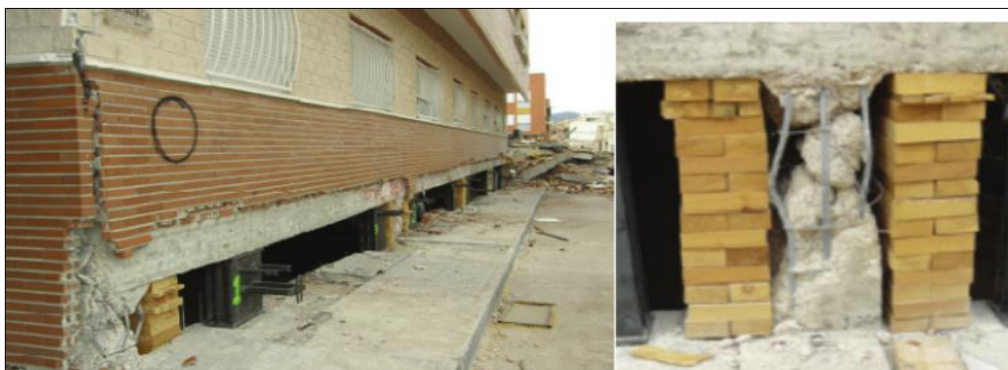
Figura 12.

Daños en otro edificio con múltiples columnas cortas.

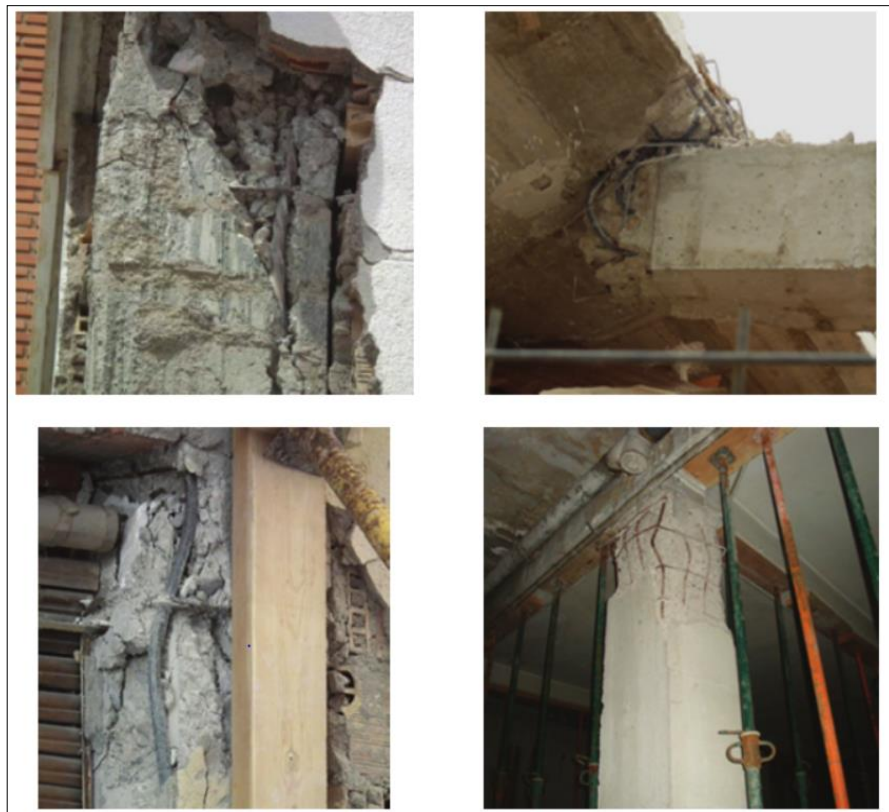
Figura 13.

Falta de confinamiento en las columnas

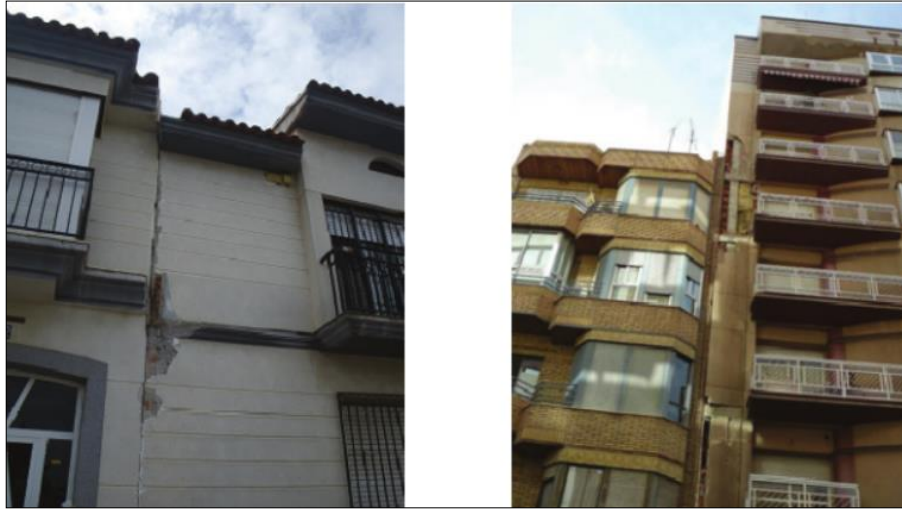
Figura 14.

Cuando dos o más edificios colindantes están muy apegados, durante un terremoto fuerte, puede hacer que las estructuras se golpeen entre ellas. Si los edificios son de diferente altura y sus plantas no coinciden, las plantas y el techo del edificio más bajo pueden golpear y causar importantes daños.

Los daños por golpeteo suceden porque el desplazamiento lateralmente supera la longitud de separación entre los edificios (Carreño y otros, 2012 pág. 298)

Efecto de golpeteo post-terremoto Lorca

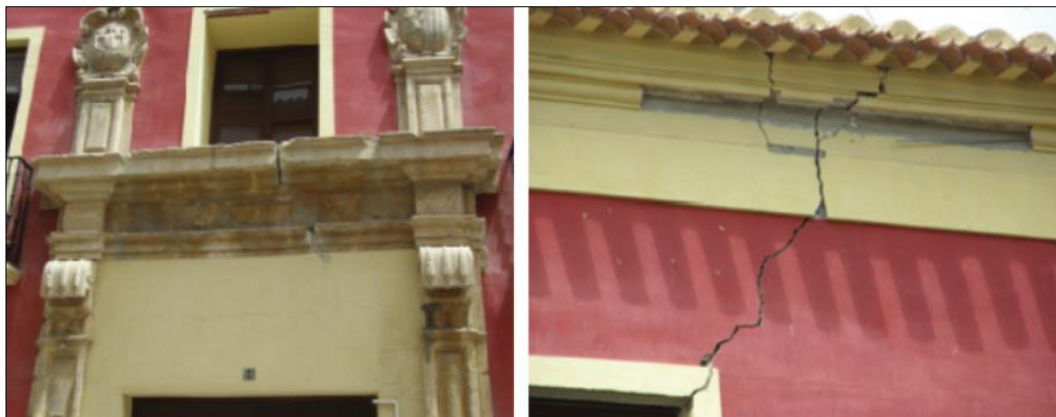
Figura 15.

Daños en las estructuras de albañilería no confinada.

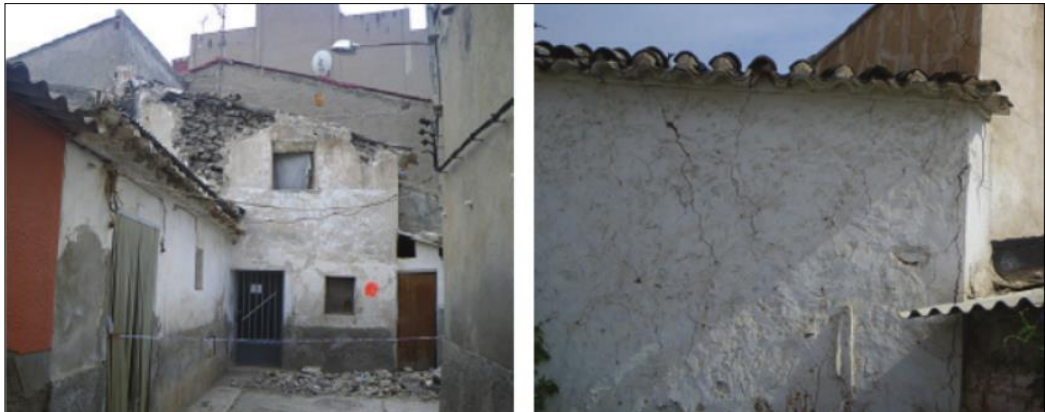
Figura 16.

Daños en la albañilería no confinada.

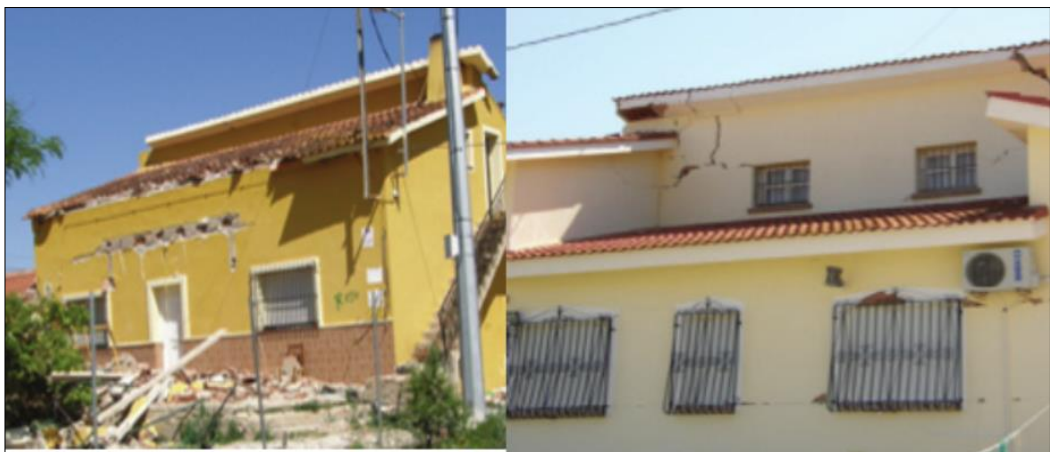
Figura 17.

Son estructuras construidas sin un diseño estructural. Algunas edificaciones se construyen con estructuras mixtas lo cual influye en un comportamiento inadecuado frente a movimientos sísmicos. La Figura 16 muestra algunas estructuras donde los daños más frecuentes incluían muros de albañilería con múltiples grietas, desplazamiento y caída de los tejados, así como el desplazamiento de fachadas entre otros. (Carreño y otros, 2012 pág. 301)

Daños en viviendas unifamiliares Lorca.

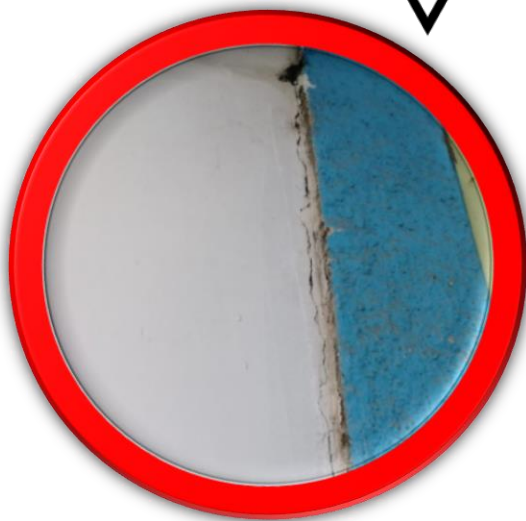
Figura 23.
Junta sísmica - Caso 1

Presencia de junta sísmica de
2.5cm entre la Vivienda 1 y
Vivienda 2 - Caso 1

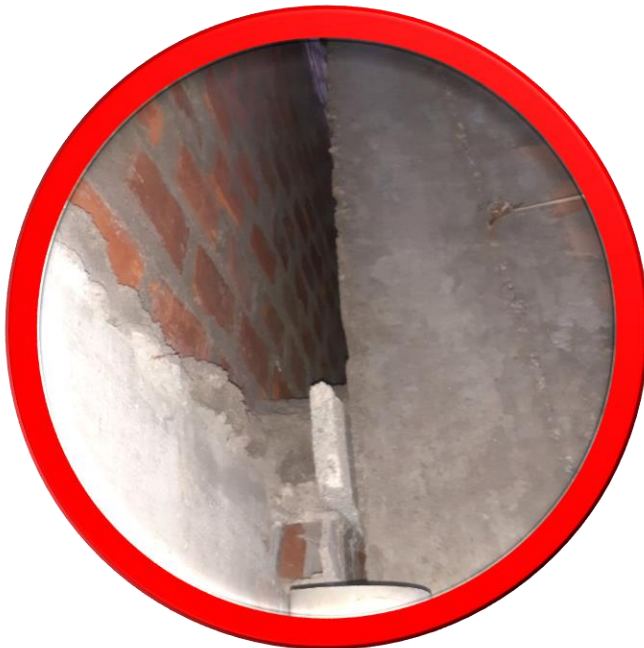
Figura 26.
Junta Sísmica del Caso 2

Presencia de junta sísmica del segundo nivel de 10cm entre la Vivienda 1 y Vivienda 2 - Caso 2

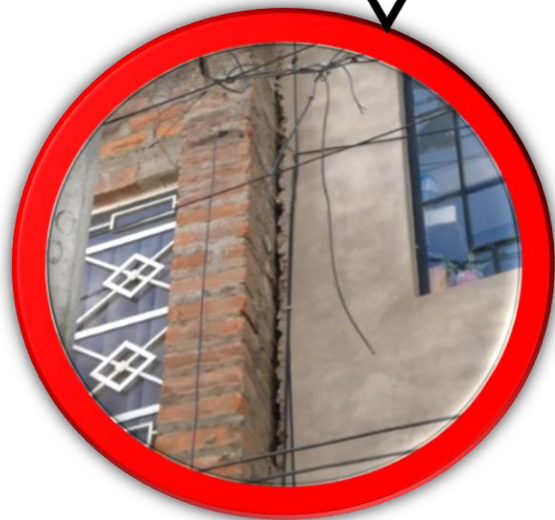
Figura 30.
Junta sísmica - Caso 3

Presencia de junta sísmica de
3cm entre la Vivienda 1 y
Vivienda 2 - Caso 3

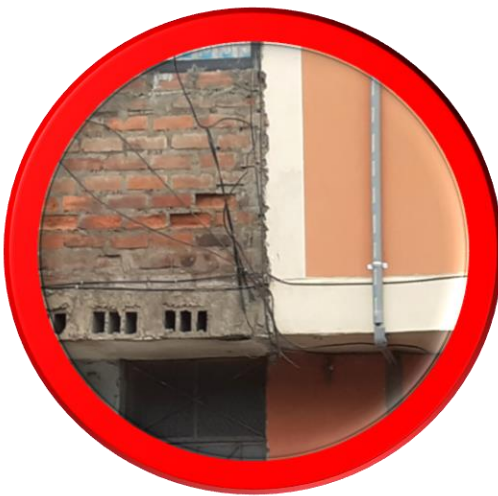
Figura 35.

Junta sísmica - Caso 4 Viv. 1 y Viv. 2

No cuenta con la separación para la junta sísmica entre la vivienda 1 y vivienda 2 - Caso 4

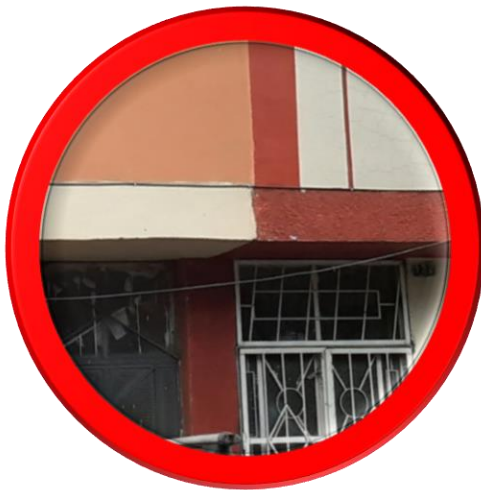
Figura 37.

Junta sísmica - Caso 4 Viv. 2 y Viv. 3

No cuenta con la separación para la junta sísmica entre la vivienda 2 y vivienda 3 - Caso 4

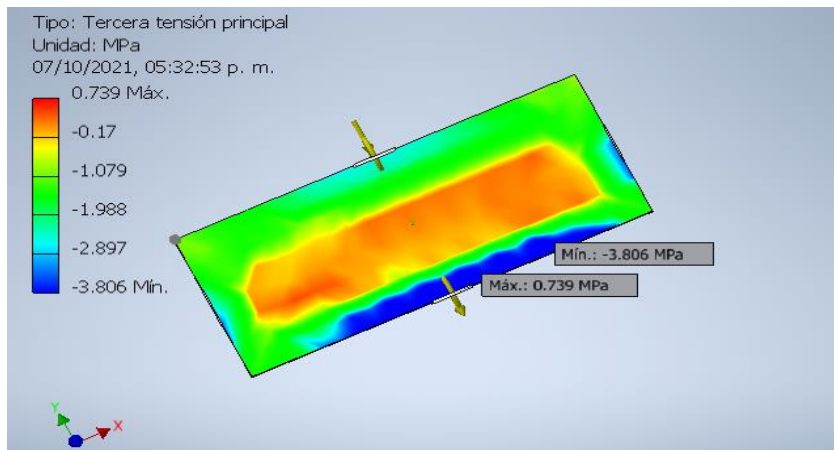
Muro Cara Interna Piso 2 - V1C1

INTERPRETACIÓN: Se observa que en la parte inferior del muro se da un esfuerzo de 38.81 kg/cm^2 (azul), lo cual supera al esfuerzo permisible de 35 kg/cm^2 del ladrillo artesanal; por lo tanto, corresponde a un estado de Servicio (ELS).

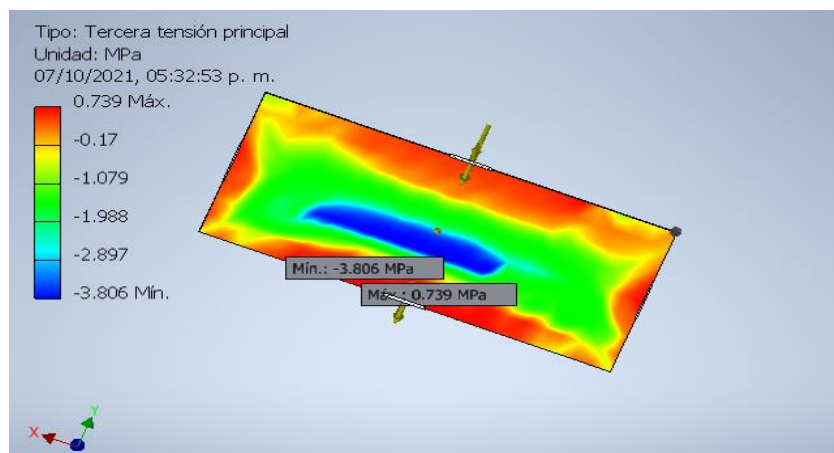
Muro Cara Externa Piso 2 - V1C1

INTERPRETACIÓN: Se observa que en la parte media del muro se da un esfuerzo de 38.81 kg/cm^2 (azul), lo cual supera al esfuerzo permisible de 35 kg/cm^2 del ladrillo artesanal, gran parte del área de muro tendrá un esfuerzo de 20.27 kg/cm^2 (verde); por lo tanto, corresponde a un estado de Servicio (ELS).

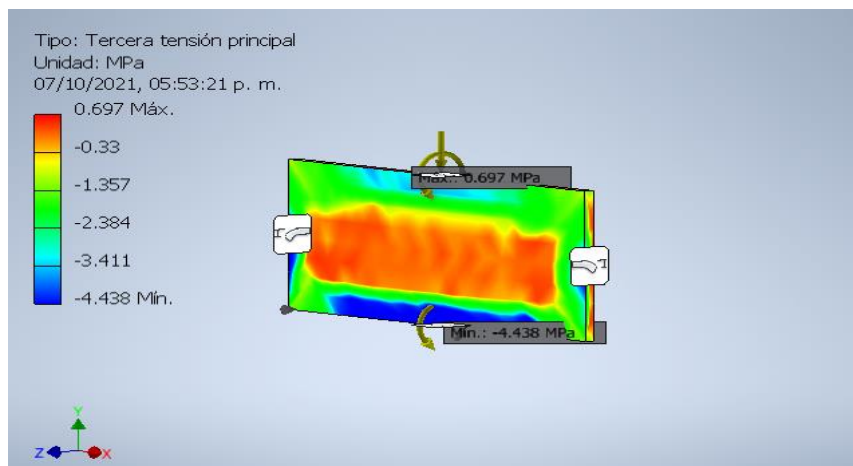
Muro Cara Interna Piso 3 - V1C1

INTERPRETACIÓN: Se observa que en la parte inferior y laterales del muro se da un esfuerzo de 45.26 kg/cm^2 (azul), lo cual supera al esfuerzo permisible de 35 kg/cm^2 del ladrillo artesanal, la parte superior tiene un esfuerzo de 34.78 kg/cm^2 (celeste), se presencia que gran parte del muro (verde) tiene un esfuerzo de 24.31 kg/cm^2 ; por lo tanto, corresponde a un estado Operacional (ELO).

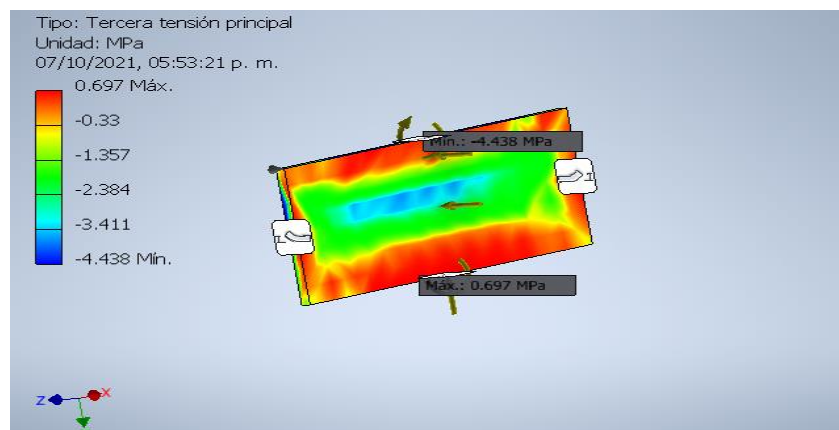
Muro Cara Externa Piso 3 - V1C1

INTERPRETACIÓN: Se observa que en la parte inferior, superior y laterales del muro se da un esfuerzo de 7.11 kg/cm^2 (rojo), la parte media tiene un esfuerzo de 34.78 kg/cm^2 (celeste), se presencia que gran parte del muro (verde) tiene un esfuerzo de 24.31 kg/cm^2 , las cuales no superan al esfuerzo permisible de 35 kg/cm^2 del ladrillo artesanal; por lo tanto, corresponde a un estado de Servicio (ELS).

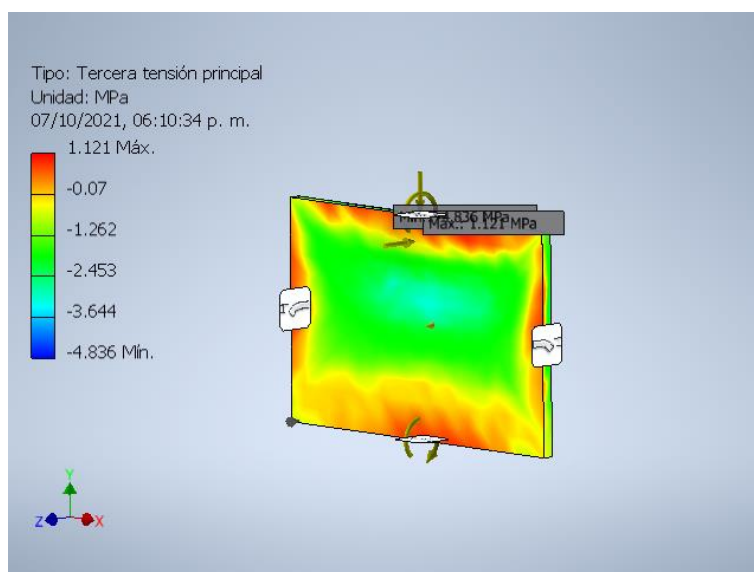
Muro 1 Cara Interna Piso 2 – V2C1

INTERPRETACIÓN: Se observa que en la parte inferior, superior y laterales del muro se da un esfuerzo de 11.42kg/cm^2 (rojo), la parte interna tiene un esfuerzo de 24.98 kg/cm^2 (verde), lo cual no excede el esfuerzo permisible de 35 kg/cm^2 del ladrillo artesanal; por lo tanto, corresponde a un estado límite de Servicio (ELS).

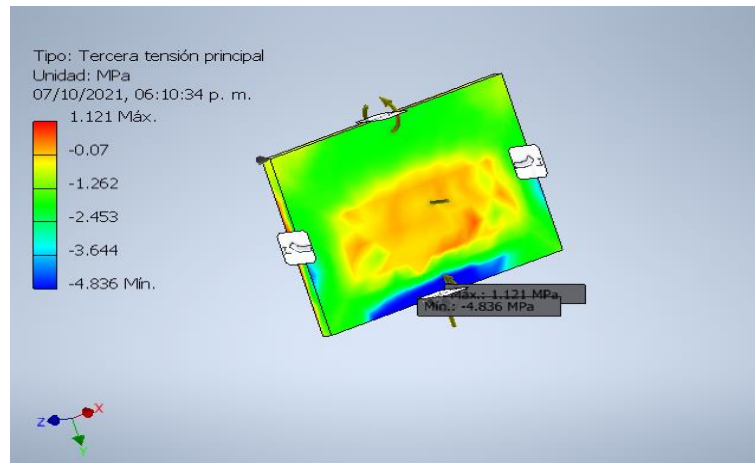
Muro 1 Cara Externa Piso 2 – V2C1

INTERPRETACIÓN: Se observa que gran parte del área del muro tiene un esfuerzo de 24.98kg/cm^2 (verde), en la parte superior se tiene un esfuerzo de 49.35kg/cm^2 (azul), lo cual supera al esfuerzo permisible de 35 kg/cm^2 del ladrillo artesanal; por lo tanto, corresponde a un estado límite Operacional (ELO).

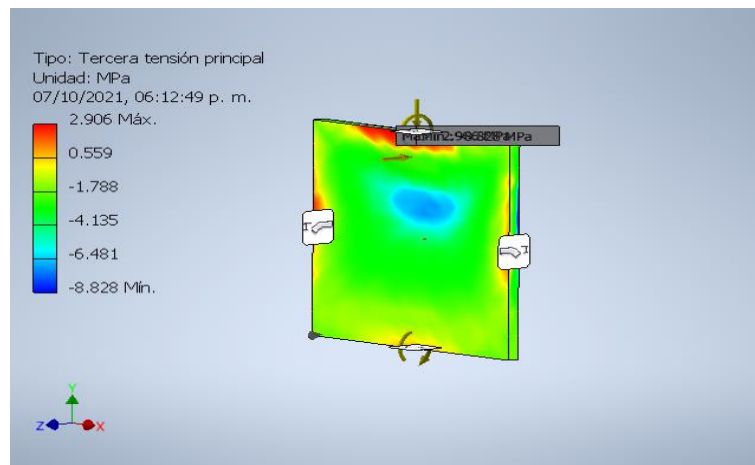
Muro 2 Cara Interna Piso 1 – V2C1

INTERPRETACIÓN: Se observa que gran parte del área del muro tiene un esfuerzo de 18.25kg/cm² (verde), en la parte superior se tiene un esfuerzo de 29.67kg/cm² (rojo), la parte media tiene un esfuerzo de 66.08kg/cm² (celeste), lo cual supera al esfuerzo permisible de 35 kg/cm² del ladrillo artesanal; por lo tanto, corresponde a un estado límite Operacional (ELO).

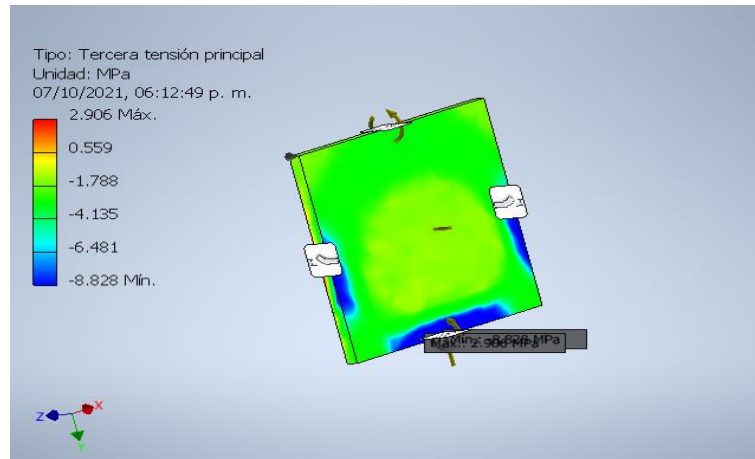
Muro 2 Cara Externa Piso 1 – V2C1

INTERPRETACIÓN: Se observa que gran parte del área del muro tiene un esfuerzo de 18.25kg/cm² (verde), en la parte superior y laterales se tiene un esfuerzo de 83.92kg/cm² (azul), lo cual supera al esfuerzo permisible de 35 kg/cm² del ladrillo artesanal; por lo tanto, corresponde a un estado límite Operacional (ELO).

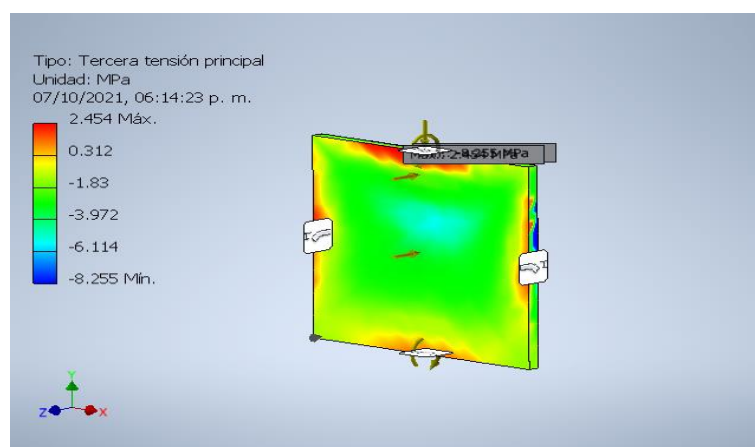
Muro 2 Cara Interna Piso 2 – V2C1

INTERPRETACIÓN: Se observa que gran parte del área del muro tiene un esfuerzo de 40.48kg/cm^2 (verde), en la parte superior y laterales se tiene un esfuerzo de 24.98kg/cm^2 (rojo), por lo que el área verde supera al esfuerzo permisible de 35kg/cm^2 del ladrillo artesanal; por lo tanto, corresponde a un estado límite de Resistencia (ELR).

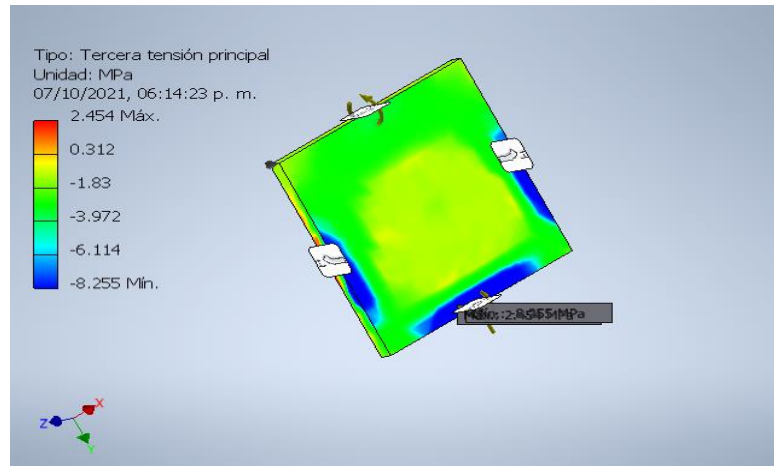
Muro 2 Cara Externa Piso 2 – V2C1

INTERPRETACIÓN: Se observa que gran parte del área del muro tiene un esfuerzo de 40.48kg/cm^2 (verde), en la parte superior y laterales se tiene un esfuerzo de 84.23kg/cm^2 (azul), los cuales superan al esfuerzo permisible de 35kg/cm^2 del ladrillo artesanal; por lo tanto, corresponde a un estado límite de Resistencia (ELR).

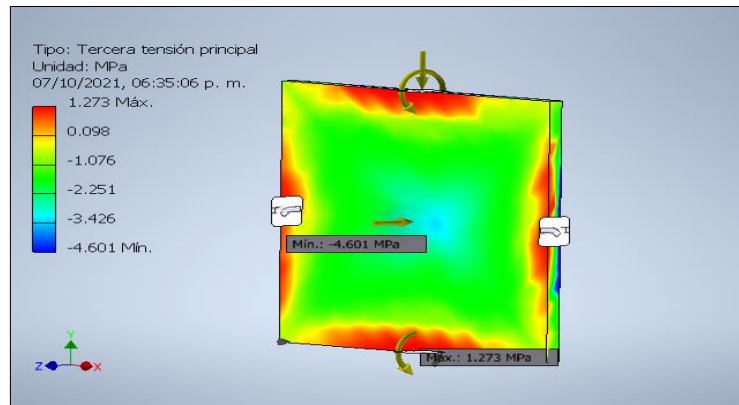
Muro 1 Cara Interna Piso 1 – V1C2

INTERPRETACIÓN: Se observa que la parte interna del muro tiene un esfuerzo de 22.94 kg/cm^2 (verde), en la parte superior, inferior y laterales se tiene un esfuerzo de 12.95 kg/cm^2 (rojo), la parte central tiene un esfuerzo de 34.97 kg/cm^2 (celeste), los cuales no superan al esfuerzo permisible de 65 kg/cm^2 del ladrillo KK 18huecos; por lo tanto, corresponde a un estado límite de Servicio (ELS).

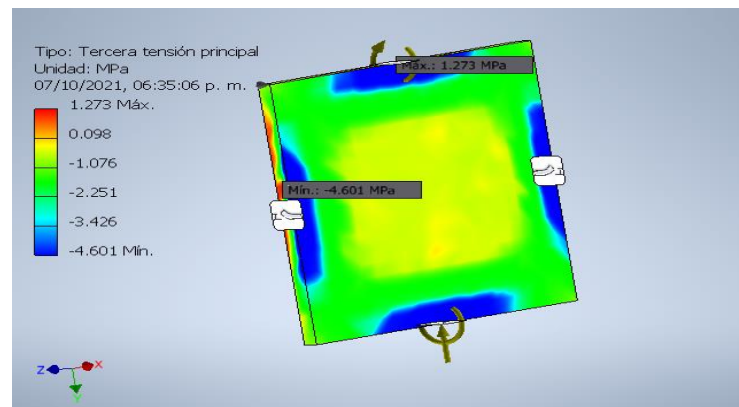
Muro 1 Cara Externa Piso1 – V1C2

INTERPRETACIÓN: Se observa que la parte interna del muro tiene un esfuerzo de 11.01kg/cm^2 (verde), en la parte superior, inferior y laterales se tiene un esfuerzo de 46.91kg/cm^2 (azul), la cual no supera al esfuerzo permisible de 65kg/cm^2 del ladrillo KK 18 huecos; por lo tanto, corresponde a un estado límite de Servicio (ELS).

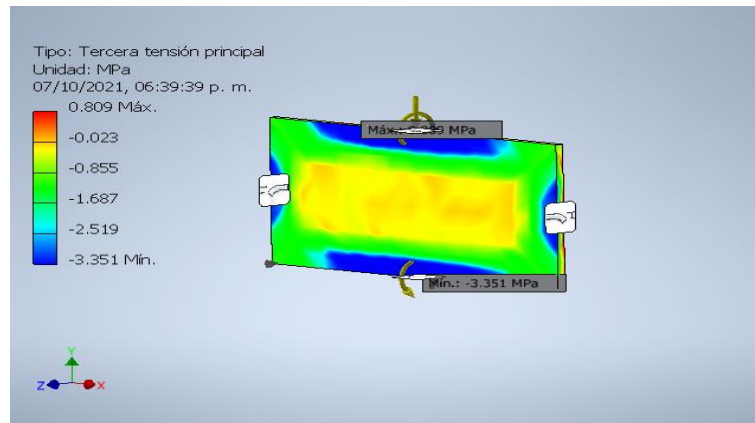
Muro 1 Cara Interna Piso 2 – V1C2

INTERPRETACIÓN: Se observa que la parte interna del muro tiene un esfuerzo de 17.23kg/cm^2 (verde), el área central tiene un esfuerzo de 8.77kg/cm^2 (amarillo), en la parte superior, inferior y laterales se tiene un esfuerzo de 34.16kg/cm^2 (azul), los cuales no superan al esfuerzo permisible de 65kg/cm^2 del ladrillo KK 18 huecos; por lo tanto, corresponde a un estado límite de Servicio (ELS).

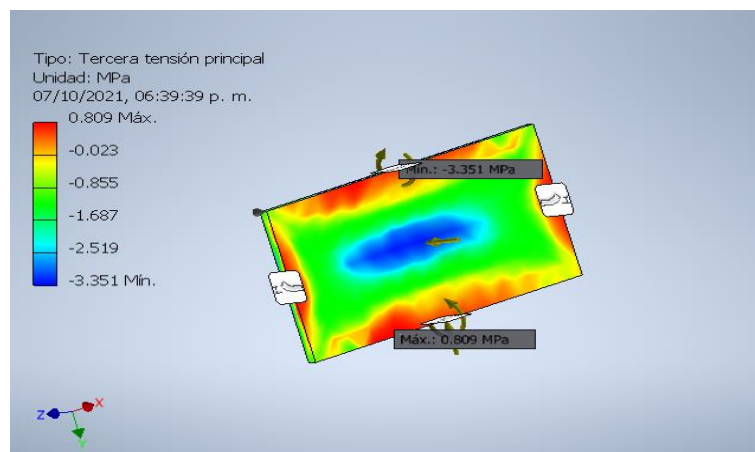
Muro 1 Cara Externa Piso 2 – V1C2

INTERPRETACIÓN: Se observa que la parte interna del muro tiene un esfuerzo de 8.77kg/cm^2 (verde), el área central tiene un esfuerzo de 34.16kg/cm^2 (azul), en la parte superior, inferior y laterales se tiene un esfuerzo de 8.26kg/cm^2 (rojo), los cuales no superan al esfuerzo permisible de 65 kg/cm^2 del ladrillo KK 18 huecos; por lo tanto, corresponde a un estado límite de Servicio (ELS).

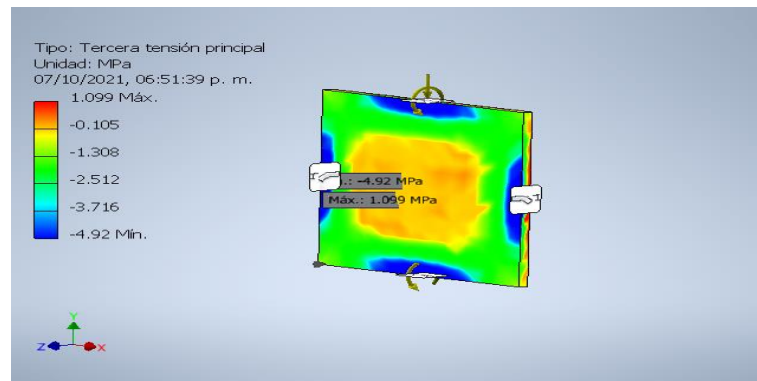
Muro 2 Cara Interna Piso 1 – V1C2

INTERPRETACIÓN: Se observa que la parte interna del muro tiene un esfuerzo de 13.36kg/cm^2 (verde), el área central tiene un esfuerzo de 1.12kg/cm^2 (anaranjado), en la parte superior, inferior y laterales se tiene un esfuerzo de 50.17kg/cm^2 (azul), por lo que no supera al esfuerzo permisible de 65 kg/cm^2 del ladrillo KK 18 huecos; por lo tanto, corresponde a un estado límite de Servicio (ELS).

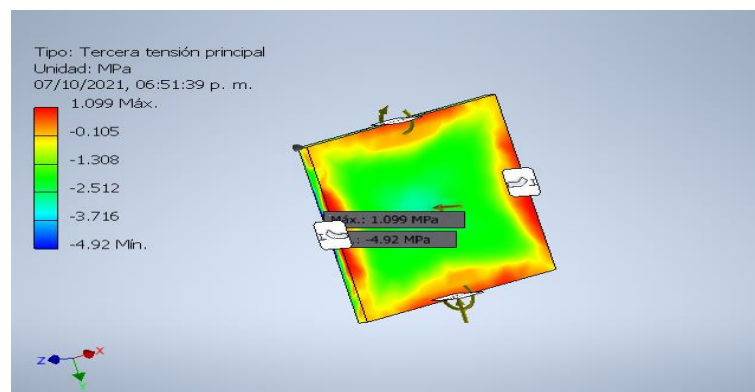
Muro 2 Cara Externa Piso 1 – V1C2

INTERPRETACIÓN: Se observa que la parte interna del muro tiene un esfuerzo de 25.59kg/cm^2 (verde), en la parte superior, inferior y laterales se tiene un esfuerzo de 10.30kg/cm^2 (rojo), los cuales no superan al esfuerzo permisible de 65 kg/cm^2 del ladrillo KK 18 huecos; por lo tanto, corresponde a un estado límite de Servicio (ELS).

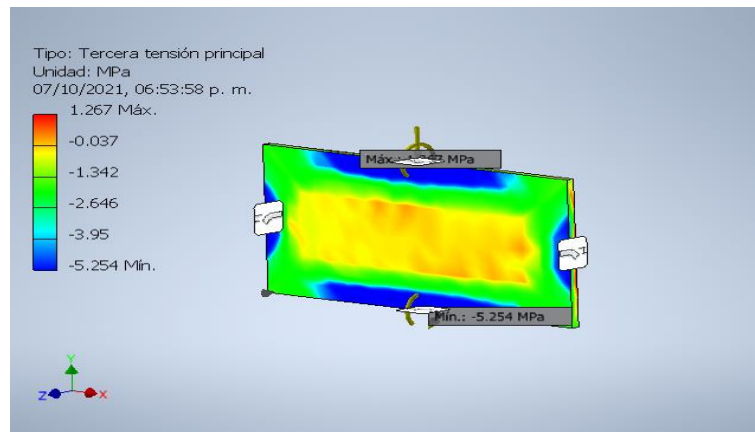
Muro 2 Cara Interna Piso 2 – V1C2

INTERPRETACIÓN: Se observa que la parte interna del muro tiene un esfuerzo de 27.02kg/cm^2 (verde), el área central tiene un esfuerzo de 13.66kg/cm^2 (amarillo), en la parte superior, inferior y laterales se tiene un esfuerzo de 53.53kg/cm^2 (azul), por lo que no supera al esfuerzo permisible de 65 kg/cm^2 del ladrillo KK 18 huecos; por lo tanto, corresponde a un estado límite de Servicio (ELS).

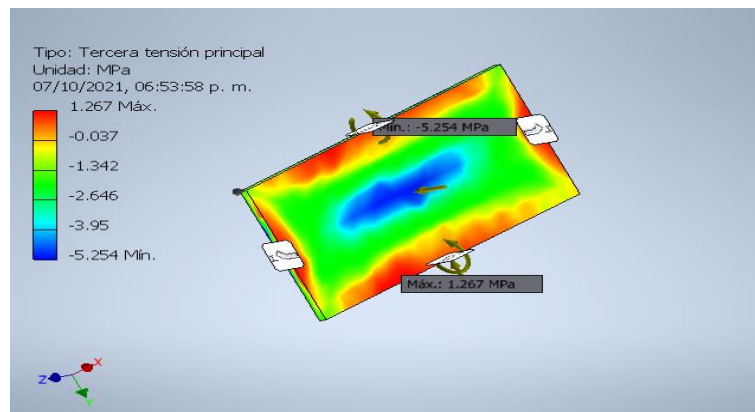
Muro 2 Cara Externa Piso 2 – V1C2

INTERPRETACIÓN: Se observa que la parte interna del muro tiene un esfuerzo de 27.02kg/cm^2 (verde), el área central tiene un esfuerzo de 53.53kg/cm^2 (azul), en la parte superior, inferior y laterales se tiene un esfuerzo de 12.95kg/cm^2 (rojo), por lo que no supera al esfuerzo permisible de 65kg/cm^2 del ladrillo KK 18 huecos; por lo tanto, corresponde a un estado límite de Servicio (ELS).

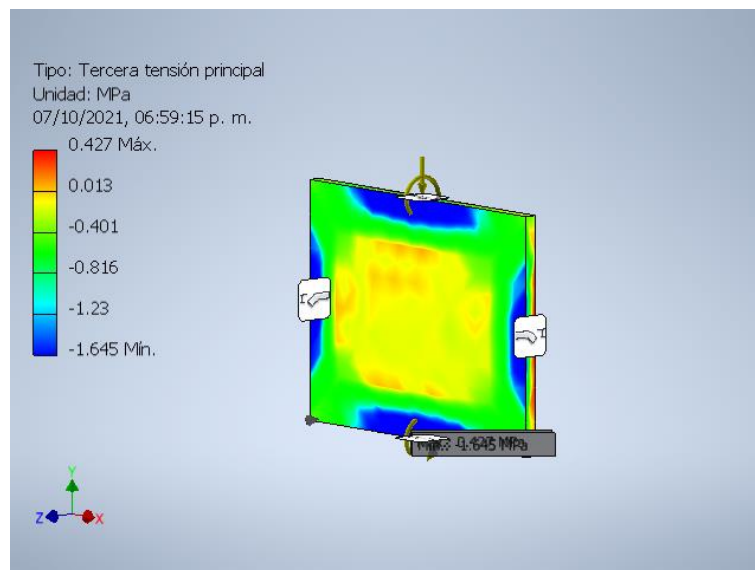
Muro 1 Cara Interna Piso 1 – V2C2

INTERPRETACIÓN: Se observa que la parte interna del muro tiene un esfuerzo de 8.36kg/cm^2 (verde), el área central tiene un esfuerzo de 4.08kg/cm^2 (amarillo), en la parte superior, inferior y laterales se tiene un esfuerzo de 16.83kg/cm^2 (azul), los cuales no superan al esfuerzo permisible de 35kg/cm^2 del ladrillo artesanal; por lo tanto, corresponde a un estado límite de Servicio (ELS).

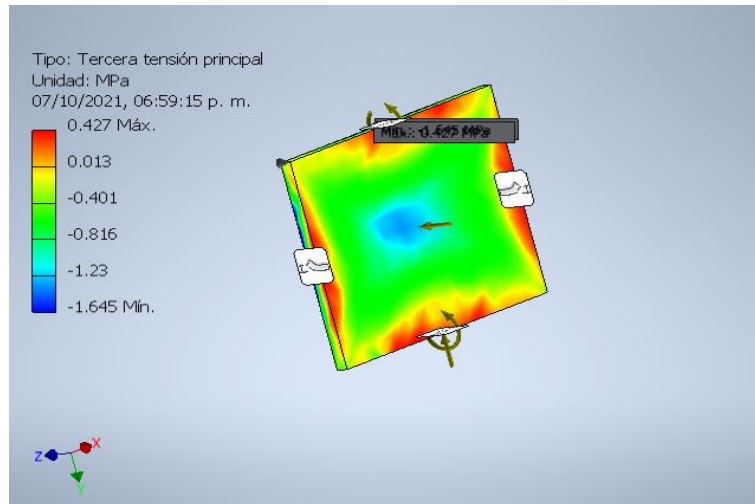
Muro 1 Cara Externa Piso 1 – V2C2

INTERPRETACIÓN: Se observa que la parte interna del muro tiene un esfuerzo de 8.36 kg/cm^2 (verde), el área central tiene un esfuerzo de 12.54 kg/cm^2 (celeste), en la parte superior, inferior y laterales se tiene un esfuerzo de 4.38 kg/cm^2 (rojo), los cuales no superan al esfuerzo permisible de 35 kg/cm^2 del ladrillo artesanal; por lo tanto, corresponde a un estado límite de Servicio (ELS).

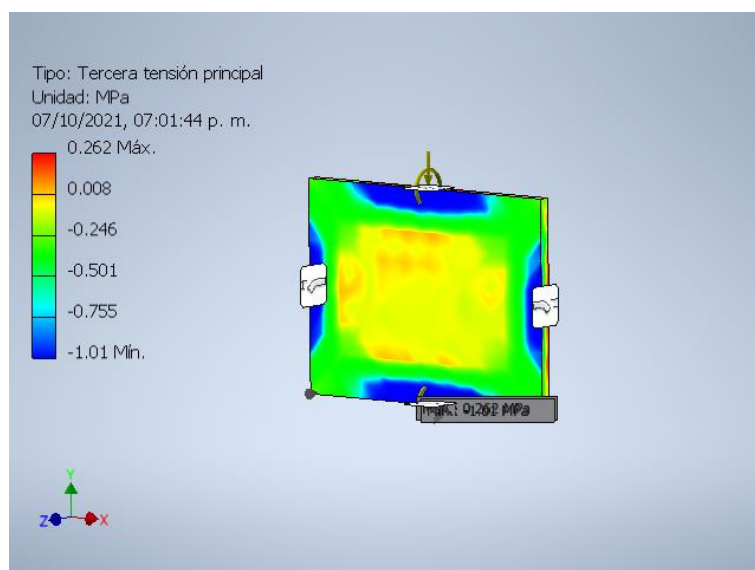
Muro 1 Cara Interna Piso 2 – V2C2

INTERPRETACIÓN: Se observa que la parte interna del muro tiene un esfuerzo de 5.10kg/cm^2 (verde), el área central tiene un esfuerzo de 2.55kg/cm^2 (amarillo), en la parte superior, inferior y laterales se tiene un esfuerzo de 10.31kg/cm^2 (azul), los cuales no superan al esfuerzo permisible de 35 kg/cm^2 del ladrillo artesanal; por lo tanto, corresponde a un estado límite de Servicio (ELS).

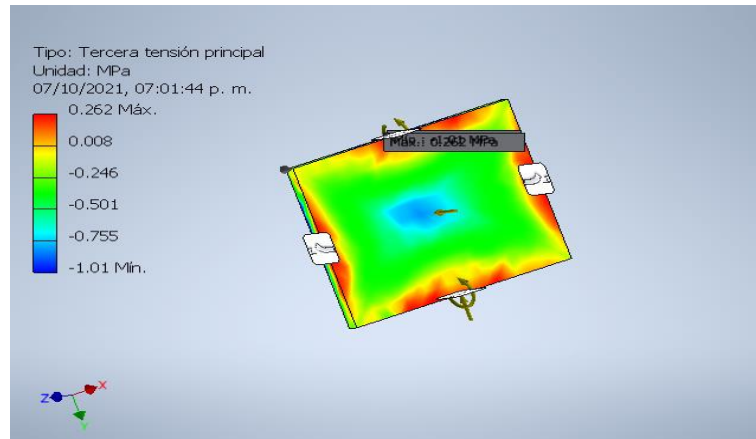
Muro 1 Cara Externa Piso 2 – V2C2

INTERPRETACIÓN: Se observa que la parte interna del muro tiene un esfuerzo de 5.10kg/cm^2 (verde), el área central tiene un esfuerzo de 7.65kg/cm^2 (celeste), en la parte superior, inferior y laterales se tiene un esfuerzo de 2.65kg/cm^2 (rojo), los cuales no superan al esfuerzo permisible de 35 kg/cm^2 del ladrillo artesanal; por lo tanto, corresponde a un estado límite de Servicio (ELS).

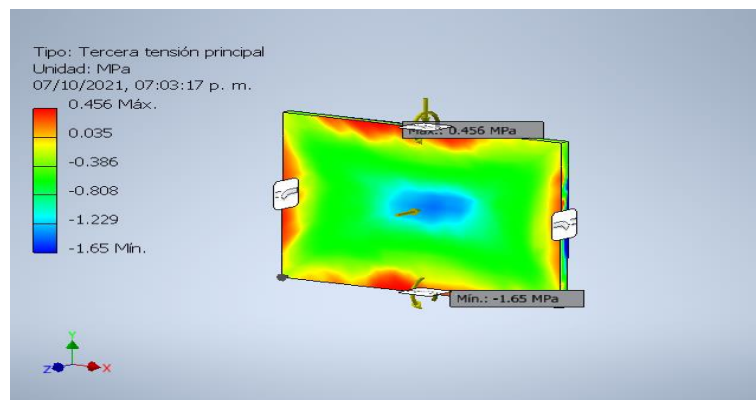
Muro 2 Cara Interna Piso 1 – V2C2

INTERPRETACIÓN: Se observa que la parte interna del muro tiene un esfuerzo de 8.26kg/cm^2 (verde), el área central tiene un esfuerzo de 12.54kg/cm^2 (celeste), en la parte superior, inferior y laterales se tiene un esfuerzo de 4.69kg/cm^2 (rojo), los cuales no superan al esfuerzo permisible de 35 kg/cm^2 del ladrillo artesanal; por lo tanto, corresponde a un estado límite de Servicio (ELS).

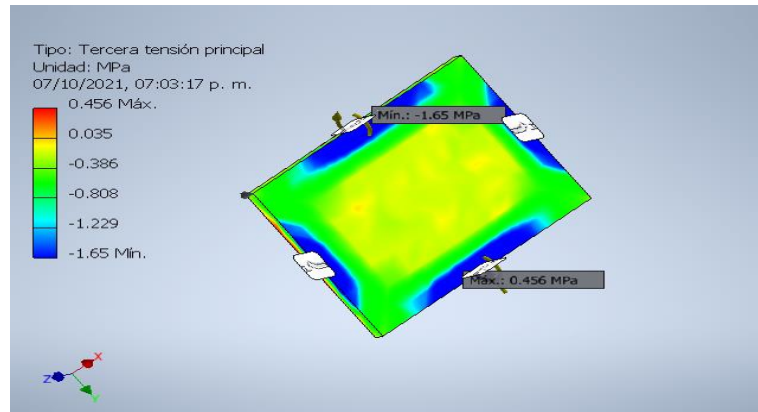
Muro 2 Cara Externa Piso 1 – V2C2

INTERPRETACIÓN: Se observa que la parte interna del muro tiene un esfuerzo de 8.26kg/cm^2 (verde), el área central tiene un esfuerzo de 3.98kg/cm^2 (amarillo), en la parte superior, inferior y laterales se tiene un esfuerzo de 16.83kg/cm^2 (azul), los cuales no superan al esfuerzo permisible de 35 kg/cm^2 del ladrillo artesanal; por lo tanto, corresponde a un estado límite de Servicio (ELS).

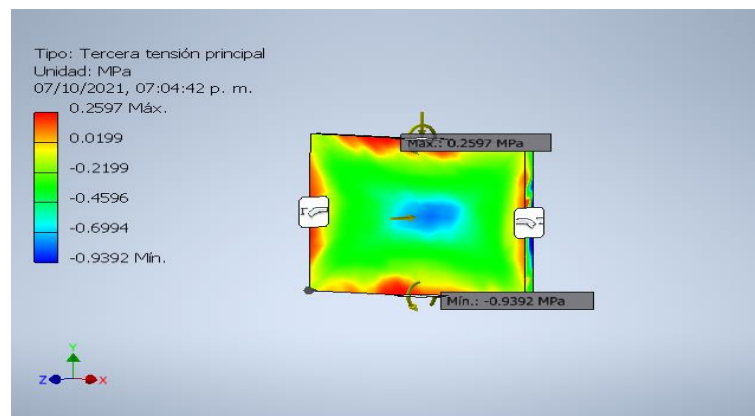
Muro 2 Cara Interna Piso 2 – V2C2

INTERPRETACIÓN: Se observa que la parte interna del muro tiene un esfuerzo de 4.69kg/cm^2 (verde), el área central tiene un esfuerzo de 7.14kg/cm^2 (celeste), en la parte superior, inferior y laterales se tiene un esfuerzo de 2.65kg/cm^2 (rojo), los cuales no superan al esfuerzo permisible de 35 kg/cm^2 del ladrillo artesanal; por lo tanto, corresponde a un estado límite de Servicio (ELS).

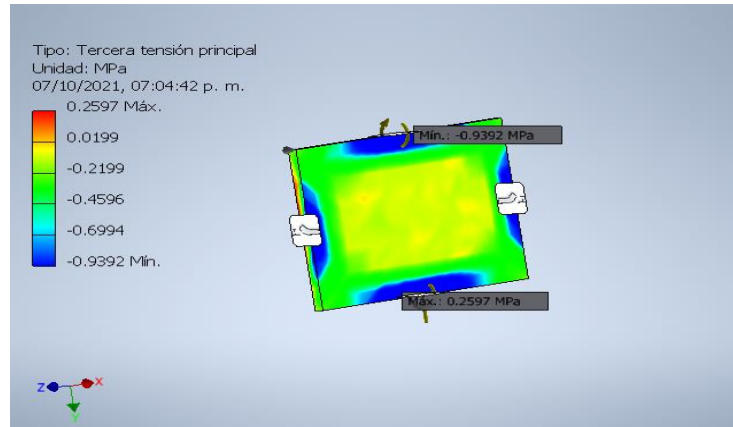
Muro 2 Cara Externa Piso 2 – V2C2

INTERPRETACIÓN: Se observa que la parte interna del muro tiene un esfuerzo de 4.69kg/cm^2 (verde), el área central tiene un esfuerzo de 2.24kg/cm^2 (amarillo), en la parte superior, inferior y laterales se tiene un esfuerzo de 9.59kg/cm^2 (azul), los cuales no superan al esfuerzo permisible de 35 kg/cm^2 del ladrillo artesanal; por lo tanto, corresponde a un estado límite de Servicio (ELS).

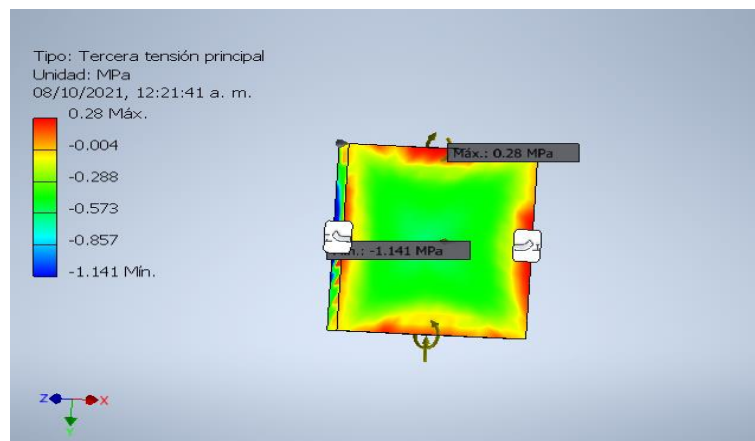
Figura 160.

Muro 2 Cara Externa Piso 3 – V2DERC4

INTERPRETACIÓN: Se observa que la parte interna del muro tiene un esfuerzo de 5.81 kg/cm^2 (verde), en la parte superior, inferior y laterales se tiene un esfuerzo de 2.86 kg/cm^2 (rojo), los cuales no superan al esfuerzo permisible de 35 kg/cm^2 del ladrillo artesanal; por lo tanto, corresponde a un estado límite de Servicio (ELS).

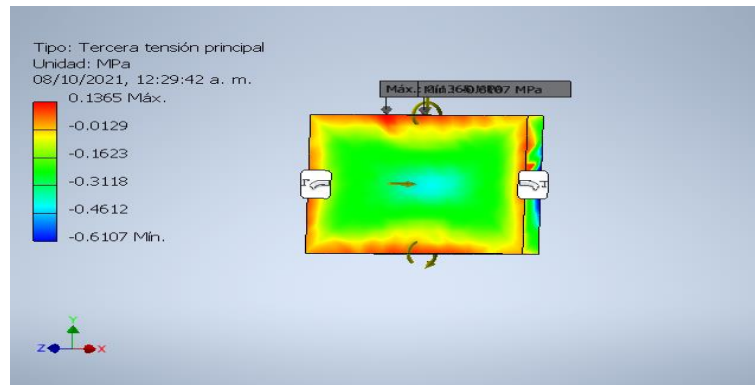
Figura 161.

Muro 1 Cara Interna Piso 1 – V3C4

INTERPRETACIÓN: Se observa que la parte interna del muro tiene un esfuerzo de 3.18 kg/cm^2 (verde), en la parte superior, inferior y laterales se tiene un esfuerzo de 1.43 kg/cm^2 (rojo) y la parte central tiene un esfuerzo de 4.7 kg/cm^2 (celeste), los cuales no superan al esfuerzo permisible de 35 kg/cm^2 del ladrillo artesanal; por lo tanto, corresponde a un estado límite de Servicio (ELS).

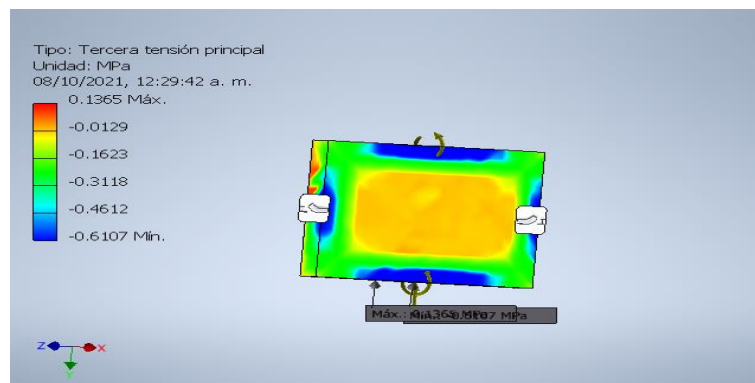
Figura 162.

Muro 1 Cara Externa Piso 1 – V3C4

INTERPRETACIÓN: Se observa que la parte interna del muro tiene un esfuerzo de 3.18 kg/cm^2 (verde), en la parte superior, inferior y laterales se tiene un esfuerzo de 6.22 kg/cm^2 (azul) y la parte central tiene un esfuerzo de 1.65 kg/cm^2 (anaranjado), los cuales no superan al esfuerzo permisible de 35 kg/cm^2 del ladrillo artesanal; por lo tanto, corresponde a un estado límite de Servicio (ELS).

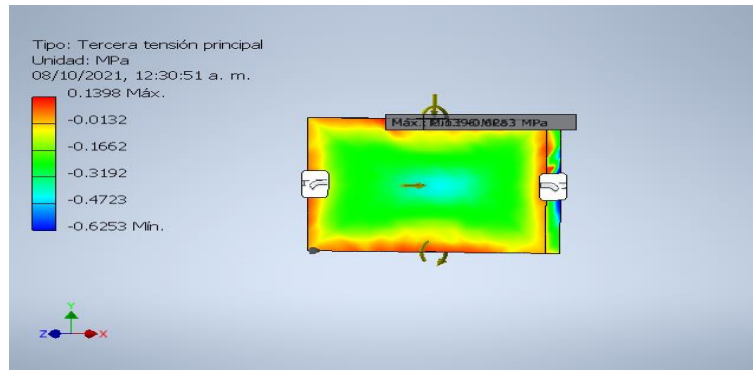
Figura 163.

Muro 1 Cara Interna Piso 2 – V3C4

INTERPRETACIÓN: Se observa que la parte interna del muro tiene un esfuerzo de 3.26kg/cm^2 (verde), en la parte superior, inferior y laterales se tiene un esfuerzo de 1.43kg/cm^2 (rojo) y la parte central tiene un esfuerzo de 4.82kg/cm^2 (celeste), los cuales no superan al esfuerzo permisible de 35 kg/cm^2 del ladrillo artesanal; por lo tanto, corresponde a un estado límite de Servicio (ELS).

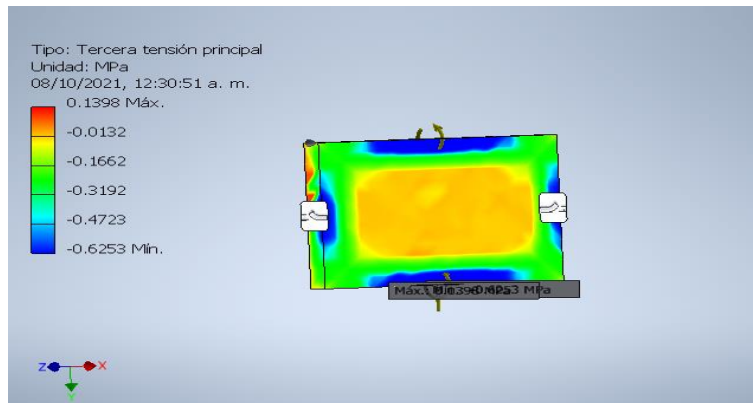
Figura 164.

Muro 1 Cara Externa Piso 2 – V3C4

INTERPRETACIÓN: Se observa que la parte interna del muro tiene un esfuerzo de 3.25kg/cm^2 (verde), en la parte superior, inferior y laterales se tiene un esfuerzo de 6.42kg/cm^2 (azul) y la parte central tiene un esfuerzo de 1.73kg/cm^2 (anaranjado), los cuales no superan al esfuerzo permisible de 35 kg/cm^2 del ladrillo artesanal; por lo tanto, corresponde a un estado límite de Servicio (ELS).

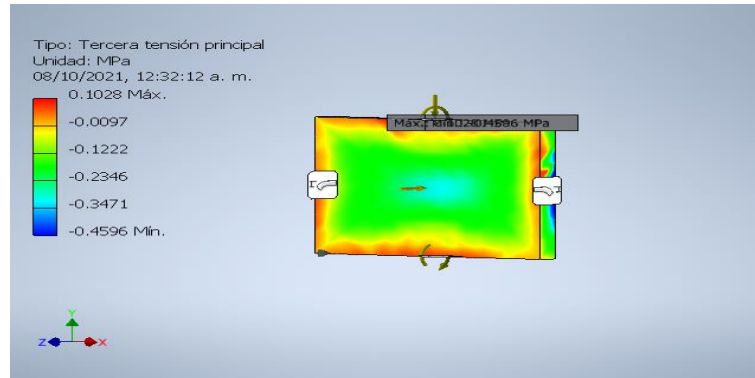
Figura 165.

Muro 1 Cara Interna Piso 3 – V3C4

INTERPRETACIÓN: Se observa que la parte interna del muro tiene un esfuerzo de 2.40kg/cm^2 (verde), en la parte superior, inferior y laterales se tiene un esfuerzo de 1.05kg/cm^2 (rojo) y la parte central tiene un esfuerzo de 3.57kg/cm^2 (celeste), los cuales no superan al esfuerzo permisible de 35 kg/cm^2 del ladrillo artesanal; por lo tanto, corresponde a un estado límite de Servicio (ELS).

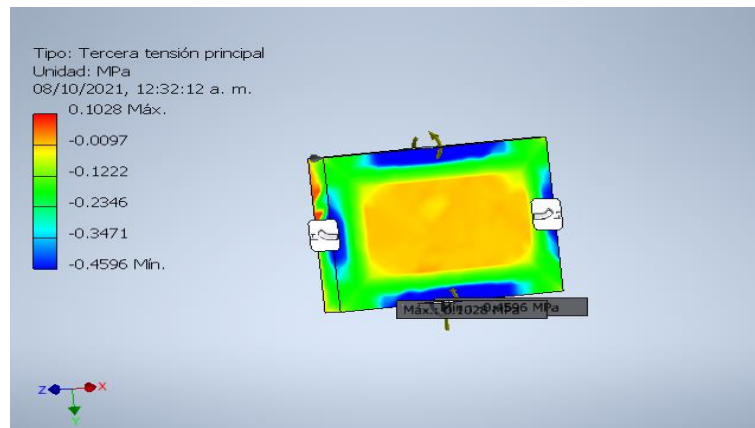
Figura 166.

Muro 1 Cara Externa Piso 3 – V3C4

INTERPRETACIÓN: Se observa que la parte interna del muro tiene un esfuerzo de 2.40kg/cm^2 (verde), en la parte superior, inferior y laterales se tiene un esfuerzo de 4.69kg/cm^2 (azul) y la parte central tiene un esfuerzo de 1.25kg/cm^2 (anaranjado), los cuales no superan al esfuerzo permisible de 35 kg/cm^2 del ladrillo artesanal; por lo tanto, corresponde a un estado límite de Servicio (ELS).

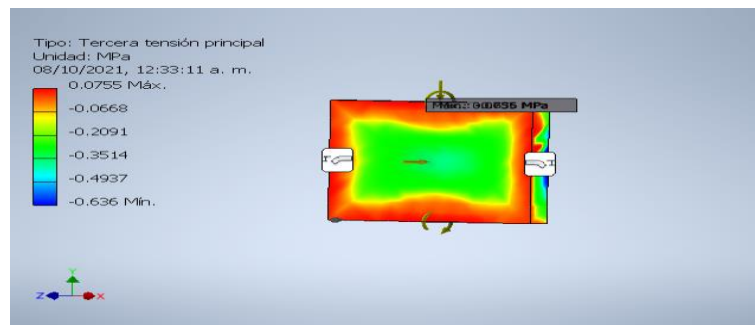
Figura 167.

Muro 2 Cara Interna Piso 1 – V3C4

INTERPRETACION: Se observa que la parte interna del muro tiene un esfuerzo de 3.58kg/cm² (verde), en la parte superior, inferior y laterales se tiene un esfuerzo de 0.82kg/cm² (rojo), los cuales no superan al esfuerzo permisible de 35 kg/cm² del ladrillo artesanal; por lo tanto, corresponde a un estado lımite de Servicio (ELS).

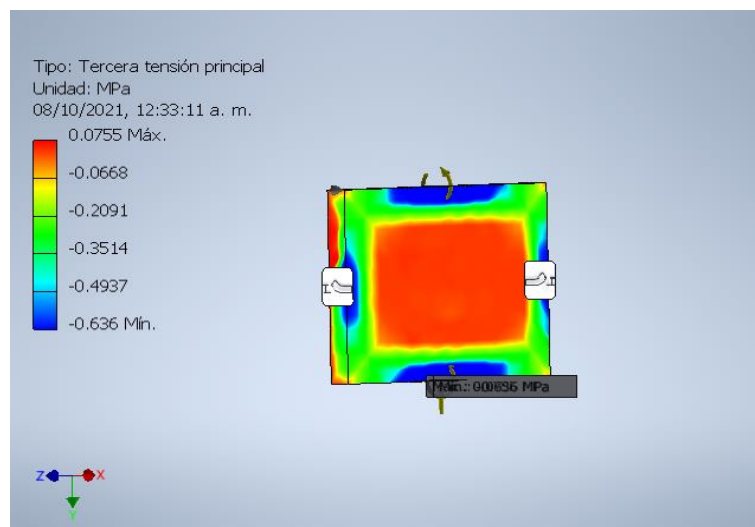
Figura 168.

Muro 2 Cara Externa Piso 1 – V3C4

INTERPRETACION: Se observa que la parte interna del muro tiene un esfuerzo de 3.57kg/cm² (verde), en la parte superior, inferior y laterales se tiene un esfuerzo de 6.53kg/cm² (azul) y la parte central tiene un esfuerzo de 0.82kg/cm²(rojo), los cuales no superan al esfuerzo permisible de 35 kg/cm² del ladrillo artesanal; por lo tanto, corresponde a un estado lımite de Servicio (ELS).

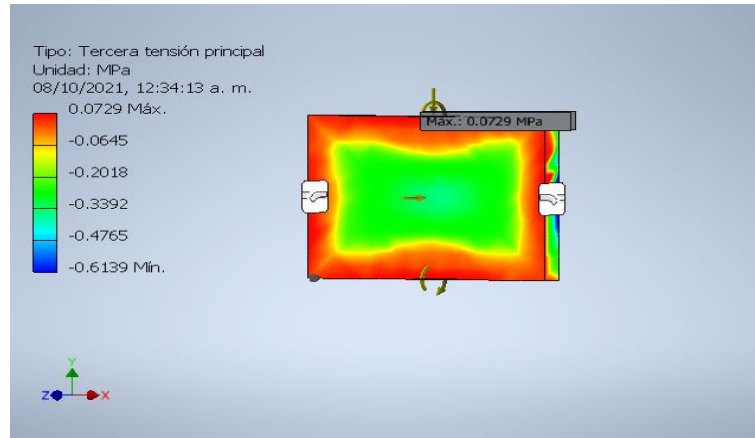
Figura 169.

Muro 2 Cara Interna Piso 2 – V3C4

INTERPRETACIÓN: Se observa que la parte interna del muro tiene un esfuerzo de 3.47kg/cm^2 (verde), en la parte superior, inferior y laterales se tiene un esfuerzo de 0.74kg/cm^2 (rojo), los cuales no superan al esfuerzo permisible de 35 kg/cm^2 del ladrillo artesanal; por lo tanto, corresponde a un estado límite de Servicio (ELS).

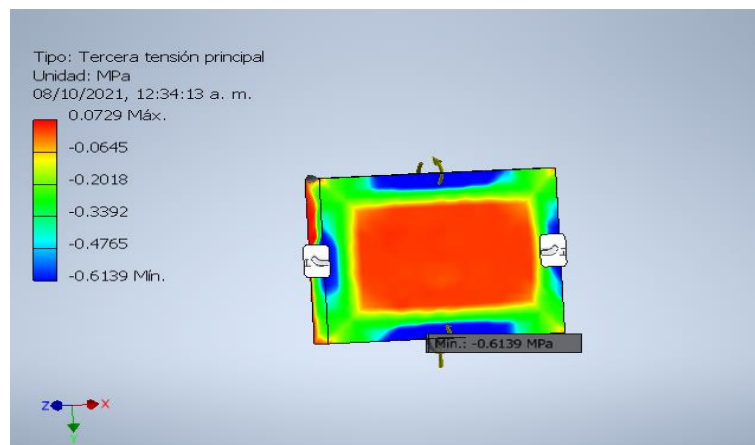
Figura 170.

Muro 2 Cara Externa Piso 2 – V3C4

INTERPRETACIÓN: Se observa que la parte interna del muro tiene un esfuerzo de 3.47kg/cm^2 (verde), en la parte superior, inferior y laterales se tiene un esfuerzo de 6.26kg/cm^2 (azul) y la parte central tiene un esfuerzo de 0.74kg/cm^2 (rojo), los cuales no superan al esfuerzo permisible de 35 kg/cm^2 del ladrillo artesanal; por lo tanto, corresponde a un estado límite de Servicio (ELS).

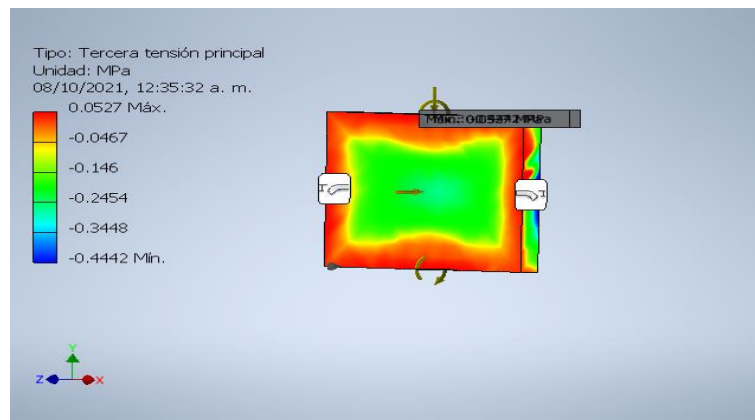
Figura 171.

Muro 2 Cara Interna Piso 3 – V3C4

INTERPRETACIÓN: Se observa que la parte interna del muro tiene un esfuerzo de 2.55kg/cm^2 (verde), en la parte superior, inferior y laterales se tiene un esfuerzo de 0.54kg/cm^2 (rojo), los cuales no superan al esfuerzo permisible de 35 kg/cm^2 del ladrillo artesanal; por lo tanto, corresponde a un estado límite de Servicio (ELS).

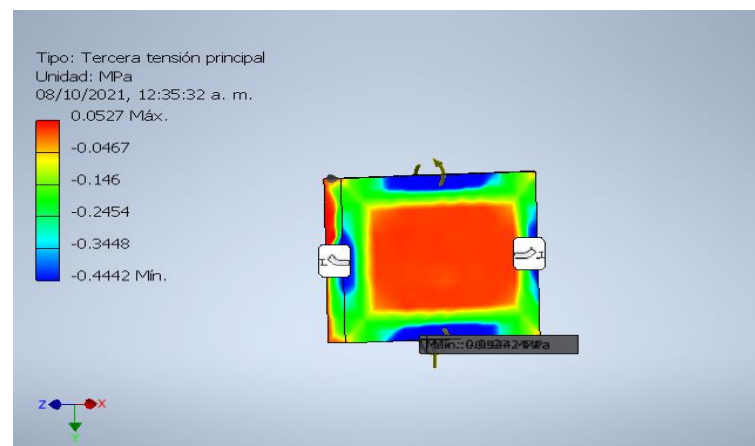
Figura 172.

Muro 2 Cara Externa Piso 3 – V3C4

INTERPRETACIÓN: Se observa que la parte interna del muro tiene un esfuerzo de 2.55kg/cm^2 (verde), en la parte superior, inferior y laterales se tiene un esfuerzo de 4.53kg/cm^2 (azul) y la parte central tiene un esfuerzo de 0.54kg/cm^2 (rojo), los cuales no superan al esfuerzo permisible de 35 kg/cm^2 del ladrillo artesanal; por lo tanto, corresponde a un estado límite de Servicio (ELS).
