**Evaluación de la vulnerabilidad sísmica en viviendas
autoconstruidas en la asociación de Apipa sector XV,
distrito de Cerro Colorado, provincia de Arequipa**

Rodolfo Amilcar Paiva Ojeda
Jhon Wilson Carrillo Quispe

Huancayo, 2024

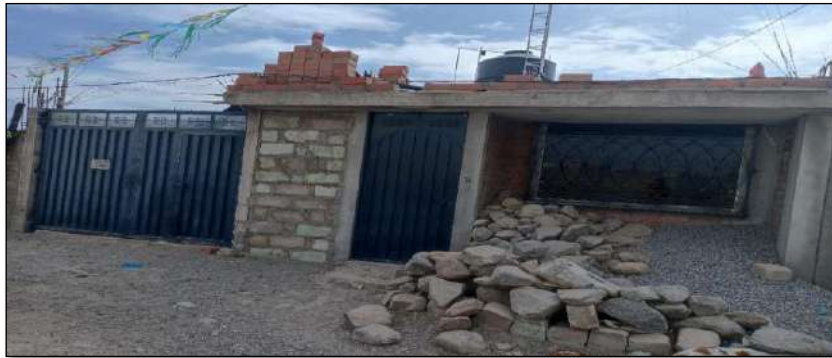
- a) Muros portantes que no cumplan con unidades de albañilería indicadas en la tabla 2, artículo 5, de la E-070 del RNE.
- b) Muros confinados en sus cuatro lados por elementos verticales y horizontales.
- c) Se cuenta con diafragmas que puede ser rígidos o semirrígidos, de acuerdo al Artículo. 14 y 15 de la E-070 del RNE.

Figura 6. Vivienda de tipología de AVCDR en la manzana A, de la Asociación de APIPA sector XV, distrito de Cerro Colorado.

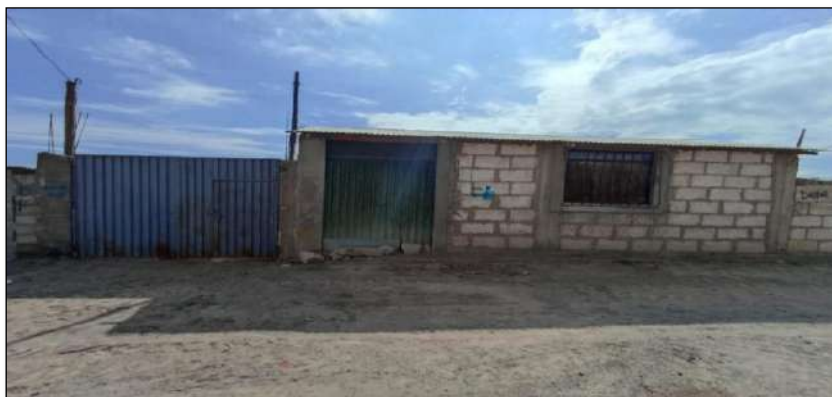
- a) Muros portantes que no cumplan con unidades de albañilería indicadas en la tabla 2, artículo 5, de la E-070 del RNE.
- b) Muros confinados en sus cuatro lados por elementos verticales y horizontales.
- c) No cuenten con diafragma, puede estar sin techo o con techo de material liviano.

Figura 7. Vivienda de tipología de AVCDF, en la manzana B, de la Asociación de APIPA sector XV, distrito de Cerro Colorado.

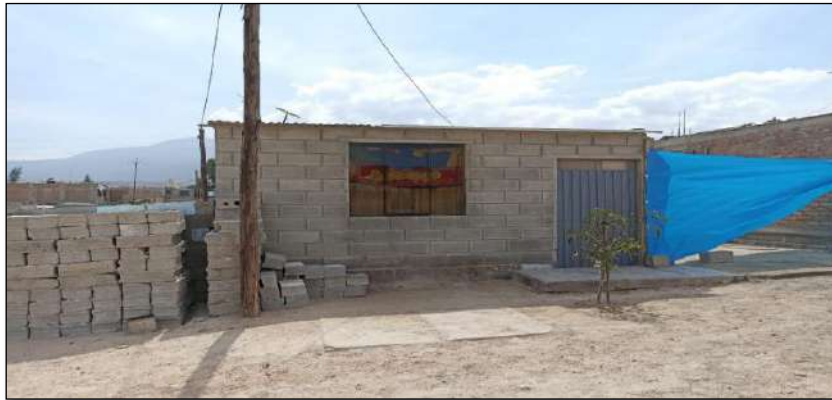
- a) Muros portantes que no cumplan con unidades de albañilería indicadas en la tabla 2, artículo 5, de la E-070 del RNE.
- b) Muros no confinados en sus cuatro lados por elementos verticales y horizontales .
- c) Viviendas sin techo o con techo de material liviano.

Figura 8. Vivienda de tipología de AVNCDF, en la manzana B, de la Asociación de APIPA sector XV, distrito de Cerro Colorado.

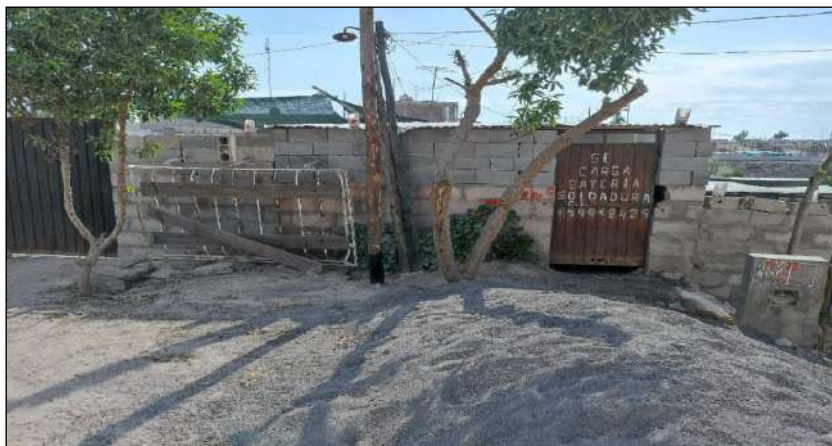
- a) Unidades de albañilería apiladas sin presencia de material ligante.
- b) Se aprecia viviendas sin techo o con techo de material liviano.

Figura 9. Vivienda de tipología de AADF, en la manzana D, de la Asociación de APIPA sector XV, distrito de Cerro Colorado.

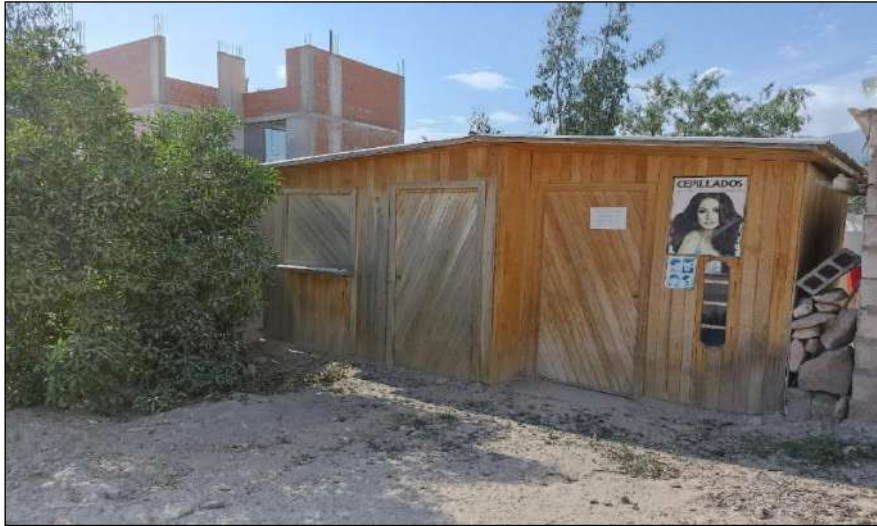
- a) En esta clasificación entran las viviendas prefabricadas o aquellas que tengan de muros materiales como madera, esteras, carrizos etc.

Figura 10. Vivienda de tipología de MFDF, en la manzana B, de la Asociación de APIPA sector XV, distrito de Cerro Colorado.

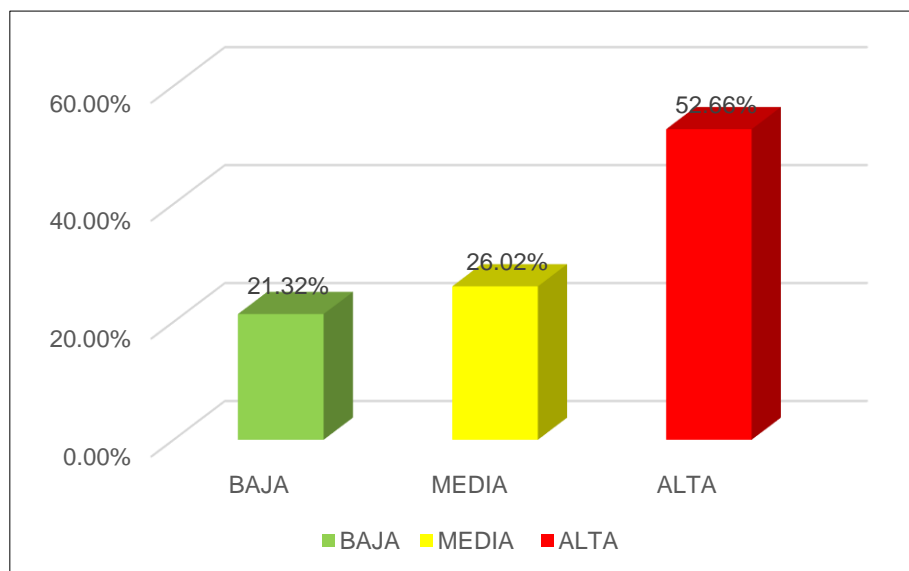
Figura 28. Resultados de la vulnerabilidad sísmica de las viviendas autoconstruidas en la Asociación Apipa Sector XV, distrito de Cerro Colorado.

En la zona de estudio, se observa que el 53,42 % de las viviendas presentan una vulnerabilidad alta, principalmente debido a la predominancia de la tipología AVNCDF (Albañilería Variable No Confinada Con Diafragma Flexible). Por otro lado, el 24,43 % de las viviendas muestran una vulnerabilidad media, atribuida en su mayoría a las tipologías ACDF (Albañilería Confinada Con Diafragma Flexible), AVCDR (Albañilería Variable Confinada Con Diafragma Rígido) y AVCDF (Albañilería Variable Confinada Con Diafragma Flexible). Sin embargo, el 22,15 % de las viviendas exhiben una vulnerabilidad baja, lo cual se relaciona principalmente con la presencia de la tipología ACDR (Albañilería Confinada Con Diafragma Rígido).

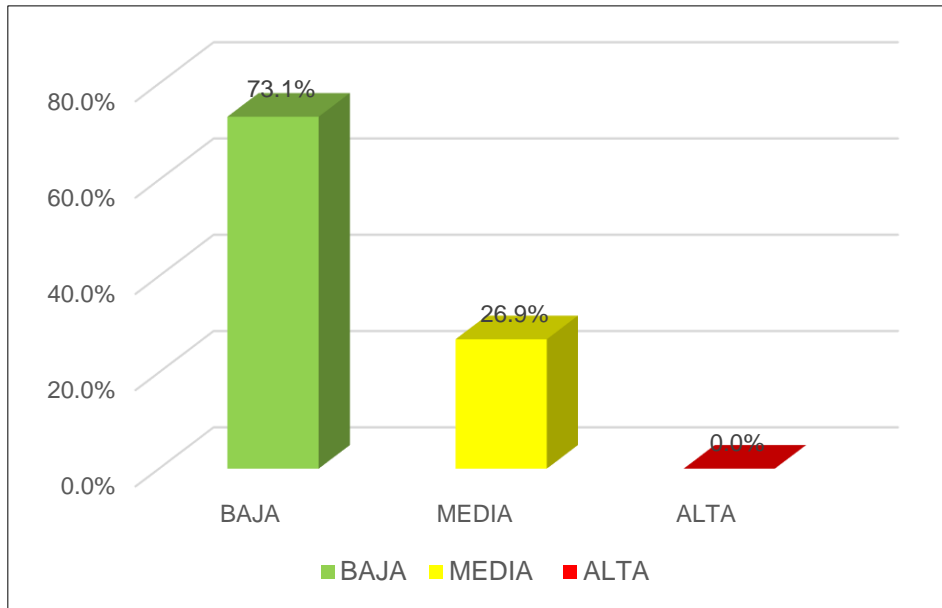
Figura 29. Resultados de la vulnerabilidad sísmica de las viviendas de la tipología ACDR.

En la tipología ACDR (Albañilería Confinado con Diafragma Rígido), el 73,10 % de las viviendas presentaron una vulnerabilidad baja; sin embargo, el 26,90 % de las viviendas mostró una vulnerabilidad media.

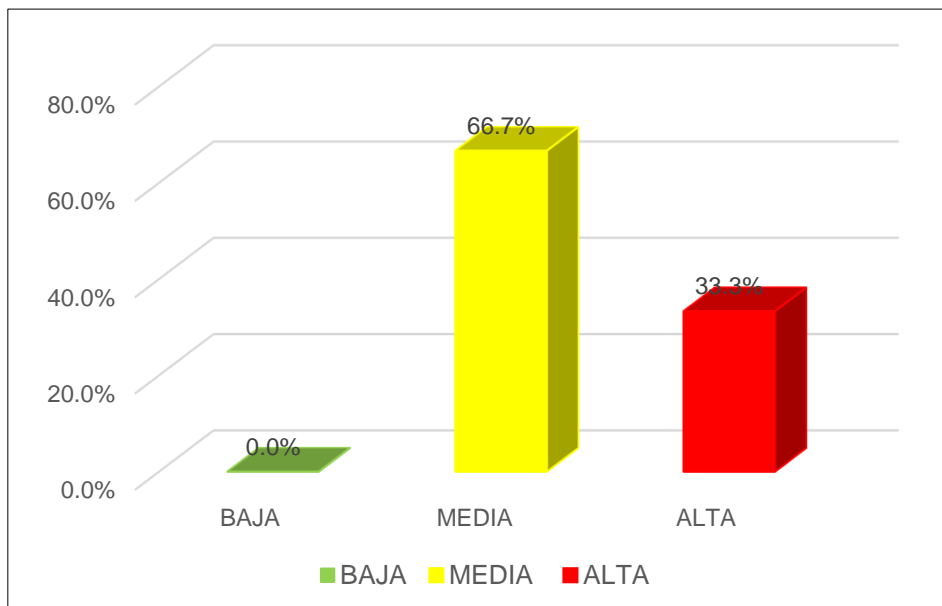
Figura 30. Resultados de la vulnerabilidad sísmica de las viviendas de la tipología ACDF.

En la tipología ACDF (Albañilería Confinado con Diafragma Flexible), el 66,70 % de las viviendas presentan una vulnerabilidad media; sin embargo, el 33,30 % de las viviendas presentan una vulnerabilidad alta.

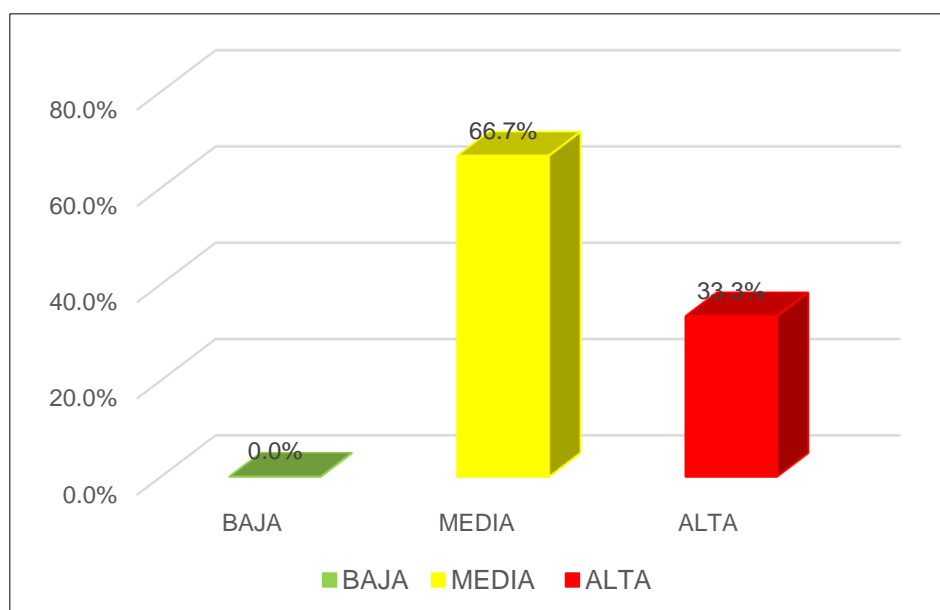
Figura 31. Resultados de la vulnerabilidad sísmica de las viviendas de la tipología AVCDR.

En la tipología AVCDR (Albañilería Variable Confinado con Diafragma Rígido), el 66,70 % de las viviendas presentan una vulnerabilidad media; sin embargo, el 33,30 % de las viviendas presentan una vulnerabilidad alta.

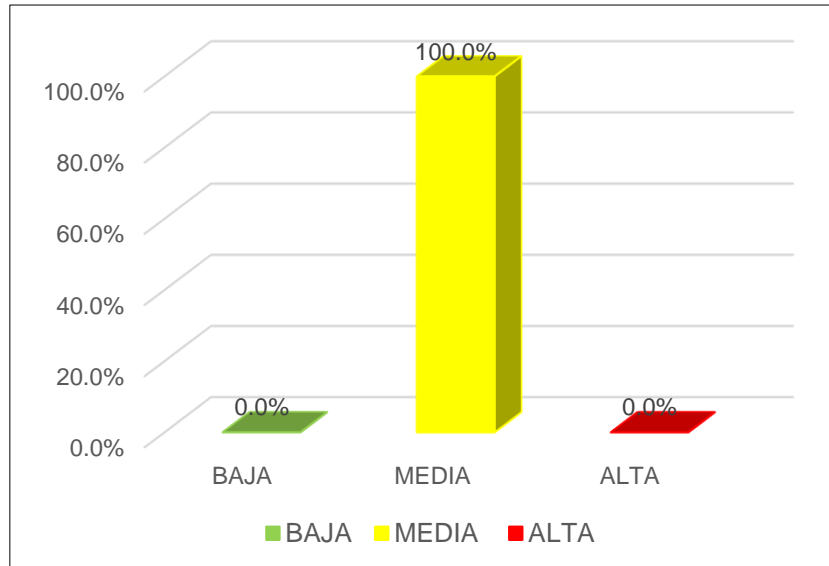
Figura 32. Resultados de la vulnerabilidad sísmica de las viviendas de la tipología AVCDF.

En la tipología AVCDF (Albañilería Variable Confinado con Diafragma Flexible), el 100,00 % de las viviendas presentan una vulnerabilidad media.

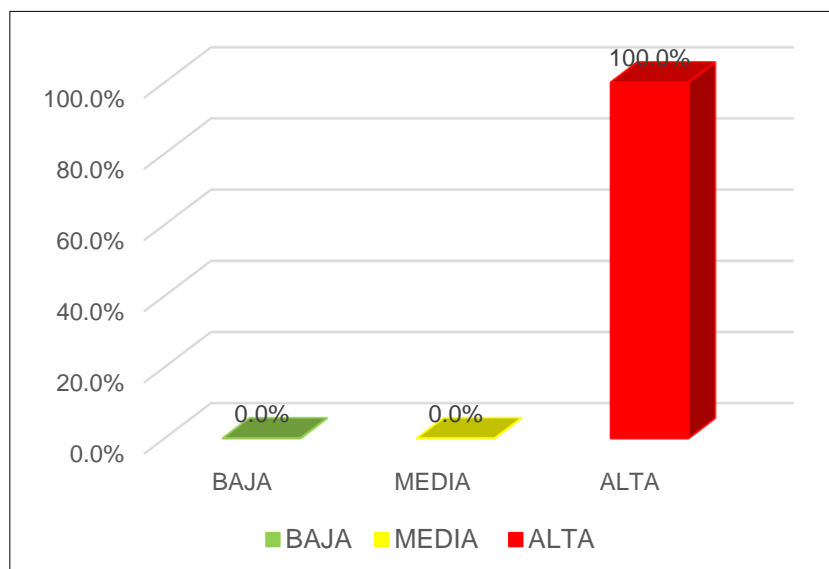
Figura 33. Resultados de la vulnerabilidad sísmica de las viviendas de la tipología AVNCDF.

En la tipología AVNCDF (Albañilería Variable no Confinada con Diafragma Flexible), el 100,0 % de las viviendas presentan una vulnerabilidad alta.

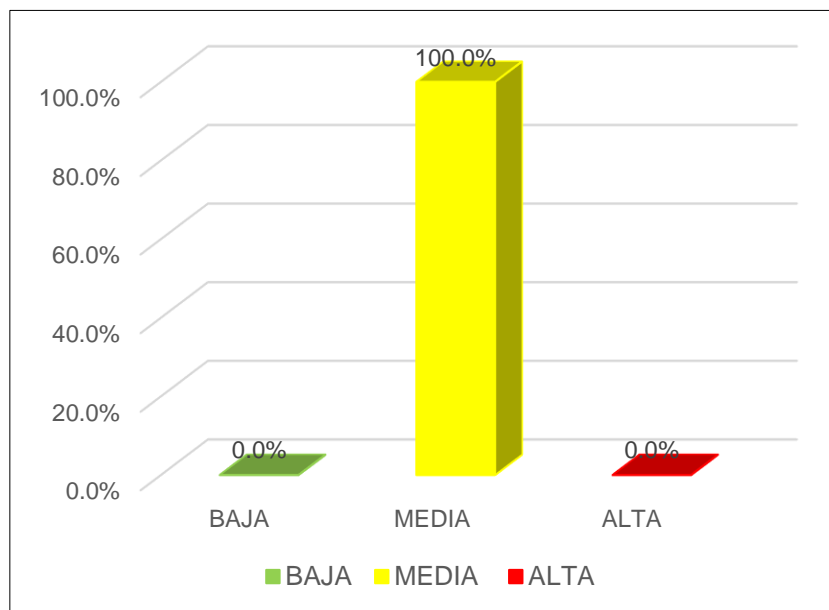
Figura 34. Resultados de la vulnerabilidad sísmica de las viviendas de la tipología MFDF.

En la tipología MFDF (Módulos Flexibles con Diafragma Flexible), 100,00 % de las viviendas presentan una vulnerabilidad media.

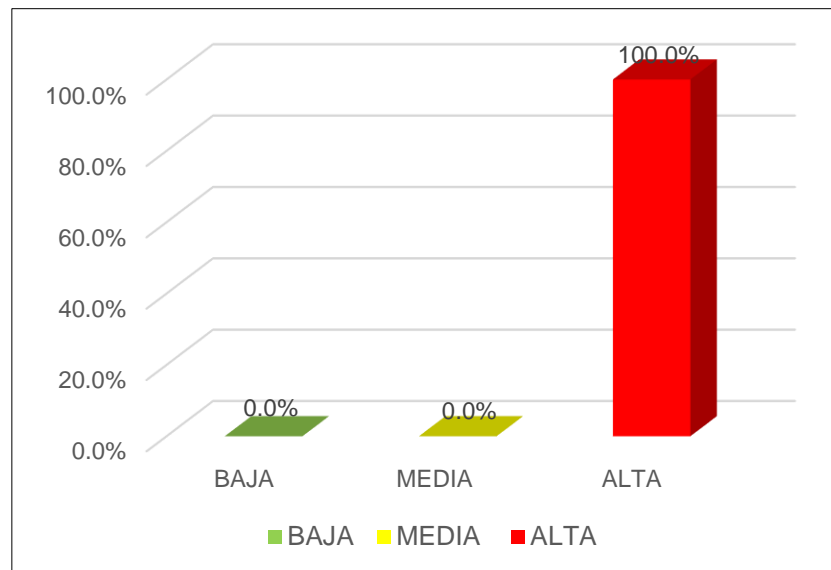
Figura 35. Resultados de la vulnerabilidad sísmica de las viviendas de la tipología AADF.

En la tipología AADF (Albañilería Apilada con Diafragma Flexible), 100,00 % de las viviendas presentan una vulnerabilidad alta.

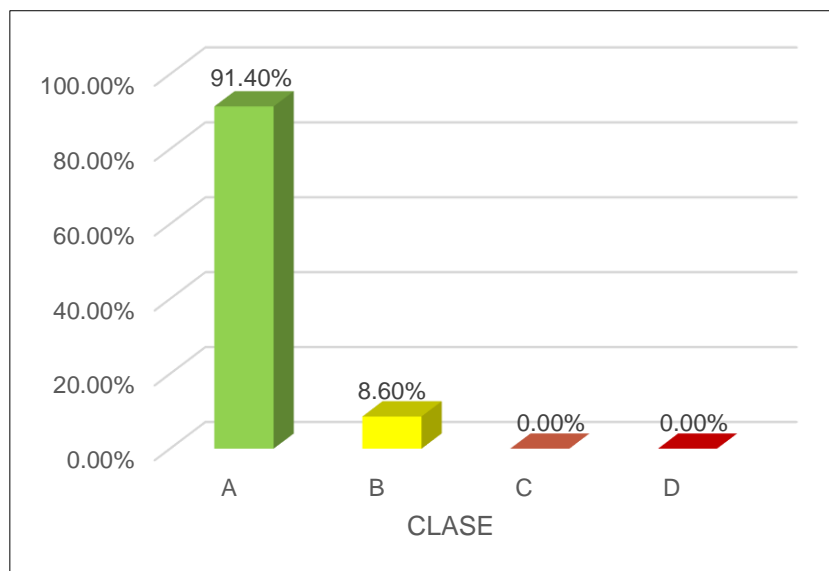
Figura 36. Resultados de cada clase del parámetro 1, de las viviendas de la tipología ACDR

La mayor cantidad de viviendas de las tipologías ACDR (Albañilería Confinada con Diafragma Rígida), se han calificado dentro de la clase A, en todos los casos, las viviendas cuentan con diafragma rígido y los muros de albañilería con eficiente conexión a los

elementos de arriostre y presentan continuidad de los elementos estructurales. Sin embargo, hay un número menor de viviendas que se clasifican dentro de la clase B.

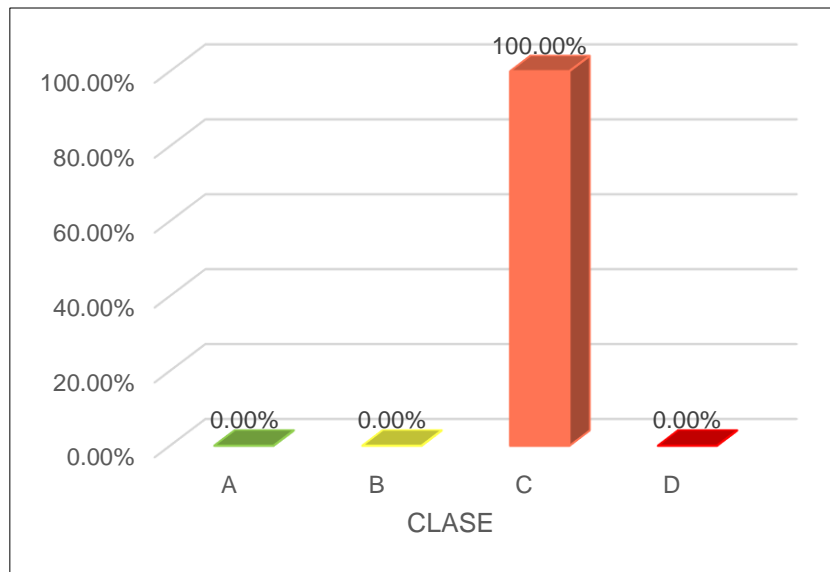
Figura 37. Resultados de cada clase del parámetro 1, de las viviendas de la tipología ACDF.

En las viviendas de la tipología ACDF (Albañilería Confinada con Diafragma Flexible), se nota que hay una predominancia de la clase C.

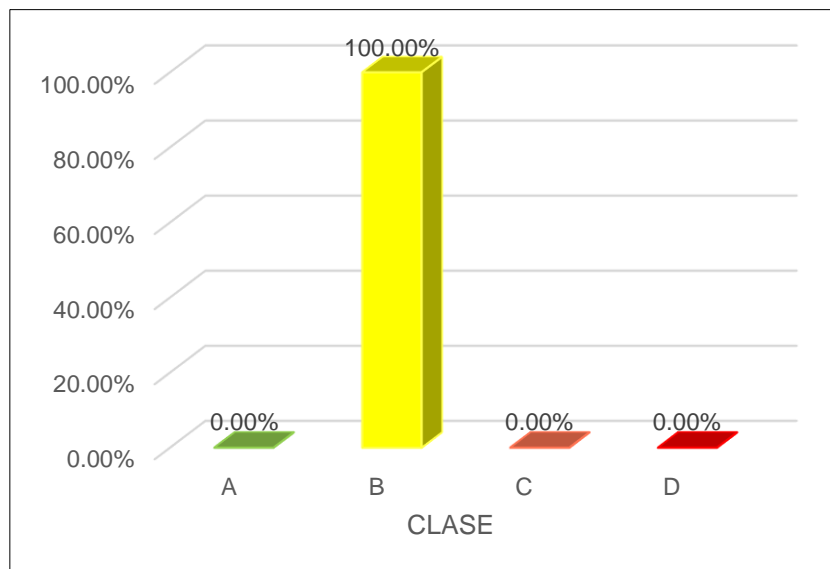
Figura 38. Resultados de cada clase del parámetro 1, de las viviendas de la tipología AVCDR.

En las viviendas de la tipología AVCDR (Albañilería Variable Confinada con Diafragma Rígido), se nota claramente que el 100,00 % de las viviendas se encuentran dentro de la clase B.

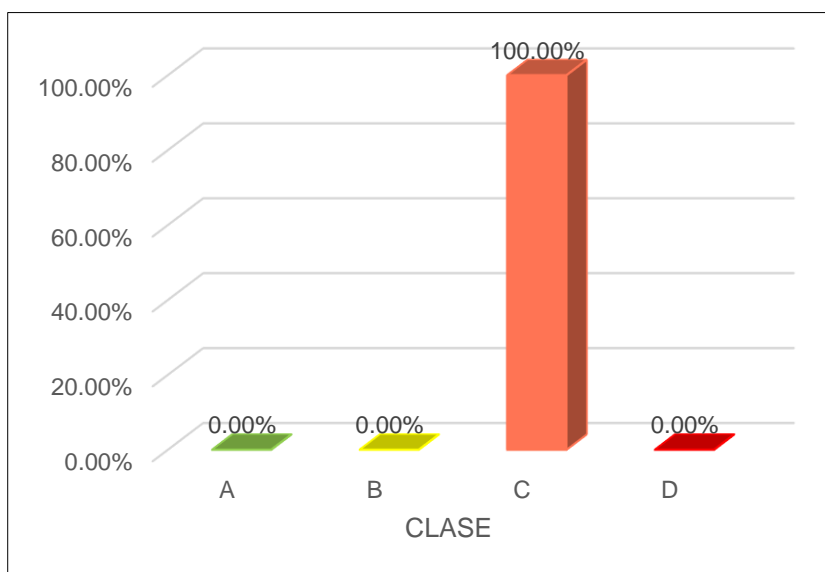
Figura 39. Resultados de cada clase del parámetro 1, de las viviendas de la tipología AVCDF.

En la tipología AVCDF (Albañilería Variable Confinado con Diafragma Flexible) todas las viviendas se clasifican dentro de la clase C, debido a que las viviendas presentan vigas y soleras continuas.

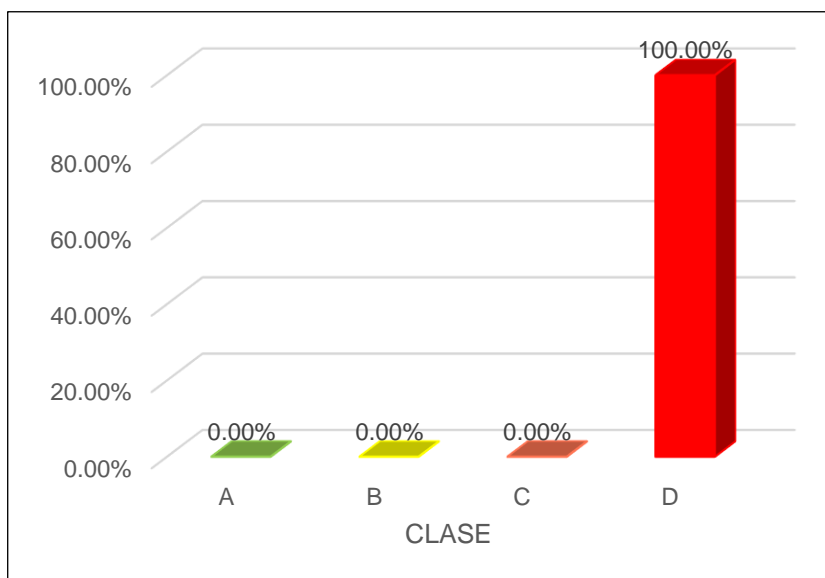
Figura 40. Resultados de cada clase del parámetro 1, de las viviendas de la tipología AVNCDF.

En la tipología AVNCDF (Albañilería Variable No Confinada con Diafragma Flexible), todas las viviendas caen dentro de la clase D, debido a los muros portantes no están completamente confinados.

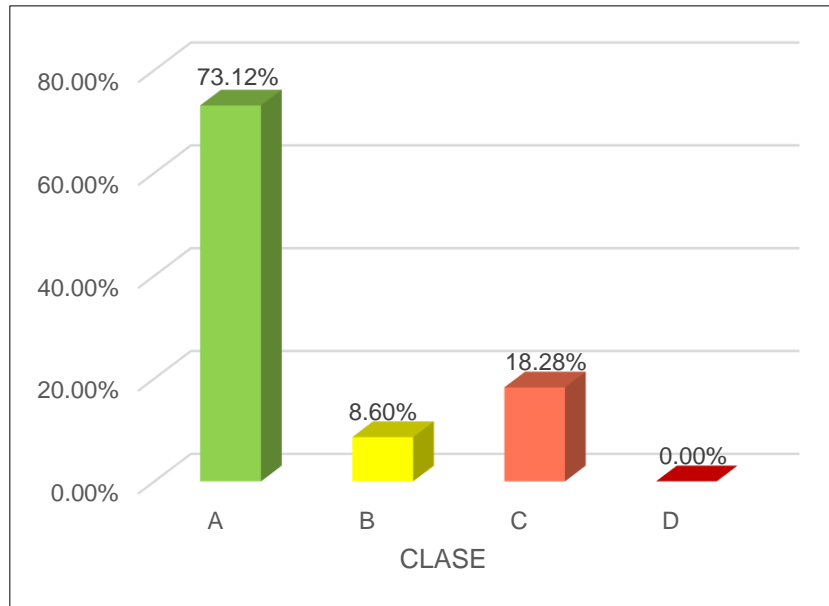
Figura 41. Resultados de cada clase del parámetro 2, de las viviendas de la tipología ACDR.

En la tipología ACDR (Albañilería Confinada con Diafragma Rígida), se destaca que el 73,12 % de las viviendas se clasifican dentro de la clase A. Esta calificación se atribuye a varias características favorables, como el uso de ladrillos de arcilla artesanal o industrial, un mortero de adherencia de buena calidad con un espesor dentro de los límites permitidos, y la ausencia de acero de refuerzo expuesto a la corrosión.

Sin embargo, un importante porcentaje del 18,28 % de las viviendas ACDR se encuentran clasificadas dentro de la clase C. Estas viviendas muestran signos de deterioro como cangrejeras y fisuras en sus elementos de confinamiento, junto con un espesor de juntas vertical y horizontal mayor al límite de 1.5 cm, además de la presencia de acero de refuerzo expuesto a la corrosión.

Por otro lado, un menor porcentaje, el 8,60 % de las viviendas ACDR, se clasifican dentro de la clase B. Estas viviendas utilizan ladrillos de unidades sólidas, tanto industriales como artesanales, pero presentan inconsistencias en el espesor tanto vertical como horizontal, además de un mortero de adherencia de calidad variable en la mayoría de las viviendas. Estas clasificaciones resaltan la diversidad de condiciones estructurales dentro de la tipología ACDR, lo que indica la necesidad de implementar medidas específicas de rehabilitación y refuerzo estructural para mejorar la seguridad y la resistencia sísmica de las viviendas en cada una de las clases identificadas.

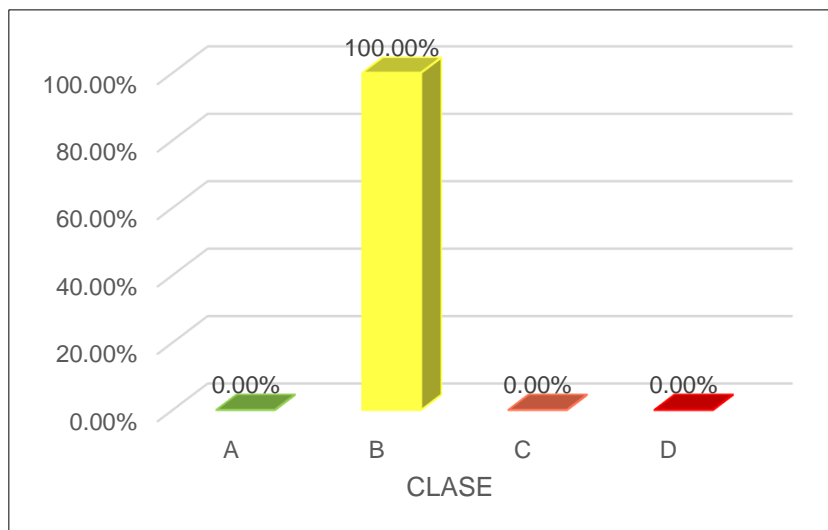
Figura 42. Resultados de cada clase del parámetro 2, de las viviendas de la tipología ACDF.

La totalidad de viviendas (100 %) de ACDF (Albañilería Confinada con Diafragma Flexible), se encuentran clasificados dentro de la clase B, en todas estas viviendas, se observa un conjunto de características: utilizan ladrillos de unidades tubulares (panderetas), el mortero de adherencia no alcanza una calidad óptima, el espesor de las juntas, tanto en sentido vertical como horizontal, es mayor al límite de 1.5 cm y no es uniforme; presentan acero de refuerzo expuesto, lo que sugiere la posibilidad de futuras ampliaciones y el reemplazo del techo por una losa de concreto armado.

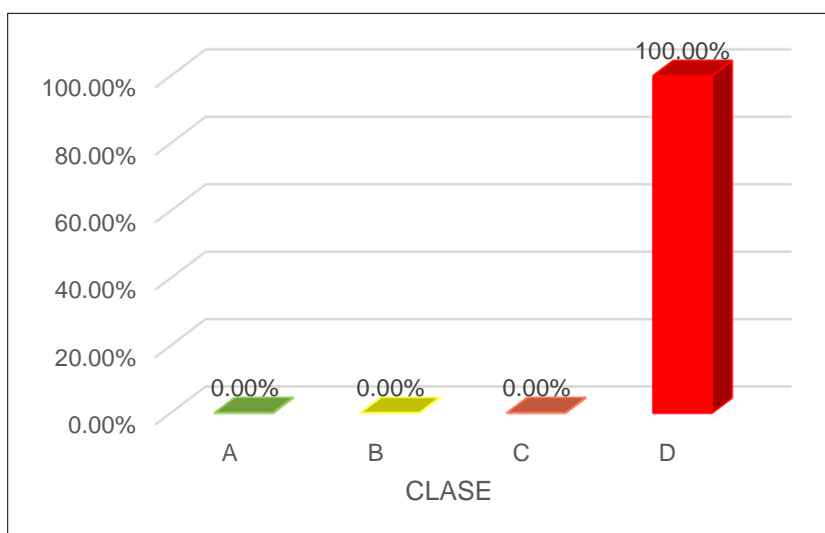
Figura 43. Resultados de cada clase del parámetro 2, de las viviendas de la tipología AVCDR.

La totalidad de las viviendas (100 %) de la tipología AVCDR, se encuentran clasificadas dentro de la clase D. estas viviendas utilizan sillar y bloques de concretos huecos en sus muros y presentan fisuras y cangrejas en sus elementos de confinamiento.

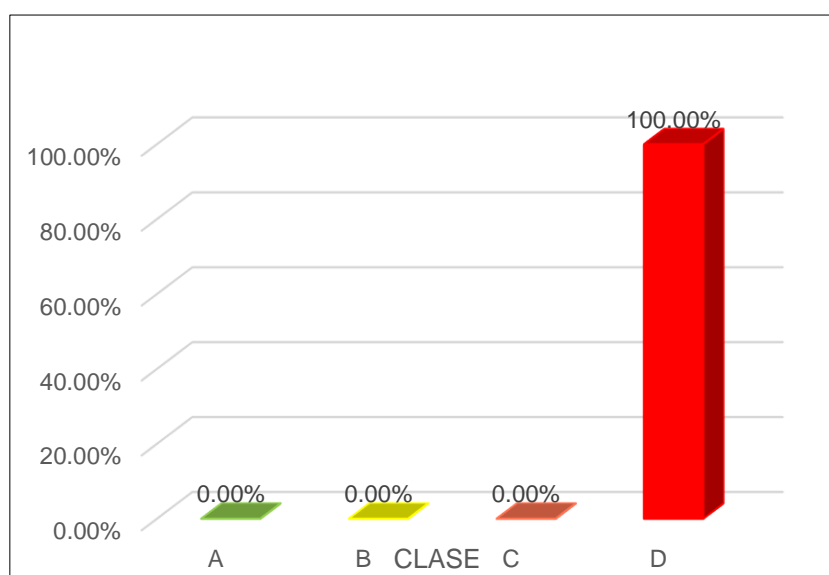
Figura 44. Resultados de cada clase del parámetro 2, de las viviendas de la tipología AVCDF.

La totalidad de viviendas de la tipología AVCDF (Albañilería Variable Confinada con Diafragma Flexible), se encuentran dentro de la clase D, estas viviendas utilizan sillar y bloques de concretos huecos en sus muros y presentan fisuras y cangrejas en sus elementos de confinamiento.

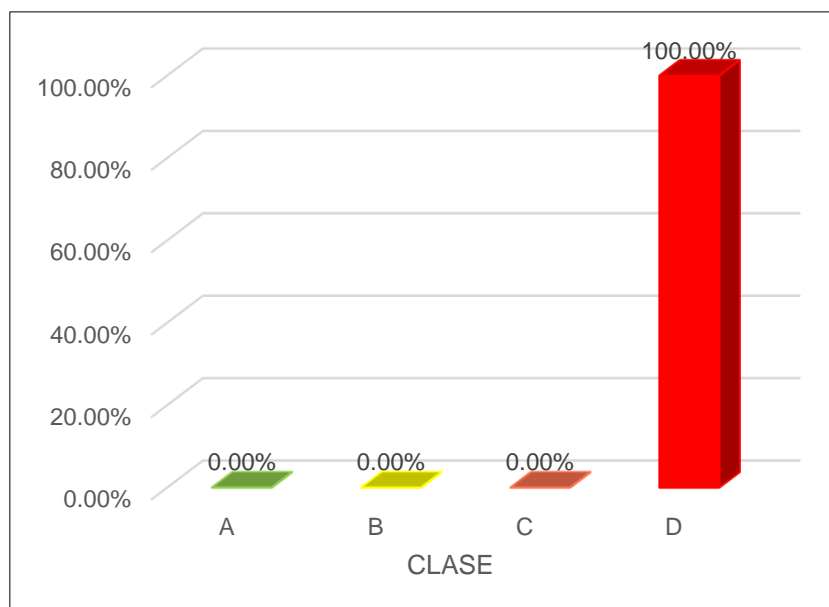
Figura 45. Resultados de cada clase del parámetro 2, de las viviendas de la tipología AVNCDF.

En la tipología AVNCDF (Albañilería Variable No Confinada con Diafragma Flexible), todas las viviendas se clasifican dentro de la clase D. esta clasificación se debe a que los muros portantes no están completamente confinados.

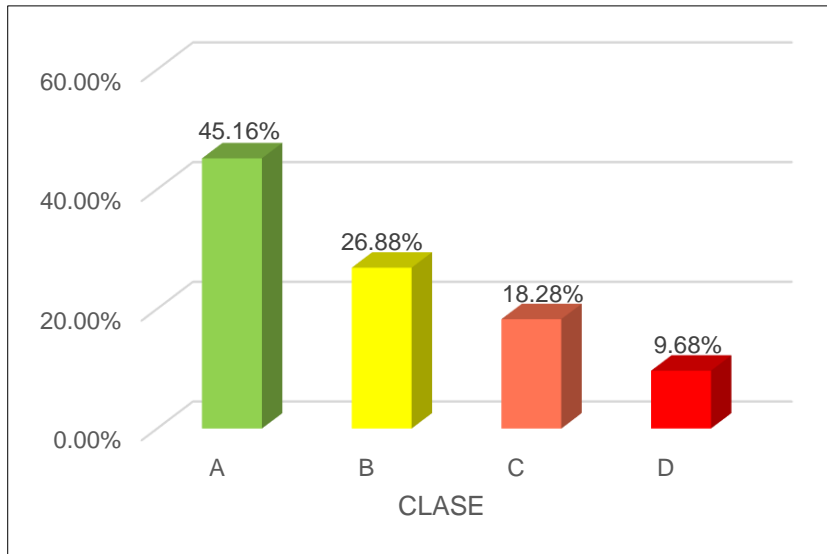
Figura 46. Resultados de cada clase del parámetro 3, de las viviendas de la tipología CDR.

El 45.16% de viviendas de la tipología ACDR (Albañilería Confinada con Diafragma Rígida), se han calificado dentro de la clase A, ya que cumplen con la densidad de muros en ambas direcciones. Un 26.88% de viviendas se encuentran en la clase B, donde solo cumplen con la densidad de muros en una dirección. Existe un grupo significativo de viviendas, representando el 18.28%, que caen en la categoría C, cumpliendo con la densidad de los muros en una dirección, pero no en la otra, aunque se aproximan al mínimo requerido. Por otro lado, un 9.68% de las viviendas ACDR se clasifican en la clase D.

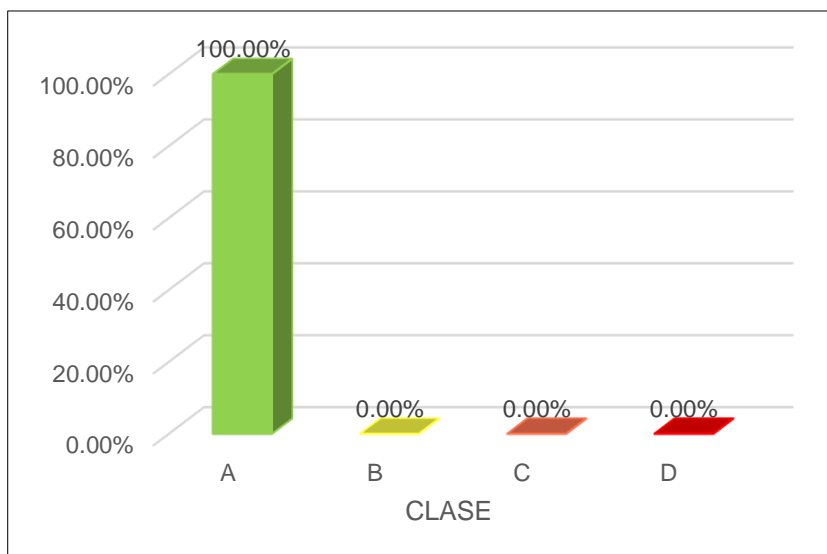
Figura 47. Resultados de cada clase del parámetro 3, de las viviendas de la tipología ACDF.

En la tipología ACDF, todas las viviendas han sido calificadas como clase A, lo que indica que cumplen con la densidad mínima de muros requerida.

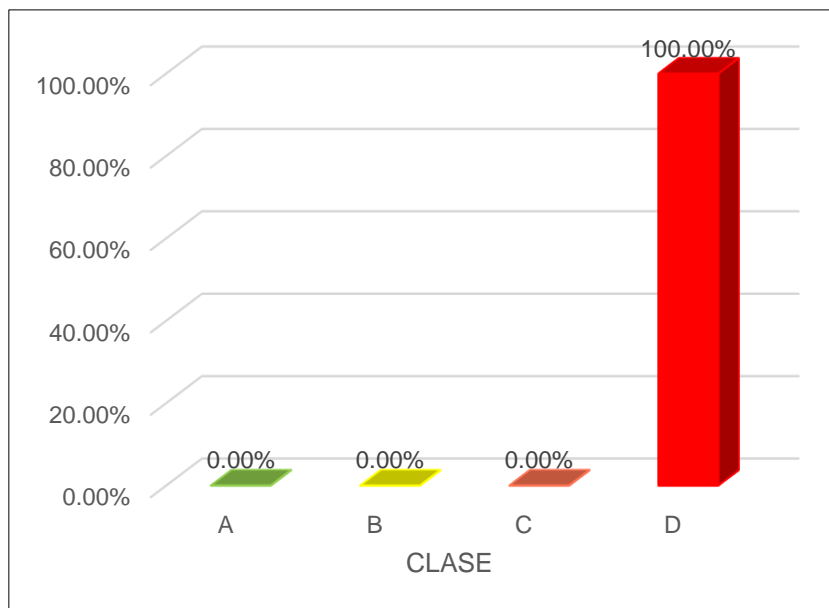
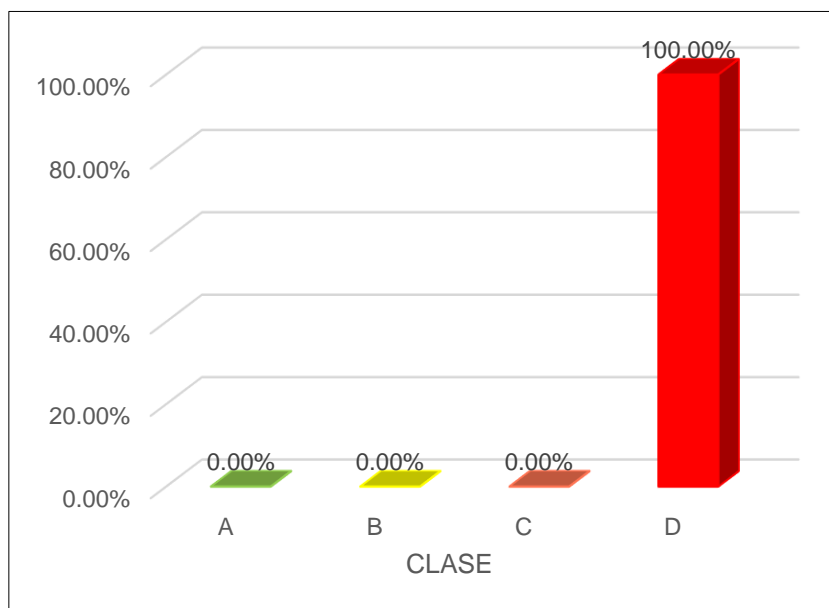
En las tipologías AVCDF (Albañilería Variable Confinada con Diafragma Flexible) y AVNCDF (Albañilería Variable No Confinada con Diafragma Flexible), todas las viviendas se clasifican dentro de la clase D. esto se debe a que no cuentan con muros completamente

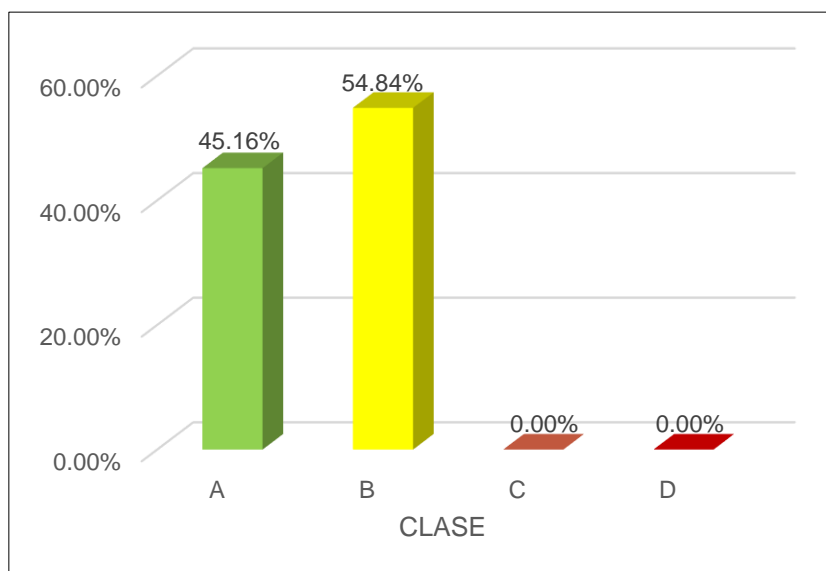
Figura 51. Resultados de cada clase del parámetro 4, de las viviendas de la tipología ACDR.

En la tipología ACDR (Albañilería Confinada con Diafragma Rígido), un 54.84% de las viviendas se clasifican como clase B, ya que tienen cimientos, y están ubicadas en

suelo intermedio o blando (según el estudio de suelos realizado). Además, el terreno no es accidentado, por lo que la pendiente es menor al 20% y no hay empuje lateral de los muros.

En la tipología ACDR (Albañilería Confinada con Diafragma Rígido), un 45.16% de las viviendas se clasifican como clase A, ya que tienen cimientos a una misma altura, y están ubicadas en suelo muy rígido. Además, el terreno no es accidentado, por lo que la pendiente es menor al 10% y no hay empuje lateral de los muros.

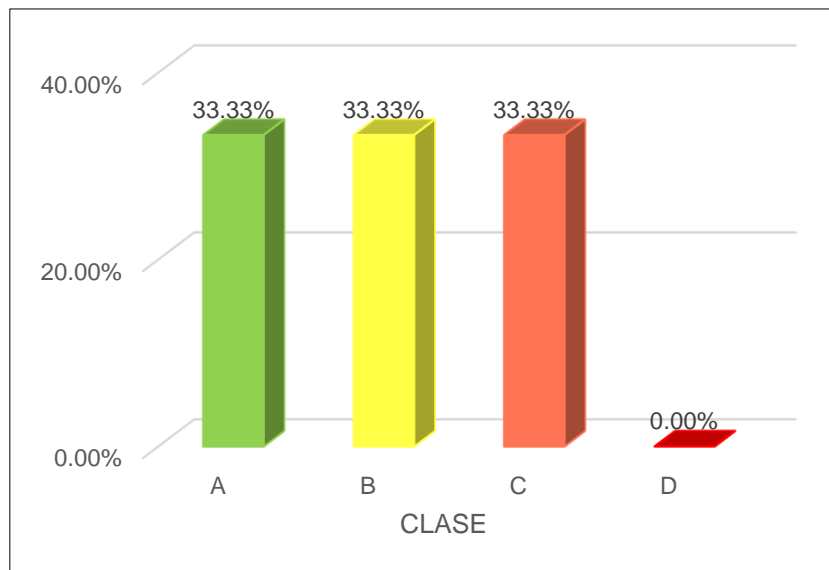
Figura 52. Resultados de cada clase del parámetro 4, de las viviendas de la tipología ACDF.

En la tipología ACDF (Albañilería Confinada con Diafragma Flexible), se observa una distribución equitativa de las viviendas en las diferentes clases de acuerdo con las características del terreno y la presencia de empuje lateral en los muros;

Otro 33.33% de las viviendas se clasifican como clase B. Estas viviendas también tienen cimientos, pero están ubicadas en suelo intermedio o blando según el estudio de suelos realizado. Además, el terreno no es accidentado, por lo que la pendiente es menor al 20% y no hay empuje lateral de los muros.

El restante 33.33% de las viviendas tiene la clasificación C. En este caso, el terreno es accidentado, por lo que la pendiente varía entre 30% y 50%, y presentan empuje lateral sobre los muros.

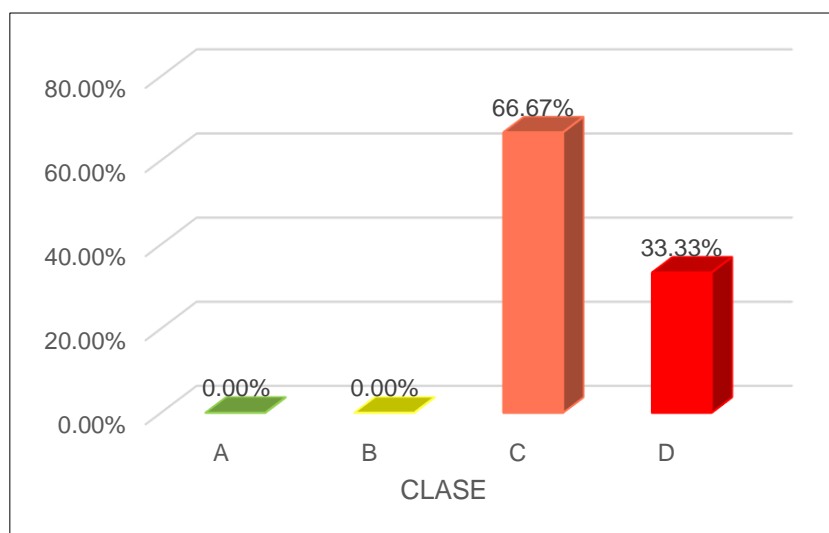
Figura 53. Resultados de cada clase del parámetro 4, de las viviendas de la tipología AVCDR.

En la tipología AVCDR (Albañilería Variable Confinada con Diafragma Rígido), un 66.67% de las viviendas se clasifican como clase C, el terreno es accidentado por lo que su pendiente varía entre 20 % a 30 % y presentan empuje lateral sobre los muros. Otro grupo de viviendas con un 33,33 % de la tipología AVCDR, tiene la clasificación D, debido que el terreno es accidentado por lo que su pendiente es mayor a 30% y presenta una cimentación superficial.

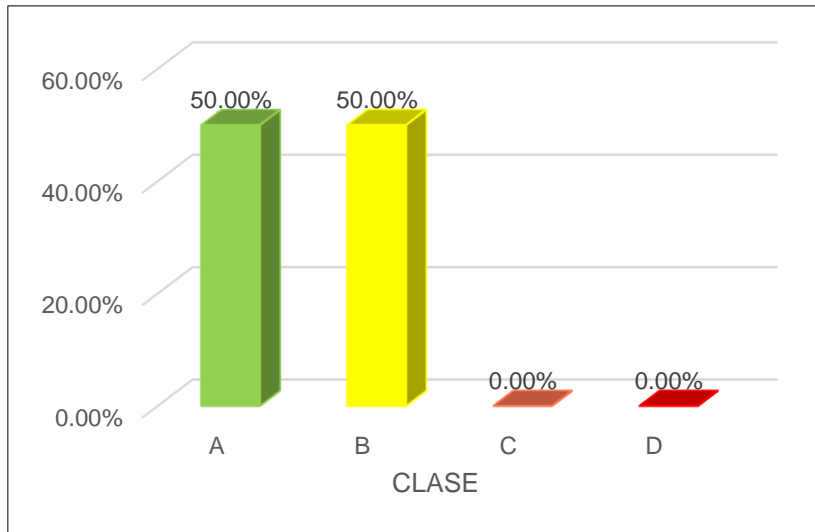
Figura 54. Resultados de cada clase del parámetro 4, de las viviendas de la tipología AVCDF.

En la tipología AVCDF (Albañilería Variable Confinada con Diafragma Flexible), un 50.00% de las viviendas se clasifican como clase A, ya que tienen cimientos a una misma altura, y están ubicadas en suelo muy rígido. Además, el terreno no es accidentado, por lo que la pendiente es menor al 10 % y no hay empuje lateral de los muros. El otro 50.00% de las viviendas de la tipología AVCDF se clasifican como clase B. Estas viviendas se encuentran en terreno no accidentado, con una pendiente menor al 20%, y no presentan empuje lateral en los muros.

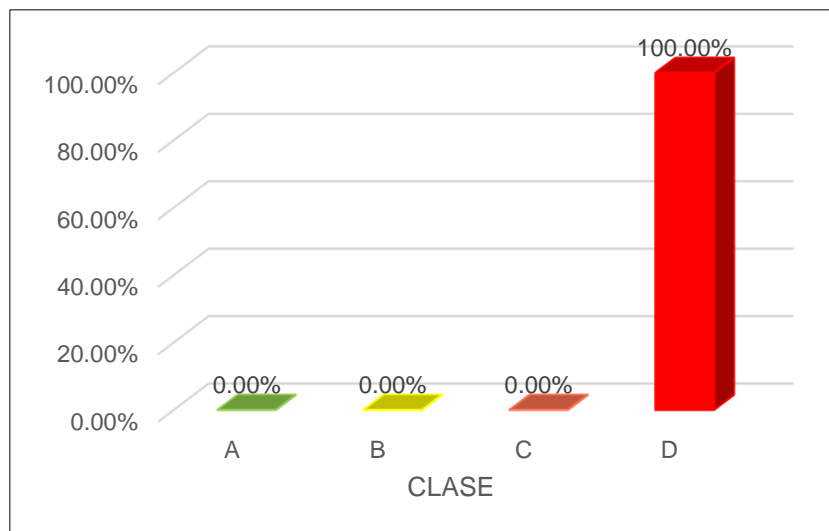
Figura 55. Resultados de cada clase del parámetro 4, de las viviendas de la tipología AVNCFD.

En la tipología AVNCDF (Albañilería Variable no Confinada con Diafragma Flexible), todas las viviendas fueron clasificadas como clase D. Esto se debe a que no contaban con una cimentación adecuada para la construcción de los muros. En su lugar, solo se dejaba una hilada de bloques o ladrillos debajo del suelo, lo cual no es suficiente para servir como cimentación adecuada. Esta falta de cimentación adecuada contribuye a la clasificación de clase D, que indica una condición estructural deficiente y una alta vulnerabilidad.

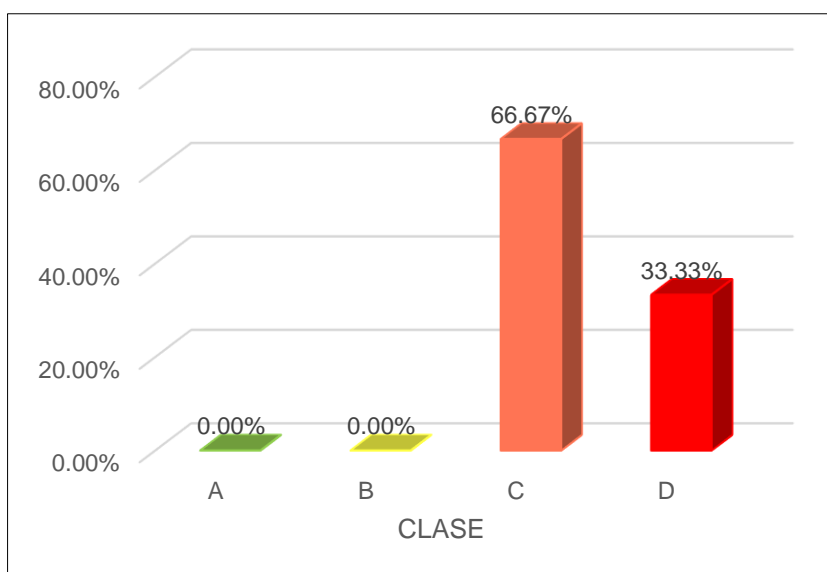
Figura 82. Resultados de cada clase del parámetro 10, de las viviendas de la tipología ACDF.

En la tipología ACDF (Albañilería Confinada con Diafragma Flexible), el 66,67 % de las viviendas pertenecen a la clase C, contienen elementos no estructurales incorrectamente arriostrados. Asimismo, el 33,33 % de las viviendas son de clase D.

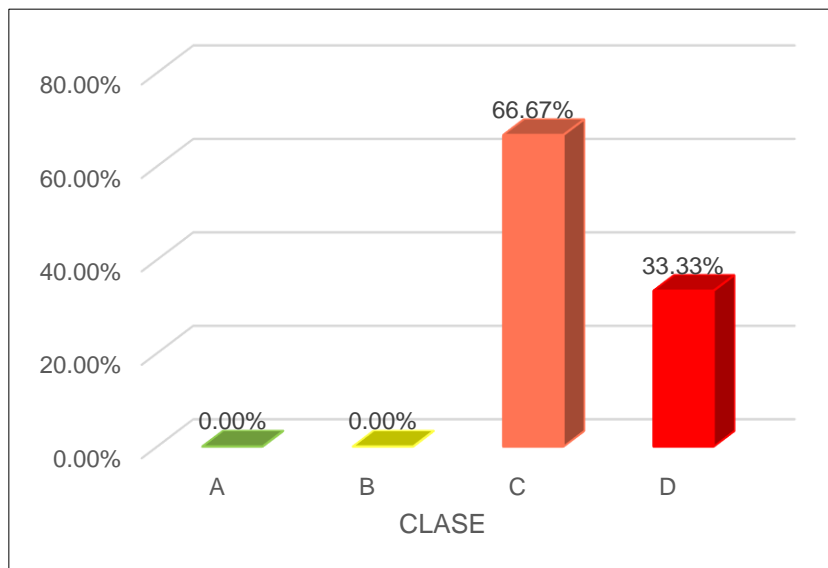
Figura 83. Resultados de cada clase del parámetro 10, de las viviendas de la tipología AVCDR.

En la tipología AVCDR (Albañilería Variable Confinada con Diafragma Rígido), el 66,67 % de las viviendas pertenecen a la clase C, contienen elementos no estructurales incorrectamente arriostrados o sin aislar de la estructura principal. Asimismo, el 33,33 % de viviendas se encuentran en la clase D.

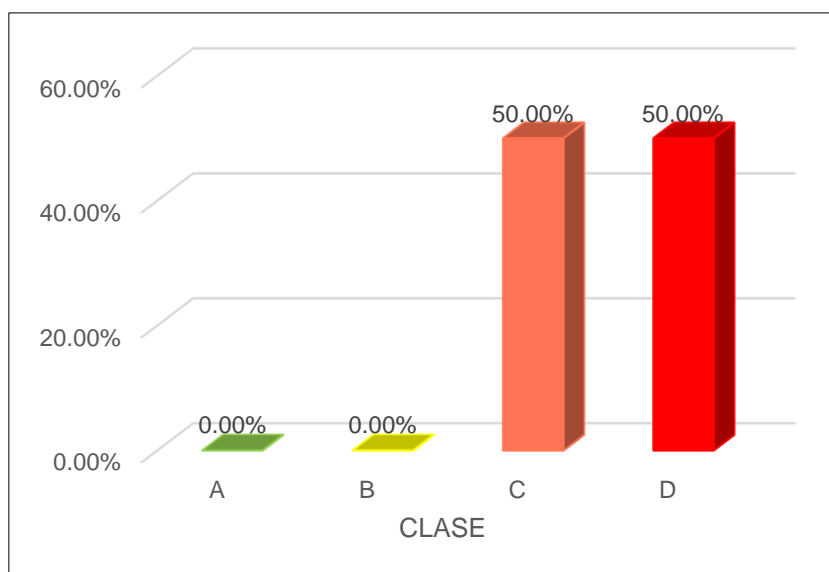
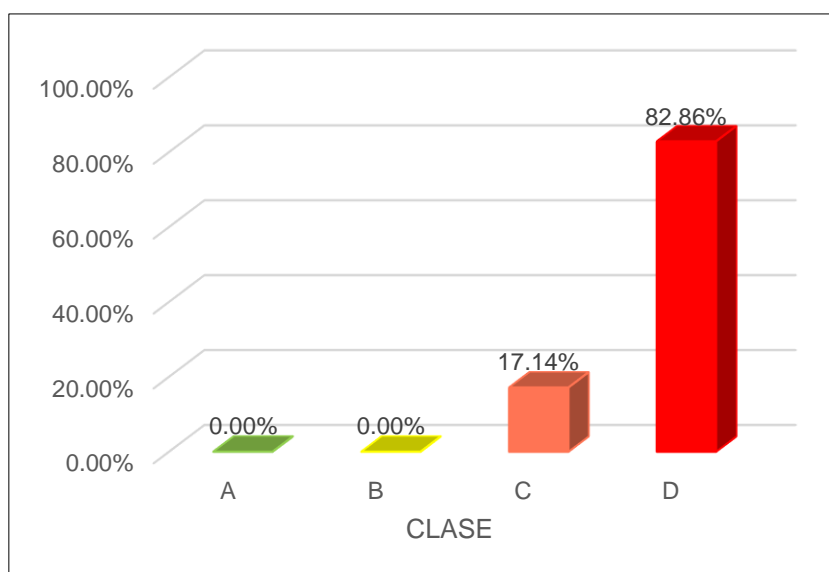
En las tipologías AVCDF y AVNCDF, en su mayoría las viviendas se encuentran dentro de la clase D.

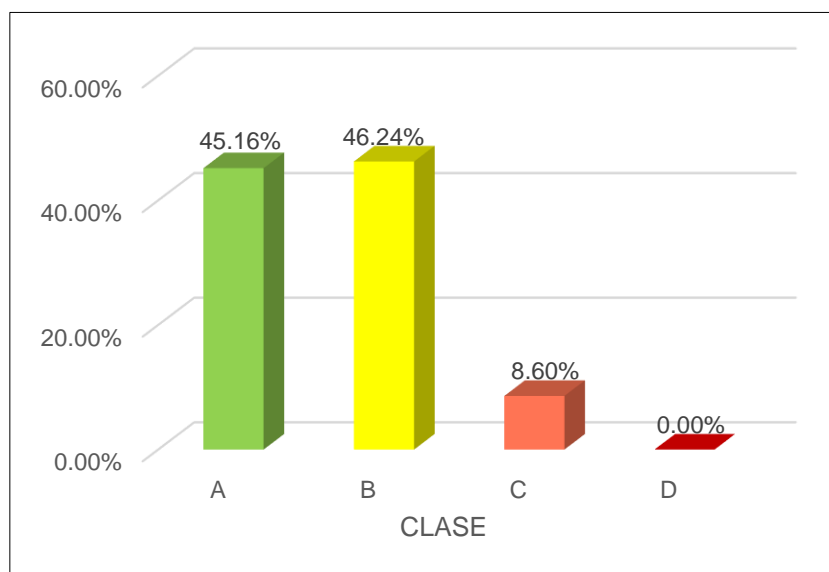
Figura 86. Resultados de cada clase del parámetro 11, de las viviendas de la tipología ACDR.

En la tipología ACDR (Albañilería Confinada con Diafragma Rígido), el 46,24 % de las viviendas pertenecen a la clase B, es decir que no presentan drenaje pluvial, existe una moderada eflorescencia en los muros. Un 45,16 % de las viviendas se clasifican dentro de la clase A, los muros se encuentran en buenas condiciones. Sin embargo, el 8,60 % de las viviendas están dentro de la clase C, que presentan eflorescencia severa en los muros.

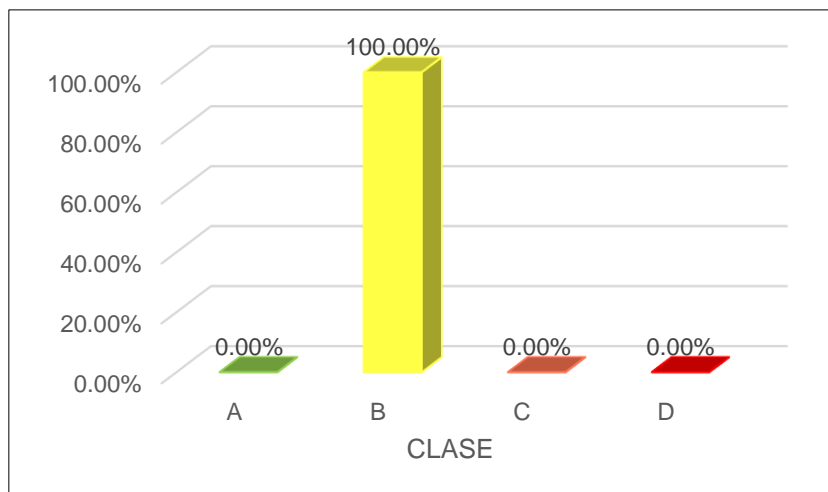
Figura 87. Resultados de cada clase del parámetro 11, de las viviendas de la tipología ACDF.

En la tipología ACDF (Albañilería Confinada con Diafragma Flexible), el 100,00 % de las viviendas pertenecen a la clase B. ya que presentan moderado rasgos de eflorescencia.

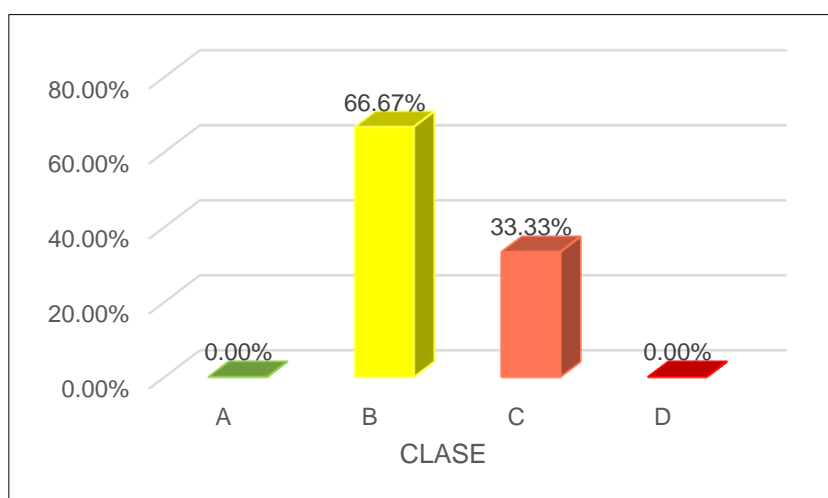
Figura 88. Resultados de cada clase del parámetro 11, de las viviendas de la tipología AVCDR.

En la tipología ACDR (Albañilería Variable Confinada con Diafragma Rígido), el 66,67 % de las viviendas pertenecen a la clase B, Sin embargo, son pocas las viviendas que pertenecen a la clase C.

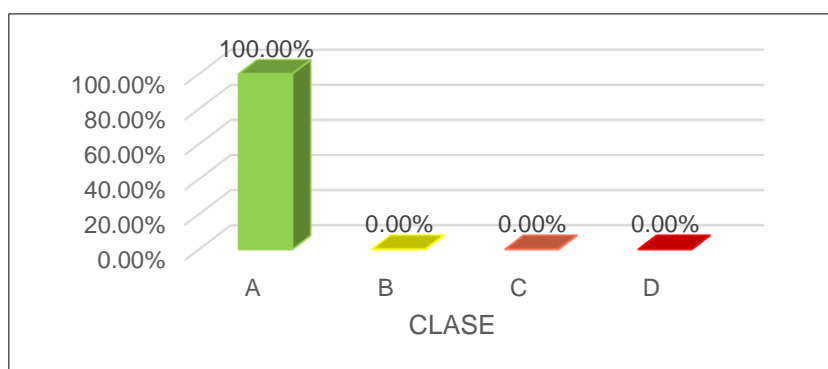
Figura 89. Resultados de cada clase del parámetro 11, de las viviendas de la tipología AVCDF.

En la tipología AVCDF (Albañilería Variable Confinada con Diafragma Flexible), el 100,00 % de las viviendas pertenecen a la clase A, ya que los muros se encuentran en buen estado de conservación.
