**Evaluación de la vulnerabilidad sísmica en viviendas
autoconstruidas en la asociación de Apipa sector XV,
distrito de Cerro Colorado, provincia de Arequipa**

Rodolfo Amilcar Paiva Ojeda
Jhon Wilson Carrillo Quispe

Huancayo, 2024

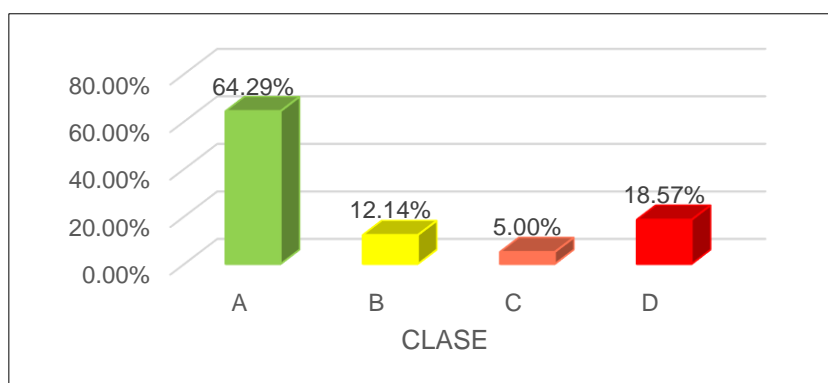
Figura 90. Resultados de cada clase del parámetro 11, de las viviendas de la tipología AVCDF.

En la tipología AVNCDF (Albañilería Variable no Confinada con Diafragma Flexible), la mayoría de las viviendas pertenecen a la clase A. Sin embargo, un gran número de viviendas que pertenecen a la clase D, ya que presentan muros con eflorescencia avanzada. Existe un importante número de viviendas que pertenecen a la clase B, puesto que los muros presentan una eflorescencia moderada.

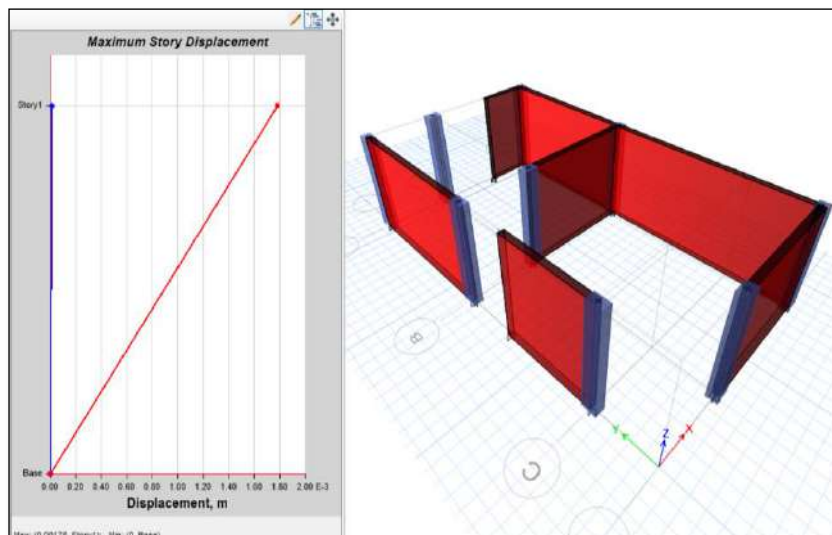
Figura 115. Resultados de desplazamientos laterales y el modelamiento 3D de la vivienda 25.

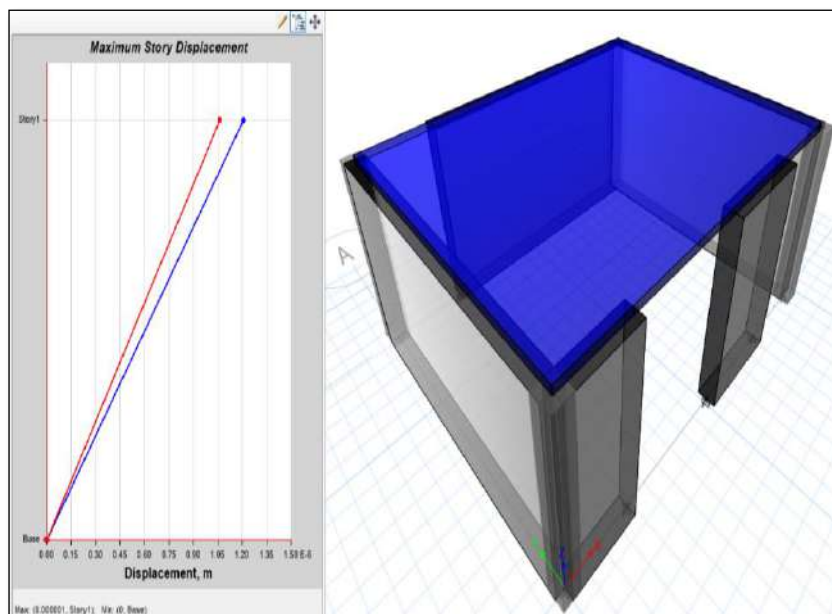
Figura 120. Resultados de desplazamientos laterales y el modelamiento 3D de la vivienda 31.

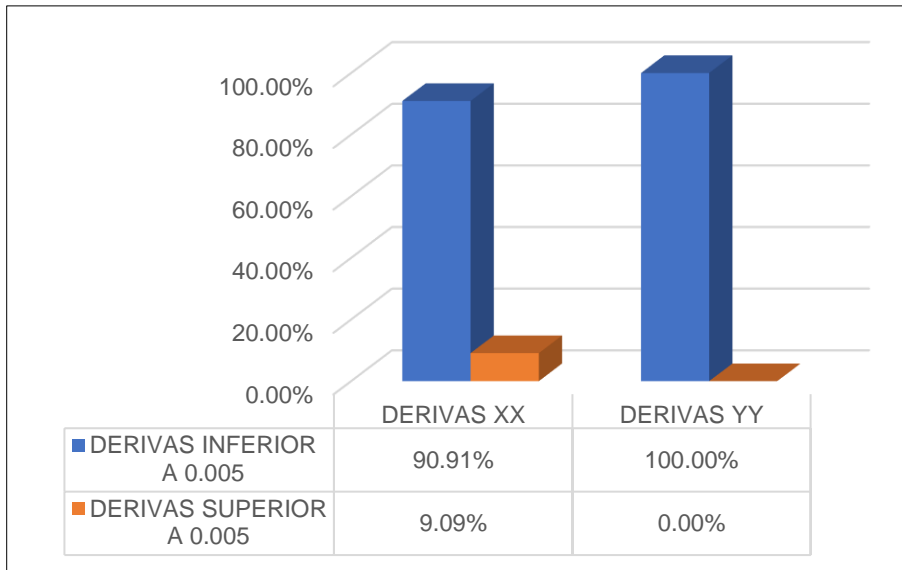
Figura 125. Resultados de los desplazamientos máximos de entrepisos (derivadas), de las viviendas de la tipología ACDR.

El 90,91 % de las viviendas de ACDR (Albañilería Confinado con Diafragma Rígido) muestran valores inferiores al 0.005 en la dirección X-X, sin embargo, el 9,09 % de las viviendas presentan derivas superiores a lo indicado en la norma E.030; De la misma forma en la dirección Y-Y el 100 % de las viviendas muestran valores menores al 0.005 que corresponde a la albañilería.

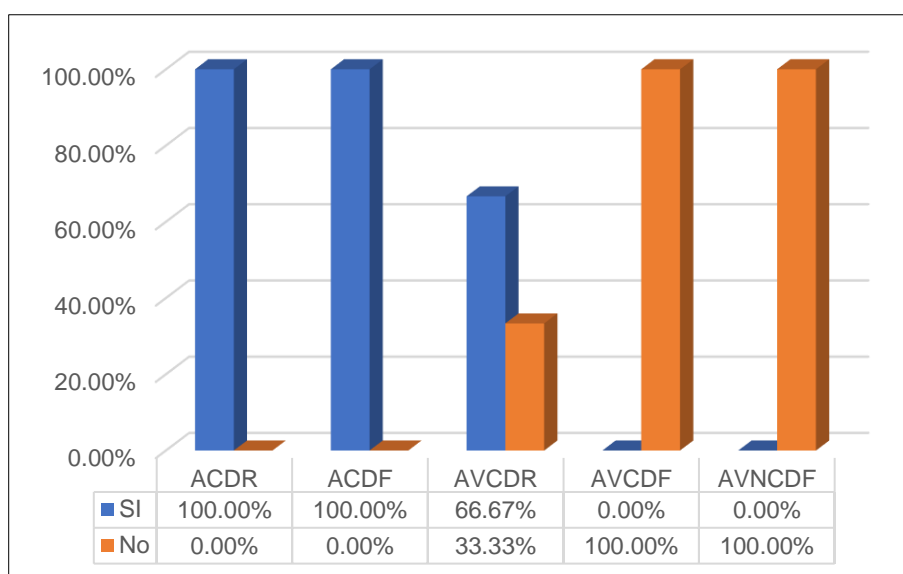
CONDICIÓN	ACDR	ACDF	AVCDR	AVCDF	AVNCDF
Si cumple	100,00 %	100,00 %	66,67 %	0,00 %	0,00 %
No cumple	0,00 %	0,00 %	33,33 %	100,00 %	100,00 %

Figura 131. Resultados de la resistencia a la compresión (aplastamiento), de las viviendas de la tipología ACDR, ACDF, AVCDR, AVCDF y AVNCDF.

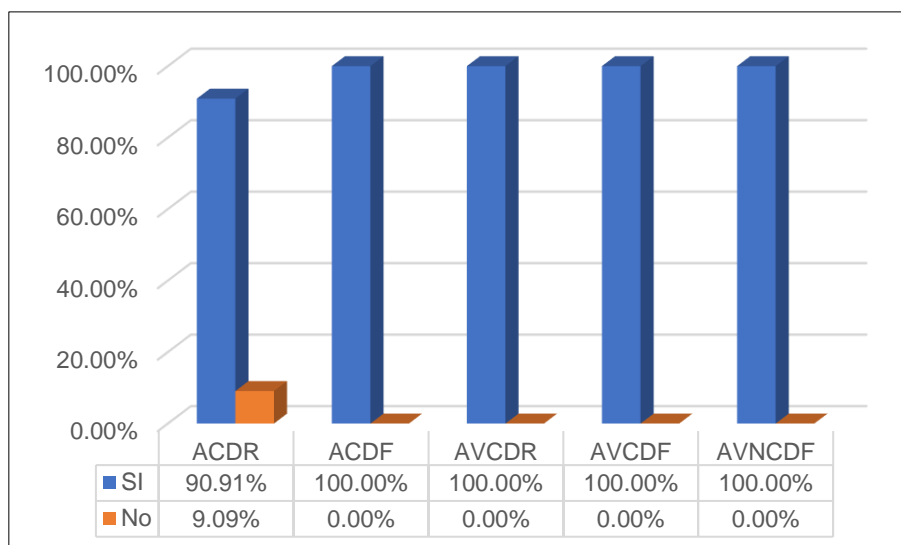
ACDR	ACDF	AVCDR	AVCDF	AVNCDF
Si cumple	90,91 %	100,00 %	100,00 %	100,00 %	100,00 %
No cumple	9,09 %	0,00 %	0,00 %	0,00 %	0,00 %

Figura 132. Resultados de la resistencia al corte por sismo moderado, de las viviendas de la tipología ACDR, ACDF, AVCDR, AVCDF y AVNCDF.

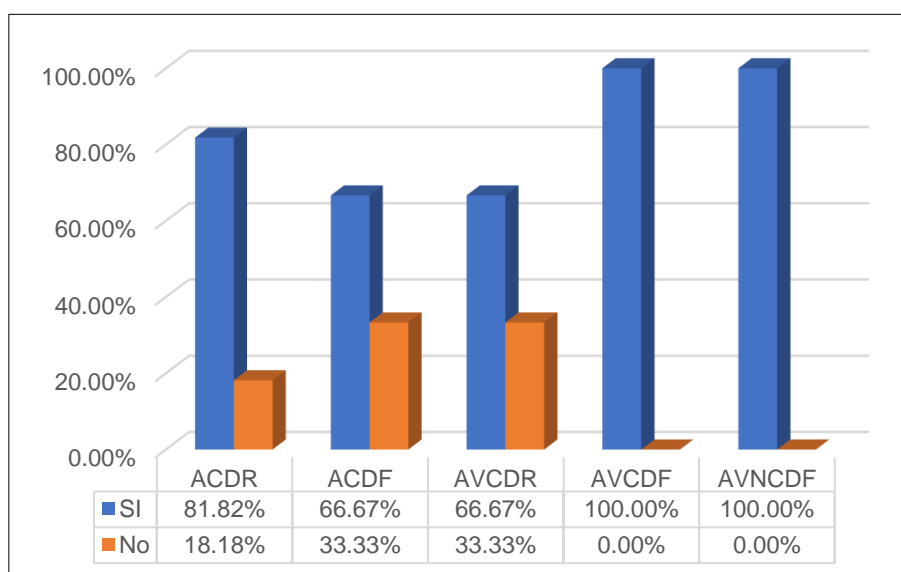
ACDR	ACDF	AVCDR	AVCDF	AVNCDF
Si cumple	81,82 %	66,67 %	66,67 %	100,00 %	100,00 %
No cumple	18,18 %	33,33 %	33,33 %	0,00 %	0,00 %

Figura 133. Resultados de la resistencia al corte por sismo severo, de las viviendas de la tipología ACDR, ACDF, AVCDR, AVCDF y AVNCDF.

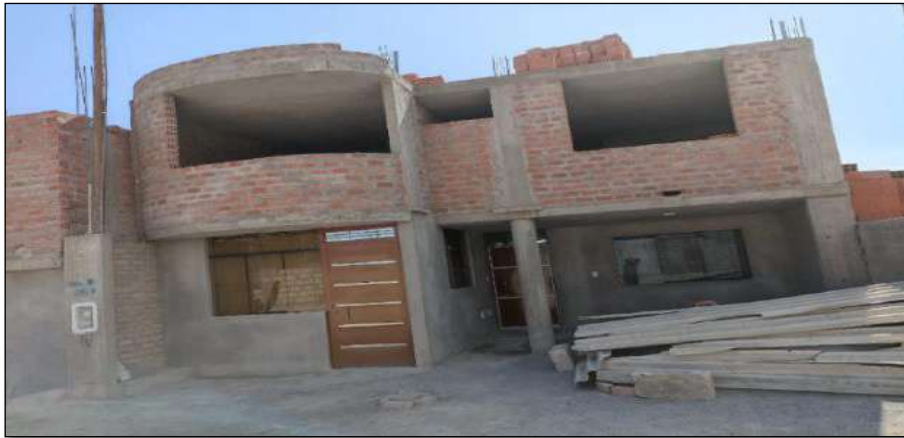
Figura 134. Vivienda analizada N° 01 en la Asociación Apipa Sector XV, distrito de Cerro Colorado.

- Existe diafragma rígido.
- La vivienda presenta cimentación.
- Los muros portantes están completamente confinados.
- Los muros están distribuidos de forma simétrica en la dirección X-X y Y-Y

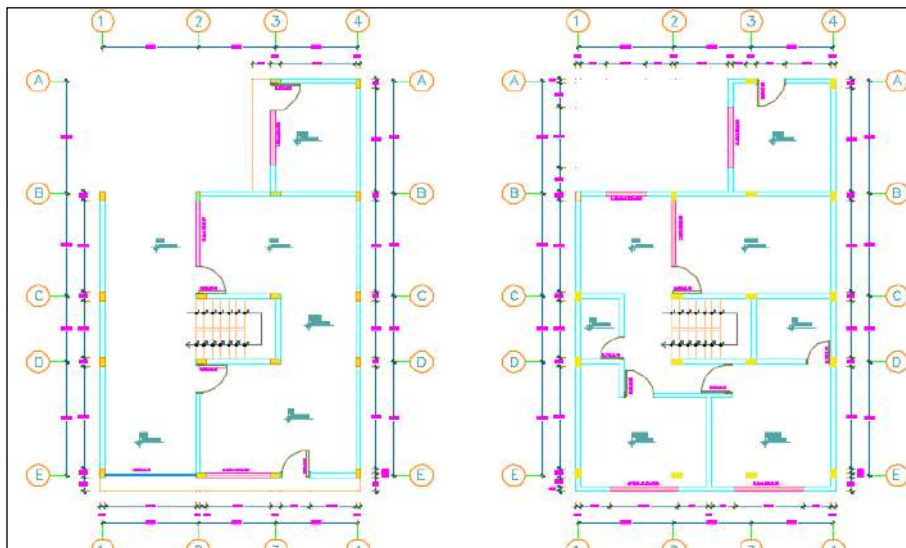
Figura 135. Distribución de los muros de la vivienda 1.

Se concluye que la vivienda de la Mz. B Lt. 4 – B, pertenece a la clase A ($K=0$)

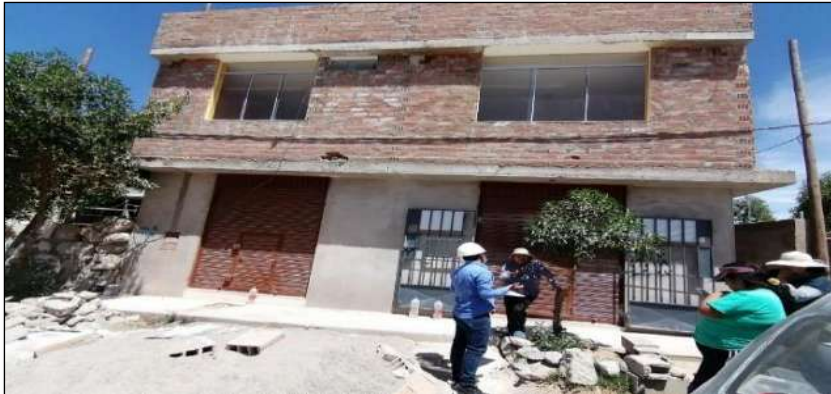
Figura 138. Vivienda analizada N° 02 en la Asociación Apipa Sector XV, distrito de Cerro Colorado.

- El techo es una losa aligerada (diafragma rígido)
- La vivienda presenta cimentación.
- Los muros portantes están completamente confinados.
- Los muros están distribuidos de forma simétrica solo en la dirección Y-Y

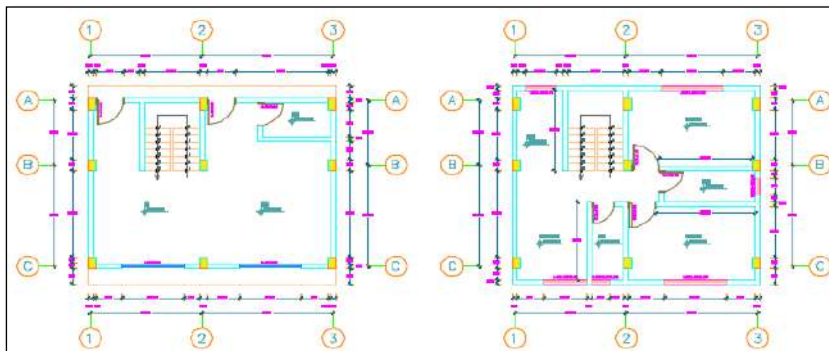
Figura 139. Distribución de los muros de la vivienda 2.

Se concluye que la vivienda de la Mz. B Lt. 7 - A, pertenece a la clase C ($K=20$)

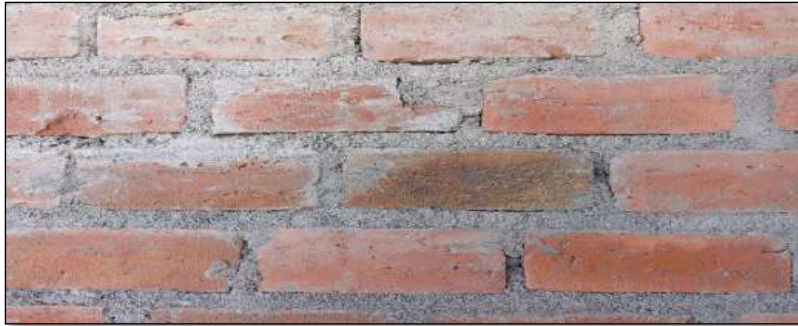
Figura 140. Espesor de las juntas y unidad de albañilería solida artesanal.

- Algunas juntas son de mal calidad (se deshacen con una herramienta metálica)
- El espesor de las juntas esta entre 1 a 1.5 cm
- La unidad de albañilería es sólidas artesanal.

- Presenta verticalidad de los muros.
- El acero de refuerzo en algunas vigas y columnas está expuesto.
- No hay presencia de cangrejas entre la unión de muros y columnas.

Se concluye que la vivienda de la Mz. B Lt. 7 - A, pertenece a la clase C (K=25)

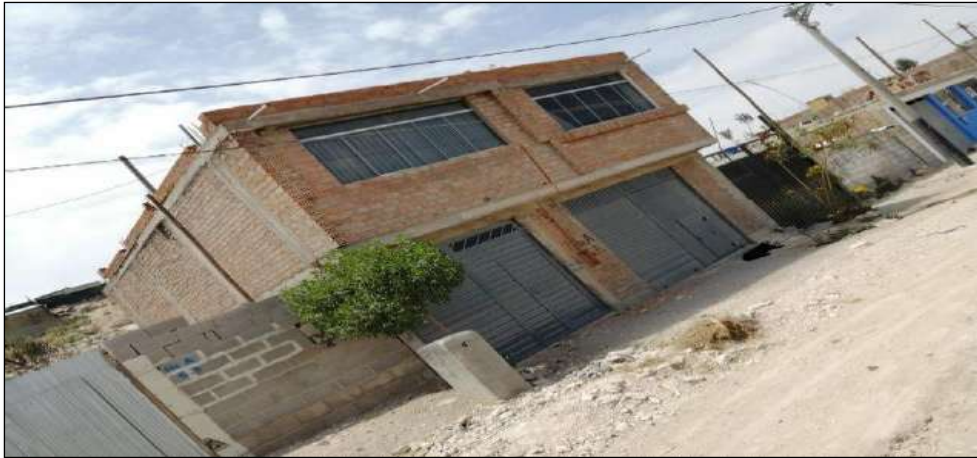
Figura 142. Vivienda analizada N° 03 en la Asociación Apipa Sector XV, distrito de Cerro Colorado.

- El techo es una losa aligerada (diafragma rígido)
- Los muros portantes están completamente confinados.
- Presentan ladrillos solidos artesanales con un material ligante.
- Conexión de muros dentadas máx. 5 cm.
- No presenta una discontinuidad de elementos estructurales.

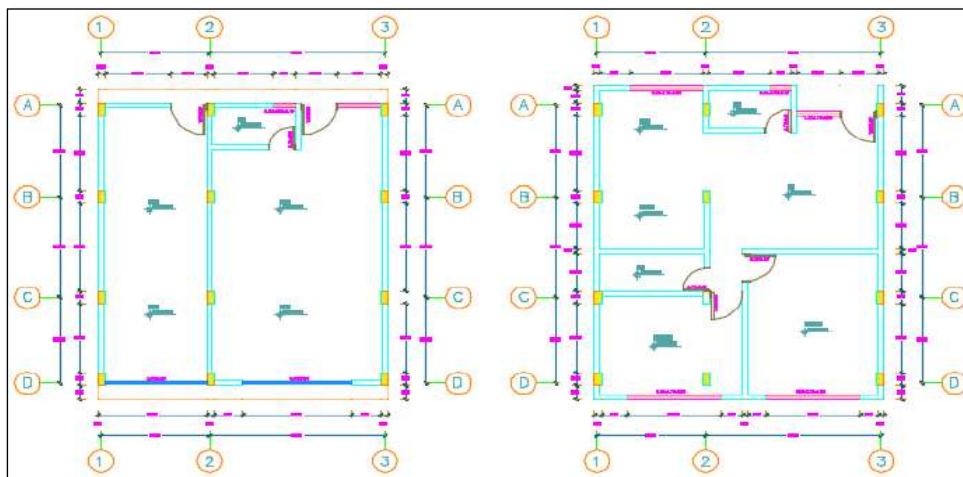
Figura 143. Distribución de los muros de la vivienda 3.

Se concluye que la vivienda de la Mz. A Lt. 6 - A, pertenece a la clase B (K=5)

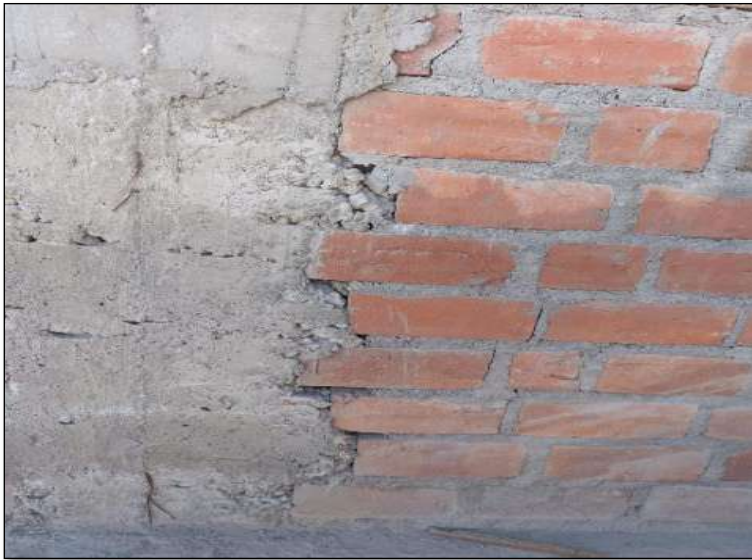
- Algunas juntas son de mal calidad (se deshacen con una herramienta metálica)
- El espesor de las juntas esta entre 1 a 1.5 cm
- La unidad de albañilería es sólidas artesanal.
- Presenta verticalidad de los muros.
- El acero de refuerzo en algunas vigas y columnas está expuesto.
- Existe la presencia de cangrejas entre la unión de muros y columnas.

Figura 144. Presencia de cangrejas entre la unión de muros y columnas.

Se concluye que la vivienda de la Mz. A Lt. 6 - A, pertenece a la clase B (K=25)

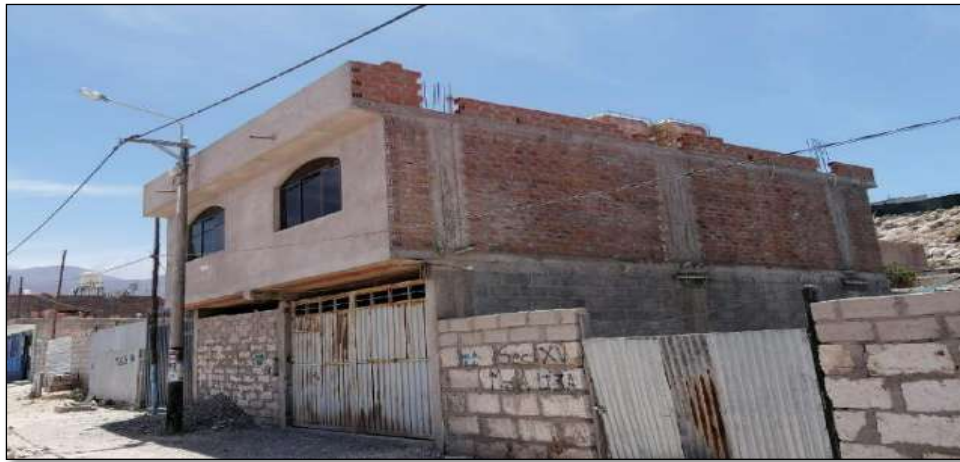
Figura 146. Vivienda analizada N° 04 en la Asociación Apipa Sector XV, distrito de Cerro Colorado.

- El techo es una losa aligerada (diafragma rígido)
- No presenta buena conexión las vigas con los muros.
- Los muros portantes no están completamente confinados.
- Presentan ladrillos solidos artesanales solo en el segundo piso.
- Conexión de muros es al ras.
- Presenta una discontinuidad de elementos estructurales.

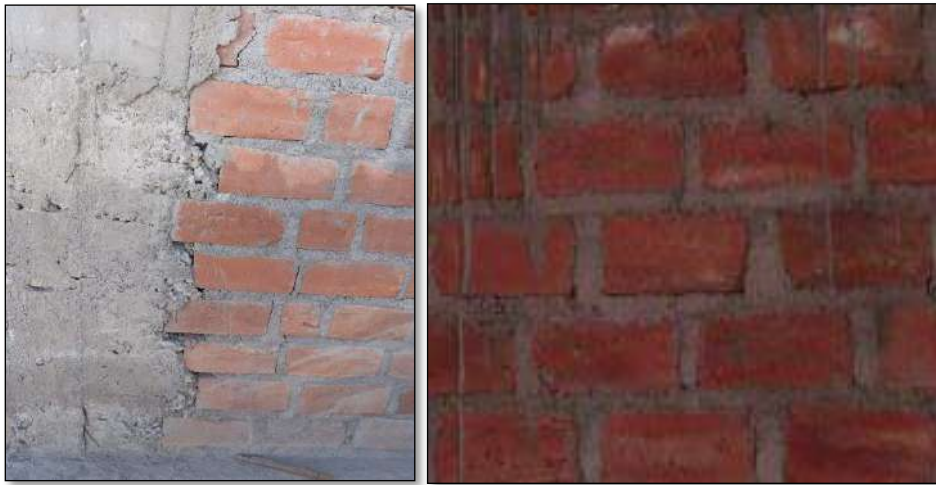
- Algunas juntas son de mal calidad (se deshacen con una herramienta metálica)
- El espesor de las juntas es mayor 1.5 cm excede el rango permitido.
- La unidad de albañilería es sólidas artesanal solo en el segundo piso.
- Presenta verticalidad de los muros.
- El acero de refuerzo en algunas vigas y columnas está expuesto.
- Existe la presencia de cangrejeras entre la unión de muros y columnas.

Figura 148. Verticalidad de los muros y albañilería solida artesanal.

Se concluye que la vivienda de la Mz. A Lt. 3 - B, pertenece a la clase D (K=45)

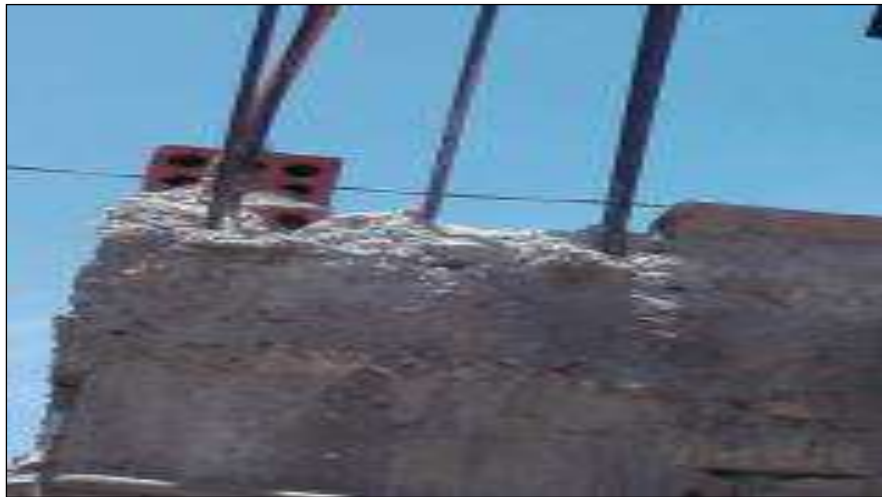
- Algunas juntas son de mal calidad (se deshacen con una herramienta metálica)
- El espesor de las juntas esta entre 1 a 1.5 cm
- La unidad de albañilería es sólidas industrial.
- Presenta verticalidad de los muros.
- El acero de refuerzo en algunas vigas y columnas está expuesto.
- No presenta cangrejas entre la unión de muros y columnas.

Figura 155. El acero de refuerzo en la columna está expuesto.

Se concluye que la vivienda de la Mz. A Lt. 30 - D, pertenece a la clase A (K=0)

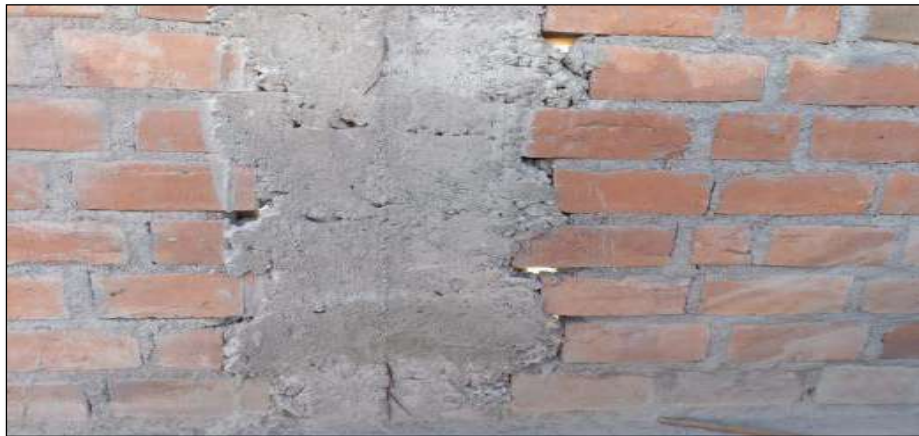
- Algunas juntas son de mal calidad (se deshacen con una herramienta metálica)
- El espesor de las juntas esta entre 1 a 1.5 cm
- La unidad de albañilería es sólidas industrial.
- Presenta verticalidad de los muros.
- El acero de refuerzo en algunas vigas y columnas está expuesto.
- Presenta cangrejas entre la unión de muros y columnas.

Figura 159. Presencia de cangrejas entre la unión de muros y columnas.

Se concluye que la vivienda de la Mz. A Lt. 5 - D, pertenece a la clase B ($K=5$)

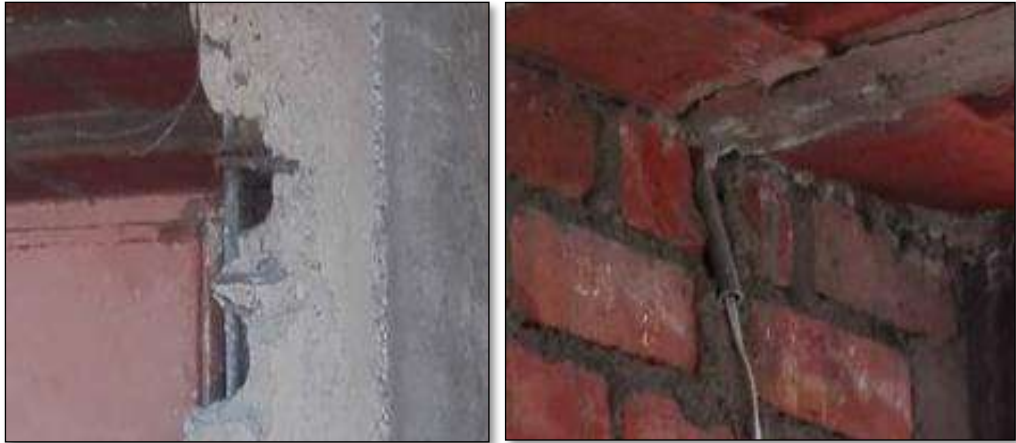
- Algunas juntas son de mal calidad (se deshacen con una herramienta metálica)
- El espesor de las juntas esta entre 1 a 1.5 cm
- La unidad de albañilería es sólida artesanal.
- Presenta verticalidad de los muros.
- El acero de refuerzo en algunas vigas y columnas está expuesto.
- Las tuberías de instalaciones debilitan a los muros portantes.
- Presenta cangrejas entre la unión de muros y columnas.

Figura 163. Acero de refuerzo expuesto y tubería de instalaciones eléctricas.

Se concluye que la vivienda de la Mz. A Lt. 7 - B, pertenece a la clase B (K=5)

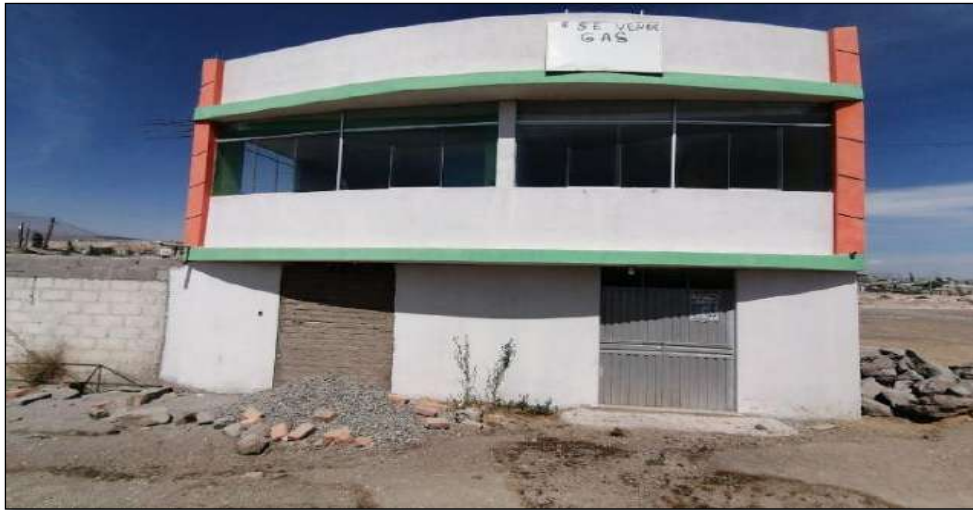
Figura 165. Vivienda analizada N° 09 en la Asociación Apipa Sector XV, distrito de Cerro Colorado.

- El techo es una losa aligerada (diafragma rígido)
- Los muros portantes están completamente confinados.
- Presentan ladrillos solidos artesanal con un material ligante.
- Conexión de muros de albañilería arriostrada dentada máx. 5 cm.
- Presenta una continuidad de elementos estructurales.

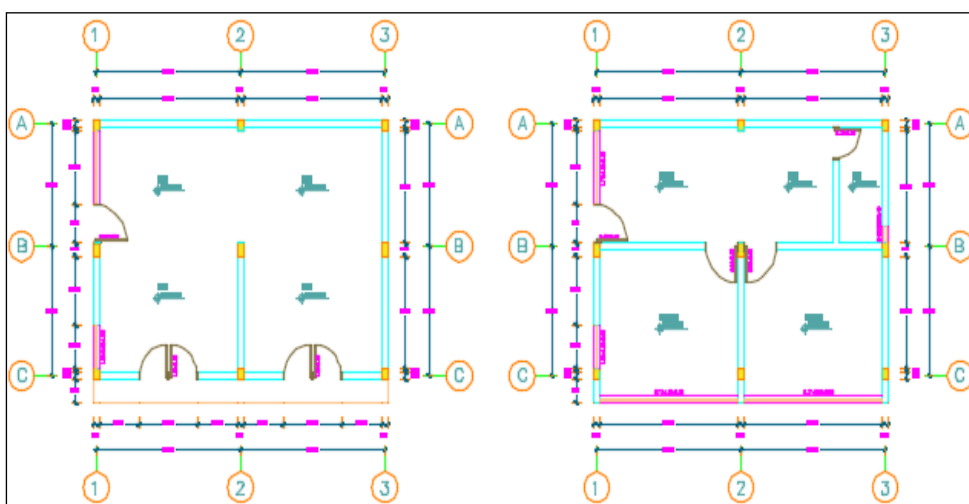
Figura 166. Distribución de los muros de la vivienda 9.

Se concluye que la vivienda de la Mz. D1 Lt. D - 8, pertenece a la clase A (K=0)

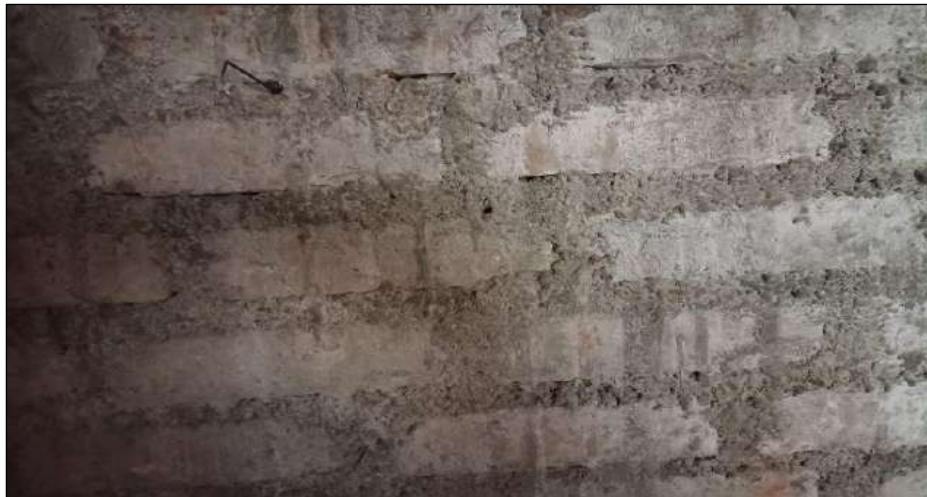
- Algunas juntas son de mal calidad (se deshacen con una herramienta metálica)
- El espesor de las juntas es mayor a los parámetros permitidos.
- La unidad de albañilería es sólida artesanal.
- Presenta verticalidad de los muros.
- El acero de refuerzo en algunas vigas y columnas está expuesto.
- Presenta cangrejas entre la unión de muros y columnas.

Figura 167. La unidad de albañilería es sólida artesanal.

Se concluye que la vivienda de la Mz. D1 Lt. D - 8, pertenece a la clase C (K=25)

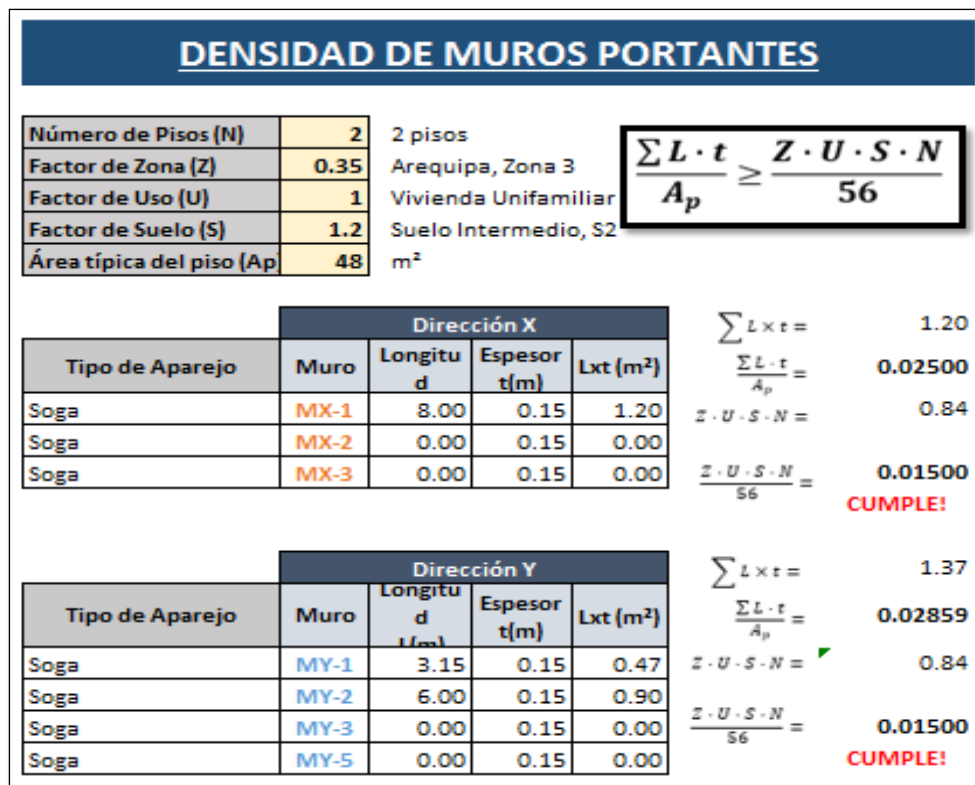
Figura 168. Densidad de muros portantes de la vivienda 9.

Se concluye que la vivienda de la Mz. D1 Lt. D - 8, pertenece a la clase A (K=0)

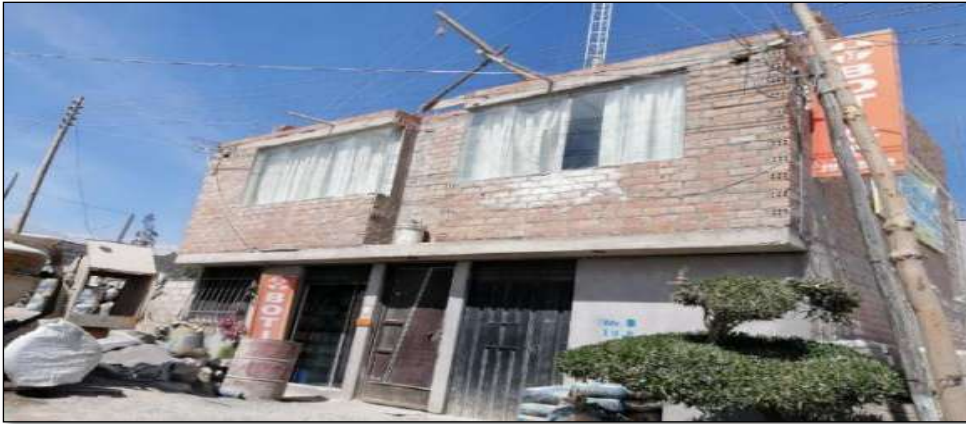
Figura 170. Vivienda analizada N° 10 en la Asociación Apipa Sector XV, distrito de Cerro Colorado.

- El techo es una losa aligerada (diafragma rígido)
- Los muros portantes están completamente confinados.
- Presentan ladrillos solidos industrial con un material ligante.
- Conexión de muros de albañilería dentada máx. 5 cm.
- Presenta una continuidad de elementos estructurales.

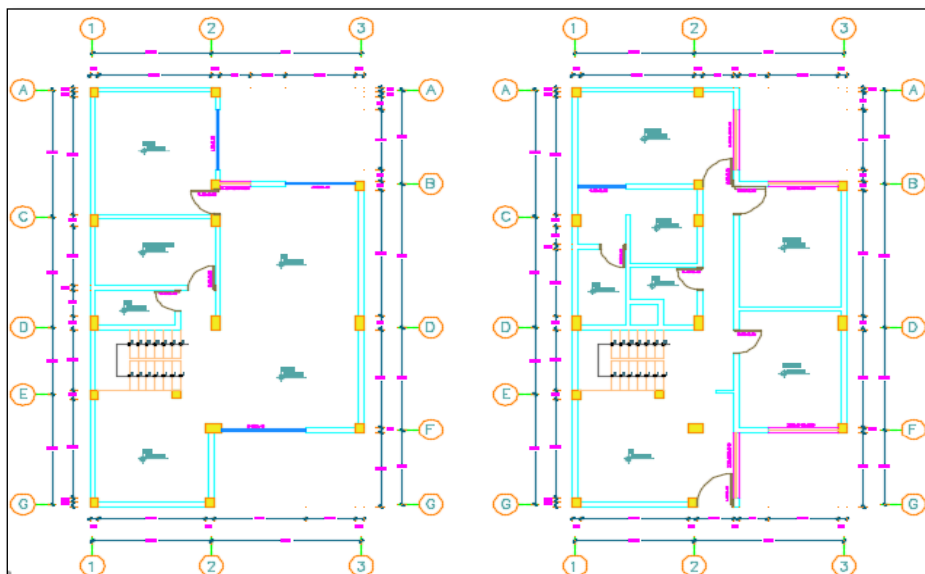
Figura 171. Distribución de los muros de la vivienda 10.

Se concluye que la vivienda de la Mz. B Lt. 19 - B, pertenece a la clase A ($K=0$)

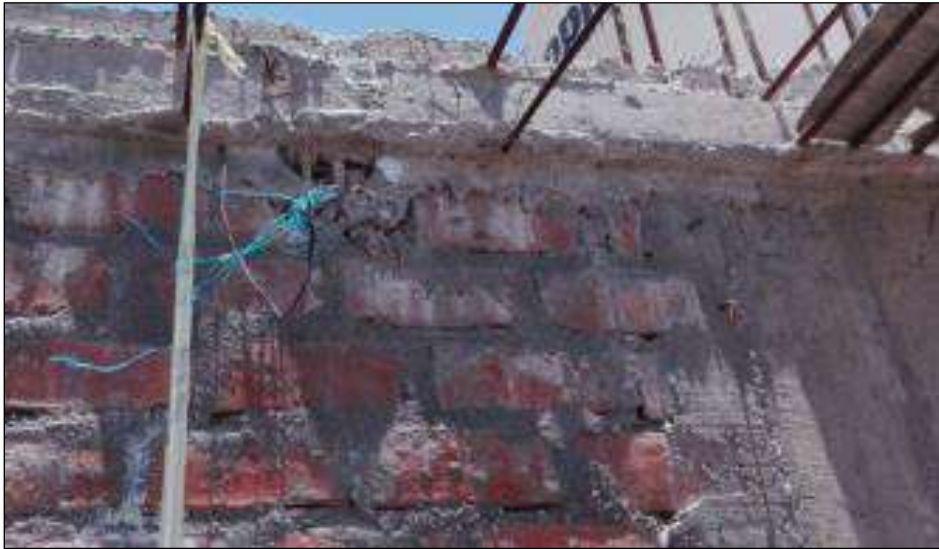
- Algunas juntas son de mal calidad (se deshacen con una herramienta metálica)
- El espesor de las juntas esta entre 1 a 1.5 cm
- La unidad de albañilería es sólida industrial.
- Presenta verticalidad de los muros.
- El acero está expuesto.
- No presenta cangrejas entre la unión de muros y columnas.

Figura 172. El acero está expuesto y la unidad de albañilería es sólida industrial.

Se concluye que la vivienda de la Mz. B Lt. 19 - B, pertenece a la clase B (K=5)

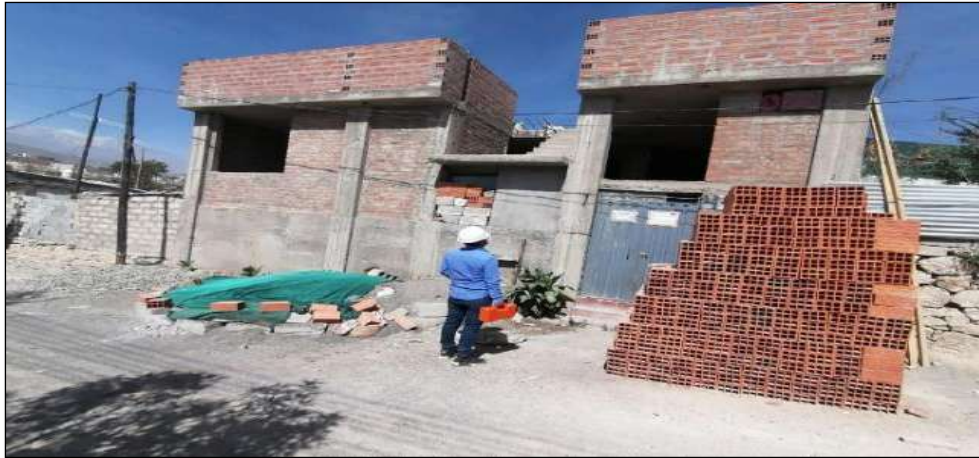
Figura 174. Vivienda analizada N° 11 en la Asociación Apipa Sector XV, distrito de Cerro Colorado.

- El techo es una losa aligerada (diafragma rígido)
- Los muros portantes están completamente confinados.
- Presentan ladrillos solidos artesanal con un material ligante.
- Conexión de muros de albañilería arriostrada dentada máx. 5 cm.
- Presenta una continuidad de elementos estructurales.

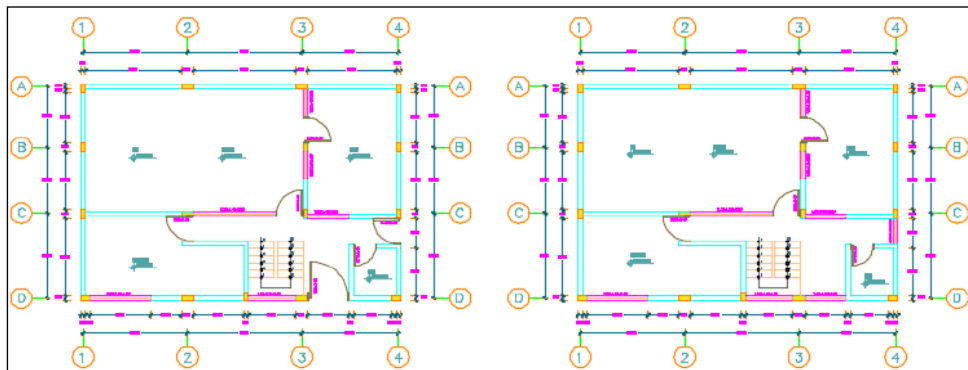
Figura 175. Distribución de los muros de la vivienda 11.

Se concluye que la vivienda de la Mz. C Lt. 24 - A, pertenece a la clase A ($K=0$)

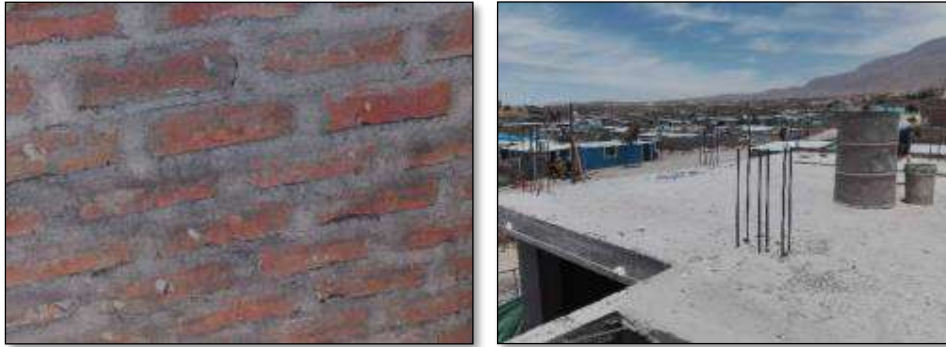
- Algunas juntas son de mal calidad (se deshacen con una herramienta metálica)
- El espesor de las juntas es mayor a los parámetros permitidos.

- La unidad de albañilería es sólida artesanal.
- Presenta verticalidad de los muros.
- El acero de refuerzo en algunas vigas y columnas está expuesto.
- No presenta cangrejeras entre la unión de muros y columnas.

Figura 176. Unidad de albañilería sólida artesanal y acero de refuerzo expuesto.

Se concluye que la vivienda de la Mz. C Lt. 24 - A, pertenece a la clase C (K=25)

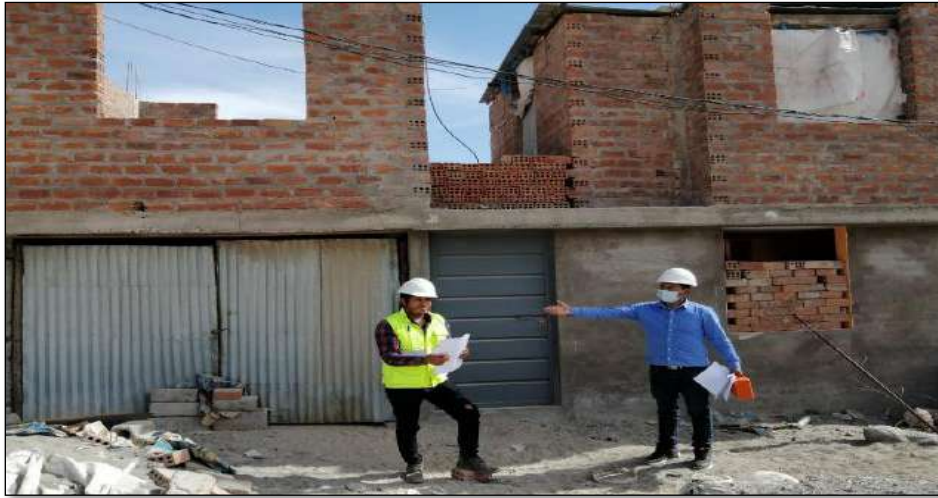
Figura 179. Vivienda analizada N° 12 en la Asociación Apipa Sector XV, distrito de Cerro Colorado.

- El techo es una losa aligerada (diafragma rígido) solo en su primer nivel.
- Los muros portantes no están completamente confinados.
- Presentan ladrillos solidos artesanal con un material ligante.
- Conexión de muros de albañilería arriostrada dentada máx. 5 cm.
- Presenta una continuidad de elementos estructurales.

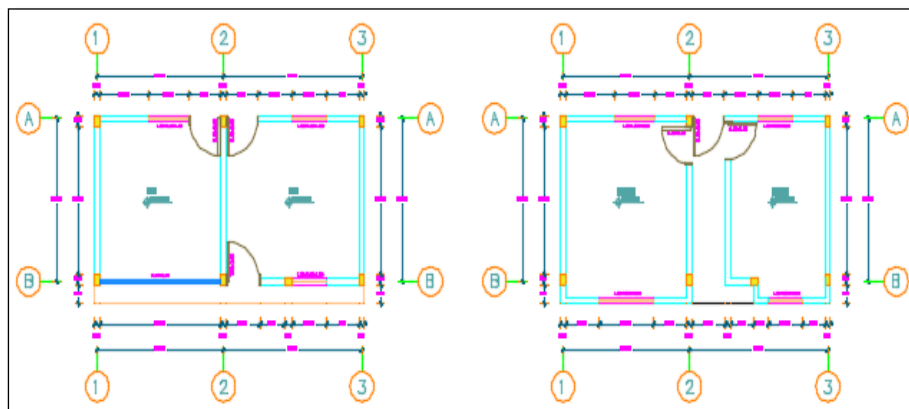
Figura 180. Distribución de los muros de la vivienda 12.

Se concluye que la vivienda de la Mz. C Lt. 27 - C, pertenece a la clase C (K=20)

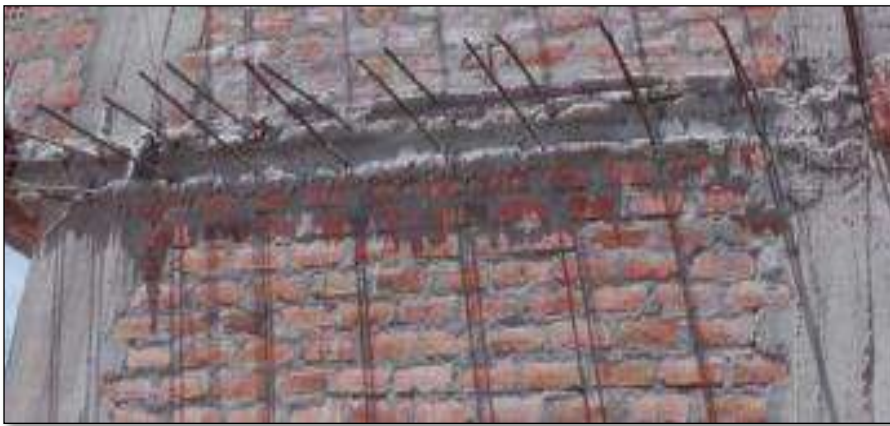
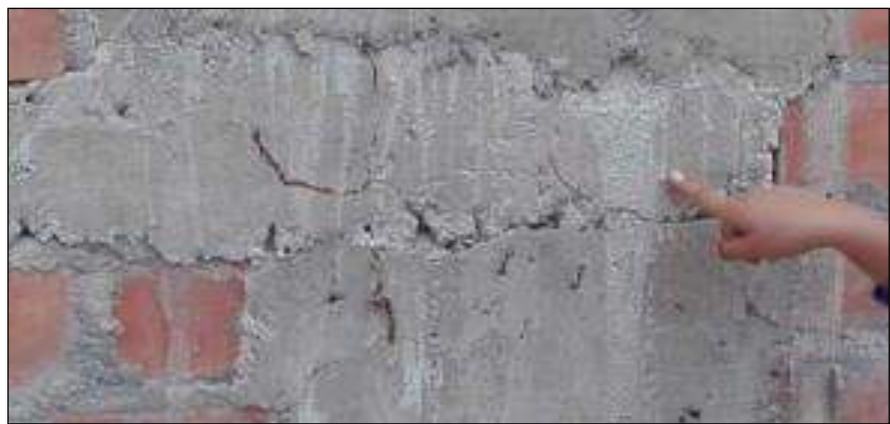
- Algunas juntas son de mal calidad (se deshacen con una herramienta metálica)
- El espesor de las juntas está dentro de los parámetros permitidos.
- La unidad de albañilería es sólida artesanal.
- Presenta verticalidad de los muros.
- El acero de refuerzo en algunas vigas y columnas está expuesto.
- Presenta cangrejas entre la unión de muros y columnas.

Figura 181. Presencia de cangrejas entre la unión de vigas y columnas.

Se concluye que la vivienda de la Mz. C Lt. 24 - A, pertenece a la clase C (K=25)

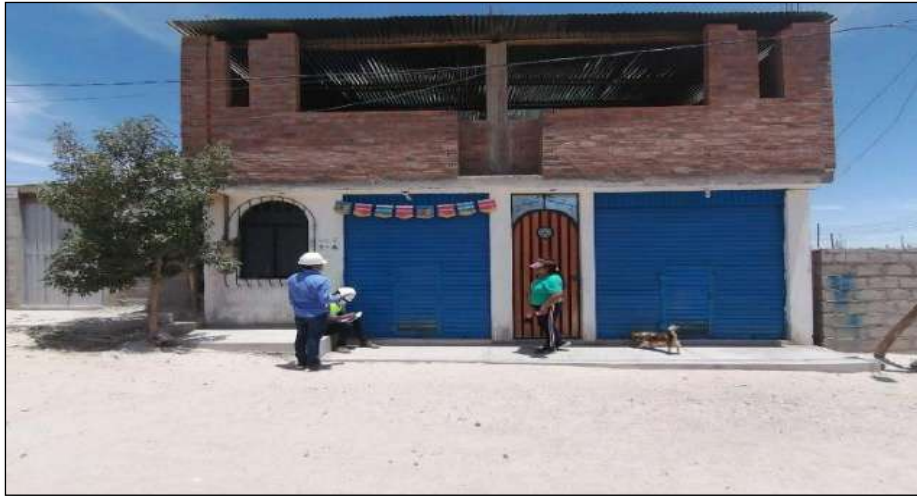
Figura 184. Vivienda analizada N° 13 en la Asociación Apipa Sector XV, distrito de Cerro Colorado.

- El techo es una losa aligerada (diafragma rígido) solo en su primer nivel.
- Los muros portantes no están completamente confinados.
- Presentan ladrillos solidos artesanal con un material ligante.
- Conexión de muros de albañilería arriostrada dentada máx. 5 cm.
- Presenta una continuidad de elementos estructurales.

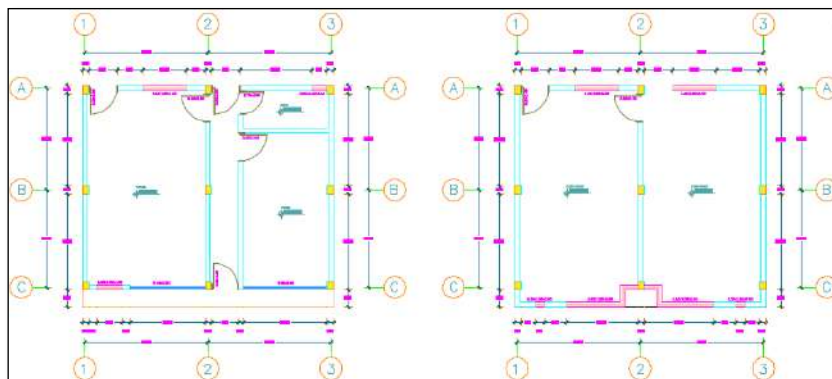
Figura 185. Distribución de muros de la vivienda 13.

Se concluye que la vivienda de la Mz. C Lt. 9 - A, pertenece a la clase C ($K=20$)

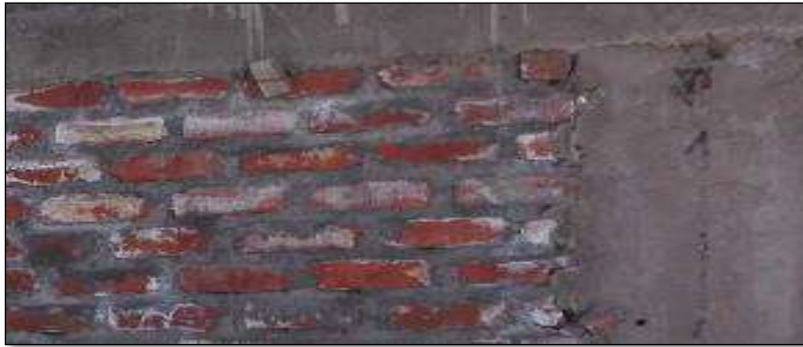
- El espesor de las juntas no está dentro de los parámetros permitidos.

- La unidad de albañilería es sólida artesanal.
- Presenta verticalidad de los muros.
- El acero de refuerzo en algunas vigas y columnas está expuesto.
- Presenta cangrejas entre la unión de muros y columnas.

Figura 186. La unidad de albañilería es sólida artesanal.

Se concluye que la vivienda de la Mz. C Lt. 9 - A, pertenece a la clase C (K=25)

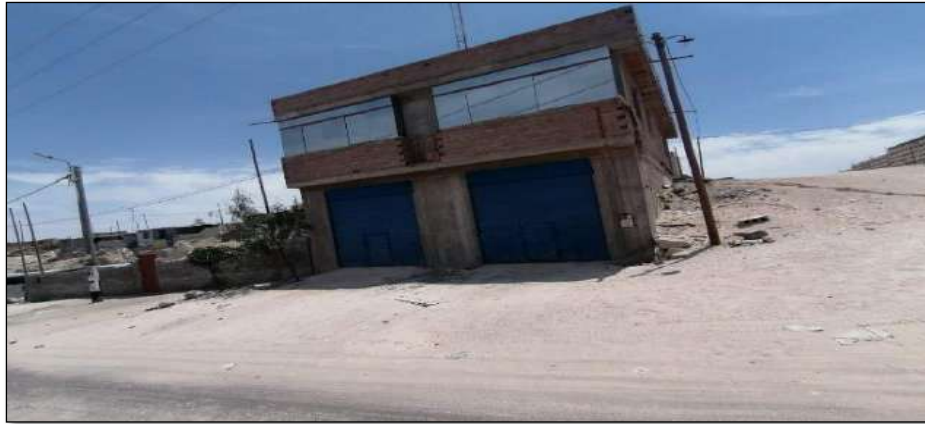
Figura 189. Vivienda analizada N° 14 en la Asociación Apipa Sector XV, distrito de Cerro Colorado.

- El techo es una losa aligerada (diafragma rígido)
- La vivienda presenta cimentación.
- Los muros están confinados eficientemente.
- Los muros están a base de arcilla sólida industrial con material ligante.
- Muros portantes están completamente arriostrados dentados max. 5 cm.
- Presenta continuidad de los elementos estructurales en la vivienda.

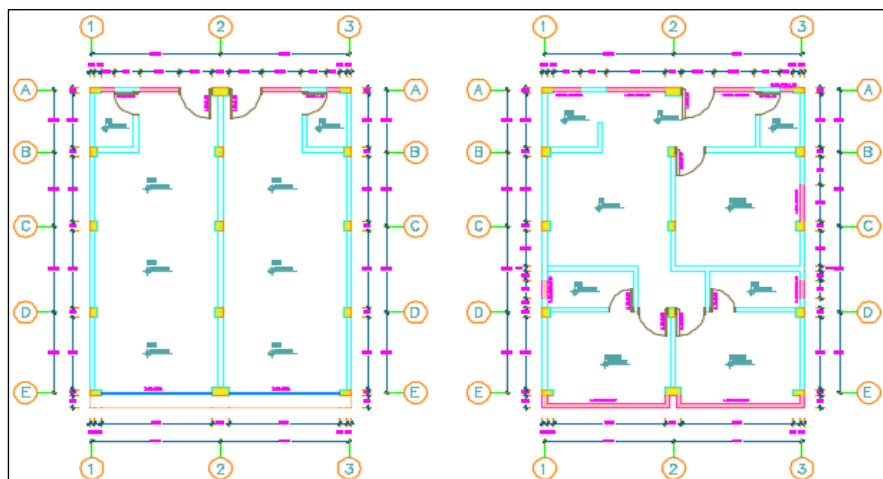
Figura 190. Distribución de muros de la vivienda 14.

Se concluye que la vivienda de la Mz. A Lt. 13 - A, pertenece a la clase A ($K=0$)

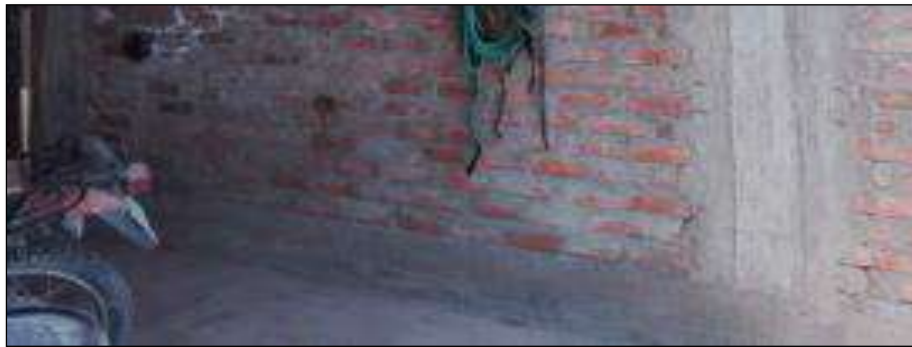
- El espesor de las juntas esta entre 1 a 1.5 cm
- La unidad de albañilería es sólidas artesanal.
- Presenta verticalidad de los muros.
- El acero de refuerzo en algunas vigas y columnas está expuesto.
- No hay presencia de cangrejas entre la unión de muros y columnas.

Figura 191. Espesor de la junta y la unidad de albañilería son solida artesanal.

Se concluye que la vivienda de la Mz. A Lt. 13 - A, pertenece a la clase B (K=5)

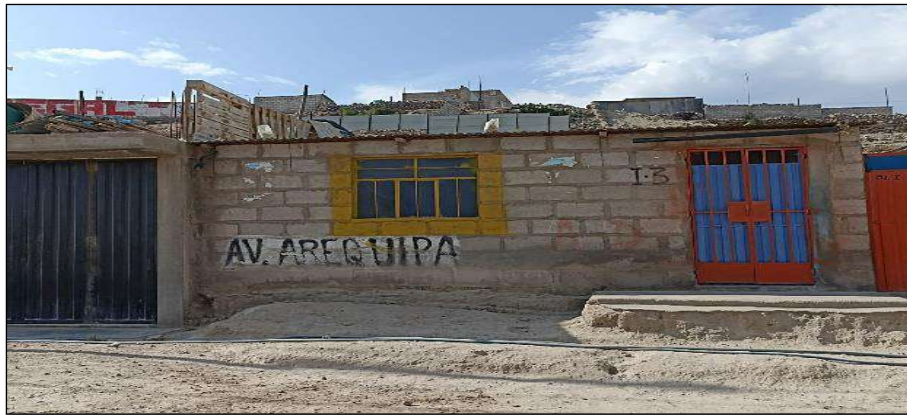
Figura 194. Vivienda analizada N°15 en la Asociación Apipa Sector XV, distrito de Cerro Colorado.

- Existe diafragma Flexible.
- La vivienda presenta cimentación superficial.
- Los muros no presentan confinamiento.

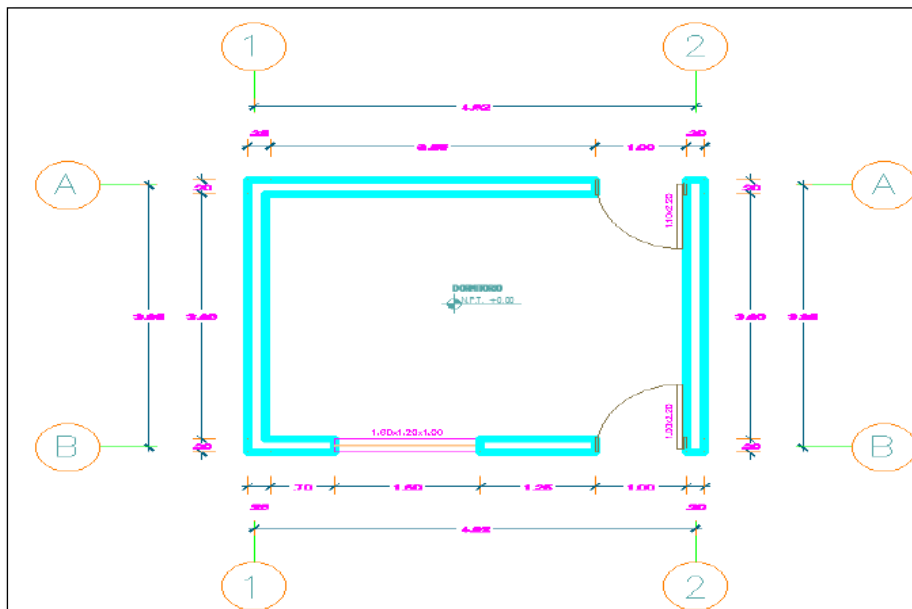
Figura 195. Distribución de muros de la vivienda 15.

Se concluye que la vivienda de la Mz. A Lt. 2 – B, pertenece a la clase D (K=45)

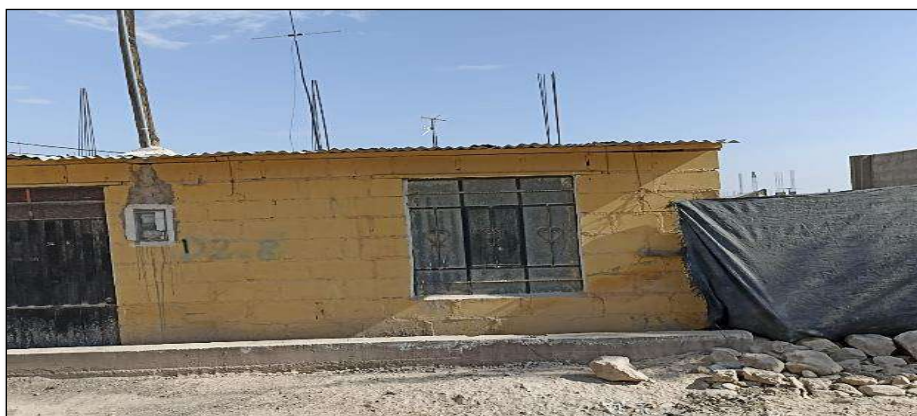
Figura 196. Vivienda analizada N°16 en la Asociación Apipa Sector XV, distrito de Cerro Colorado.

- Existe diafragma Flexible.
- La vivienda presenta cimentación superficial.
- Los muros no presentan confinamiento.

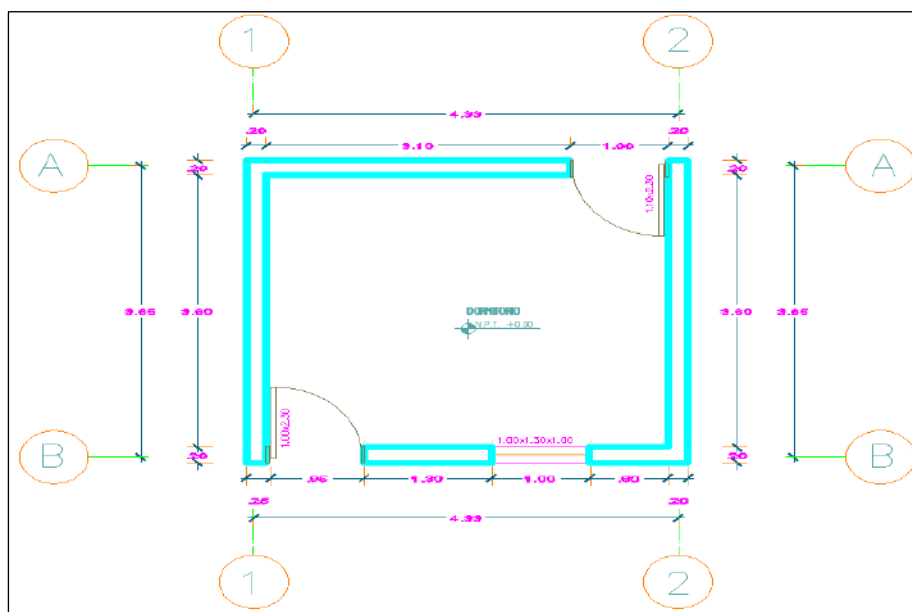
Figura 197. Distribución de muros de la vivienda 16.

Se concluye que la vivienda de la Mz. A Lt. 5 – A, pertenece a la clase D (K=45)
