**Evaluación de la vulnerabilidad sísmica en viviendas
autoconstruidas en la asociación de Apipa sector XV,
distrito de Cerro Colorado, provincia de Arequipa**

Rodolfo Amilcar Paiva Ojeda
Jhon Wilson Carrillo Quispe

Huancayo, 2024

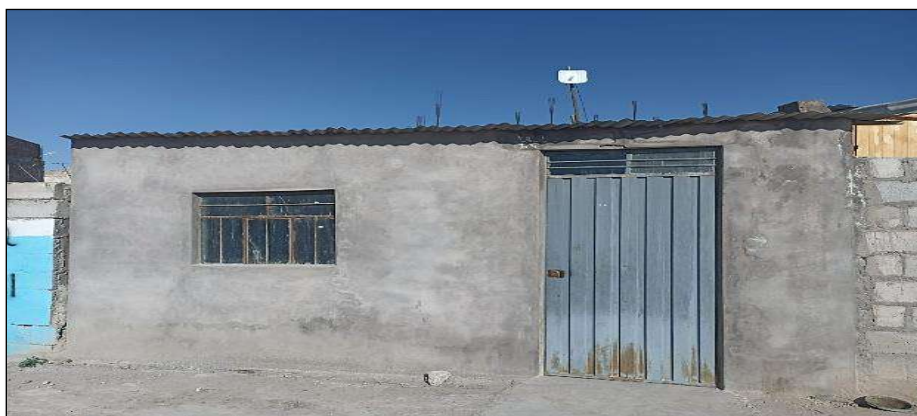
Figura 198. Vivienda analizada N°17 en la Asociación Apipa Sector XV, distrito de Cerro Colorado.

- Existe diafragma Flexible.
- La vivienda presenta cimentación superficial.
- Los muros no presentan confinamiento.

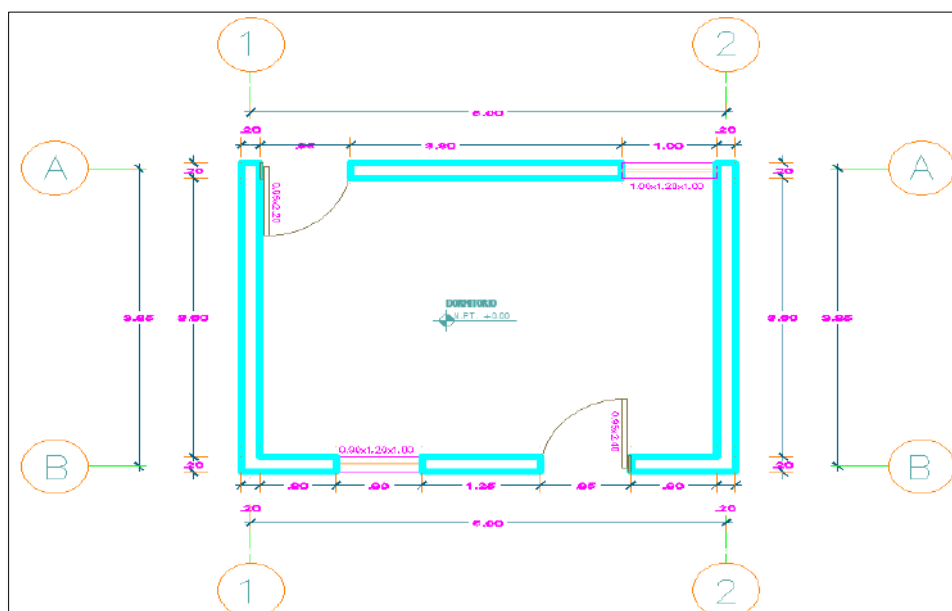
Figura 199. Distribución de muros de la vivienda 17.

Se concluye que la vivienda de la Mz. A Lt. 16 – A, pertenece a la clase D (K=45)

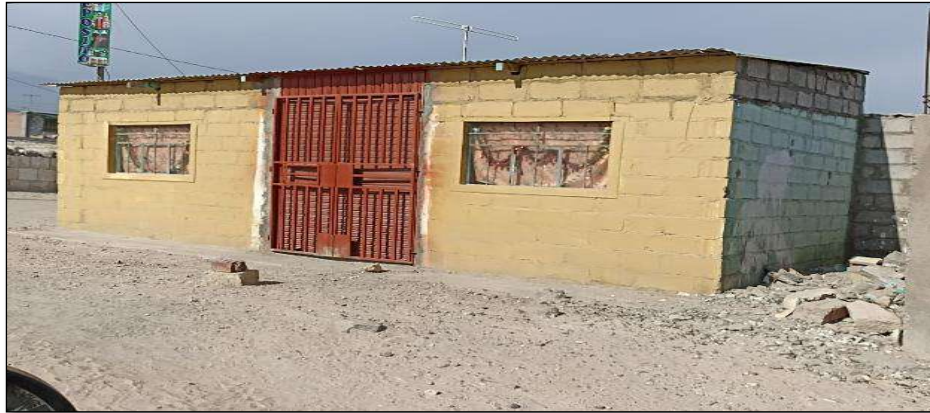
Figura 200. Vivienda analizada N°18 en la Asociación Apipa Sector XV, distrito de Cerro Colorado.

- Existe diafragma Flexible.
- La vivienda presenta cimentación superficial.
- Los muros no presentan confinamiento.

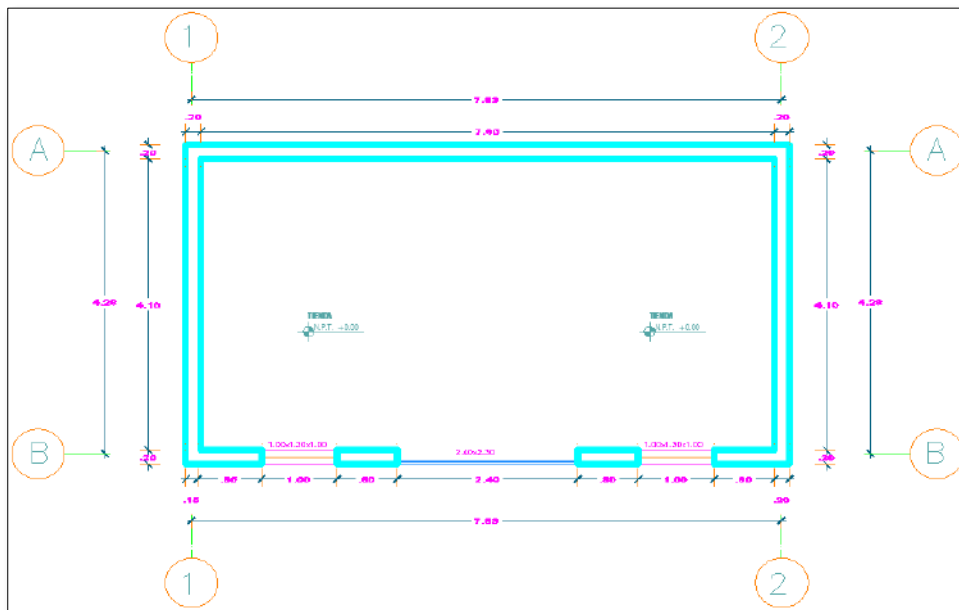
Figura 201. Distribución de muros de la vivienda 18.

Se concluye que la vivienda de la Mz. A Lt. 22 – A, pertenece a la clase D (K=45)

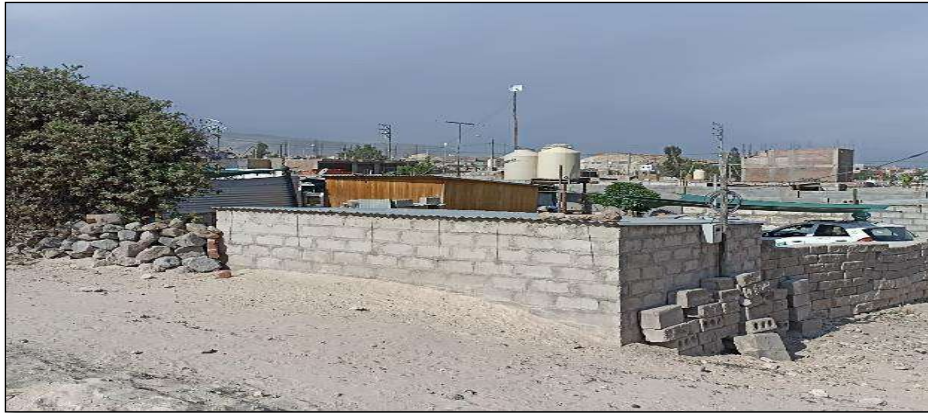
Figura 202. Vivienda analizada N°19 en la Asociación Apipa Sector XV, distrito de Cerro Colorado.

- Existe diafragma Flexible.
- La vivienda presenta cimentación superficial.
- Los muros no presentan confinamiento y son de bloqueta de concreto.

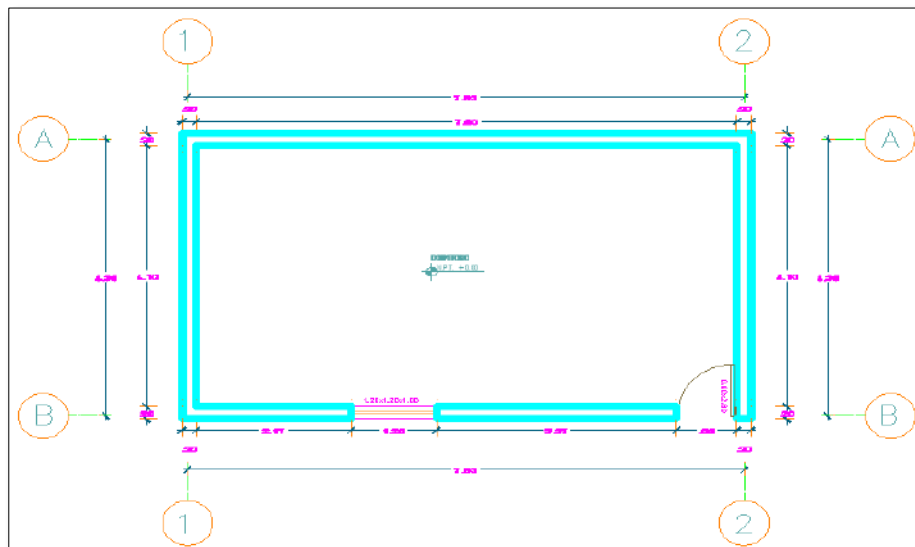
Figura 203. Distribución de muros de la vivienda 19.

Se concluye que la vivienda de la Mz. B Lt. 19 – E, pertenece a la clase D (K=45)

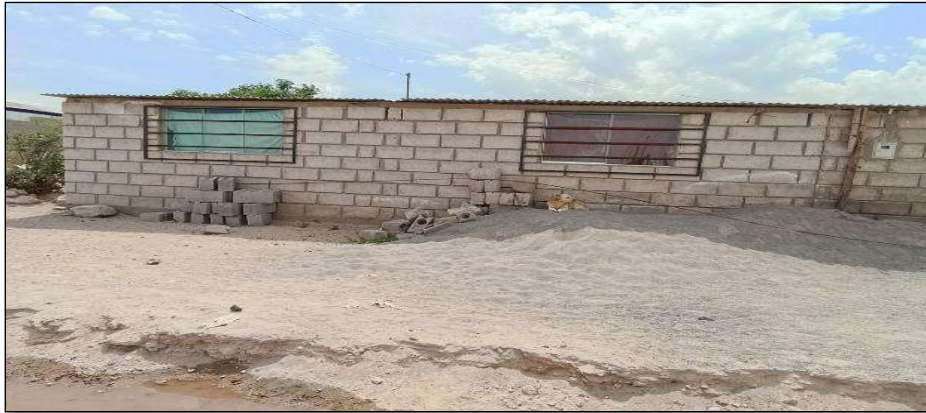
Figura 204. Vivienda analizada N°20 en la Asociación Apipa Sector XV, distrito de Cerro Colorado.

- Existe diafragma Flexible.
- La vivienda presenta cimentación superficial.
- Los muros no presentan confinamiento y son de bloqueta de concreto.

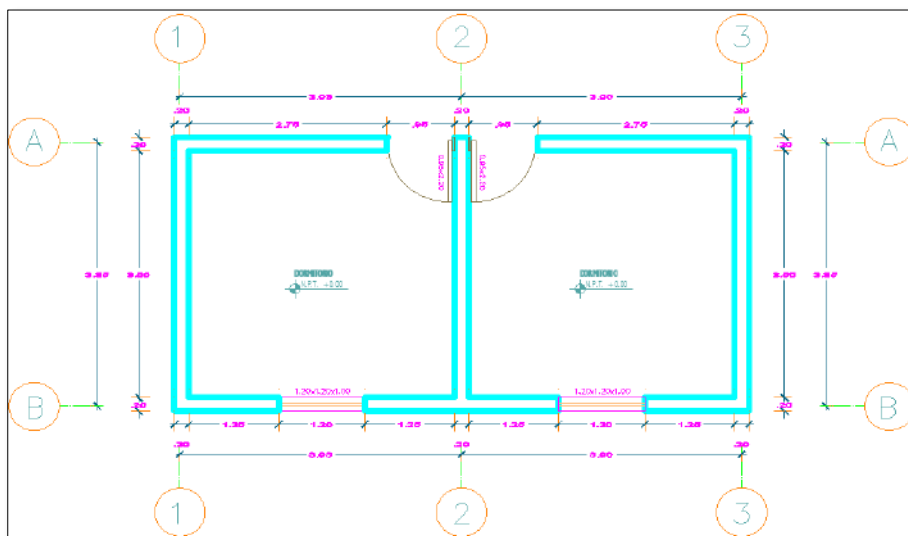
Figura 205. Distribución de muros de la vivienda 20.

Se concluye que la vivienda de la Mz. B Lt. 2 – C, pertenece a la clase D (K=45)

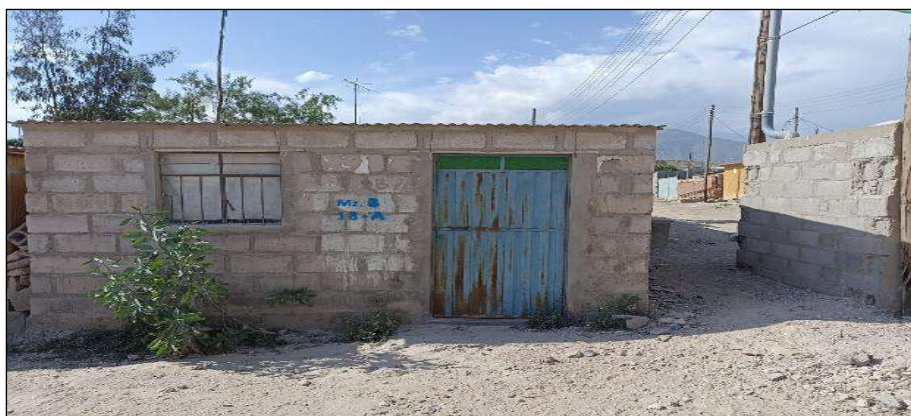
Figura 206. Vivienda analizada N°21 en la Asociación Apipa Sector XV, distrito de Cerro Colorado.

- Existe diafragma Flexible.
- La vivienda presenta cimentación superficial.
- Los muros no presentan confinamiento y son de bloqueta de concreto.

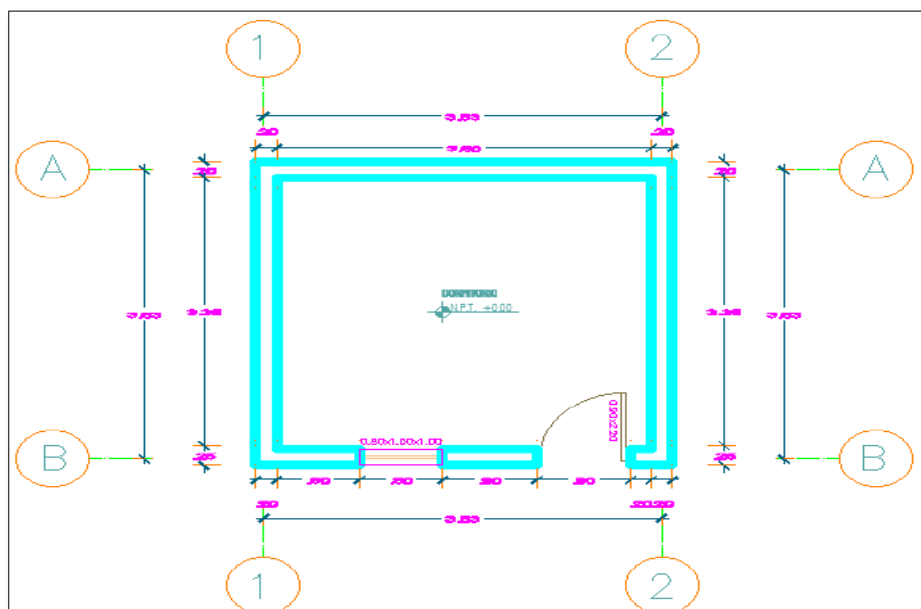
Figura 207. Distribución de muros de la vivienda 21.

Se concluye que la vivienda de la Mz. B Lt. 9 – F, pertenece a la clase D (K=45)

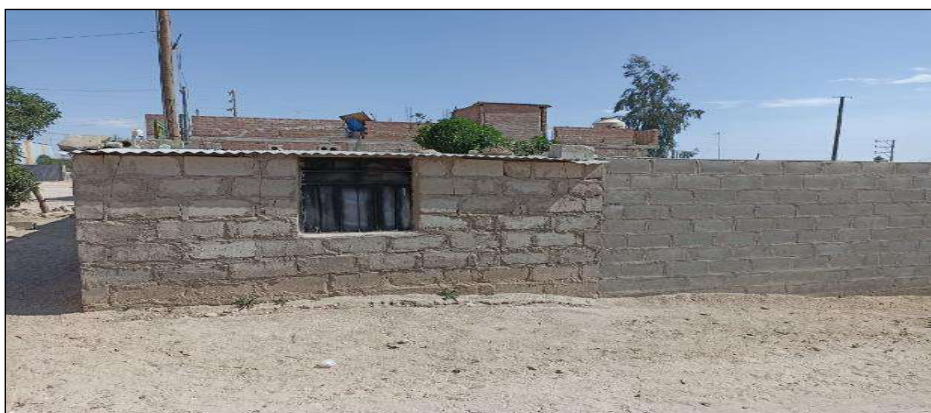
Figura 208. Vivienda analizada N°22 en la Asociación Apipa Sector XV, distrito de Cerro Colorado.

- Existe diafragma Flexible.
- La vivienda presenta cimentación superficial.
- Los muros no presentan confinamiento y son de bloqueta de concreto.

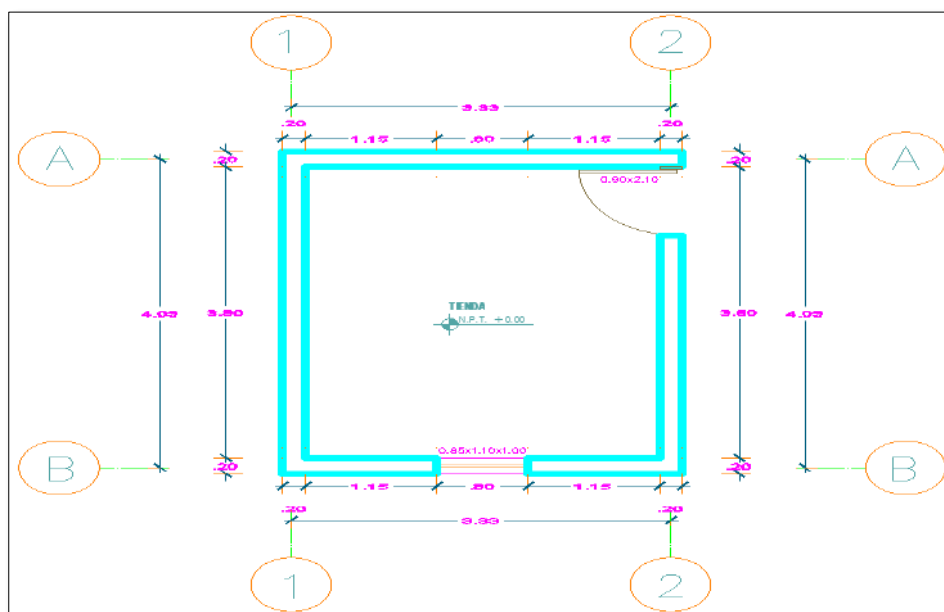
Figura 209. Distribución de muros de la vivienda 22.

Se concluye que la vivienda de la Mz. B Lt. 15 – A, pertenece a la clase D (K=45)

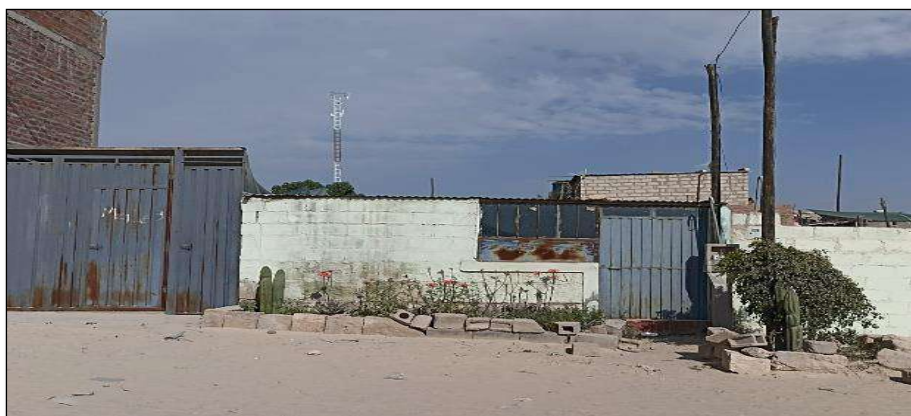
Figura 210. Vivienda analizada N°23 en la Asociación Apipa Sector XV, distrito de Cerro Colorado.

- Existe diafragma Flexible.
- La vivienda presenta cimentación superficial.
- Los muros no presentan confinamiento y son de bloqueta de concreto.

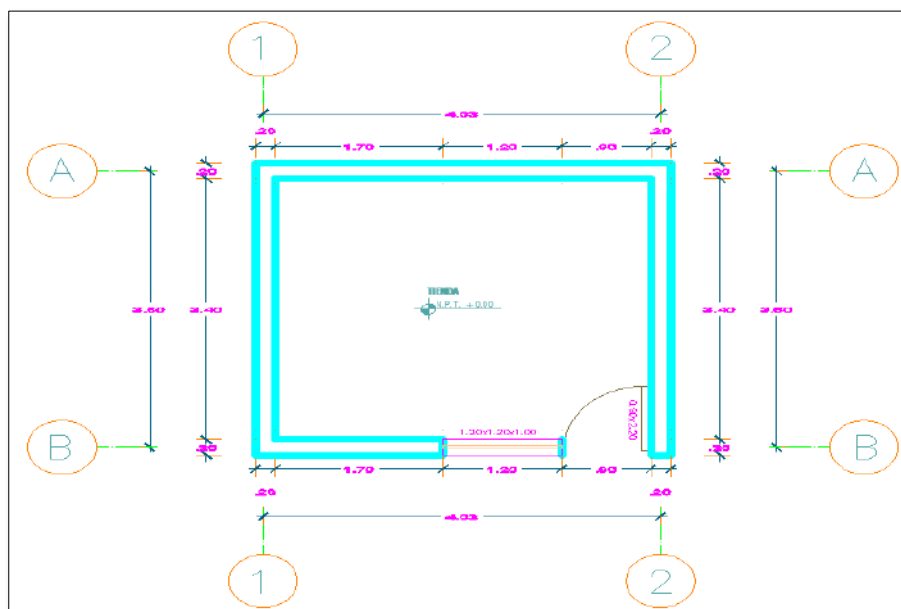
Figura 211. Distribución de muros de la vivienda 23.

Se concluye que la vivienda de la Mz. B Lt. 15 – B, pertenece a la clase D (K=45)

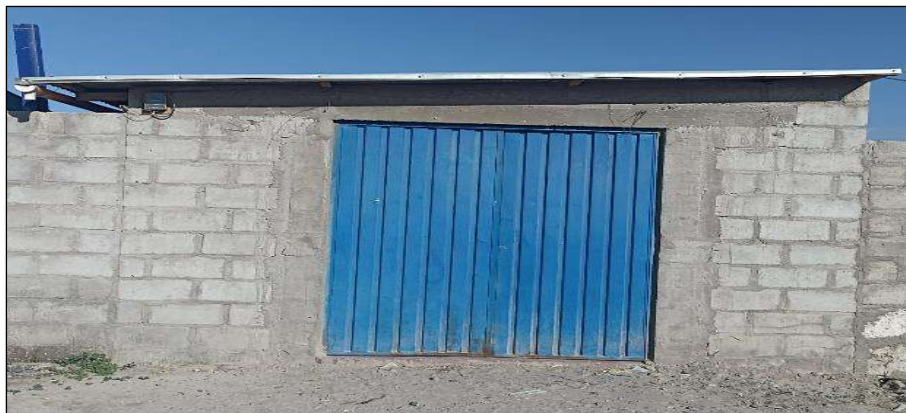
Figura 212. Vivienda analizada N°24 en la Asociación Apipa Sector XV, distrito de Cerro Colorado.

- Existe diafragma Flexible.
- La vivienda presenta cimentación superficial.
- Los muros no presentan confinamiento y son de bloqueta de concreto.

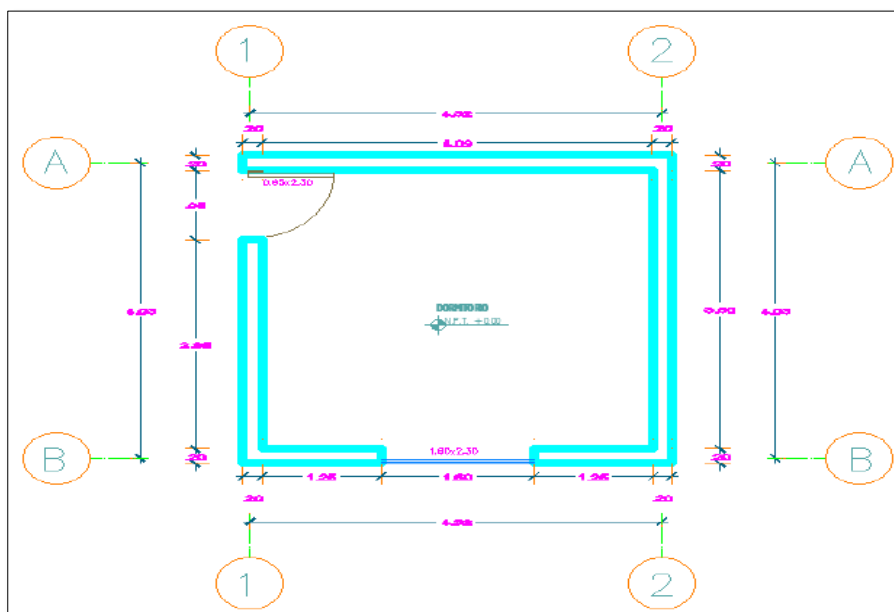
Figura 213. Distribución de muros de la vivienda 24.

Se concluye que la vivienda de la Mz. B Lt. 15 – D, pertenece a la clase D (K=45)

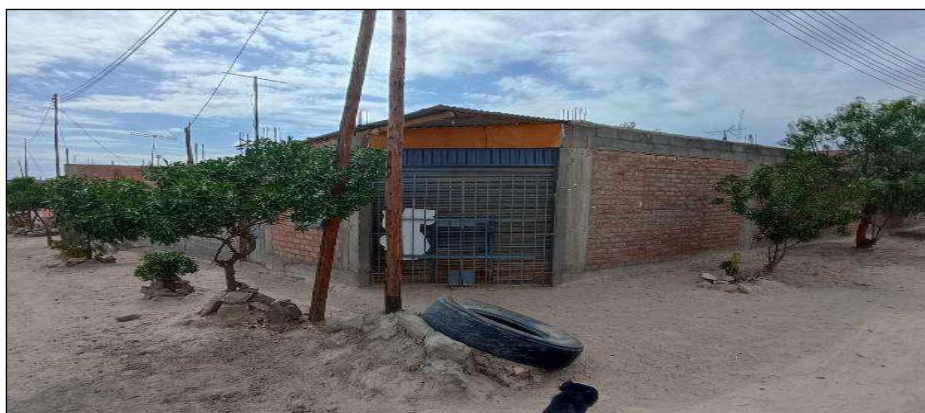
Figura 214. Vivienda analizada N°25 en la Asociación Apipa Sector XV, distrito de Cerro Colorado.

- Existe diafragma Flexible.
- La vivienda presenta cimentación.
- Los muros presentan confinamiento y son de ladrillo solida artesanal.
- Tiene continuidad de elementos estructurales desde la cimentación hasta el techo.

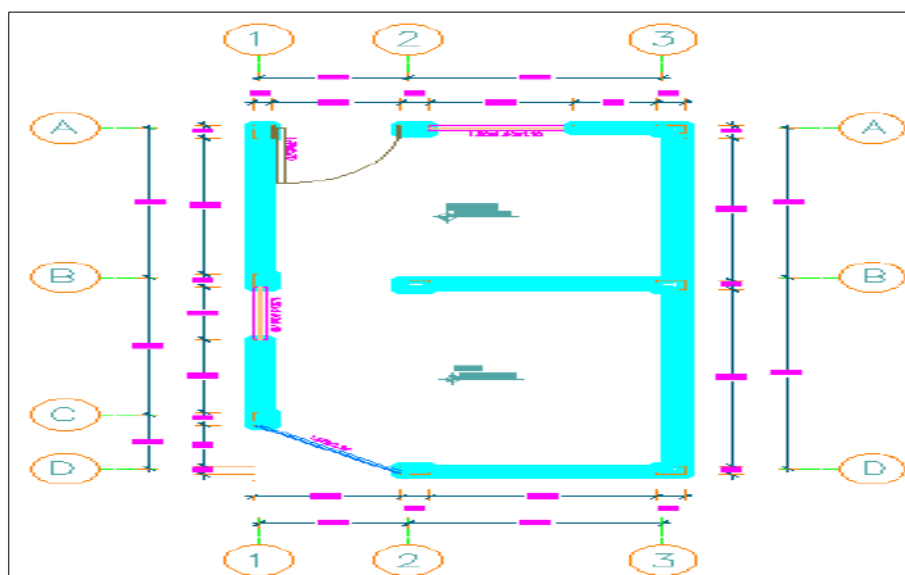
Figura 215. Distribución de los muros de la vivienda 25.

Se concluye que la vivienda de la Mz. B Lt. 13 – D, pertenece a la clase C (K=25)

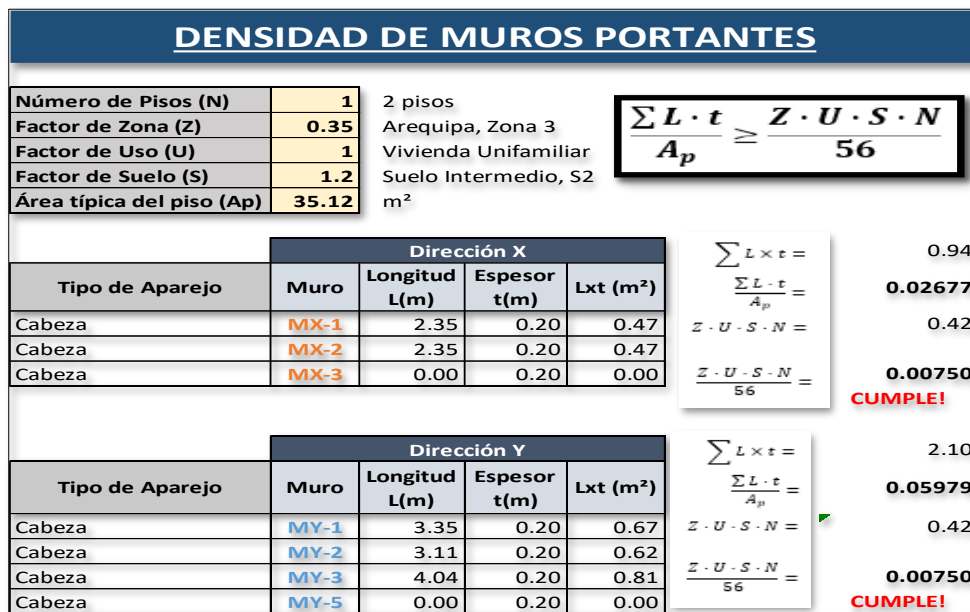
Figura 216. Densidad de muros portantes de la vivienda 25.

Se concluye que la vivienda de la Mz. B Lt. 13 – D, pertenece a la clase A (K=0)

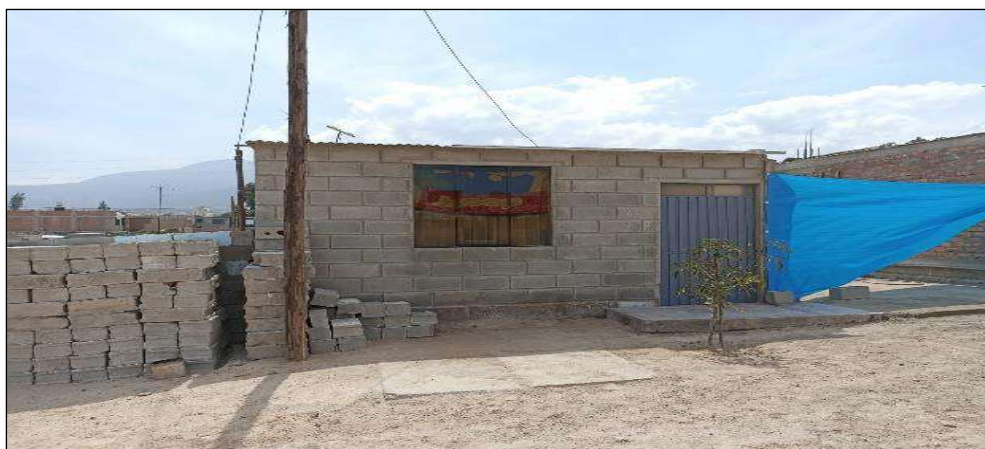
Figura 217. Vivienda analizada N°26 en la Asociación Apipa Sector XV, distrito de Cerro Colorado.

- Existe diafragma Flexible.
- La vivienda presenta cimentación superficial.
- Los muros no presentan confinamiento y son de bloqueta de concreto.

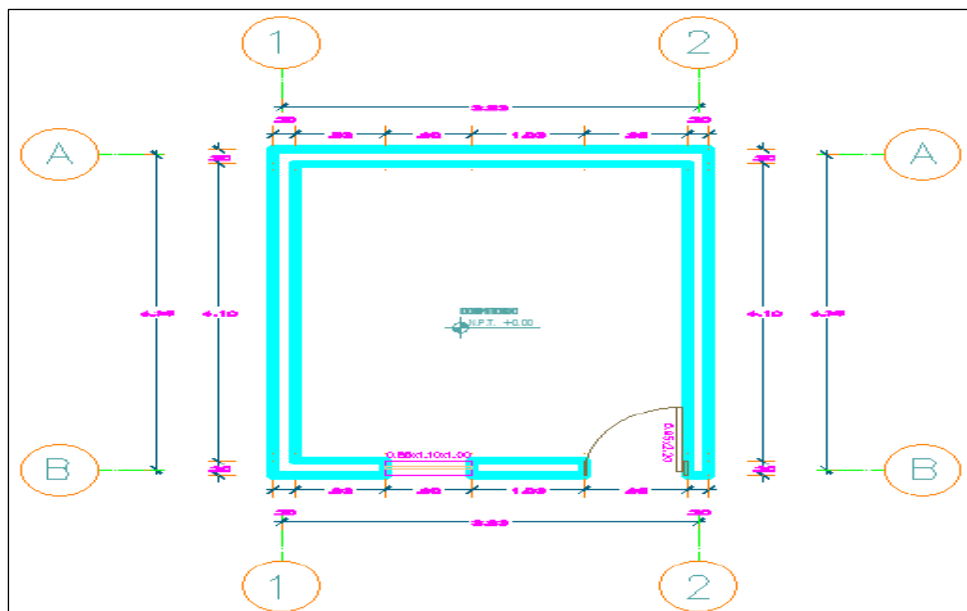
Figura 218. Distribución de muros de la vivienda 26.

Se concluye que la vivienda de la Mz. B Lt. 11 – B, pertenece a la clase D (K=45)

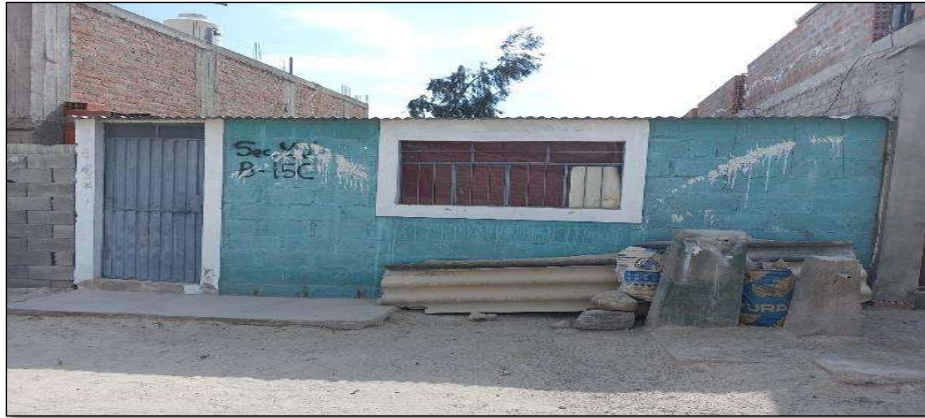
Mz B Lt. 8-C

Figura 219. Vivienda analizada N°27 en la Asociación Apipa Sector XV, distrito de Cerro Colorado.

- Existe diafragma Flexible.
- La vivienda presenta cimentación superficial.
- Los muros no presentan confinamiento y son de bloqueta de concreto.

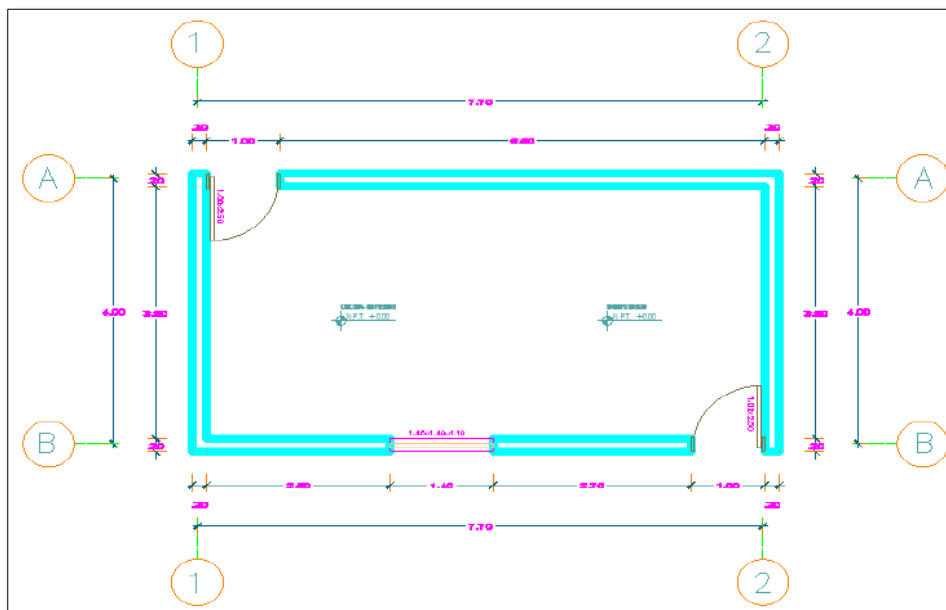
Figura 220. Distribución de muros de la vivienda 27.

Se concluye que la vivienda de la Mz. B Lt. 8 – C, pertenece a la clase D (K=45)

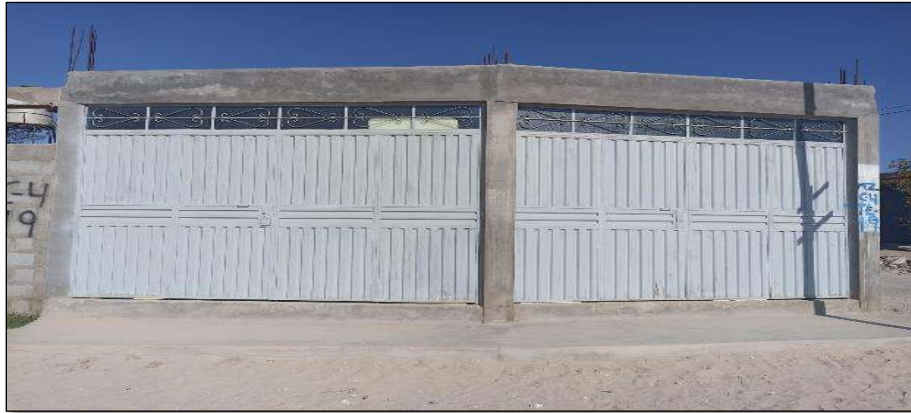
Mz C Lt. 5-B

Figura 221. Vivienda analizada N°28 en la Asociación Apipa Sector XV, distrito de Cerro Colorado.

- Existe diafragma Rígido.
- La vivienda presenta cimentación.
- Elementos de concreto verticales y horizontales conectados eficientemente.
- Los muros presentan confinamiento y son de bloqueta de concreto.
- Conexión de muros de albañilería con los elementos de arriostre dentadas max. 5cm.

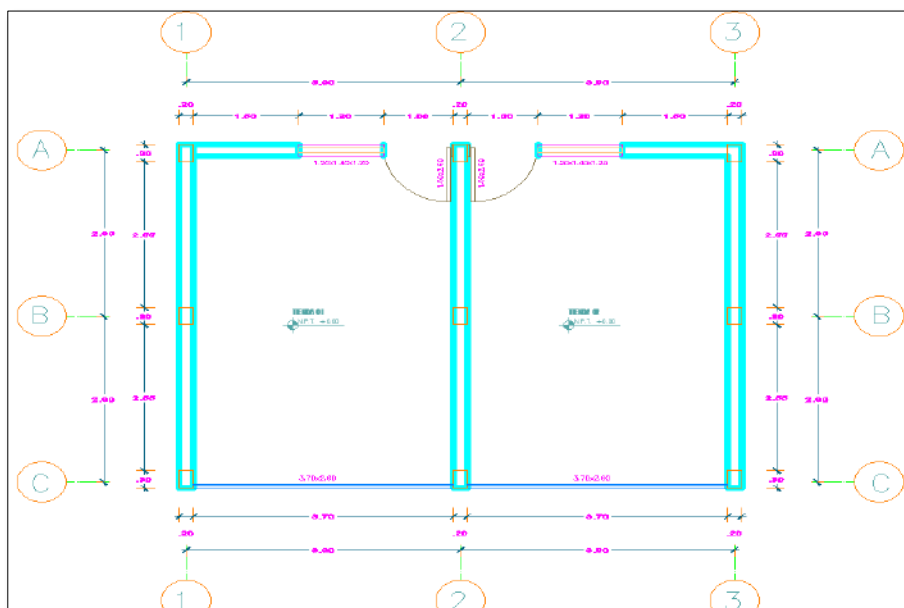
Figura 222. Distribución de los muros de la vivienda 28.

Se concluye que la vivienda de la Mz. C Lt. 5 – B, pertenece a la clase C (K=20)

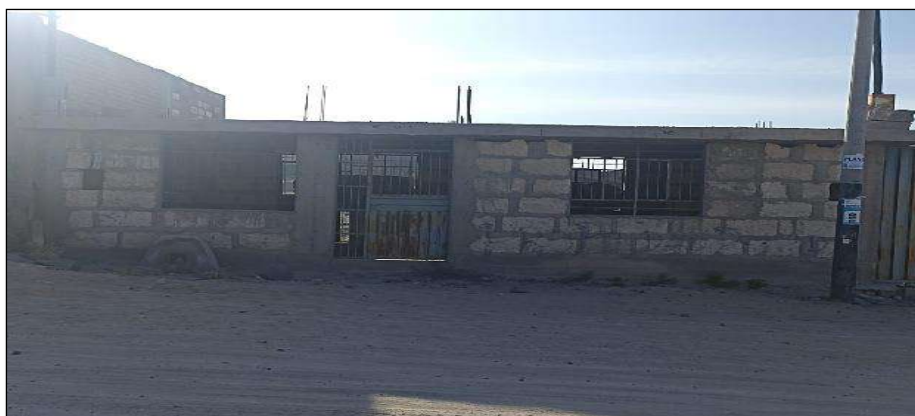
Figura 224. Vivienda analizada N°29 en la Asociación Apipa Sector XV, distrito de Cerro Colorado.

- Existe diafragma Rígido.
- La vivienda presenta cimentación.
- Elementos de concreto verticales y horizontales conectados eficientemente.
- Los muros presentan confinamiento y son de sillar.
- Conexión de muros de albañilería con los elementos de arrioste, dentadas max. 5cm.

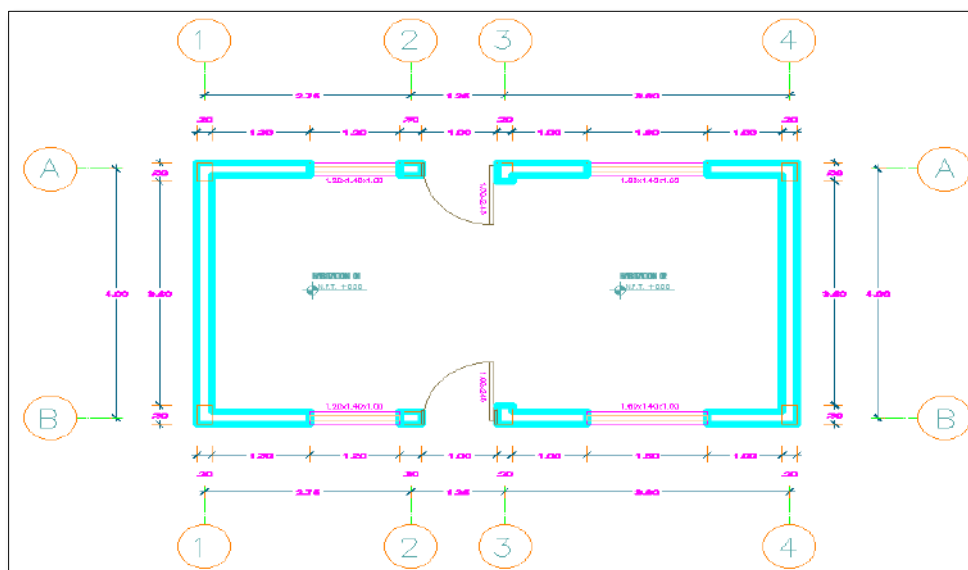
Figura 225. Distribución de los muros de la vivienda 29.

Se concluye que la vivienda de la Mz. C Lt. 8 – A, pertenece a la clase B (K=5)

- El espesor de las juntas mayor a 1.5 cm
- La unidad de albañilería es sillar.
- No hay presencia de cangrejeras en las juntas de los muros.
- Presenta corrosión en el acero.

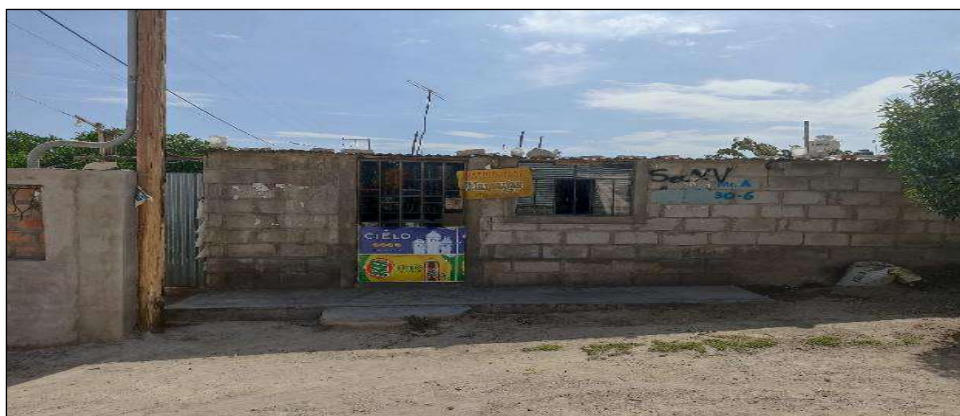
Mz C Lt. 9-C

Figura 227. Vivienda analizada N°30 en la Asociación Apipa Sector XV, distrito de Cerro Colorado.

- Existe diafragma Flexible.
- La vivienda presenta cimentación superficial.
- Los muros no presentan confinamiento y son de bloqueta de concreto.

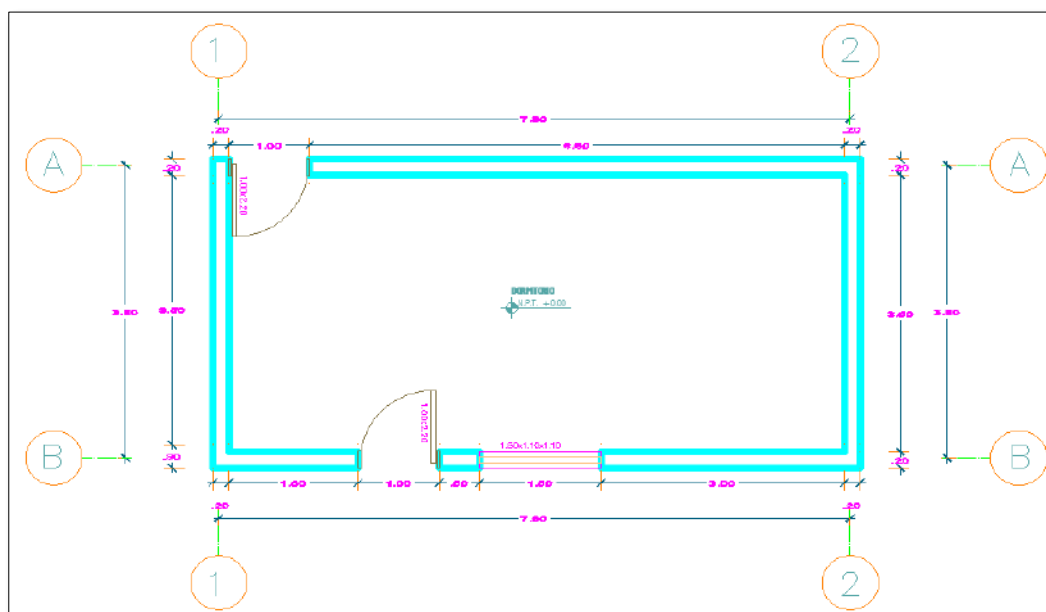
Figura 228. Distribución de muros de la vivienda 30.

Se concluye que la vivienda de la Mz. C Lt. 9 – C, pertenece a la clase D (K=45)

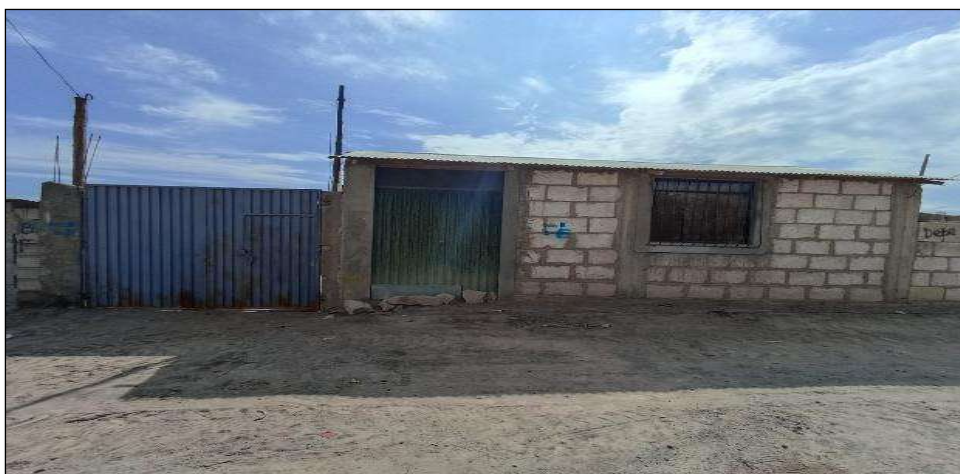
Mz C Lt. 10-D

Figura 229. Vivienda analizada N°31 en la Asociación Apipa Sector XV, distrito de Cerro Colorado.

- Existe diafragma Flexible.
- La vivienda presenta cimentación.
- Los muros presentan confinamiento y son de sillar.

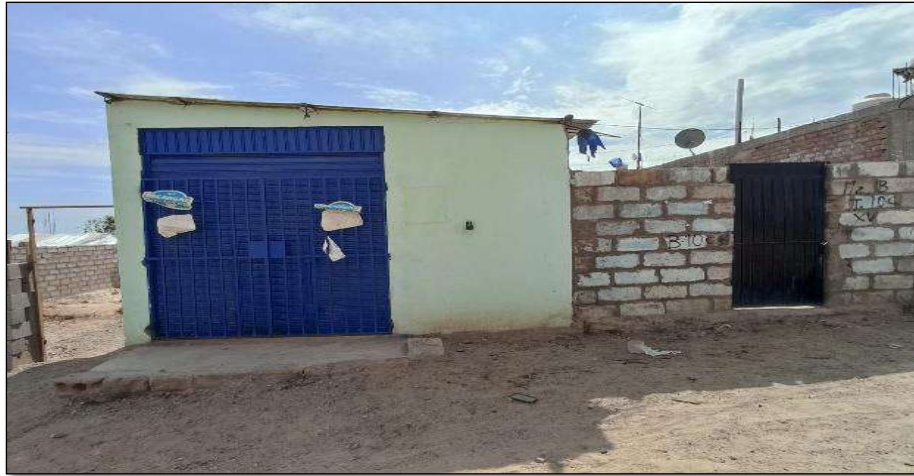
Mz C Lt. 13-A

Figura 231. Vivienda analizada N°32 en la Asociación Apipa Sector XV, distrito de Cerro Colorado.

- Existe diafragma Flexible.
- La vivienda presenta cimentación superficial.
- Los muros no presentan confinamiento y son de bloqueta de concreto.

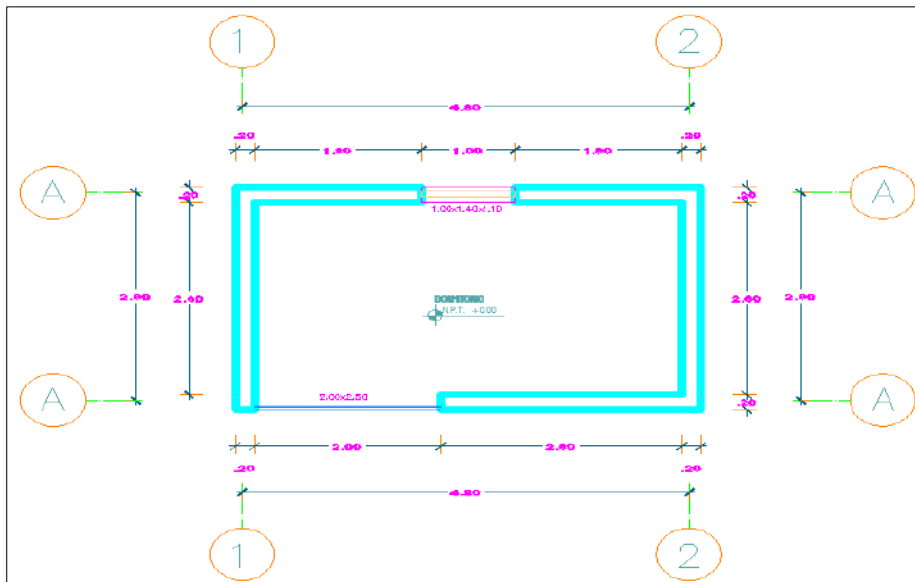
Figura 232. Distribución de muros de la vivienda 32.

Se concluye que la vivienda de la Mz. C Lt. 13 – A, pertenece a la clase D (K=45)

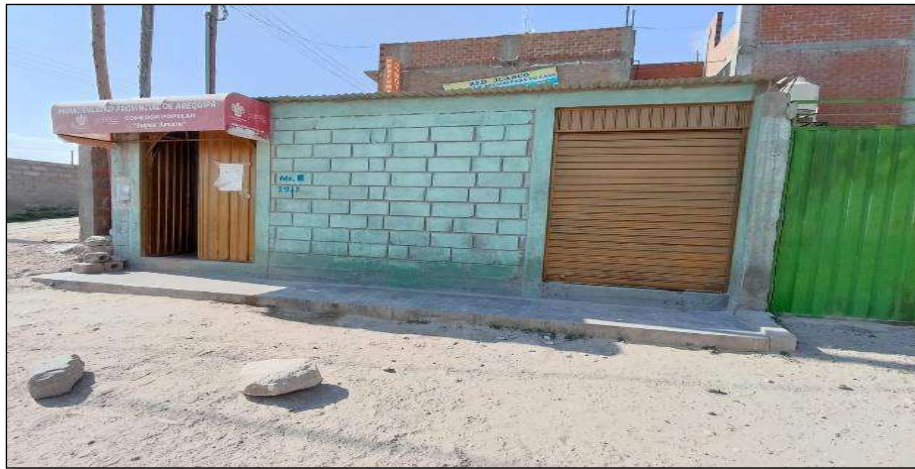
Mz C Lt. 16-C

Figura 233. Vivienda analizada N°33 en la Asociación Apipa Sector XV, distrito de Cerro Colorado.

- Existe diafragma Flexible.
- La vivienda presenta cimentación.
- Los muros presentan confinamiento y son de sillar.

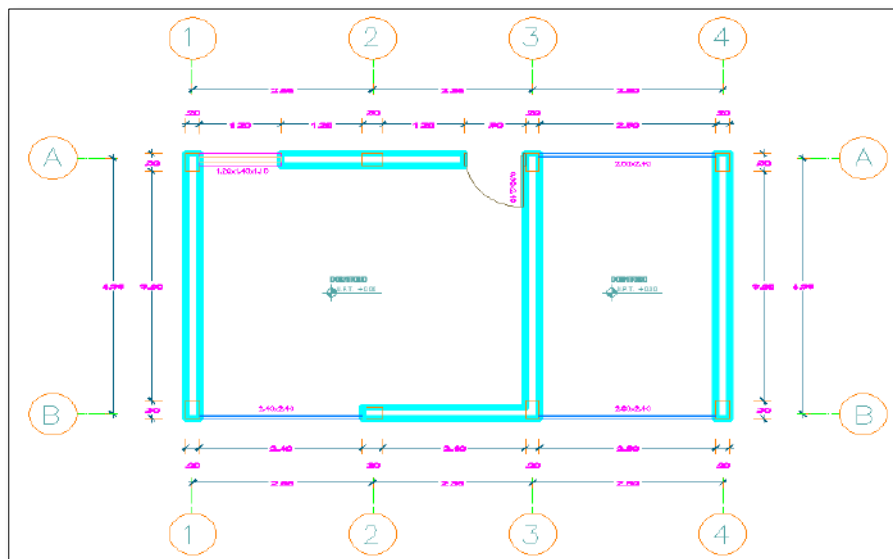
Figura 234. Distribución de muros de la vivienda 33.

Se concluye que la vivienda de la Mz. C Lt. 16 – C, pertenece a la clase C (K=25)

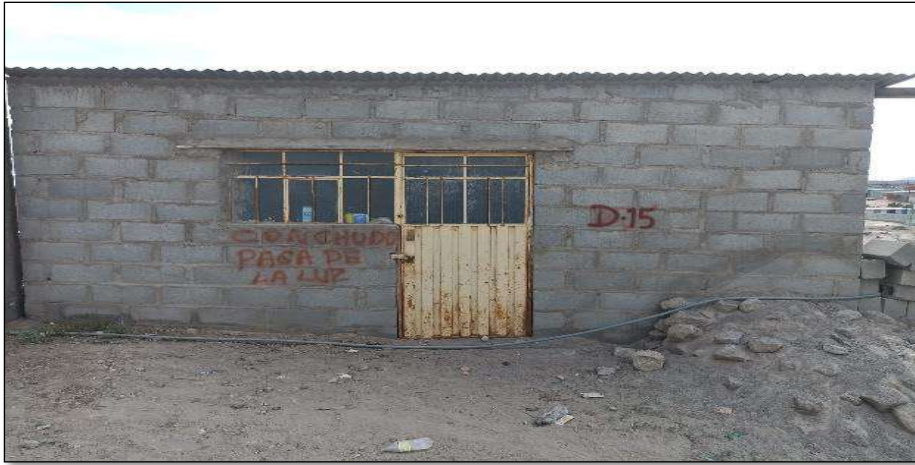
Mz C Lt. 29-A

Figura 236. Vivienda analizada N°34 en la Asociación Apipa Sector XV, Distrito de Cerro Colorado.

- Existe diafragma Flexible.
- La vivienda presenta cimentación superficial.
- Los muros no presentan confinamiento y son de bloqueta de concreto.

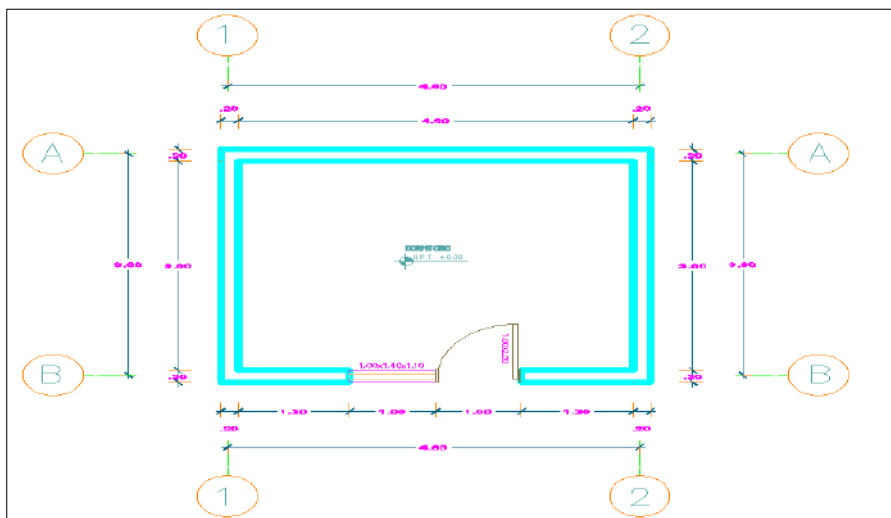
Figura 237. Distribución de muros de la vivienda 34.

Se concluye que la vivienda de la Mz. C Lt. 29 – A, pertenece a la clase D (K=45)

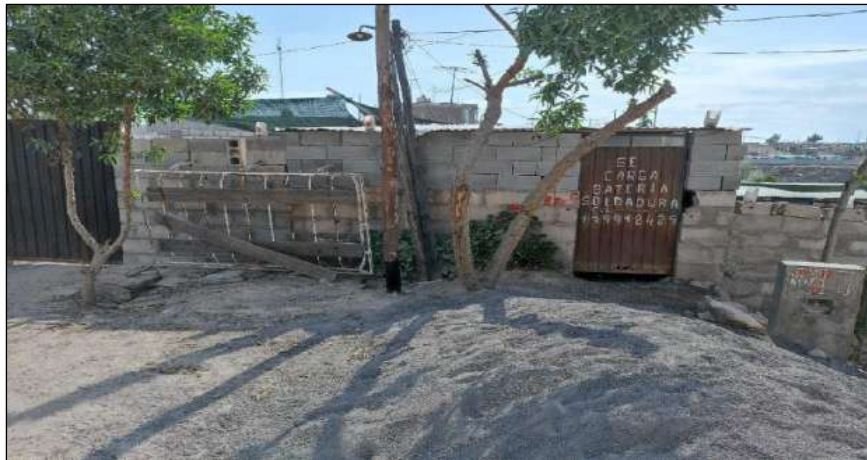
Figura 238. Vivienda analizada N°35 en la Asociación Apipa Sector XV, distrito de Cerro Colorado.

- Existe diafragma Flexible.
- La vivienda no cuenta con cimentación.
- Los muros no presentan ligamiento ni confinamiento.

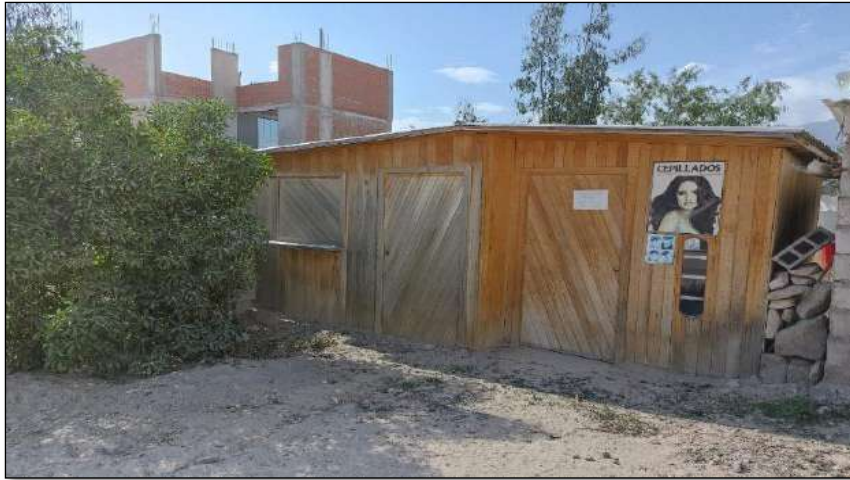
Mz D Lt. 3E

Figura 240. Vivienda analizada N°36 en la Asociación Apipa Sector XV, distrito de Cerro Colorado.

- Existe diafragma Flexible (Madera).
- La configuración estructural en su totalidad es de madera.

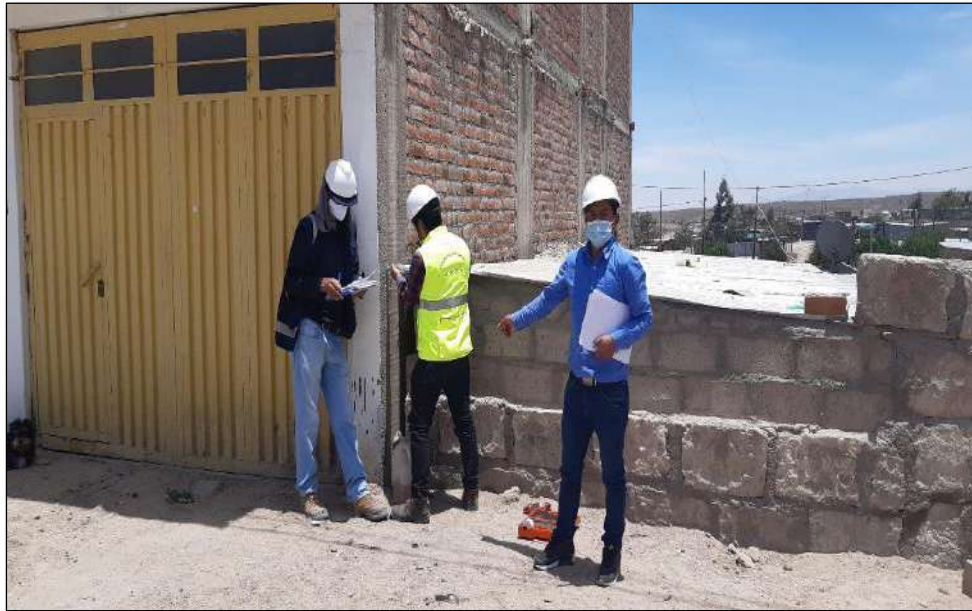
Figura 278. Evaluación de la resistencia del concreto endurecido, en las vigas con el esclerómetro.

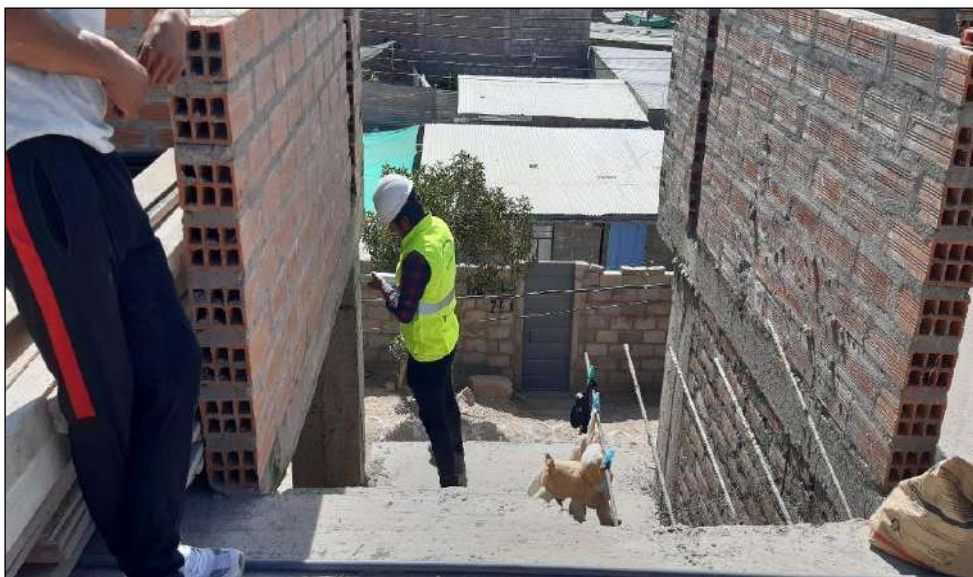
Figura 279. Falta de simetría y continuidad en elevación, el espesor de las juntas no cumple con la norma.
