Trabajo de Suficiencia Profesional

**Mejoramiento y reparación de los tanques de
concentrado de cobre según la norma API 653 para la
concentradora de la mina Cuajone**

Edison Percy Merma Kana

Arequipa, 2024

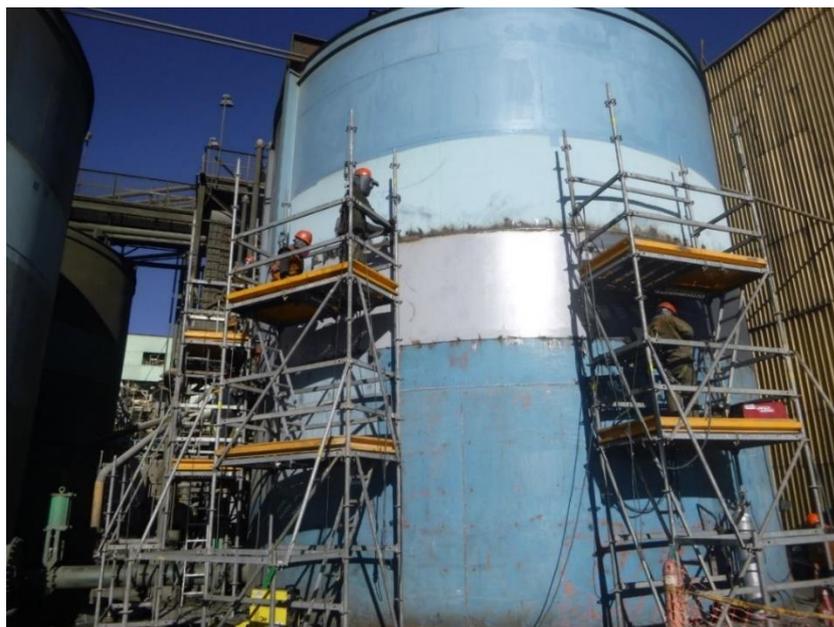
FIGURA 16: Proceso de soldadura SMAW – Reforzamiento de anillo de refuerzo II

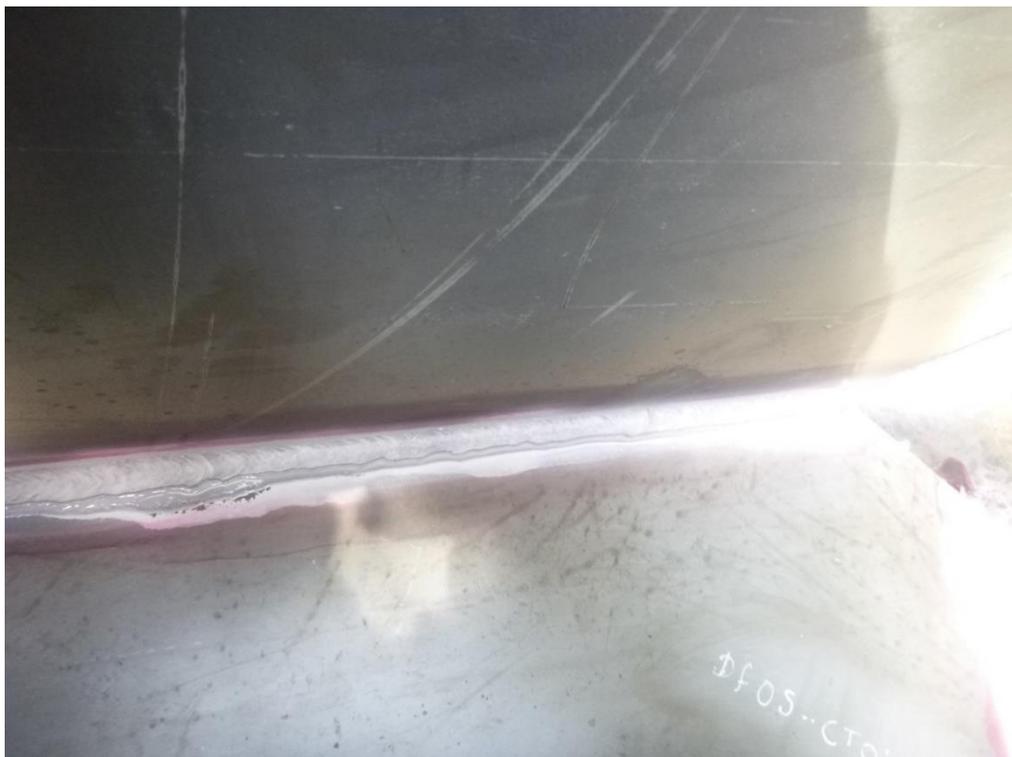
FIGURA 23: Inspección final de unión soldada.

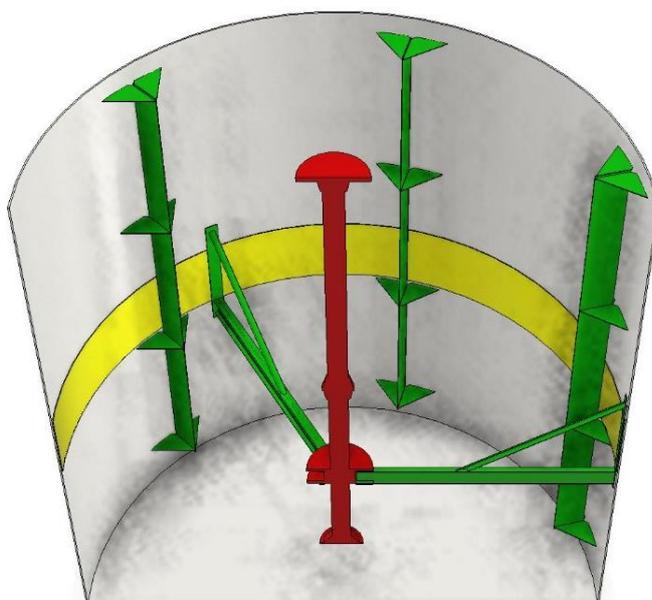
FIGURA 26: Identificación de deflectores.

En esta fase, se emprenderá el desmontaje de los deflectores actualmente instalados en los tanques de envejecimiento. Este proceso se llevará a cabo con un estricto apego a los protocolos de seguridad y las directrices predefinidas, con el objetivo de asegurar que el desmontaje se realice de manera segura y sin causar daños a las estructuras de las paredes de los tanques.

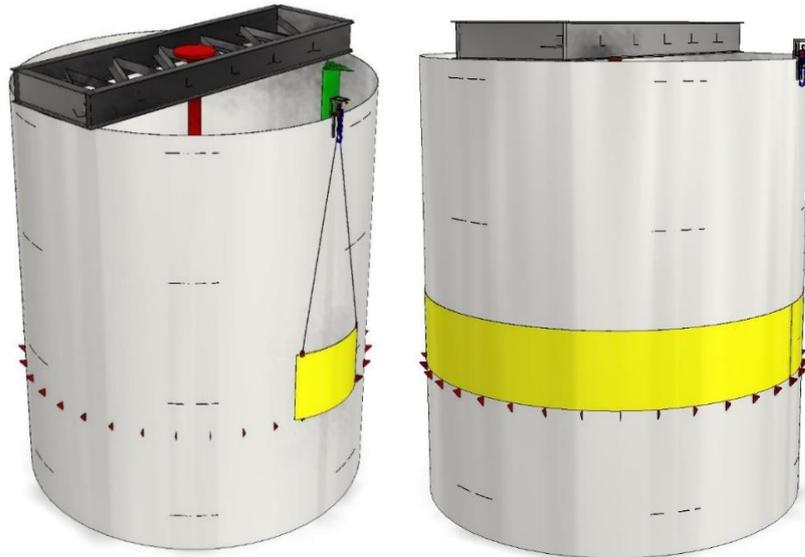
FIGURA 27: Montaje de planchas de refuerzo.

- 7) Se elevarán una a una las planchas hasta completar todo el anillo, utilizando el desplazamiento de los andamios perimetralmente como apoyo.

- 8) Una vez que todas las planchas estén aseguradas, se realizará la aplicación de los cordones de soldadura, tanto en sentido horizontal como vertical, para asegurar una unión sólida y resistente.
- 9) Por último, se llevará a cabo el orden y la limpieza de la zona de trabajo, asegurándose de dejar el área en condiciones adecuadas.

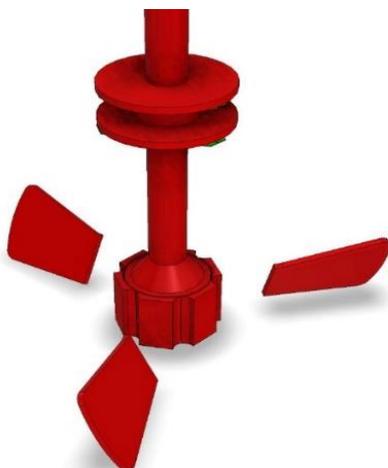
FIGURA 29: Desmontaje del sistema de agitación.

Una vez instalada la maniobra, se procederá al despernado de los pernos para liberar la hélice y su parte inferior del

eje. Esta acción se llevará a cabo para las tres hélices, permitiendo su desconexión y posterior retirada del tanque.

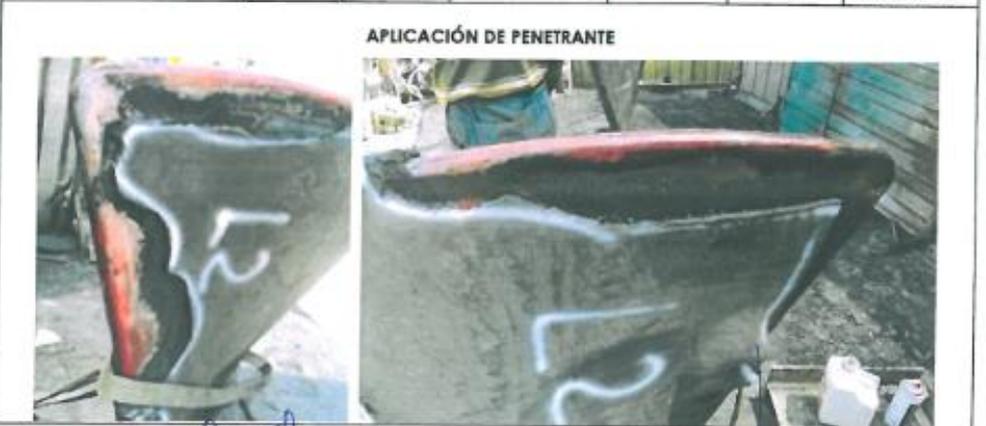
IDENTIFICACIÓN DE INSPECCIÓN						
ELEMENTO	JUNTA	FECHA	ESTAMPA SOLDADOR	DEFECTO	UBICACIÓN	RESULTADO
ALABE L - 002	Todas	06-10-22	JRV03	NINGUNO	-	ACEPTADO

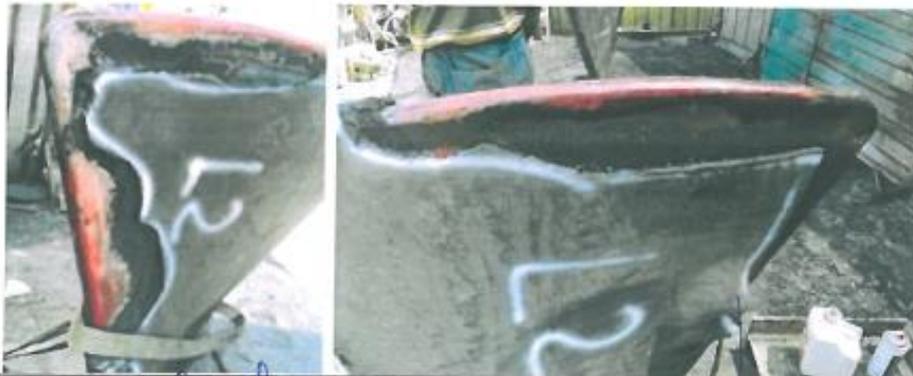
APLICACIÓN DE PENETRANTE

ELEMENTO	JUNTA	FECHA	ESTAMPA SOLDADOR	DEFECTO	UBICACIÓN	RESULTADO
ALABE L - 002	Todas	06-10-22	JRV03	NINGUNO	-	ACEPTADO

CÓDIGO DE DEFECTOLOGIA:
IR: INDICACIÓN REDONDEADA IL: INDICACIÓN LINEAL C: FISURA √: ACEPTADA X: RECHAZADA
OBSERVACIONES:
No se encontró defectos en los rellenos de soldadura realizados.

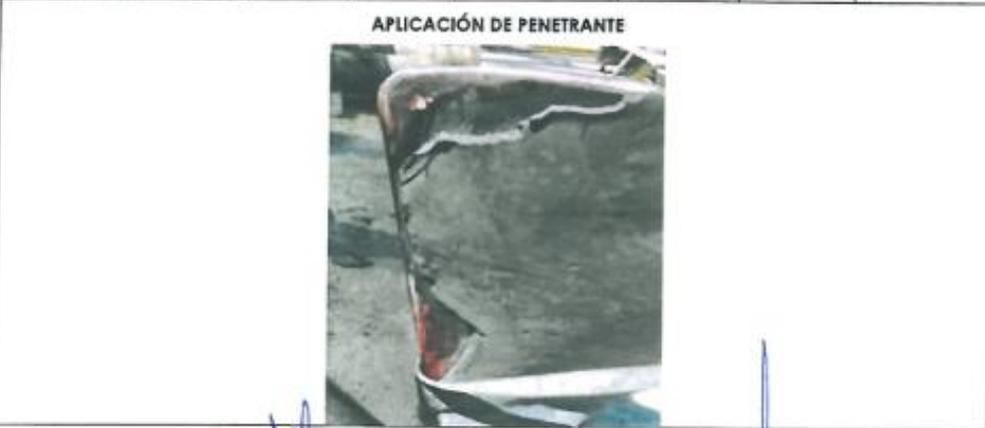
IDENTIFICACIÓN DE INSPECCIÓN						
ELEMENTO	JUNTA	FECHA	ESTAMPA SOLDADOR	DEFECTO	UBICACIÓN	RESULTADO
ALABE L - 003	Todas	06-10-22	RTV04	NINGUNO	-	ACEPTADO

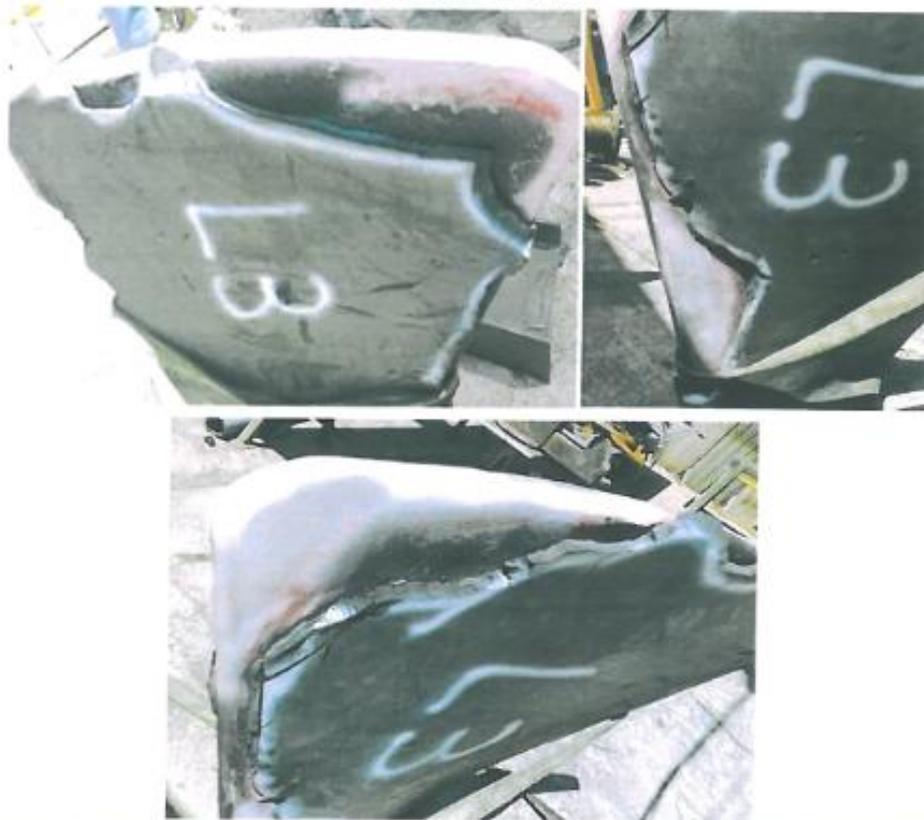
APLICACIÓN DE REVELADOR

ELEMENTO	JUNTA	FECHA	ESTAMPA SOLDADOR	DEFECTO	UBICACIÓN	RESULTADO
ALABEL - 003	Todas	06-10-22	RTV04	NINGUNO	-	ACEPTADO

No se encontró defectos en los rellenos de soldadura realizados.

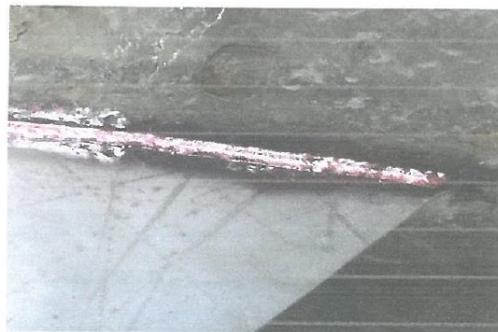
APLICACIÓN DE PENETRANTE

ELEMENTO	JUNTA	FECHA	ESTAMPA SOLDADOR	DEFECTO	UBICACIÓN	RESULTADO
CARTELA 01-02	J1-j8	18-10-22	JRV03	NINGUNO	-	ACEPTADO
CARTELA 03-04	J9-j16	18-10-22	JRV03	NINGUNO	-	ACEPTADO
CARTELA 05-06	J17-j24	18-10-22	JRV03	NINGUNO	-	ACEPTADO

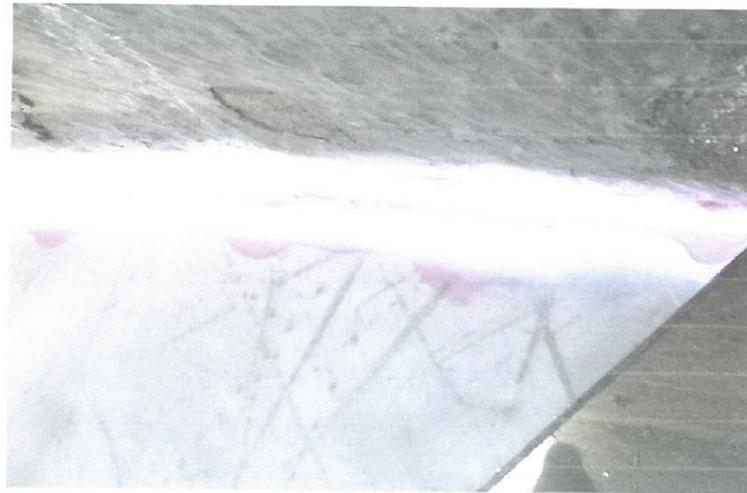
APLICACIÓN DE REVELADOR

ELEMENTO	JUNTA	FECHA	ESTAMPA SOLDADOR	DEFECTO	UBICACIÓN	RESULTADO
Cortela 1-3	todos	18/10/22	JRV03	Ninguno	-	Aceptado
Cortelo 1-6	todos	18/10/22	JRV03	Ninguno	-	Aceptado
