**Análisis de la influencia del estado de conservación
del pavimento flexible para el mantenimiento vial del
km 388+100 al km 428+300 de la carretera
Ayacucho-Andahuaylas, 2023**

Para optar el Título Profesional de
Ingeniero Civil

Huancayo, 2024

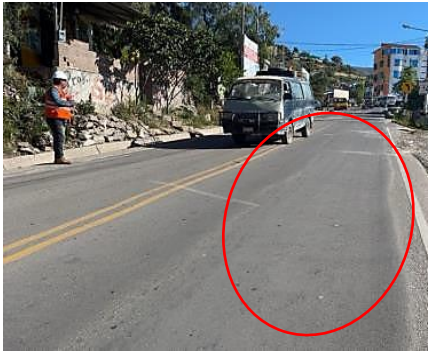
OBSERVACIONES GENERALES			
Ubicación:		Ayacucho – Andahuaylas: tramos KM 388+ 100 al KM 428+300	
Registro fotográfico: Medición de ahuellamiento			
Foto 1: (Hundimiento)	Foto 2: (Parcheo)	Foto3: (Hundimiento)	Foto 4: (Hundimiento)

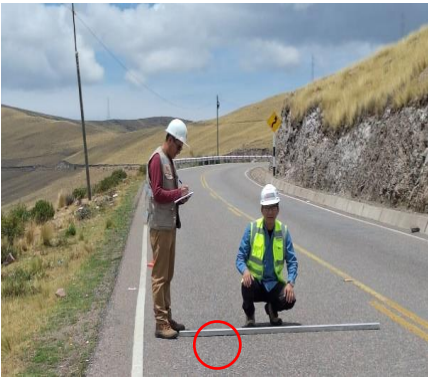
Foto 5: (Hundimiento)	Foto 6: (Desplazamiento)	Foto 7: (Ahuellamiento)	Foto 8: (Parcheo)

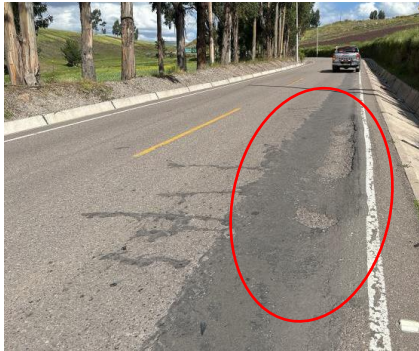
Foto 9: (Huecos y hundimiento)

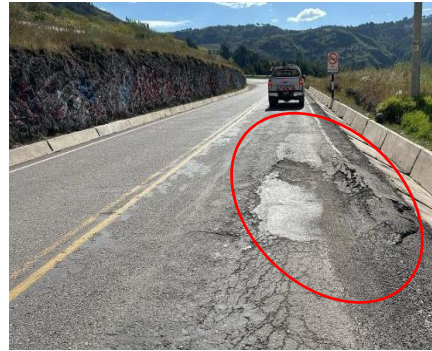
Foto 10: (Piel de cocodrilo y Hundimiento)

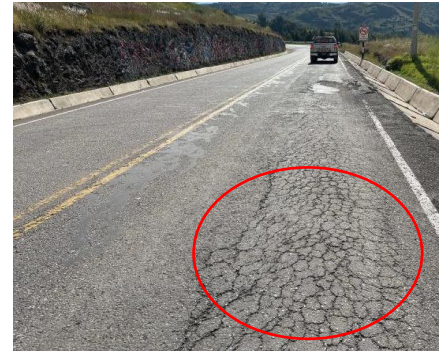
Foto 11: (Piel de cocodrilo)

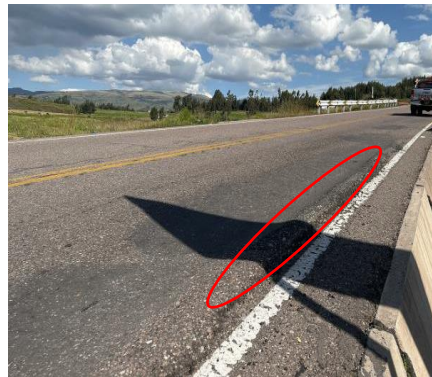
Foto 14: (Hundimiento)

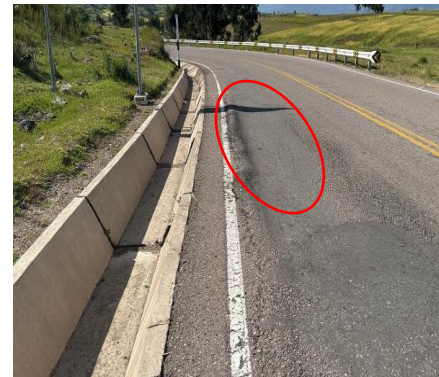
Foto 15: (Hundimiento)

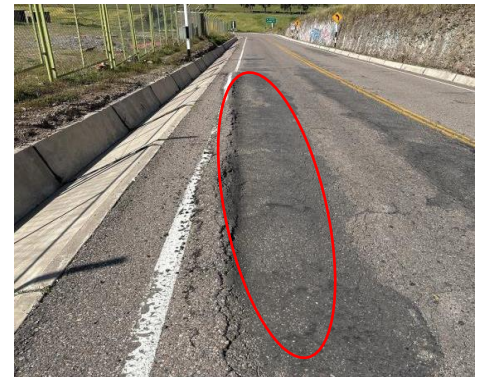
Foto 16: (Parcheo y ahuellamiento)

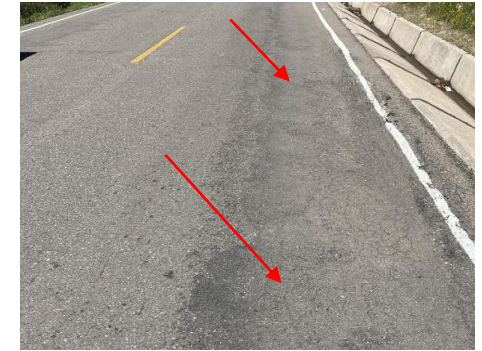
Foto 28: (Ahuellamiento)

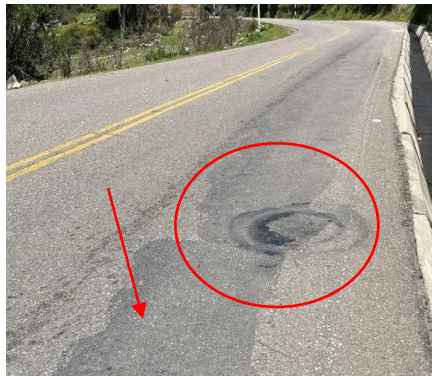
Foto 29: (Ahuellamiento y parcheo)

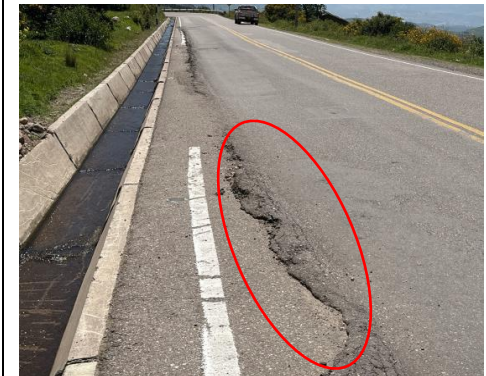
Foto 32: (Desplazamiento)

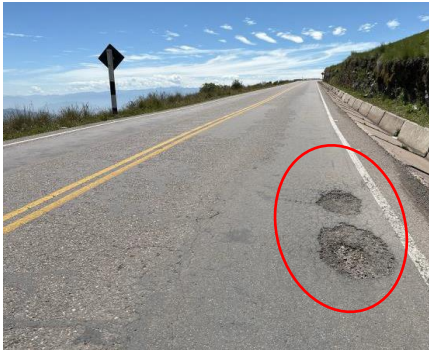
Foto 41: (Huecos)

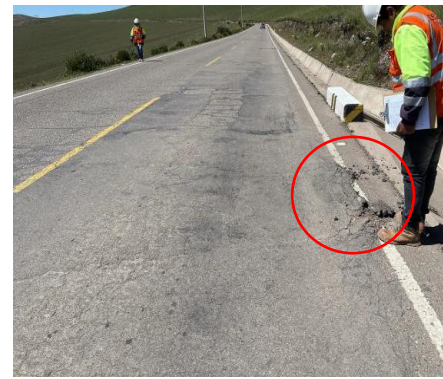
Foto 47: (Desprendimiento de agregados)

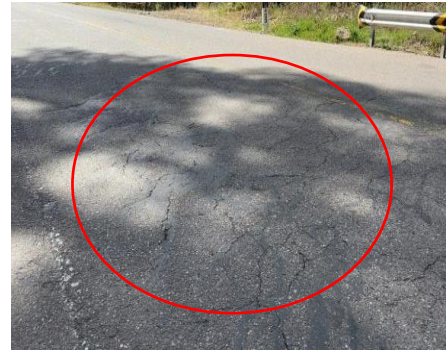
Foto 59: (Piel de cocodrilo)

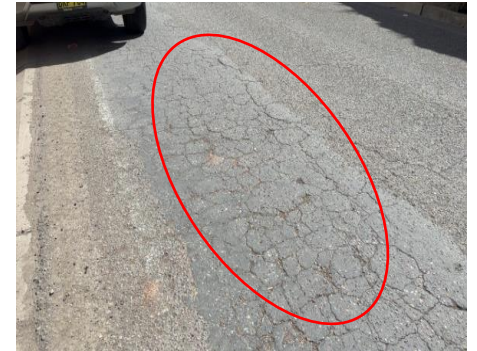
Foto 60: (Piel de cocodrilo)
