FACULTAD DE INGENIERÍA

Trabajo de Suficiencia Profesional

Supervisión de actividades de mejoramiento y conservación por niveles de servicio del corredor vial: desvío Humajalso - Desaguadero y Tacna - Tarata - Capaso - Mazocruz, a cargo de la Unidad Zonal Puno

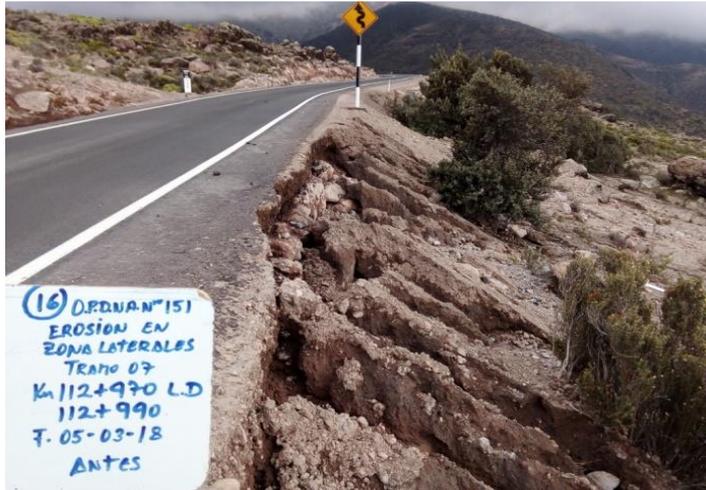
Figura 34: Erosión en talud antes de la intervención.

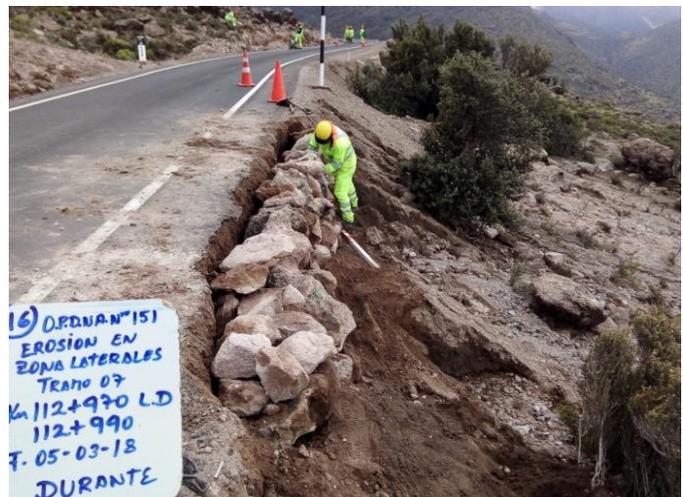
Figura 35: Erosión en talud durante la intervención.

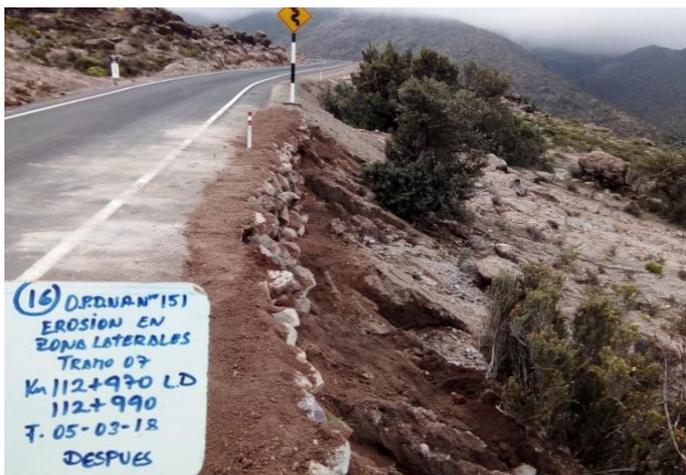
Figura 36: Erosión en talud después de la intervención.

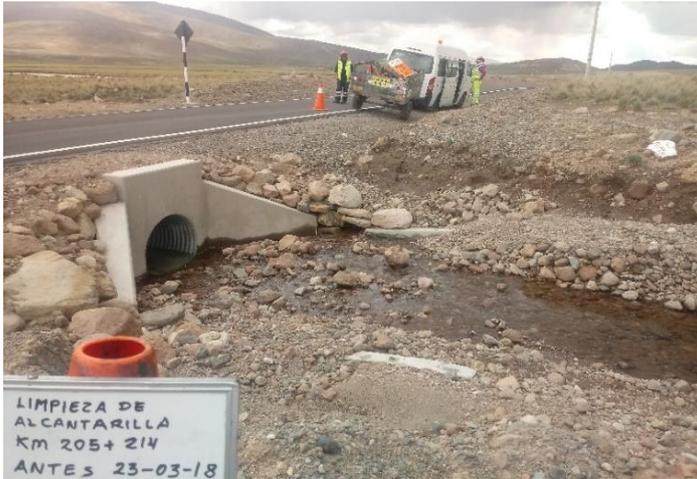
Figura 37: Alcantarilla antes de la limpieza.

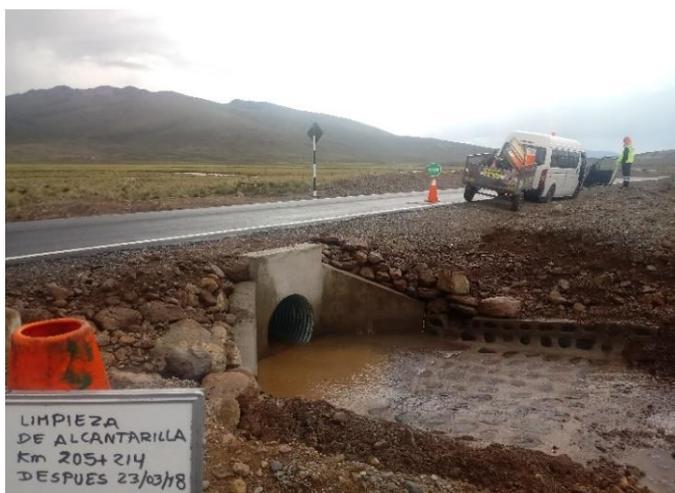
Figura 39: Alcantarilla después de la limpieza.

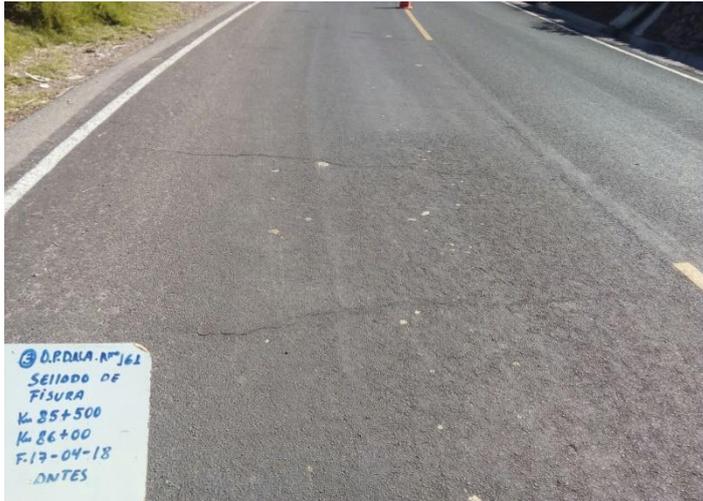
Figura 40: Fisuras antes de la intervención.

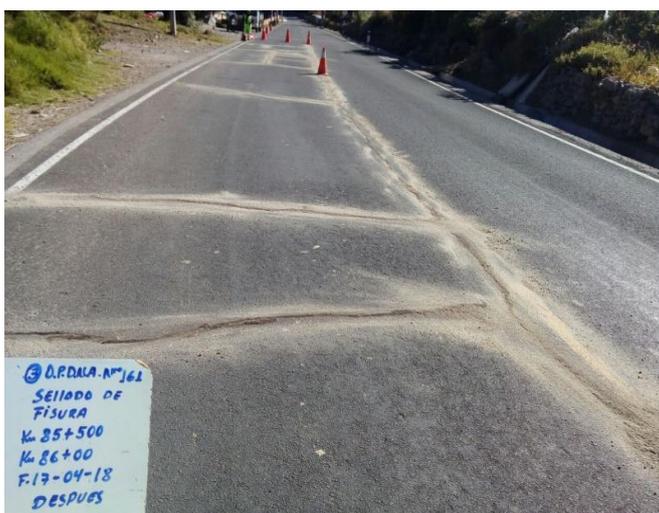
Figura 42: Fisuras después de la intervención.

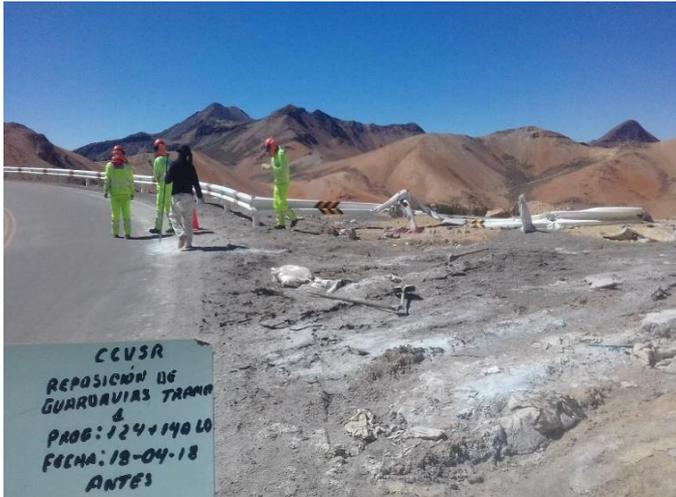
Figura 43: Guardavías antes de la intervención

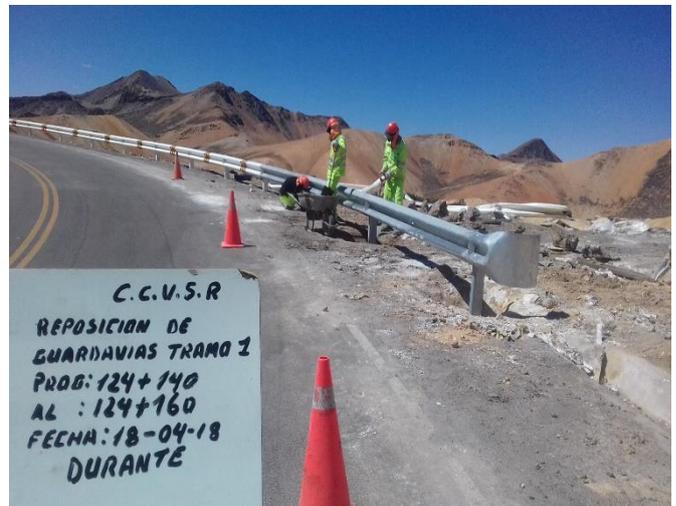
Figura 44: Guardavías durante la intervención.

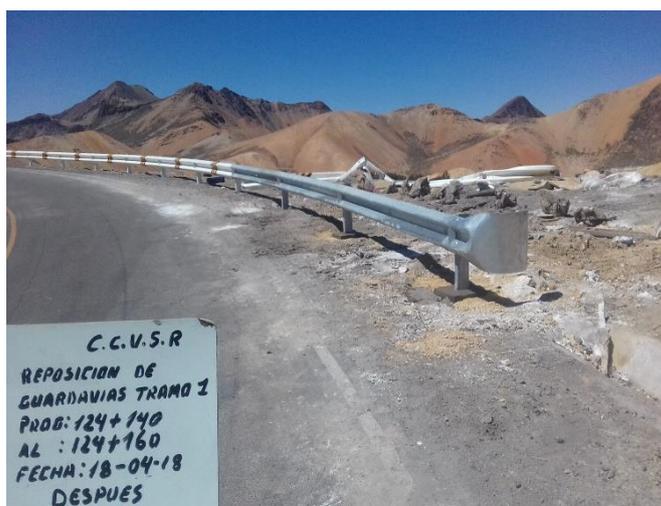
Figura 45: Guardavías después de la intervención.

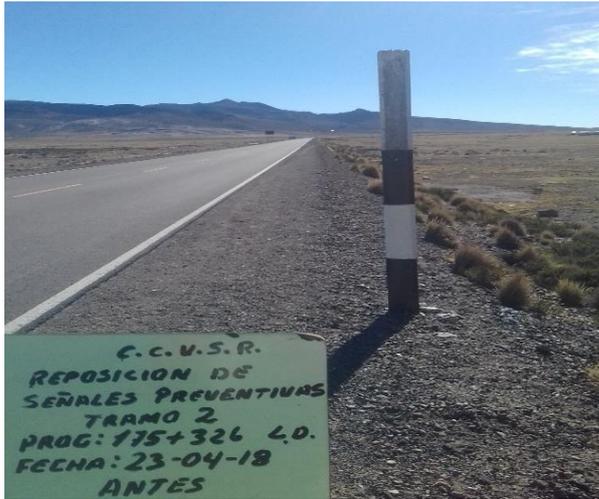
Figura 46: Señal preventiva antes de la intervención.

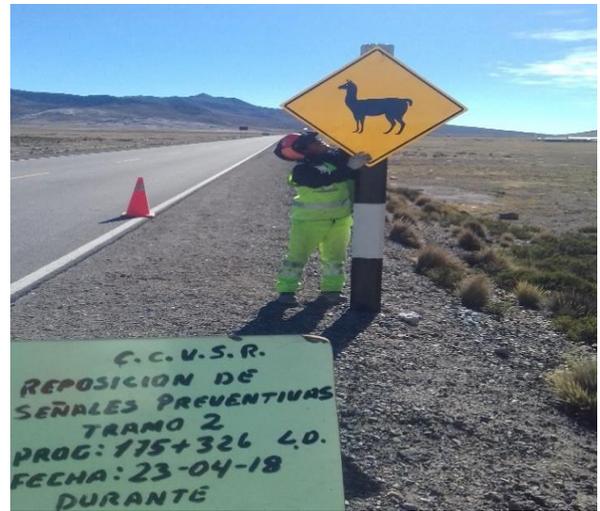
Figura 47: Señal preventiva durante la intervención.

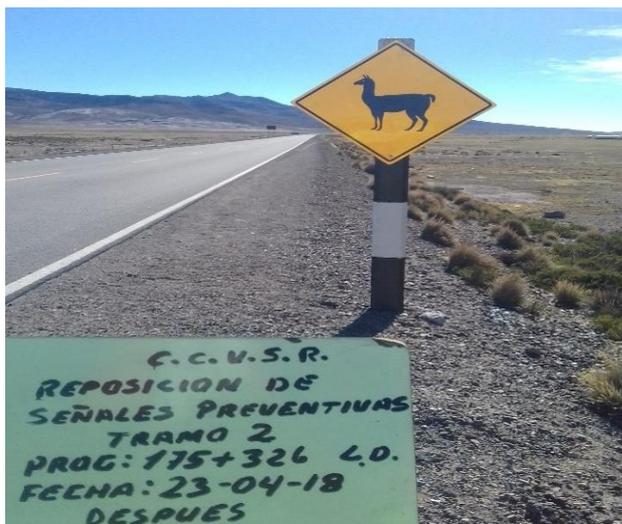
Figura 48: Señal preventiva después de la intervención.

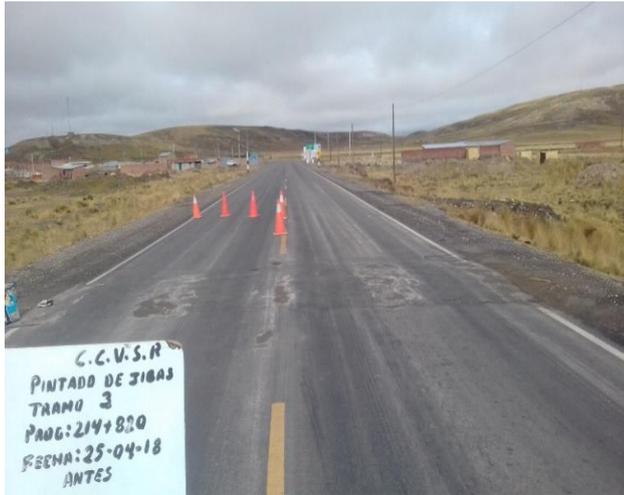
Figura 49: Resalto antes del pintado.

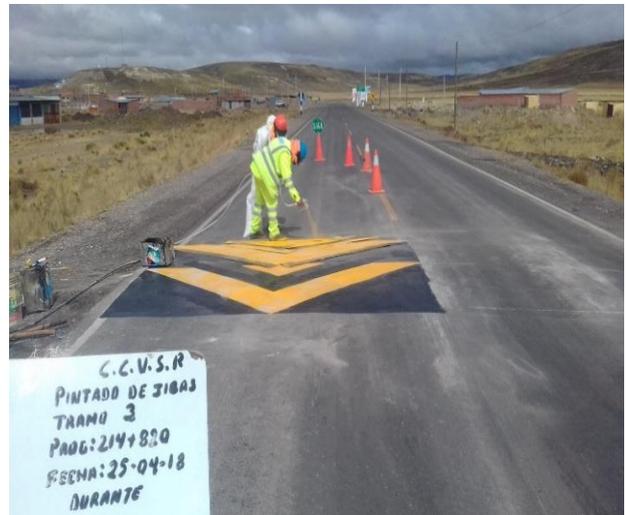
Figura 50: Resalto durante el pintado.

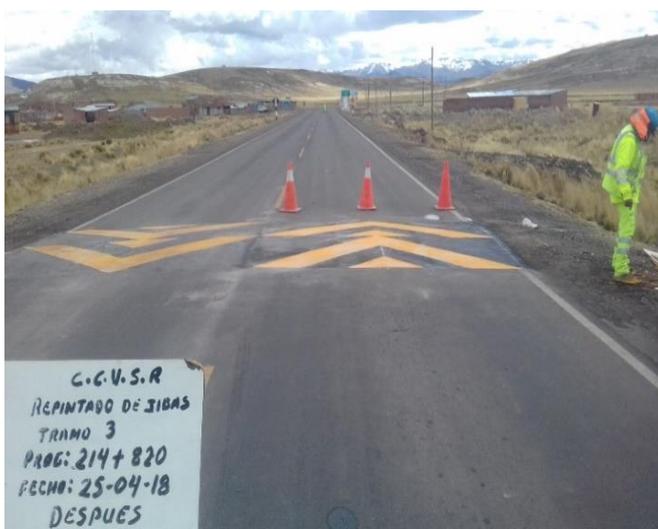
Figura 51: Resalto después del pintado.

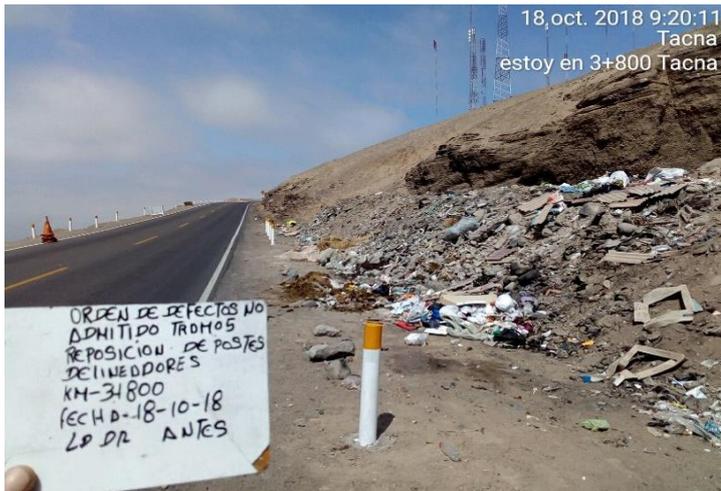
Figura 52: Postes delineadores antes de la reposición.

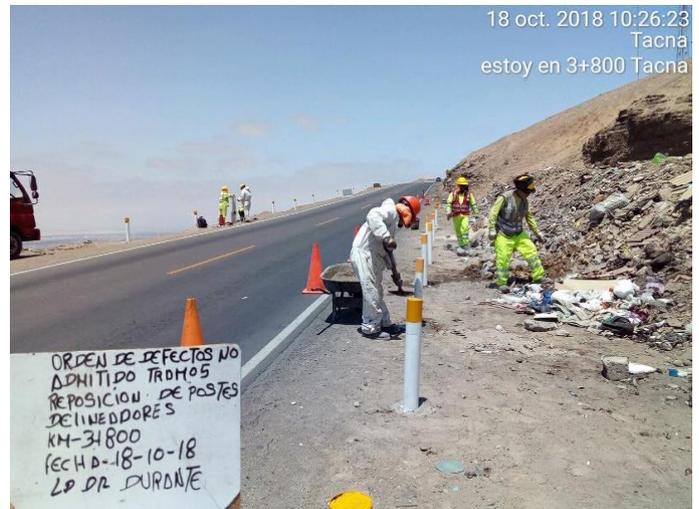
Figura 53: Reposición de postes delineadores.

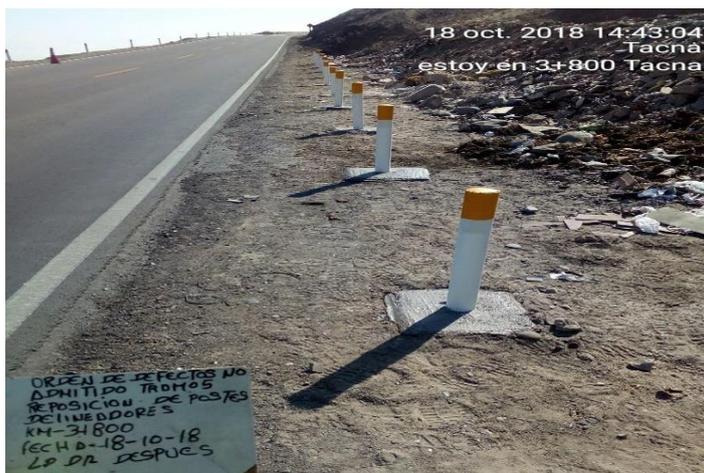
Figura 54: Después de la reposición de postes delineadores.

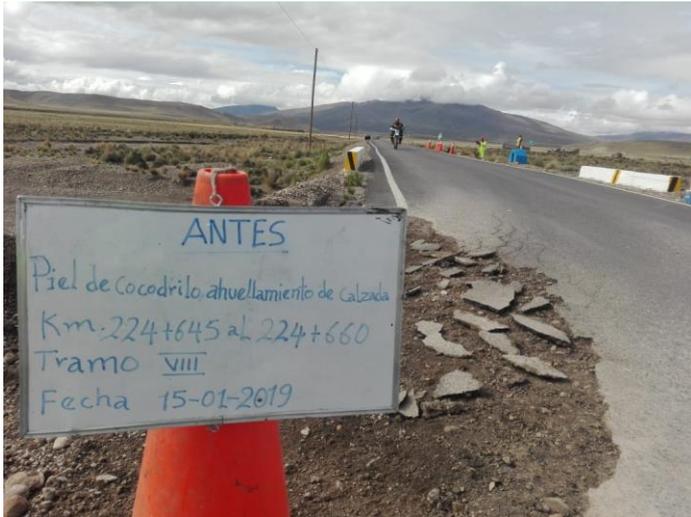
Figura 55: Calzada antes de la intervención.

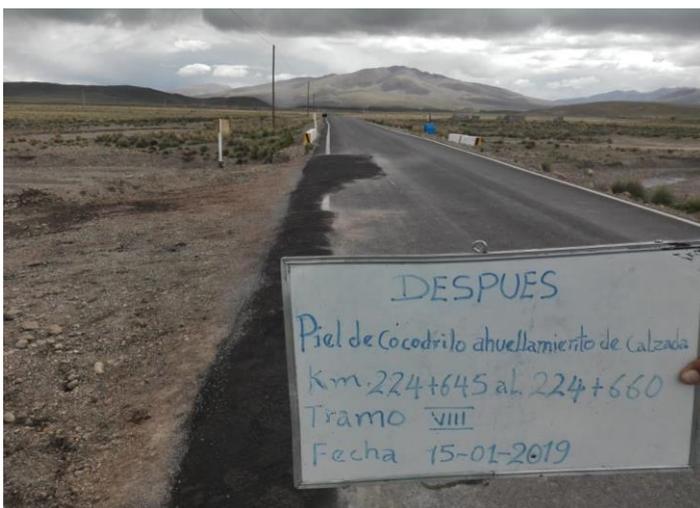
Figura 57: Calzada después de la intervención.

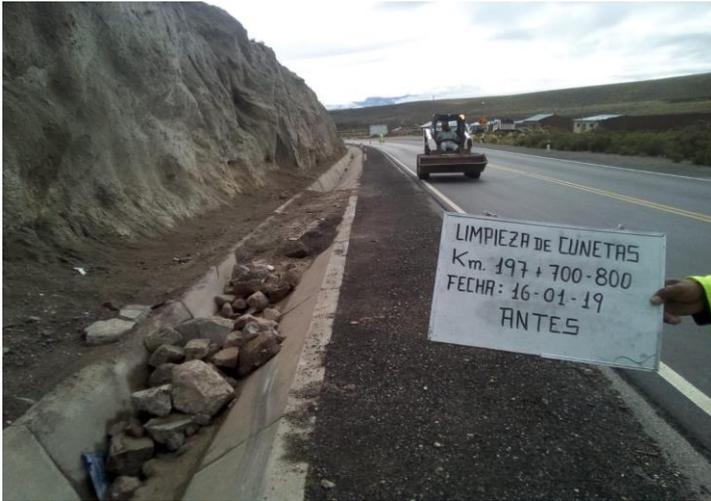
Figura 58: Cuneta revestida antes de la limpieza

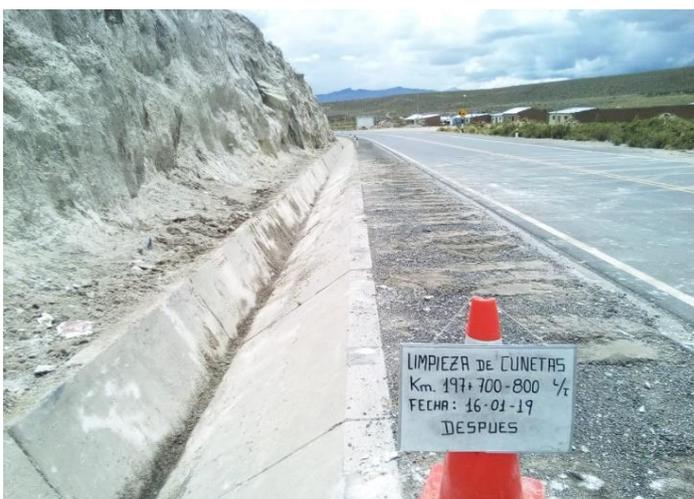
Figura 60: Cuneta revestida después de la intervención.

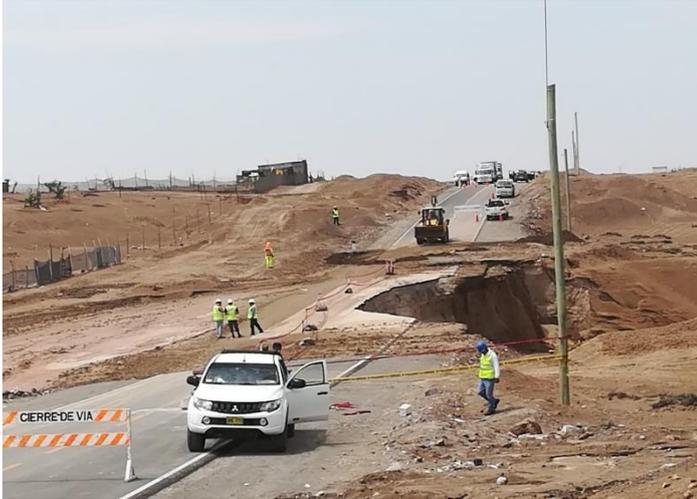
Figura 61: Emergencia vial antes de la intervención.

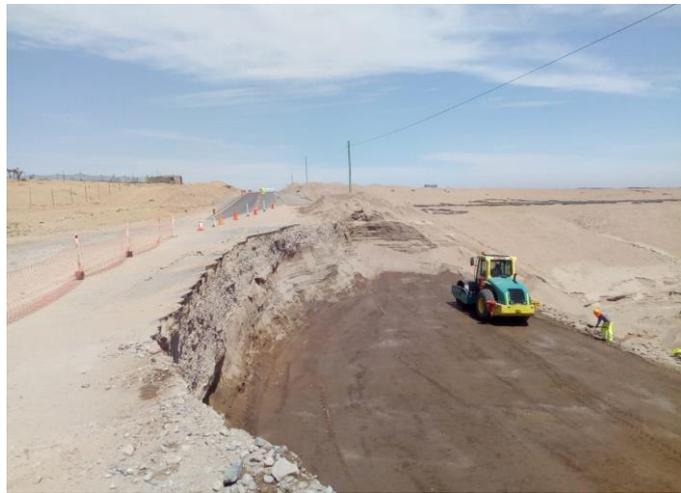
Figura 62: Emergencia vial durante la intervención.

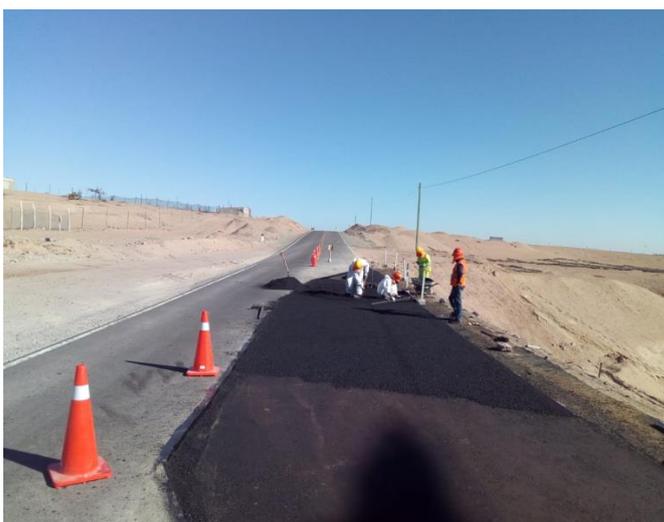
Figura 63: Emergencia vial después de la intervención.

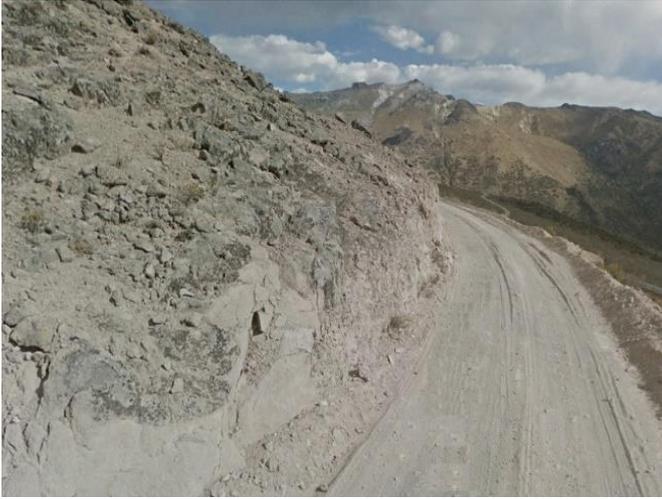
Figura 64: Riesgo potencial antes de la intervención.

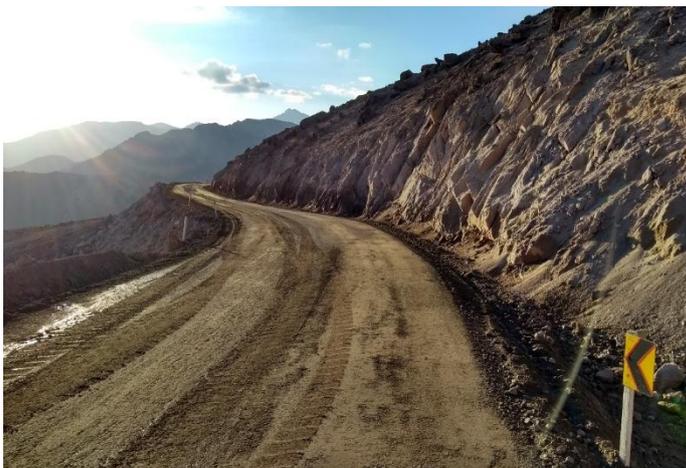
Figura 66: Riesgo potencial después de la intervención.

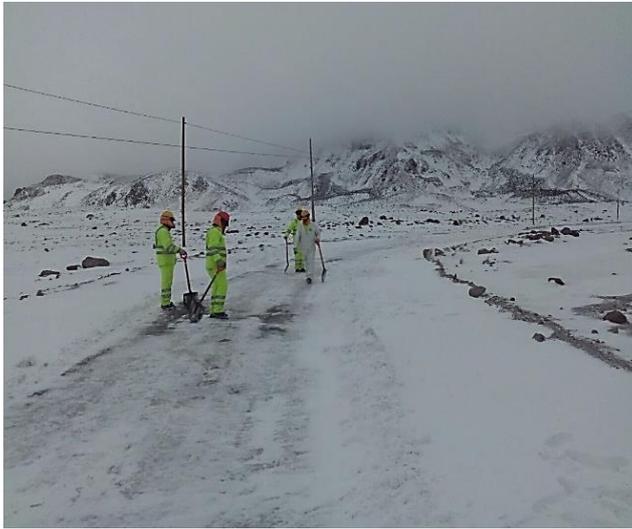
Figura 67: Emergencia vial antes de la intervención.

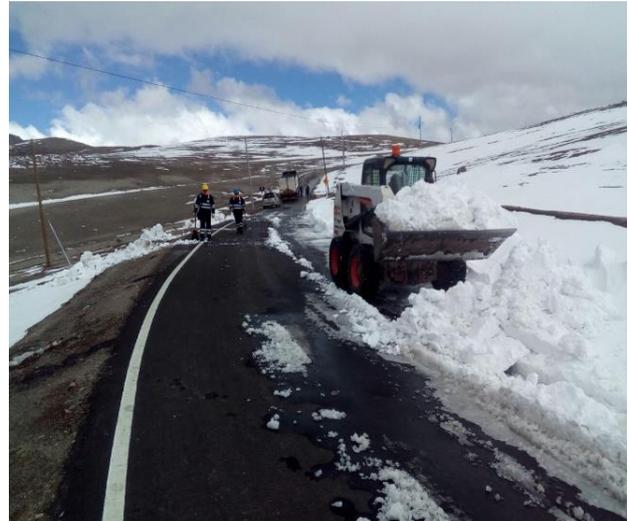
Figura 68: Emergencia vial durante la intervención.

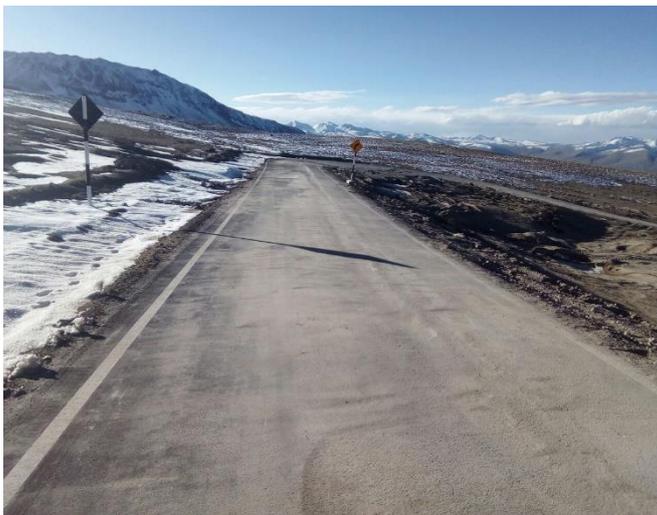
Figura 69: Emergencia vial después de la intervención.

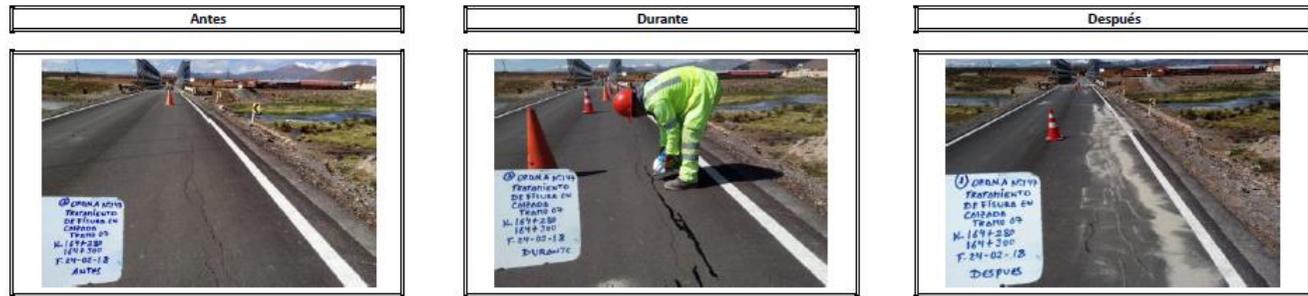
N° ITEM	TRAMO	UBICACIÓN	DENOMINACIÓN DETERIORO	N° ORDEN POR DEFECTO NO ADMITIDO	FECHA AVISADO	FECHA VENCIMIENTO	FECHA REPARADO	DEMORA	COMENTARIOS
1.00	VII	Km 164+280 al Km 164+300	Fisuras > 3 mm en calzada	00147	21/02/2018	24/02/2018	24/02/2018	0	-

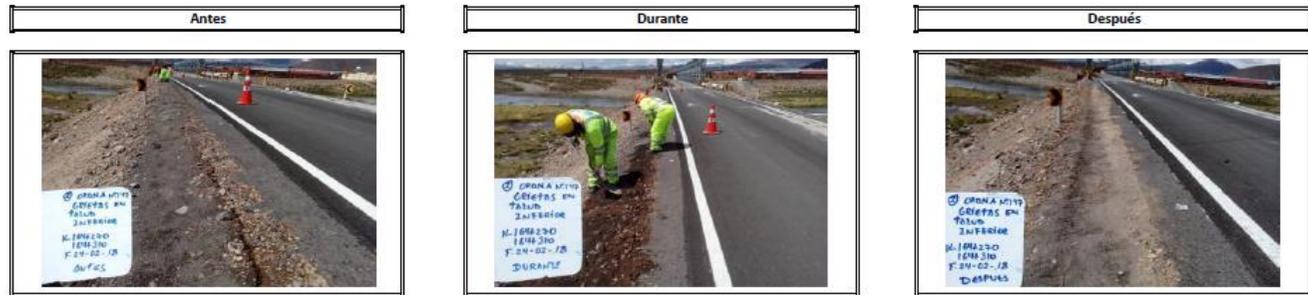
2.00	VII	Km 164+270 al Km 164+310	Grietas en talud inferior	00147	21/02/2018	24/02/2018	24/02/2018	0	-
------	-----	--------------------------	---------------------------	-------	------------	------------	------------	---	---

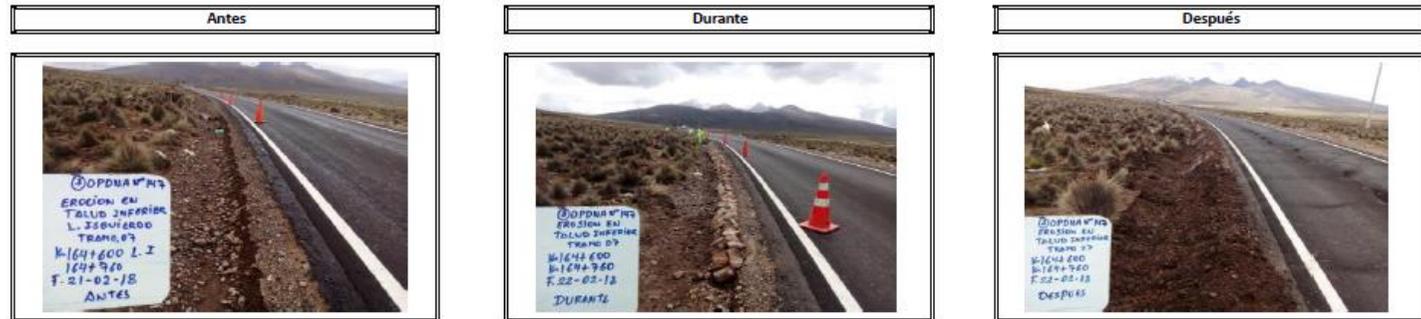
N° ITEM	TRAMO	UBICACIÓN	DENOMINACIÓN DETERIORO	N° ORDEN POR DEFECTO NO ADMITIDO	FECHA AVISADO	FECHA VENCIMIENTO	FECHA REPARADO	DEMORA	COMENTARIOS
3.00	VII	Km 164+600 al Km 164+760	Erosion en talud inferior (lado izquierdo)	00147	21/02/2018	24/02/2018	22/02/2018	0	-

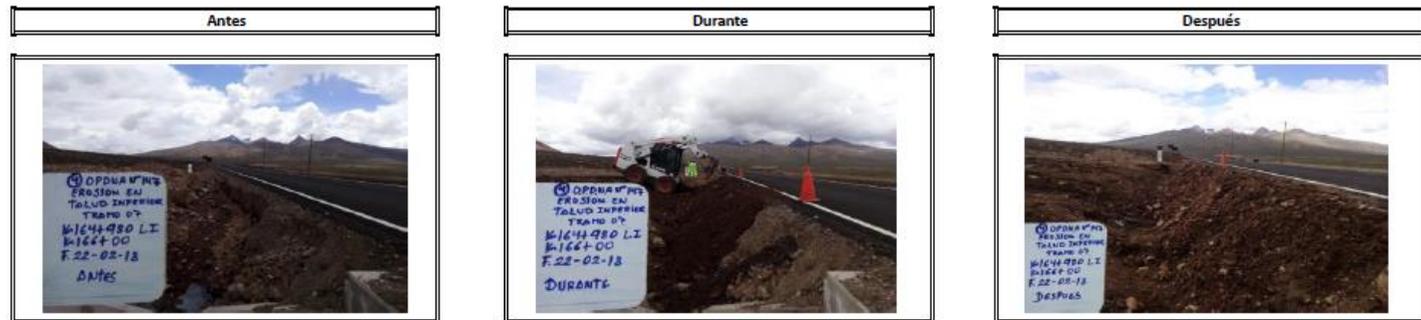
4.00	VII	Km 164+980 al Km 166+000	Erosion en talud inferior (lado izquierdo)	00147	21/02/2018	24/02/2018	22/02/2018	0	-
------	-----	--------------------------	--	-------	------------	------------	------------	---	---

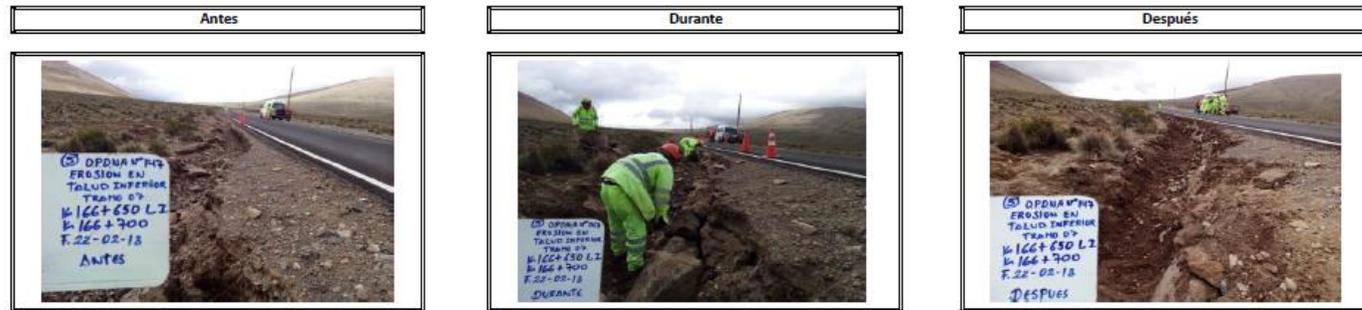
N° ITEM	TRAMO	UBICACIÓN	DENOMINACIÓN DETERIORO	N° ORDEN POR DEFECTO NO ADMITIDO	FECHA AVISADO	FECHA VENCIMIENTO	FECHA REPARADO	DEMORA	COMENTARIOS
5.00	VII	Km 166+650 al Km 166+700	Erosion en talud inferior (lado izquierdo)	00147	21/02/2018	24/02/2018	22/02/2018	0	-

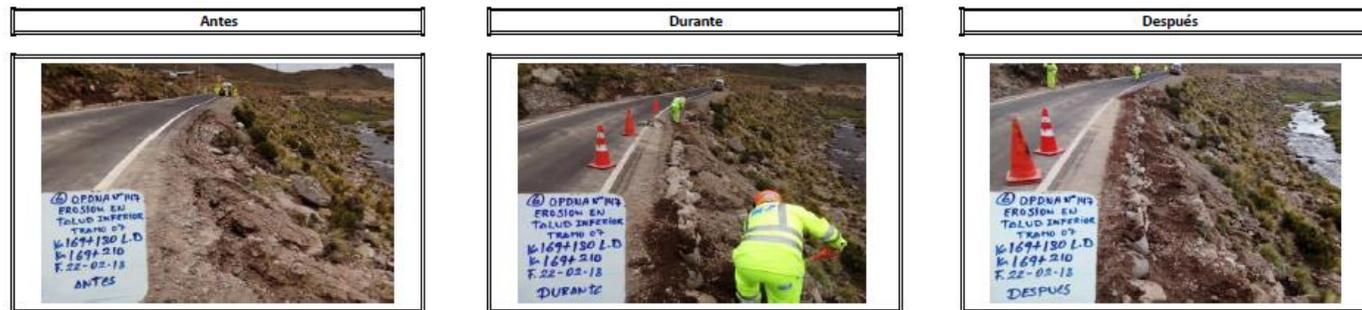
6.00	VII	Km 169+180 al Km 169+210	Erosion en talud inferior (lado derecho)	00147	21/02/2018	24/02/2018	22/02/2018	0	-
------	-----	--------------------------	--	-------	------------	------------	------------	---	---

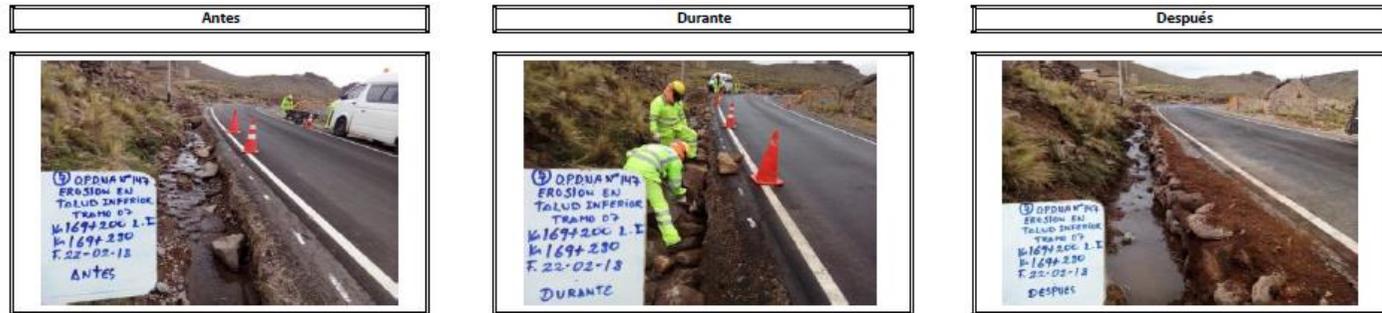
N° ITEM	TRAMO	UBICACIÓN	DENOMINACIÓN DETERIORO	N° ORDEN POR DEFECTO NO ADMITIDO	FECHA AVISADO	FECHA VENCIMIENTO	FECHA REPARADO	DEMORA	COMENTARIOS
7.00	VII	Km 169+200 al Km 169+230	Erosion en talud inferior (lado izquierdo)	00147	21/02/2018	24/02/2018	22/02/2018	0	-

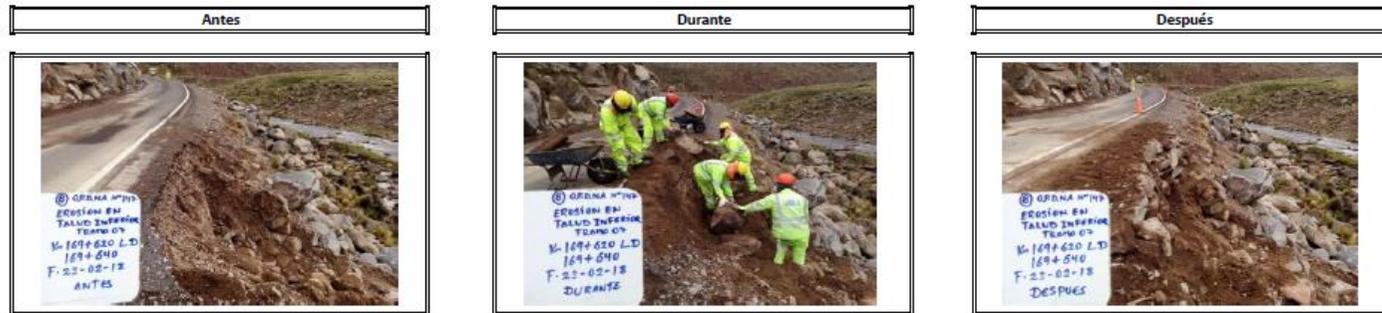
8.00	VII	Km 169+620 al Km 169+640	Erosion en talud inferior (lado derecho)	00147	21/02/2018	24/02/2018	23/02/2018	0	-
------	-----	--------------------------	--	-------	------------	------------	------------	---	---

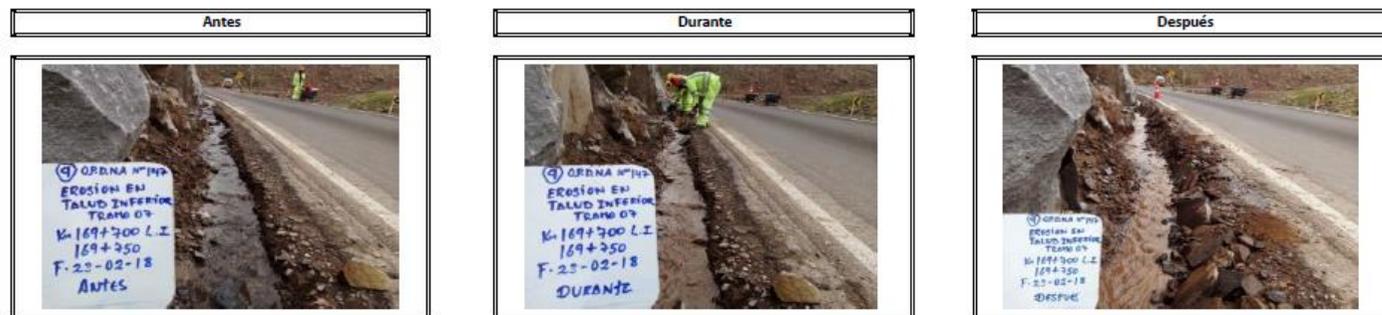
N° ITEM	TRAMO	UBICACIÓN	DENOMINACIÓN DETERIORO	N° ORDEN POR DEFECTO NO ADMITIDO	FECHA AVISADO	FECHA VENCIMIENTO	FECHA REPARADO	DEMORA	COMENTARIOS
9.00	VII	Km 169+700 al Km 169+750	Erosion en talud inferior (lado izquierdo)	00147	21/02/2018	24/02/2018	23/02/2018	0	-

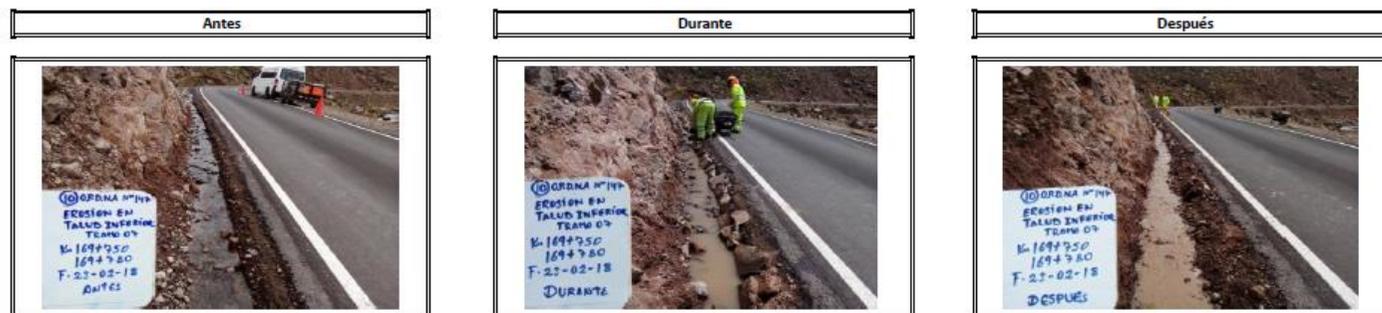
10.00	VII	Km 169+750 al Km 169+780	Erosion en talud inferior (lado derecho)	00147	21/02/2018	24/02/2018	23/02/2018	0	-
-------	-----	--------------------------	--	-------	------------	------------	------------	---	---

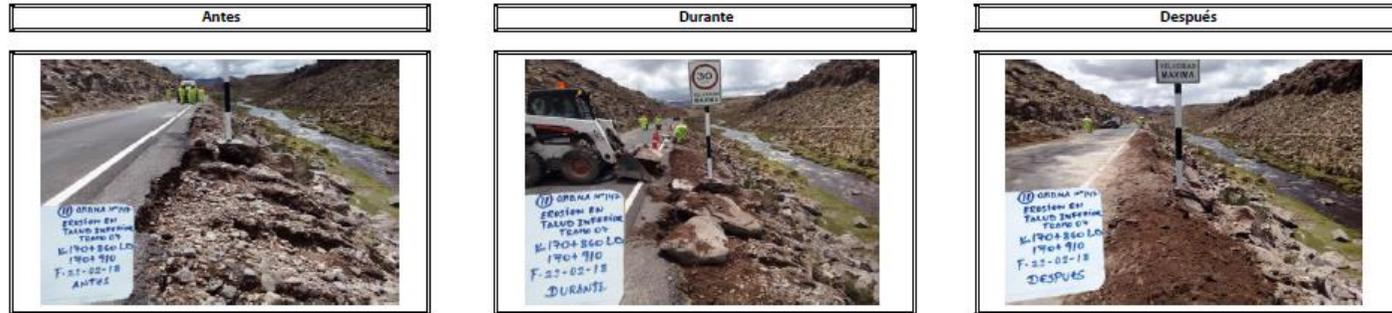
N° ITEM	TRAMO	UBICACIÓN	DENOMINACIÓN DETERIORO	N° ORDEN POR DEFECTO NO ADMITIDO	FECHA AVISADO	FECHA VENCIMIENTO	FECHA REPARADO	DEMORA	COMENTARIOS
11.00	VII	Km 170+860 al Km 170+910	Erosion en talud inferior (lado derecho)	00147	21/02/2018	24/02/2018	23/02/2018	0	-

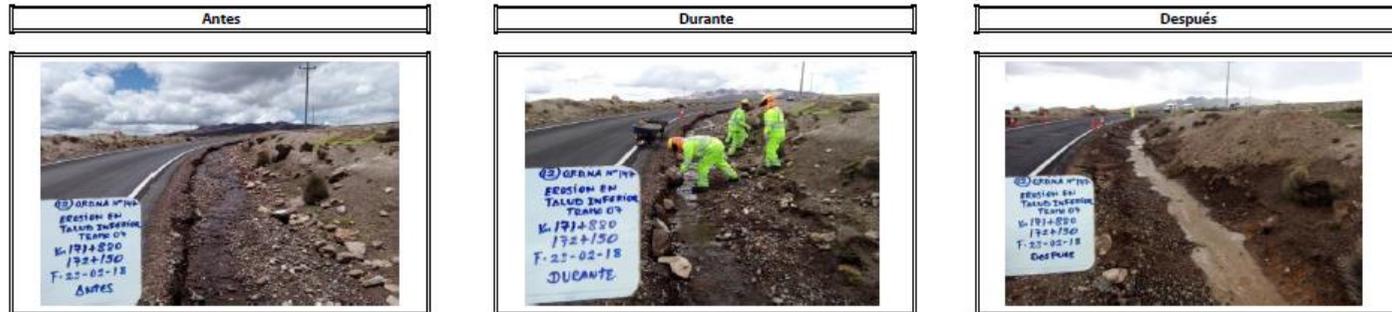
12.00	VII	Km 171+880 al Km 172+150	Erosion en talud inferior (lado derecho)	00147	21/02/2018	24/02/2018	23/02/2018	0	-
-------	-----	--------------------------	--	-------	------------	------------	------------	---	---

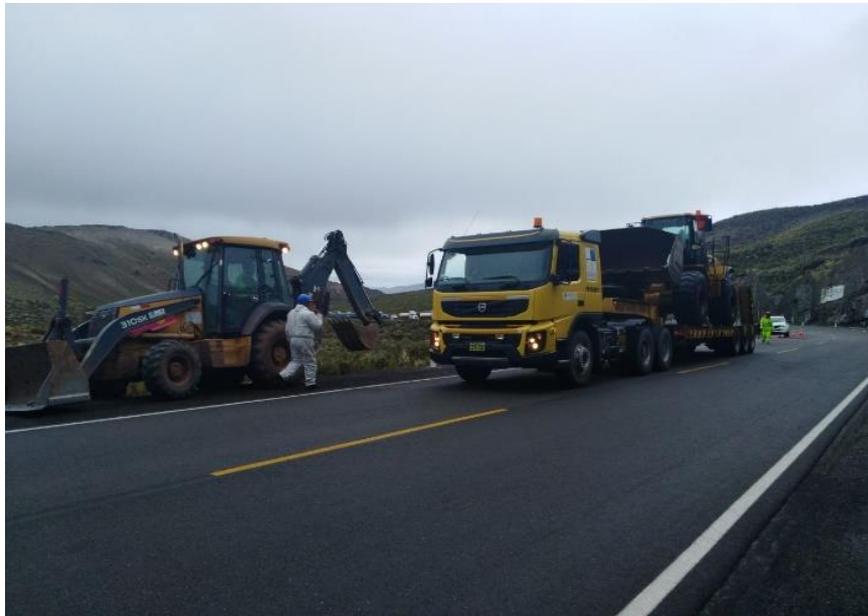
Vista del desprendimiento de rocas.

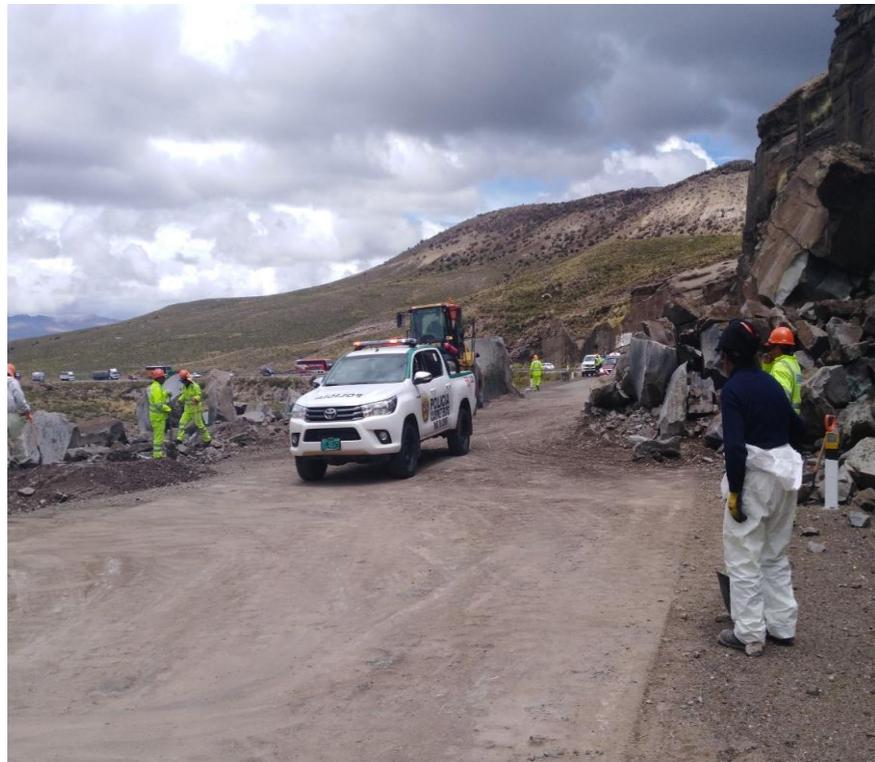
Limpieza de rocas después de la voladura.
